Lesion #2: Deterioro de materiales - Tipo: Biologica.		Casa Alberto Giraldo
Ubicación: Baranda del patio posterior.		
Marzo del 2018	Octubre del 2018	Ficha comparativa visitas marzo entre octubre del 2018. Oscar Leonardo Guillen Alape Andrés Felipe Oliveros Garcia

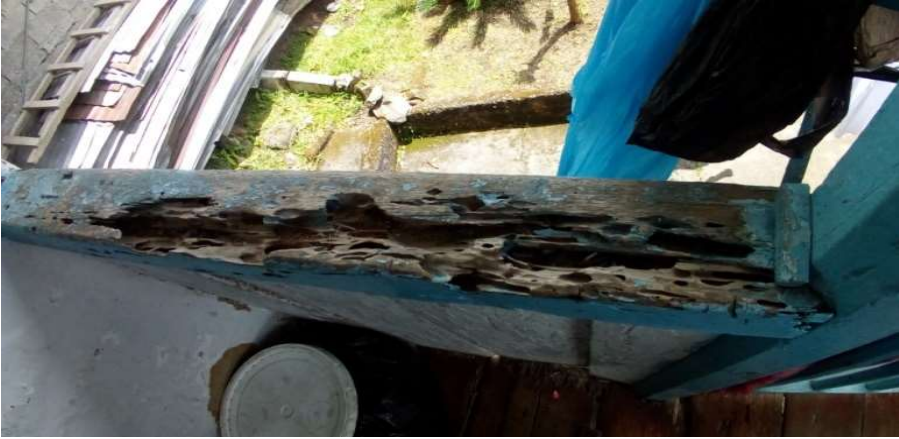
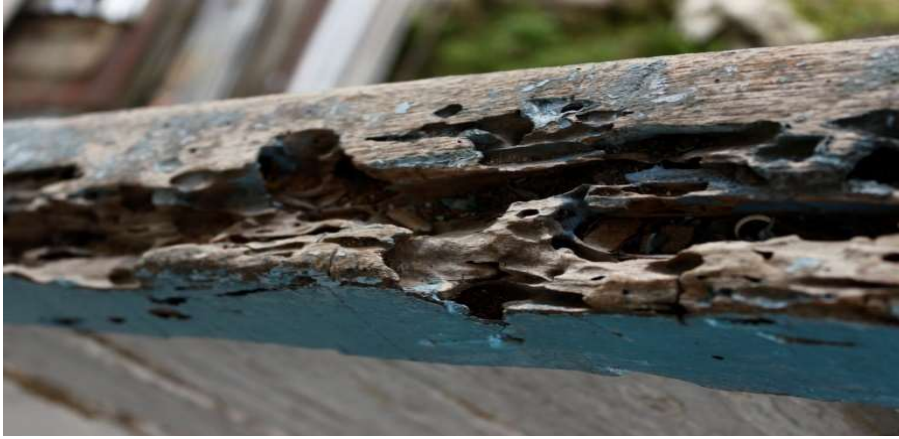
<p>Grado de afectación: Alto. El elemento de madera de seccion rectangular de 10x10 cm y 1 metro de largo tiene un porcentaje de afectación: 80%.</p>	<p>Grado de afectación: Alto. El elemento de madera de seccion rectangular de 10x10 cm y 1 metro de largo tiene un porcentaje de afectación: 80%.</p>	
Analisis comparativo		
<p>En el elemento no se evidencia ningun avance en la lesión, probablemente los insectos xilofagos eran de ciclo larvario y ya no residen mas en el material , habran consumido toda la lignina del elemento y por ende no es atractivo para otros insectos xilofagos. El elemento se encuentra expuesto a factores atmosfericos sin ningun tipo de proteccion pernmitiendo la degradacion del mismo, es inseguro para los habitantes ya que hace parte de la baranda, puede fallar y ocasionar un accidente.</p>
