Lesion #7: Fisuras - Erosion - Tipo: Fisica.

Casa Alberto Giraldo

Ficha comparativa visitas marzo entre octubre del 2018.
Oscar Leonardo Guillen Alape
Andrés Felipe Oliveros Garcia

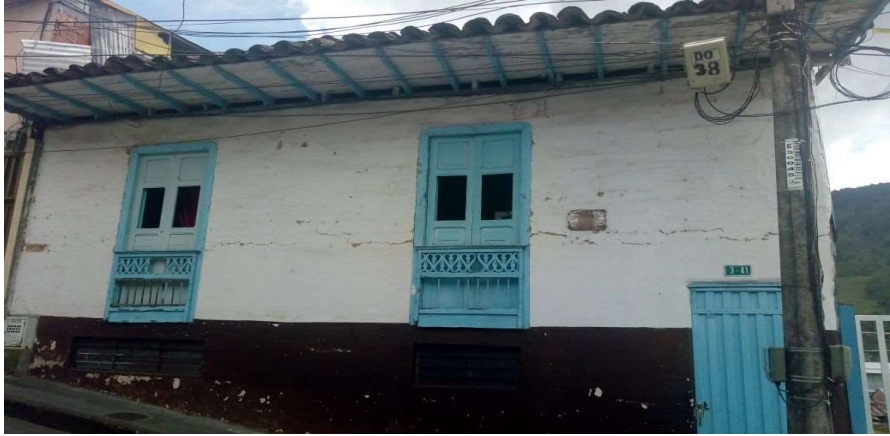
Marzo del 2018

Ubicación: Muro fachada frontal.

Grado de afectación: medio. La afectacion calcula tomando como 100% la totalidad del muro, y se estima un porcentaje de afectación del: 30%

El avance en el deterioro del revoque del muro es notorio en la parte superior causada posiblemente por suciedad, la parte inferior no presenta un avance en el deterioro, se evidencian las mismas lesiones posiblemente por erosión.

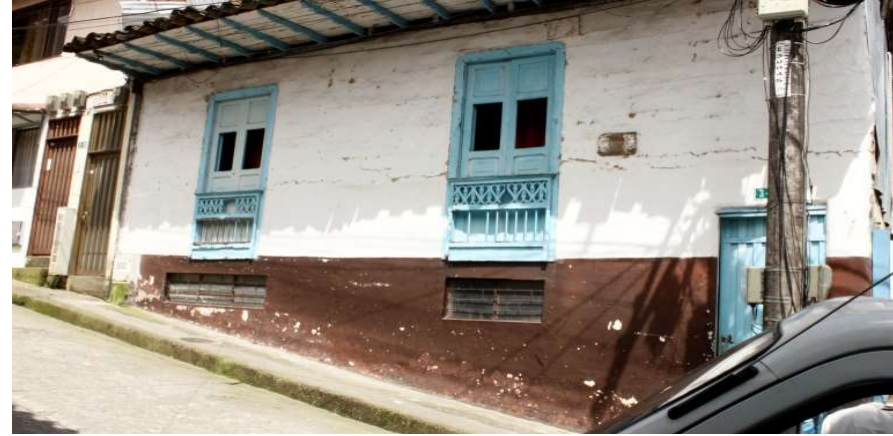
Octubre del 2018

Grado de afectación: medio. La afectacion calcula tomando como 100% la totalidad del muro, y se estima un porcentaje de afectación del: 40%
