Lesion 8: Erosion - Humedad por capilaridad - Tipo: Fisica.

Casa Alberto Giraldo

Ficha comparativa visitas marzo entre octubre del 2018.

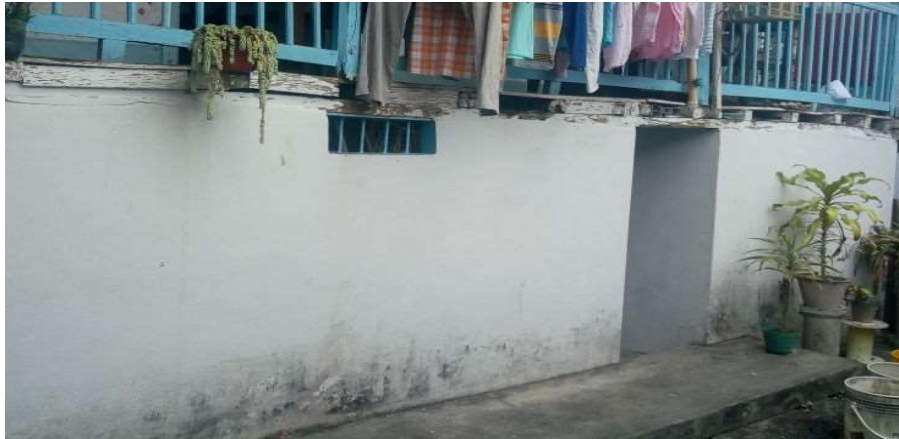
Marzo del 2018

Ubicación: Patio central.

Grado de afectación: medio. La afectacion se calcula tomando como 100% la totalidad de los dos muros, se estima un porcentaje de afectacion del 30%

El avance de la lesion es minimo, no se evidencia nuevo deterioro ni ninguna intervencion. El muro no esta protegido y los agentes atmosfericos como la lluvia y la salpicadura que esta genera siguen afectando la base del muro.

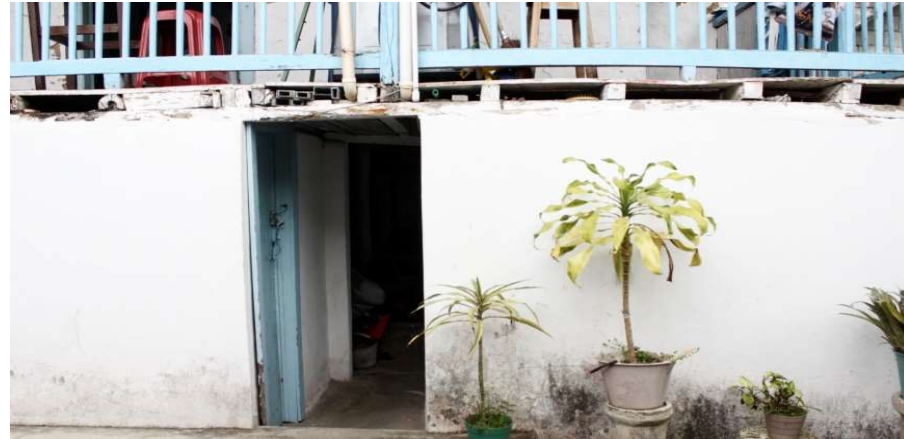
Octubre del 2018

Grado de afectación: medio. La afectacion se calcula tomando como 100% la totalidad de los dos muros, se estima un porcentaje de afectacion del 30%
