| 7. Estudio patológico. | | Fecha de inspeccion | 2018 | OCTUBRE | Grado de afectacion | | |

Ficha diagnostico patologias del bahareque. Marzo 2018.
 Oscar Leonardo Guillen Alape
 Andrés Felipe Oliveros Garcia

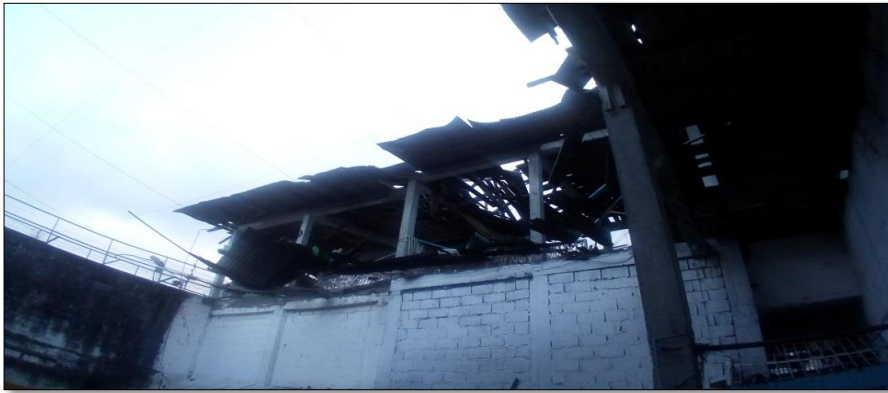
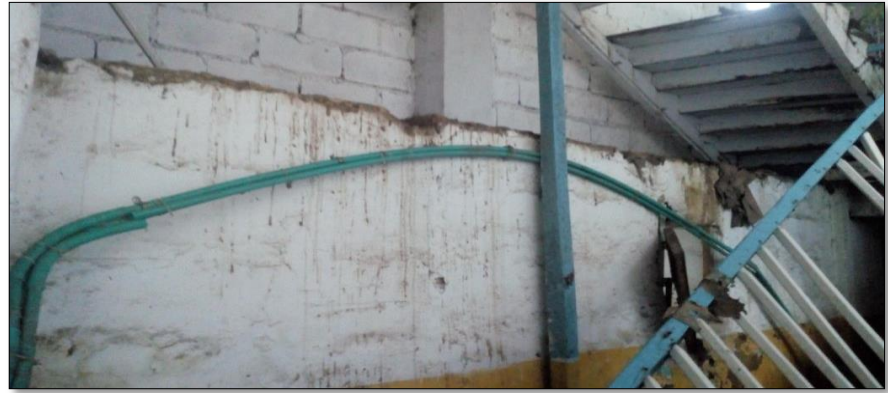
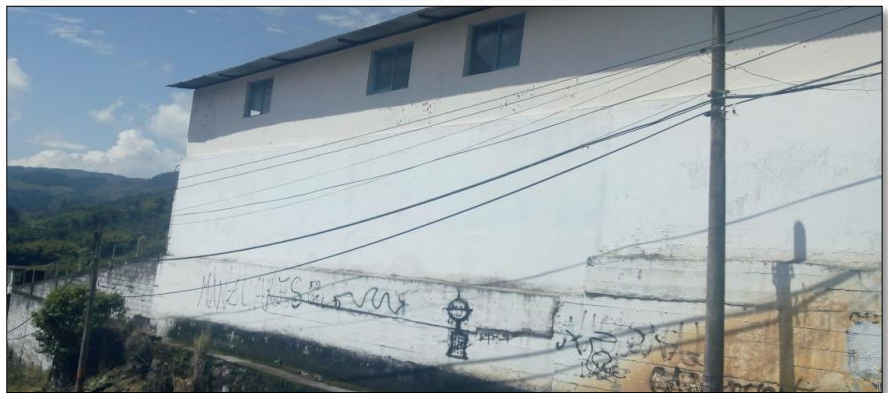
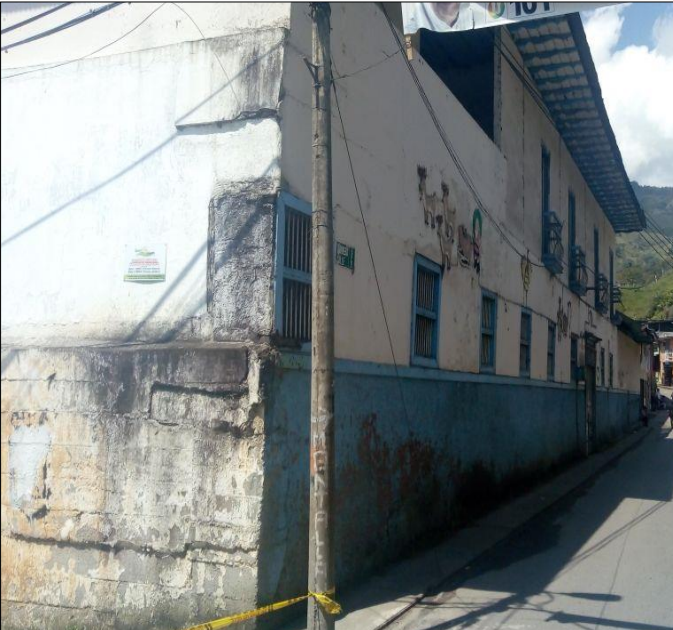
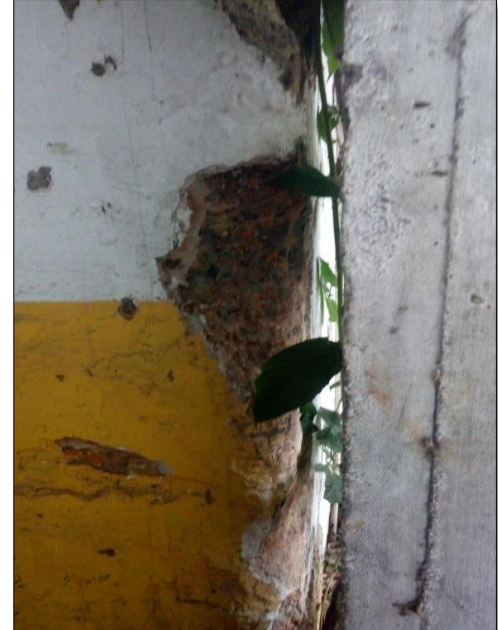
| 7. Estudio patológico. | | Fecha de inspeccion | 2018 | OCTUBRE | Grado de afectacion | | |
|---|---|--|---|---|---|---|---|
| Primera Patología | | | | | A | M | B |
| Tipo | Lesion | Posible causa | | | | | |
| Mecanica | Interaccion nociva de muros de bahareque con muros de mamposteria y concreto. | Se levantaron muros en mamposteria, columnetas y viguetas para ampliar la edificación y tener una estructura mas resistente, pero la diferencia entre las masas de los nuevos elementos con los muros de bahareque hace que las fuerzas inerciales relativas y la falta de conexion entre ambos sistemas deteriore los muros de manera superficial (perdida de revoque) y trascendental (estabilidad y fisuras profundas). | | | X | | |
