7. Estudio patológico.		Fecha de inspeccion	2018	OCTUBRE	Grado de afectacion

Ficha diagnostico patologias del bahareque. Marzo 2018.  
Oscar Leonardo Guillen Alape  
Andrés Felipe Oliveros Garcia

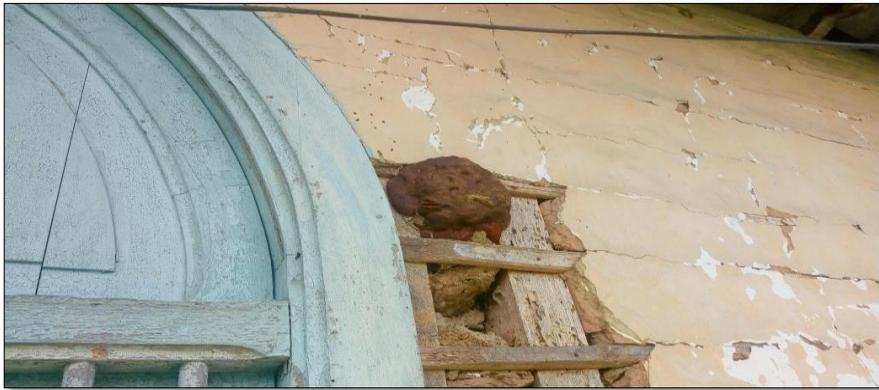
Segunda Lesion			A	M	B
		Tipo	Lesion	Posible causa

Biologico	Deterioro de materiales	Insectos xilofagos, atacaron elementos estructurales y no estructurales, a su paso dejan sintomas como tuneles y agujeros, no parecen ser recientes por que no se ve mucho aserrin, no parece haber larvas o pupas en el interior de las piezas afectadas que se pudieron observar. Tambien vemos nidos de avispas y gallinas en los muros mas deteriorados y al rededor de los mismos, que por falta de revoque genera el ambiente ideal para estos entes.	X
