PRÁCTICAS INSEGURAS EN LA CONSTRUCCIÓN INFORMAL EN BOGOTÁ

CARTILLA PREVENTIVA E INFORMATIVA SOBRE LAS CONSTRUCCIONES
INFORMALES EN BOGOTA DE 2 A 5 PISOS.

FACULTAD DE ARQUITECTURA

Trabajo presentado para optar al título de Tecnólogo de Construcciones Arquitectónicas

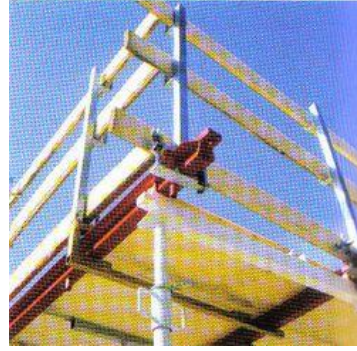
Barandilla. Recuperado de: <https://goo.gl/wwMEQx>

Barandillas y escaleras: Objeto vertical, asegurado y de buen material que garantice la no caída de personal en pisos altos.

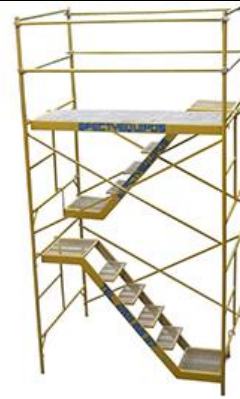
Andamios. Recuperado de: <https://goo.gl/yRPhkU>

Andamios certificados: Andamio que debe cumplir con las especificaciones dadas en la resolución 1409 de 2012 emitida por el Ministerio de Trabajo en la cual se da la normativa de seguridad para protección contra caídas en trabajo en alturas.

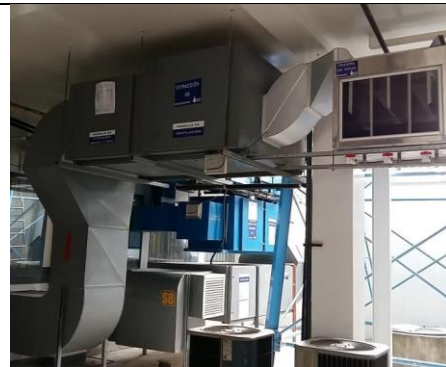
Ventilación. Recuperados de:
<https://goo.gl/Z9EQMK>

Sistemas de ventilación: Sistemas de suministro de aire exterior con el fin de mejorar las condiciones de aire interior.

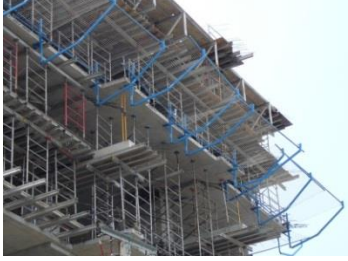
<p>Mallas contra caída. Recuperado de: https://goo.gl/4dGcQc</p>

<p>Figura 79</p> </div> </div> <p>Orden y limpieza. Recuperado de: https://goo.gl/9LyB5F</p>
<p>Mallas contra caída de objetos: Elemento que sobresale de la estructura e impide la caída de objetos de los pisos superiores a la parte baja de la obra</p>

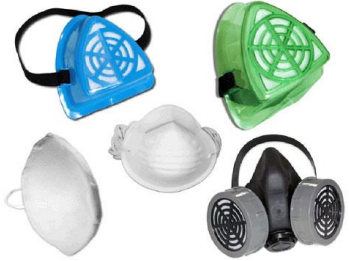
<p>Respiradores. Recuperado de : https://goo.gl/F4mSti</p>
--------------------------------------	---	--

Protección para aparato respiratorio	Mascarillas desechables, respirador purificante, respiradores auto contenidos

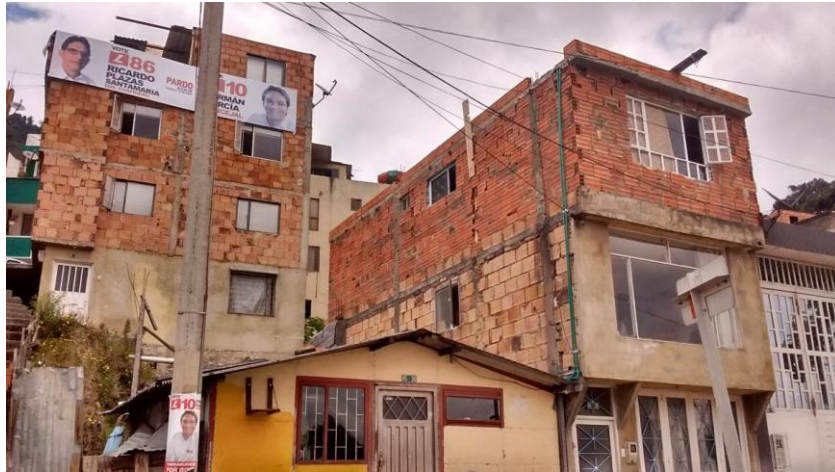
[Imagen 3 - Vivienda informal](#)

Este tipo de construcción es notoriamente peligrosa ante cualquier movimiento telúrico ya que se nota la falta de normativa.

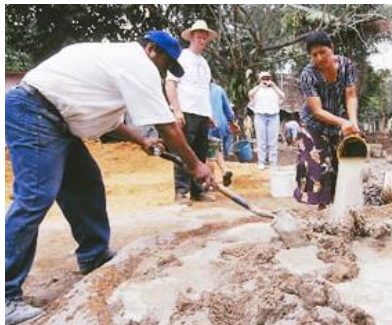
[Imagen 4- Mala práctica en obra](#)

Este tipo de acciones sin supervisión se pueden hacer incorrectamente, a la larga llevan a lesiones corporales, por lo cual demuestra lo importante de la seguridad y buena práctica.

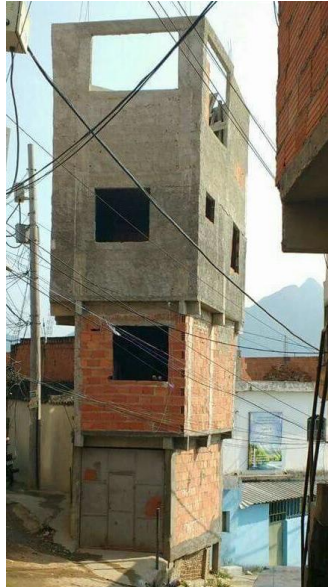
Imagen 5- Errores en la construcción

En la siguiente fotografía se puede observar cómo se comete uno de los peores errores en la autoconstrucción por medio de voladizos por los 4 lados de la casa formando una figura escalonada invertida.

Este es el mejor ejemplo de lo que no se debe hacer, ya que no se toma en cuenta ninguna norma de construcción ni de seguridad lo cual equivale a un riesgo en el futuro.

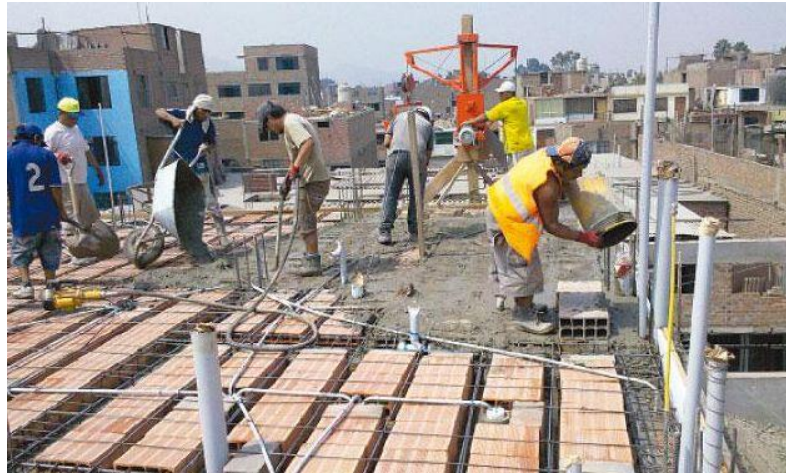
Imagen 6- Falta de elementos de protección

Este tipo de actividades se debe elaborar con los elementos de protección personal adecuados para evitar accidentes, y más aún si son actividades que se harán a más de 1.50 m del suelo.

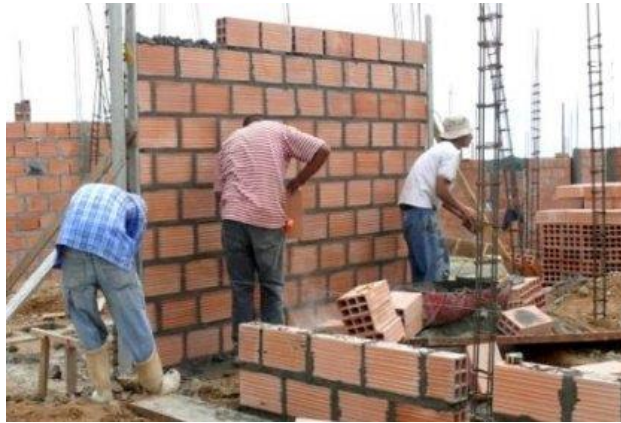
Imagen 7- uso indebido de elementos

Trabajo de campo si protección personal alguna, no cuenta con casco, botas o guantes lo cuales permitan ejercer su labor sin riesgo alguno.

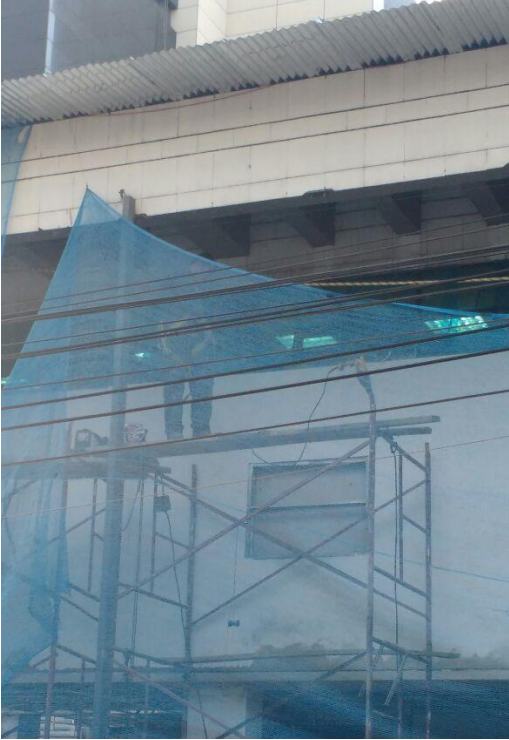
FICHA DE RECOLECCIÓN DE DATOS	
FECHA: Jueves 12 de octubre del 2017	FOTOGRAFIA N°: 5
LUGAR: Barrio Restrepo	
TEMA DE FOTOGRAFIA: Seguridad y mantenimiento	
TOMADA DE: Estudiante Nathali Montejo Ortegón	
FOTOGRAFÍA	DESCRIPCIÓN:

<p>Construcción de tres niveles los cuales cuentan con la protección contra caída de objetos pero sin andamios certificados ni alguna línea de vida para trabajo en alturas.</p>
FALLAS TÉCNICAS:	CONCLUSIONES:
<p>-Andamios no certificados e inseguros.</p>	<p>A pesar de tener elementos de protecciones personal, estos no sirven de nada si no se tiene un buen nivel de protección para trabajos en alturas, ya que los andamios hechos con tablas de madera pueden romperse en cualquier momento llevado al trabajador a una caída fatal.</p>

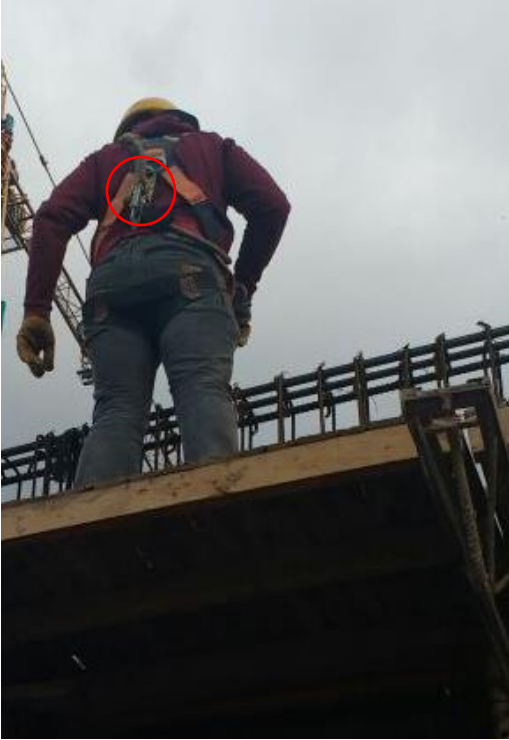
FICHA DE RECOLECCIÓN DE DATOS	
FECHA: Jueves 12 de octubre del 2017	FOTOGRAFIA N°: 6
LUGAR: Barrio Restrepo	
TEMA DE FOTOGRAFIA: Seguridad	
TOMADA DE: Estudiante Nathali Montejo Ortegón	
FOTOGRAFÍA	DESCRIPCIÓN:

<p>En la fotografía se observa claramente el uso de uno de los objetos de protección personal como lo es el arnés, pero estando en un tercer piso de altura y teniendo el gancho de anclaje no se utiliza de manera adecuada ya que no está anclado a ninguna línea de vida.</p>
FALLAS TÉCNICAS:	CONCLUSIONES:
<p>-Uso no adecuado de los equipos de protección de trabajo en alturas.</p>	<p>Aunque el sujeto tiene conocimiento de uso de arnés, lo usa de manera incorrecta y sin cumplir la norma colocando su vida en peligro, ya que no está anclado a ningún lugar, al momento de una caída no tendrá ninguna protección.</p>

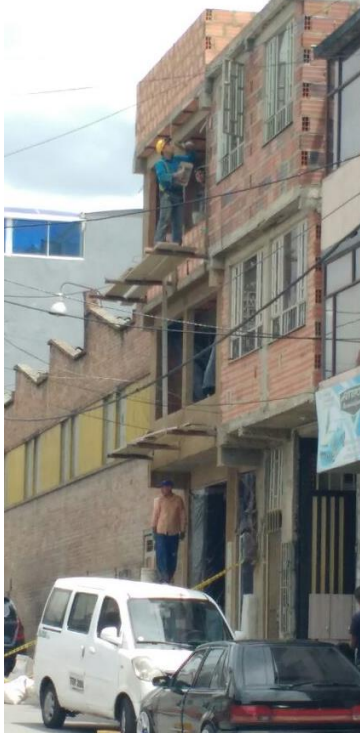
FICHA DE RECOLECCIÓN DE DATOS	
FECHA: Lunes 16 de octubre del 2017	FOTOGRAFIA N°: 9
LUGAR: Barrio San Blas	
TEMA DE FOTOGRAFIA: Seguridad y autoconstrucción	
TOMADA DE: Estudiante Nathali Montejo Ortegón	
FOTOGRAFÍA	DESCRIPCIÓN:

<p>Autoconstrucción de 3 pisos y una terraza, sin ningún tipo de seguridad.</p> <p>Como recurso de “andamio” utilización de troncos rollizos empotrados en la estructura con tablas sobre ellos.</p>
FALLAS TÉCNICAS:	CONCLUSIONES:
<ul style="list-style-type: none"> -Uso indebido de materiales como andamio. -No hay utilización de ningún implemento de seguridad para trabajo en alturas. 	<p>Se debe concientizar de lo peligroso que es esta actividad y de no tener las debidas precauciones, tanto para el obrero sin seguridad en alturas que trabaja en un tercer piso frente al riesgo de caerse como a los peatones con peligro de la caída de algún objeto del andamio.</p>

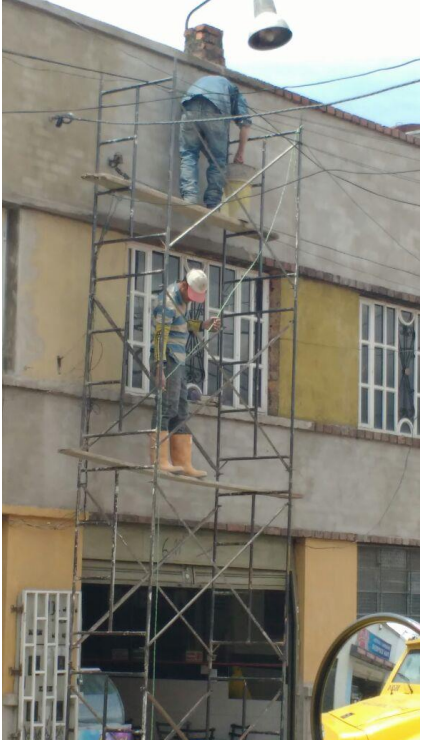
FICHA DE RECOLECCIÓN DE DATOS	
FECHA: Lunes 16 de octubre del 2017	FOTOGRAFIA N°: 10
LUGAR: Barrio San Blas	
TEMA DE FOTOGRAFIA: Seguridad y mantenimiento	
TOMADA DE: Estudiante Nathali Montejo Ortegón	
FOTOGRAFÍA	DESCRIPCIÓN:

<p>Aplicación de pañete en fachada con andamio no certificado, sin elementos de protección personal y con inconsistencias en las tablas de apoyo (Flexión).</p>
FALLAS TÉCNICAS:	CONCLUSIONES:
<ul style="list-style-type: none"> -Uso indebido de materiales para andamios. -No hay elementos de protección de trabajo en alturas. -No se utilizan elementos de protección personal. - Sobre peso en elemento horizontal que además es individual. 	<p>Esta foto muestras muchas inconsistencias, el andamio en un peligro para cualquier persona ya que su apoyo es una simple tabla de madera, la cual puede fallar en algún momento o un resbalón puede ser un grave accidente, además del balde en el tercer piso puede ser fatal al momento de caer.</p>

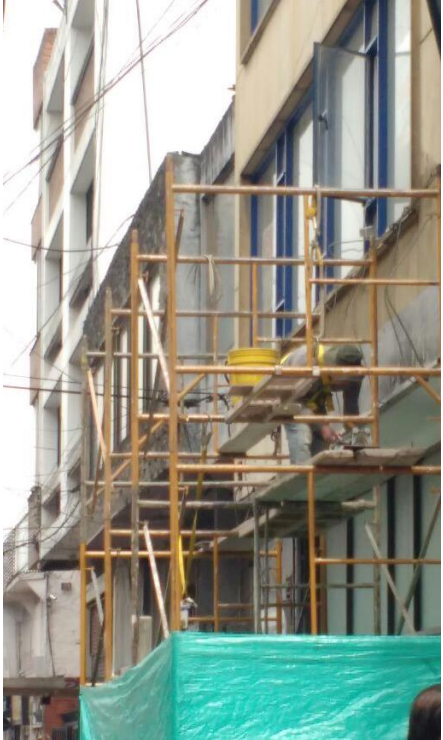
FICHA DE RECOLECCIÓN DE DATOS	
FECHA: Martes 17 de octubre del 2017	FOTOGRAFIA N°: 11
LUGAR: Barrio Galerías	
TEMA DE FOTOGRAFIA: Seguridad y mantenimiento	
TOMADA DE: Estudiante José Alejandro Prado Ayala	
FOTOGRAFÍA	DESCRIPCIÓN:

<p>Trabajos de reparación en fachada por parte de un civil sin equipo de protección personal, andamio inestable y material de trabajo en el andamio que obstruye el paso.</p>
FALLAS TÉCNICAS:	CONCLUSIONES:
<ul style="list-style-type: none"> -Uso indebido de materiales para andamios. -No hay elementos de protección de trabajo en alturas. -No se utilizan elementos de protección personal. -Obstrucción de espacio público 	<p>Esta foto muestras muchas inconsistencias, el andamio e un total peligro ya que su apoyo son tablas de madera, las cuales pueden fallar en algún momento, además hay existencia de material de construcción en el andamio, lo cual aumenta la probabilidad de falla en el andamio.</p>

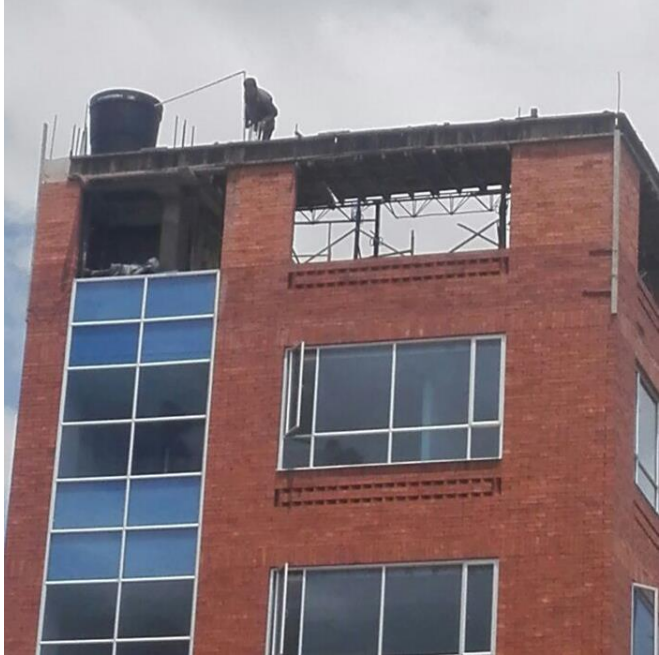
FICHA DE RECOLECCIÓN DE DATOS	
FECHA: Martes 17 de octubre del 2017	FOTOGRAFIA N°: 12
LUGAR: Barrio Villa Claudia	
TEMA DE FOTOGRAFIA: Seguridad y autoconstrucción	
TOMADA DE: Estudiante José Alejandro Prado Ayala	
FOTOGRAFÍA	DESCRIPCIÓN:

<p>Construcción de cinco pisos en vía principal la cual está en etapas finales de construcción, pero aun así se observa un trabajador en la parte superior de la estructura tratando de sacar el encofrado que se tiene en la última placa, produciendo en cualquier momento una muerte.</p>
FALLAS TÉCNICAS:	CONCLUSIONES:
<ul style="list-style-type: none"> -Ningún uso de andamios certificados. -No utilización de elementos de protección personal. -Ningún elemento de protección en trabajos en alturas. - Ninguna señalización. 	<p>A pesar de ser un quinto piso el obrero se asoma sin ningún elemento de protección que le permita salvaguardar la vida contra una caída desde esta altura, ignorando cualquier norma que se tiene de seguridad industrial o en trabajos en altura.</p>

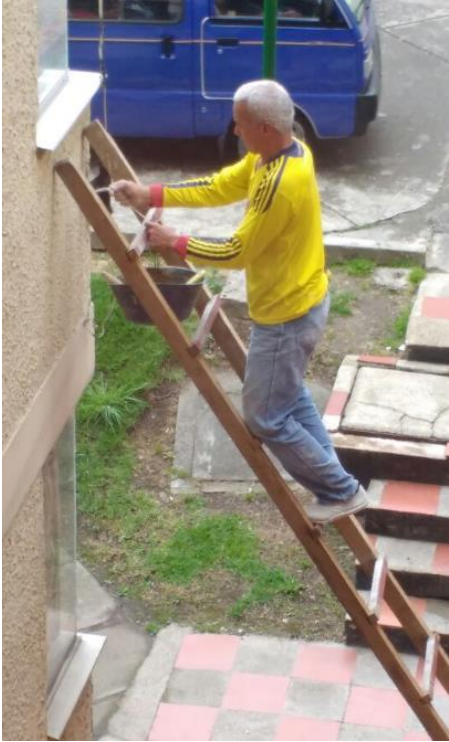
FICHA DE RECOLECCIÓN DE DATOS	
FECHA: Martes 17 de octubre del 2017	FOTOGRAFIA N°: 13
LUGAR: Barrio San Cristóbal Sur	
TEMA DE FOTOGRAFIA: Seguridad y mantenimiento	
TOMADA DE: Estudiante Nathali Montejo Ortegón	
FOTOGRAFÍA	DESCRIPCIÓN:

<p>Mantenimiento ocasional a fachada de una casa de tres pisos, sin ninguna precaución ni utilización de elementos de protección personal.</p> <p>Con escalera de madera y sin apoyo fijo, batea en mano y reparación con la otra, método de apoyo, la rodilla.</p>
FALLAS TÉCNICAS:	CONCLUSIONES:
<ul style="list-style-type: none"> -Uso de escalera en madera casera. -No se utiliza elementos de protección personal. -Apoyos poco confiables 	<p>Esta es una de las practicas normalmente más ejecutadas en el campo de la autoconstrucción ya que hacen uso de las dos manos para trabajar y solamente se poyan sobre la superficie en la que están subidos.</p>

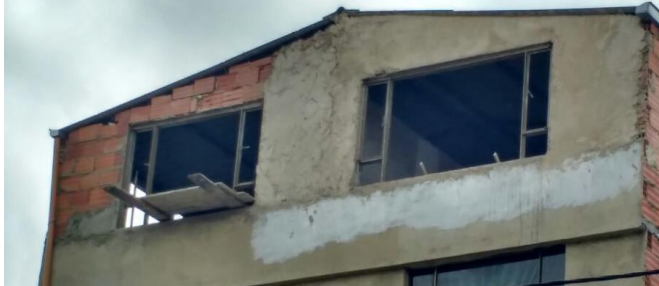
FICHA DE RECOLECCIÓN DE DATOS	
FECHA: Jueves 19 de octubre del 2017	FOTOGRAFIA N°: 15
LUGAR: Barrio Vitelma	
TEMA DE FOTOGRAFIA: Seguridad	
TOMADA DE: Estudiante Nathali Montejo Ortegón	
FOTOGRAFÍA	DESCRIPCIÓN:

<p>Construcción de quinto piso de casa, con poca y ningún tipo de seguridad, andamios improvisados para acabados de fachada.</p> <p>Materiales de diferentes calidades y coloraturas en fachada.</p>
FALLAS TÉCNICAS:	CONCLUSIONES:
<ul style="list-style-type: none"> -Utilización de materiales improvisados para los andamios. -Ningún elemento de trabajo en alturas - Inconsistencias en materiales de fachada que se pueden ver afectados con el tiempo y el clima 	<p>Utilizar este tipo de elementos para trabajar en exteriores es altamente peligroso ya que no se tiene ninguna seguridad al respecto al momento de colocarse en estos “andamios”, por lo cual se debe tener alguna seguridad referente al trabajo en alturas en exteriores.</p>

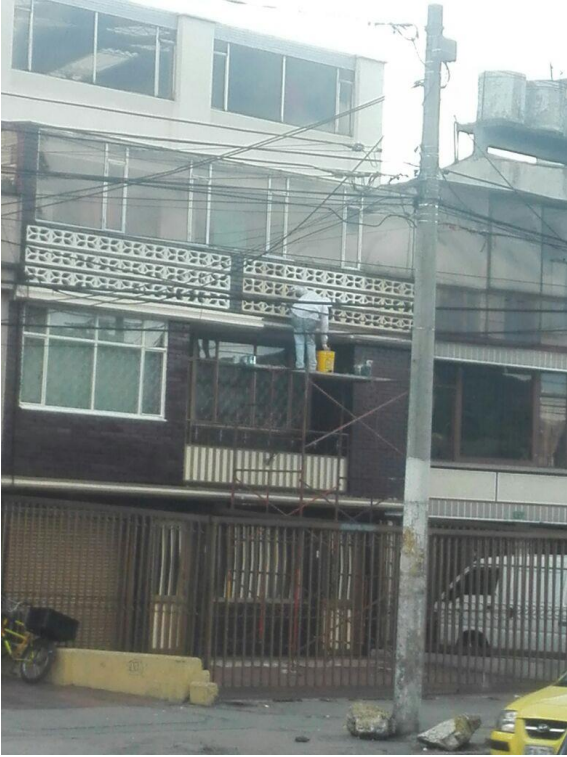
FICHA DE RECOLECCIÓN DE DATOS	
FECHA: Martes 31 de octubre del 2017	FOTOGRAFIA N°: 17
LUGAR: Venecia	
TEMA DE FOTOGRAFIA: Seguridad y mantenimiento.	
TOMADA DE: Estudiante Nathali Montejo Ortegón	
FOTOGRAFÍA	DESCRIPCIÓN:

<p>Mantenimiento en fachada de casa de 4 pisos, en la cual el obrero esta sobre un “andamio” trabajando en el comienzo del tercer piso, no se encuentra el uso de ningún implemento de seguridad en trabajo en alturas, ni tampoco elementos que protejan contra la caída de algún objeto.</p>
FALLAS TÉCNICAS:	CONCLUSIONES:
<ul style="list-style-type: none"> -No hay elementos de protección de trabajo en alturas. -Andamios no certificados. -Colocación de elementos en lugares no adecuados.

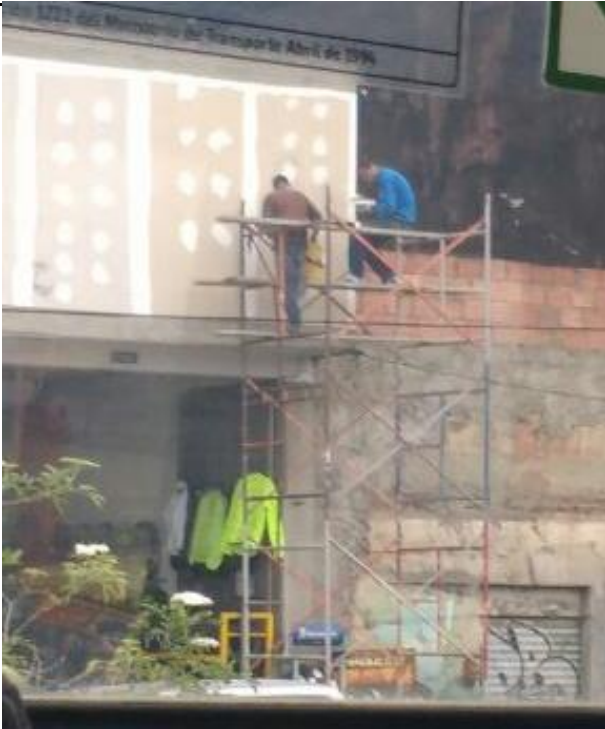
FICHA DE RECOLECCIÓN DE DATOS	
FECHA: Martes 31 de octubre del 2017	FOTOGRAFIA N°: 18
LUGAR: Barrio San Cristóbal Sur	
TEMA DE FOTOGRAFIA: Seguridad	
TOMADA DE: Estudiante Nathali Montejo Ortegón	
FOTOGRAFÍA	DESCRIPCIÓN:

<p>Trabajo en terminación de fachada de construcción dual, en la cual se observa que aunque no es cemento lo que están trabajando, de igual forma se encuentran sin seguridad alguna y con material de trabajo a cargo.</p> <p>Dos personajes sobre el mismo nivel de andamio.</p>
FALLAS TÉCNICAS:	CONCLUSIONES:
<ul style="list-style-type: none"> -Ningún elemento de protección contra caídas. -andamios no calificados para este tipo de trabajo. -Colocación de objetos peligrosos en el andamio. 	<p>Este tipo de trabajos necesitan alguna protección contra caídas desde esta altura como un arnés o cualquier otro tipo de amarre a alguna estructura firme, ya que sin utilizar ninguno de estos elementos se corre un riesgo grave ante la posibilidad de una caída desde esa altura.</p>
