RECOMENDACIONES PARA TRATAR LAS LESIONES FÍSICAS MÁS FRECUENTES EN
BLOQUES DE CONCRETO

UNIVERSIDAD LA GRAN COLOMBIA

TECNOLOGÍA EN CONSTRUCCIONES ARQUITECTÓNICAS

Proyecto presentado para: Optar al título de Tecnólogo en Construcciones Arquitectónicas

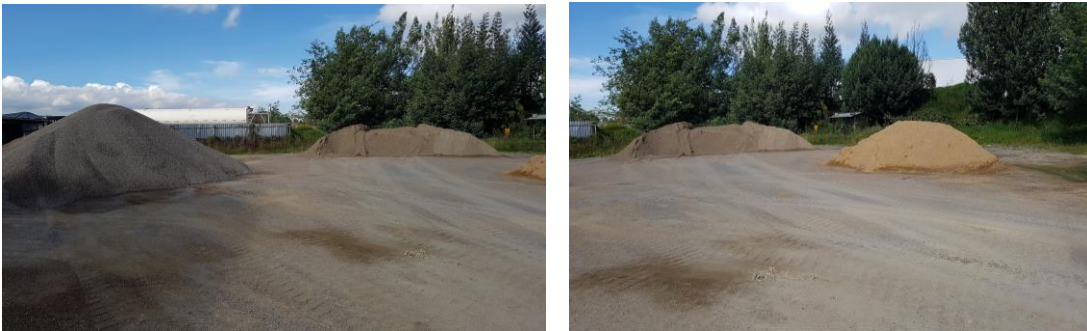
Cuenta con un patio donde se almacena la materia prima la cual se encuentra a la intemperie como se muestra en la (*Imagen 02-03*), en esta investigación se tiene en cuenta estos rasgos para la producción de bloques de concreto, los cuales necesita diferentes agregados tales como: grava semi gruesa, arena fina y arena semi fina.

Imagen 2. Materia prima / Imagen 3. Patio de almacenamiento

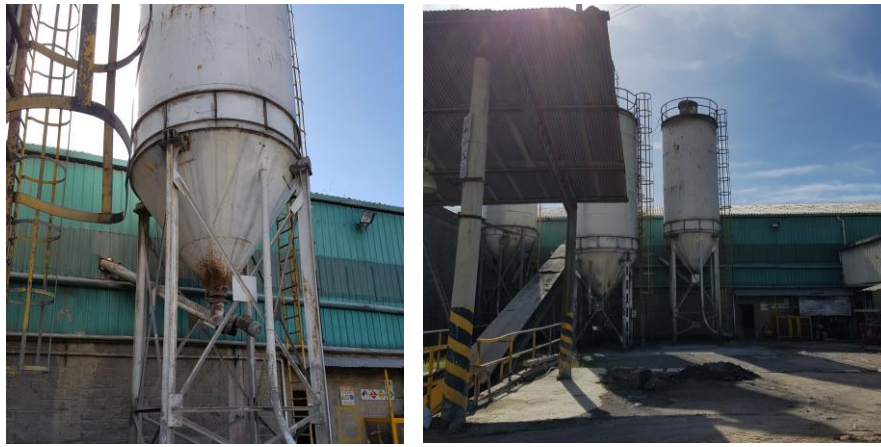
El cemento portland I, se almacena en silos como se muestra en las (*Imagen 04-05*) que por medio de un tornillo sin fin llega a una tolva para seguir con el proceso de mezclado con los demás materiales.

Imagen 4. Silos de almacenamiento / Imagen 5. Silos de almacenamiento cemento tipo Portland I

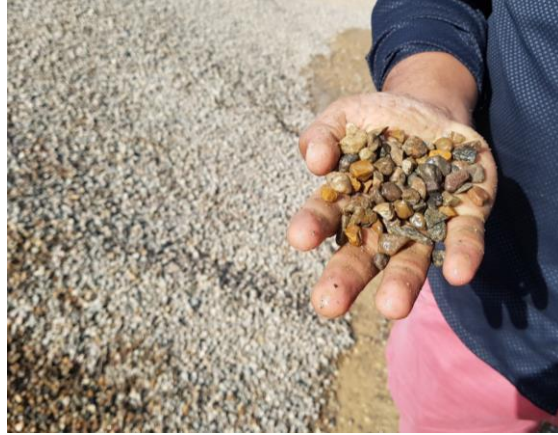
Los agregados como la grava deben tener unas condiciones granulométricas que en este caso la fábrica cuenta con una tabla donde especifica el tipo de tamiz que utilizan y las pulgadas que requieren los agregados. Acorde a dicha información, el tipo de grava más utilizada es de 3/8 pasada por el tamiz de 9,51 mm como se muestra en la (*imagen 06*), esta permite darle consistencia y resistencia al bloque de concreto según uno de los ingenieros encargados del proceso de fabricación de los bloques.

Imagen 6. Granulometría de grava gruesa

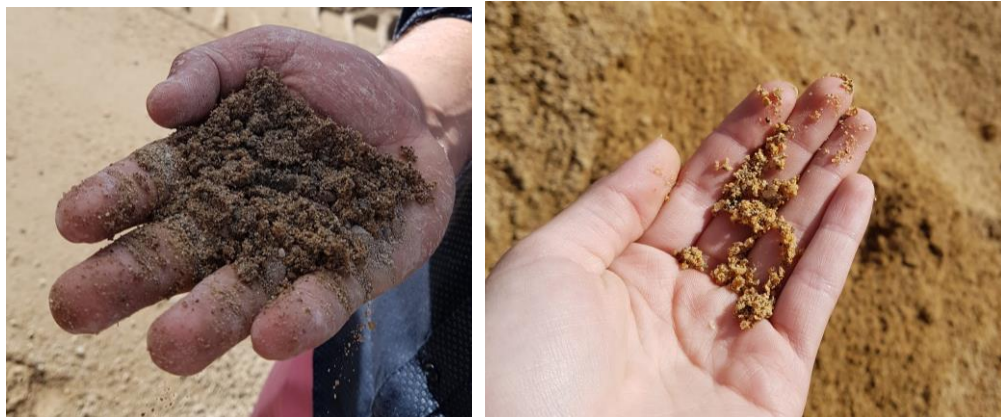
La arena utilizada es una arena fina y arena semi gruesa como se muestra en la (*Imagen 07-08*), que permite darles un acabado uniforme y el color gris a los bloques de concreto.

Imagen 7. Arena semi gruesa / Imagen 8. Arena fina

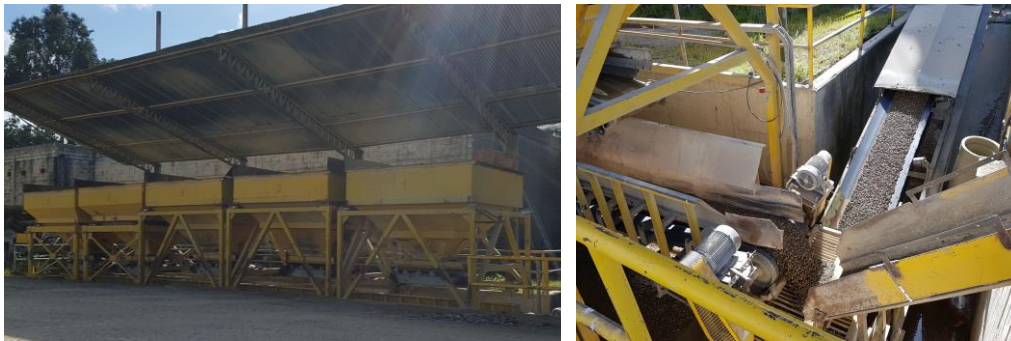
Para dar inicio a la mezcla de la materia prima debe ingresar por medio de unas tolvas correspondientes a cada material como se muestra en la (*Imagen 09*), donde cuentan con una pesa que permite identificar el porcentaje requerido para la dosificación del bloque de concreto que será transportada por medio de unas bandas transportadoras como se muestra en la (*Imagen 10*) hacia la pre tolva de mezclado.

Imagen 9. Tolvas de almacenamiento de materia prima / Imagen 10. Banda transportadora material

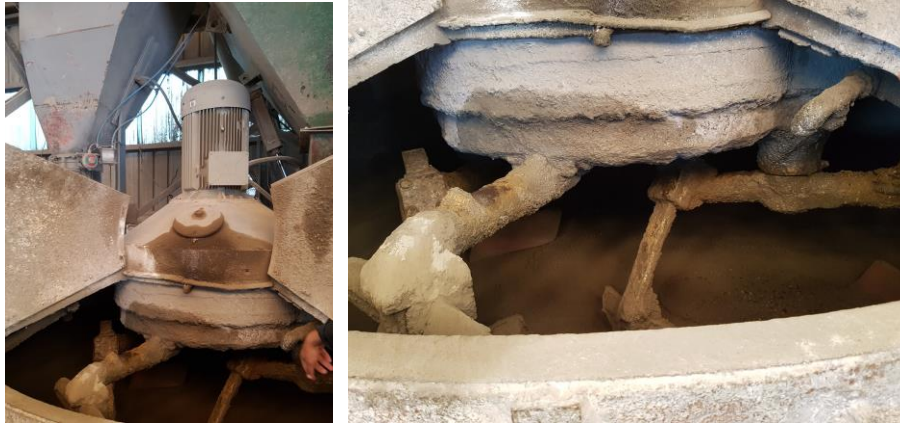
A la pre tolva llegan los agregados por medio de la tolva de color verde y el cemento por medio del silo de color gris como se muestra en la (*Imagen 13*), este proceso de mezclado dura aproximadamente 2 minutos.

Imagen 13. Tolvas de almacenamiento de cemento / Imagen 14. Mezcladora

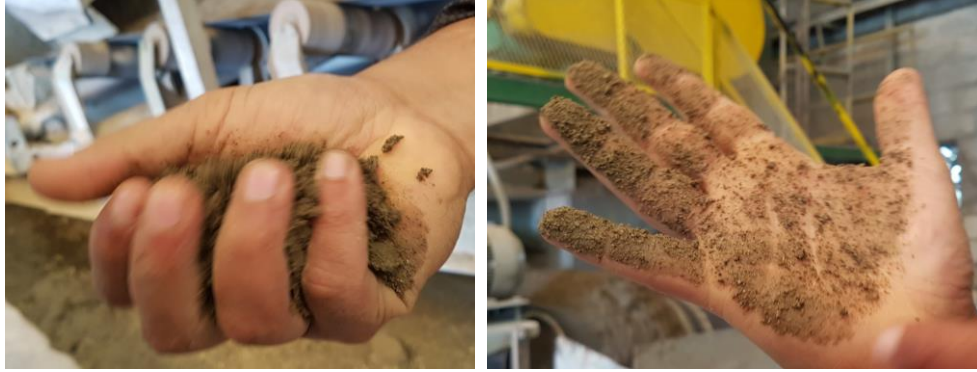
Antes de iniciar el proceso de vibro compactado, se le hace una verificación de contenido de humedad a la mezcla tomando una parte con la mano como se muestra en la (*Imagen 15-16*), de esta manera gracias a su textura se puede evidenciar si es una mezcla adecuada o presenta una gran cantidad de humedad.

Imagen 15. Verificación de la mezcla seca / Imagen 16. Verificación de la mezcla seca

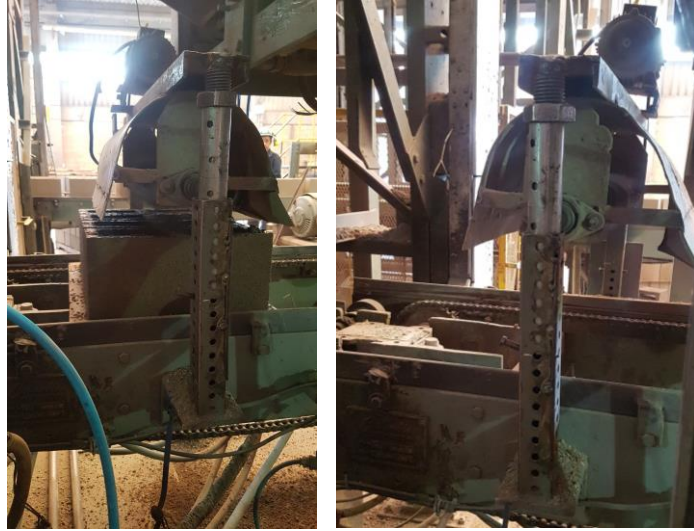
Posteriormente del vibro compactado se quita el exceso de material por medio de una máquina de rodillo como se evidencia en las (Imagen 19-20).

Imagen 19. Máquina para retirar el exceso de material / Imagen 20. Máquina con cepillo para exceso del material

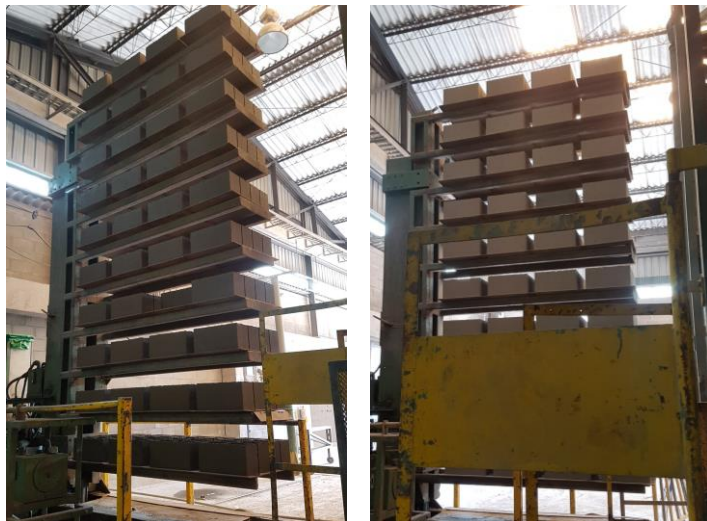
Luego de retirar los excesos de los bloques, se llevan a la cámara de curado por medio de una máquina transportadora como se muestra en la (*Imagen 21-22*),

Imagen 21. Máquina transportadora de productos / Imagen 22. Máquina transportadora hacia el curado

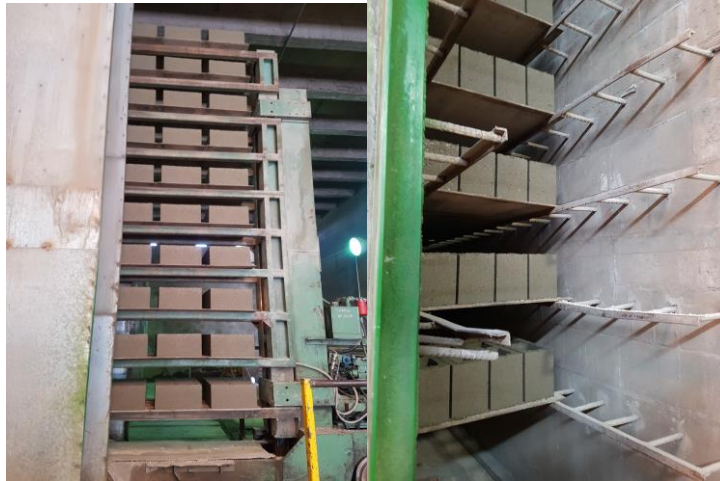
Su proceso de curado se realiza por vapor para poder hidratar el cemento y así permitir la resistencia del bloque, este proceso dura aproximadamente 4 horas, pero los bloques permanecen dentro de la cámara de curado 24 horas.

Imagen 23. Ingreso del material / Imagen 24. Cuartos de curado por vaporización

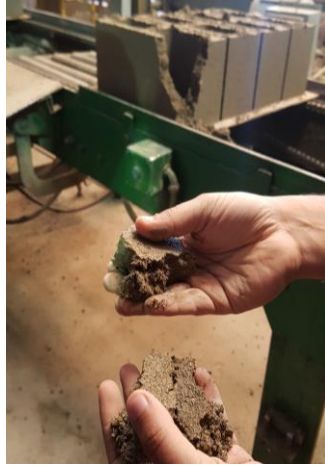
Luego del proceso de curado, por medio de una banda transportadora pasa a un operario donde inspecciona que el acabado del bloque se encuentre en óptimas condiciones; Bloque que no cumpla con la calidad correspondiente es desperdicio.

Imagen 25. Inspección de calidad del bloque de concreto

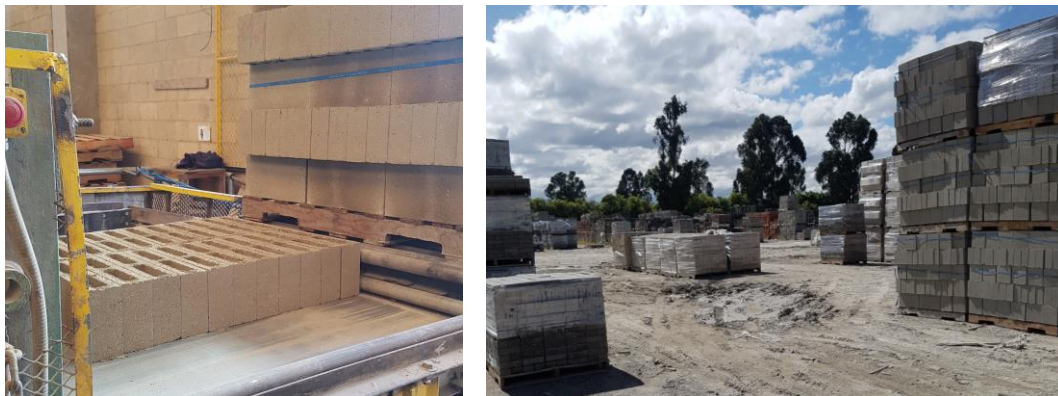
Finalmente, los bloques pasan a la maquinaria de cubicado, donde estos se apilan para poder ser enzunchados y envueltos en vinipel como se muestra en la (*Imagen 26*)

Luego son enviadas al patio de almacenamiento como se muestra en la (*Imagen 27*) donde se completa su ciclo hasta el despacho de respectivos clientes.

Imagen 26. Apilamiento del producto / Imagen 27. Almacenamiento bloques de concreto

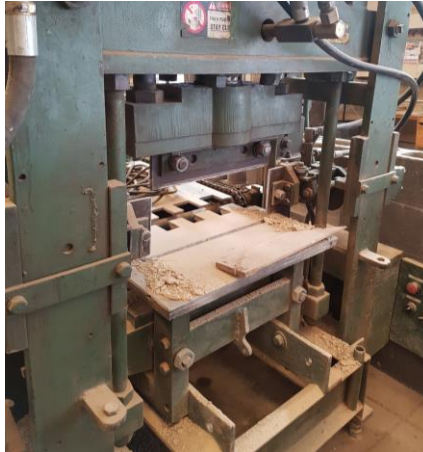
Para la fabricación de los bloques abujardados se realizan los mismos pasos nombrados anteriormente, pero para darle su textura rugosa lo que se realiza es un corte en seco por medio de una máquina como se muestra en la (*Imagen 28*).

Imagen 28. Máquina cortadora para bloques abujardados

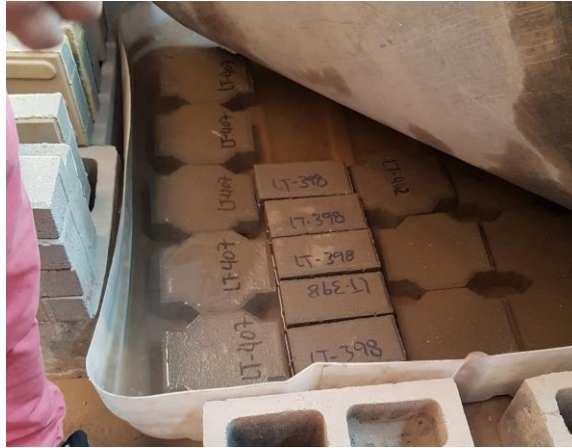
Se le practican ensayos a una muestra por lotes de fabricación acorde a la NTC 4024 (*Prefabricados de concreto. Muestreo y ensayo de prefabricados de concreto no reforzados, vibro compactados*). En este caso los ensayos practicados son de absorción, secado y resistencia a la compresión.

Imagen 29. Ensayo de absorción

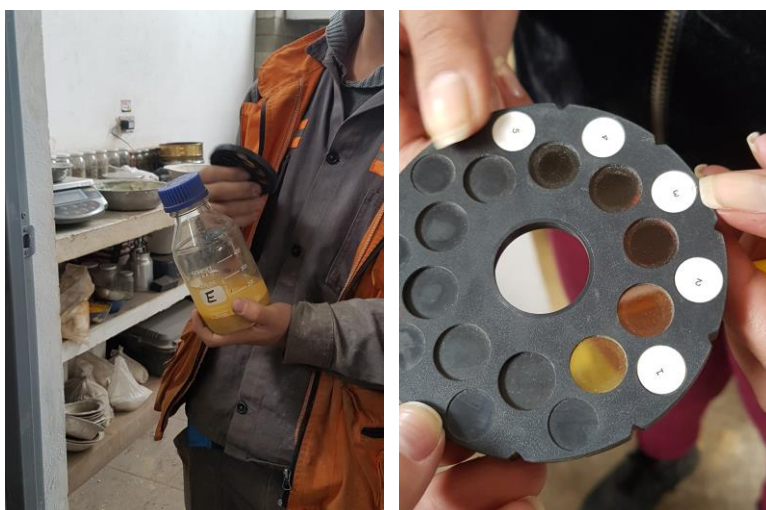
1. Inspección visual en la que no cambia la tonalidad del producto.
2. Tomar una muestra del agregado que llega cada mes, al cual se le realiza una prueba de granulometría.
3. Introducir la muestra en un frasco con hidróxido de sodio (líquido químico) y según el color que tome, en la escala que se observa en la *(Imagen 34)*, si tiene 1 o 2 no contiene materia orgánica y esta será aprobada, si contienen 3 o más definitivamente será rechazada.

Imagen 33. Ensayo N° 1 frasco con agregado e hidróxido de sodio / Imagen 34. Ensayo N° 2 nivel de materia orgánica en los agregados

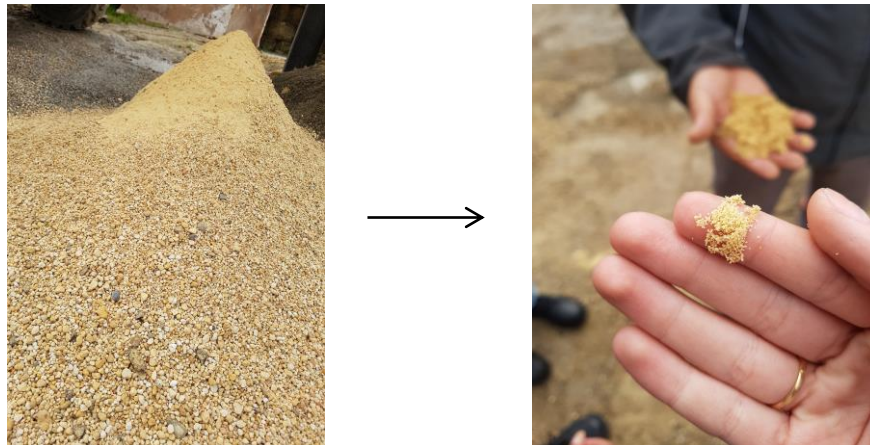
Imagen 36. Arena con grava / Imagen 37. Agregado tamizado, arena fina

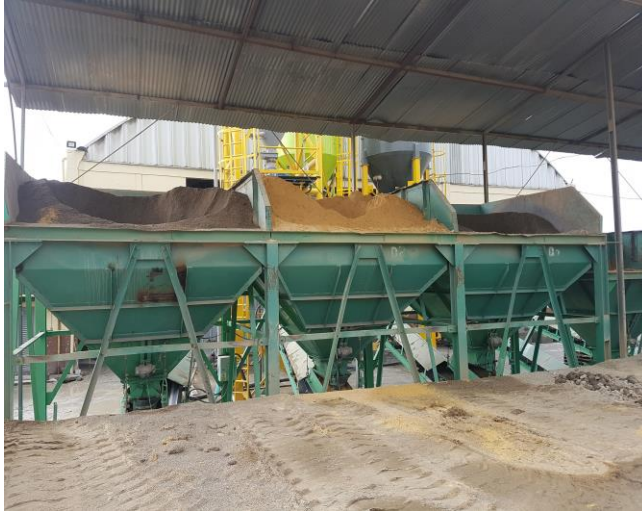
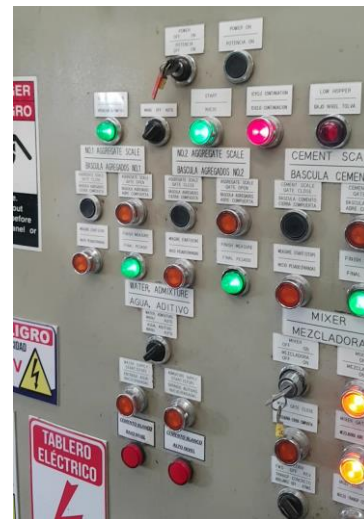
Después de haber realizado el proceso de ensayos y de tamizado a cada agregado que llega a la fábrica, se procede a extraer el material de las tolvas de almacenamiento como se muestra en la *(Imagen 38)*, para ser llevados a la máquina de mezclado que por medio de un tablero mecánico como se muestra en la *(Imagen 39)*, controla la cantidad indicada de todos los materiales necesarios para la fabricación del bloque en concreto.

Imagen 38. Tolvas de agregados / Imagen 39. Alimentadores para el mezclado, conectados a las tolvas

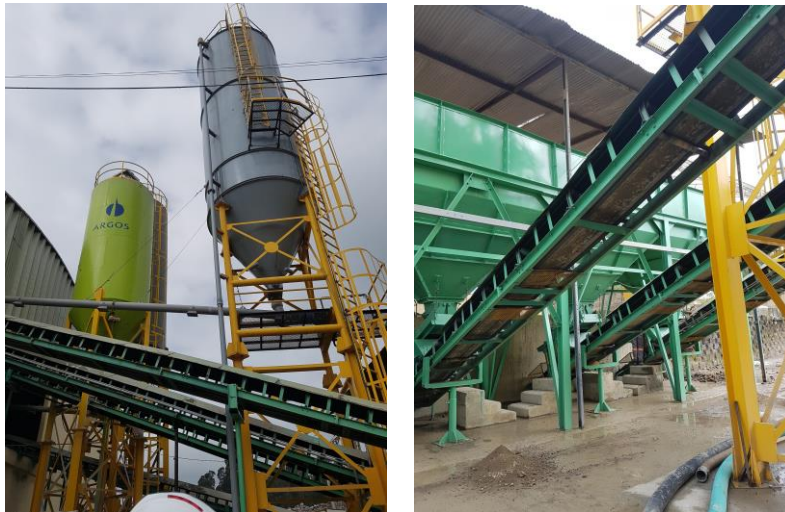
Luego será alimentado por bandas transportadoras como se muestra en la (*Imagen 40*), las cuales contienen las arenas, el agregado que se va a utilizar y el cemento, el cual está almacenado en su propia tolva como se muestra en la (*Imagen 41*), por el proveedor de la fábrica

Imagen 40. Silos de almacenamiento para el cemento / Imagen 41. Bandas transportadoras de la materia prima

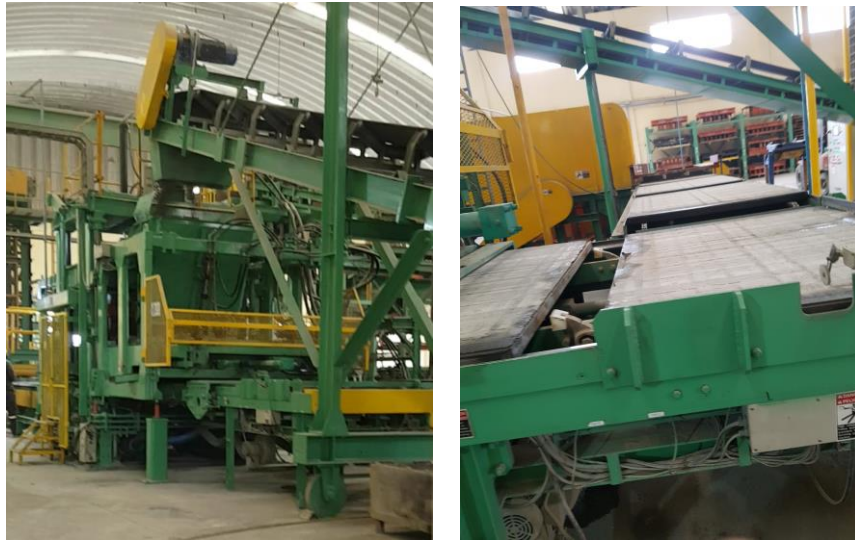
En la fábrica se pudo observar que toda su maquinaria es automática, disminuyendo el trabajo de los operarios y dejando así el poco uso de personal para la fabricación de los productos, los únicos operarios que están en la fábrica son los encargados del mantenimiento y control de las máquinas y para la revisión visual de los productos finales.

Imagen 42. Máquina de vibro compactación / Imagen 43. Bandas transportadoras con el molde correspondiente

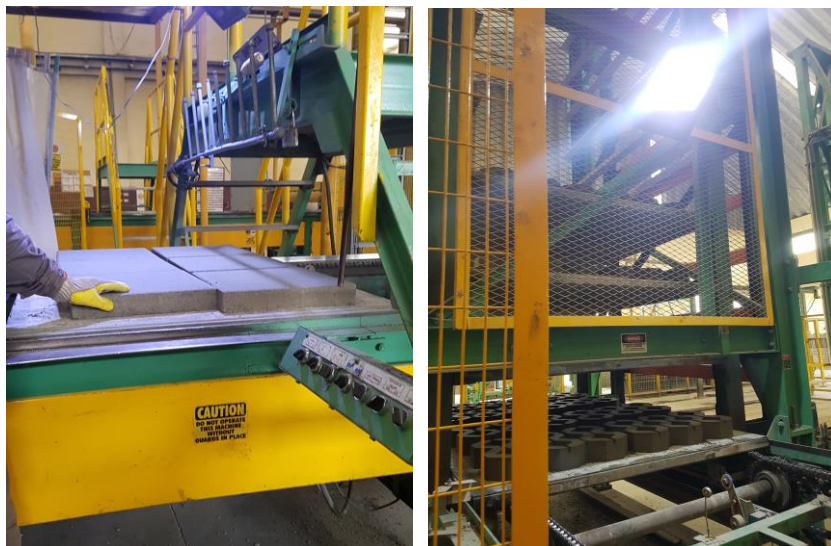
Después de la vibro compactación del bloque sale la bandeja con el producto terminado y mientras va pasando se hace una inspección visual mediante un operario, el cual está encargado de revisar cada uno de los productos y sacar el que no sea apto para la venta.

Imagen 44. Producto en inspección visual / Imagen 45. Bandejas de almacenamiento

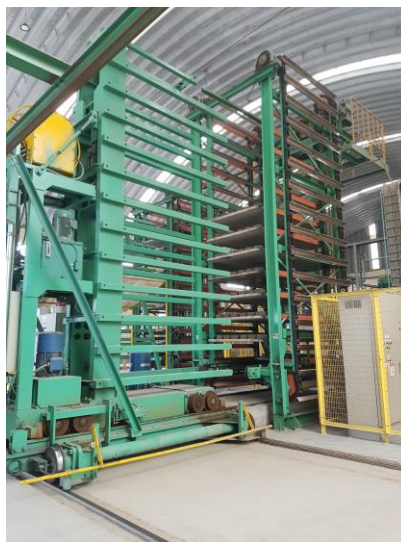
Por último, la bandeja se dirige hacia un stand como se muestra en la (*Imagen 46*), que transportará los bloques a la cámara de curado.

Imagen 46. Stand de transporte para las bandejas con los productos hacia el cuarto de curado

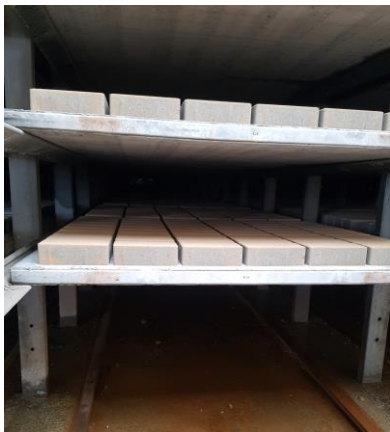
Un carro transportador mediante un sistema de poleas, recoge las bandejas y las lleva al cuarto de curado, el cual está en la temperatura y humedad diferente que debe tener y tiene unos aspersores (*Imagen 48*) que se encargan de mantener la humedad en el punto donde debe estar. Estos duran entre 2 a 3 días.

Imagen 47. Almacenamiento en el cuarto de curado / ***Imagen 48.*** Aspersores que mantienen la temperatura del cuarto de curado

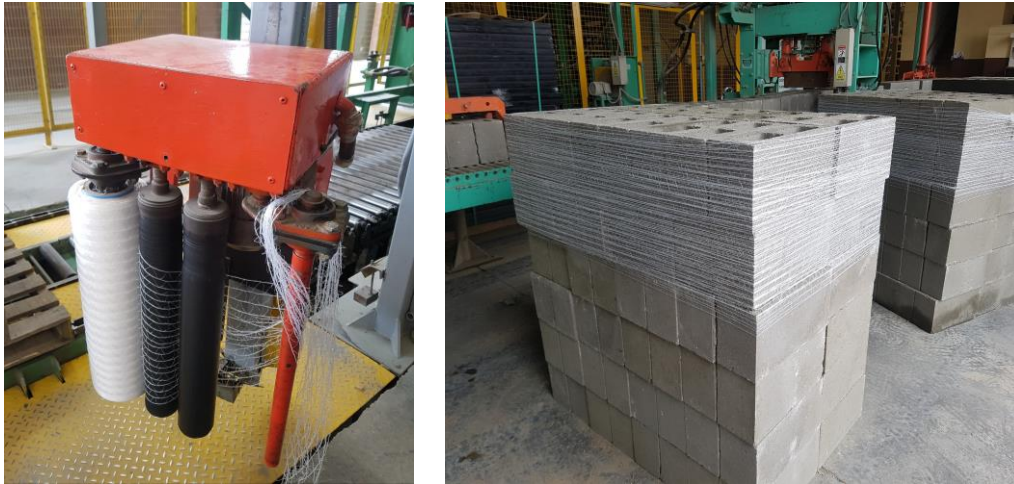
Una vez se saca del cuarto de curado, se empacan cierta cantidad de bloques por medio de una máquina automática (*Imagen49*) preparada para desempeñar esta función.

Imagen 49. Máquina de envoltente para el material (malla) / Imagen 50. Apilamiento de bloques de concreto con envoltente de malla

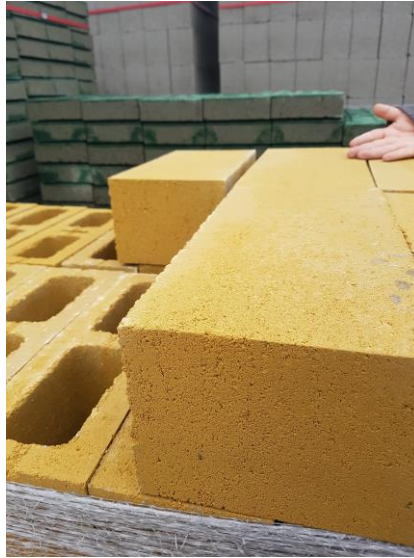
Por último, se lleva al patio y allí al completar los 7 días se hacen las pruebas correspondientes, si completa el 60% de resistencia, este ya está listo para la venta. En caso de que se quieran unos bloques con un color diferente, lo que hacen es agregar un pigmento en el cemento, lo mezclan y así sale el color deseado (*Imagen 51*).

Imagen 51. Bloque de concreto con pigmento amarillo

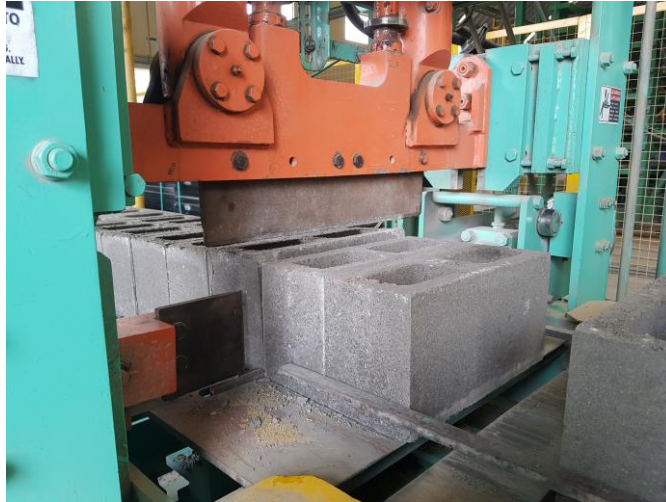
Los bloques de concreto abujardados, consiste en tomar el bloque de concreto y hacerle un golpe seco para que el bloque se parta en la mitad y así dar su aspecto rugoso. Para esto también tienen una máquina especial, pequeña (*Imagen 52*) que mediante una banda transportadora pasa los bloques y como una guillotina hace el golpe.

Imagen 52. Máquina para fabricar los bloques abujardados

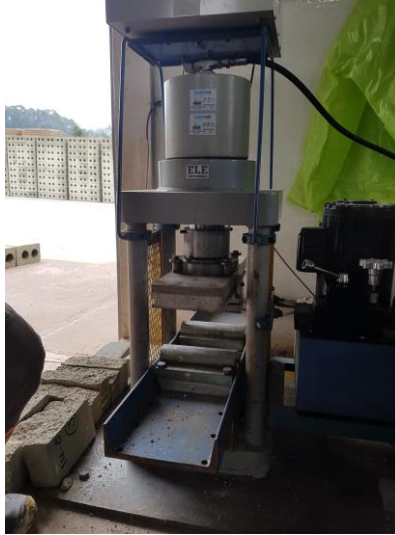
Para esta fábrica un lote son 10.000 unidades, de cada lote se cogen 6 unidades para prueba, a la cual se le hacen pruebas de absorción, y resistencia. De estas unidades solo se manejan densidades de media y alta.

Imagen 53. Ensayo de resistencia

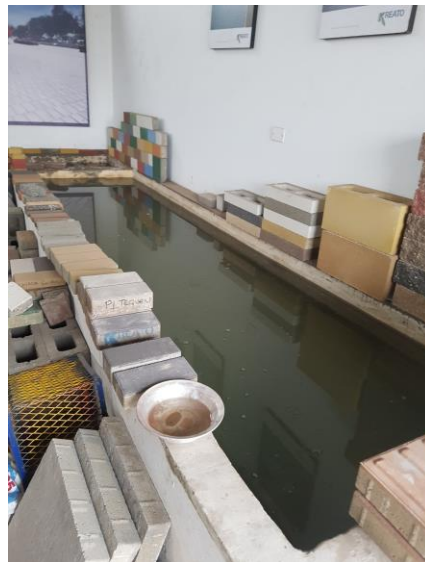
Los bloques se pesan en su estado seco, se sumergen en la piscina, estos absorben toda el agua que pueden, después se vuelven a pesar y así finalmente calcular el nivel de absorción.

Imagen 54. Piscina determinada para los ensayos de absorción

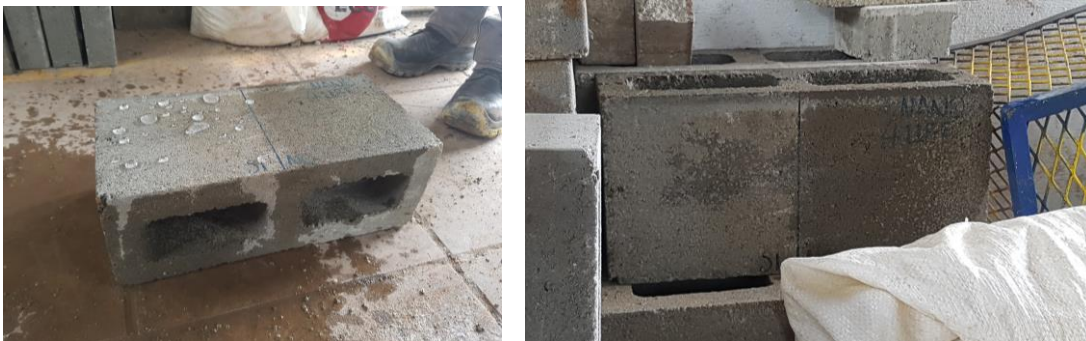
Imagen 55. Prueba al bloque con aplicación del hidrofugante / Imagen 56. Bloque con presencia de hidrofugante y agua

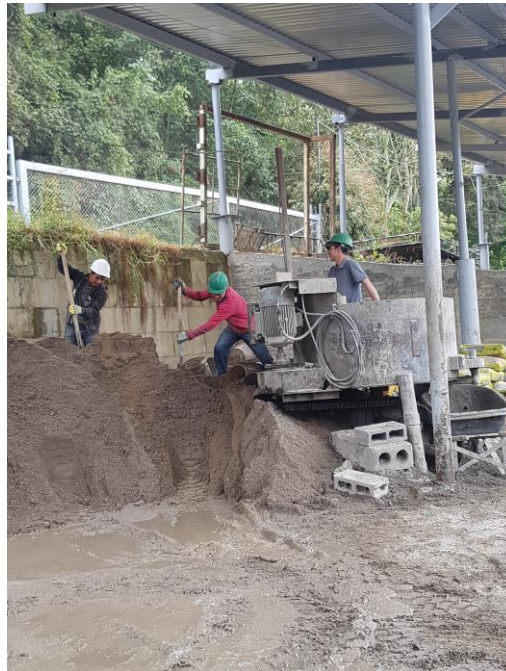
Los materiales utilizados para los bloques de concreto se encuentran en el patio en donde son de fácil acceso a la máquina de mezclado como se muestra en la (*Imagen 58*).

Imagen 58. Zona de almacenamiento de agregados para la formación de la mezcla

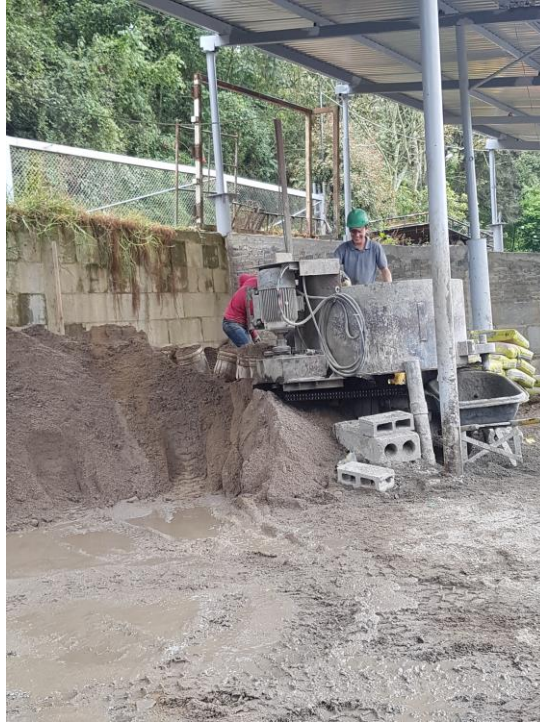
Mezcla formada por 3 componentes como el cemento, arena y gravilla, el tipo de arena utilizada en la fábrica es arena de mina y la gravilla de $\frac{1}{4}$ y $\frac{1}{2}$ para bloques.

Imagen 59. Zona de mezclado de agregados para la mezcla de concreto

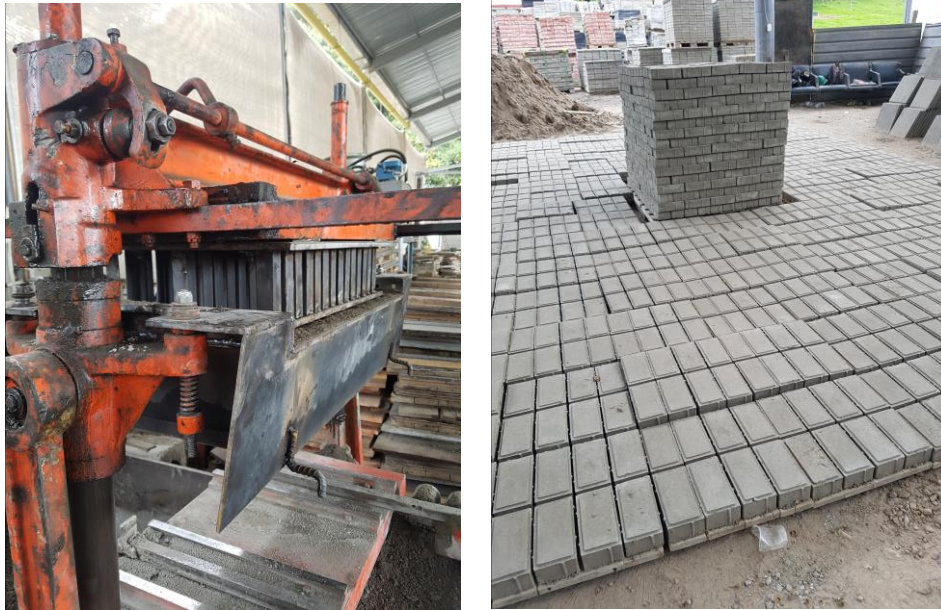
En esta etapa se evidencia el aumento de densidad de la mezcla de concreto. En la fábrica se realiza mediante una maquinaria de color rojo que se encarga de prensar el bloque, dándole la forma únicamente al bloque tipo adoquín y roseta.

Imagen 60. Máquina de vibro compactación / Imagen 61. Adoquín de concreto (similar al proceso de bloques de concreto)

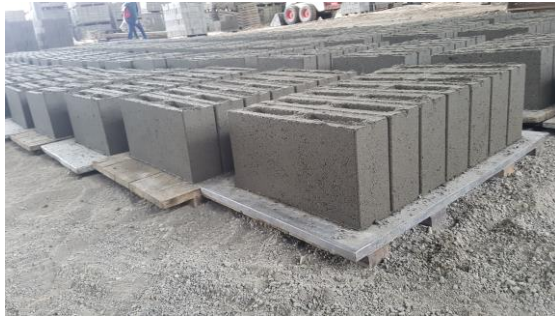
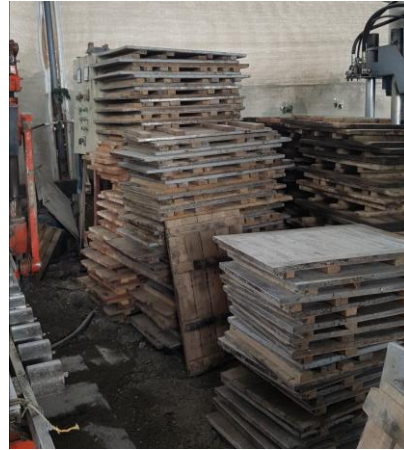
La organización de los elementos prefabricados en concreto se realiza por medio de tablas de madera, usadas como soportes para el proceso de su curado como se muestra en la *(Imagen 62-*

Imagen 62. Organización modular de bloques de concreto / Imagen 63. Formaleta para apilar el material

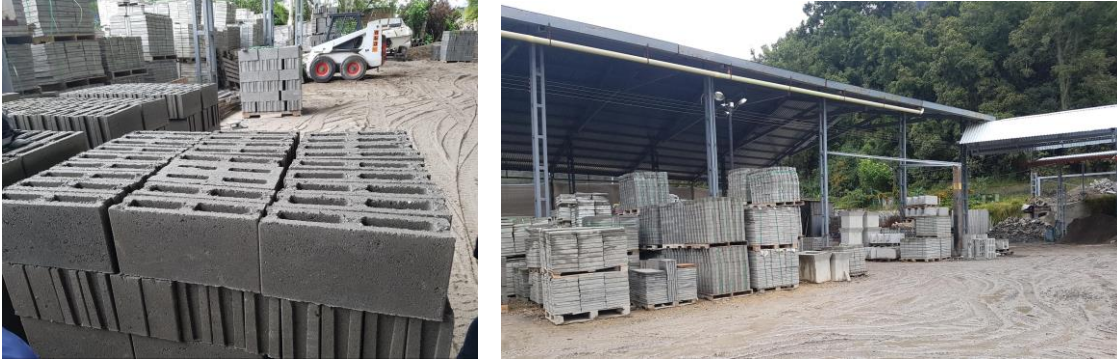
El almacenamiento de los bloques es apilarlos por lotes de fabricación y luego se llevan al patio sin ningún recubrimiento expuestos al clima para que complete su secado como se muestra en la *(Imagen 64-65).*

Imagen 64. Almacenamiento de bloques de concreto / Imagen 65. Secado de los bloques en concreto a ambiente

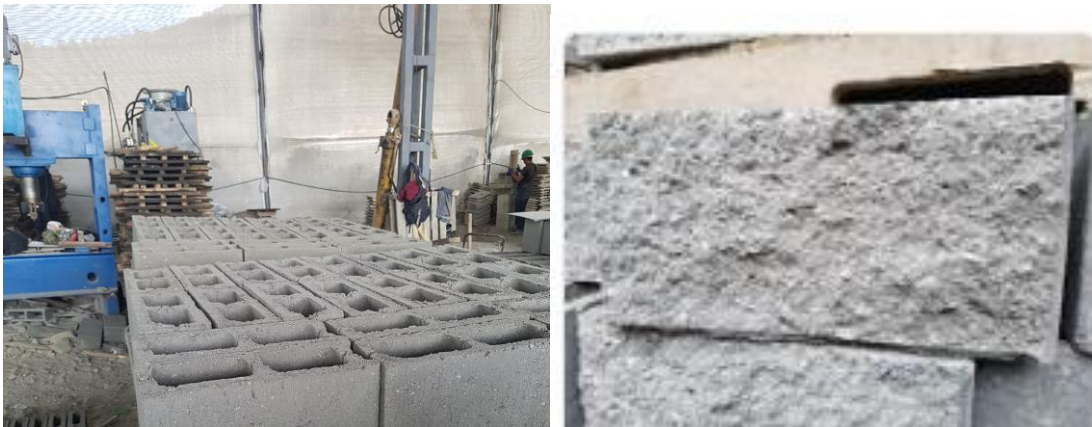
Para permitir la textura de los bloques abujardados se utiliza la máquina de adoquines. Esta máquina de color azul se encarga de cortar el bloque de forma abujardada como se muestra en la *(Imagen 66-67)*

Imagen 66. Maquinaria para corte al bloque de concreto / Imagen 67. Bloque abujardado

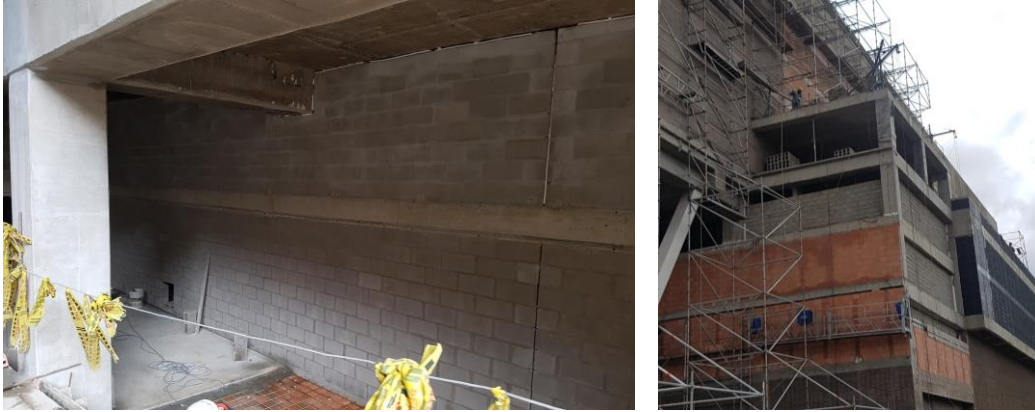
En este proyecto se puede evidenciar la implementación de los bloques de concreto en el sótano, semisótano, como se muestra en la (*Imagen 69*), en muros estructurales ubicados en los espacios de la escalera y algunas partes de su fachada como se muestra en la (*Imagen 70*).

Imagen 69. Implementación bloque de concreto en sótano / Imagen 70. Implementación de bloque de concreto en fachada

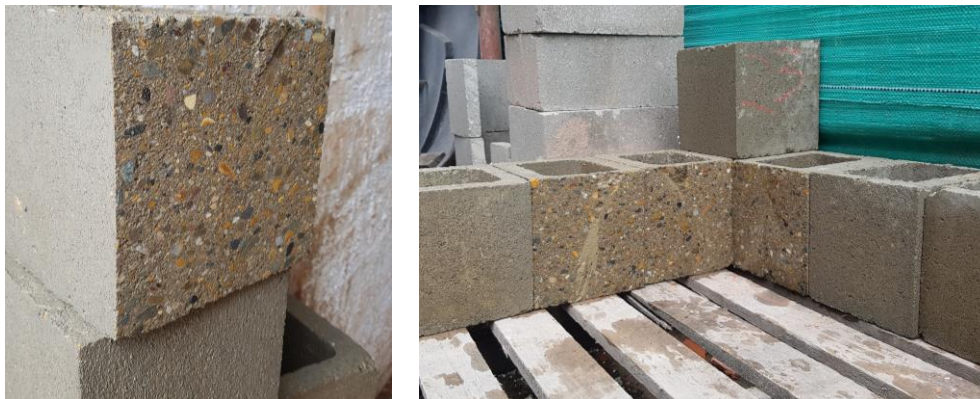
El diseñador a cargo dio la escogencia de este material en base a su acabado, manejando un solo tipo de bloque que en este caso es el bloque liso N°20 como se muestra en la (*Imagen 71-72*)

Imagen 71. Acabado al hacer un corte trasversal en el bloque de concreto / Imagen 72. Bloque de concreto con acabado diferente

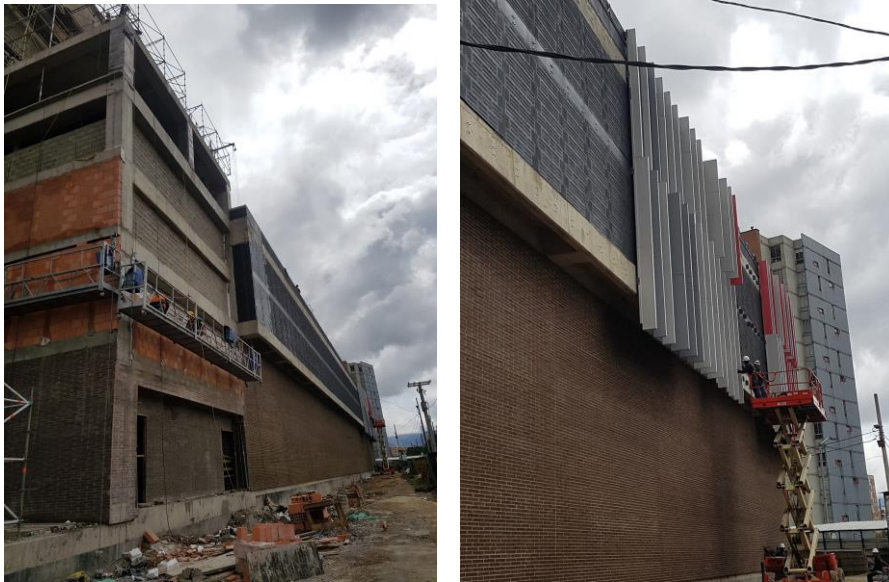
Para el proceso constructivo los bloques de concreto son cubiertos con doble muro de bloques en arcilla, estos son impermeabilizados como se muestra en la (*Imagen 73*), luego se coloca la

fachada cinética como se muestra en la (*Imagen 74*), por ende los bloques de concreto no quedarán expuestos en la fachada. Solo quedaran sin recubrimiento los bloques utilizados en el sótano y semisótano.

Imagen 73. Fachada con sistema constructivo doble muro / Imagen 74. Fachada cinética

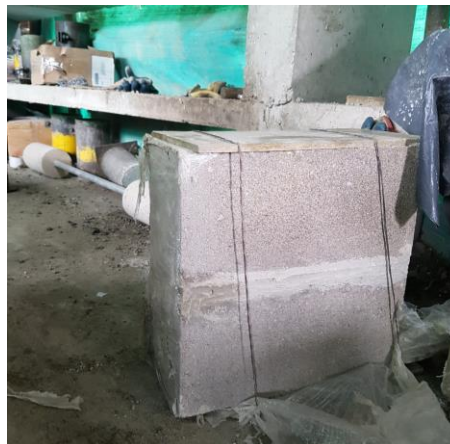
Para la calidad de los bloques en concreto en obra se tiene en cuenta la *NSR-10 el título D* en específico el capítulo *D.3.1.2*. El cual evidencia que se deben realizar los ensayos específicos en la *NTC 4024, prefabricados de concreto*. La obra realiza ensayos de compresión y absorción a un murete de bloques en concreto como se muestra en la (*Imagen 75-76*).

Imagen 75. Piscina para prueba de absorción de los bloques en concreto / Imagen 76. Murete en bloque de concreto para prueba de resistencia

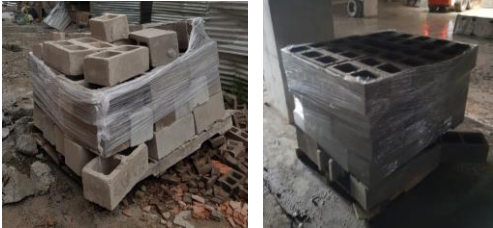
<p><i>Imagen 79/ Imagen 80</i></p>
<p>Medio de transporte adecuado para los bloques en concreto</p>	X

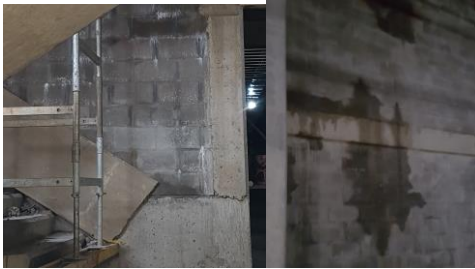
<p data-bbox="971 499 1227 527" style="text-align: center;"><u>Imagen 83 / Imagen 84</u></p>
---	---	---

Posible aparición de lesiones como eflorescencias o humedades durante el proceso constructivo	X

Cabe agregar otro rasgo de vital importancia es el mantenimiento preventivo que se le realizarán a los bloques para que no vuelvan a presentar lesiones como se muestra en la (*Imagen 84*), como solución en esta obra es la limpieza y aplicación de hidrofugante para así evitar que se presenten estas lesiones a futuro.

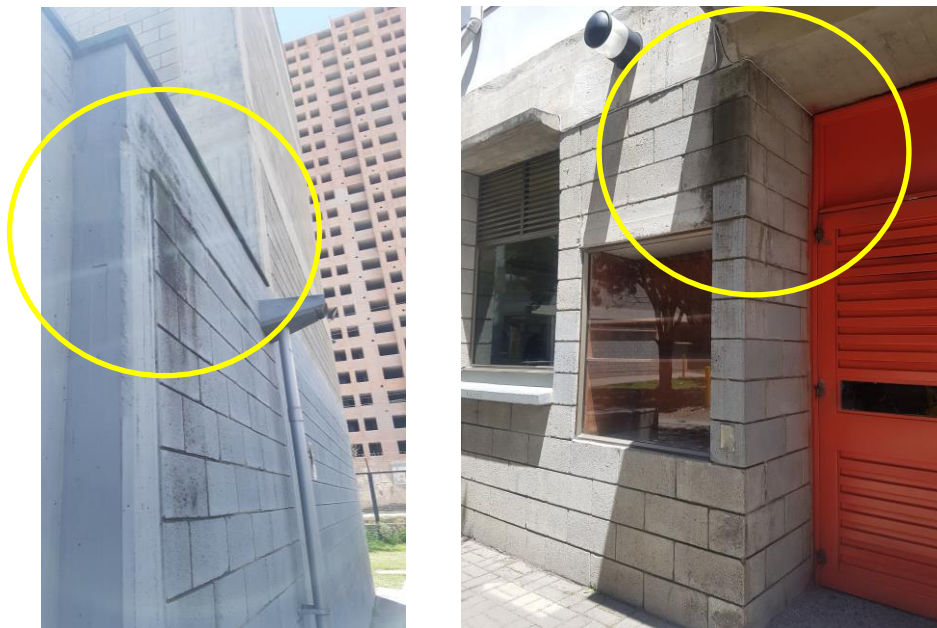
Imagen 86. Muro fachada, con presencia de suciedad / Imagen 87. Fachada salones de clase con presencia de ensuciamiento en el remate de muro

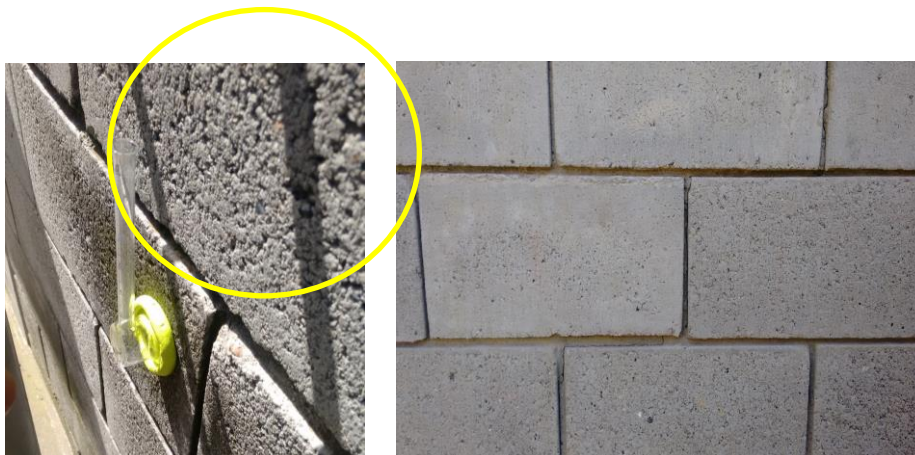
Imagen 88. Muro con presencia de lesión física, erosión, desprendimiento del material / Imagen 89. Muro en bloque de concreto

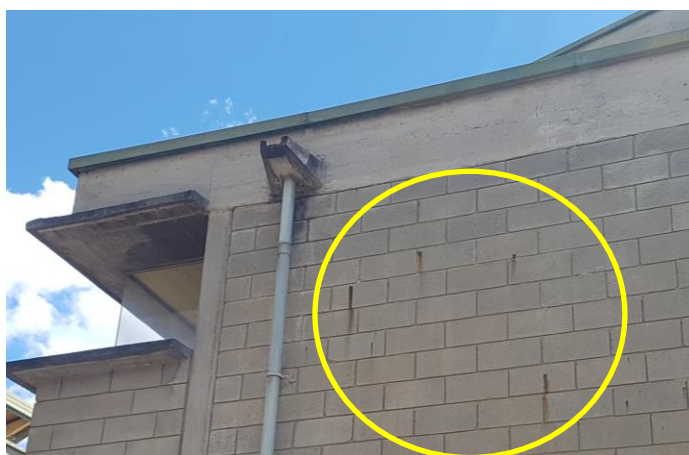
Imagen 90. Fachada con gárgola (tubería), presencia de manchas por oxidación

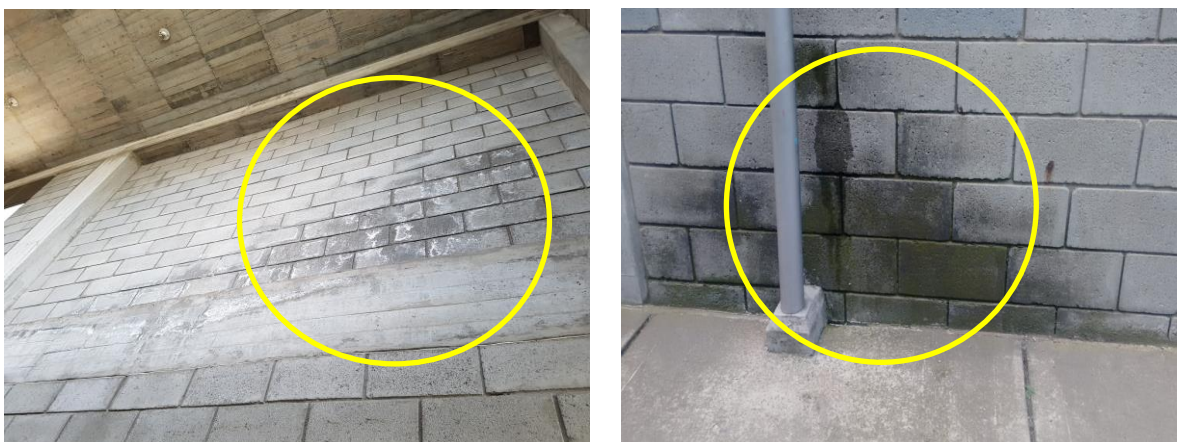
Imagen 91. Muro interno con presencia de eflorescencia blanca debido a la humedad / Imagen 92. Fachada con presencia de musgo debido a la humedad

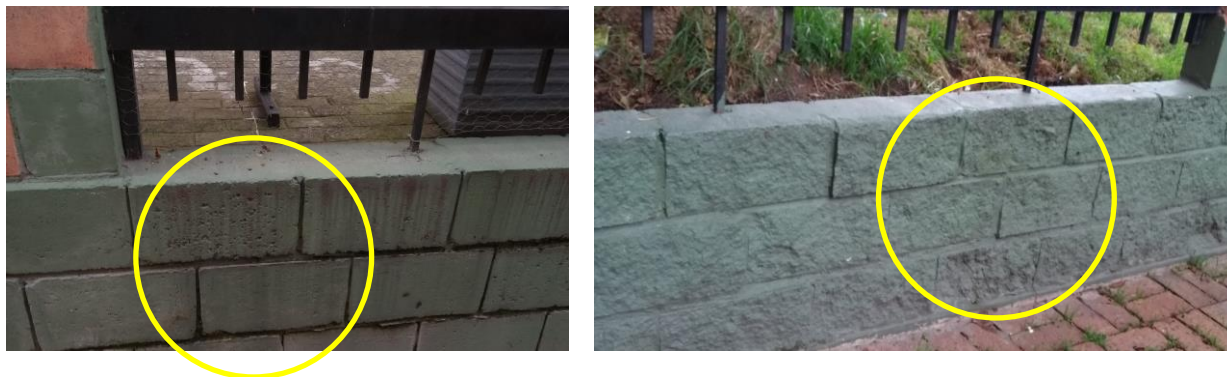
Imagen 94. Antepecho con presencia de lesión física, suciedad / Imagen 95. Antepecho de cerramiento

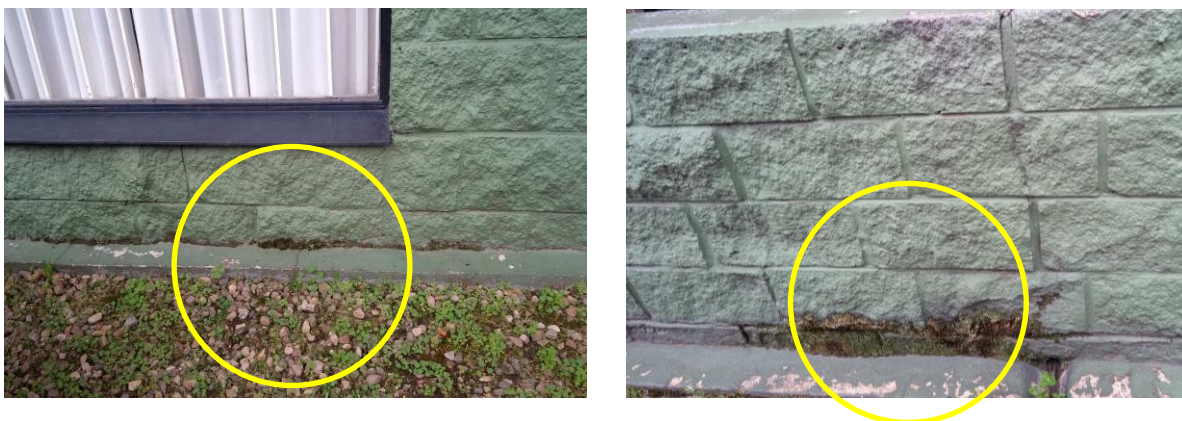
Imagen 96. Arranque de muro con presencia de musgo / Imagen 97. Lesión biológica avanzada en los bloques sin pintura

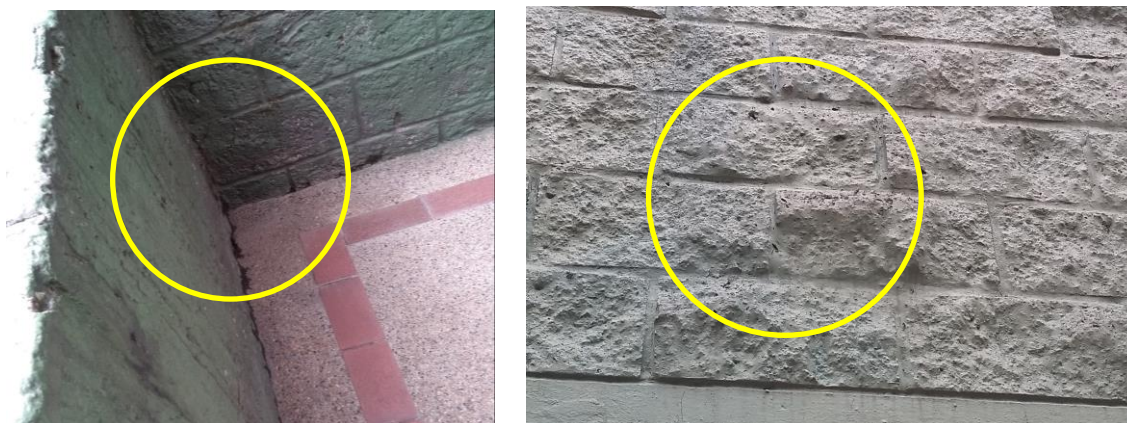
Imagen 98. Antepecho de las torres, suciedad / Imagen 99. Antepecho con presencia de erosión

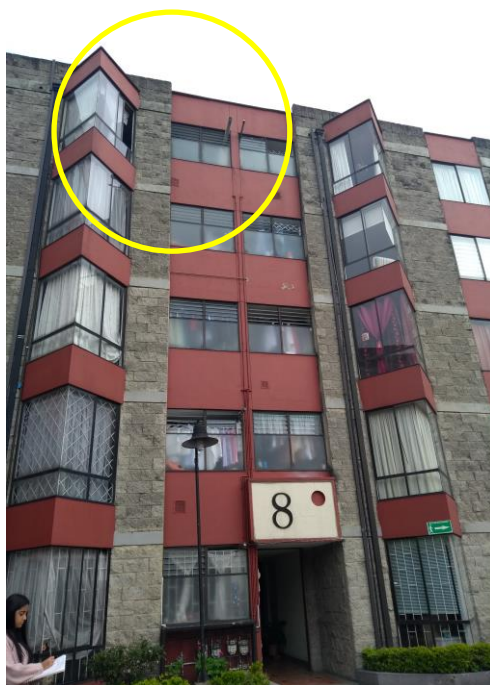
Imagen 107. Torre #8 con presencia de suciedad en el remate de muro

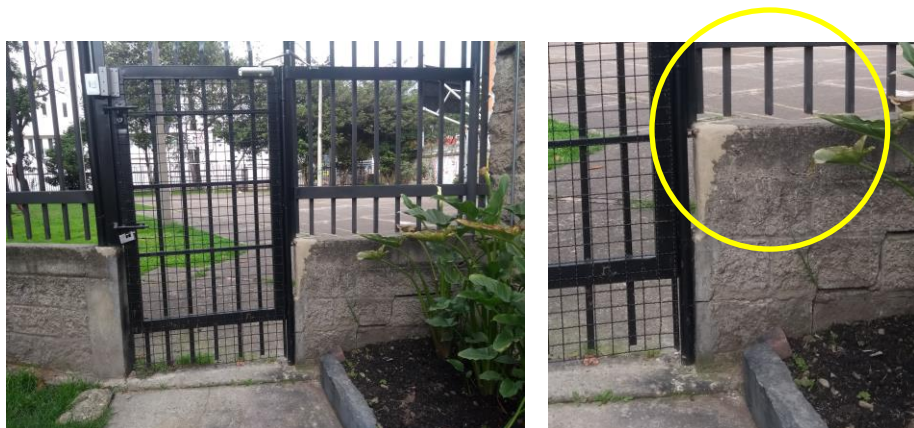
Imagen 108. Antepecho de cerramiento con presencia suciedad / Imagen 109. Nivel de clasificación de la lesión, moderada-grave

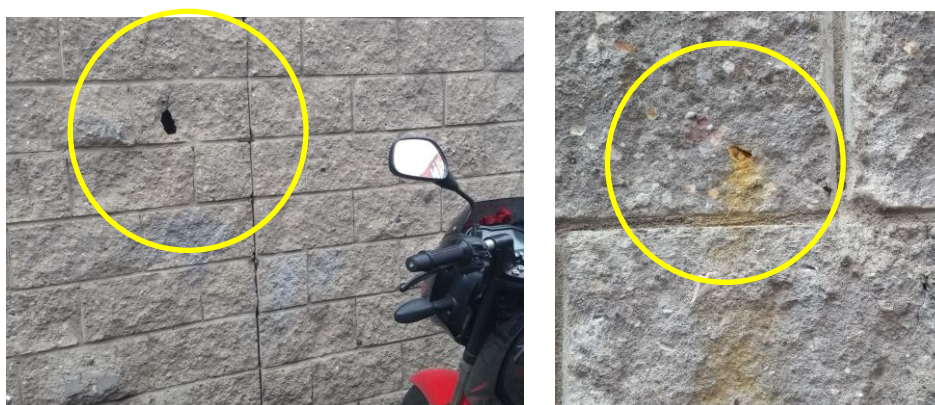
Imagen 110. Presencia de erosión en el muro de cerramiento / Imagen 111. Desprendimiento de los materiales que componen el bloque en concreto

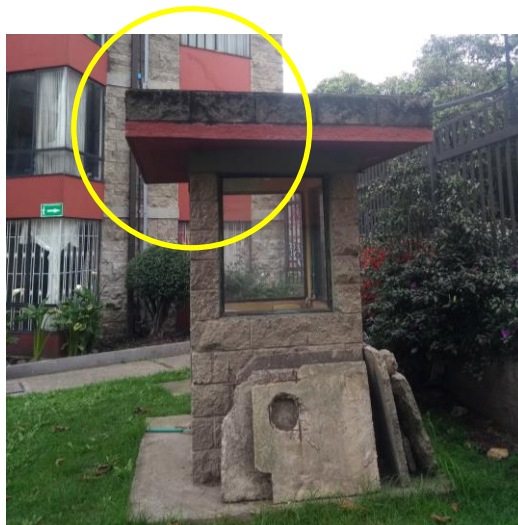
Imagen 112. Caseta de vigilancia ubicada en el lado posterior del conjunto, con presencia de suciedad en el remate de la cubierta
