RECOMENDACIONES PARA TRATAR LAS LESIONES FÍSICAS MÁS FRECUENTES EN
BLOQUES DE CONCRETO

UNIVERSIDAD LA GRAN COLOMBIA

TECNOLOGÍA EN CONSTRUCCIONES ARQUITECTÓNICAS

Proyecto presentado para: Optar al título de Tecnólogo en Construcciones Arquitectónicas

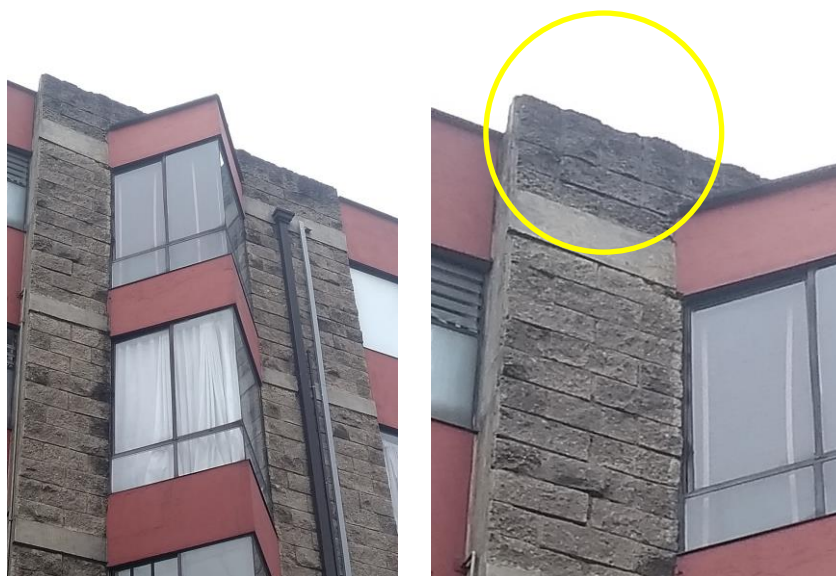
Imagen 113. Ensuciamiento en el remate de muro de fachada / Imagen 114. Lesiones físicas en muros de fachadas

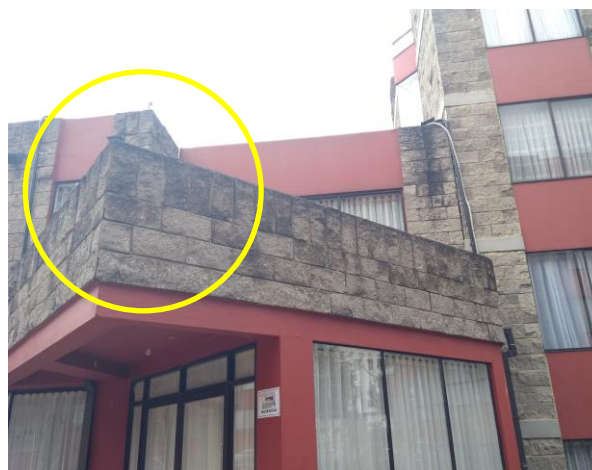
Imagen 115. Ensuciamiento en el remate de antepecho en el salón comunal del C. Oikos Teucali

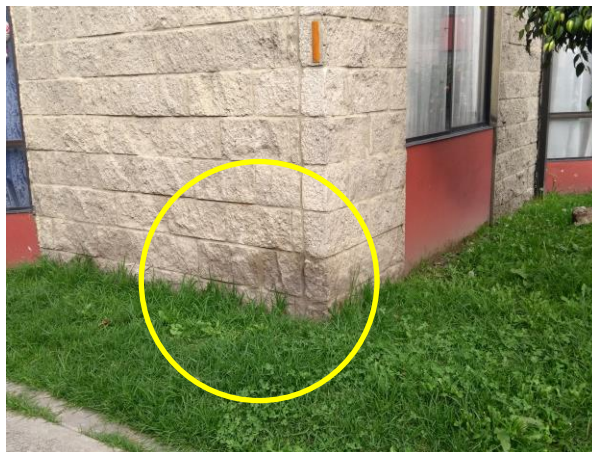
Imagen 116. Ensuciamiento en el arranque de muro de las fachadas en las torres

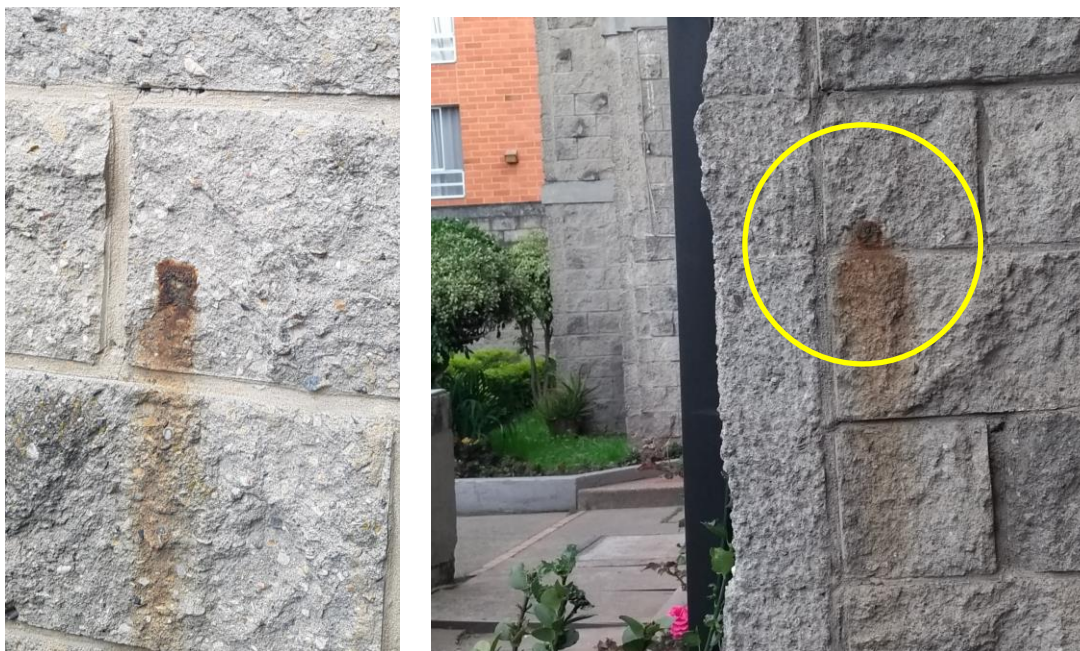
Imagen 117. Lesión física por oxidación / Imagen 118. Ensuciamiento por oxidación

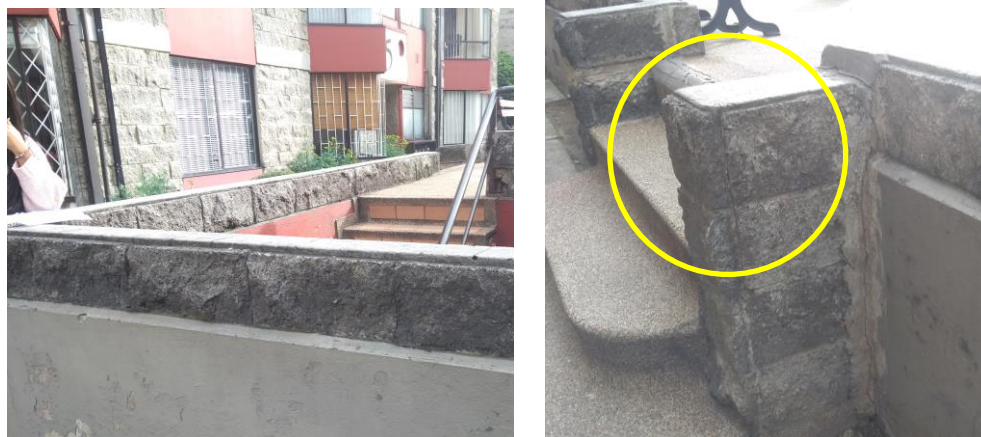
Imagen 119. Presencia de eflorescencias blancas / Imagen 120. Bloque con un nivel moderado de eflorescencias

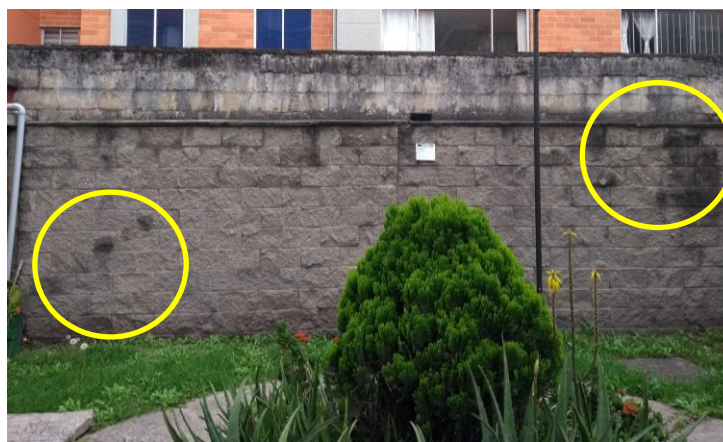
Imagen 121. Muro de cerramiento, con presencia de varias lesiones graves

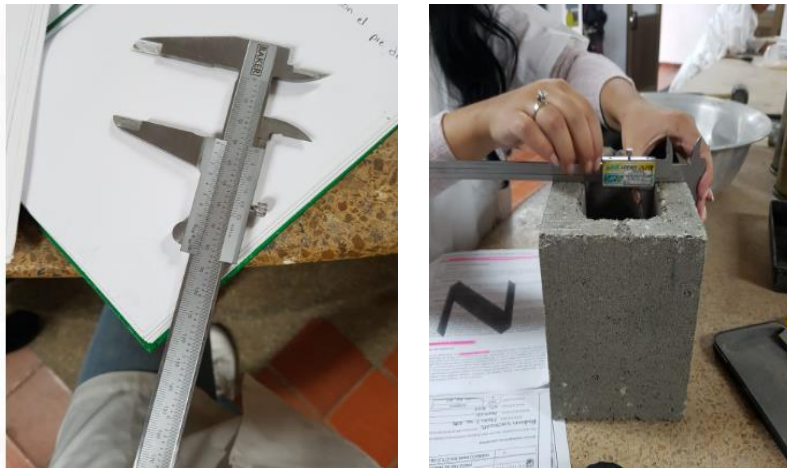
[Imagen 122. Pie de rey \(calibrador\) / Imagen 123. Metro para las tomar las dimensiones del material](#)

En cada unidad se realizaron sus medidas como el espesor de la pared superior e inferior, la altura real y espesor de tabiques en ambas caras. Como se muestra en las (*Imágenes 122-123*).

Instrumentos: Calibrador, metro, NTC 4024.

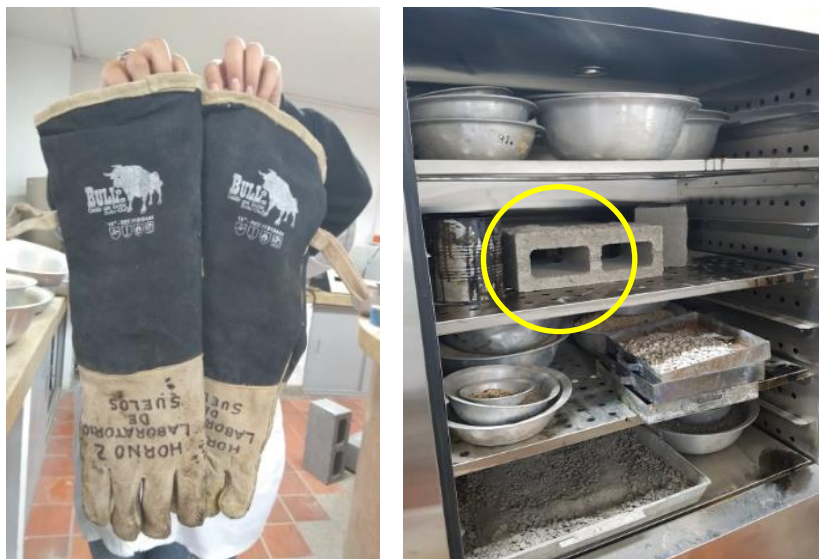
Imagen 124. Guantes para protección de quemaduras / Imagen 125. Horno a una temperatura de 120° para el secado del bloque en concreto

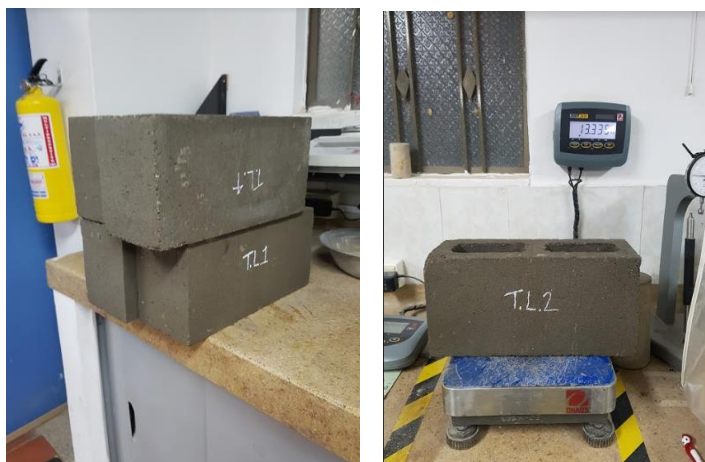
Imagen 126. Bloques saturados, seco superficialmente / Imagen 127. Bloque secado al ambiente

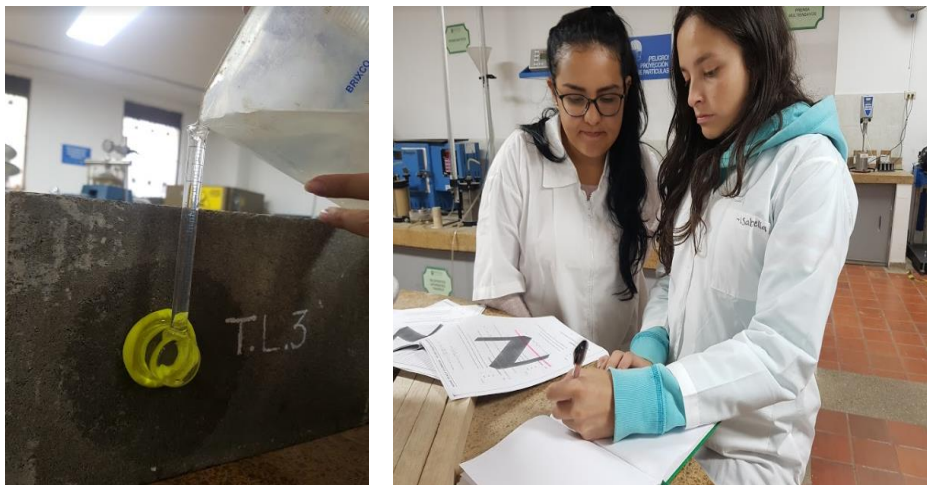
Imagen 128. Ensayo con Pipeta Karsten / Imagen 129. Registro de permeabilidad de bloques de concreto

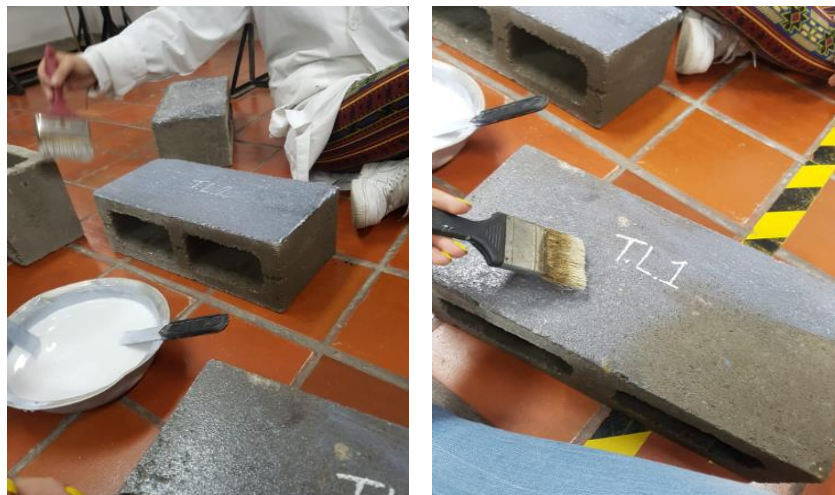
Imagen 130. Hidrofugante pintuco / Imagen 131. Aplicación del hidrofugante a cada espécimen

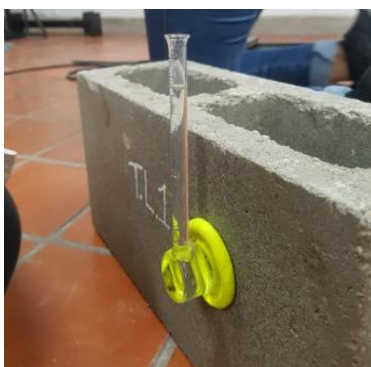
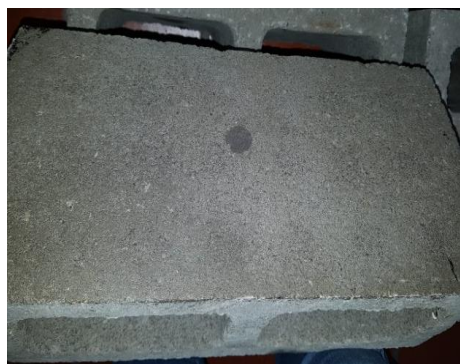
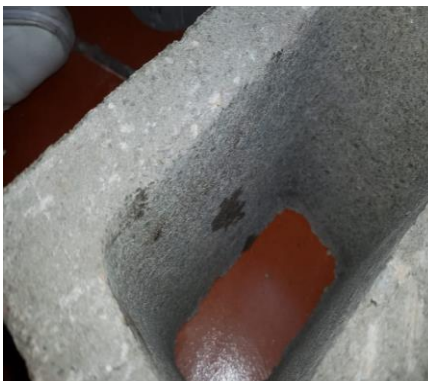
Imagen 132. Ensayo con pipeta Karsten / Imagen 133. Resultado del ensayo con el bloque hidrófugo / Imagen 134. Tabique del bloque en concreto después de utilizarse en el ensayo de permeabilidad

Se realizó en cada unidad de concreto el ensayo de permeabilidad mediante la Pipeta Karsten, con el interés de concertar el grado de penetración de agua de cada bloque en estado impermeabilizado o con algún grado de protección, durante el mismo tiempo, cada 5 minutos hasta completar 15. El registro de los resultados y el procedimiento repetido se observa en las (*Imágenes 132-134*)
