UNIVERSIDAD La Gran Colombia		FICHA LESIONES TÍPICAS		Nº de ficha
Realizado por: Laura Camila Gonzalez, Dayan Melissa Romero, Angie Daniela Ayala				4
Fecha: 19/10/18	Datos específicos del proyecto		Nombre: Conjunto Residencial Oikos Teucali Ubicación: Suba, La Campiña	
Tipo de lesión física		Imagen de la lesión		
Humedad				
Descripción de la lesión				
<p>Imagen 1 y 2: Defecto en forma de derramamiento con apariencia de erosión y eflorescencia presentado en muro fachada de una de las zonas verdes e internas del conjunto.</p>

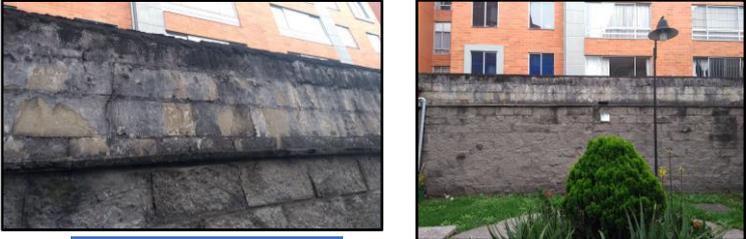
Clasificación de la causa				
Directa	Indirecta			
Defecto generado a causa de la salpicadura o caída directa de agua lluvia sobre la fachada de bloque en concreto.	Falta de alfajias sobre muros fachadas expuestos a toda clase de agentes atmosfericos.			
Agravante de la lesión		Localización de la lesión		
Afectación de la estética de la edificación y transformación química alteración de la estructura.

Fase de dictamen				
Estado severo de la lesión ya que la fachada pierde su identidad, y como consecuencia de este las condiciones básicas para su construcción, sin mantenimiento e intervención como solución.
