**ANÁLISIS DE VULNERABILIDAD SÍSMICA ESTRUCTURAL
CASO ASENTAMIENTO SUBNORMAL BARRIO HACIENDA LOS MOLINOS
LOCALIDAD RAFAEL URIBE URIBE DE BOGOTÁ D.C**

**UNIVERSIDAD LA GRAN COLOMBIA
FACULTAD DE INGENIERÍA CIVIL**

Santafé de Bogotá D.C., junio de 2015

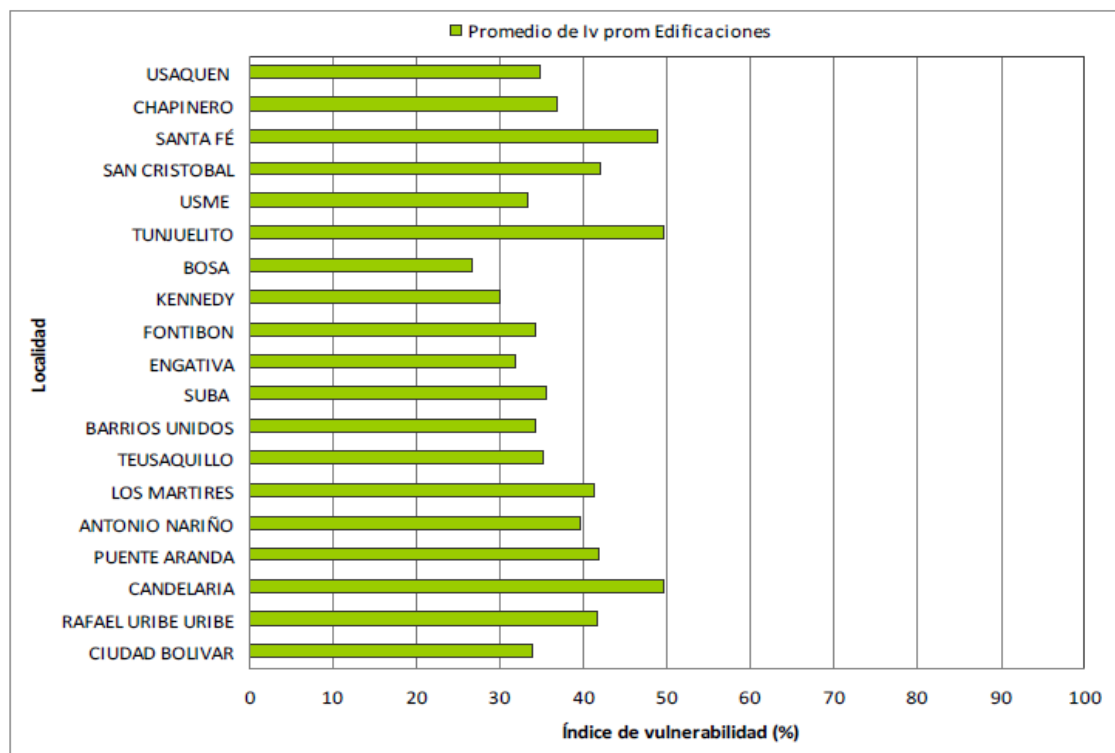
Otro artículo que hace referencia al análisis de vulnerabilidad sísmica que se hizo por localidades en la ciudad de Bogotá fue desarrollado por el FOPAE¹⁸, con los registros de la base de datos catastral actualizada a diciembre de 2010, donde se indican unos estimativos de los índices de vulnerabilidad sísmica de las edificaciones de dichas localidades, allí se manifiesta que en general los índices de vulnerabilidad son de medios a altos (Ver figura 1). Las localidades de La Candelaria, Tunjuelo y Santa Fe son las que presentan mayores índices de vulnerabilidad sísmica promedio entre 45% y 50%.

Figura 1. Índice de Vulnerabilidad promedio de edificaciones por localidad

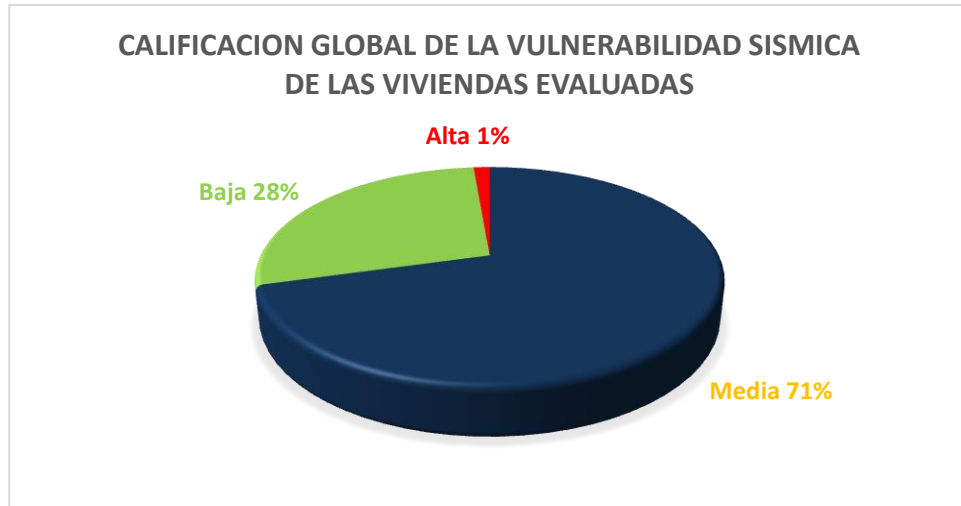
Grafica N° 1
Resumen del porcentaje de la vulnerabilidad total

resultado final revela un índice de vulnerabilidad de 2, lo que indica que es una vulnerabilidad media, tal y como lo muestra la gráfica N°.1

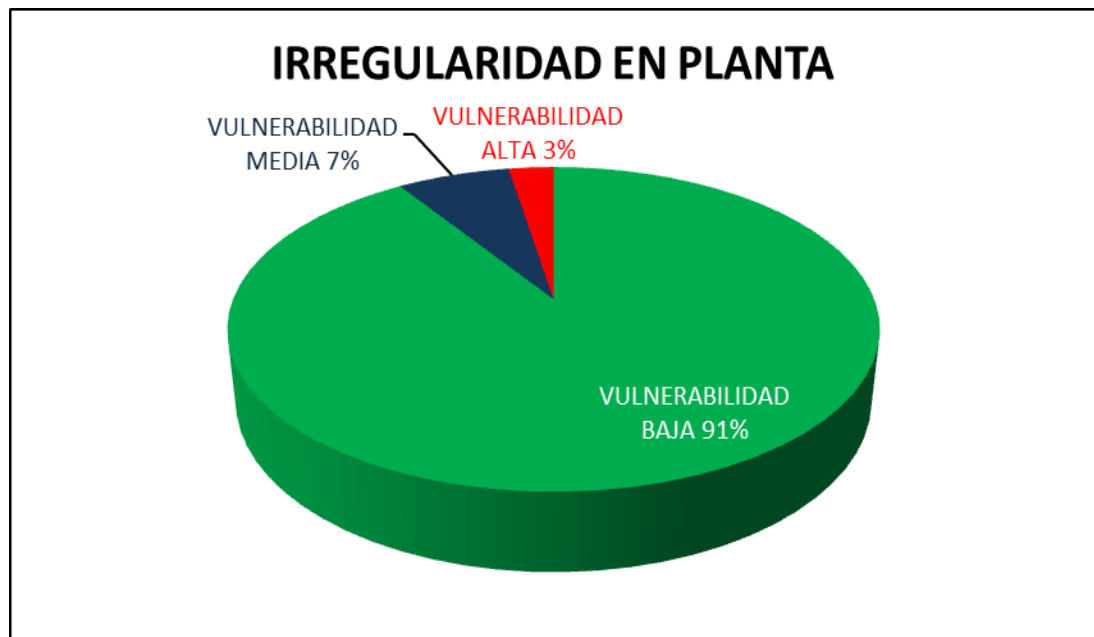
Gráfica 3.
Cálculo de la vulnerabilidad con relación a la irregularidad en planta

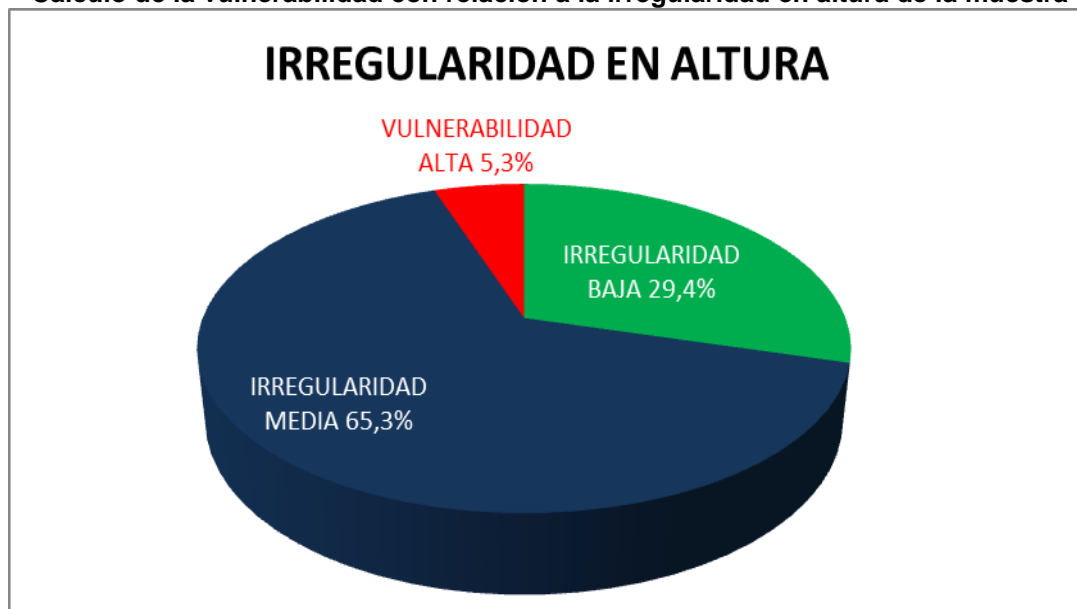
Con relación a la tabla 6 y grafica 5, se observa que predomina la vulnerabilidad media, seguido por la baja y finalmente la vulnerabilidad alta. De estos resultados se analiza algunos de los muros que son discontinuos desde la cimentación y que no cumplen con lo establecido para esta calificación.

Grafica 5.
Cálculo de la vulnerabilidad con relación a la irregularidad en altura de la muestra

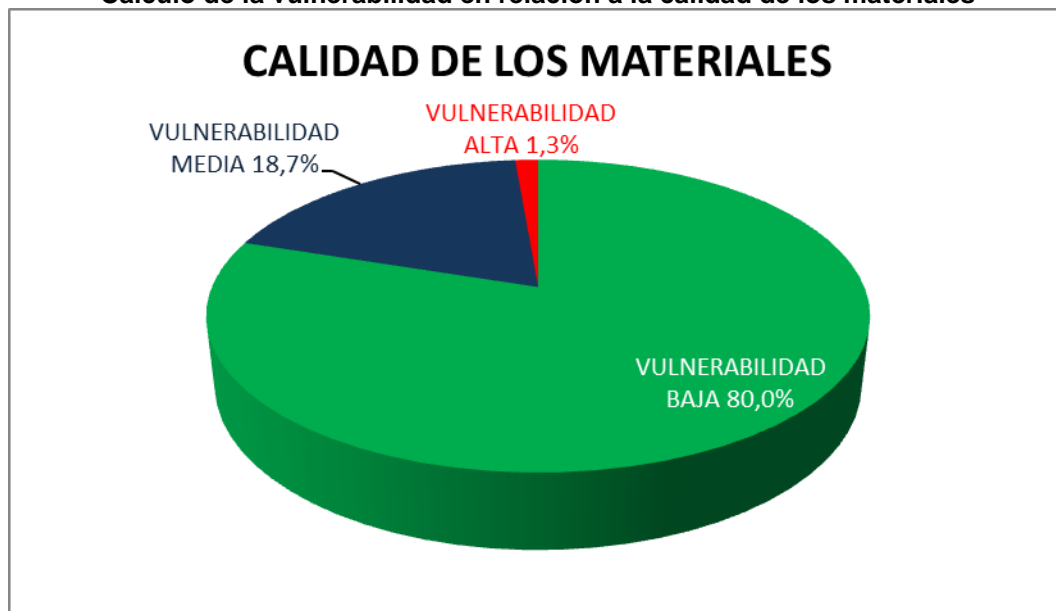
Con relación a la tabla 9 y grafica 8 se muestra claramente que la calidad de los materiales es buena no se degrada fácilmente y la adherencia es buena, por otra parte hay varias columnas y vigas que presenta exposición del acero y hormigoneo en los elementos, en otros casos lo que hace que aparezcan calificaciones medias y altas pero de menor relevancia.

Gráfica 8.
Cálculo de la vulnerabilidad en relación a la calidad de los materiales

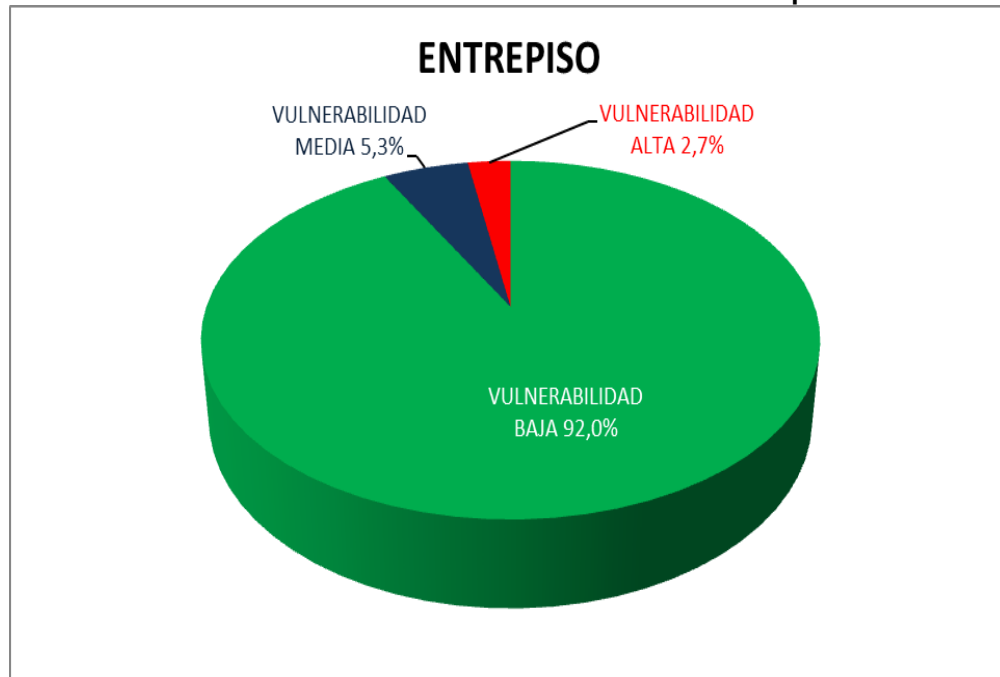
El entrepiso generalmente realizado en placas macizas y placa aligerada en bloquelón, es la constante de la edificaciones del sitio de estudio, se observó que generalmente la placa es monolítica y sin presencia escalonada, de lo anterior la Tabla 14 y gráfica 13 muestran claramente la realidad en cuanto a esta característica estructural y que aun predominando la vulnerabilidad baja no deja de aparecer alguna casa que presenta este déficit.

Gráfica 13.
Cálculo de la vulnerabilidad con relación al entrepiso

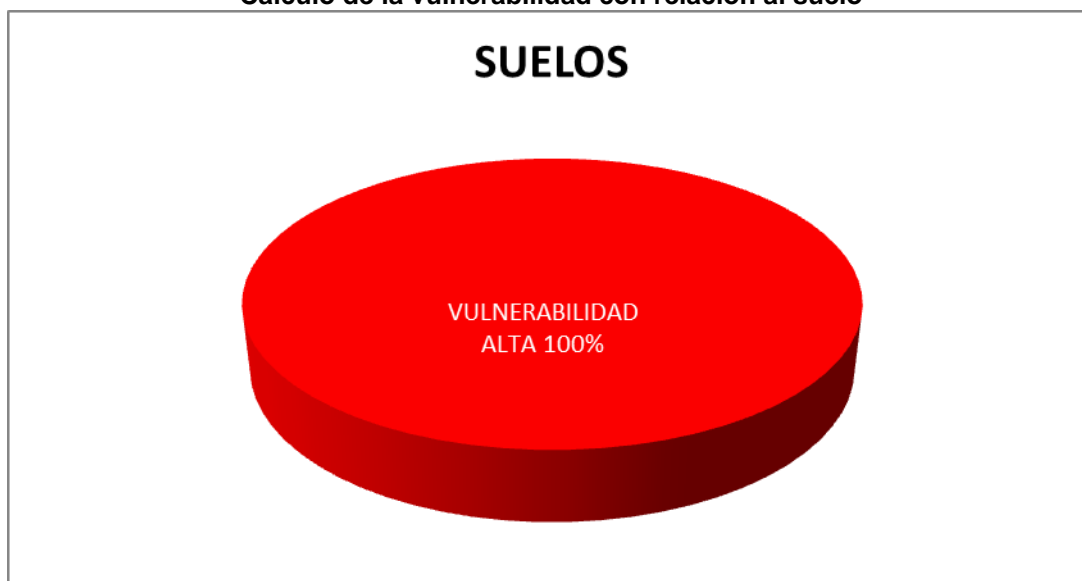
Con relación a la gráfica 16 y tabla 17, se obtuvo un resultado desfavorable clasificando como vulnerabilidad alta la totalidad de la muestra, lo anterior gracias a la información de los habitantes y el material fotográfico recolectado, según esa información el terreno en donde está actualmente el asentamiento fue una cantera de explotación de la ladrillera Molinos del sur, por lo que se generaron grandes excavaciones que con el paso del tiempo llegó a tener aproximadamente 12 metros de profundidad, de igual forma se iba llenando con material de escombros de la misma ladrillera y escombros traído de otras zonas de la ciudad.

Gráfica 16.
Cálculo de la vulnerabilidad con relación al suelo

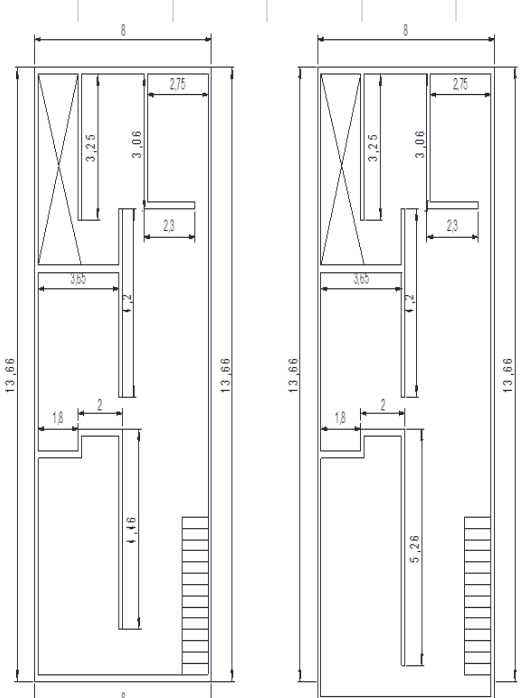
PLANTA TIPICA CASA 2

Cortante resistente de muros en la dirección y	77.25	TON
Calculo de coeficiente sismico resistente (CSR)	0.700	
Calculo de coeficiente sismico exigido (CSE) Sa	0.50625	$S_a = 2.5 * A_a * F_a * I$
Calculo de la demanda de ductilidad	0.723	I= Coeficiente de importancia (por tratarse de viviendas su valor es 1)
CATEGORIA DE DAÑO	MENORES

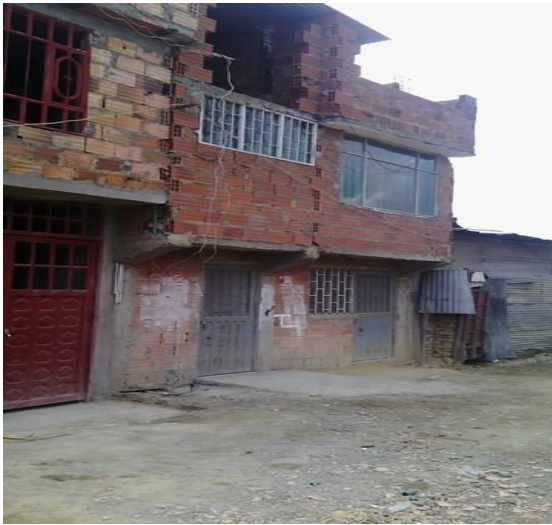
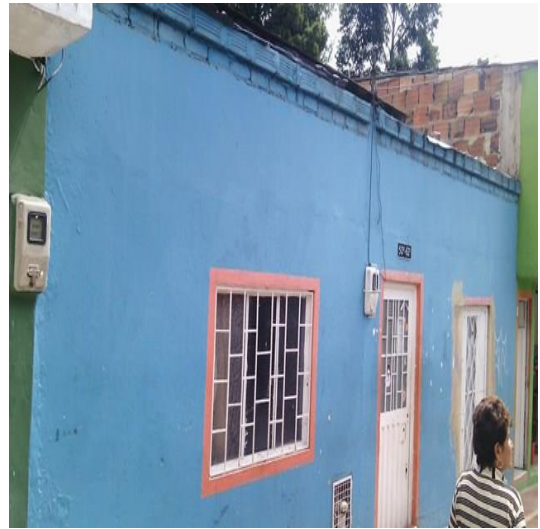
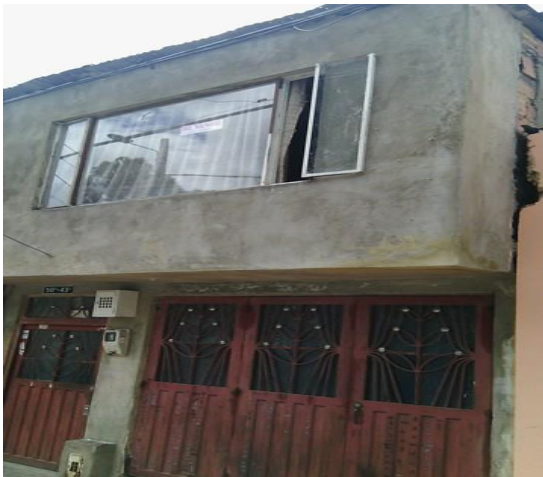
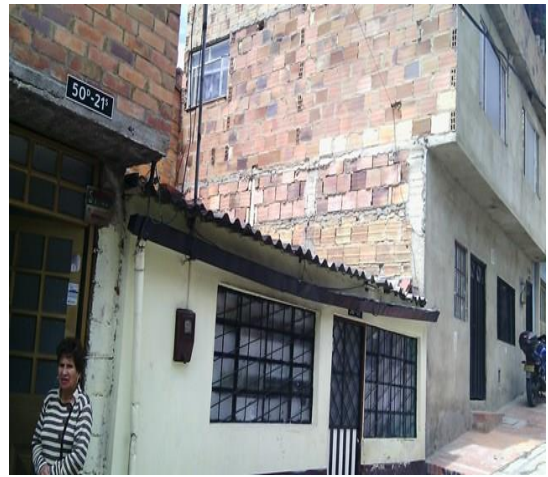
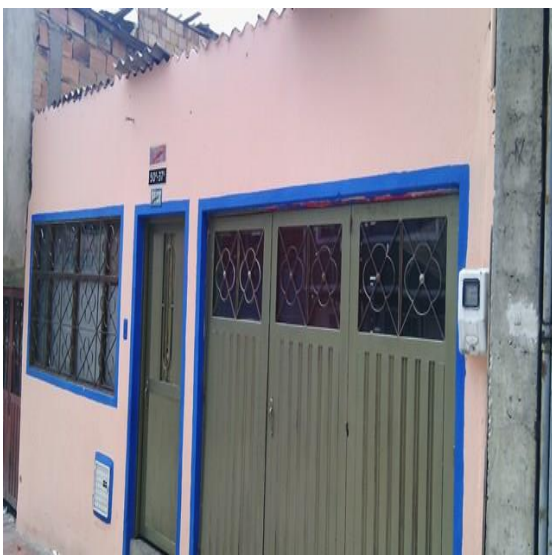
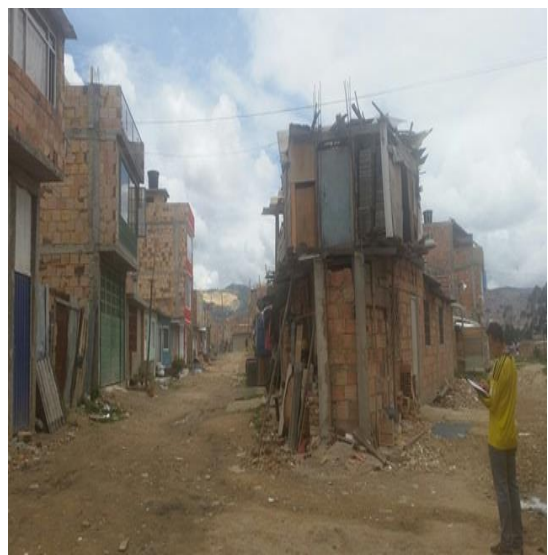
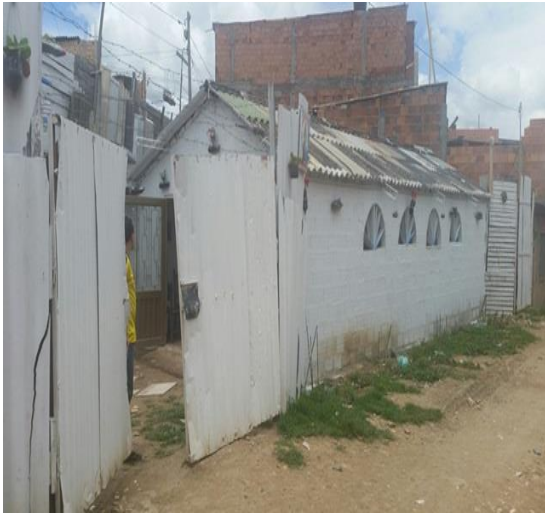
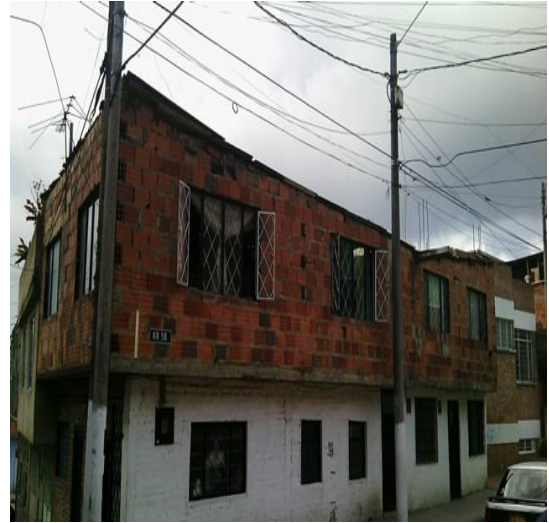
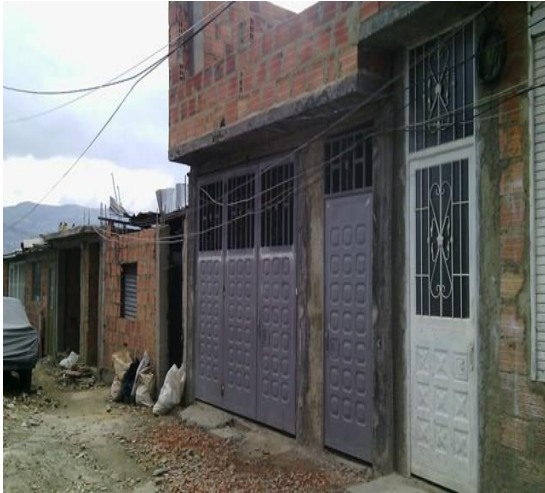
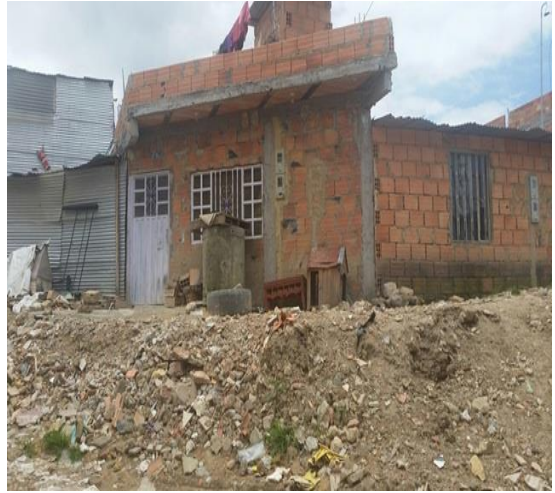
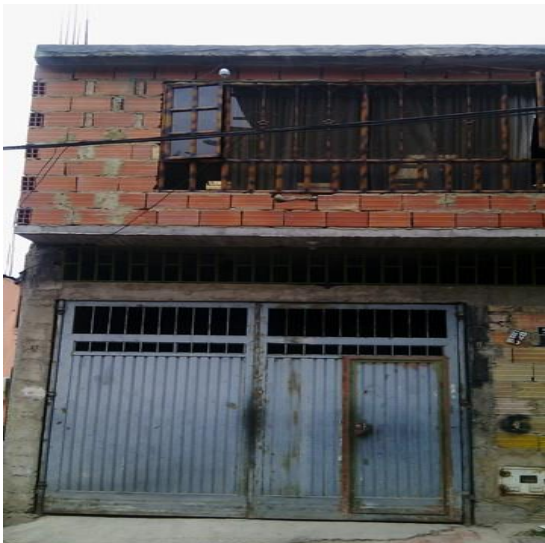
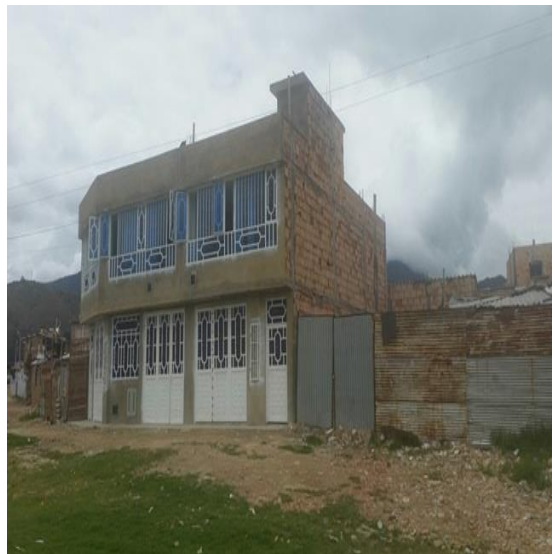
ASPECTOS GENERALES DEL BARRIO HACIENDA LOS MOLINOS
