JORGE ENRIQUE LOMBANA MOLANO

Facultad de Arquitectura

EL ARTE DE RENACER

Conservación Integral del Teatro San Jorge de la Ciudad de Bogotá

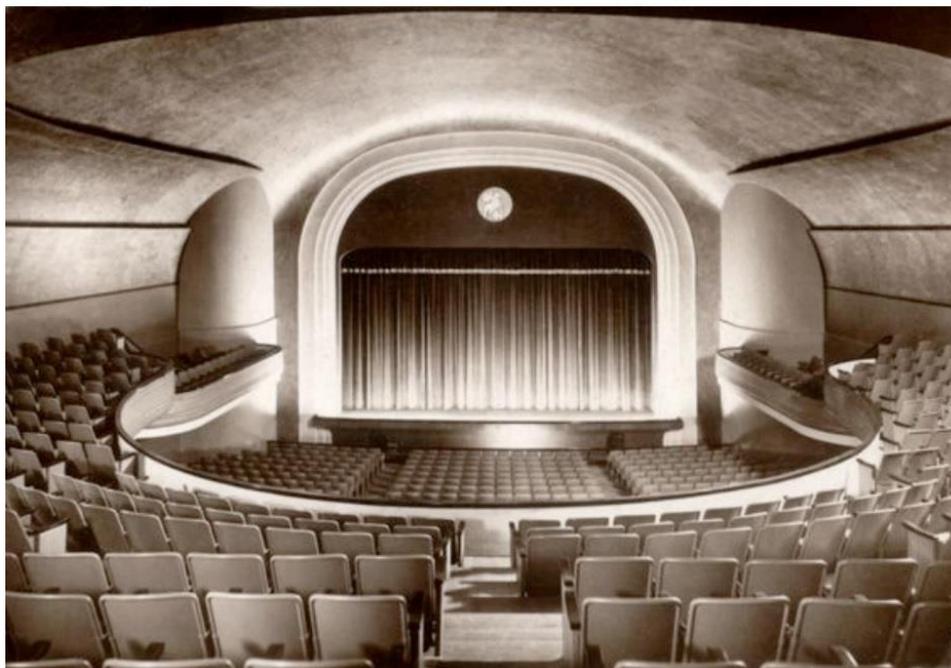
Imagen No. 3: Interior Teatro San Jorge 1938.

Además de lo anterior, tenía una capacidad para 1200 personas y contaba con área de bar, salón de té, balcón y palcos; siendo éste uno de los símbolos más importantes dentro de la sociedad bogotana hasta la década de 1960.

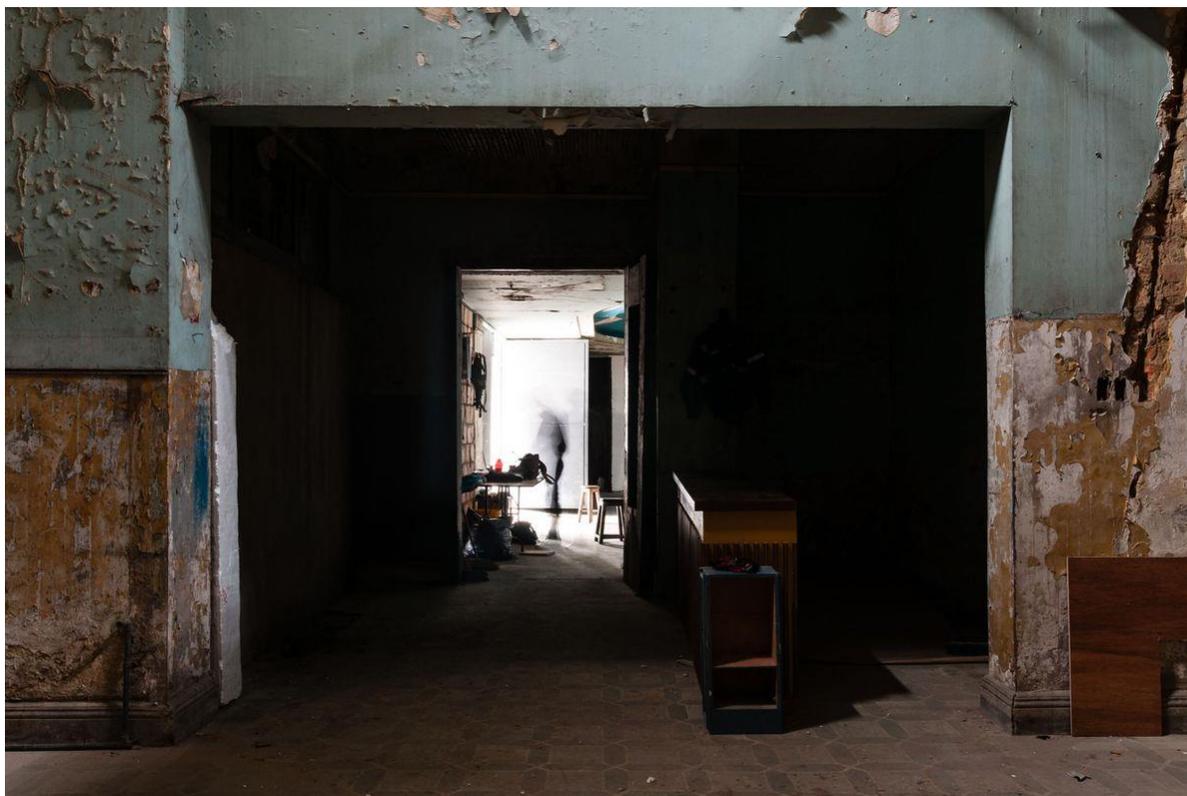
Imagen No. 4: Interior Teatro San Jorge, Bar, Estado Actual.

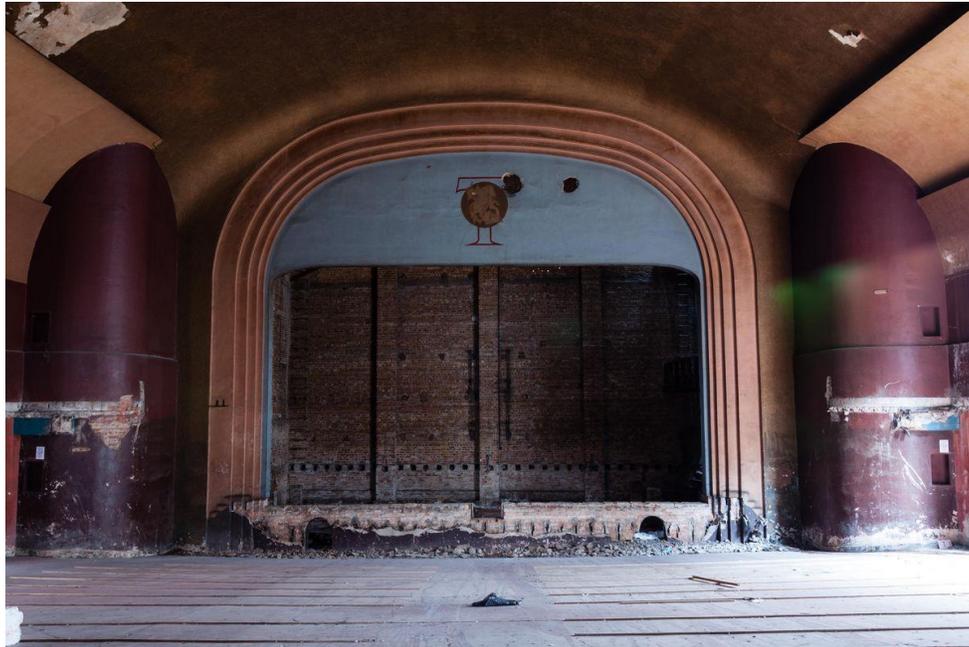
[Imagen No. 5: Interior Teatro San Jorge, Escenario, Estado Actual.](#)

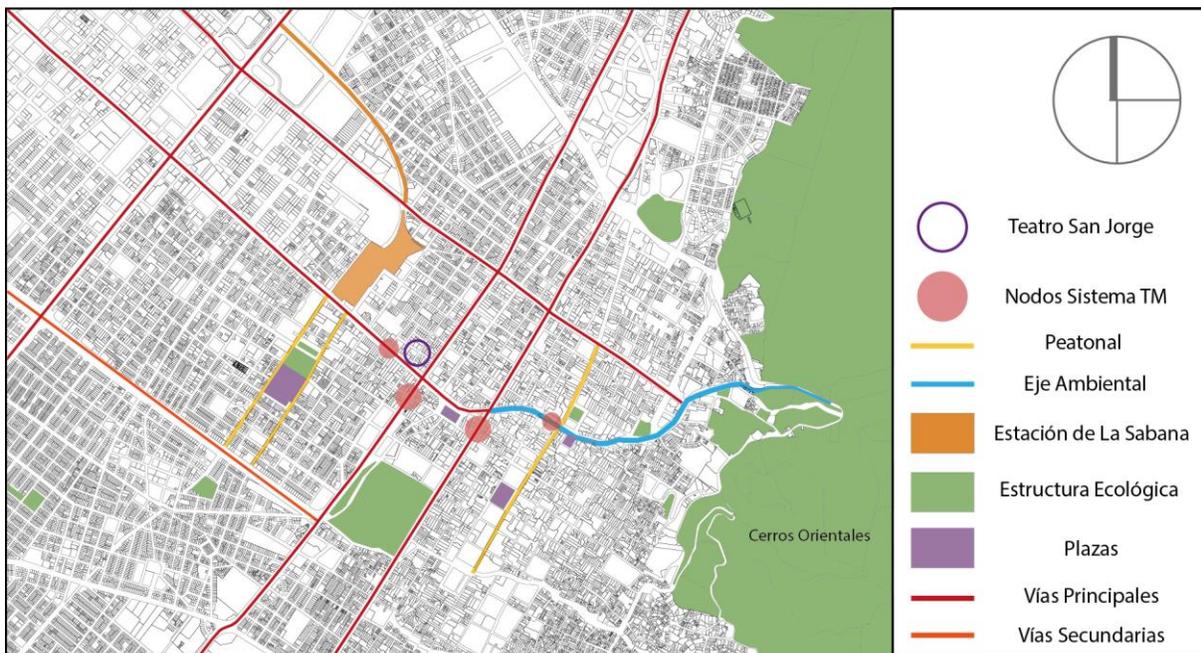
Mapa No. 3: Estructura de Movilidad, Localidades Centro de Bogotá.

El sector donde se encuentra ubicado el Teatro san Jorge, es un nodo crítico de movilidad de la ciudad de Bogotá, puesto que recibe los flujos venidos de sur, norte y occidente; así mismo, paralelo a los corredores viales, la necesidad de proyectar recorridos peatonales que correspondan a las actividades administrativas, comerciales, culturales, educativas y turísticas, incentivan la liberación espacial con el fin de crear puntos de articulación y permanencia. También es importante tener en cuenta la cercanía de la estación de la sabana y su posible reactivación, lo cual posibilitaría la ampliación de oferta y la extensión de cobertura hasta los diferentes municipios próximos al perímetro distrital, aumentando de esta manera el rango operativo de dicho nodo de movilidad.

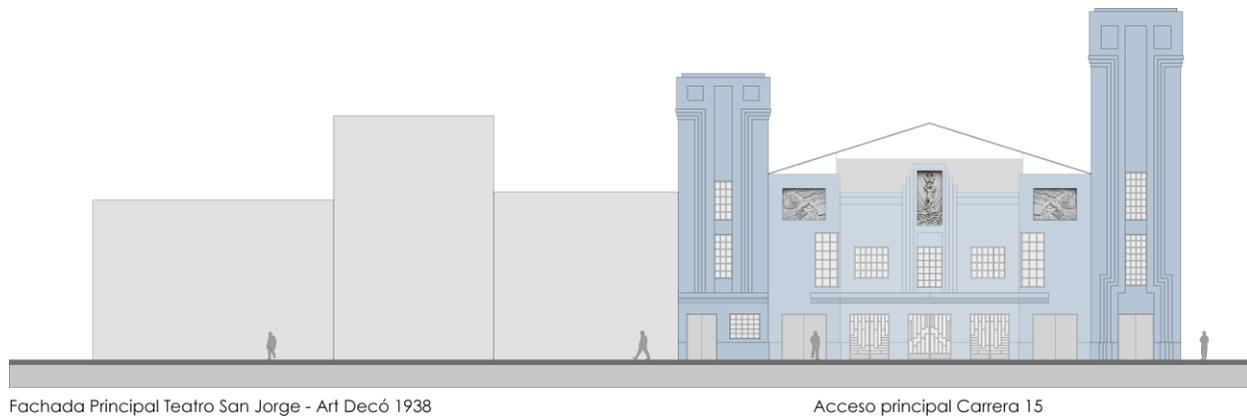
Plano No. 2: Fachada principal, Teatro San Jorge.

La mayor parte de los espacios pertenecientes al programa original del teatro tienen la posibilidad de ser recuperados y adaptados a las necesidades actuales para este tipo de equipamientos. La posibilidad de una ampliación que complemente el programa del teatro le permitirá ofrecer actividades culturales complementarias para la comunidad del sector.

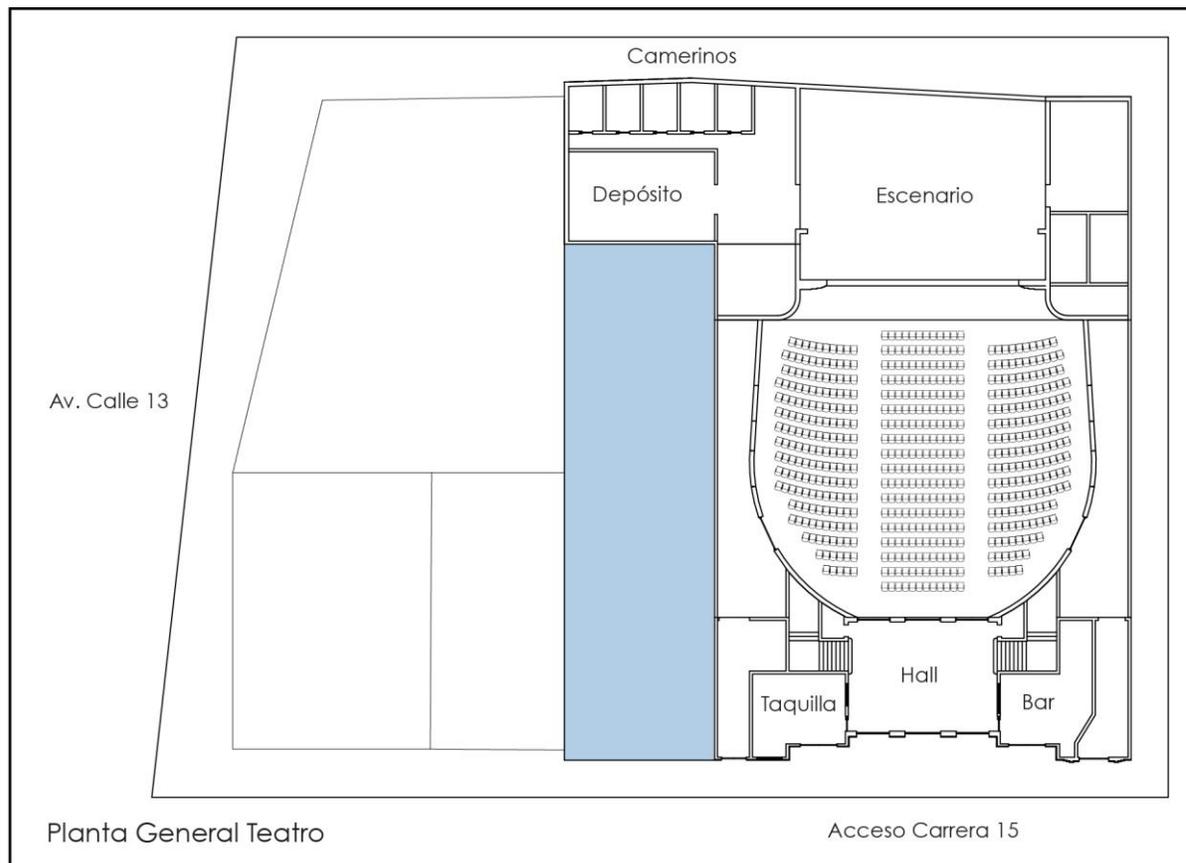
Plano No. 3: Planta General, Teatro San Jorge.

La disposición del programa arquitectónico del teatro, sirve como punto de partida para la zonificación de una adhesión arquitectónica, que complemente el uso principal del teatro, con espacios para la formación técnica relacionada con las artes visuales y las tareas administrativas, resultantes de las necesidades actuales derivadas de este tipo de equipamientos.

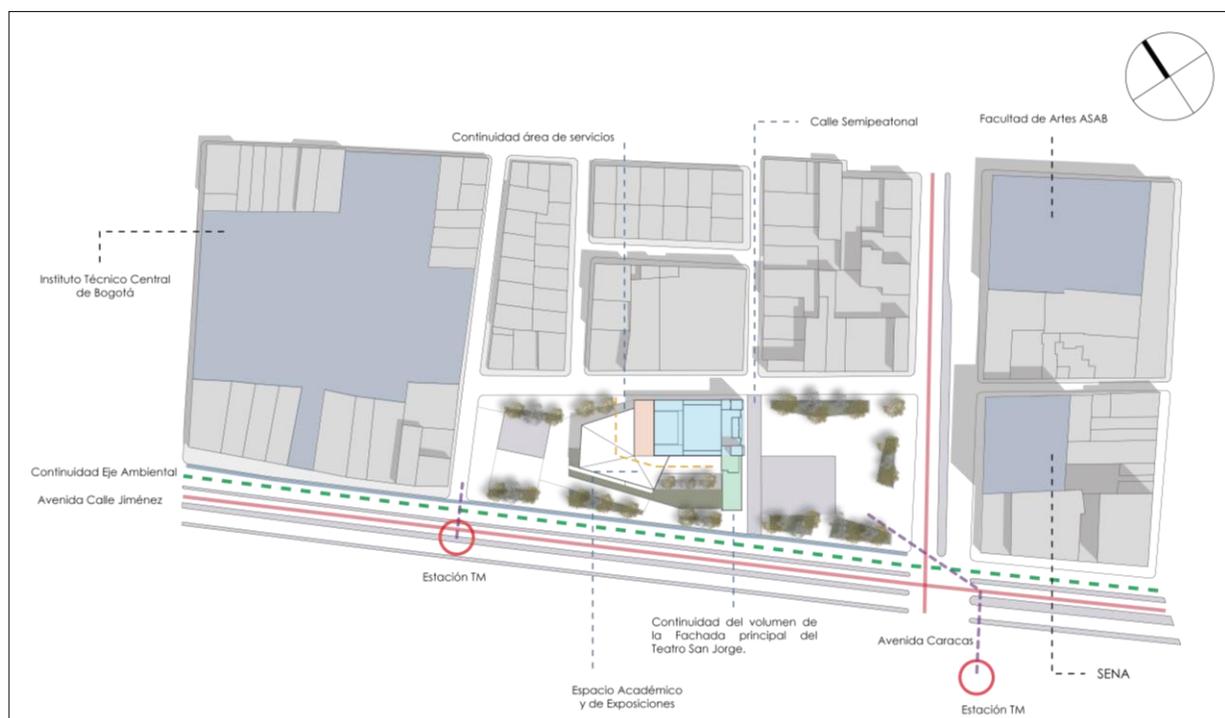
Plano No. 5: Implantación de la Propuesta Integral

La liberación de la manzana donde se encuentra ubicado el Teatro San Jorge y los predios de la manzana que se encuentran frente a su fachada principal, permite acercar el proyecto la avenida Caracas, generar una relación directa entre el sistema de plazas del centro de la ciudad y dar continuidad al eje ambiental, conectando los equipamientos

educativos y culturales del sector y permitiendo mejorar los corredores peatonales y darles un adecuado tratamiento.

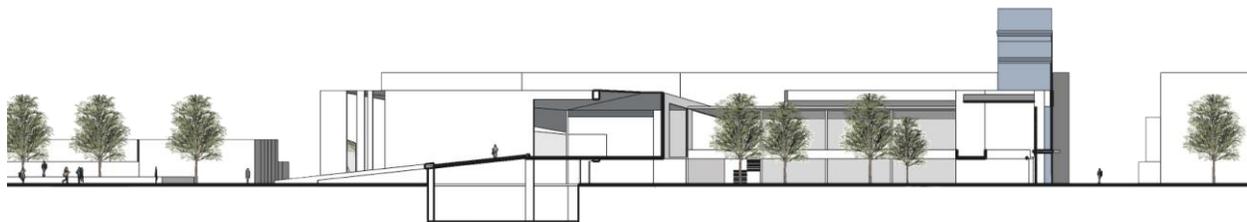
Plano No. 6: Perfil de la Propuesta de Intervención.

La configuración de la nueva volumetría a partir de planos que envuelvan el Teatro San Jorge, respetado su altura y procurando una arquitectura permeable, permiten adaptar el proyecto de conservación fácilmente al contexto.
