REHABILITACIÓN DE MAMPOSTERÍA NO ESTRUCTURAL PARA MUROS DIVISORIOS CON LISTONES DE GUADUA

El objetivo de esta investigación es dar a conocer un nuevo reforzamiento con materiales naturales para rehabilitar los muros no estructurales por causas de agrietamientos, en este caso se usa como refuerzo principal la guadua laminada para lograr mejorar la resistencia de los muros con

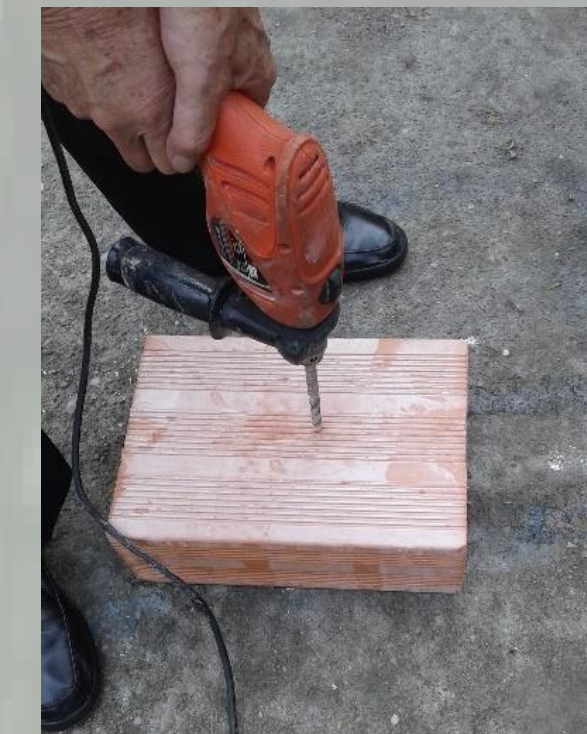
Perforación ladrillo

A continuación se muestra el proceso constructivo de los muretes de prueba para la realización de las pruebas con los listones de guadua

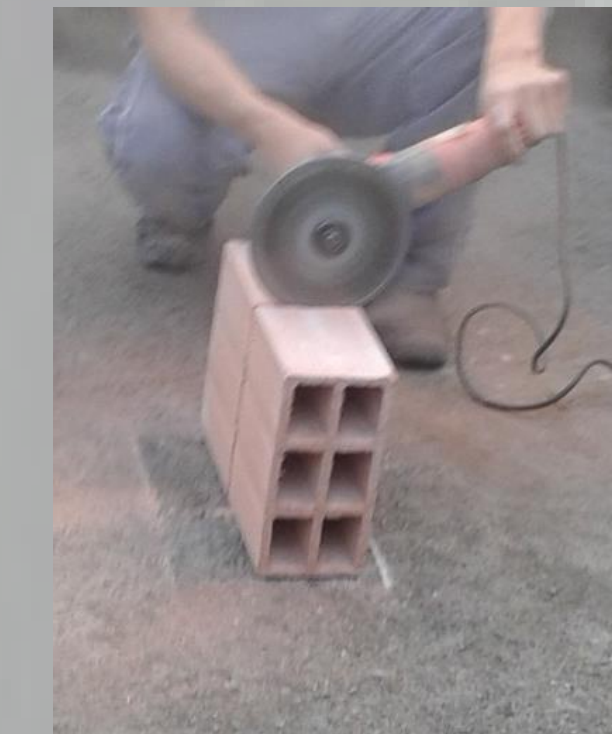
corte ladrillo

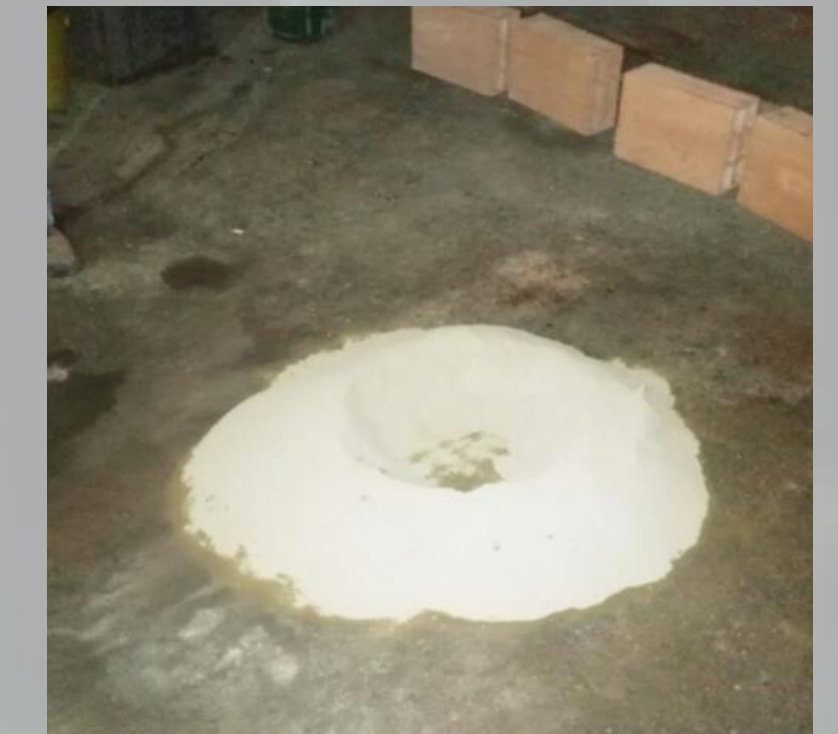
Mortero pega 1:3

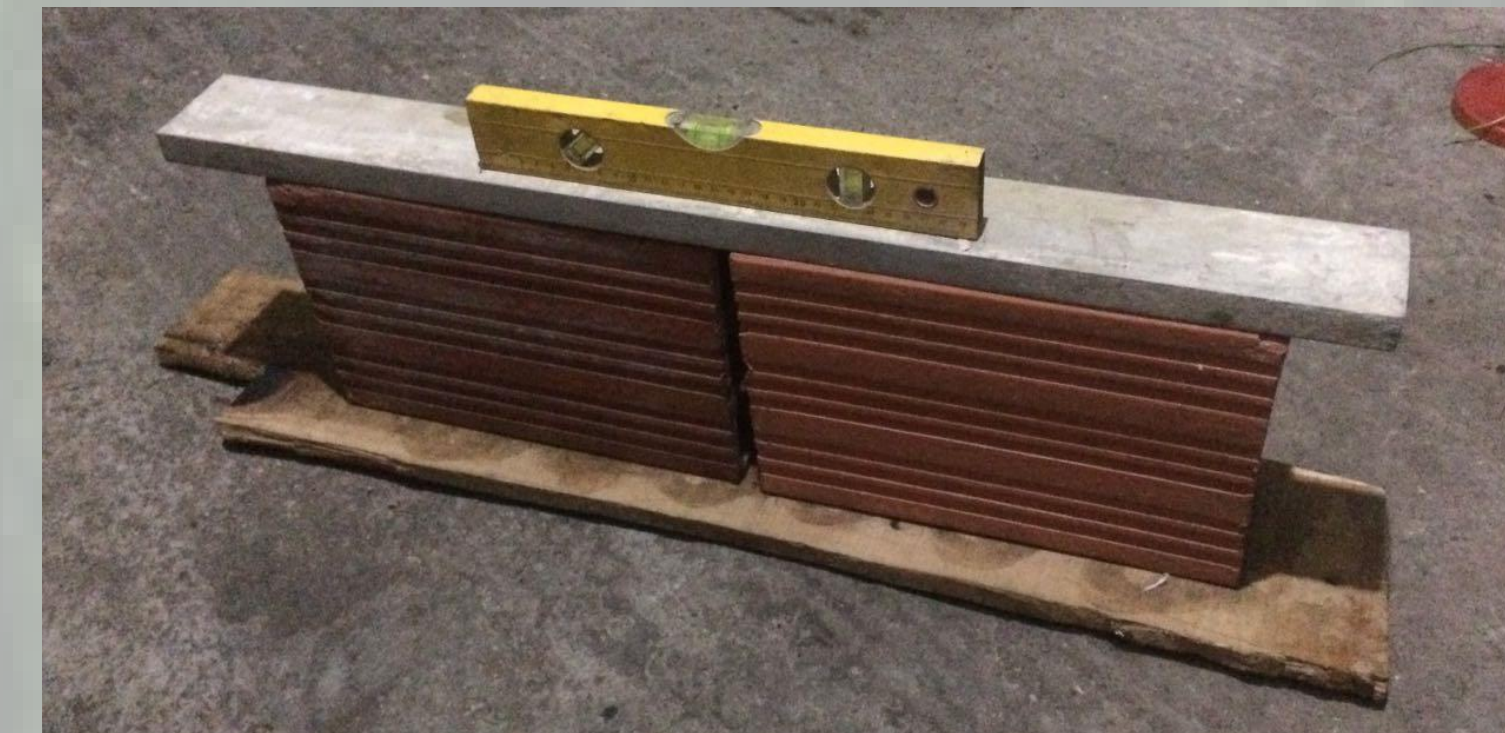
Colocación primera hilada

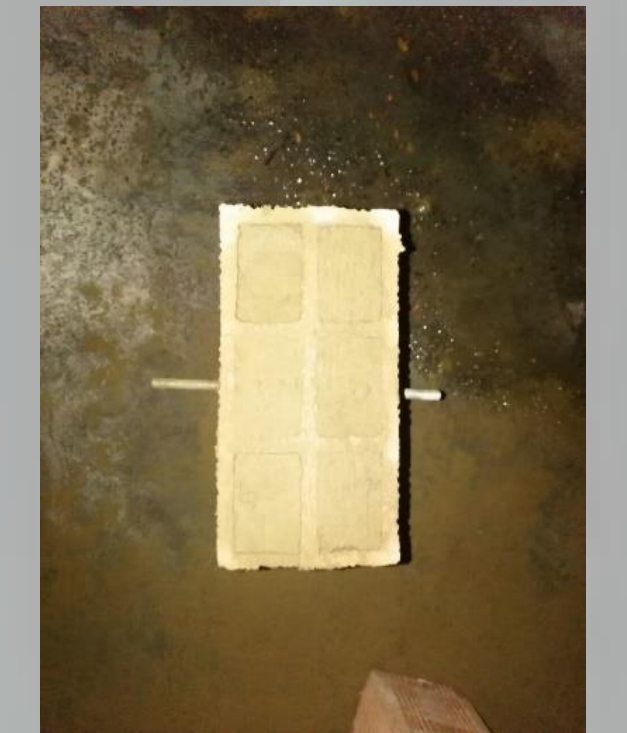
Relleno ladrillos perforados

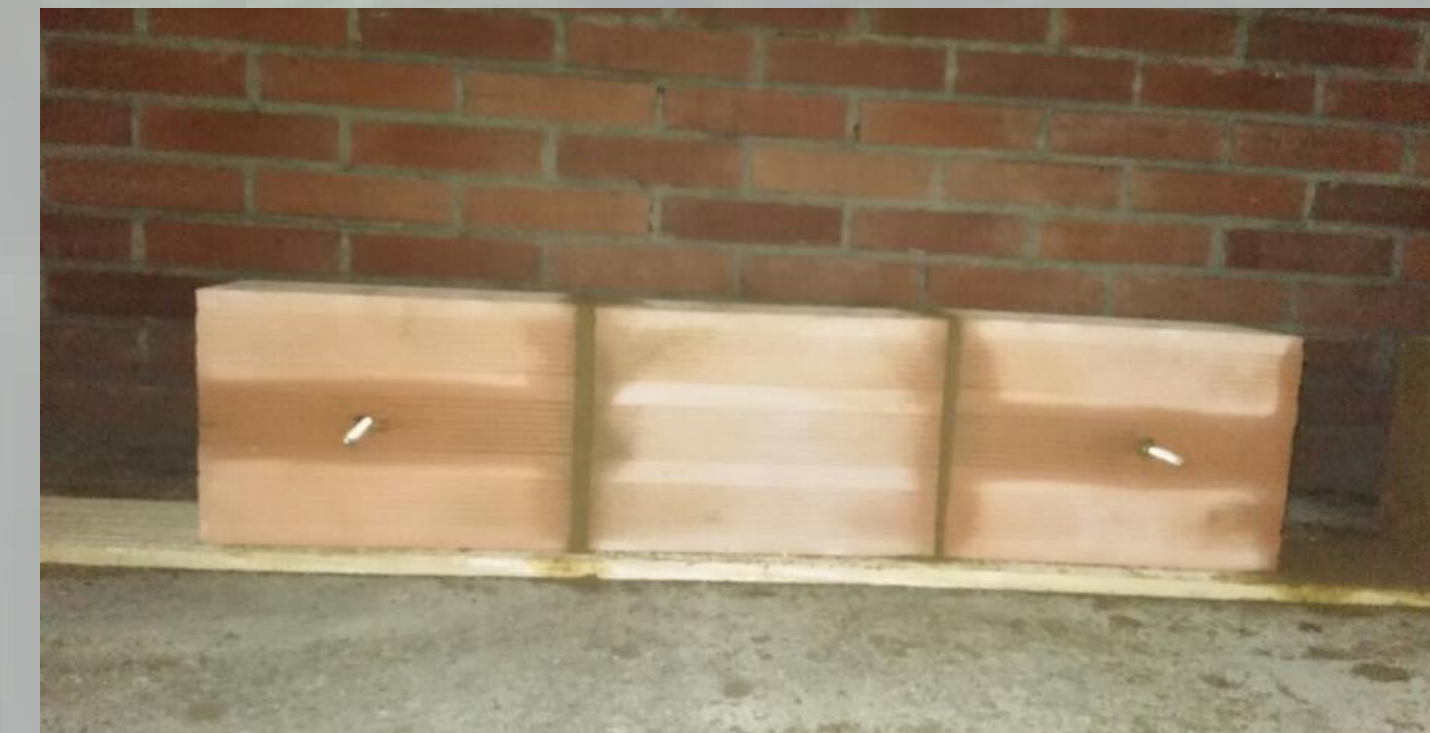
Terminación primera hilada con anclajes

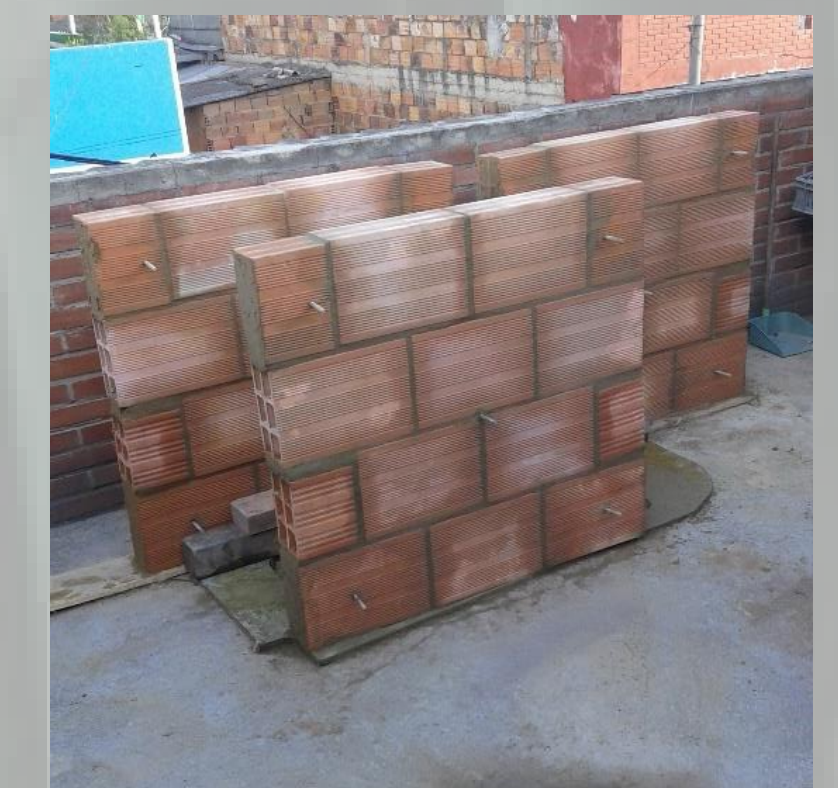
Muretes terminados

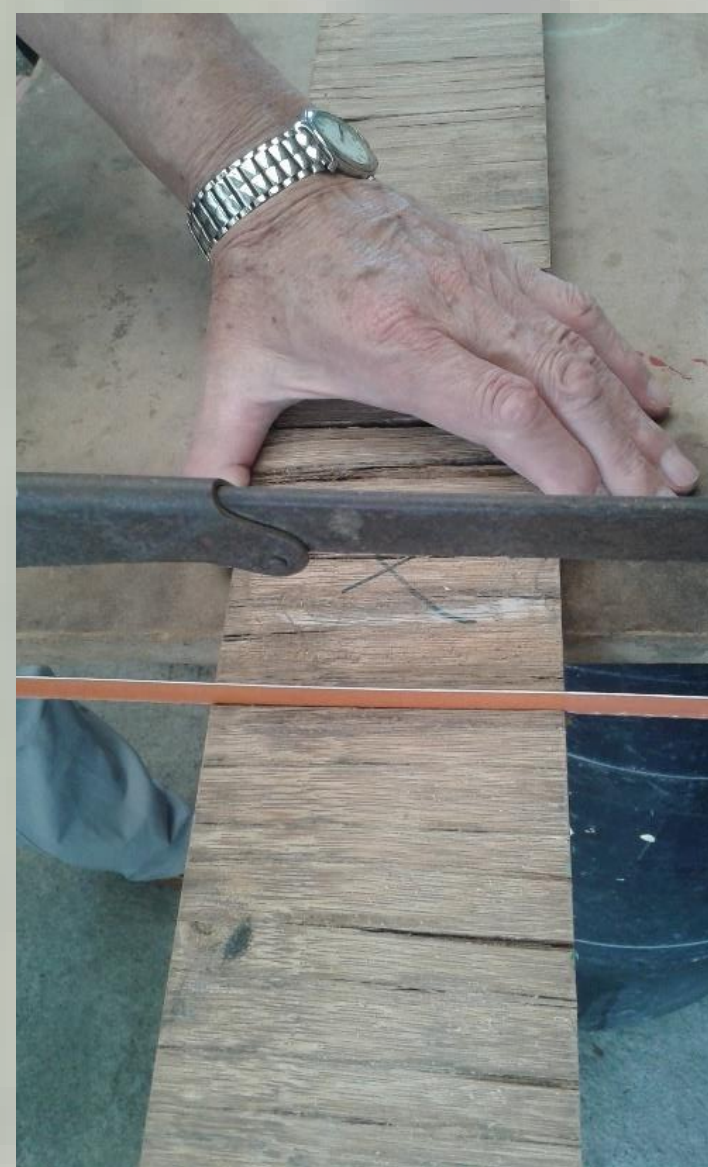
Elaboración de cajón

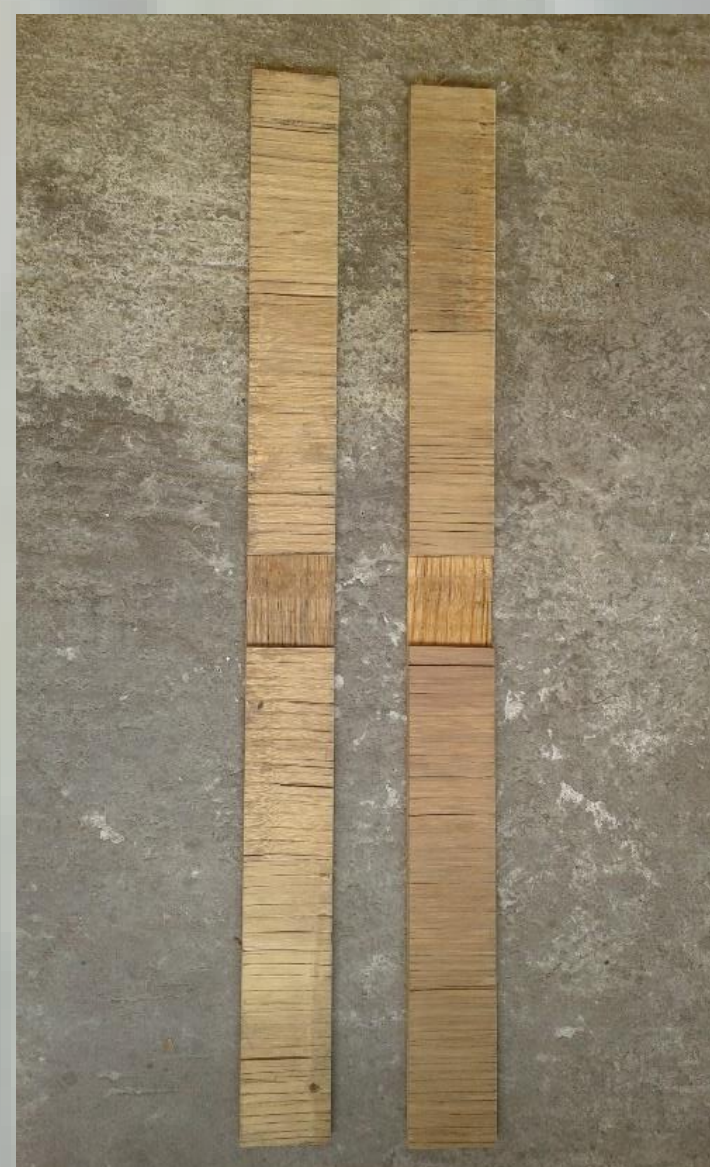
listones guadua

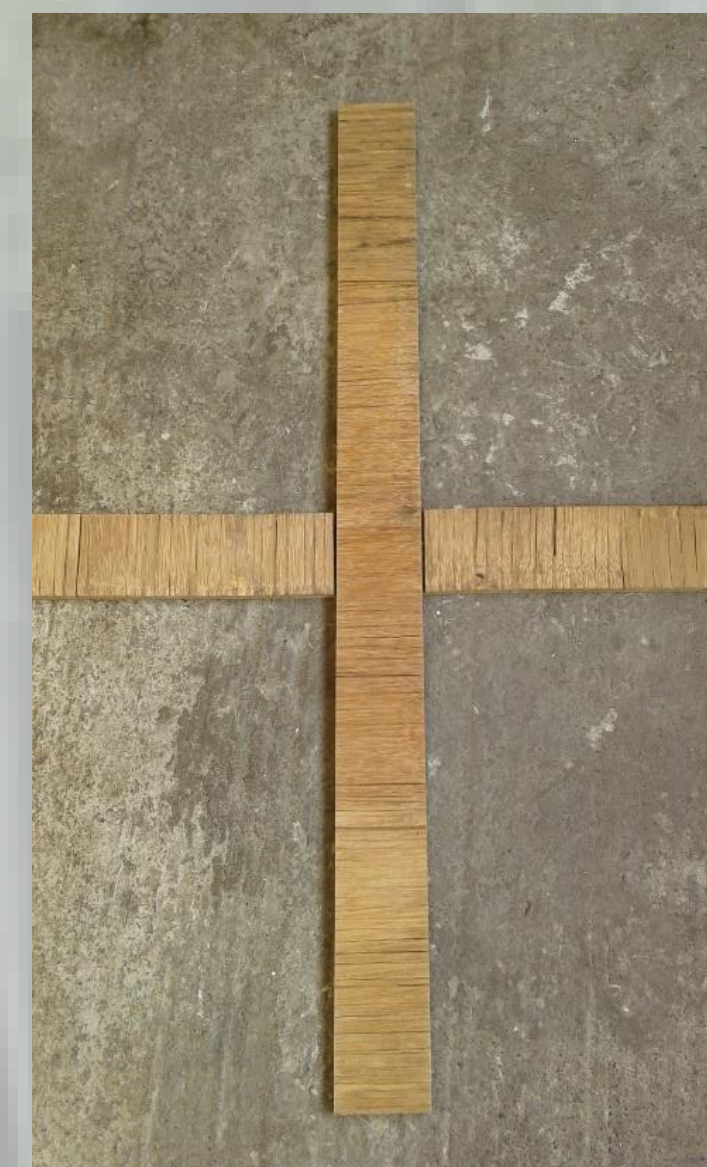
Refuerzo guadua

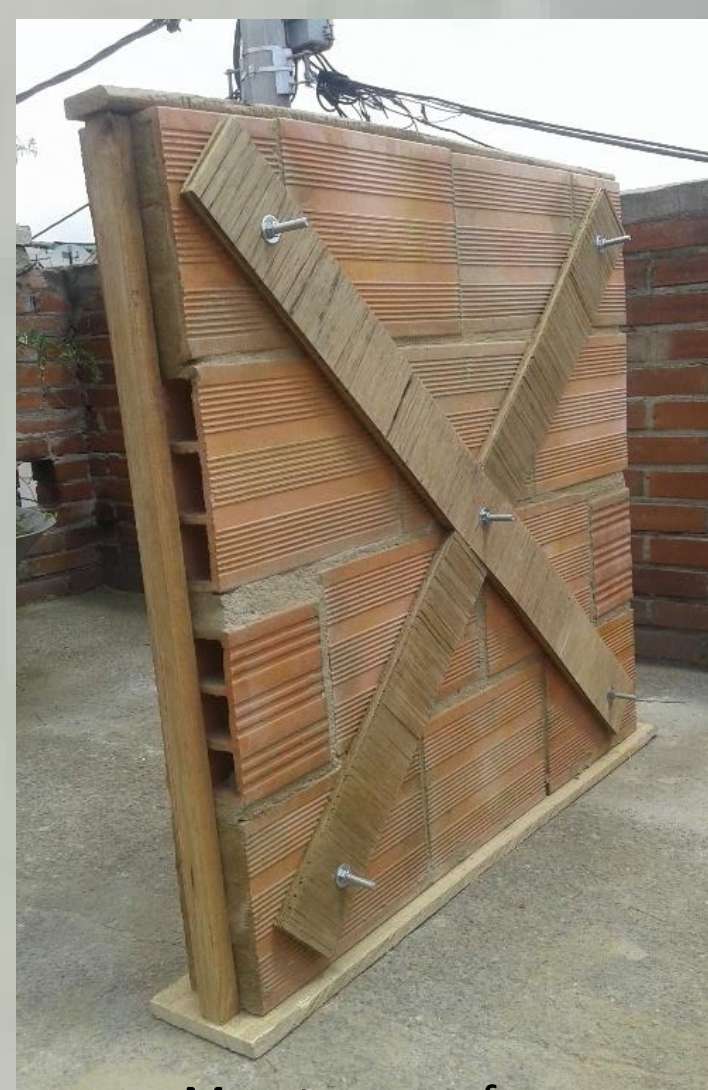
Murete con refuerzo

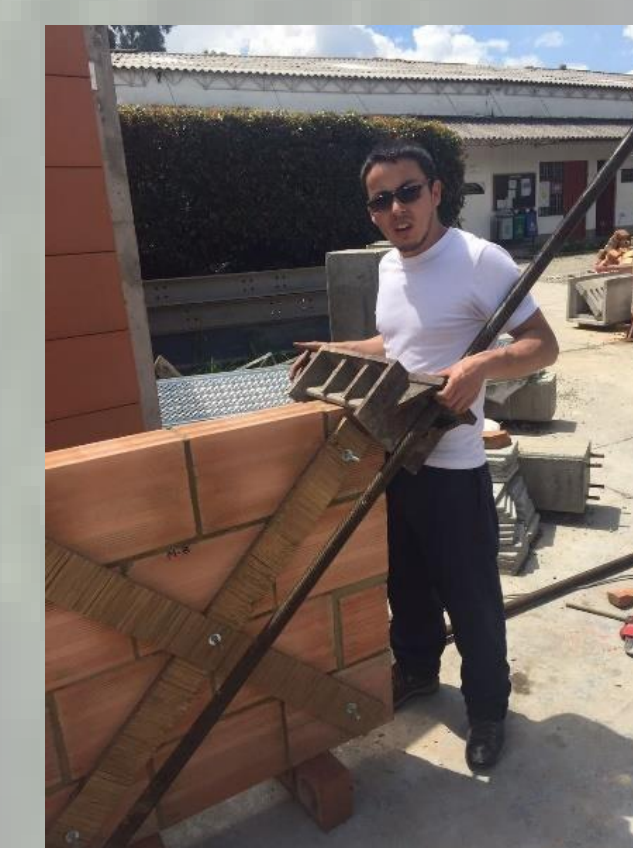
Ensayo laboratorio

Alto (cm)	Largo (cm)	Ancho (cm)	P máx. (Kg)	τ máx. (K Pa)
Muestra 1	95,6	102,2	11,5	3.224	193
Muestra 2	94,5	102,6	11,4	3.157	195
Muestra 3	95,6	102,2	11,3	3.023	188
Promedio	95,2	102,3	11,4	3.135	192

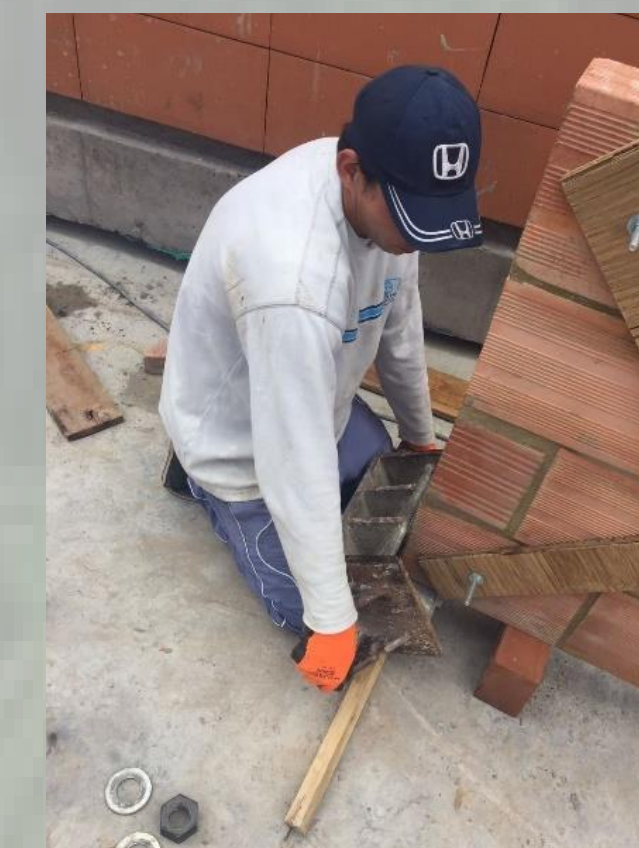
Ensayo laboratorio

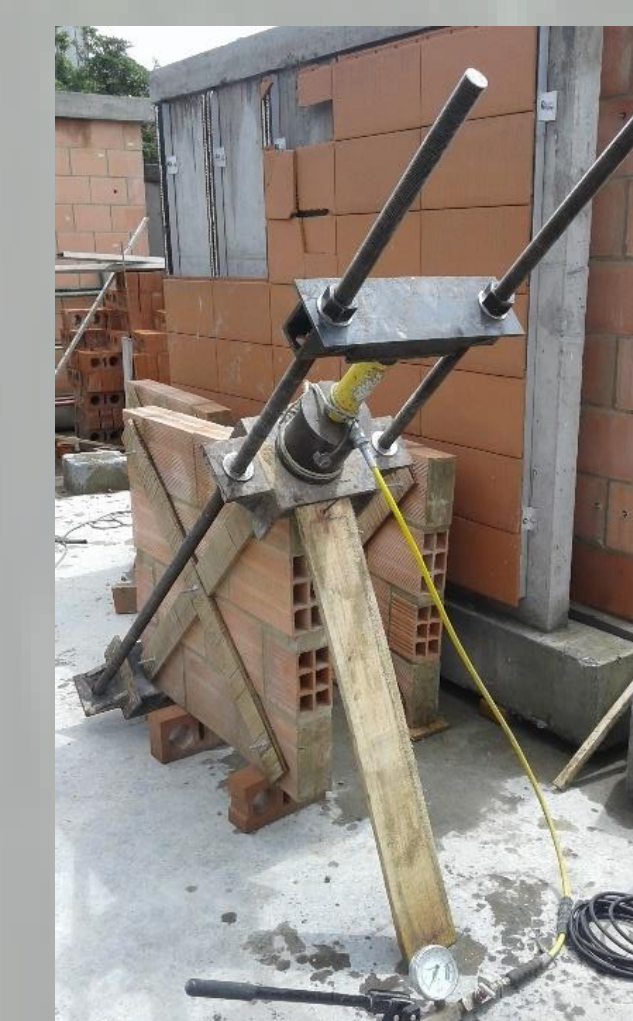
Fallo de murete

Tomando como referencia diferentes tipos de refuerzos con materiales convencionales como fibras de vidrio, fibra de carbono, acero, pet entre otros se pudo llegar a concluir mediante los resultados arrojados por el laboratorio, que el refuerzo con laminas de guadua no supero la capacidad de resistencia ante el resto de refuerzos ya investigados, pero tampoco la disminuyo su resultado llego a ser paralelo al resto de los demás uno de los factores que pudo llegar a afectar el resultado final fue el transporte que tubo que realizar el murete y de esta forma se pudo producir agrietamientos o fallas en el murete

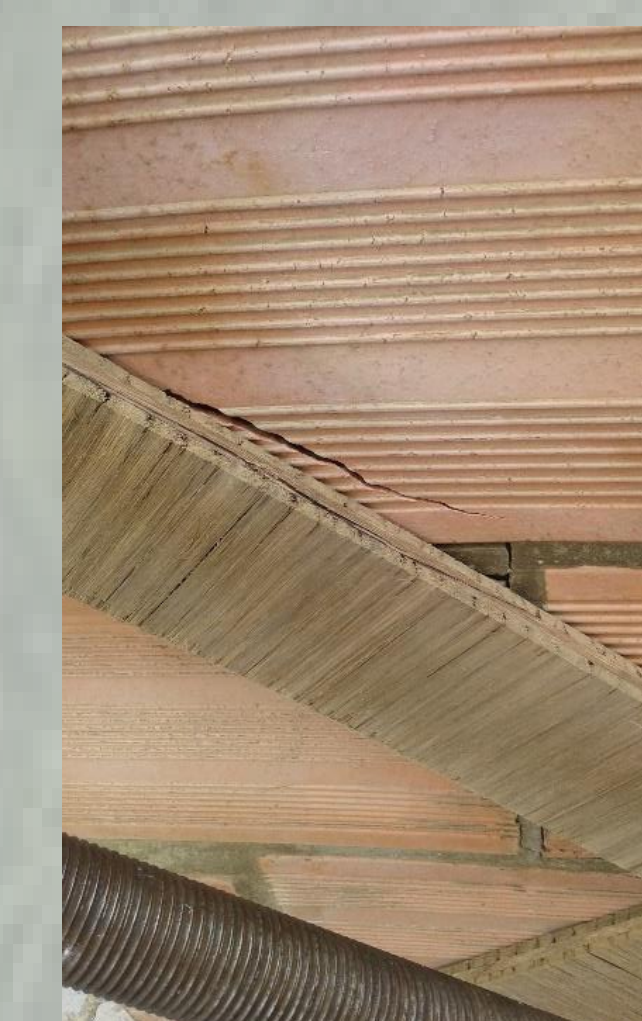
Fallo de murete

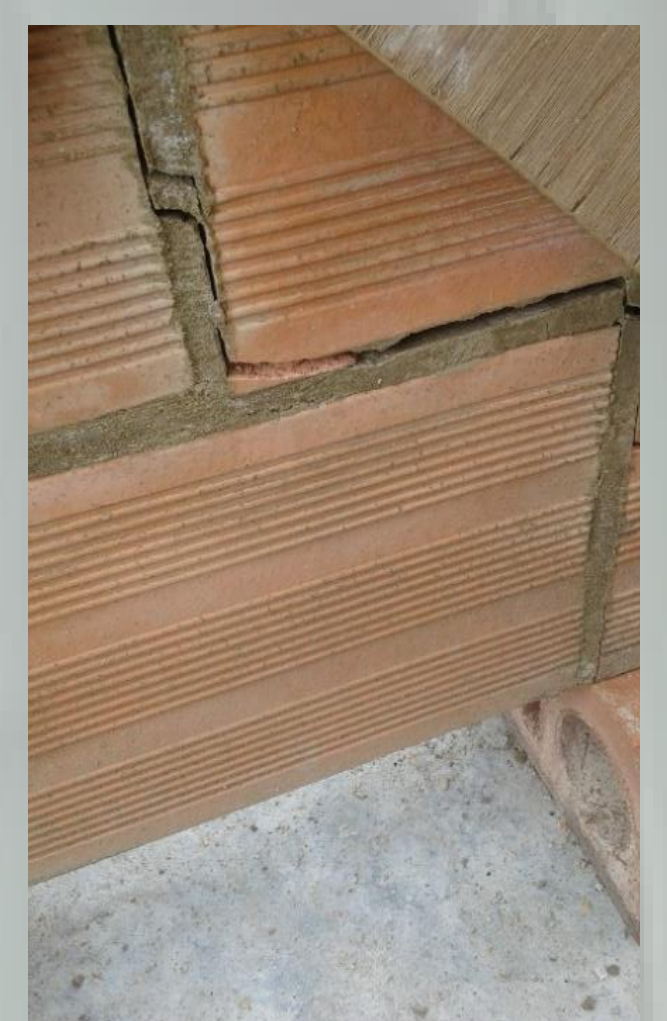
Fallo de murete

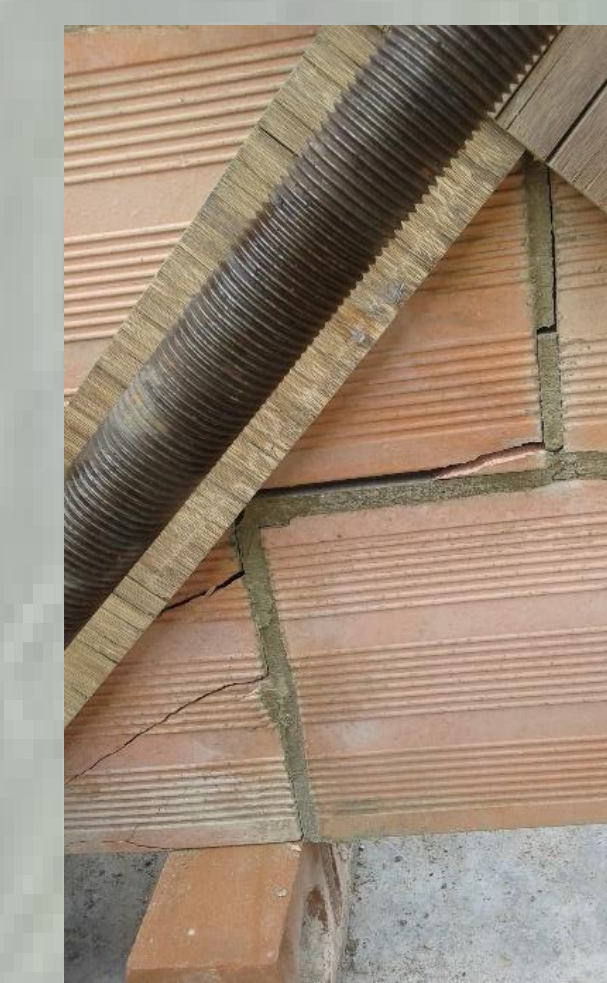
Fallo de murete

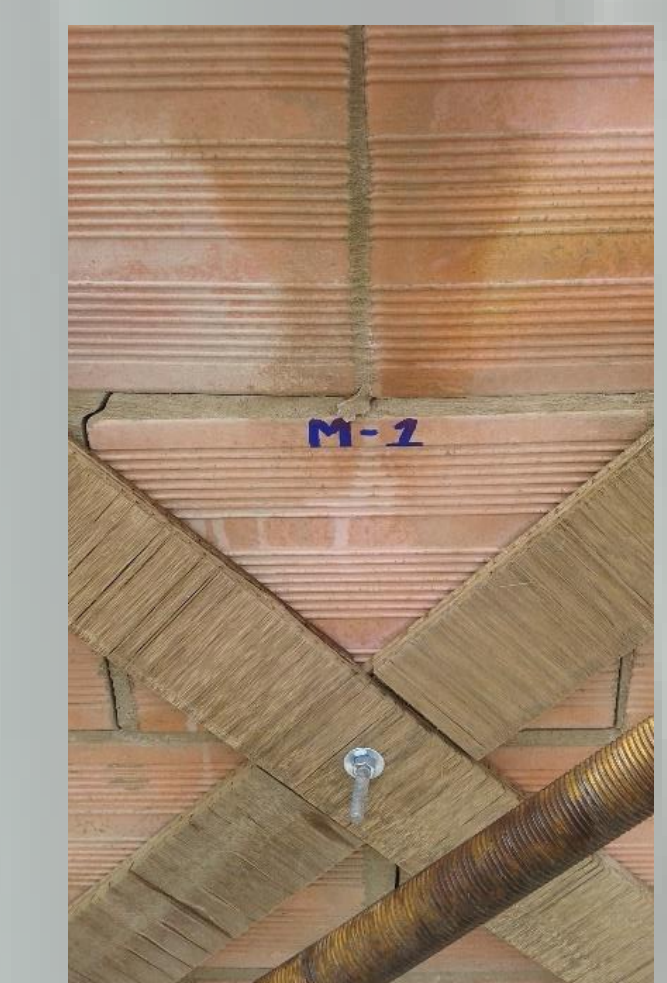
Fallo de murete
