La arquitectura en cal del centro histórico de Bogotá.

Lime architecture in the historic center of Bogotá.

Universidad La Gran Colombia
Facultad de Arquitectura
Bogotá, Colombia
2015

Monografía presentada como requisito parcial para optar al título de:

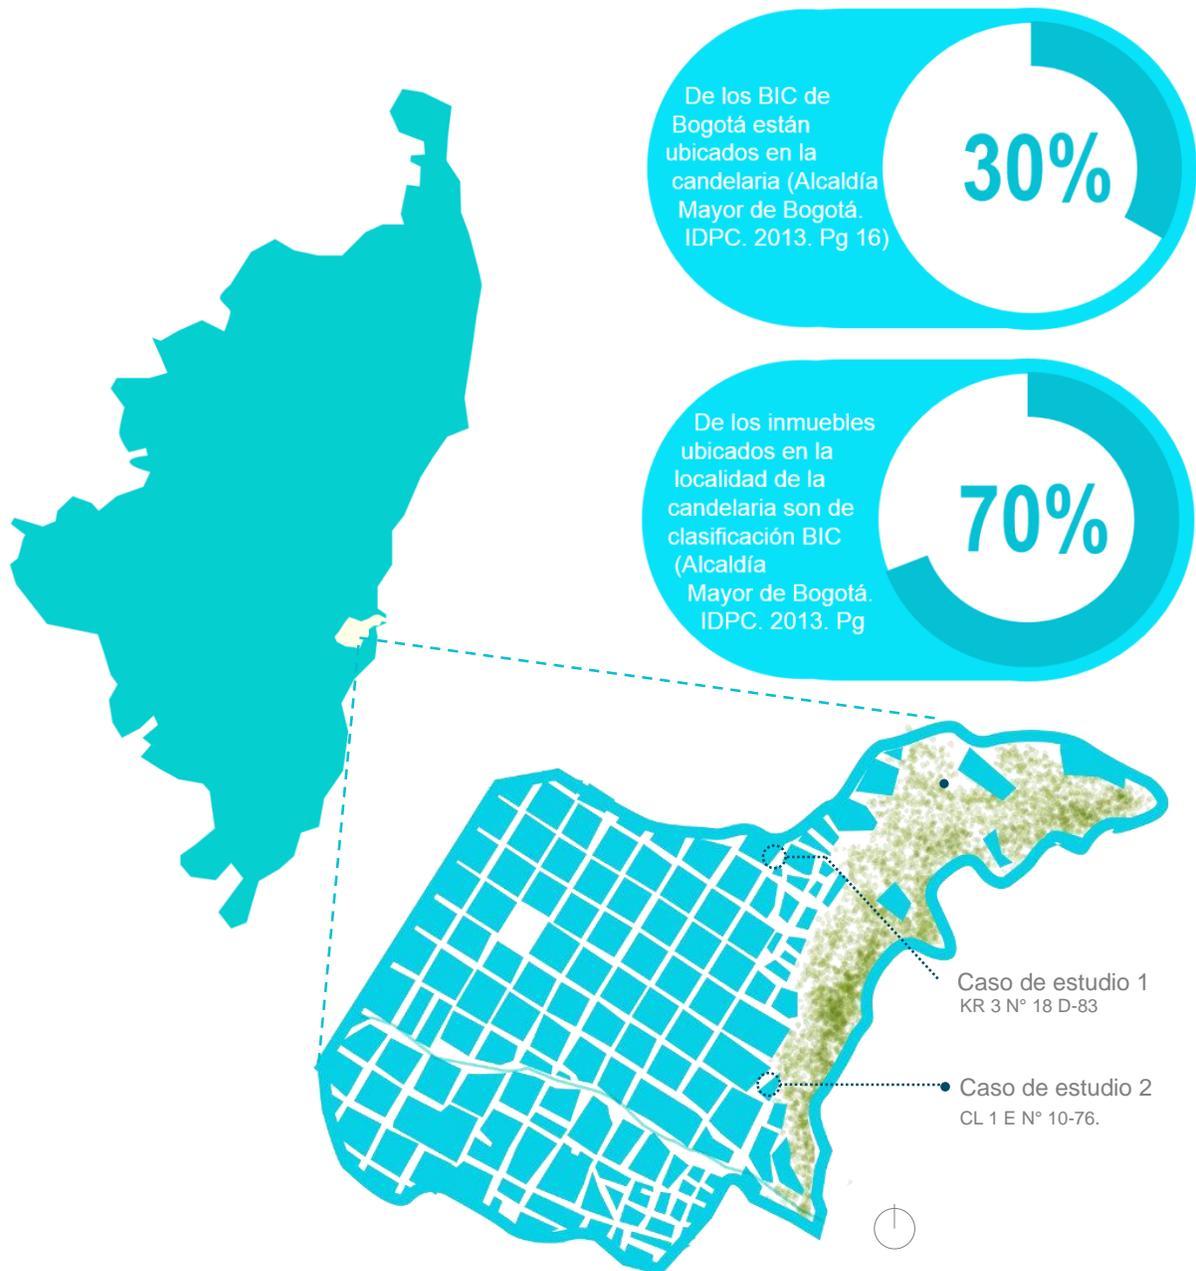
Figura 1. Delimitación zona y casos de estudio. Elaborado por el investigador.

Este estudio de la arquitectura en cal se realiza paralelo al Plan de Revitalización del Centro Tradicional de Bogotá (en adelante PRCTB) contemplando una extensión de 471 hectáreas compuesto por el centro histórico y sus bordes de transición.

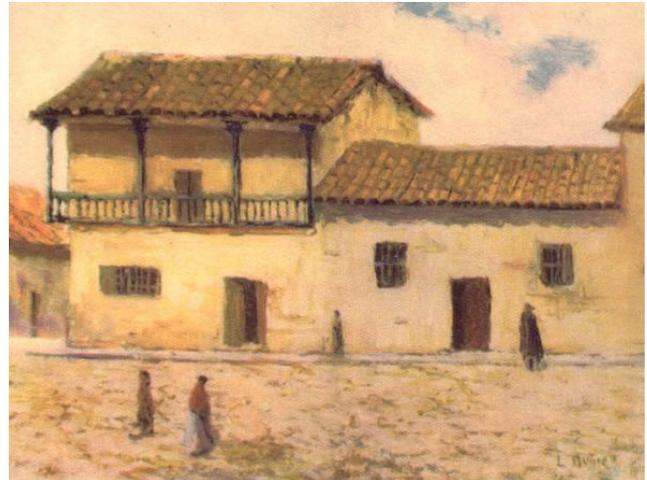
Figura 8. Litografía Casa consistorial y cárcel la chiquita. 1790. Luis Núñez Borda

A su vez producto de un análisis cartográfico similar, la restauradora Lina Rincón⁵ determina que el periodo donde se evidencia el mayor de edificaciones en tapia y adobe del CHB se ubica entre los siglos XVII y finales del XVIII que a su vez eran cubiertas por lechadas de cal como se ve en la figura 8.

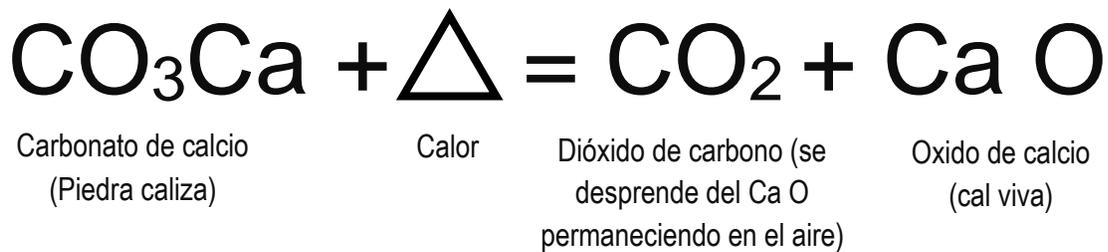
Figura 10. Reacción química para la obtención de cal viva. Elaboración propia.

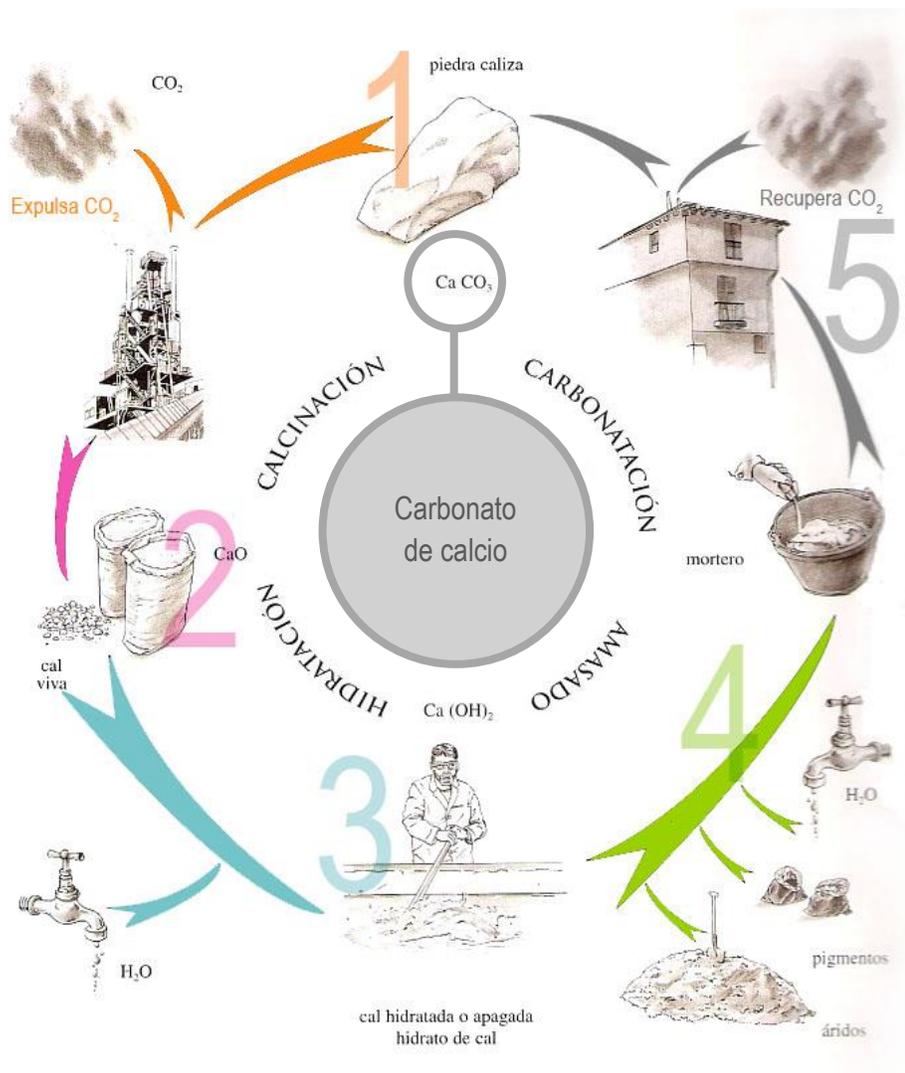
Figura 13. Ciclo de la cal. Dullinger. (2011).

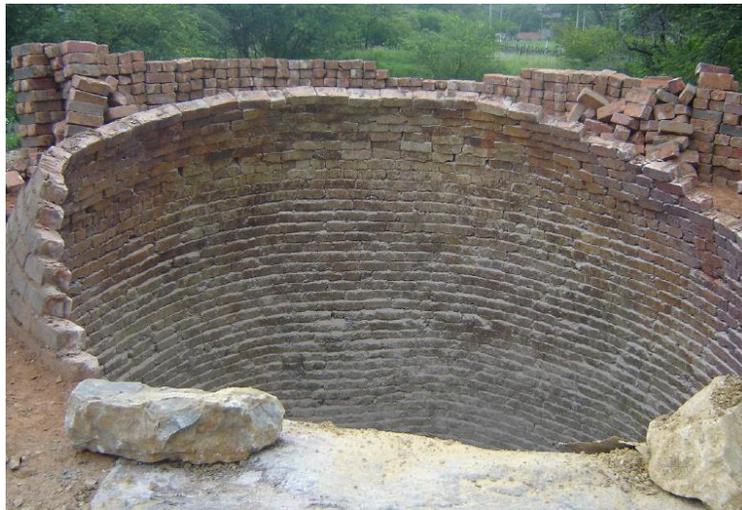
Figura 14. Horno para el cocido de la cal en Vije (valle del cauca). Tomada por J. Galindo (2008)

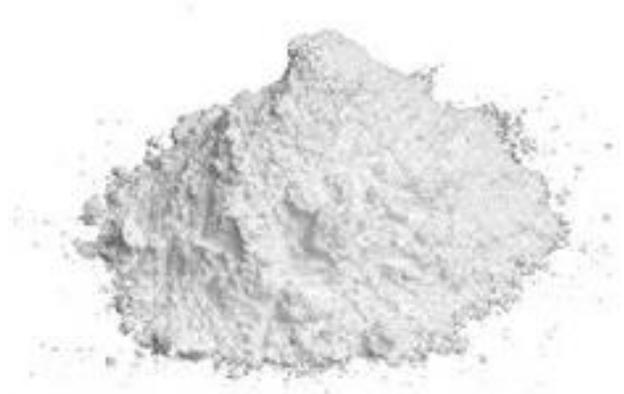
Figura 15. Cal aérea. Disponible en <http://www.acerosycementos.com/pics/cal.jpg>

1. Cal aérea: Piedra caliza pura, utilizada para revoques finos, sus propiedades se activan con el aire una vez ha perdido agua, fragua igual que el cemento.

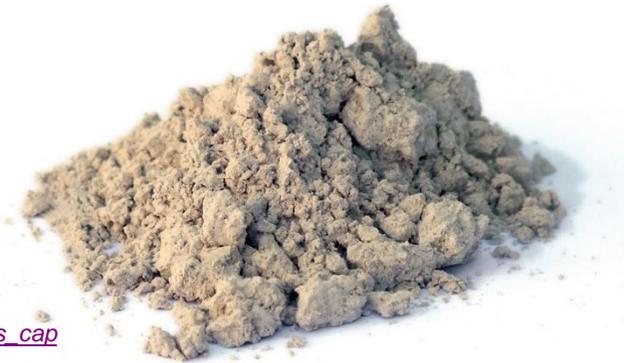
Figura 16. Cal hidráulica. Disponible en https://www.diasen.com/MTF/Content/news/news_capotto_gallery_05_8881974060670841923.jpg

2. Cal hidráulica: Esta es la piedra con impurezas, como arcillas en un 5%. Es utilizada para revoques gruesos, esta no se deja al aire, siempre se recubre.

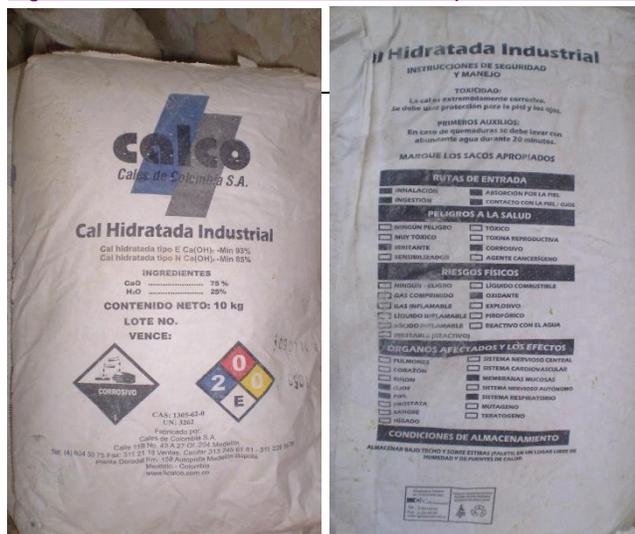
Figura 17. Saco de cal CALCO. Tomadas por Jonatán A. Sánchez

- Marca: CALCO, producido por cales de Colombia SA.
- Lugar de fabricación: Medellín, COL
- Tipo de cal: Cal aérea o blanca hidratada, 25% agua, 75% óxido de calcio.
- Presentación comercial: Bulto de 10 Kg en papel Kraft.
- Pureza: 90-100%
- Consistencia: Gránulos blancos o polvo

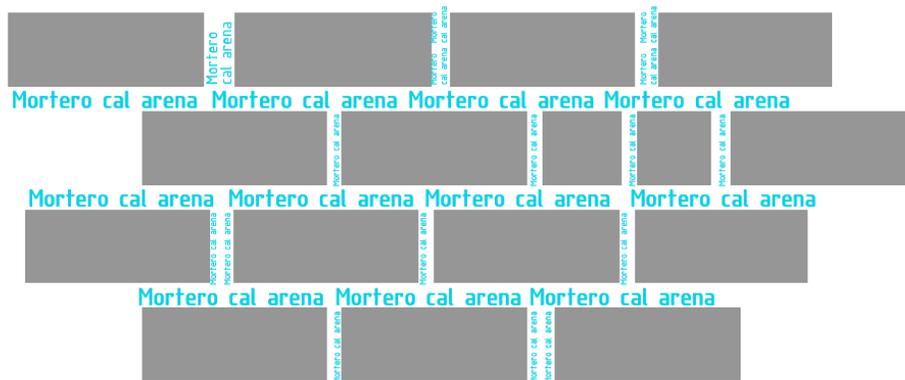
Figura 18. Adobe y cal. Elaboración propia.

Adobe + Mortero y/o Pañete = Unión

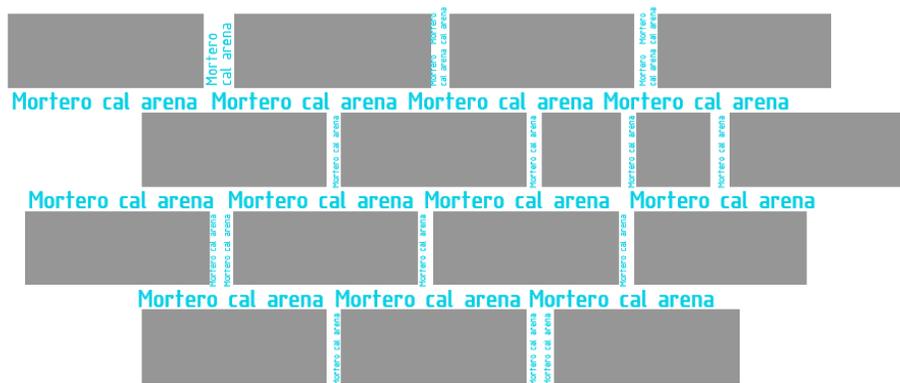
Figura 20. Cal y canto. Elaboración propia.

Canto de piedra + cal = Unión

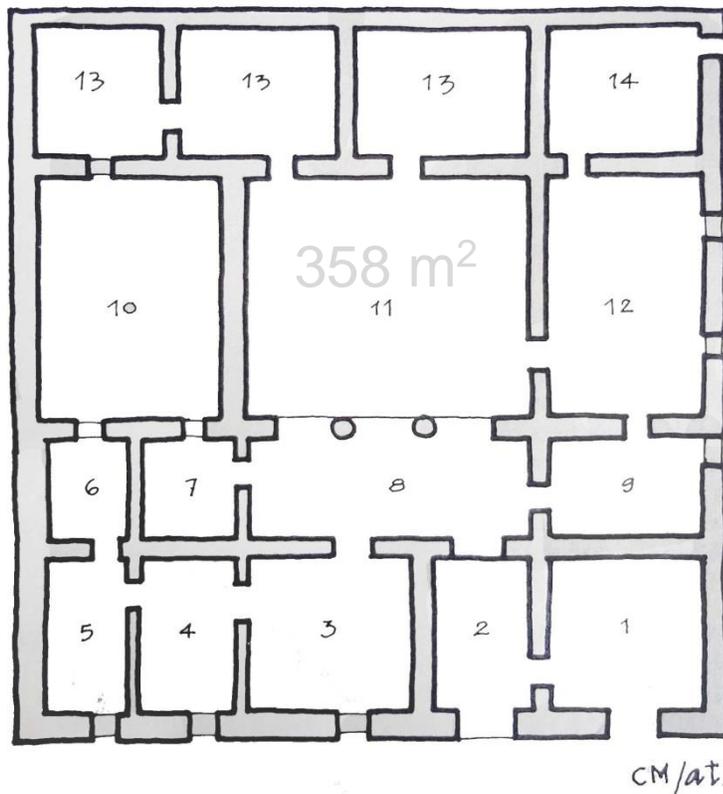
Figura 24. Planta casa del confitero. Tomado de Santafé: el nuevo reino de Granada.

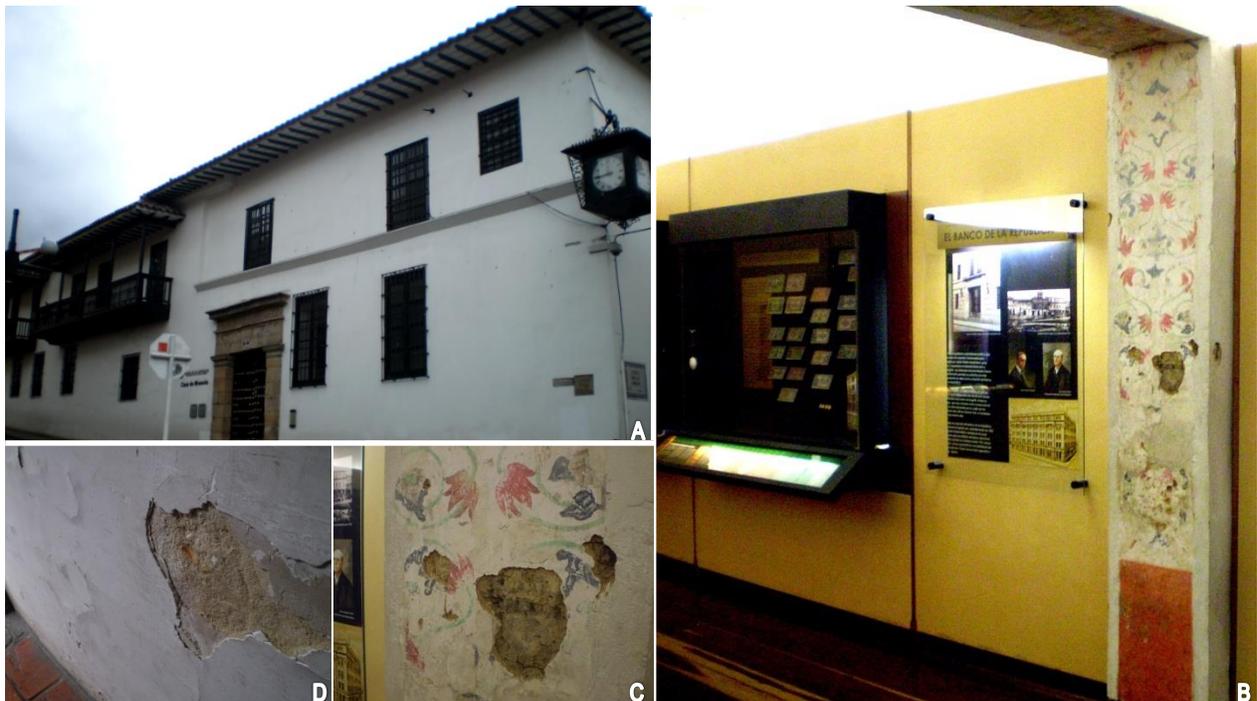
Figura 25. A. Fachada principal Casa de la moneda B. Marco con pintura al fresco original, bajo la capa de pañete a la cal se ven los adobes C. Detalle de marco D. Pañete de cal

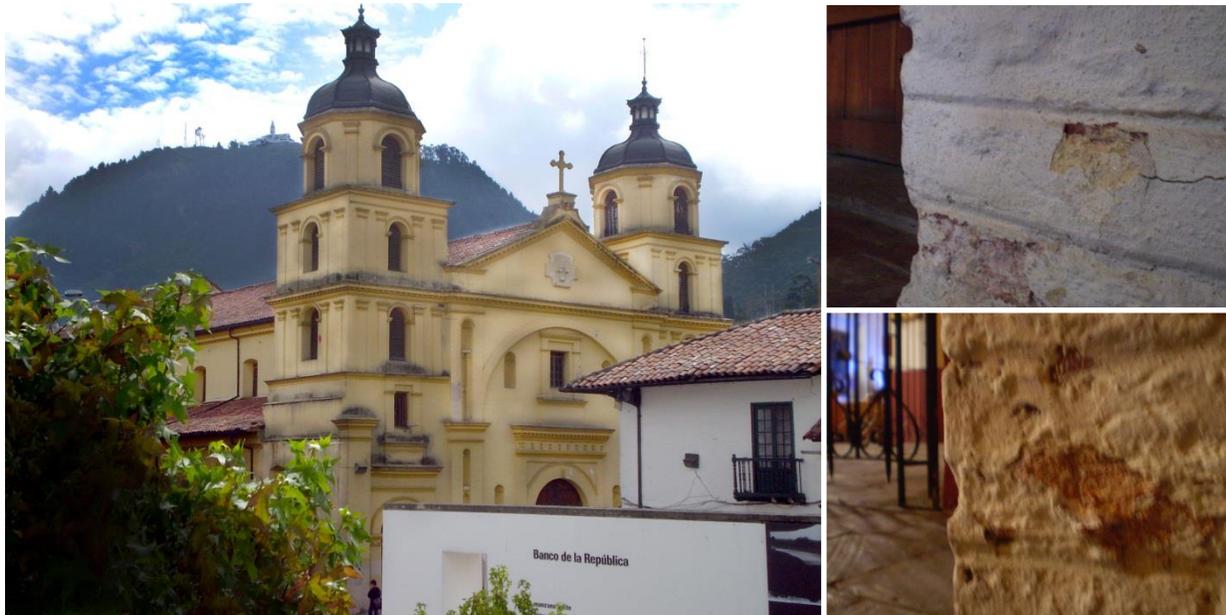
Figura 27. Detalles iglesia de la candelaria. Se aprecia el pañete de cal y parte de un adobe descubierto que hace parte de un arco. Elaboración propia.

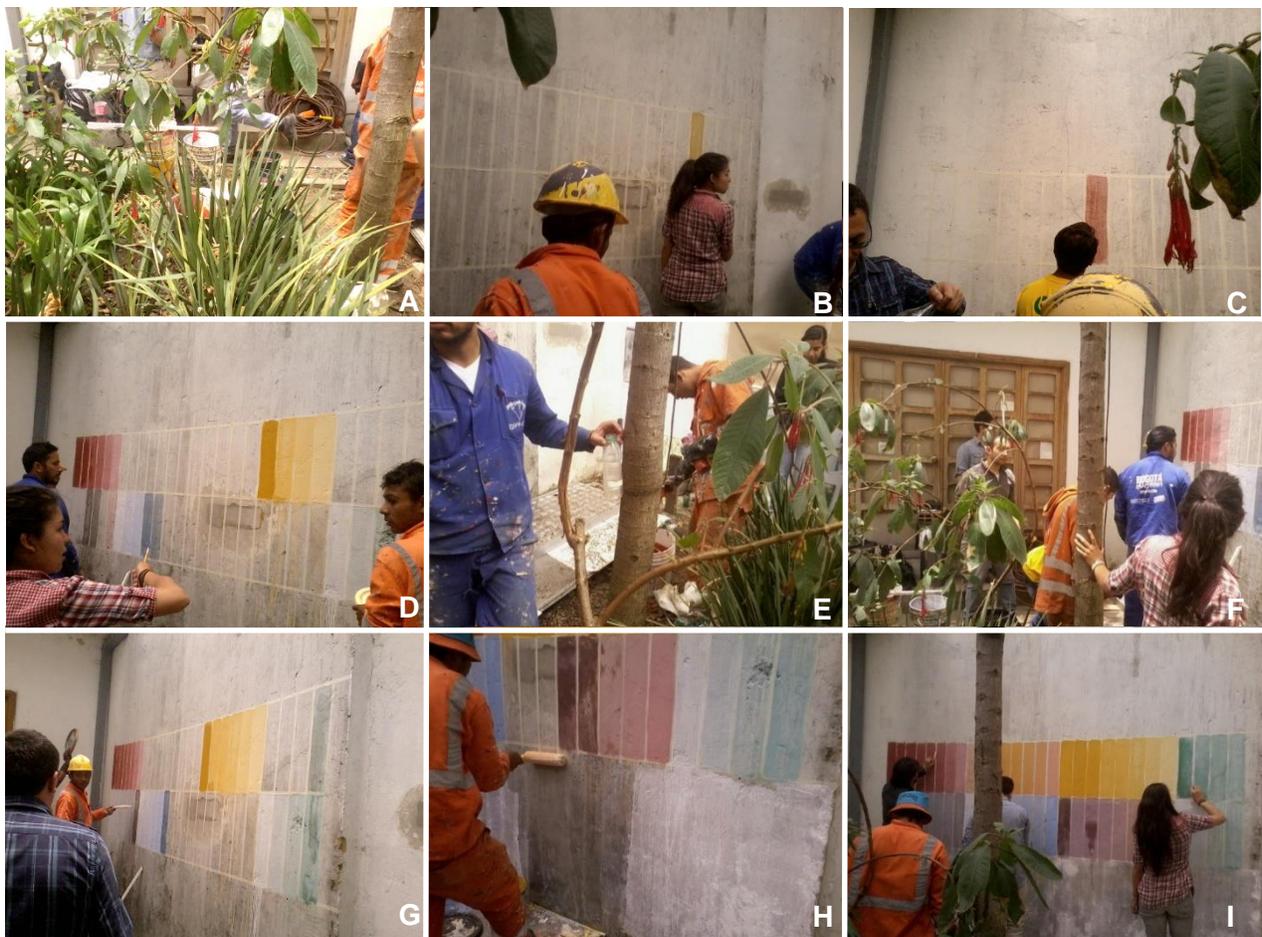
Figura 38. Proceso laboratorio de color Agosto 2014. Elaboración propia

Antes de comenzar la práctica, se dispuso de un muro en el cual se marcaron 56 franjas verticales para pintar creando una paleta cromática con los siguientes colores: rojo, naranja, amarillo, verde, violeta azul y gris, los cuales se conseguían mezclando los minerales puros con cal o mezcla entre dos minerales y cal (amarillo y rojo para el naranja y rojo y azul para el violeta)”.

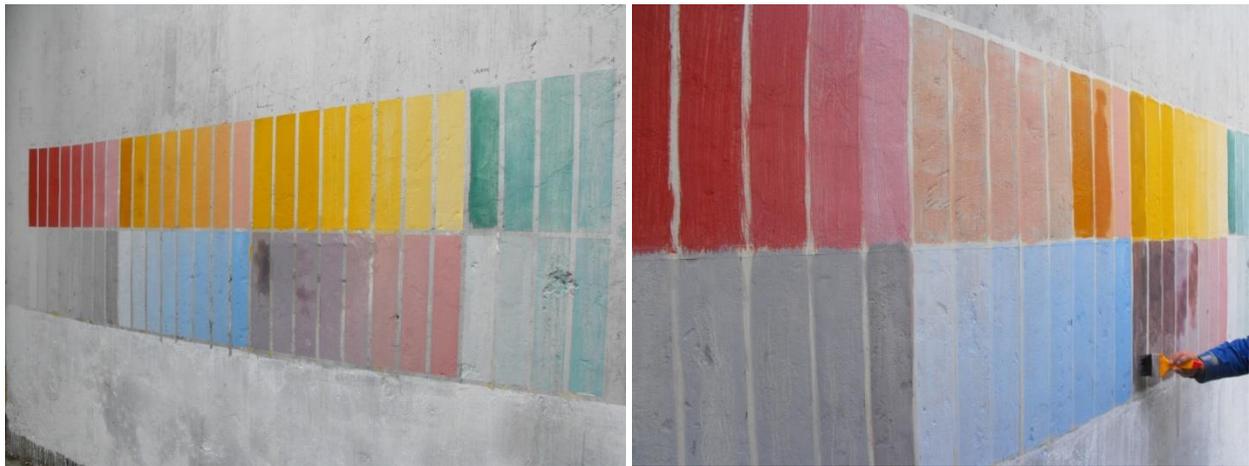
Figura 39. Resultado laboratorio de color. Tomadas por equipo candelaria es tu casa IDPC 2014

En este caso hace referencia al seguimiento que el estudio hace del IDPC por formular y estandarizar sus propios procesos en la preparación de la pintura a la cal. Cabe aclarar que en este laboratorio no se utilizó P.V.A y Ácronal como aditivos en la preparación de la pintura puesto que en una asesoría posterior al taller por el Arquitecto Mexicano Luis Fernando Guerrero Baca (anteriormente, citado), determino que la utilización de estos aditivos químicos interferían con la transpiración natural del muro, por lo que aconsejo utilizar Jabón de tierra en la preparación de la pintura a la cal.

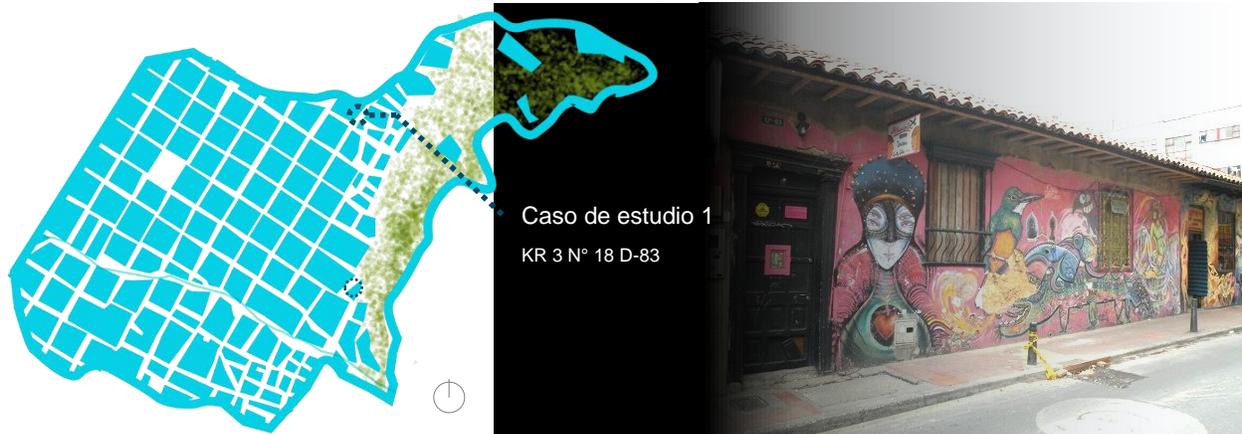
Figura 40. Localización y estado inicial del caso de estudio 1. Elaboración propia

El inmueble corresponde a un periodo del siglo XVI, es la primera construcción en la que se realizó el mantenimiento de restitución de pañetes y pintura a la cal, supervisado por el IDPC dentro del marco de revitalización del centro tradicional de Bogotá (2012-2016). La intervención de este inmueble utilizó mano de obra del IDIPRON, una organización distrital que recupera a jóvenes en condiciones vulnerables y los capacita. Además para esta tipo de intervención especializada el IDPC les dio una capacitación para que aprehendieran los saberes tradicionales necesarios para ejecutar la intervención. Este factor sin dudas contribuye a la generación de tejido social y apropiación cultural. El proceso tuvo las siguientes etapas:

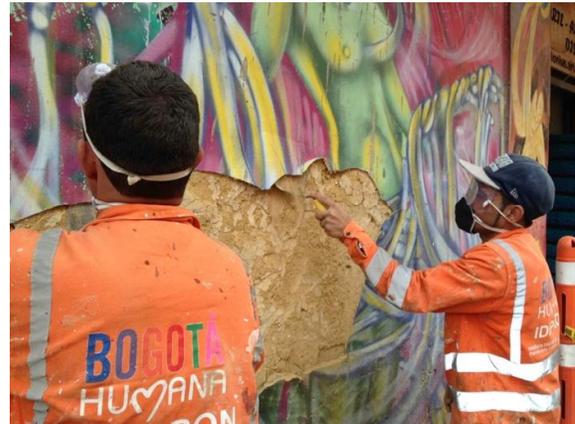
Figura 41. Eliminación de pañetes en cal, cemento y arena. Archivo IDPC 2014

1. Eliminación de pañetes de cemento. Se retiran todas las superficies que tienen cemento, especialmente se revisa el zócalo, esta parte por su vulnerabilidad genera desprendimientos e irregularidades en la superficie.

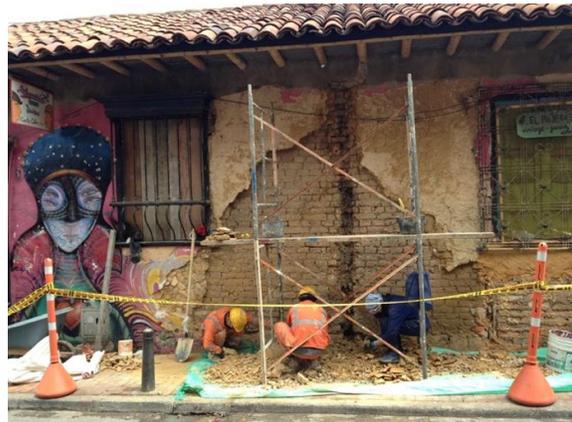
Figura 42. Eliminación pañetes con desprendimiento. Equipo IDPC 2014

2. Eliminación de pañetes desprendidos. Se retiran pañetes originales que estén en riesgo de caerse para que no comprometan la integridad de los que se van a aplicar, sin embargo, si tuviera algún tipo de ornamento se deben re adherir⁵⁴

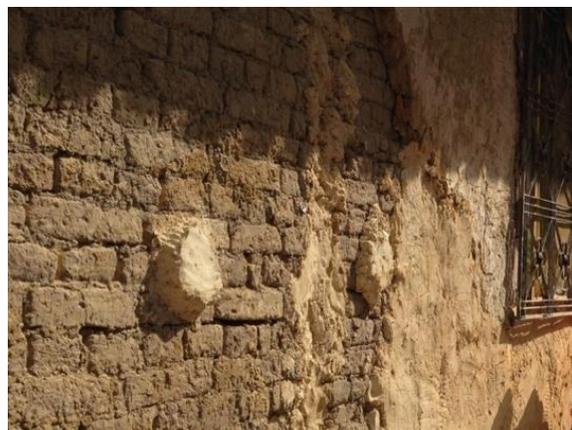
4. Colocación de niveles. Se verifica el nivel de la fachada con plomada y codal, pues una de las características coloniales es la irregularidad en los muros, por lo que se colocan en las zonas más profundas listones de madera de 15 cm de profundidad a una distancia de 2 hiladas entre los adobes, estos proporcionarían firmeza a las zonas de pañete grueso.

Figura 43. Detalle de niveles y anclajes con listones de madera entre el mortero de pega de los adobes. Archivo del IDPC 2014.

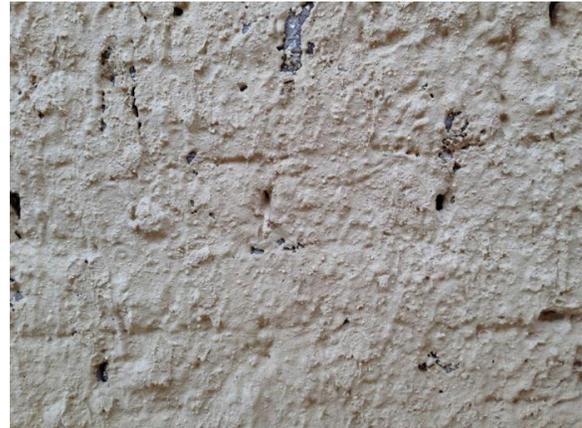
Figura 44. Aplicación de mortero diluido. Archivo IDPC 2014

6. Capa líquida inicial. Se aplica una capa muy delgada de pañete en proporción 3:1:1 (arena, pasta de cal, agua).

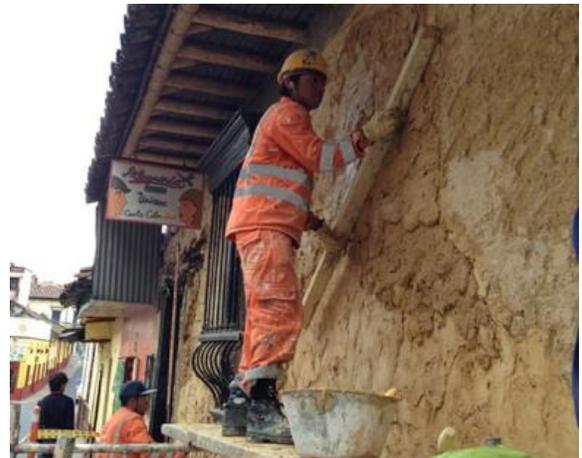
Figura 45. Aplicación de pañete. Archivo IDPC 2014

8. Mortero final. Se aplicó con brocha y se le dio un acabado liso con llana de madera y un por fricción con la mano protegida por un guante plástico. De esta manera se sellan anteriores fisuras y se homogeniza la superficie⁵⁷. El tiempo mínimo prudente entre una capa y otra fue de un día.

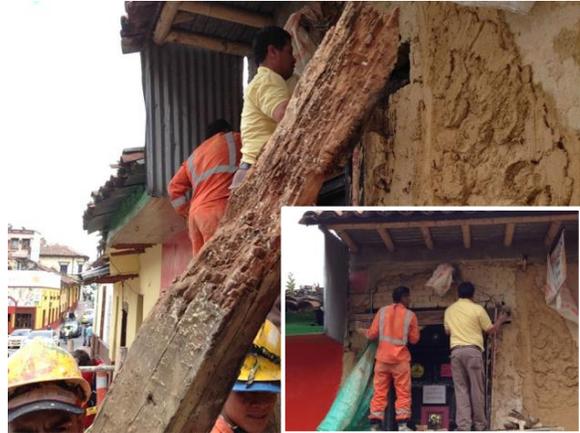
Figura 47. Desmonte de viga antigua y reemplazo por una nueva. Archivo IDPC 2014.

9. Tratamiento de carpintería. Se desmontó el dintel superior de la puerta y se reemplazó por uno nuevo inmunizado. Se le hizo una limpieza a las demás carpinterías (ventanas puerta) con esponjas y agua.

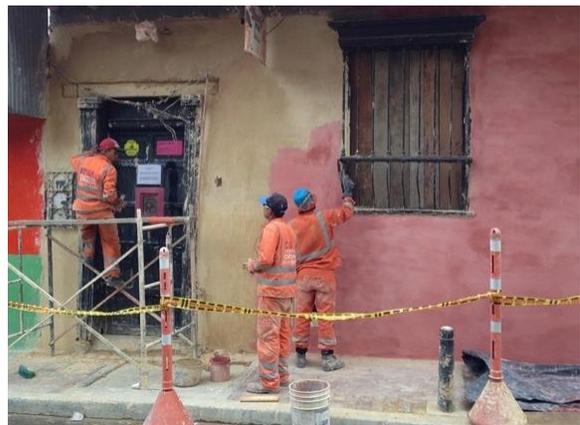
10. Pintura a la cal. Para la preparación de la pintura a la cal se cernió y apago cal aérea con anterioridad, el agua cal sobrante del apagado se utilizó para la lechada. Para este proceso primero se agregó el pigmento teniendo en cuenta que este se aclara bastante, para mejorar las condiciones de adherencia de la pintura se le agrego PVA y Ácronal, aditivos utilizados para preparar pinturas, aunque la cantidad fue muy poca, 2% por cada bulto de 10 kg de cal, proporcionando a la cal más resistencia a la disgregación ya que el sedimento y mineral tiende a separarse.

Figura 48. Aplicación de pintura a la cal. Se aplica la 3ra mano con mayor concentración de Ácronal. Archivo IDPC 2014.

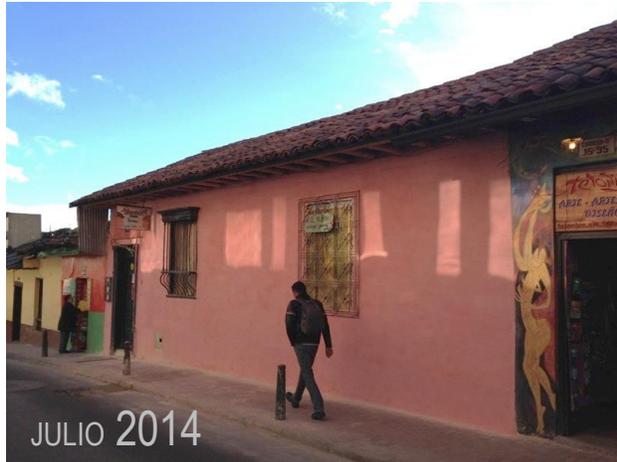
Figura 50. Resultado intervención. Archivo IDPC 2014

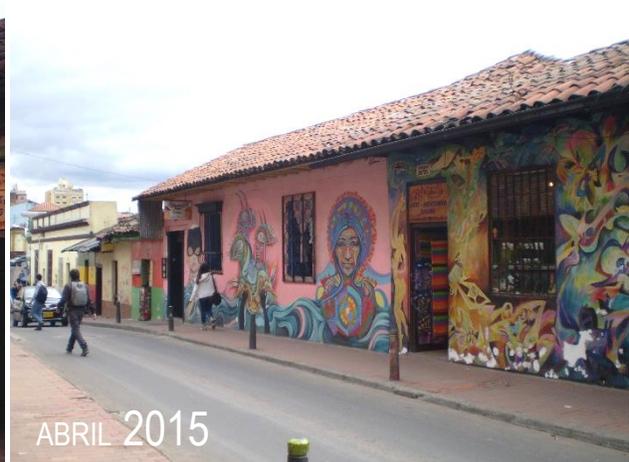
*Figura 49. Estado actual abril de 2015. Tomada por Jonatán Sánchez*

La transformación de esta fachada no es producto del vandalismo, está fundamentada en las fuertes convicciones de la propietaria del negocio ubicada en la casa, que además está sujeto a otras dinámicas sociales distinta a la época de su construcción en este caso afecta al inmueble, pues los vinilos empleados por la artista contienen sustancias plásticas, afectando los controles naturales de humedad que regula la superficie de cal.

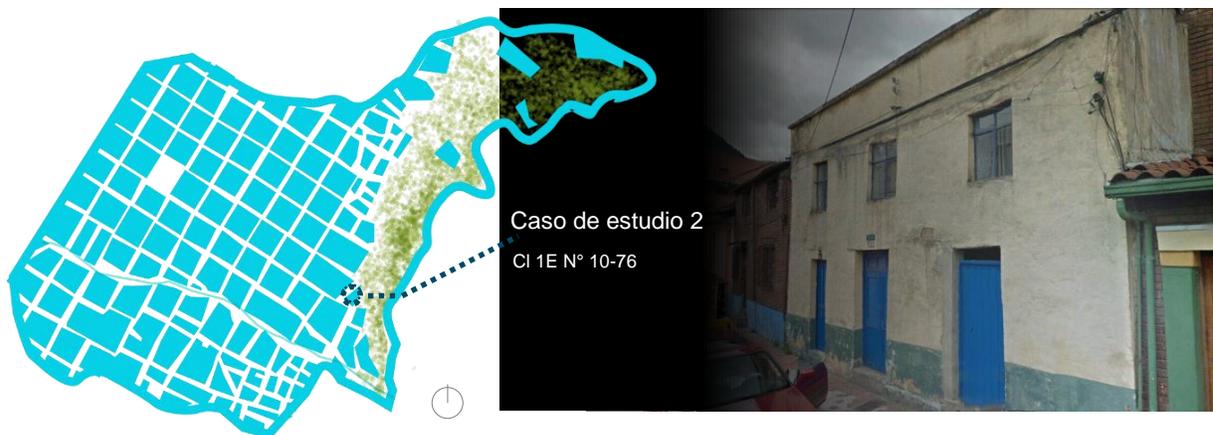
Inmueble que data del siglo XX, si bien no tiene una tipología colonial su valor recae en la fachada que está construida en adobe, es decir su valor se arquitectónico se le da por la manera en cómo está construido más allá de una asociación estilística y a una prolongada antigüedad.

Figura 51. Localización y estado actual caso de estudio 2. Elaborado por el autor

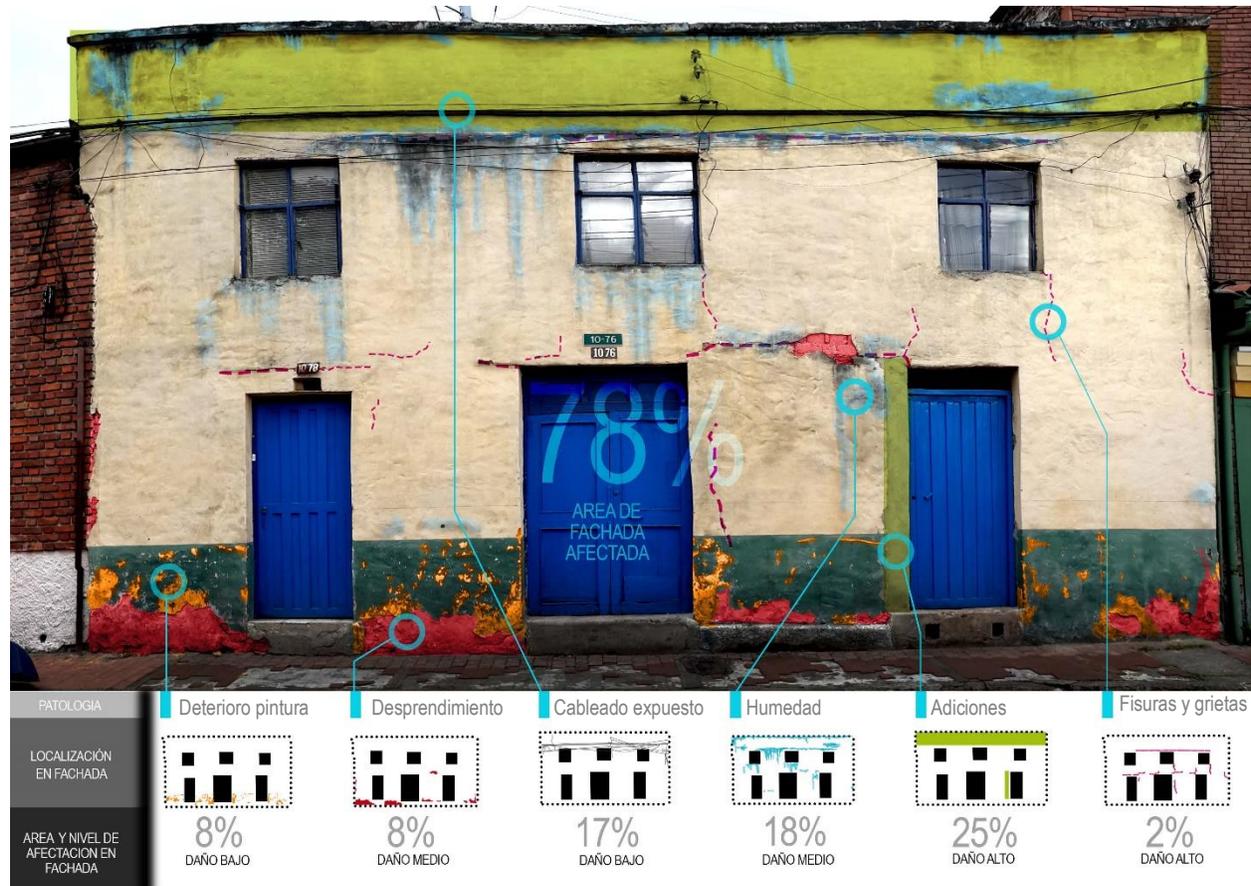
Patologías

La mayoría del daño en fachada es causado por la humedad ascendente y gravitatoria, por lo que es muy importante que las construcciones en tapia y adobe tengan un alero que las proteja de la lluvia, acompañado de un permanente mantenimiento preventivo y curativo en cal.

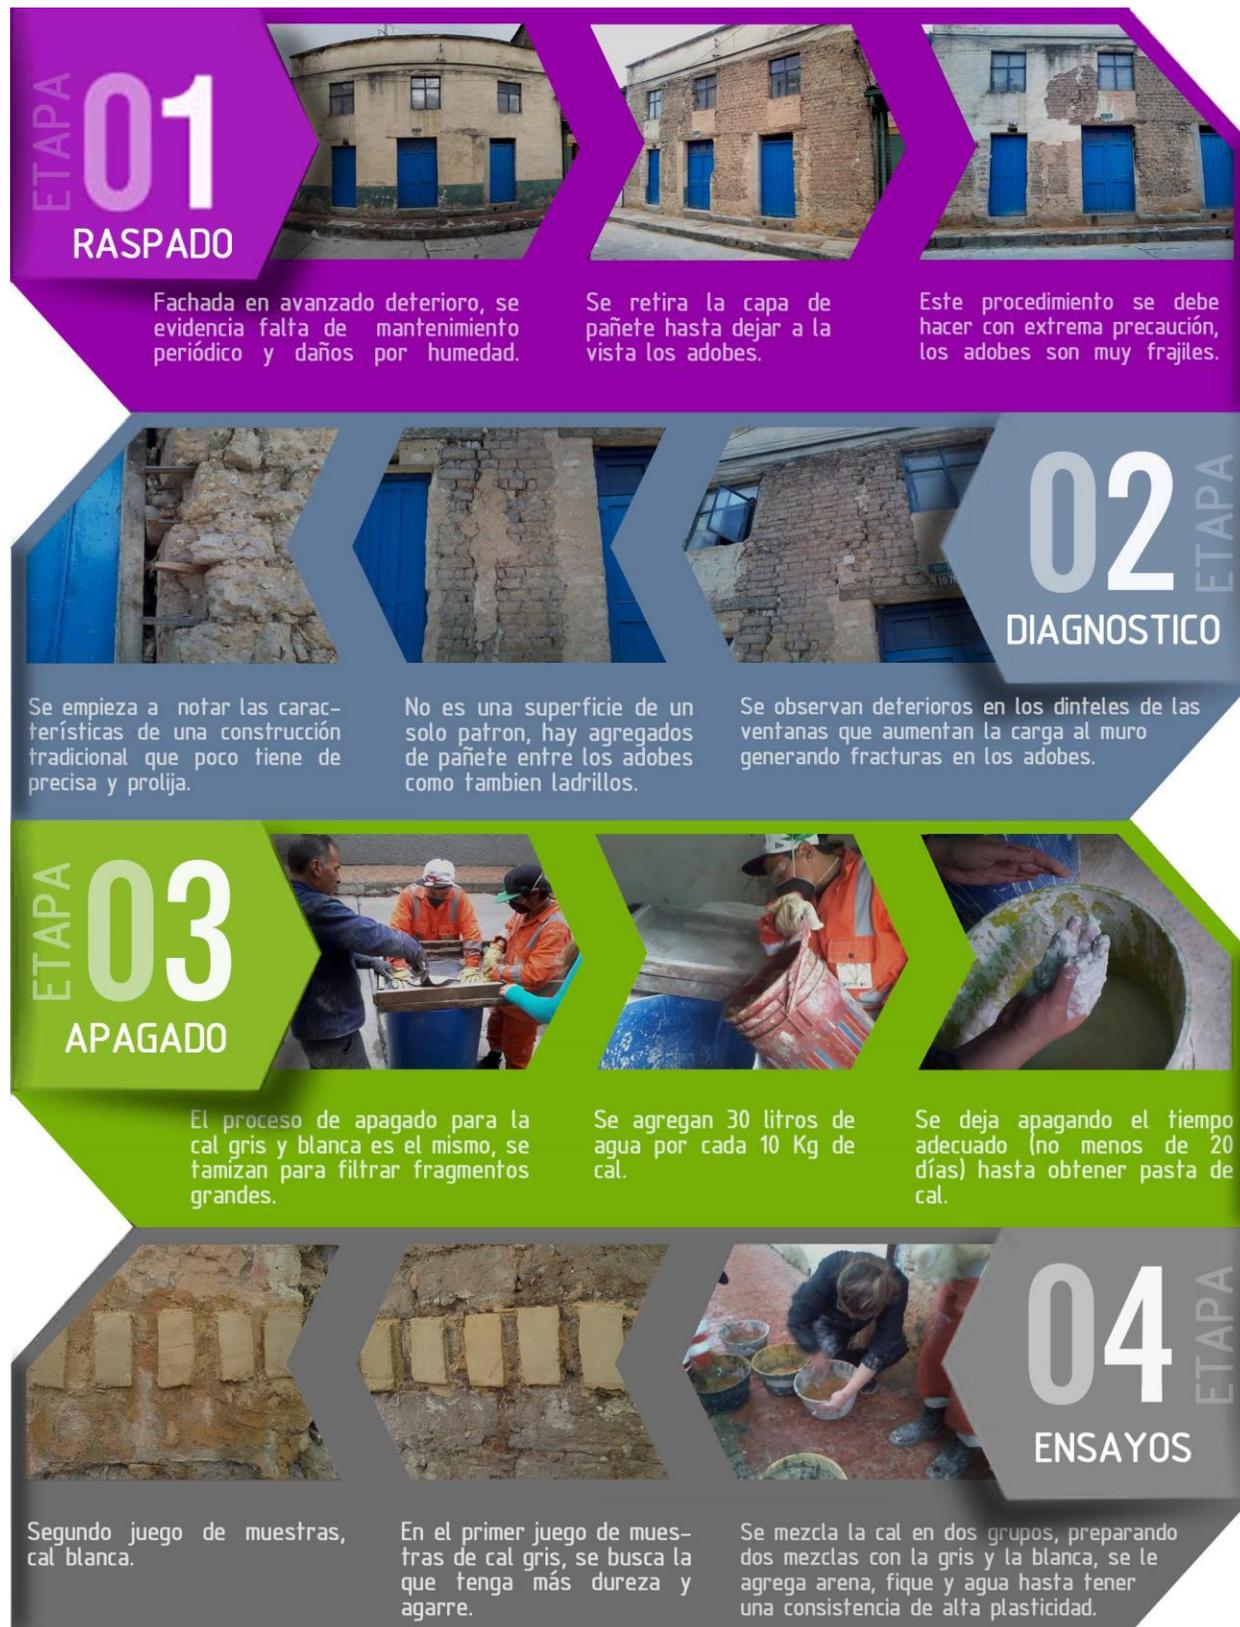
ETAPA

05

PREPARACIÓN

Para elaborar la mezcla de pañete, se revuelve muy bien la pasta.

En una batea se vierte la pasta de cal.

Se incorpora arena, agua y se revuelve hasta tener una mezcla líquida para aplicar la capa base.

06

CAPA BASE

Se suaviza y empareja para eliminar restos que no quedaron bien fijados.

Se deja secar superficialmente, la capa base se caracteriza por ser líquida 3:1:1

Aplicar la mezcla sobre la fachada tiene una técnica específica, debe lanzarse cerca del muro y soltarse rápidamente, con un movimiento seco en la muñeca.

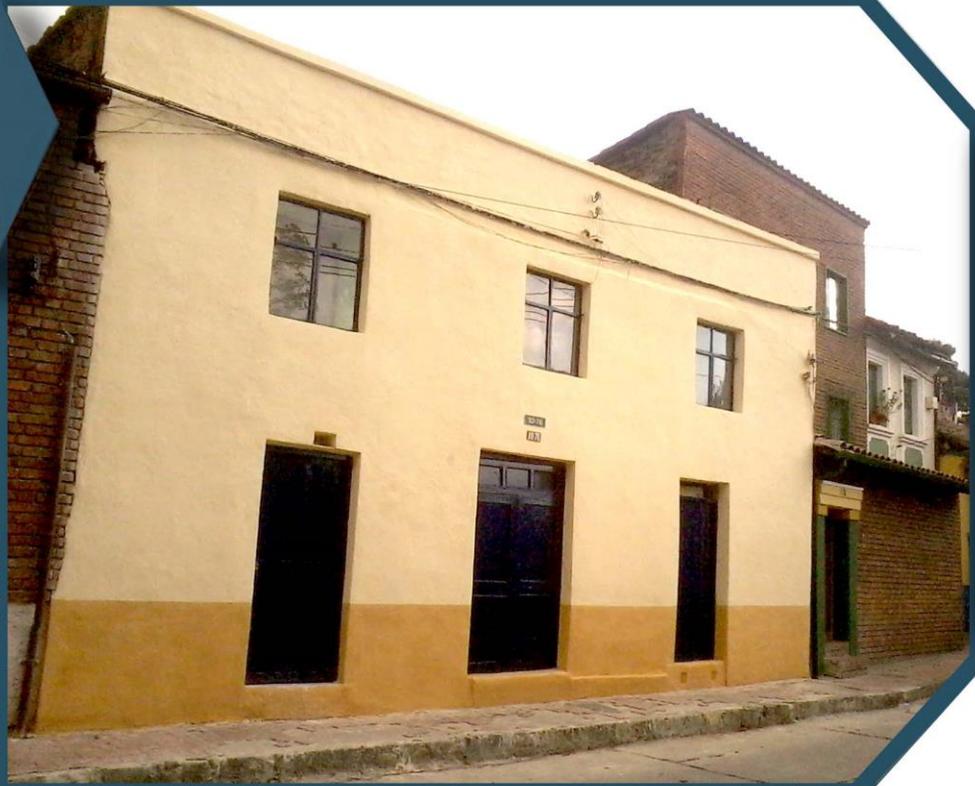
ETAPA **11**
PINTURA CAL

Para la cal se preparó una lechada no muy espesa, se le agrega pigmento mineral, su cantidad se determina realizando pruebas de color sobre el pañete final, para aplicarla lo mejor es sin agregarle más agua durante el proceso ya que eso aclararía el tono, se aplican 3 manos así y la cuarta se le adiciona jabón de tierra para impermeabilizar.

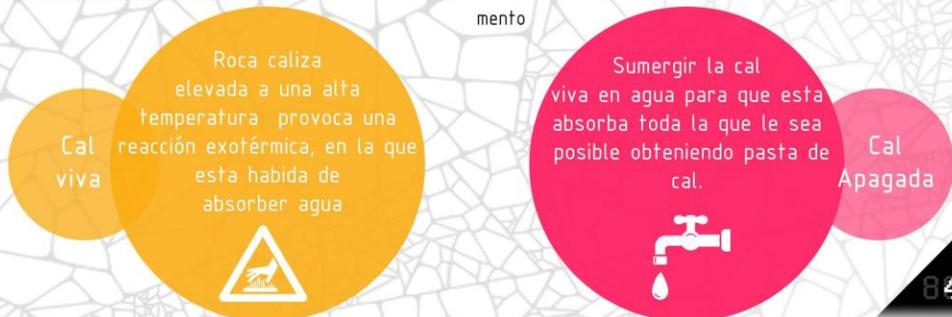
Estados químicos de la cal

Hidroxido de calcio Dióxido de carbono (se encuentra en el aire y regresa a CaCO3) Carbonato de calcio (piedra caliza)

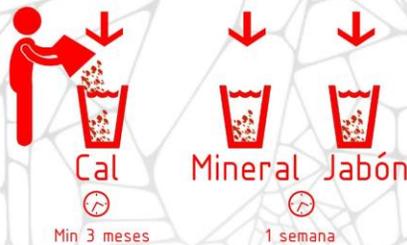
3 Hidratación de cal, jabon y mineral

La proporción de la cal-agua y mineral-agua es 1 : 3. Para el jabón-agua es 1 : 1, debe estar muy concentrado.

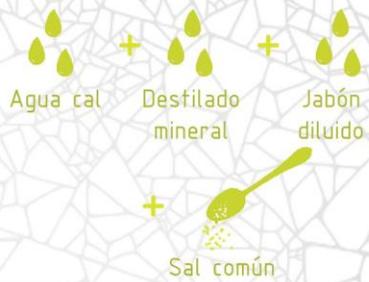
5 Incorporar materiales

- Para 10 litros de pintura se incorpora:
- a. 9 litros de agua cal
 - b. Destilado de mineral hasta obtener el color deseado (tener en cuenta que tiende a aclararse).
 - c. 1/2 litro de jabón diluido.
 - d. 125 gr de sal común.

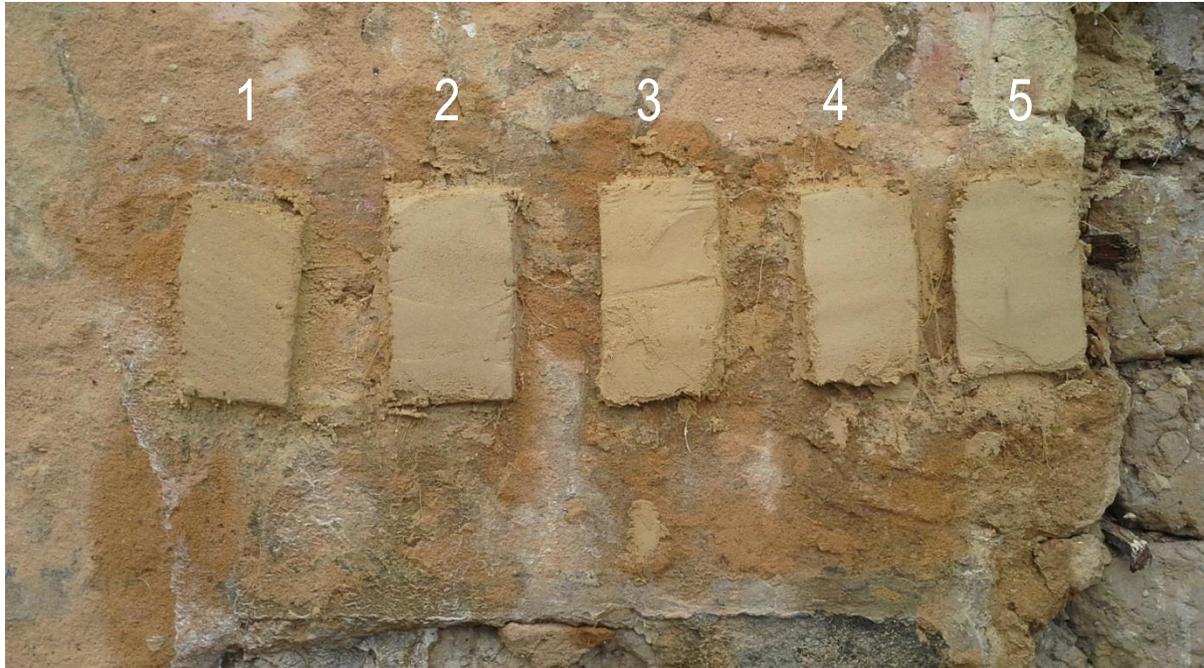
Figura 65. Pruebas de pañete caso de estudio 2. Tomada por Arq. Claudia Leyva IDPC

Dosificación	CAL	ARENA	FIQUE
1	1	2	2
2	1	3	3
3	1 1/2	3 1/2	3 1/2
4	1 1/2	2	2
5	2	2	2

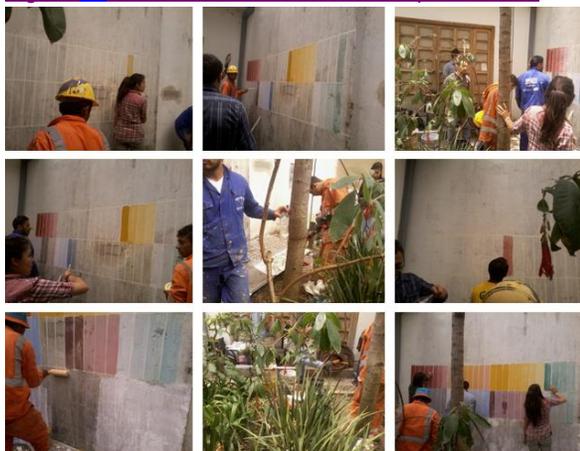
Figura 78. Taller cromático. Elaborado por el autor

El taller cromático con cal consistió en una experimentación directa con las posibilidades cromáticas que lograba la pintura con cal (tonalidades e intensidades). Para el proceso se dosifico la cal base blanca y se mezclaba progresivamente con los minerales; amarillo, azul, rojo, verde y negro.

A su vez también se pudieron registrar proporciones de las tonalidades conseguidas

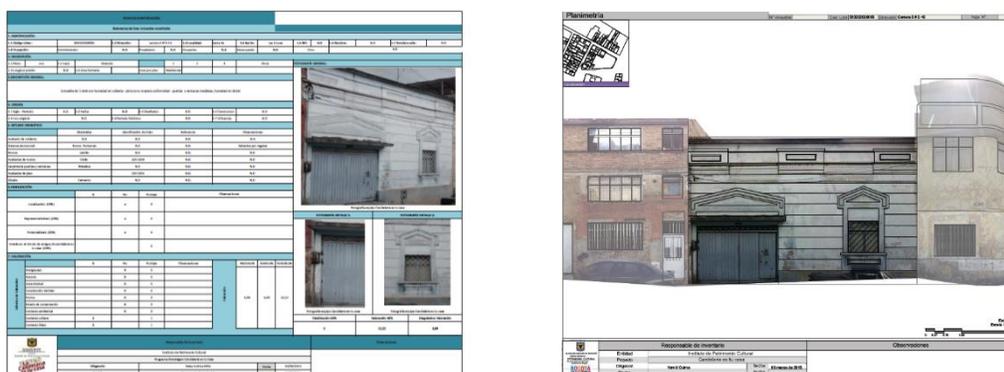
Figura 82. Fichas de estado actual. Equipo de candelaria es tu casa.

El distrito aprobó la construcción de un conjunto residencial ubicado en la CL 2ª frente a la plaza de mercado de la concordia, para esta intervención se piensa enlucir el resto de la manzana por lo que se nos encarga la tarea de hacer fichas de estado actual para evaluar las necesidades de cada fachada, así como sus características formales, el proceso involucro una visita de campo para registrar la información.

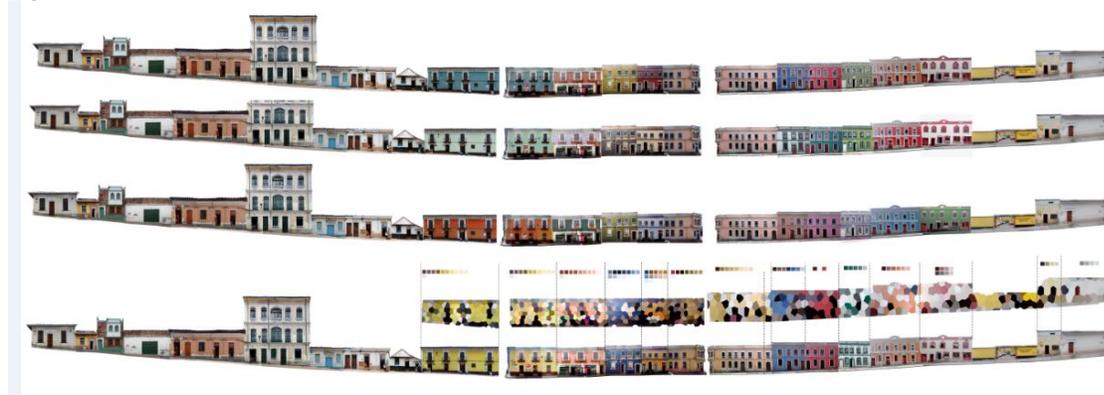
Figura 83. Elaboración perfil cromático. Equipo Candelaria es tu casa.

Consistió en el análisis cromático del perfil de la CL 7 entre carreras 6 y 5 para encontrar las opciones más adecuadas por medio de la armonía del color para intervenir el inmueble medianero 5-74. Finalmente el equipo se reúne y elige la mejor opción.

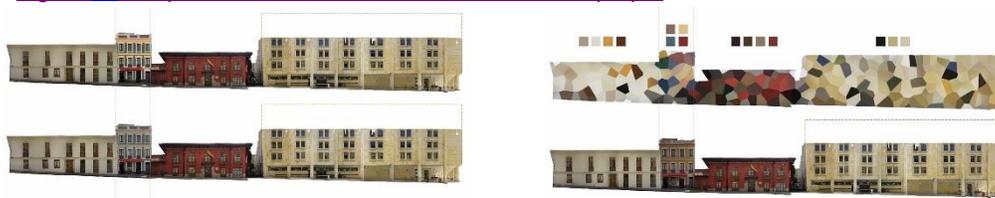
Figura 90. Propuesta de color OKINAWA. Elaboración propia

Consistió en el análisis cromático del perfil de la CL 9 entre carreras 6 y 7 para encontrar las opciones más adecuadas por medio de la armonía del color para intervenir el inmueble medianero 6-31. Finalmente el equipo de Candelaria se reúne y elige la mejor opción
