# ESTUDIO DE CASO CASA CHINAUTA Y CASA OJEDA SILVANIA, PROTECCION POR DISEÑO A LA FOTODEGRADACION.

PROTECCIÓN DISEÑO FOTODEGRADACIÓN GUADUA

PROGRAMA DE TECNOLOGÍA EN CONSTRUCCIONES ARQUITECTÓNICAS

PROYECTO GRADO

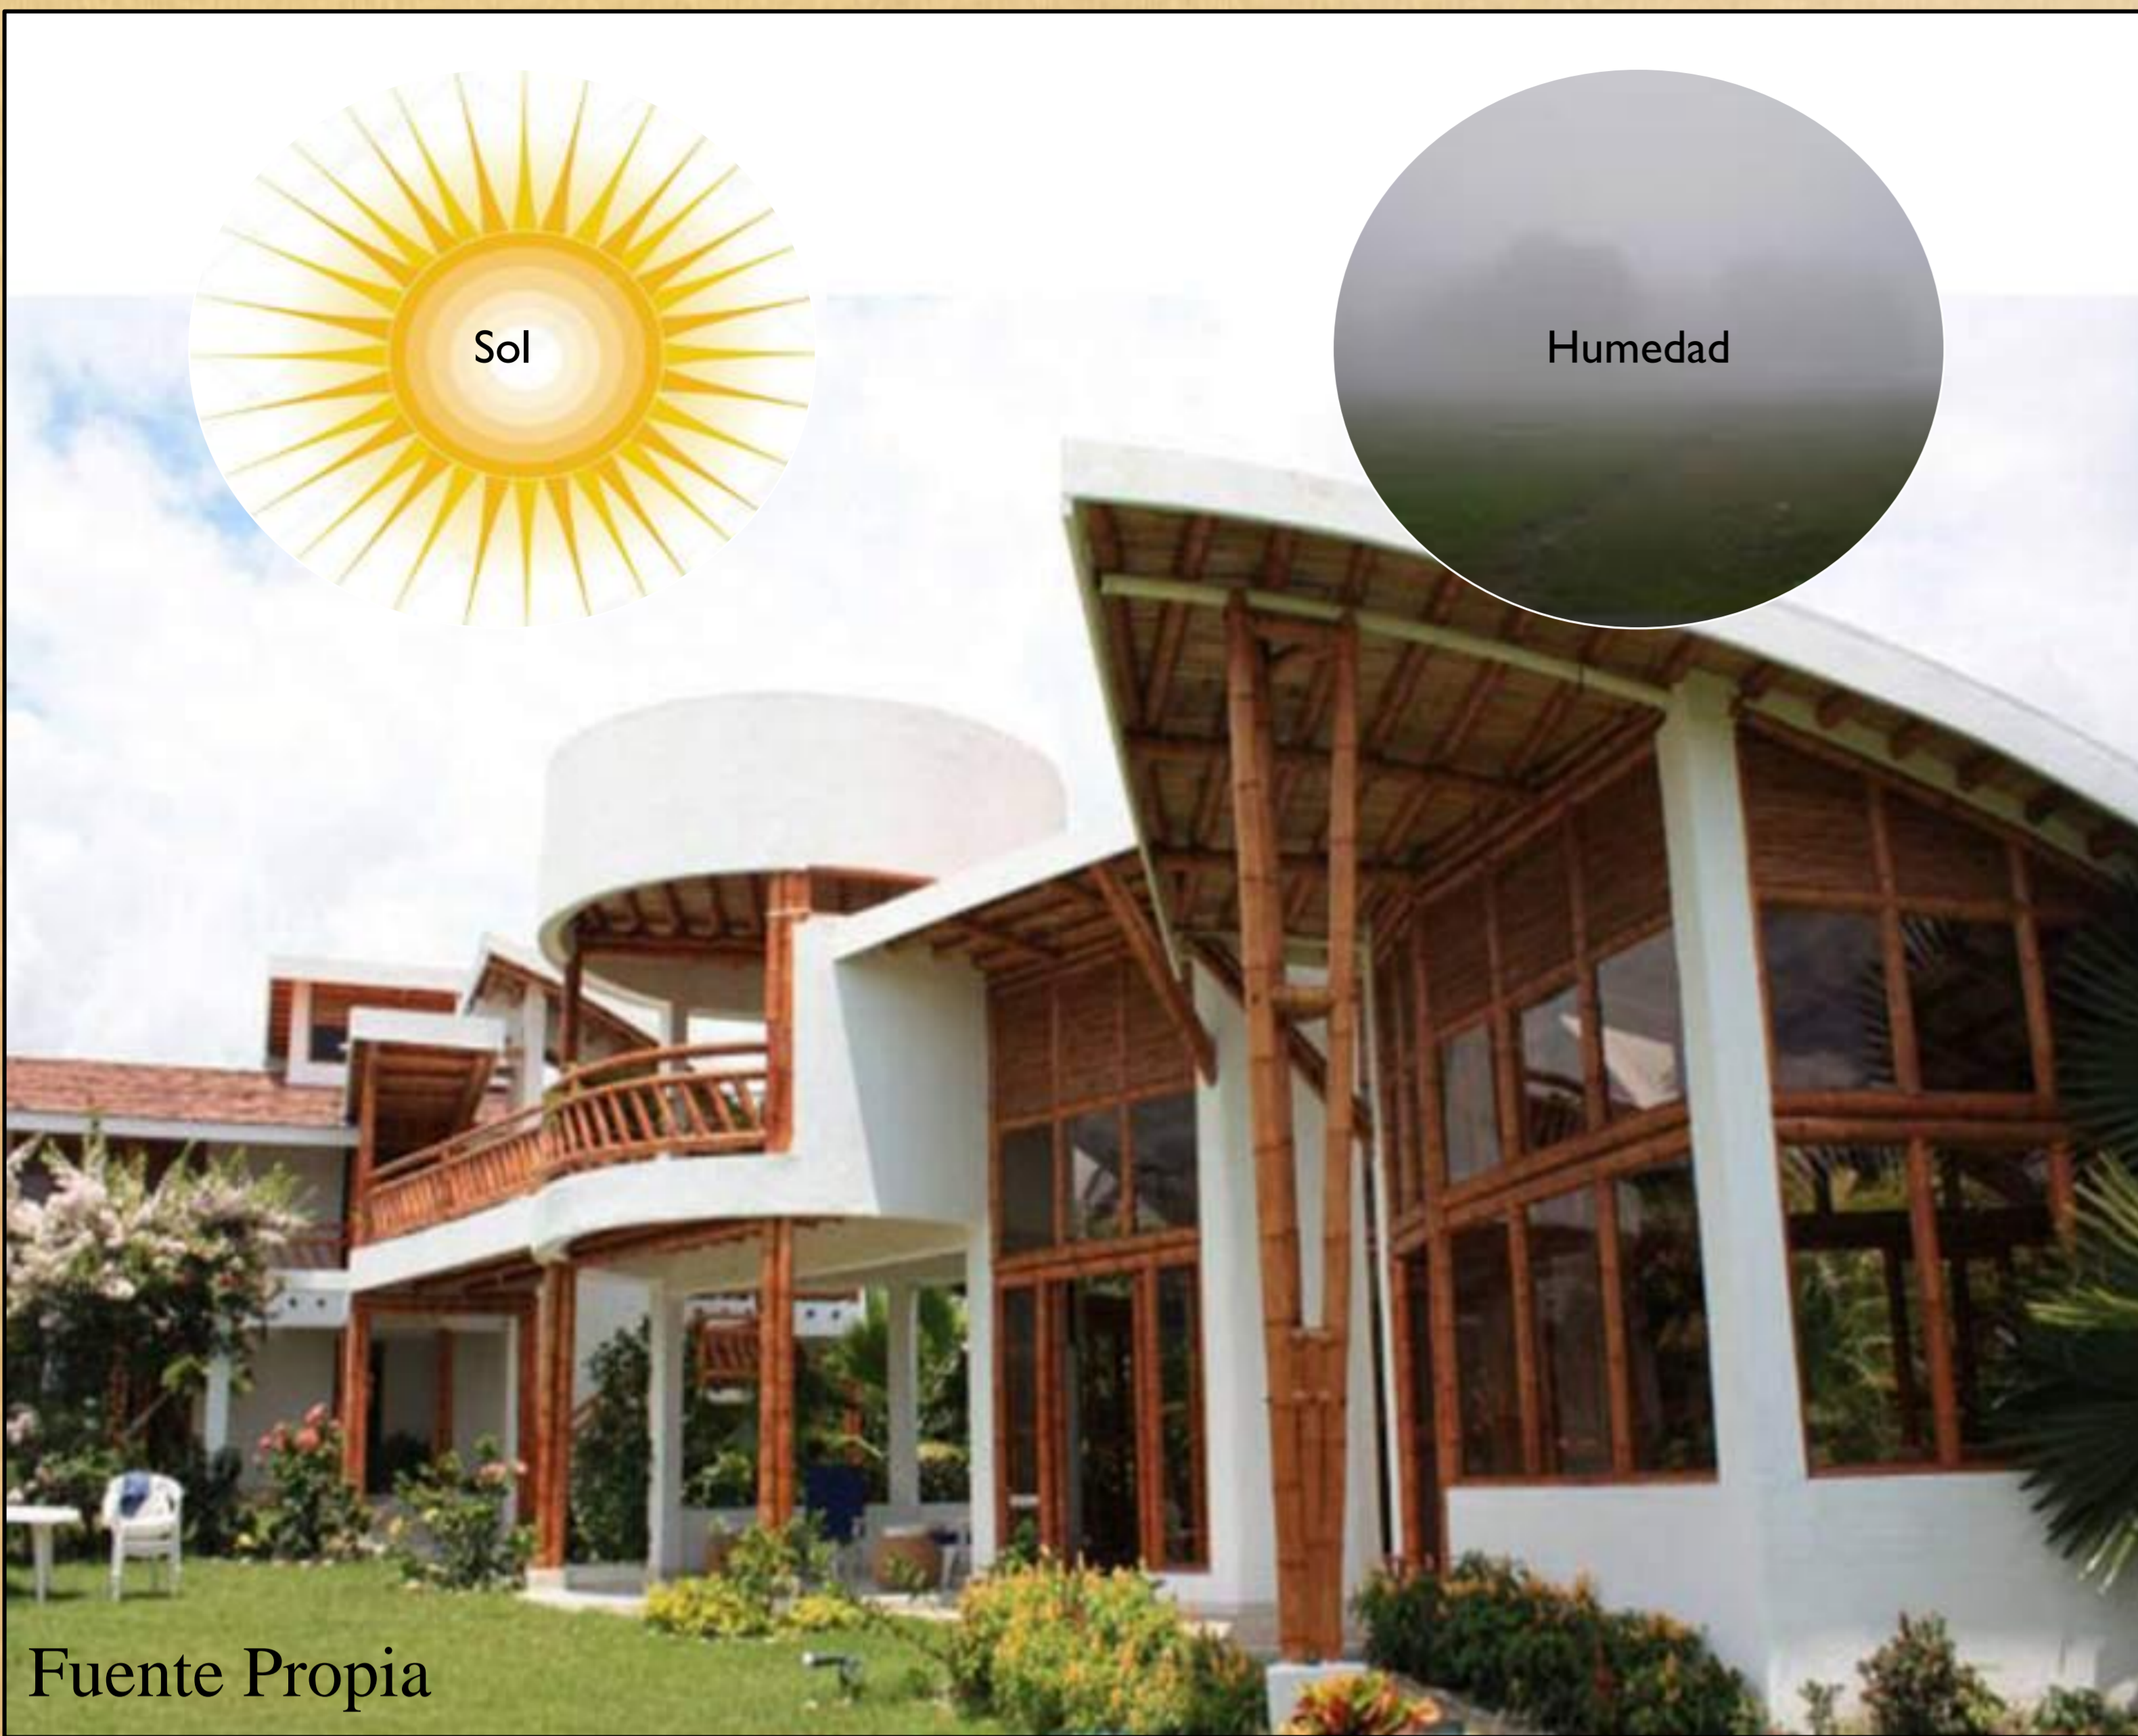
Los rayos UV producen fotodegradación en las guaduas las cuales adquieren una coloración blanquecina, lesión que puede generar afectaciones secundarias como son las fisuras, hongos xilófagos e insectos coleópteros, si no es restaurada y intervenida la guadua se pueden ocasionar daños a nivel estructural mas serios como perdida de material y resistencia del mismo.

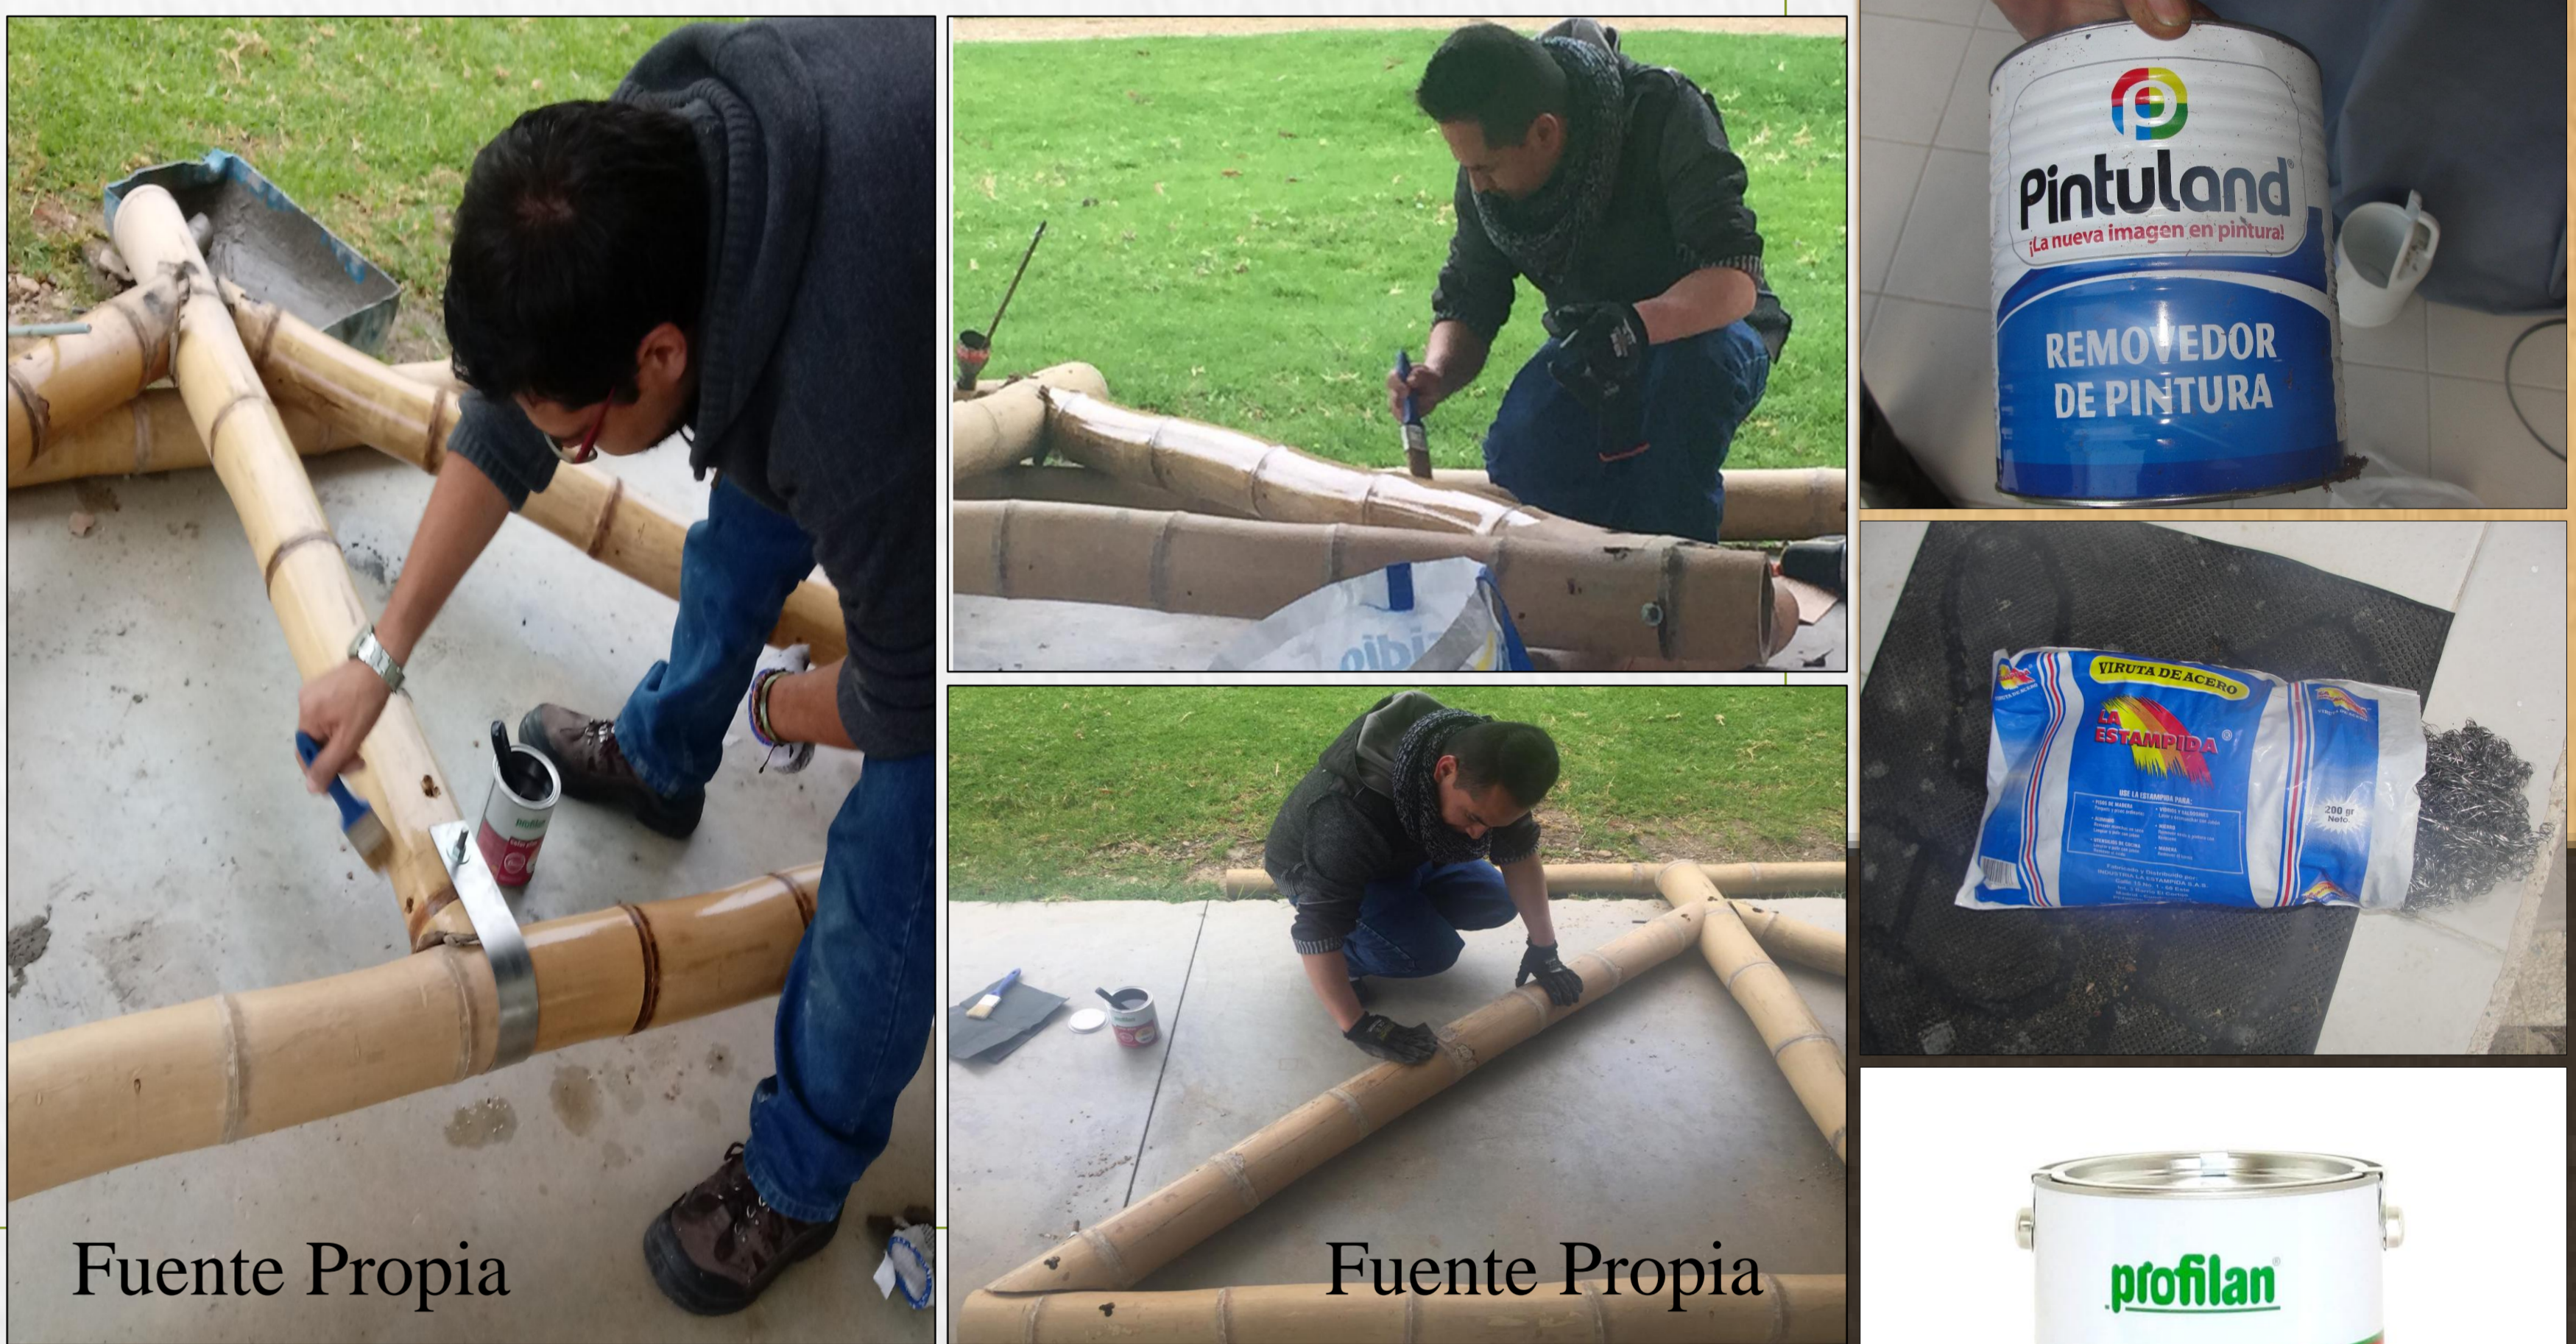
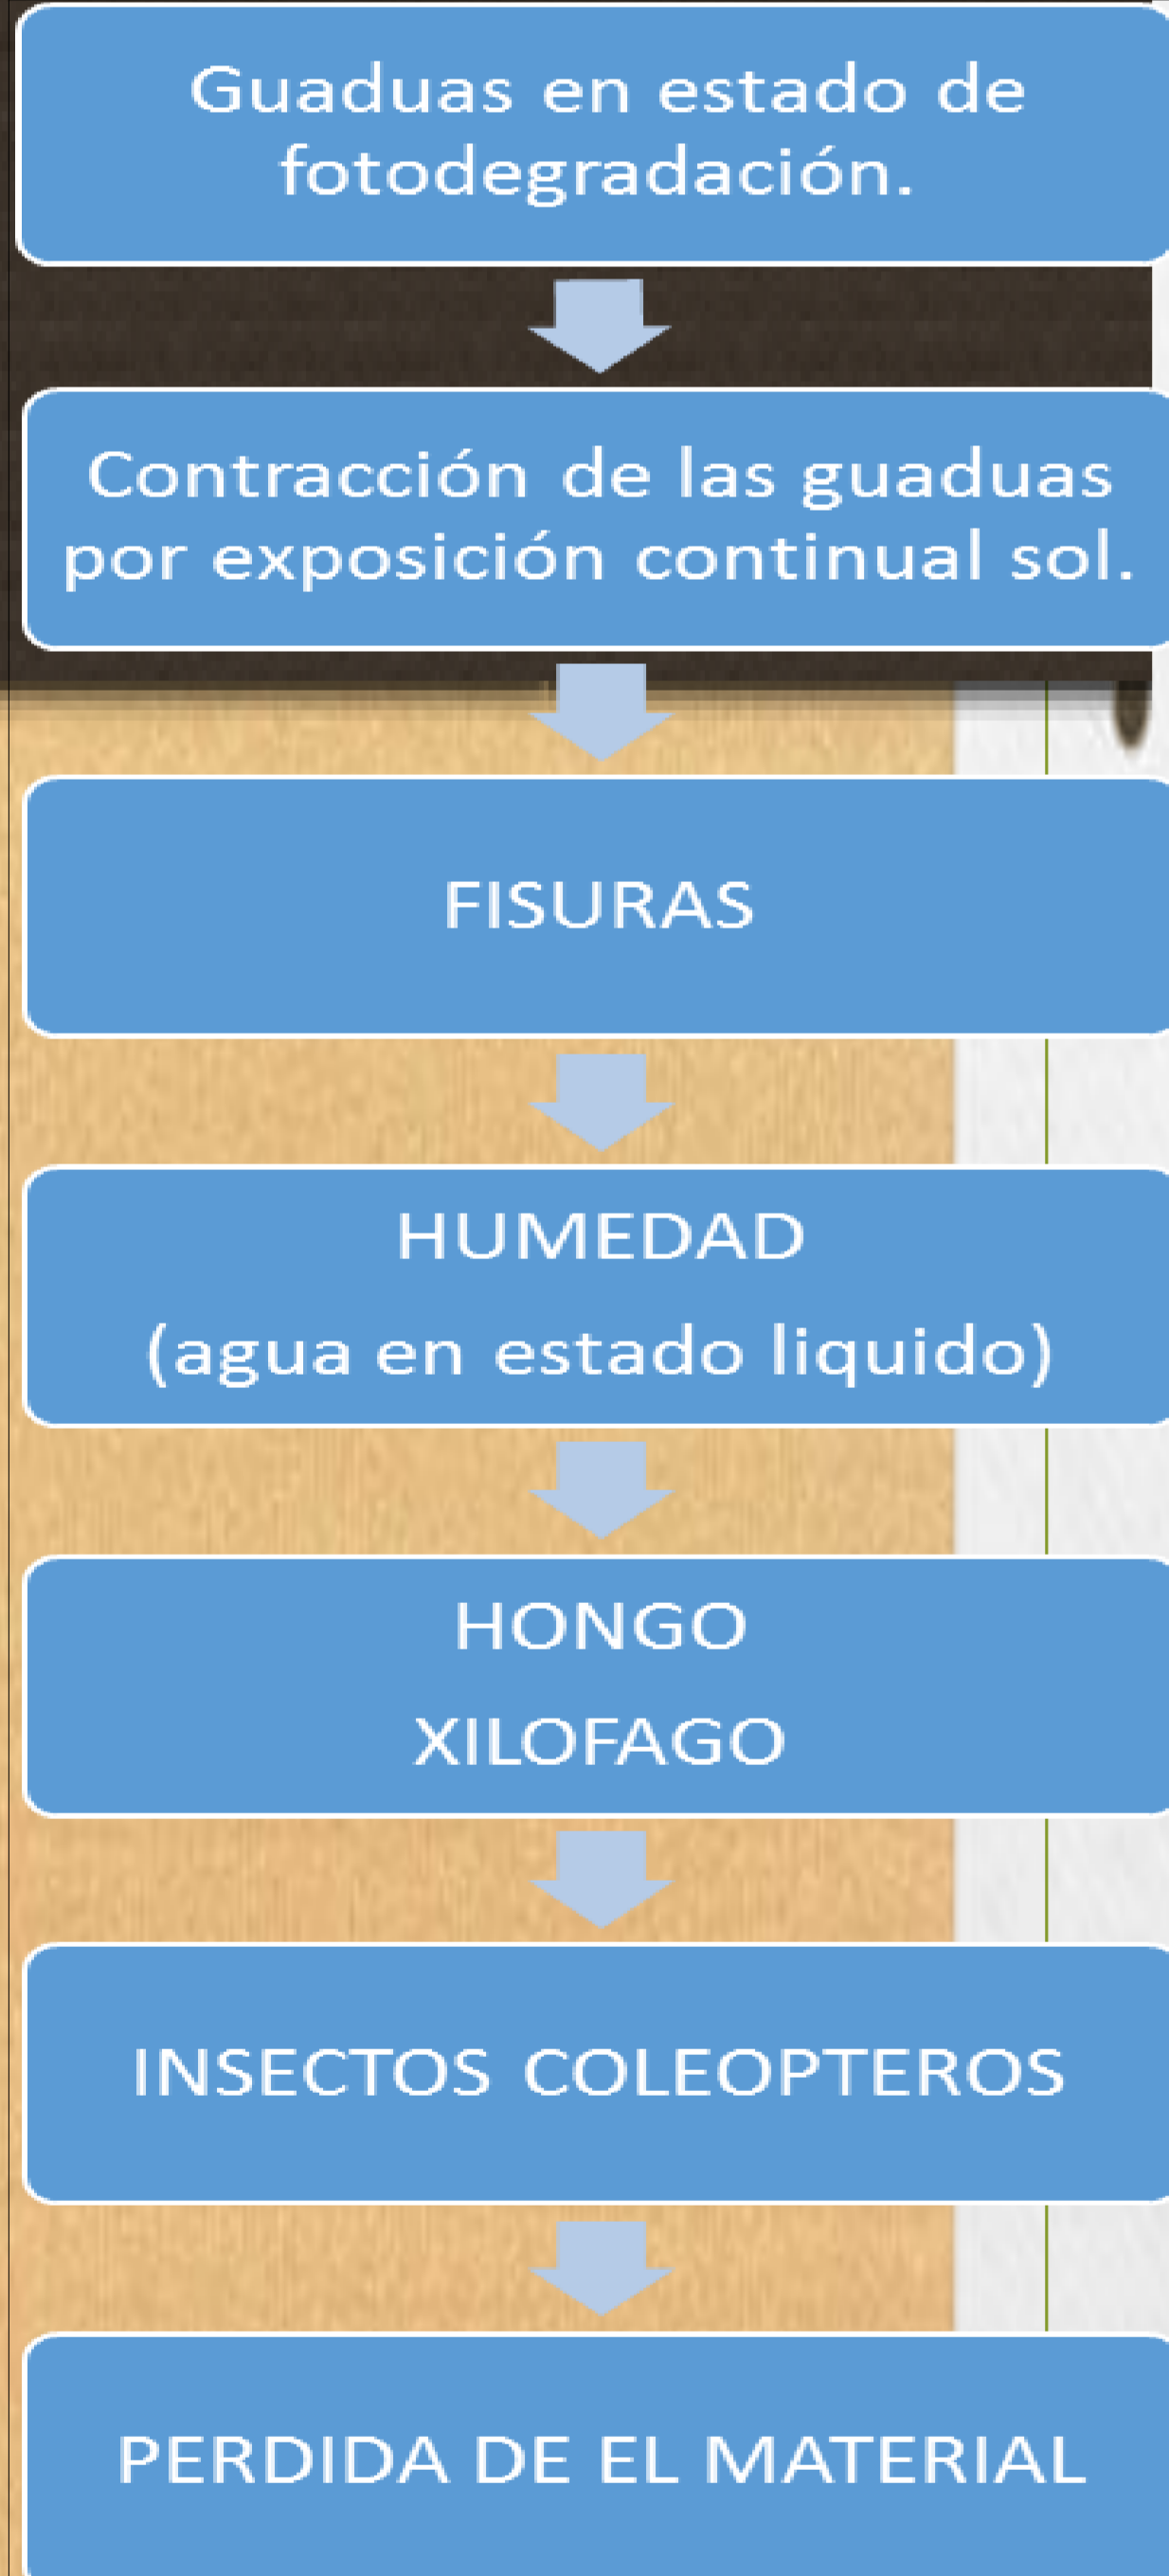
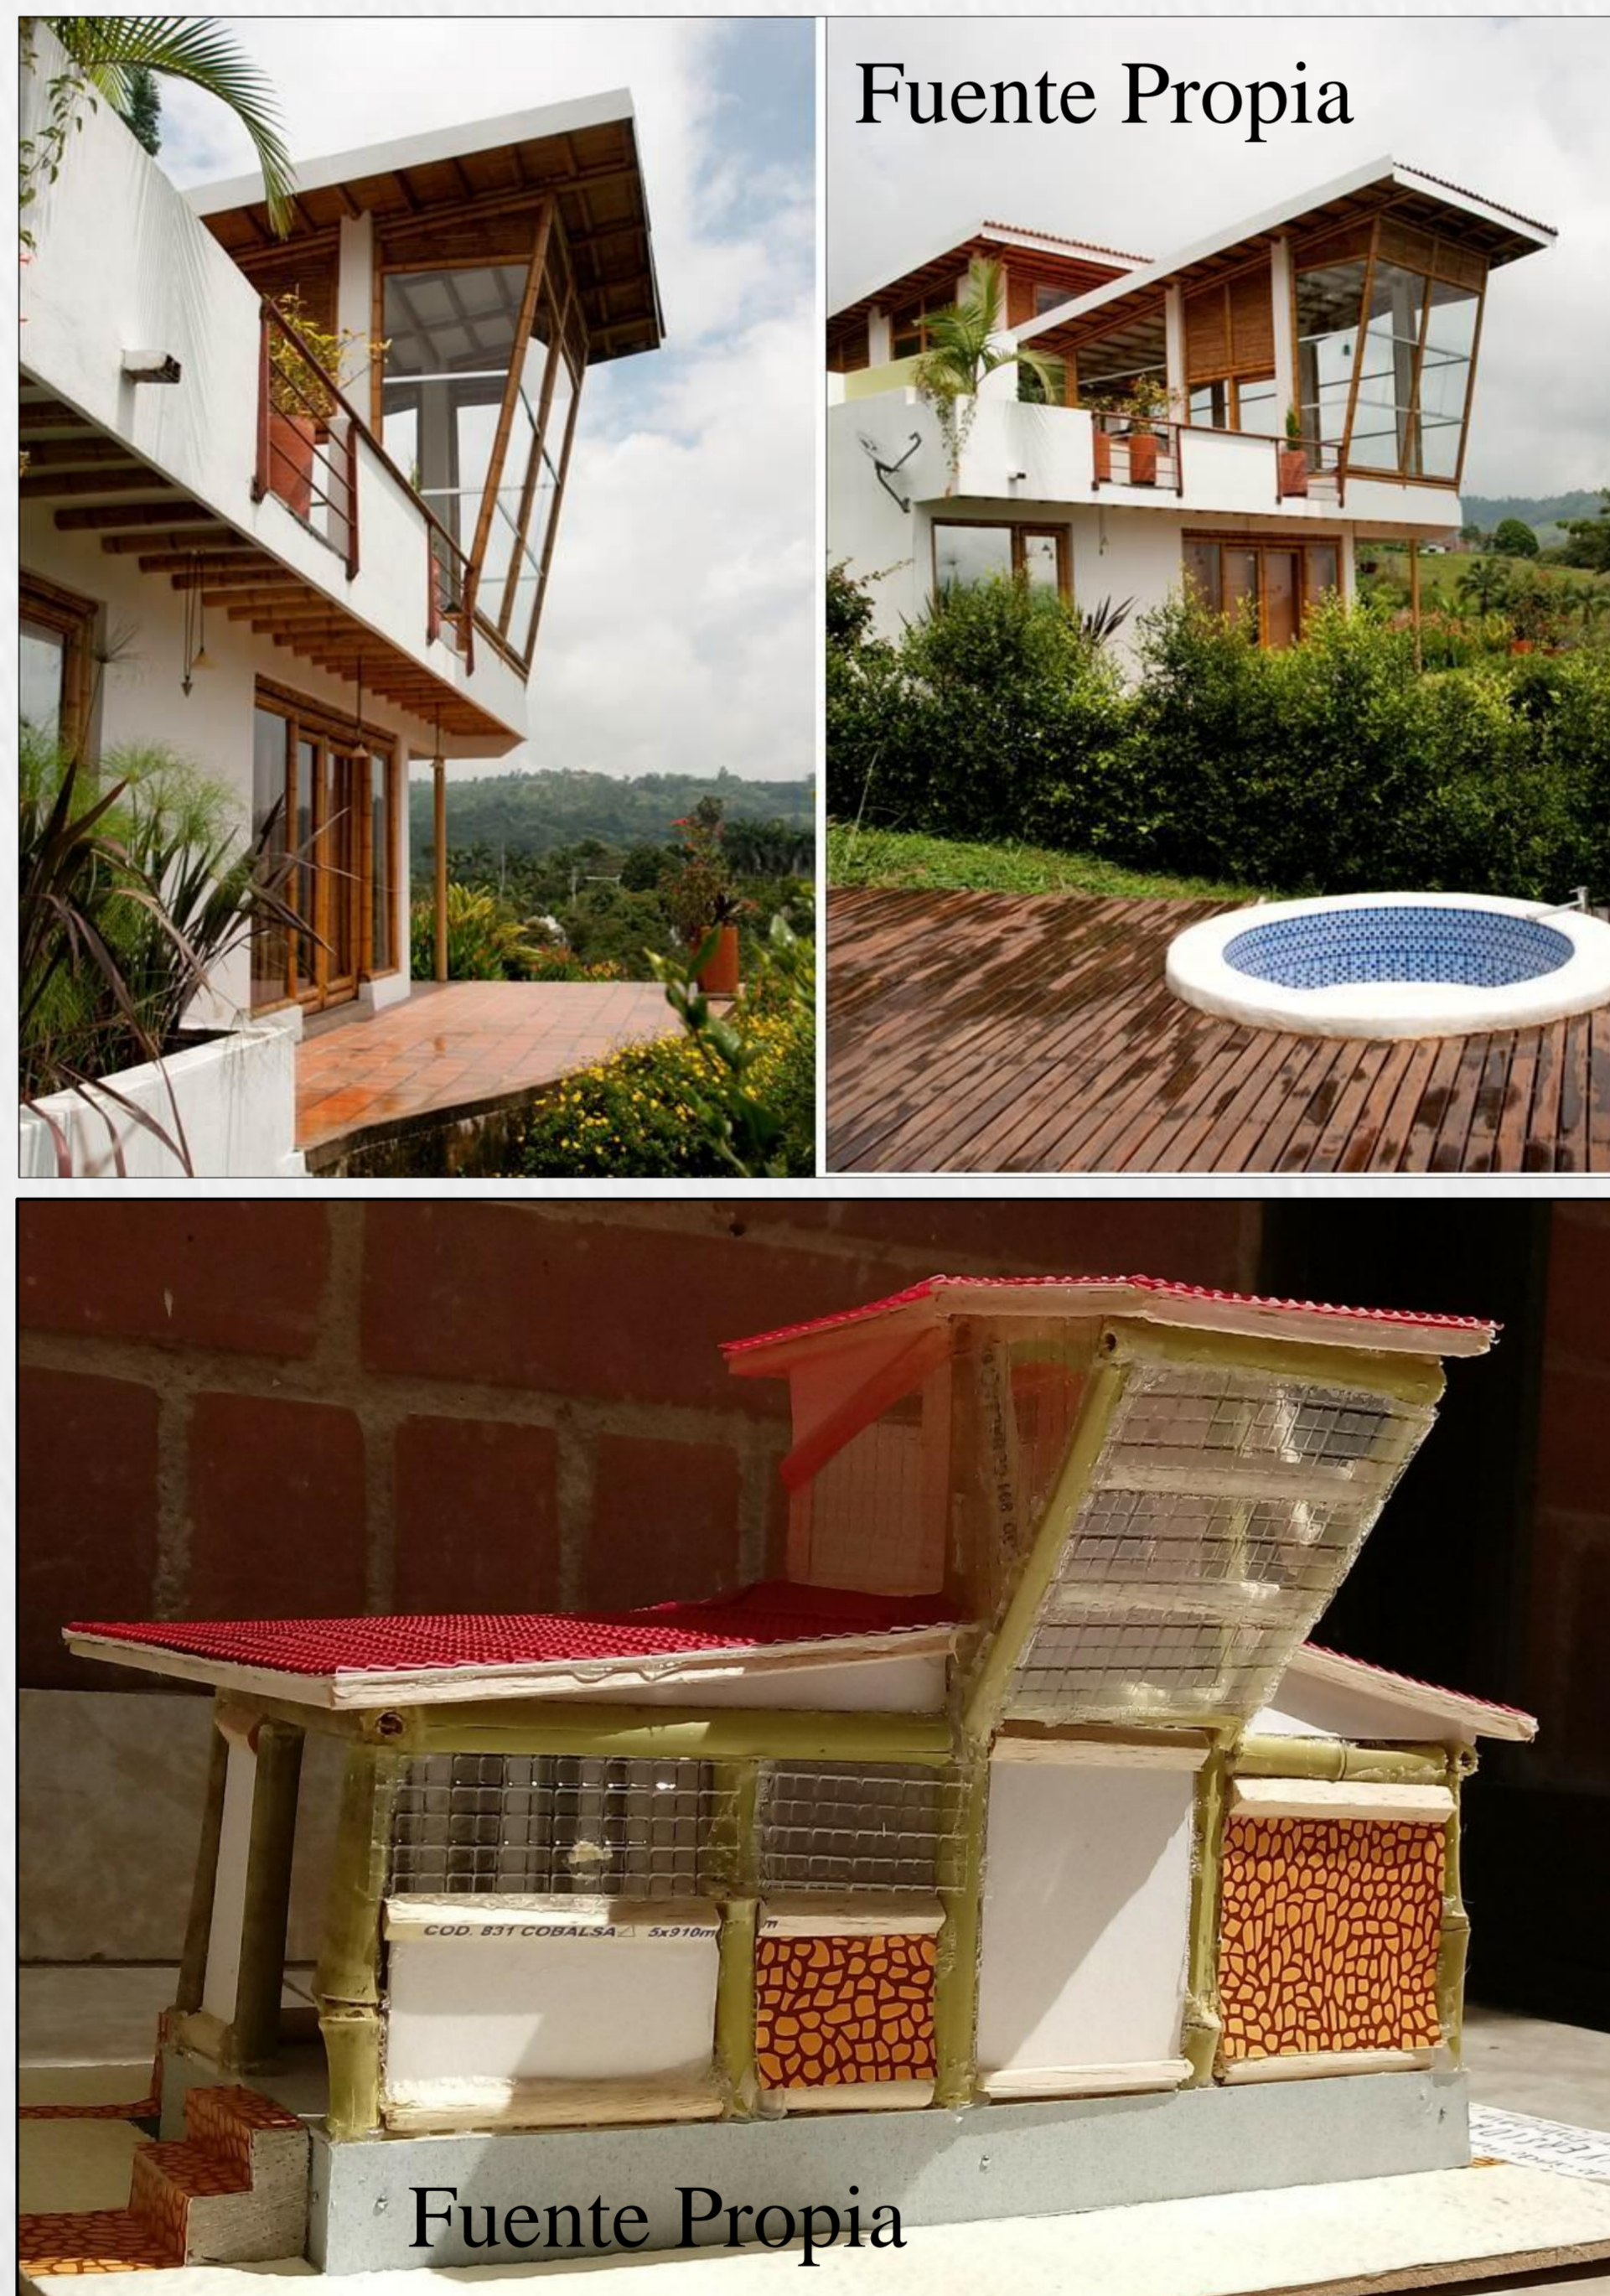
Se realiza una investigación de acuerdo a dos proyectos para estudio de caso y se decide trabajar la lesión alrededor de la casa condominio campestre Las Pirámides ubicado en Chinauta y casa Ojeda Silvania, donde existe la lesión presentada en relación con la fotodegradación.

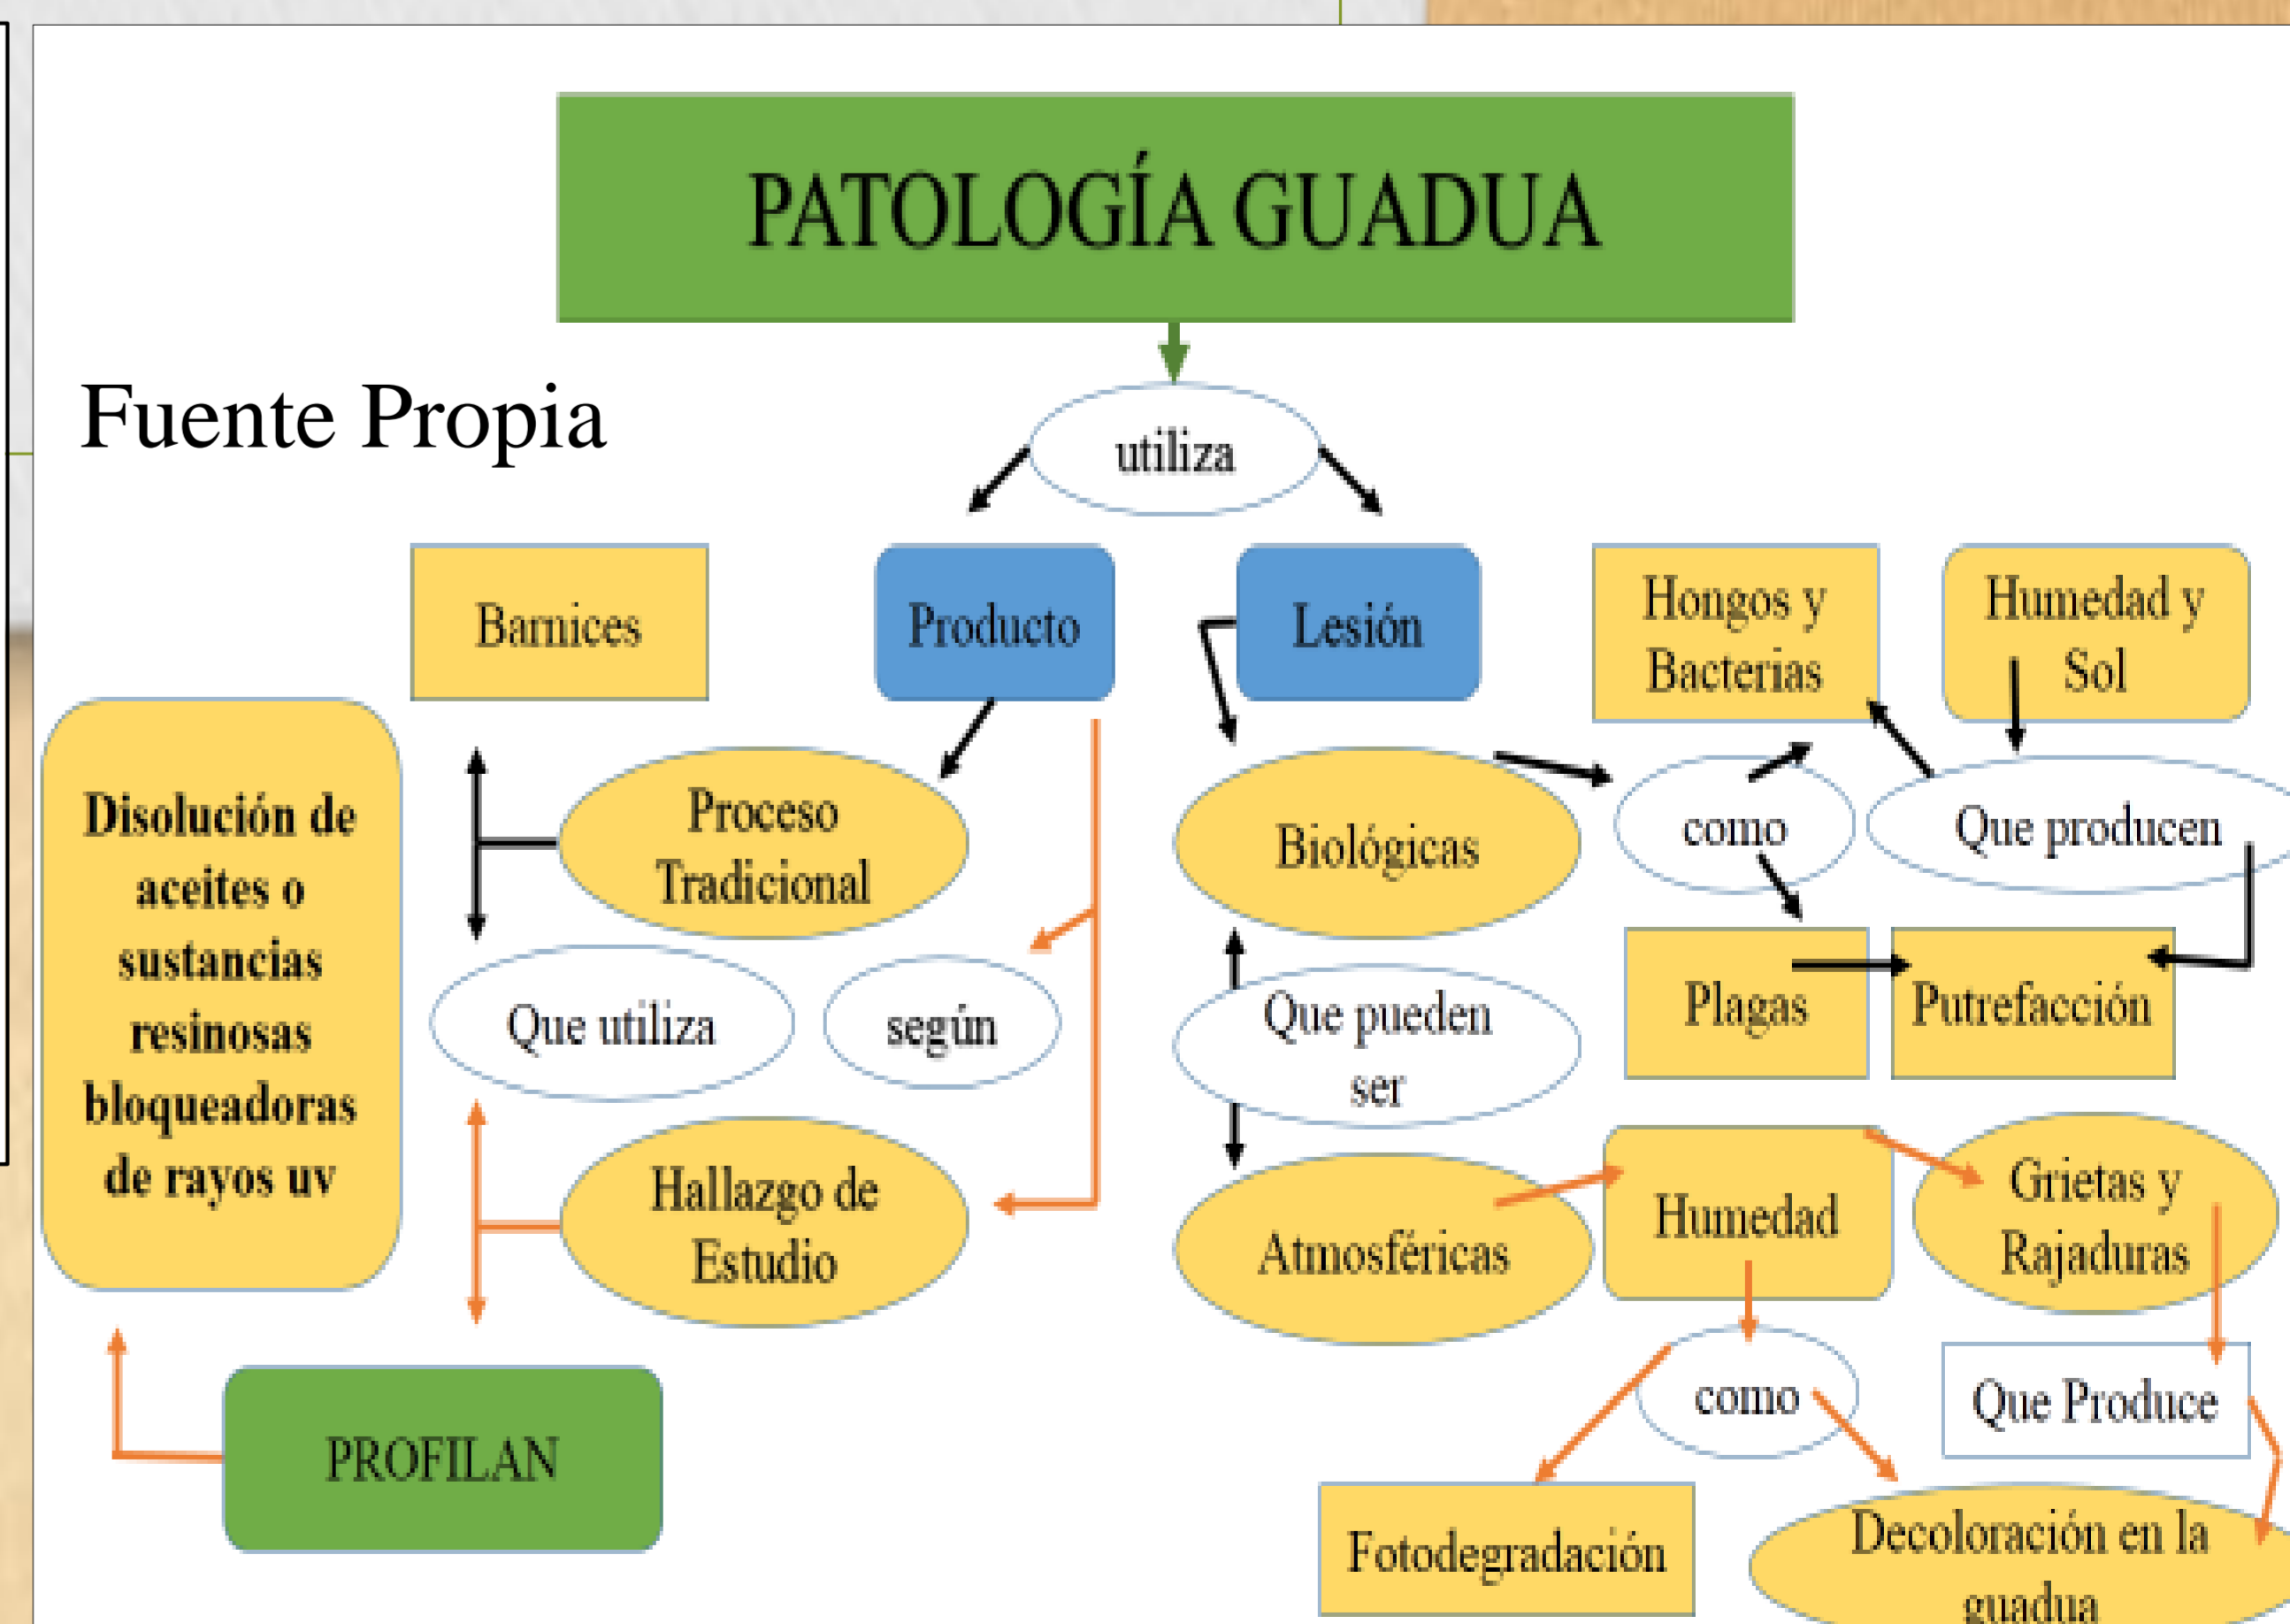
Se realizan visitas técnicas a los estudios de caso, a fin de evidenciar el estado de las mismas mediante registro fotográfico, analizando la lesión de fotodegradación y su incidencia en la edificación.
