**DISEÑO DE REFORZAMIENTO ESTRUCTURAL A VIVIENDA CON  
VULNERABILIDAD, EN EL BARRIO MONTEBLANCO EN LA LOCALIDAD DE  
USME, EN BOGOTÁ D.C.**

**UNIVERSIDAD LA GRAN COLOMBIA  
FACULTAD DE INGENIERÍA CIVIL  
BOGOTÁ D.C  
2015**

**Trabajo de grado presentado para optar al título de Ingeniero Civil**

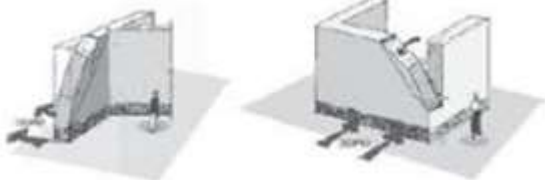
<p>Falla por flexión perpendicular al plano en las esquinas no confinadas de muros sueltos, o en esquinas no conectadas efectivamente con los muros transversales.</p>

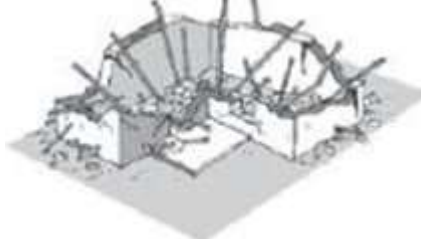
<p>Falla generalizada de la cubierta por ausencia de un apoyo adecuado o por mala estructuración de ella. Este tipo de mecanismo de falla es frecuente en edificaciones con cubiertas muy pesadas, mal concebidas estructuralmente o con</p>

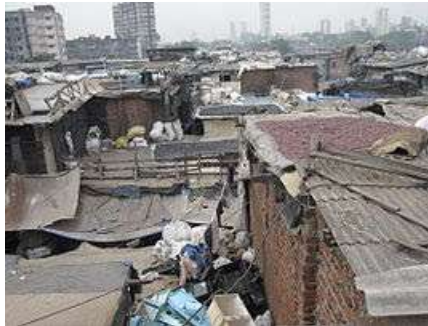
**Foto 1. Tipología Viviendas**

Las viviendas improvisadas típicamente son el producto de la necesidad urgente de obtención de vivienda de las comunidades urbanas de escasos recursos económicos, o de migrantes llegados de zonas rurales, empujadas a abandonar sus tierras por múltiples motivos, y al no existir, generalmente, políticas que habiliten a estas personas a adquirir por medios legales viviendas dignas.

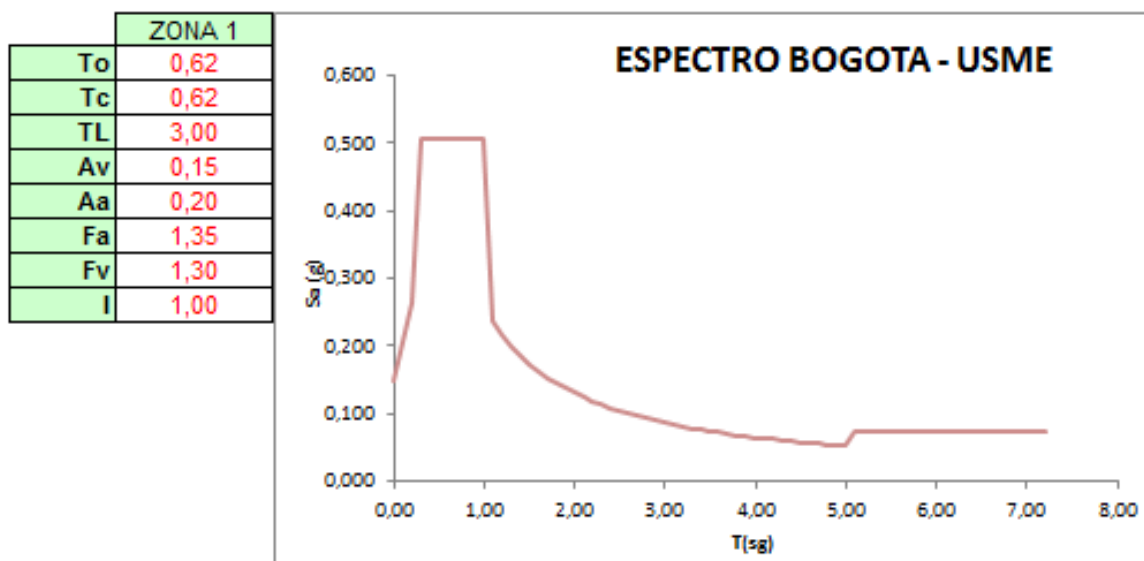
Coefficientes y curva de diseño

amortizacion 5% del critico

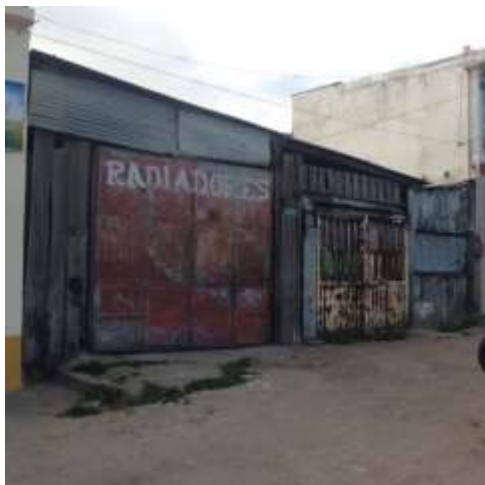
**Foto 3. Fachada vivienda escogida en el barrio Monteblanco**

En cuanto a la fachada se evidenció que no tiene muros, por lo tanto no tiene vigas ni columnas, se puede observar una fachada improvisada con portones en lata, tejas de zinc y madera (planchones) ver foto 3.

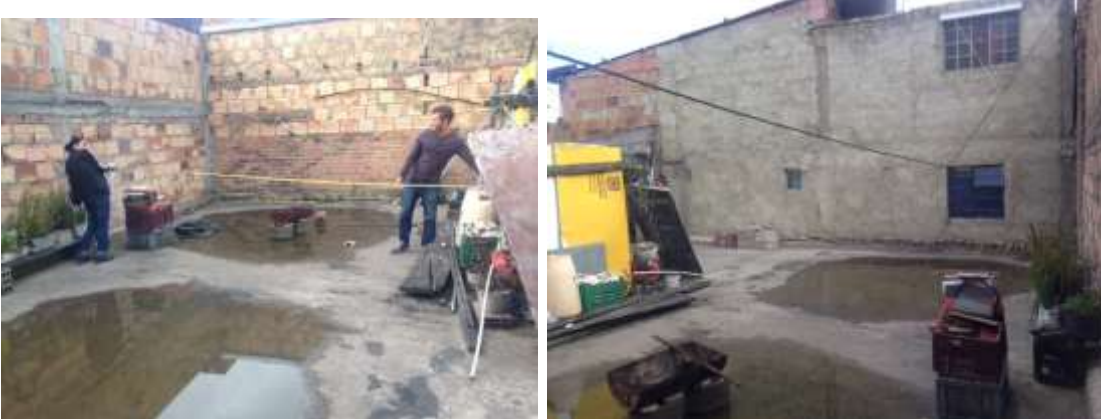
**Foto 4. Placa segundo piso.**

Alrededor de la vivienda se encuentra viviendas con uno y dos pisos, más arriba del nivel de la vivienda que se inspeccionó como se evidencia en la foto 4.

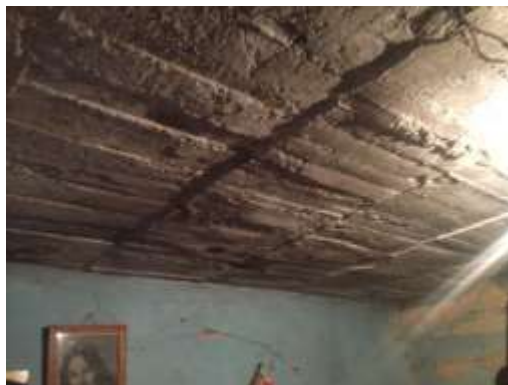
**Foto 5. Estado actual de la placa.**

Con el fin de estimar la posible distribución del refuerzo dentro de los elementos, se inició con una inspección visual de los lugares donde claramente se podía apreciar el acero a simple vista, gracias a que el recubrimiento que originalmente poseía ya no se encontraba en su lugar, ya fuese por acciones de la mala calidad de los materiales utilizados para dicho recubrimiento o por desgaste natural, tal como se muestra en la foto 5.

La placa presenta pandeos por un mal procedimiento de colocación de concreto y construcción de la misma, mostrando filtración de agua. Esta placa se construyó según los residentes de la vivienda aproximadamente hace 10 años, con base de guaduas, acero corrugado de 3/8" y espesor de 10 cm.

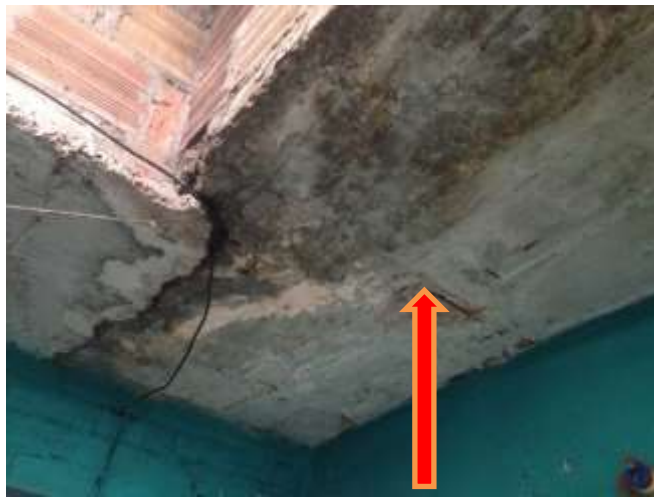
**Foto 6. Elemento estructural sin estribos**

En el caso del refuerzo transversal o estribos\*, no existía como se evidenció en la visita y en la Foto 6. Por lo que se puede concluir que no cumple con lo exigido por el código NSR - 10 Numeral C.7.10.5.1.

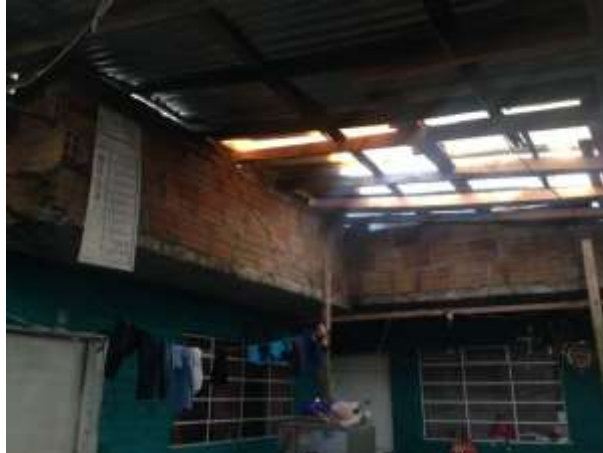
**Foto 7. Mampostería perimetral sobre la placa**

Sobre la placa se observa un perímetro de mampostería no estructural para formar la zona de ropas o terraza, que soportan parte de la cubierta y se tiene un voladizo sin columnas para que soporte la cubierta provisional en madera y tejas reutilizables.

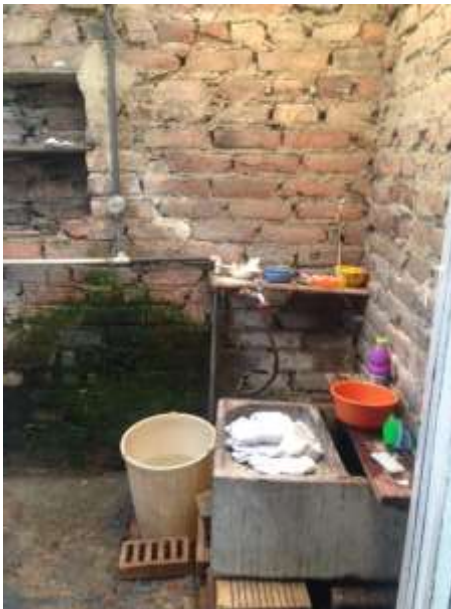
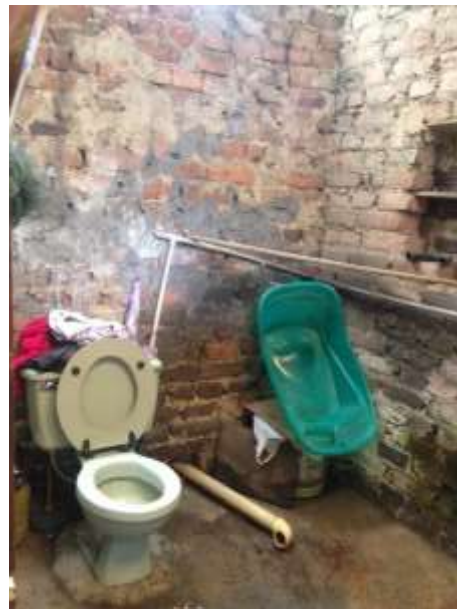
**Foto 8. Zonas húmedas**

**a) Zona lavandería**

**b) Zona Baño**

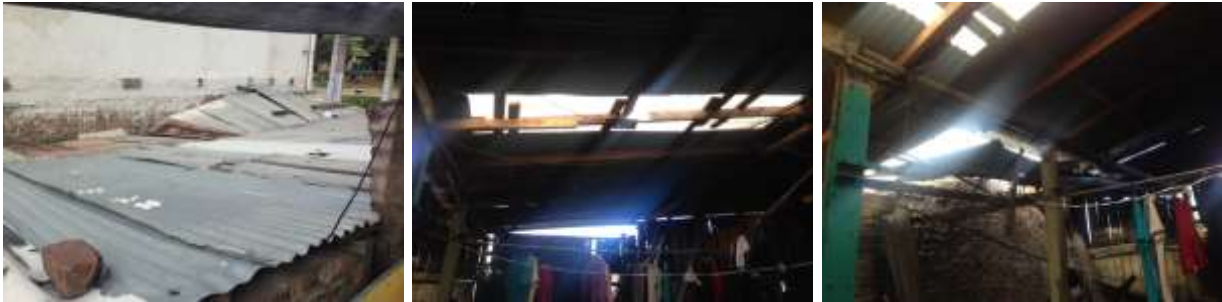
**Foto 9. Cubierta en Zinc**

La cubierta de todo el antejardín está soportada por postes en madera provisionales contruidos por los habitantes de la casa, el tejado se encuentra en mal estado como se muestra en la foto 9.

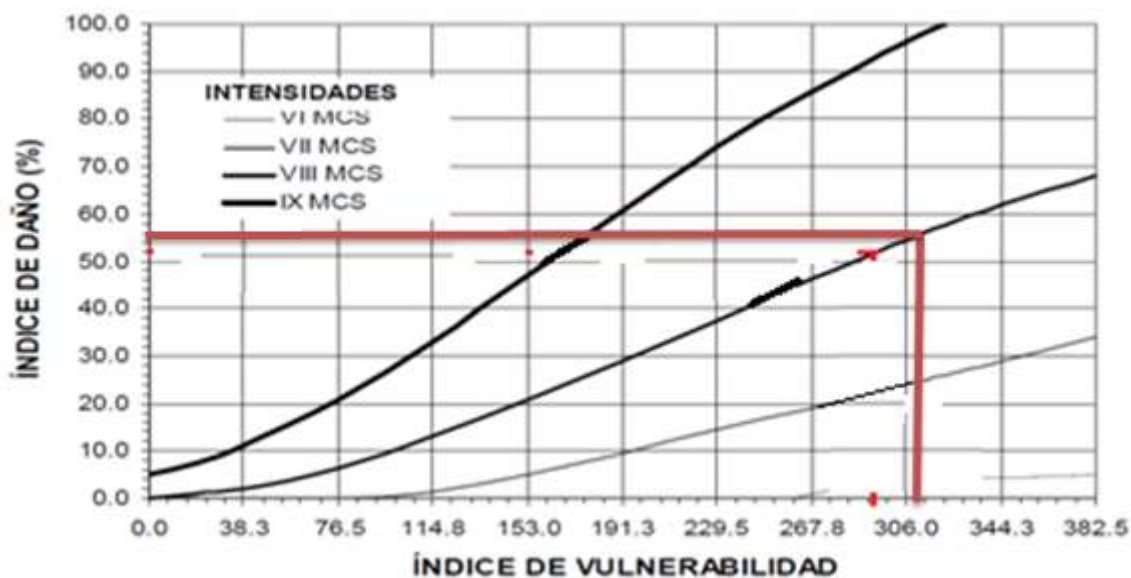
En la Tabla 13 anterior se muestra el índice de vulnerabilidad que para la vivienda evaluada muestra  $I_v = 317.5$ , porcentaje de Daño del 55% con una vulnerabilidad Alta en la vivienda como se evidencia en la gráfica 4.

Gráfica 4. . Funciones de índice de vulnerabilidad propuesta por Benedetti –Petrini Angeletti et al. 1988.
