Anexo 2. Formatos de identificación de factores que inciden en la calidad del agua y en los componentes del sistema de abastecimiento del municipio de Betétiva

ELABORACIÓN DEL MAPA DE RIESGO EN EL SISTEMA DE ABASTECIMIENTO DEL MUNICIPIO DE BETÉITIVA

FORMATO DE IDENTIFICACIÓN DE AMENAZA Y VULNERABILIDAD

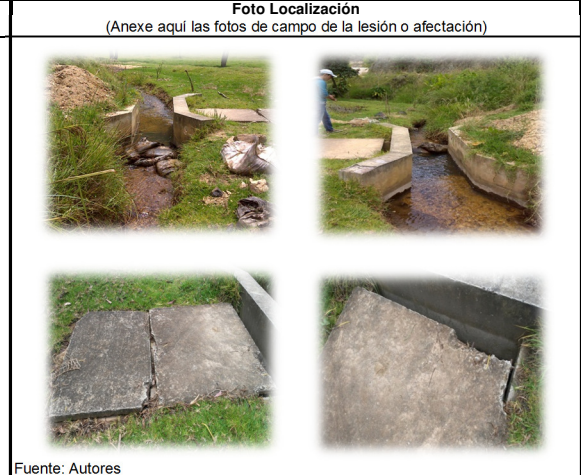
Observaciones (Marque con una X)
Consigne información observada en campo

Afectaciones naturales (Marque con una X):	<input type="checkbox"/> Si <input checked="" type="checkbox"/> No	<input checked="" type="checkbox"/> Si <input type="checkbox"/> No	Diagnóstico de las estructuras y tuberías (Marque con una X):	<input checked="" type="checkbox"/> Si <input type="checkbox"/> No	<input type="checkbox"/> R <input type="checkbox"/> M	
Zona susceptible a deslizamientos	<input type="checkbox"/> Si <input checked="" type="checkbox"/> No	<input checked="" type="checkbox"/> Si <input type="checkbox"/> No	Estado de las tuberías	<input checked="" type="checkbox"/> Si <input type="checkbox"/> No	<input type="checkbox"/> R <input type="checkbox"/> M	
Zona susceptible a inundaciones	<input checked="" type="checkbox"/> Si <input type="checkbox"/> No	<input checked="" type="checkbox"/> Si <input type="checkbox"/> No	Anclajes de la tubería	<input type="checkbox"/> B <input checked="" type="checkbox"/> R <input type="checkbox"/> M	<input type="checkbox"/> R <input type="checkbox"/> M

Zona susceptible a sequías	<input type="checkbox"/> Si <input checked="" type="checkbox"/> No	<input checked="" type="checkbox"/> Si <input type="checkbox"/> No	Estado de las tapas de inspección	<input checked="" type="checkbox"/> Si <input type="checkbox"/> No	<input type="checkbox"/> R <input type="checkbox"/> M	
Zona susceptible a incendios	<input type="checkbox"/> Si <input checked="" type="checkbox"/> No	<input checked="" type="checkbox"/> Si <input type="checkbox"/> No	Estado de las cajas de inspección	<input type="checkbox"/> B <input checked="" type="checkbox"/> R <input type="checkbox"/> M	<input type="checkbox"/> R <input type="checkbox"/> M	
Zona de actividad sísmica	<input type="checkbox"/> Si <input checked="" type="checkbox"/> No	<input checked="" type="checkbox"/> Si <input type="checkbox"/> No	Estado de la estructura hidráulica	<input checked="" type="checkbox"/> Si <input type="checkbox"/> No	<input type="checkbox"/> R <input type="checkbox"/> M

Se hace mantenimiento			
Afectaciones Antrópicas (Marque con una X):	<input type="checkbox"/> Si <input checked="" type="checkbox"/> No	<input checked="" type="checkbox"/> Si <input type="checkbox"/> No	Convenciones:	B: Buen estado	R: Estado regular	M: Mal estado
Zona de actividad agrícola	<input type="checkbox"/> Si <input checked="" type="checkbox"/> No	<input checked="" type="checkbox"/> Si <input type="checkbox"/> No	Comentarios:	La estructura se encuentra en buen estado, sin embargo las tapas de la cámara de recolección presentan agrietamientos.		
Zona de actividad pecuaria	<input type="checkbox"/> Si <input checked="" type="checkbox"/> No	<input checked="" type="checkbox"/> Si <input type="checkbox"/> No				
Actividades de deforestación	<input type="checkbox"/> Si <input checked="" type="checkbox"/> No	<input checked="" type="checkbox"/> Si <input type="checkbox"/> No				
Asentamientos poblacionales cercanos	<input type="checkbox"/> Si <input checked="" type="checkbox"/> No	<input checked="" type="checkbox"/> Si <input type="checkbox"/> No

Contaminación por vertimientos	<input type="checkbox"/> Si <input checked="" type="checkbox"/> No	<input checked="" type="checkbox"/> Si <input type="checkbox"/> No				
Contaminación por basuras y otros materiales	<input type="checkbox"/> Si <input checked="" type="checkbox"/> No	<input checked="" type="checkbox"/> Si <input type="checkbox"/> No

Posible solución a la problemática encontrada (Marque con una X)

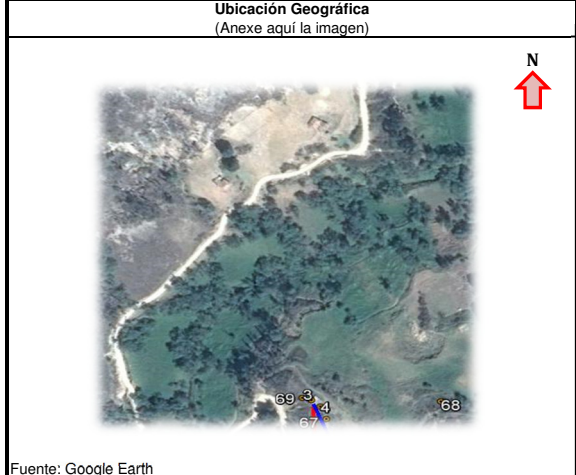
Departamento:	Boyacá	Fecha de la visita:	28/09/2015	Latitud:	N 5°54,364'
Provincia:	Valderrama	Hora de la visita:	11:00 a.m.	Longitud:	W 72°49,155'
Municipio:	Betéitiva	ID punto:	3	Punto GPS:	<input checked="" type="checkbox"/> No
Fuente de abastecimiento:	<input checked="" type="checkbox"/> Si <input type="checkbox"/> No	Tipo de estructura (Marque con una X)			
Nombre:	Bocatoma Desarenador Tanque Planta de tratamiento Tubería Otra (Cual)				
Evento observado y tipo:	<input type="checkbox"/> Si <input type="checkbox"/> No	Material (Marque con una X)			
Área de la afectación:	<input type="checkbox"/> Antrópica <input type="checkbox"/> Natural	Cemento Mampostería PVC Hierro Galvanizado Acero al Carbón Otro (Cual)			
Lesión observada:	<input checked="" type="checkbox"/> Si <input type="checkbox"/> No

Afectaciones naturales (Marque con una X):	<input checked="" type="checkbox"/> Si <input type="checkbox"/> No	<input checked="" type="checkbox"/> Si <input type="checkbox"/> No	Diagnóstico de las estructuras y tuberías (Marque con una X):	<input checked="" type="checkbox"/> Si <input type="checkbox"/> No	<input type="checkbox"/> R <input type="checkbox"/> M	
Zona susceptible a deslizamientos	<input checked="" type="checkbox"/>	<input type="checkbox"/>	Estado de las tuberías	<input checked="" type="checkbox"/>	<input type="checkbox"/>	
Zona susceptible a inundaciones	<input checked="" type="checkbox"/>	<input type="checkbox"/>	Anclajes de la tubería	<input checked="" type="checkbox"/>	<input type="checkbox"/>	
Zona susceptible a sequías	<input checked="" type="checkbox"/>	<input type="checkbox"/>	Estado de las tapas de inspección	<input checked="" type="checkbox"/>	<input type="checkbox"/>	
Zona susceptible a incendios	<input checked="" type="checkbox"/>	<input type="checkbox"/>	Estado de las cajas de inspección	<input checked="" type="checkbox"/>	<input type="checkbox"/>

Por afectaciones naturales y antrópicas:	<input type="checkbox"/>	<input type="checkbox"/>	<input type="checkbox"/>	<input type="checkbox"/>	<input type="checkbox"/>	<input checked="" type="checkbox"/>	<input type="checkbox"/>
Obras de contención							
Delimitación de la ronda hídrica							
Disposición de zonas para el pastoreo de animales							
Disposición de zonas de acopio							
Planes de contingencia por contaminación							
Otra							
Cual:							
Por lesiones en el sistema:	<input checked="" type="checkbox"/>	<input checked="" type="checkbox"/>	<input checked="" type="checkbox"/>	<input checked="" type="checkbox"/>	<input checked="" type="checkbox"/>	<input checked="" type="checkbox"/>	<input checked="" type="checkbox"/>
Cambio de tubería							
Disposición o reparación de las tapas							
Reparación de la estructura hidráulica							
Limpieza y mantenimiento							
Otra							
Cual:

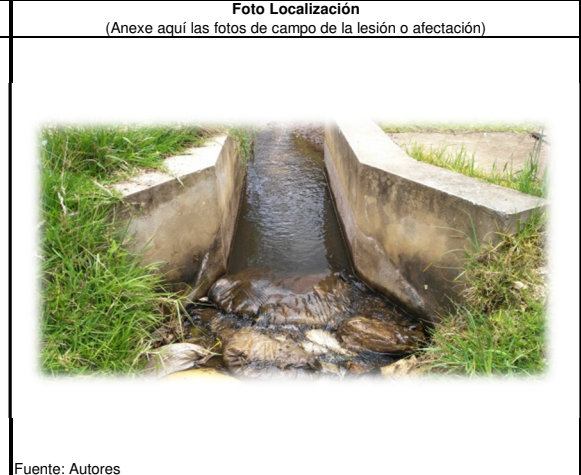
Afectaciones naturales (Marque con una X):	<input type="checkbox"/> Si <input checked="" type="checkbox"/> No	<input checked="" type="checkbox"/> Si <input type="checkbox"/> No	Diagnóstico de las estructuras y tuberías (Marque con una X):	<input checked="" type="checkbox"/> B <input type="checkbox"/> R <input type="checkbox"/> M
Zona susceptible a deslizamientos	<input type="checkbox"/> Si <input checked="" type="checkbox"/> No	<input checked="" type="checkbox"/> Si <input type="checkbox"/> No	Estado de las tuberías	<input type="checkbox"/> B <input checked="" type="checkbox"/> R <input type="checkbox"/> M
Zona susceptible a inundaciones	<input type="checkbox"/> Si <input checked="" type="checkbox"/> No	<input checked="" type="checkbox"/> Si <input type="checkbox"/> No	Anclajes de la tubería	<input type="checkbox"/> B <input checked="" type="checkbox"/> R <input type="checkbox"/> M
Zona susceptible a sequías	<input type="checkbox"/> Si <input checked="" type="checkbox"/> No	<input checked="" type="checkbox"/> Si <input type="checkbox"/> No	Estado de las tapas de inspección	<input type="checkbox"/> B <input checked="" type="checkbox"/> R <input type="checkbox"/> M

Por afectaciones naturales y antrópicas:	<input type="checkbox"/> Obras de contención	<input type="checkbox"/>	Comentarios:
	<input type="checkbox"/> Delimitación de la ronda hídrica	<input type="checkbox"/>	
	<input type="checkbox"/> Disposición de zonas para el pastoreo de animales	<input type="checkbox"/>	
	<input type="checkbox"/> Disposición de zonas de acopio	<input type="checkbox"/>	
	<input type="checkbox"/> Planes de contingencia por contaminación	<input type="checkbox"/>	
	<input type="checkbox"/> Otra	<input type="checkbox"/>	
	Cual:		
Por lesiones en el sistema:	<input type="checkbox"/> Cambio de tubería	<input type="checkbox"/>	Recomendaciones:
	<input type="checkbox"/> Disposición o reparación de las tapas	<input type="checkbox"/>	Realizar mantenimiento en la estructura y en cercanías de la Quebrada Soiquia.
	<input type="checkbox"/> Reparación de la estructura hidráulica	<input type="checkbox"/>

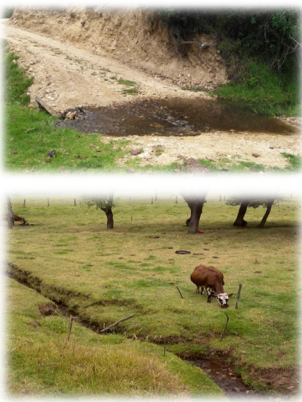
Foto Localización
(Anexe aquí las fotos de campo de la lesión o afectación)

Observaciones (Marque con una X)
Consigne información observada en campo

<p align="center">Posible solución a la problemática encontrada (Marque con una X)</p> <p>Por afectaciones naturales y antrópicas:</p> <p>Obras de contención <input type="checkbox"/></p> <p>Delimitación de la ronda hídrica <input checked="" type="checkbox"/></p> <p>Disposición de zonas para el pastoreo de animales <input type="checkbox"/></p> <p>Disposición de zonas de acopio <input type="checkbox"/></p> <p>Planes de contingencia por contaminación <input type="checkbox"/></p> <p>Otra <input type="checkbox"/></p> <p>Cual: <input type="checkbox"/></p> <p>Por lesiones en el sistema:</p> <p>Cambio de tubería <input type="checkbox"/></p> <p>Disposición o reparación de las tapas <input type="checkbox"/></p> <p>Reparación de la estructura hidráulica <input type="checkbox"/></p> <p>Limpeza y mantenimiento <input type="checkbox"/></p> <p>Otra <input type="checkbox"/></p> <p>Cual: <input type="checkbox"/></p>	<p>Comentarios:</p> <p align="center">Recomendaciones:</p> <p>Se recomienda delimitar la ronda hídrica con cercados con el fin de restringir el paso de animales ya que ellos beben el agua directamente de la quebrada y depositan las excretas sobre la Quebrada Soiquia.</p>

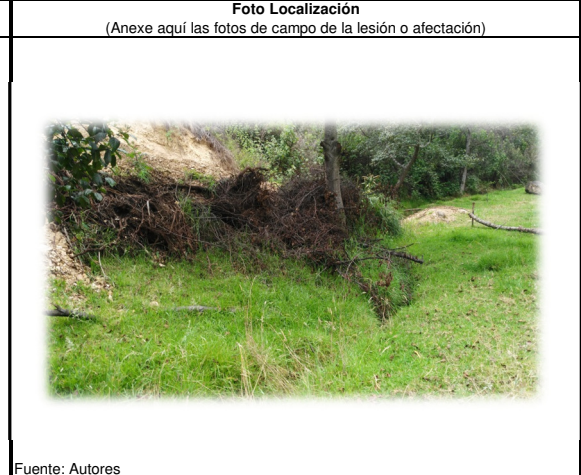
Afectaciones naturales (Marque con una X):	<input type="checkbox"/> Si <input checked="" type="checkbox"/> No	<input checked="" type="checkbox"/> Si <input type="checkbox"/> No	Diagnóstico de las estructuras y tuberías (Marque con una X):	<input type="checkbox"/> B <input type="checkbox"/> R <input type="checkbox"/> M
Zona susceptible a deslizamientos	<input type="checkbox"/> Si <input checked="" type="checkbox"/> No	<input checked="" type="checkbox"/> Si <input type="checkbox"/> No	Estado de las tuberías	<input type="checkbox"/> B <input type="checkbox"/> R <input type="checkbox"/> M
Zona susceptible a inundaciones	<input checked="" type="checkbox"/> Si <input type="checkbox"/> No	<input type="checkbox"/> Si <input checked="" type="checkbox"/> No	Anclajes de la tubería	<input type="checkbox"/> B <input type="checkbox"/> R <input type="checkbox"/> M
Zona susceptible a sequías	<input type="checkbox"/> Si <input checked="" type="checkbox"/> No	<input type="checkbox"/> Si <input checked="" type="checkbox"/> No	Estado de las tapas de inspección	<input type="checkbox"/> B <input type="checkbox"/> R <input type="checkbox"/> M

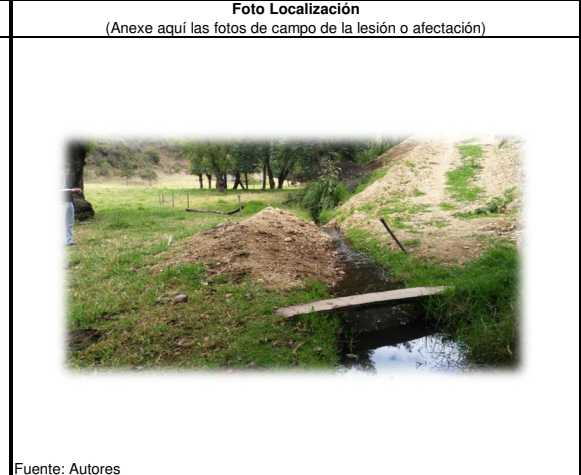
Afectaciones naturales (Marque con una X):	<input type="checkbox"/> Sí	<input checked="" type="checkbox"/> No	Diagnóstico de las estructuras y tuberías (Marque con una X):	<input type="checkbox"/> B	<input type="checkbox"/> R	<input type="checkbox"/> M
Zona susceptible a deslizamientos	<input type="checkbox"/> Sí	<input checked="" type="checkbox"/> No	Estado de la tubería	<input type="checkbox"/> B	<input type="checkbox"/> R	<input type="checkbox"/> M
Zona susceptible a inundaciones	<input checked="" type="checkbox"/> Sí	<input type="checkbox"/> No	Anclajes de la tubería	<input type="checkbox"/> B	<input type="checkbox"/> R	<input type="checkbox"/> M
Zona susceptible a sequías	<input type="checkbox"/> Sí	<input checked="" type="checkbox"/> No	Estado de las tapas de inspección	<input type="checkbox"/> B	<input type="checkbox"/> R	<input type="checkbox"/> M
Zona susceptible a incendios	<input type="checkbox"/> Sí	<input checked="" type="checkbox"/> No	Estado de las cajas de inspección	<input type="checkbox"/> B	<input type="checkbox"/> R	<input type="checkbox"/> M

Planes de contingencia por contaminación	<input checked="" type="checkbox"/>	<input type="checkbox"/>	<input type="checkbox"/>	<input type="checkbox"/>	<input type="checkbox"/>	<input type="checkbox"/>	<input type="checkbox"/>
Otra	<input type="checkbox"/>	<input type="checkbox"/>	<input type="checkbox"/>	<input type="checkbox"/>	<input type="checkbox"/>	<input type="checkbox"/>	<input type="checkbox"/>
Cual:							
Por lesiones en el sistema:	<input type="checkbox"/>	<input type="checkbox"/>	<input type="checkbox"/>	<input type="checkbox"/>	<input type="checkbox"/>	<input type="checkbox"/>	<input type="checkbox"/>
Cambio de tubería	<input type="checkbox"/>	<input type="checkbox"/>	<input type="checkbox"/>	<input type="checkbox"/>	<input type="checkbox"/>	<input type="checkbox"/>	<input type="checkbox"/>
Disposición o reparación de las tapas	<input type="checkbox"/>	<input type="checkbox"/>	<input type="checkbox"/>	<input type="checkbox"/>	<input type="checkbox"/>	<input type="checkbox"/>	<input type="checkbox"/>

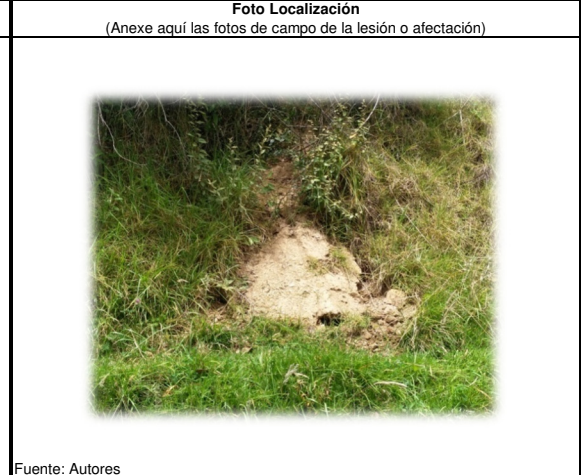
Afectaciones naturales (Marque con una X):	<input checked="" type="checkbox"/> Si <input type="checkbox"/> No	<input checked="" type="checkbox"/> Si <input type="checkbox"/> No	Diagnóstico de las estructuras y tuberías (Marque con una X):	<input type="checkbox"/> B <input type="checkbox"/> R <input type="checkbox"/> M
Zona susceptible a deslizamientos	<input checked="" type="checkbox"/> Si <input type="checkbox"/> No	<input checked="" type="checkbox"/> Si <input type="checkbox"/> No	Estado de la tubería	<input type="checkbox"/> B <input type="checkbox"/> R <input type="checkbox"/> M
Zona susceptible a inundaciones	<input checked="" type="checkbox"/> Si <input type="checkbox"/> No	<input checked="" type="checkbox"/> Si <input type="checkbox"/> No	Anclajes de la tubería	<input type="checkbox"/> B <input type="checkbox"/> R <input type="checkbox"/> M
Zona susceptible a sequías	<input checked="" type="checkbox"/> Si <input type="checkbox"/> No	<input checked="" type="checkbox"/> Si <input type="checkbox"/> No	Estado de las tapas de inspección	<input type="checkbox"/> B <input type="checkbox"/> R <input type="checkbox"/> M

Por afectaciones naturales y antrópicas:	<input checked="" type="checkbox"/>	Comentarios:
Obras de contención	<input checked="" type="checkbox"/>	
Delimitación de la ronda hídrica	<input checked="" type="checkbox"/>	
Disposición de zonas para el pastoreo de animales	<input checked="" type="checkbox"/>	
Disposición de zonas de acopio	<input checked="" type="checkbox"/>	
Planes de contingencia por contaminación	<input checked="" type="checkbox"/>	
Otra	<input type="checkbox"/>	
Cual:		
Por lesiones en el sistema:	<input type="checkbox"/>	Recomendaciones:
Cambio de tubería	<input type="checkbox"/>	Se recomienda delimitar la ronda hídrica con cercados con el fin de restringir el paso de animales ya que ellos beben el agua directamente de la quebrada y depositan las excretas sobre la Quebrada Soiquia.
Disposición o reparación de las tapas	<input type="checkbox"/>	
Reparación de la estructura hidráulica	<input type="checkbox"/>

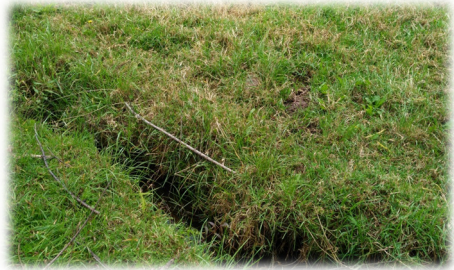
Ubicación Geográfica (Anexe aquí la imagen)	Foto Localización (Anexe aquí las fotos de campo de la lesión o afectación)

Observaciones (Marque con una X)
 Consigne información observada en campo

<input checked="" type="checkbox"/>	<input checked="" type="checkbox"/>	<input checked="" type="checkbox"/>	<input checked="" type="checkbox"/>	<input checked="" type="checkbox"/>
<input checked="" type="checkbox"/>						
<input checked="" type="checkbox"/>						
<input checked="" type="checkbox"/>						
<input checked="" type="checkbox"/>						
<input checked="" type="checkbox"/>						
Por lesiones en el sistema: Cambio de tubería Disposición o reparación de las tapas Reparación de la estructura hidráulica Limpieza y mantenimiento Otra Cual:	Recomendaciones: Se recomienda delimitar la ronda hídrica con cercados con el fin de restringir el paso de animales ya que ellos beben el agua directamente de la quebrada y depositan las excretas sobre la Quebrada Soiquia.

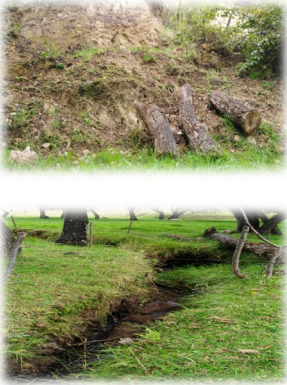
Ubicación Geográfica (Anexe aquí la imagen)	Foto Localización (Anexe aquí las fotos de campo de la lesión o afectación)

Observaciones (Marque con una X)
Consigne información observada en campo

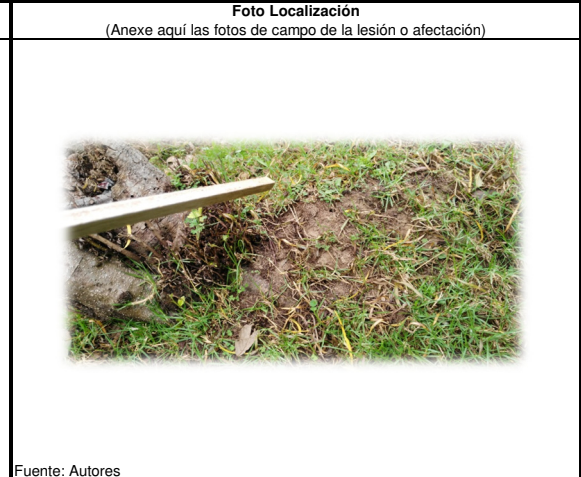
Afectaciones naturales (Marque con una X):	<input type="checkbox"/> Si	<input checked="" type="checkbox"/> No	Diagnóstico de las estructuras y tuberías (Marque con una X):	<input type="checkbox"/> B	<input type="checkbox"/> R	<input type="checkbox"/> M
Zona susceptible a deslizamientos	<input type="checkbox"/> Si	<input checked="" type="checkbox"/> No	Estado de la tubería	<input type="checkbox"/> B	<input type="checkbox"/> R	<input type="checkbox"/> M
Zona susceptible a inundaciones	<input checked="" type="checkbox"/> Si	<input type="checkbox"/> No	Anclajes de la tubería	<input type="checkbox"/> B	<input type="checkbox"/> R	<input type="checkbox"/> M
Zona susceptible a sequías	<input type="checkbox"/> Si	<input checked="" type="checkbox"/> No	Estado de las tapas de inspección	<input type="checkbox"/> B	<input type="checkbox"/> R	<input type="checkbox"/> M
Zona susceptible a incendios	<input checked="" type="checkbox"/> Si	<input type="checkbox"/> No	Estado de las cajas de inspección	<input type="checkbox"/> B	<input type="checkbox"/> R	<input type="checkbox"/> M

Planes de contingencia por contaminación	<input type="checkbox"/>	<input type="checkbox"/>	<input type="checkbox"/>	<input type="checkbox"/>	<input checked="" type="checkbox"/>	<input type="checkbox"/>	<input type="checkbox"/>
Otra	<input type="checkbox"/>	<input type="checkbox"/>	<input type="checkbox"/>	<input type="checkbox"/>	<input type="checkbox"/>	<input type="checkbox"/>	<input type="checkbox"/>
Cual:							
Por lesiones en el sistema:	<input type="checkbox"/>	<input type="checkbox"/>	<input type="checkbox"/>	<input type="checkbox"/>	<input type="checkbox"/>	<input type="checkbox"/>	<input type="checkbox"/>
Cambio de tubería	<input type="checkbox"/>	<input type="checkbox"/>	<input type="checkbox"/>	<input type="checkbox"/>	<input type="checkbox"/>	<input type="checkbox"/>	<input type="checkbox"/>
Disposición o reparación de las tapas	<input type="checkbox"/>	<input type="checkbox"/>	<input type="checkbox"/>	<input type="checkbox"/>	<input type="checkbox"/>	<input type="checkbox"/>	<input type="checkbox"/>

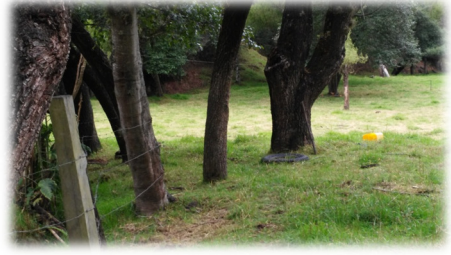
Foto Localización
(Anexe aquí las fotos de campo de la lesión o afectación)

Observaciones (Marque con una X)
Consigne información observada en campo

<p>Por afectaciones naturales y antrópicas:</p> <p>Obras de contención <input type="checkbox"/></p> <p>Delimitación de la ronda hídrica <input checked="" type="checkbox"/></p> <p>Disposición de zonas para el pastoreo de animales <input checked="" type="checkbox"/></p> <p>Disposición de zonas de acopio <input checked="" type="checkbox"/></p> <p>Planes de contingencia por contaminación <input checked="" type="checkbox"/></p> <p>Otra <input type="checkbox"/></p> <p>Cual: <input type="checkbox"/></p> <p>Por lesiones en el sistema:</p> <p>Cambio de tubería <input type="checkbox"/></p> <p>Disposición o reparación de las tapas <input type="checkbox"/></p> <p>Reparación de la estructura hidráulica <input type="checkbox"/></p> <p>Limpieza y mantenimiento <input type="checkbox"/></p> <p>Otra <input type="checkbox"/></p> <p>Cual: <input type="checkbox"/></p>	<p>Comentarios:</p> <p>Recomendaciones: Se recomienda delimitar la ronda hídrica con cercados con el fin de restringir el paso de animales ya que ellos beben el agua directamente de la quebrada y depositan las excretas sobre la Quebrada Soiquia.</p>

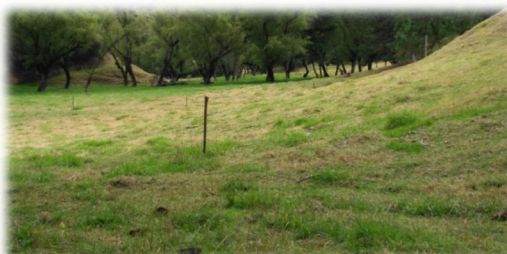
Ubicación Geográfica (Anexe aquí la imagen)	Foto Localización (Anexe aquí las fotos de campo de la lesión o afectación)

Observaciones (Marque con una X)
 Consigne información observada en campo

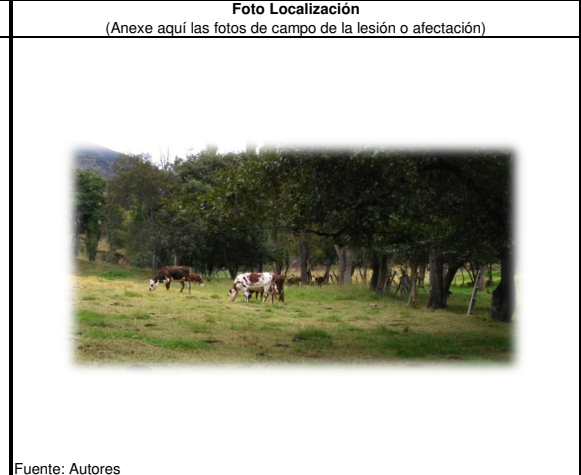
Afectaciones naturales (Marque con una X):	<input type="checkbox"/> Si	<input checked="" type="checkbox"/> No	Diagnóstico de las estructuras y tuberías (Marque con una X):	<input type="checkbox"/> B	<input type="checkbox"/> R	<input type="checkbox"/> M
Zona susceptible a deslizamientos	<input type="checkbox"/> Si	<input checked="" type="checkbox"/> No	Estado de la tubería	<input type="checkbox"/> B	<input type="checkbox"/> R	<input type="checkbox"/> M
Zona susceptible a inundaciones	<input checked="" type="checkbox"/> Si	<input checked="" type="checkbox"/> No	Anclajes de la tubería	<input type="checkbox"/> B	<input type="checkbox"/> R	<input type="checkbox"/> M
Zona susceptible a sequías	<input type="checkbox"/> Si	<input checked="" type="checkbox"/> No	Estado de las tapas de inspección	<input type="checkbox"/> B	<input type="checkbox"/> R	<input type="checkbox"/> M
Zona susceptible a incendios	<input checked="" type="checkbox"/> Si	<input checked="" type="checkbox"/> No	Estado de las cajas de inspección	<input type="checkbox"/> B	<input type="checkbox"/> R	<input type="checkbox"/> M

Planes de contingencia por contaminación	<input checked="" type="checkbox"/>	<input type="checkbox"/>	<input type="checkbox"/>	<input type="checkbox"/>	<input type="checkbox"/>	<input type="checkbox"/>	<input type="checkbox"/>
Otra	<input checked="" type="checkbox"/>	<input type="checkbox"/>	<input type="checkbox"/>	<input type="checkbox"/>	<input type="checkbox"/>	<input type="checkbox"/>	<input type="checkbox"/>
Cual:							
Por lesiones en el sistema:	<input type="checkbox"/>	<input type="checkbox"/>	<input type="checkbox"/>	<input type="checkbox"/>	<input type="checkbox"/>	<input type="checkbox"/>	<input type="checkbox"/>
Cambio de tubería	<input type="checkbox"/>	<input type="checkbox"/>	<input type="checkbox"/>	<input type="checkbox"/>	<input type="checkbox"/>	<input type="checkbox"/>	<input type="checkbox"/>
Disposición o reparación de las tapas	<input type="checkbox"/>	<input type="checkbox"/>	<input type="checkbox"/>	<input type="checkbox"/>	<input type="checkbox"/>	<input type="checkbox"/>	<input type="checkbox"/>

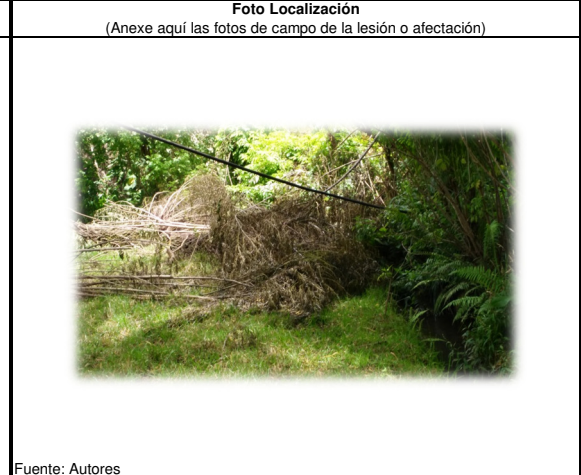
Afectaciones naturales (Marque con una X):	<input type="checkbox"/> Si	<input checked="" type="checkbox"/> No	Diagnóstico de las estructuras y tuberías (Marque con una X):	<input type="checkbox"/> B	<input type="checkbox"/> R	<input type="checkbox"/> M
Zona susceptible a deslizamientos	<input type="checkbox"/> Si	<input checked="" type="checkbox"/> No	Estado de la tubería	<input type="checkbox"/> B	<input type="checkbox"/> R	<input type="checkbox"/> M
Zona susceptible a inundaciones	<input checked="" type="checkbox"/> Si	<input checked="" type="checkbox"/> No	Anclajes de la tubería	<input type="checkbox"/> B	<input type="checkbox"/> R	<input type="checkbox"/> M
Zona susceptible a sequías	<input type="checkbox"/> Si	<input checked="" type="checkbox"/> No	Estado de las tapas de inspección	<input type="checkbox"/> B	<input type="checkbox"/> R	<input type="checkbox"/> M
Zona susceptible a incendios	<input checked="" type="checkbox"/> Si	<input checked="" type="checkbox"/> No	Estado de las cajas de inspección	<input type="checkbox"/> B	<input type="checkbox"/> R	<input type="checkbox"/> M

Planes de contingencia por contaminación	<input checked="" type="checkbox"/>	<input type="checkbox"/>	<input type="checkbox"/>	<input type="checkbox"/>	<input type="checkbox"/>	<input type="checkbox"/>
Otra	<input checked="" type="checkbox"/>	<input type="checkbox"/>	<input type="checkbox"/>	<input type="checkbox"/>	<input type="checkbox"/>	<input type="checkbox"/>
Cual:						
Por lesiones en el sistema:	<input type="checkbox"/>	<input type="checkbox"/>	<input type="checkbox"/>	<input type="checkbox"/>	<input type="checkbox"/>	<input type="checkbox"/>
Cambio de tubería	<input type="checkbox"/>	<input type="checkbox"/>	<input type="checkbox"/>	<input type="checkbox"/>	<input type="checkbox"/>	<input type="checkbox"/>
Disposición o reparación de las tapas	<input type="checkbox"/>	<input type="checkbox"/>	<input type="checkbox"/>	<input type="checkbox"/>	<input type="checkbox"/>	<input type="checkbox"/>

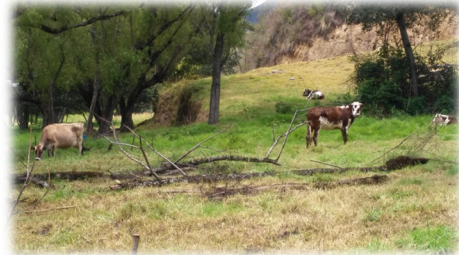
Foto Localización
(Anexe aquí las fotos de campo de la lesión o afectación)

Observaciones (Marque con una X)
Consigne información observada en campo

<p>Por afectaciones naturales y antrópicas:</p> <p>Obras de contención <input type="checkbox"/></p> <p>Delimitación de la ronda hídrica <input checked="" type="checkbox"/></p> <p>Disposición de zonas para el pastoreo de animales <input checked="" type="checkbox"/></p> <p>Disposición de zonas de acopio <input checked="" type="checkbox"/></p> <p>Planes de contingencia por contaminación <input checked="" type="checkbox"/></p> <p>Otra <input type="checkbox"/></p> <p>Cual:</p> <p>Por lesiones en el sistema:</p> <p>Cambio de tubería <input type="checkbox"/></p> <p>Disposición o reparación de las tapas <input type="checkbox"/></p> <p>Reparación de la estructura hidráulica <input type="checkbox"/></p> <p>Limpeza y mantenimiento <input type="checkbox"/></p> <p>Otra <input type="checkbox"/></p> <p>Cual:</p>	<p>Comentarios:</p> <p>Recomendaciones: Se recomienda delimitar la ronda hídrica con cercados con el fin de restringir el paso de animales ya que ellos beben el agua directamente de la quebrada y depositan las excretas sobre la Quebrada Soiquia.</p>

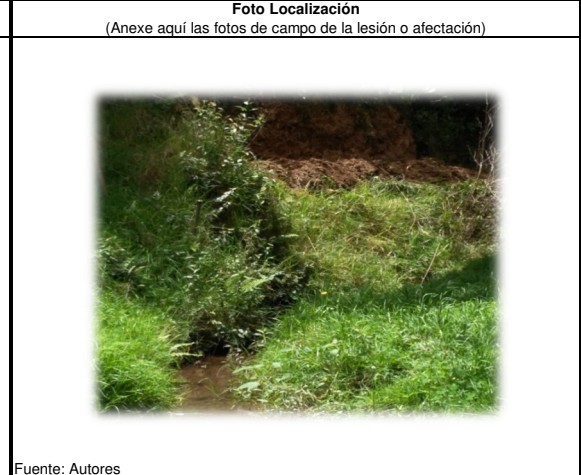
Afectaciones naturales (Marque con una X):		Diagnóstico de las estructuras y tuberías (Marque con una X):	
Zona susceptible a deslizamientos	<input checked="" type="checkbox"/> No	Estado de las tuberías	<input type="checkbox"/> B <input type="checkbox"/> R <input type="checkbox"/> M
Zona susceptible a inundaciones	<input checked="" type="checkbox"/> Si	Anclajes de la tubería	<input type="checkbox"/> Si <input type="checkbox"/> No
Zona susceptible a sequías	<input checked="" type="checkbox"/> No	Estado de las tapas de inspección	<input type="checkbox"/> B <input type="checkbox"/> R <input type="checkbox"/> M
Zona susceptible a incendios	<input checked="" type="checkbox"/> Si	Estado de las cajas de inspección	<input type="checkbox"/> B <input type="checkbox"/> R <input type="checkbox"/> M
Zona de actividad sísmica	<input checked="" type="checkbox"/> No	Estado de la estructura hidráulica	<input type="checkbox"/> B <input type="checkbox"/> R <input type="checkbox"/> M

Por afectaciones naturales y antrópicas:	<input checked="" type="checkbox"/>	Comentarios:	
Obras de contención	<input checked="" type="checkbox"/>		
Delimitación de la ronda hídrica	<input checked="" type="checkbox"/>		
Disposición de zonas para el pastoreo de animales	<input checked="" type="checkbox"/>		
Disposición de zonas de acopio	<input checked="" type="checkbox"/>		
Planes de contingencia por contaminación	<input checked="" type="checkbox"/>		
Otra	<input checked="" type="checkbox"/>		
Cual:			
Por lesiones en el sistema:	<input type="checkbox"/>	Recomendaciones:	
Cambio de tubería	<input type="checkbox"/>	Se recomienda delimitar la ronda hídrica con cercados con el fin de restringir el paso de animales ya que ellos beben el agua directamente de la quebrada y depositan las excretas sobre la Quebrada Soiquia.	
Disposición o reparación de las tapas	<input type="checkbox"/>		
Reparación de la estructura hidráulica	<input type="checkbox"/>

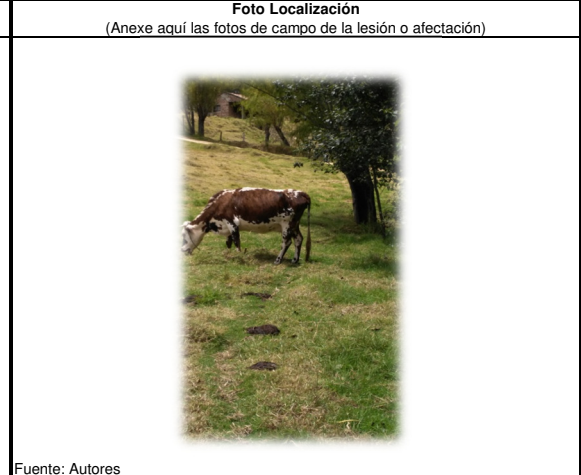
Afectaciones naturales (Marque con una X):	<input type="checkbox"/> Si	<input checked="" type="checkbox"/> No	Diagnóstico de las estructuras y tuberías (Marque con una X):	<input type="checkbox"/> B	<input type="checkbox"/> R	<input type="checkbox"/> M
Zona susceptible a deslizamientos	<input type="checkbox"/> Si	<input checked="" type="checkbox"/> No	Estado de la tubería	<input type="checkbox"/> B	<input type="checkbox"/> R	<input type="checkbox"/> M
Zona susceptible a inundaciones	<input checked="" type="checkbox"/> Si	<input checked="" type="checkbox"/> No	Anclajes de la tubería	<input type="checkbox"/> B	<input type="checkbox"/> R	<input type="checkbox"/> M
Zona susceptible a sequías	<input type="checkbox"/> Si	<input checked="" type="checkbox"/> No	Estado de las tapas de inspección	<input type="checkbox"/> B	<input type="checkbox"/> R	<input type="checkbox"/> M
Zona susceptible a incendios	<input checked="" type="checkbox"/> Si	<input checked="" type="checkbox"/> No	Estado de las cajas de inspección	<input type="checkbox"/> B	<input type="checkbox"/> R	<input type="checkbox"/> M

Por afectaciones naturales y antrópicas:	<input checked="" type="checkbox"/>	<input type="checkbox"/>	<input type="checkbox"/>	<input type="checkbox"/>	<input type="checkbox"/>	<input type="checkbox"/>	<input type="checkbox"/>
Obras de contención							
Delimitación de la ronda hídrica							
Disposición de zonas para el pastoreo de animales							
Disposición de zonas de acopio							
Planes de contingencia por contaminación							
Otra							
Cual:							
Por lesiones en el sistema:	<input type="checkbox"/>	<input type="checkbox"/>	<input type="checkbox"/>	<input type="checkbox"/>	<input type="checkbox"/>	<input type="checkbox"/>	<input type="checkbox"/>
Cambio de tubería							
Disposición o reparación de las tapas							
Reparación de la estructura hidráulica							
Limpieza y mantenimiento							
Otra							
Cual:

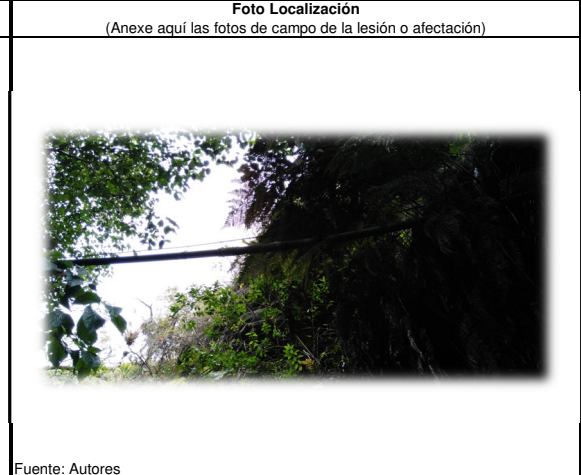
Observaciones (Marque con una X)
Consigne información observada en campo

Por afectaciones naturales y antrópicas:	<input type="checkbox"/> <input type="checkbox"/> <input type="checkbox"/> <input type="checkbox"/> <input type="checkbox"/> <input type="checkbox"/> <input type="checkbox"/>	Comentarios:	Fuga de agua en la línea de conducción debido a las condiciones topográficas del terreno.
Por lesiones en el sistema:	<input checked="" type="checkbox"/> <input type="checkbox"/> <input type="checkbox"/> <input type="checkbox"/> <input type="checkbox"/>	Recomendaciones:

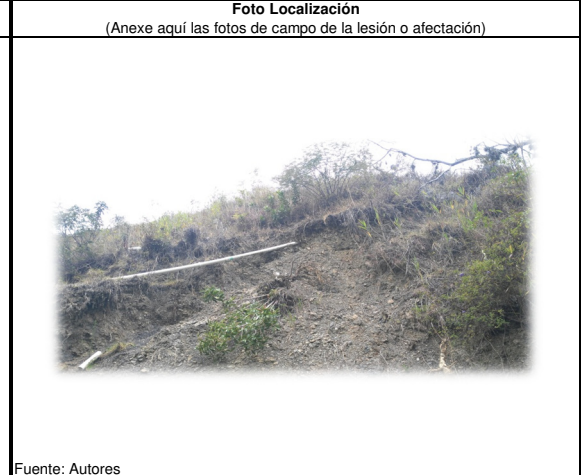
Observaciones (Marque con una X)
Consigne información observada en campo

Por afectaciones naturales y antrópicas:	<input checked="" type="checkbox"/> <input type="checkbox"/> <input type="checkbox"/> <input type="checkbox"/> <input type="checkbox"/> <input type="checkbox"/> <input type="checkbox"/>	Comentarios:
Por lesiones en el sistema:	<input type="checkbox"/> <input type="checkbox"/> <input type="checkbox"/> <input type="checkbox"/> <input type="checkbox"/>	Recomendaciones: Se recomienda construir obras de contención para estabilizar las zonas que sean susceptibles deslizamientos.

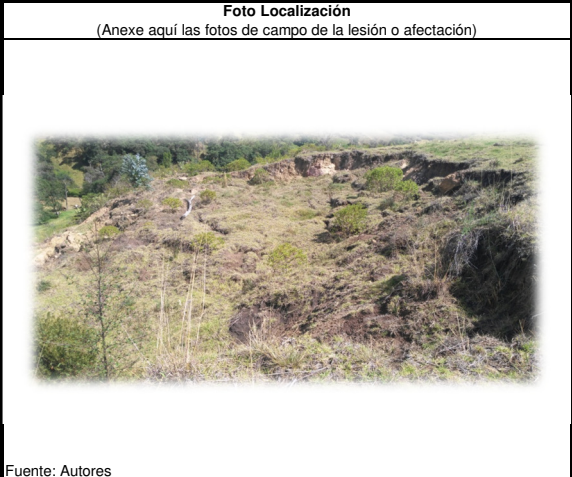
Observaciones (Marque con una X)
Consigne información observada en campo

Por afectaciones naturales y antrópicas:		Comentarios:	
Obras de contención	<input checked="" type="checkbox"/>	Recomendaciones: Se recomienda construir obras de contención para estabilizar las zonas que sean susceptibles deslizamientos.	
Delimitación de la ronda hídrica	<input type="checkbox"/>		
Disposición de zonas para el pastoreo de animales	<input type="checkbox"/>		
Disposición de zonas de acopio	<input type="checkbox"/>		
Planes de contingencia por contaminación	<input type="checkbox"/>		
Otra	<input type="checkbox"/>		
Cual:			
Por lesiones en el sistema:			
Cambio de tubería	<input type="checkbox"/>		
Disposición o reparación de las tapas	<input type="checkbox"/>		
Reparación de la estructura hidráulica	<input type="checkbox"/>		
Limpieza y mantenimiento	<input type="checkbox"/>		
Otra	<input type="checkbox"/>		
Cual:

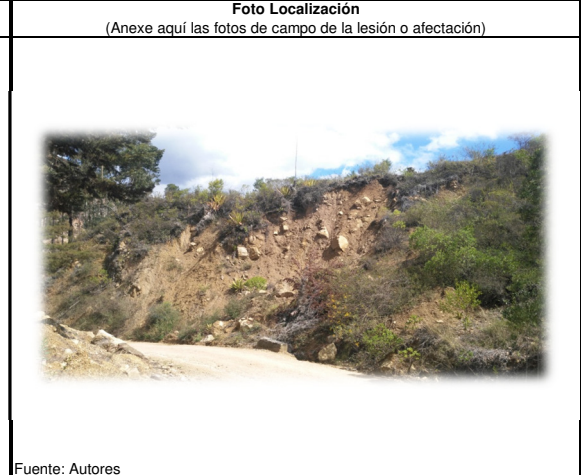
Observaciones (Marque con una X)
Consigne información observada en campo

Por afectaciones naturales y antrópicas:	<input checked="" type="checkbox"/>	Comentarios:	
Obras de contención	<input checked="" type="checkbox"/>		
Delimitación de la ronda hídrica	<input type="checkbox"/>		
Disposición de zonas para el pastoreo de animales	<input type="checkbox"/>		
Disposición de zonas de acopio	<input type="checkbox"/>		
Planes de contingencia por contaminación	<input type="checkbox"/>		
Otra	<input type="checkbox"/>		
Cual:			
Por lesiones en el sistema:	<input checked="" type="checkbox"/>	Recomendaciones:	Se recomienda construir obras de contención para estabilizar las zonas que sean susceptibles deslizamientos.
Cambio de tubería	<input checked="" type="checkbox"/>		
Disposición o reparación de las tapas	<input type="checkbox"/>		
Reparación de la estructura hidráulica	<input type="checkbox"/>		
Limpieza y mantenimiento	<input type="checkbox"/>		
Otra	<input type="checkbox"/>		
Cual:
