DETERMINACIÓN DE LA AMENAZA Y VULNERABILIDAD PRODUCIDA POR EL FENÓMENO DE INUNDACIÓN EN EL BARRIO OLIVARES, MUNICIPIO DE SOACHA CUNDINAMARCA.

UNIVERSIDAD LA GRAN COLOMBIA FACULTAD, INGENIERÍA CIVIL BOGOTÁ D.C. 2016

Trabajo de grado, presentado como requisito parcial para optar al título de Ingeniero Civil

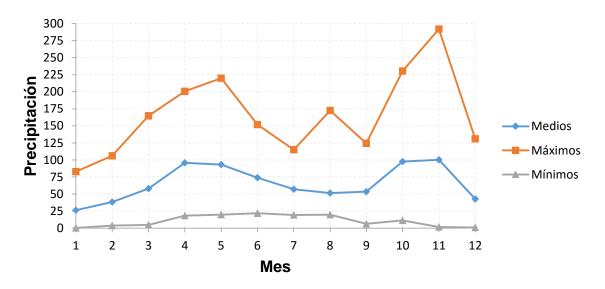
Gráfica 1. Precipitaciones medias, máximas y mínimas

Noviembre (1966) precipitación máxima presentada. En la gráfica 1 se puede evidenciar las precipitaciones medias, mínimas, y máximas presentadas a largo, que lleva el funcionamiento de la estación N° 21205720 San Jorge GJA.

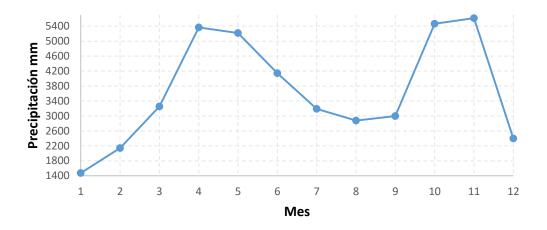
Gráfica 2. Mes más lluvioso

Según los registros obtenidos, por parte de IDEAM se realizó la suma de precipitaciones a lo largo del periodo de funcionamiento de la estación en estudio, de esta manera se graficó para conocer el comportamiento de las precipitaciones y se determinó Noviembre, como el mes más lluvioso.

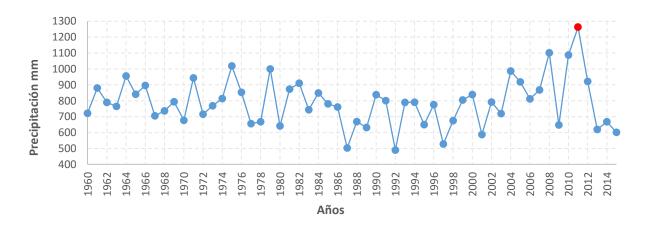
Gráfica 3. Valores anuales de precipitación

Por otra parte fue necesario conocer los niveles de precipitaciones en el lapso de tiempo analizado, con el fin de encontrar comportamientos climatológicos similares, y así determinar los años en el que la población se ha visto mayor afectada por el fenómeno de inundación. 2011 fue el año con registro de mayor precipitación.

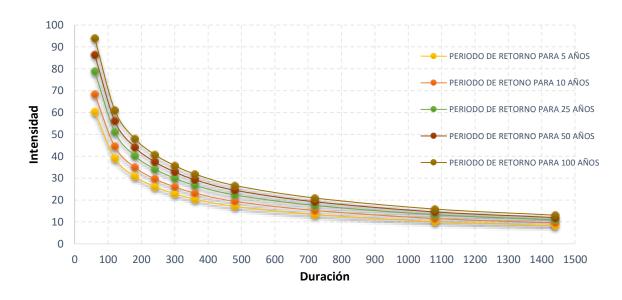
Gráfica 4. Periodos de retorno para 5, 10, 25, 50 y 100 años

Se determinan las curvas de intensidad para un periodo de retorno de 5, 10, 25, 50 y 100 años, analizado su comportamiento a diferentes duraciones; teniendo como única variable el tiempo (x).

Para cada curva se determinó la ecuación de la línea de tendencia de donde se obtuvieron los valores para d y n de la ecuación de intensidad

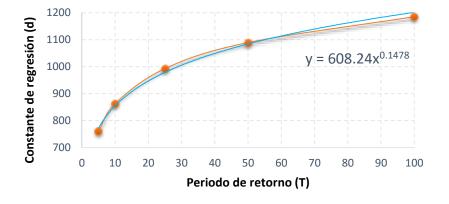
Gráfica 5. Regresión datos

$$d = K * T^m$$
 (Ecuación 5)

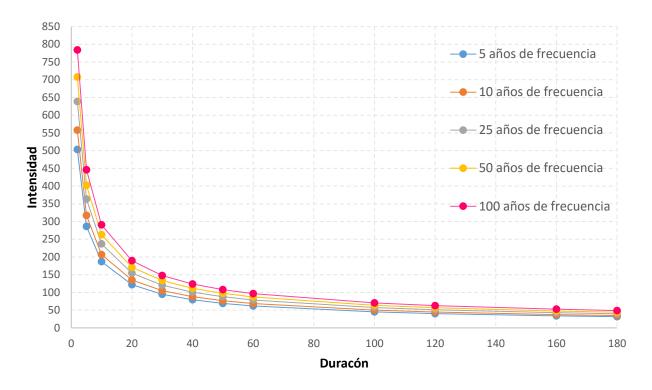
Gráfica 6. Curvas IDF

Basados en los resultados de los coeficientes y constantes anteriores, se calcula el valor de la intensidad mediante la ecuación 6 y se tabula de la siguiente forma (Tabla 7).

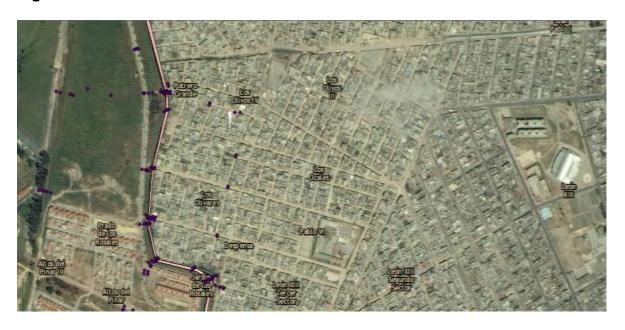
Figura 7. Puntos batimétricos

Se determinan los puntos batimétricos para la zona en estudio, los cuales son necesarios para conocer el perfil topográfico de la quebrada Tibanica, por lo tanto se analizan las batimetrías realizadas por la Corporación Autónoma Regional de Cundinamarca (CAR), y se toman los puntos que colindan con el barrio Olivares, una vez seleccionados, se calculan las pendientes de la quebrada para cada tramo.

Se tomaron puntos batimétricos con distancias aproximadas de 100 metros, para así dibujar el perfil topográfico, se escogió una distancia total de 600 metros la cual es un poco mayor a la longitud de recorrido de la quebrada en su paso por el barrio. Los puntos tomados fueron los siguientes:

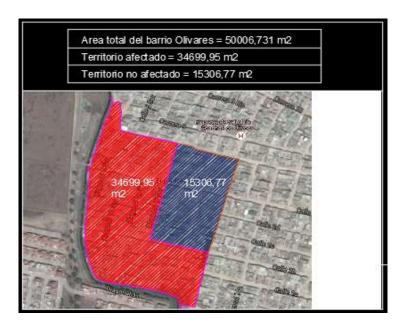
Figura 8. Territorio afectado

Ponderados los datos de las encuestas y la cotas de inundación del barrio olivares se determinó que el área afectada es de 69,40% aproximadamente por lo que al comparar este valor con la tabla de territorio afectado con la guía metodológica para la elaboración de planes departamentales para la gestión del riesgo, el promedio nos da que el grado de territorio afectado es medio, a continuación se presenta un mapa de territorio afectado.
