**ANALISIS DE PROCESOS DE EROSIÓN LOCAL EN EL MARGEN DEL RÍO
NEGRO EN UN RADIO DE 2 KM DEL CASCO URBANO DEL MUNICIPIO DE
SAN BERNARDO.**

**UNIVERSIDAD LA GRAN COLOMBIA
FACULTAD DE INGENIERIA CIVIL
2017
BOGOTA D.C.**

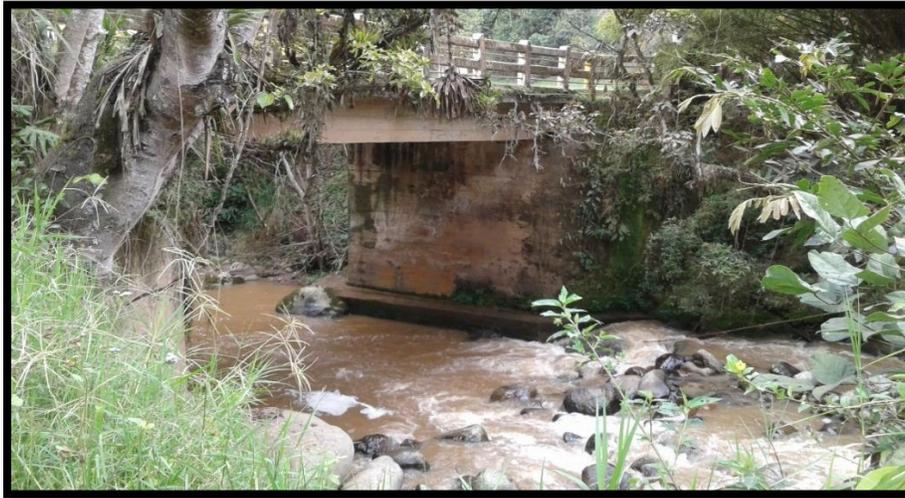
Ilustración 1, Erosión Puesto San Bernardo

La erosión es el desprendimiento de partículas de la estructura o el suelo; para generar erosión es necesaria una fuerza activa que debe ser mayor a la fuerza de cohesión de la estructura, comprende el desprendimiento, transporte y posterior depósito de materiales de suelo o roca por acción de la fuerza de un fluido en movimiento. La erosión se da por contacto con los fluidos el agua como por el viento, otras de las causas de la erosión es la deforestación ya que debilita el suelo, para el estudio de la erosión es necesaria información de la zona, y en presencia de ríos también se deben tener datos como precipitaciones, caudales, velocidades y tamaños promedios de sólidos suspendidos en el agua⁸.

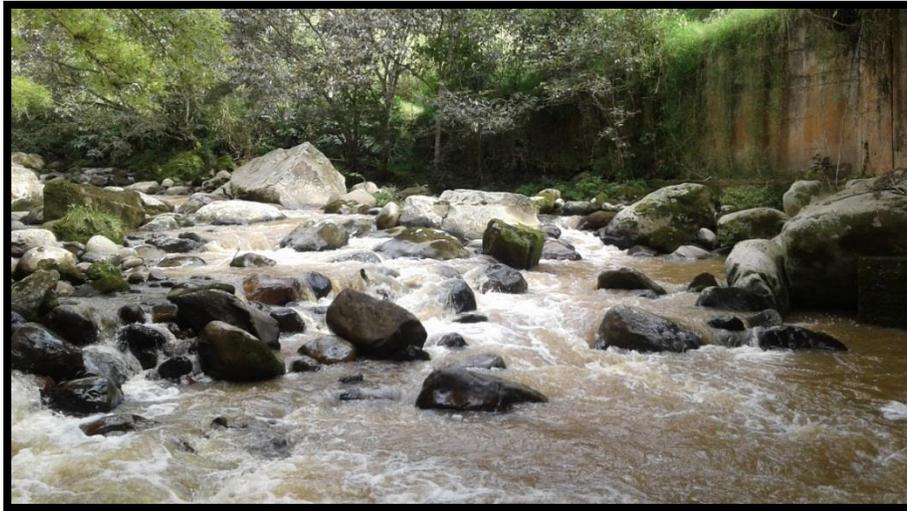
Ilustración 2, Cuenca hidrográfica, Río Negro San Bernardo

Es un drenaje natural, resultado de la precipitación que produce un flujo superficial y subterráneo hacia una gran cantidad de corrientes que desembocan unas con otras, las cuales al unirse van formando quebradas y ríos, también son provenientes de montañas o el deshielo. El área total que drena hacia el río principal y sus corrientes se denomina cuenca de drenaje, los límites de la cuenca de aguas se definen naturalmente mediante la topografía de la zona, existen también las cuencas de curso sucesivo a las fuentes hídricas que nacen en un país y cruzan uno o más territorios en su extensión. Las fuentes hídricas son las principales causantes de daños en estructuras, sus caudales y velocidades son importantes en cálculos de obras civiles, como presas y puentes, por otra parte, las fuentes hídricas son fuente primordial de agua potable que abastece las zonas alejadas, el buen manejo de estas aguas aseguran agua potable, disminución de enfermedades, aseo y mantenimiento de cultivos, por esto, la importancia de su conservación⁹.

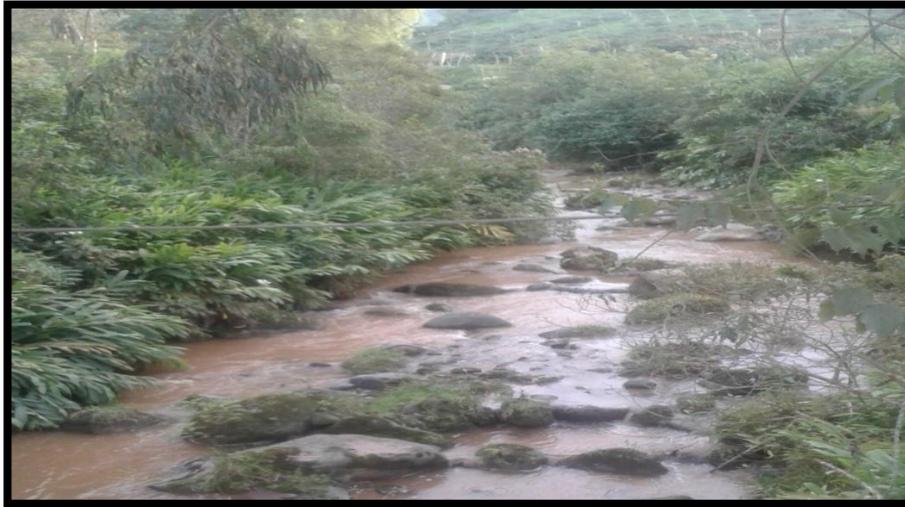
Ilustración 3, Escorrentía, Quebrada aguas claras San Bernardo

Es la proporción de lluvia que fluye sobre la superficie del terreno, es una lámina de agua que circula usualmente a pocos centímetros de altura. El camino y el tiempo que toma el agua desde que cae en forma de lluvia hasta que alcanza una cañada o río depende de las características físicas de la cuenca, particularmente de las pendientes del terreno, textura del suelo y vegetación. Las escorrentías son causantes de variedad de daños en el terreno como remociones en masa, erosión y socavación, por esto, es necesario el tratamiento de estas aguas superficiales, para esto se diseñan diferentes tipos de alcantarillados para aguas lluvias, otra de las consecuencias del mal manejo de estas aguas son las inundaciones¹⁰.

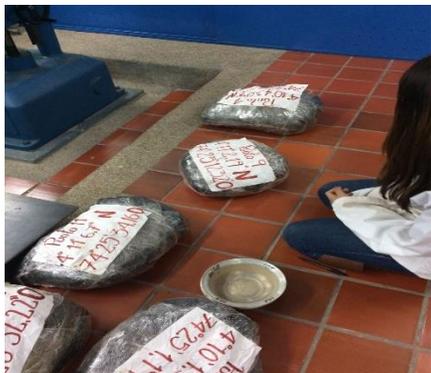
Ilustración 15, Muestras Río Negro – 100cm

Las muestras obtenidas del municipio de San Bernardo Cundinamarca se clasifican en el grupo B ya que requieren ensayos de laboratorio por consiguiente se conservaron y transportaron en empaques sellados a prueba de humedad para lo cual se utilizó bolsas de polietileno y papel vinipel que ofrece una membrana plástica para evitar su rotura.

Cada una de las muestras fueron transportadas en un automóvil hasta el punto de almacenaje en el municipio San Bernardo Cundinamarca, posteriormente fueron transportaron a el laboratorio de suelos de la Universidad La Gran Colombia.

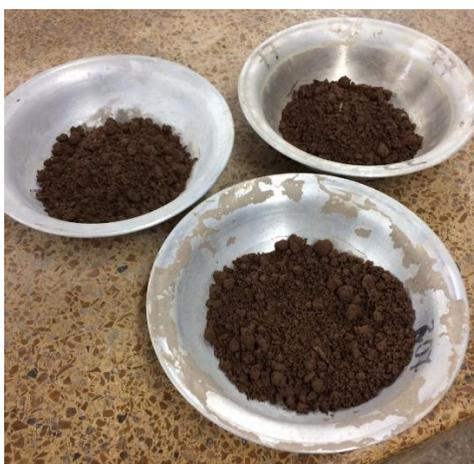
Ilustración 18, Muestras 100gr contenido orgánico

Con base a la norma I.N.V.E 121-13, determinación del contenido orgánico de un suelo mediante el ensayo de pérdida por ignición, el cual tiene como objetivo establecer el contenido orgánico de materiales con pasto y raíces, este método determina la oxidación cuantitativa. Para este ensayo se utilizó los siguiente equipos: horno, balanza, mufla, crisoles o platos de evaporación, desecador, recipiente.

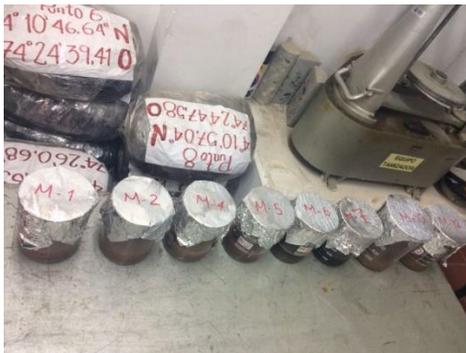
Ilustración 19, Mezcla hexametafosfato de sodio y suelo

Con base en la norma I.N.V.E 124-13 Determinación de tamaño de partícula por medio del hidrómetro, el cual tiene como objetivo la determinación cuantitativa de la distribución de las partículas de las partículas más pequeñas a 75 μm , por proceso de sedimentación, se realizó la práctica a las muestras superficiales tomadas a 20cm, este laboratorio tuvo una duración de 4 días.

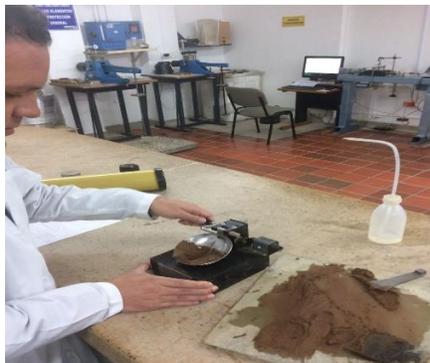
Ilustración 21, Procedimiento limite liquido

Con base en la norma I.N.V.E. 125-13, determinación del límite líquido de los suelos, el cual tiene como objetivo determinar la humedad en el cual un suelo pasa de consistencia plástica a consistencia fluida, para este laboratorio se necesitó una vasija de evaporación, espátula, ranurador, calibrador, balanza, horno.

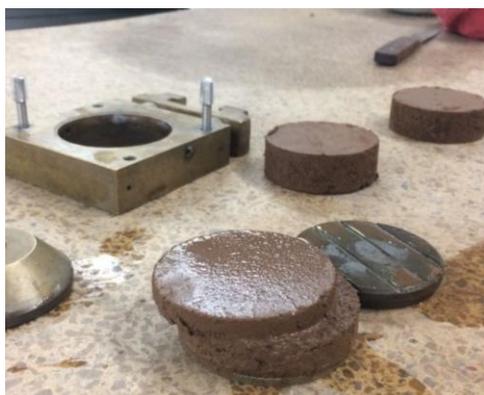
Ilustración 22, Preparación de muestras para corte directo

húmedo, anillos para el tallado de la muestra, balanza, medidores de desplazamiento, horno de secado.

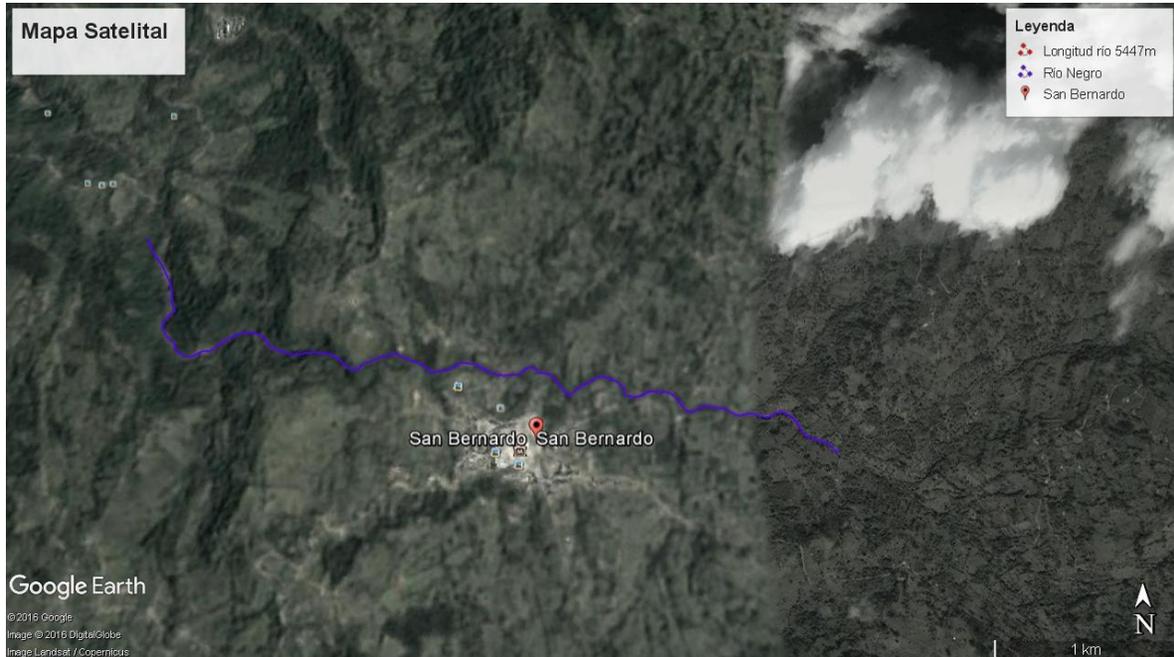
Ilustración 25, Imagen Satelital longitud del río Negro

La longitud del río Negro la cual determino la delimitación del proyecto es de 5447 metros obtenida mediante imágenes satelitales, esta distancia abarca el casco urbano y parte del sector rural, zona que se puede ver afectada ante un proceso de erosión.

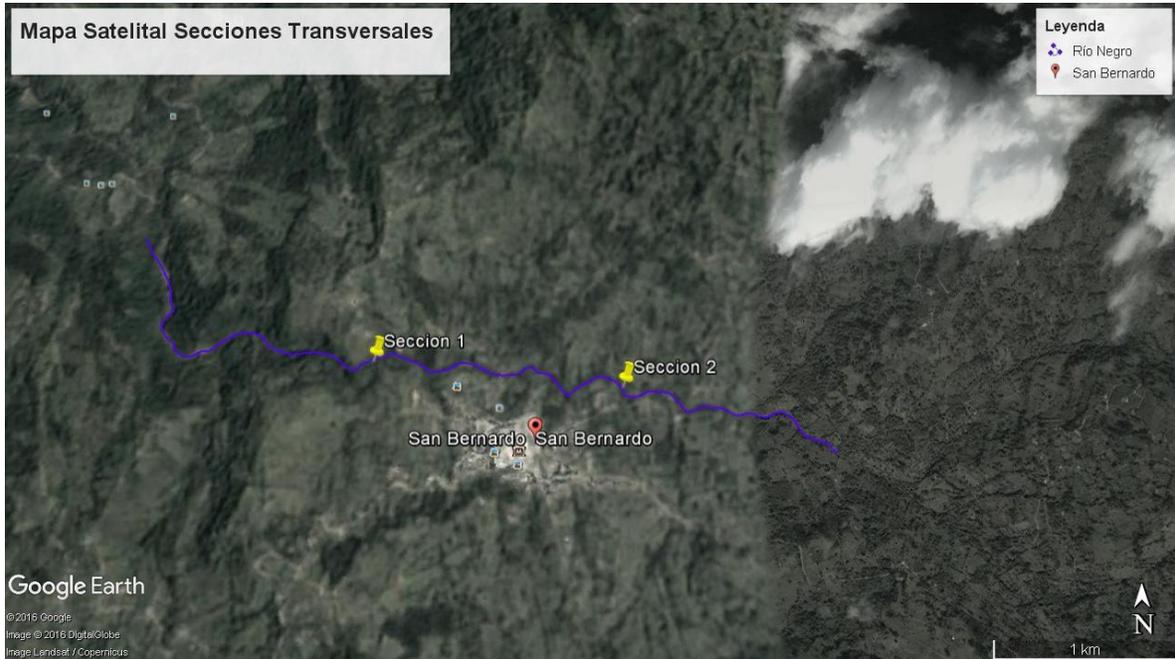
Ilustración 26, Ubicación de perfiles transversales

La primera sección transversal se encuentra ubicada cerca al coliseo de ferias del municipio de San Bernardo, la segunda sección se encuentra ubicada en la vereda el Carmen.

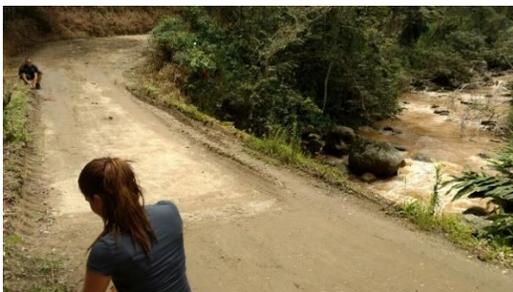
Ilustración 27, Ancho río Negro

4° 10' 54.5" N 74° 25' 52.55" O

La toma de las medidas se hizo con equipos como decámetro, nivel, varilla aforada.

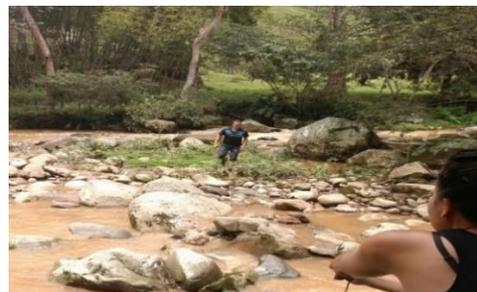
Ilustración 28, Ancho río Negro

4° 10' 58.69" N 74° 25' 25.48" O
