**IMPACTOS AMBIENTALES ASOCIADOS AL CAMBIO CLIMÁTICO EN LOS  
RECURSOS HÍDRICOS DE LA REGIÓN ANDINA COLOMBIANA, DURANTE EL  
PERIODO 2010 - 2016**

**UNIVERSIDAD LA GRAN COLOMBIA  
FACULTAD DE INGENIERÍA CIVIL  
BOGOTA D.C.**

**Trabajo de grado presentado como requisito parcial para optar al título de ingeniero civil**

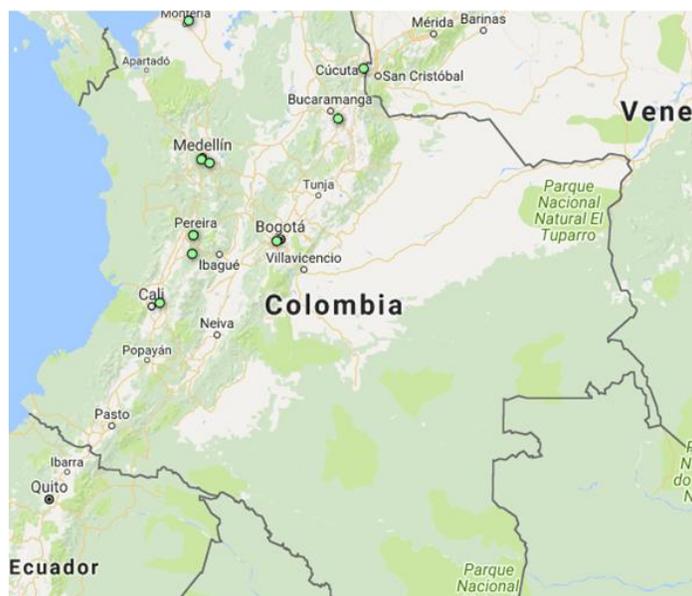
Ilustración 2 Estaciones Meteorológicas de la región andina

Entonces, para analizar el fenómeno ENSO en la región andina se provee información del IDEAM de las precipitaciones que se han presentado desde el año 2010 al 2016 y para ello se estimó 10 estaciones meteorológicas con su respectiva información ya que Colombia posee 1196 estaciones meteorológicas de las cuales 523 estaciones están ubicadas en el sector montañoso de acuerdo al artículo de Pabón, Saavedra y Cárdenas de la propuesta para el rediseño de la red de observaciones meteorológicas en Colombia. (Ver ilustración 2).

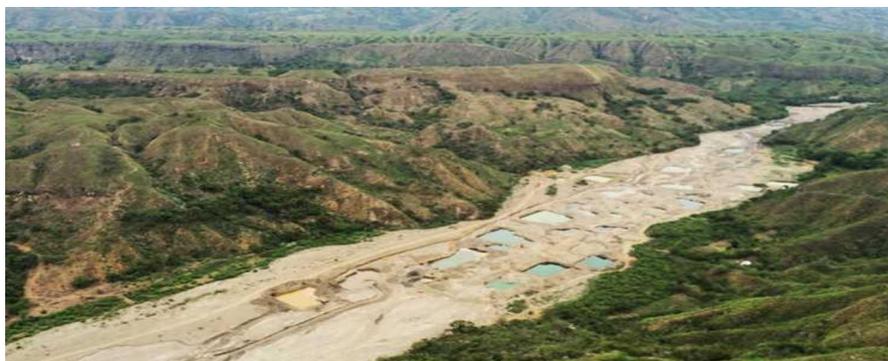
Ilustración 5 Río Sambingo

No solo las cuencas del Magdalena y Cauca se han visto afectadas, pues cabe recordar que en el año 2016 el fenómeno del Niño afectó gravemente al departamento del Cauca, debido a la gran sequía de esa época el río Sambingo desapareció completamente, la cual fue una noticia que impactó en el país.
