RECUBRIMIENTO EN CAUCHO TERMOENCOGIBLE PARA MITIGAR PATOLOGIAS
EN TUBERIA HIDRAULICA EN PVC EXPUESTAS

UNIVERSIDAD LA GRAN COLOMBIA
FACULTAD ARQUITECTURA
TECNOLOGIA EN CONSRUCCIONES ARQUITECTONICAS
BOGOTA
2020

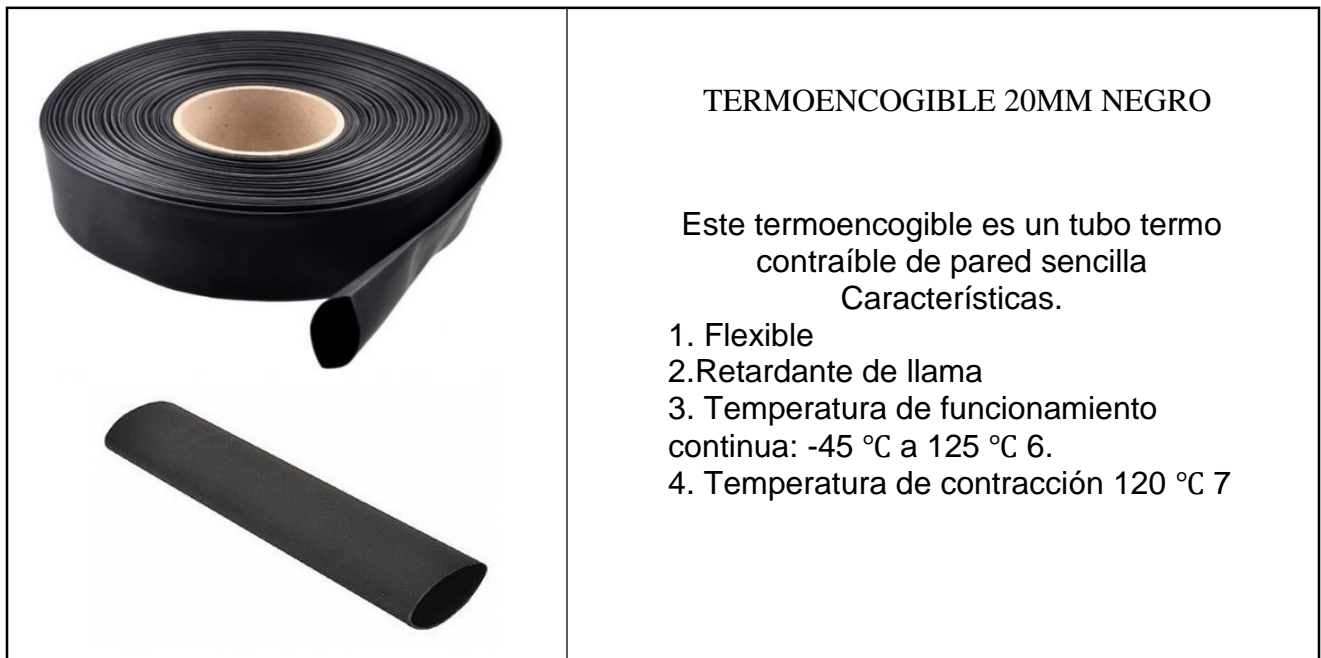
Se selecciona un material como el caucho termoencogible de acuerdo a su característica mecánicas y físicas de material. El Termoencogible de pared sencilla de 20mm de diámetro interno es un tubo termo contraíble, Flexible, Retardante de llama, Baja generación de humo al quemarse, Temperatura de funcionamiento continua: -45 °C a 125 °C 6. Temperatura de contracción: 120 °C 7. Soportando alta temperaturas de radiación solar y aislando la tubería totalmente de factores externos y cambios climáticas como la radiación solar y el cambio de temperaturas en el ambiente evitando gracias a su sistema de contracción y sellado hermético del material la dilatación de la tubería manteniéndola en su estado original de fabricación.

Figura 6 FICHA TECNICA DE CAUCHO TERMOENCOGIBLE DE 1/2 DE DIAMETRO

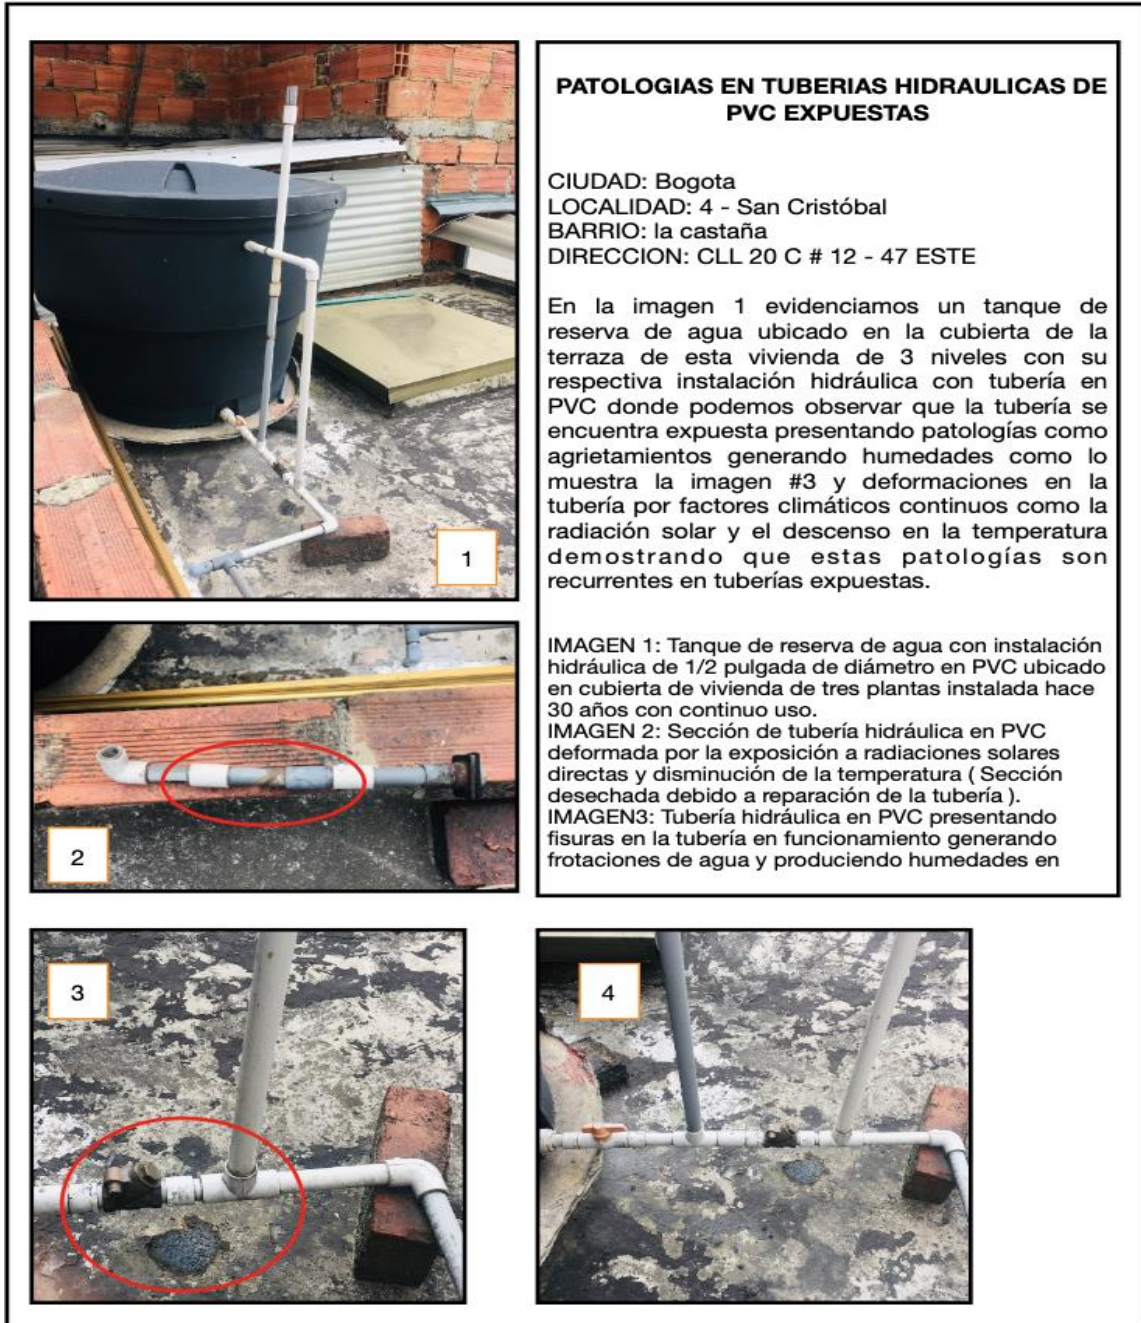
consecuencias sobre la tubería hidráulica si no también afectando la vivienda de manera directa como se evidencia en la figura 7 foto #3 - #4 la filtración de agua de la tubería sobre la placa.

Figura 7 Vivienda #1 calle 20 c #12 47Este.

Está produciendo humedades al interior de la vivienda la cual fue la principal razón por la que el propietario decidió reemplazar y parar algunas secciones de la tubería. Como se realizó en el primer registro fotográfico a la vivienda 1 se solicitó un permiso previo a los propietarios de las viviendas, el día 11 de marzo del año 2020 en la vivienda 2 en su cubierta se localizó la instalación hidráulica la cual está compuesta por tubos y uniones en PVC que sirven para la conducción de agua del tanque de reserva de esta vivienda, el propietario indica que la tubería del tanque de reserva de agua no es antigua. ejecutando el registro fotográfico lo primero que se observa son algunas secciones de la tubería se encuentran con pequeños agrietamientos a lo largo de ella, también un color marrón en algunas partes de la tubería mostrando signos de desgaste, la sección inferior de la tubería en la cara superior del tubo es muy notable la erosión y está afectando a la tubería.

En las secciones inferiores de la tubería en la cara superior del tubo la más expuesta a radiación solar es muy notable la erosión y como afecta la tubería. Ya finalizando el registro fotográfico se encontró una pieza que fue reemplaza en la tubería y que era parte de esta, se encontraba a pocos centímetros del tanque de reserva al parecer se estaba en el lugar desde hace mucho tiempo el propietario indico que era una de las piezas que reemplazo, tenía un grado de deformación, desgaste y deterioro que presentaba la sección como lo podemos ver en la figura 7 fotografía # 2 con esta última se finalizó el registro fotográfico el cual seguidamente se diligencio en el formato de recolección de datos.

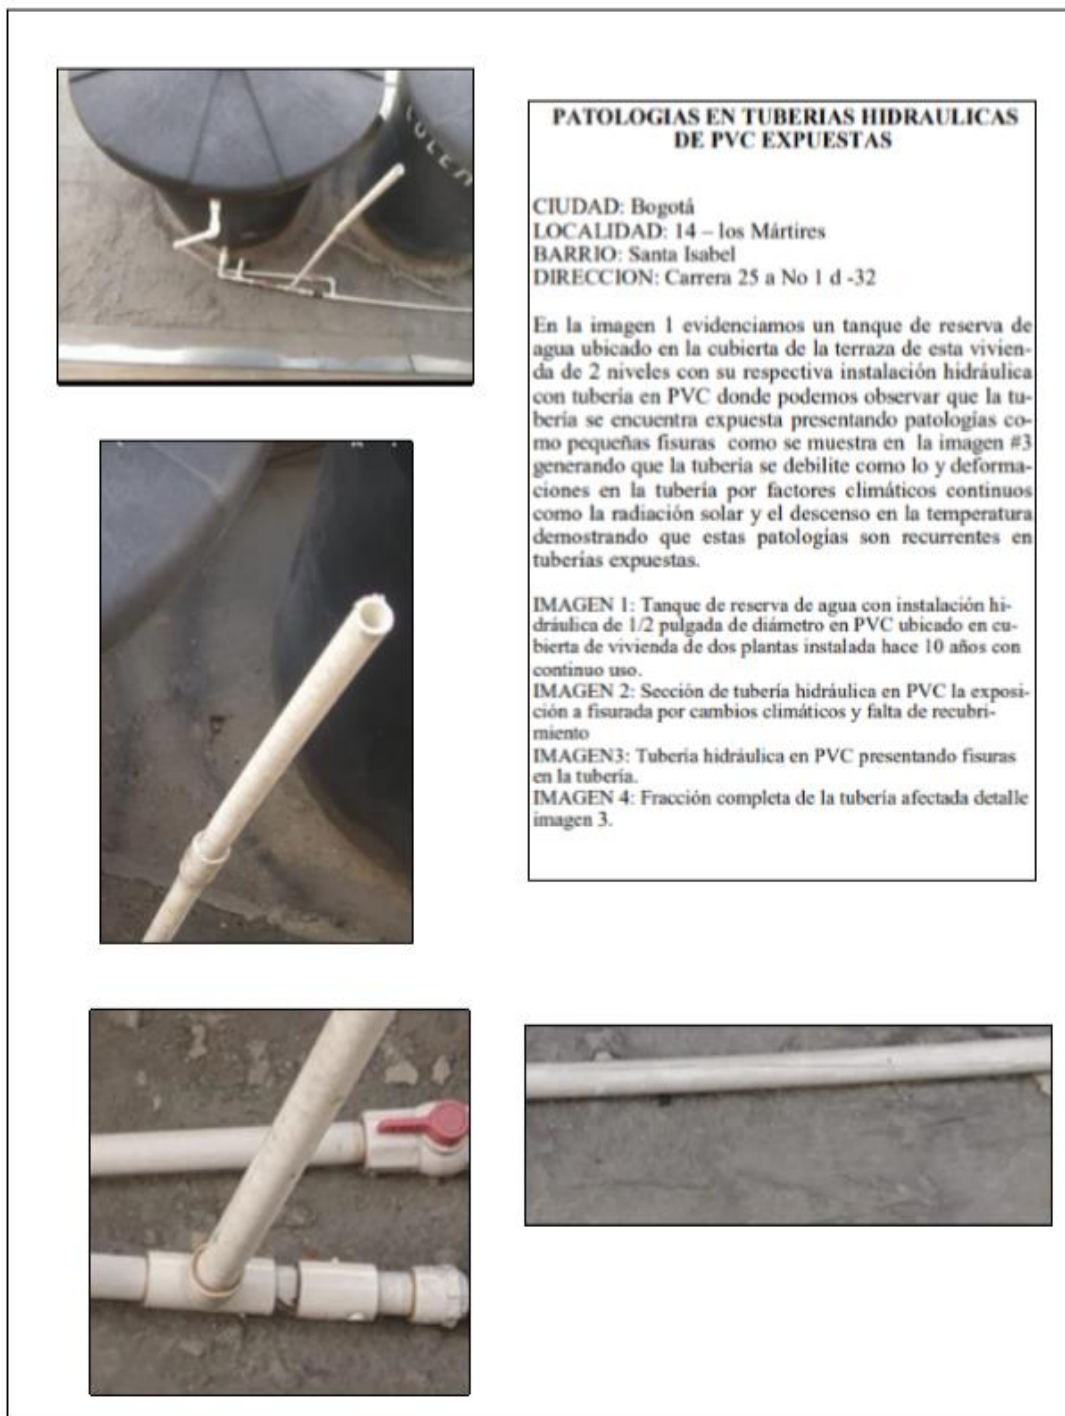
El análisis de los datos recolectados en la vivienda 2 confirmó que efectivamente los factores climáticos directos sobre la tubería hidráulica de PVC, la exposición a la intemperie de la tubería y la radiación solar directa son potenciales generadores de patologías como agrietamientos, deformaciones y cristalización a lo largo y por secciones en la tubería hidráulica de PVC, teniendo no solo consecuencias sobre la tubería hidráulica si no también afectando económicamente y de forma directa al propietario de la vivienda.

Figura 8 VIVIENDA #2 CRR 25A ID 32, BOGOTA.

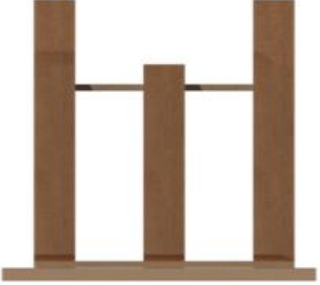
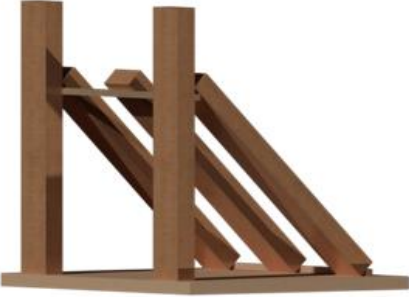
Tabla 5 Base de madera de apoyo para ensayo de dilatación térmica.

BASE DE MADERA DE APOYO PARA ENSAYO DE DILATACION TERMICA

MATERIAL	MADERA ACERRADA
ANGULO DE INCLINACION	45°
DIMENSIONES	42CM ALTO X 50CM ANCHO X 6CM ESPESOR DE PIEZAS DE MADERA

Para esta etapa del ensayo contando ya con las secciones de tuberías a utilizar se decidió fabricar una base en madera para apoyar estas secciones de tubería y así obtener un resultado más exacto del ensayo. La base de madera además de sostener las tuberías mientras se desarrolla el ensayo, cuenta con una característica muy importante y es su inclinación con un ángulo exacto de 45° evidente en la tabla # 7 como lo recomienda el “Estudio del grado de degradación de PVC (Policloruro de vinilo) y PMMA (Polimetacrilato de metileno), en las condiciones atmosféricas de la ciudad de Quito” sustentado en la norma (ASTMD1435, 2005).

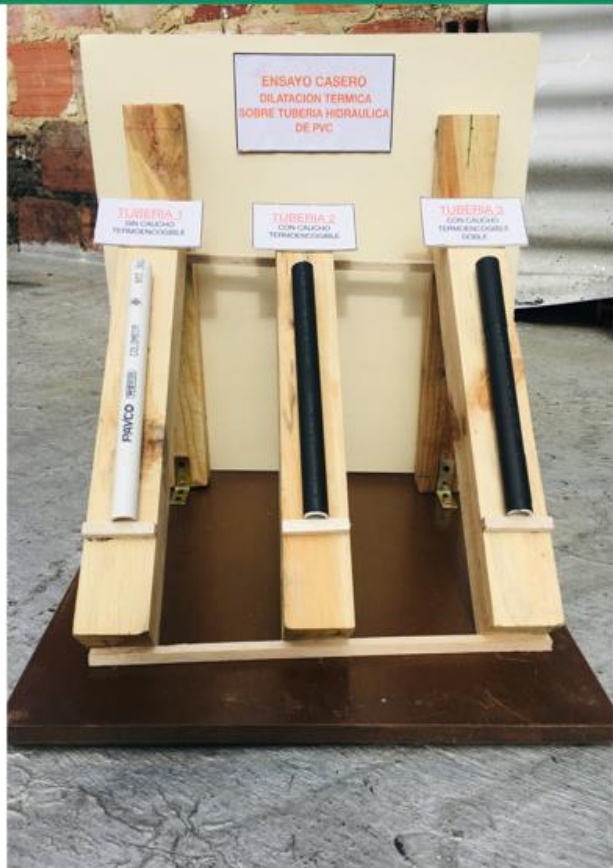
Tabla 6 Montaje de secciones de tubería sobre base de madera para ensayo de dilatación térmica.

INICIO ENSAYO DE DILATACION TERMICA

Teniendo en cuenta que el ensayo se realiza a la intemperie y expuesto a factores naturales cotidianos y artificiales como lo es el aumento de temperatura con una pistola de calor. Siendo las 2:30 pm contando con una temperatura ambiente de 18°C como lo indica la aplicación móvil CLIMA, se montan las secciones de tuberías sobre la base de madera y se ubican en la cubierta expuesta a la intemperie de una vivienda de dos plantas como se observa en la tabla #5.

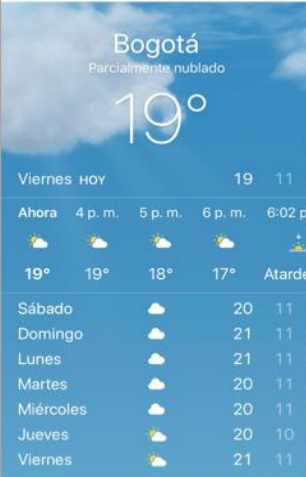
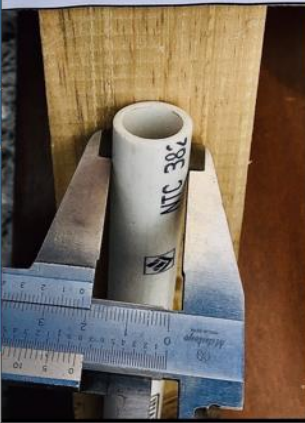
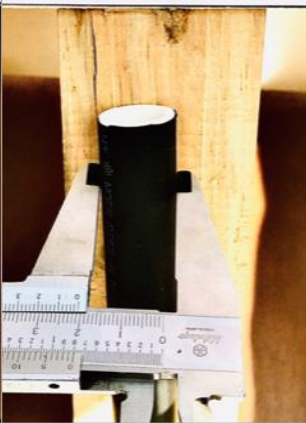
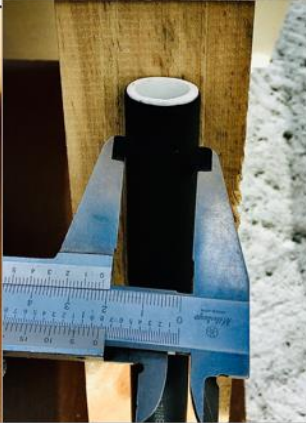
Tabla 8 DIAMETRO SECCIONES DE TUBERIA DESPUES DE 30 MINUTOS A EXPOSICION SOLAR NATURAL.

DIAMETRO SECCIONES DE TUBERIA DESPUES DE 30 MINUTOS A EXPOSICION SOLAR NATURAL.			
	TUBERIA 1 SIN CAUCHO TERMOENCOGIBLE	TUBERIA 2 CON CAUCHO TERMOENCOGIBLE	TUBERIA 3 CON CAUCHO TERMOENCOGIBLE DOBLE

HORA : 3:05 PM	HORA : 3:06 PM	HORA : 3:07 PM	HORA : 3:08 PM
TEMPERATURA AMBIENTE 19 °C	DIAMETRO TUBERIA 1 21mm	DIAMETRO TUBERIA 1 20.5 mm	DIAMETRO TUBERIA 1 21mm
	TEMPERATURA TUBERIA 1 35.2 °C	TEMPERATURA TUBERIA 2 34.9 °C	HOTEMPERATURA TUBERIA 3 35.8°C

Obteniendo un dato muy positivo ya que como se puede observar el calibrador muestra que el diámetro de la tubería 1 es de 21 mm aumentando un 1mm su diámetro debido a los 35.2 °C producto de los rayos solares directos sobre la tubería. A comparación de las tuberías 2 y 3 que cuentan con el recubrimiento de caucho termoencigible no muestran ningún signo de dilatación o deformación manteniendo sus dimensiones iniciales.

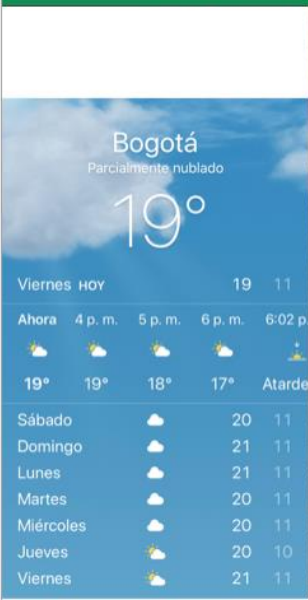
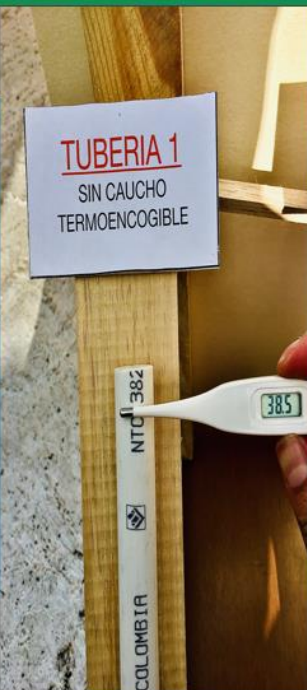
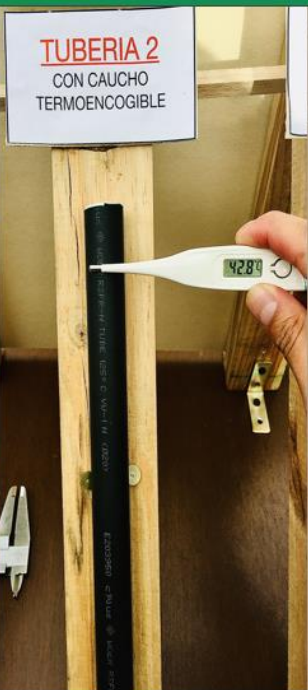
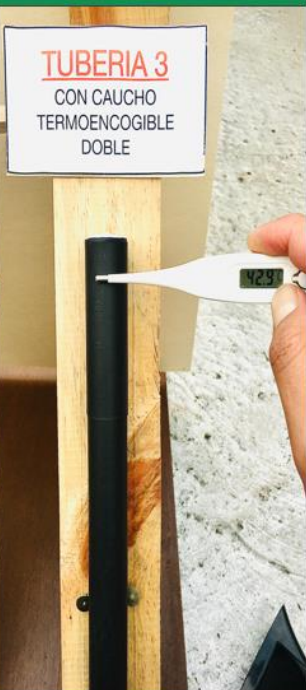
Tabla 10 TEMPERATURA SECCIONES DE TUBERIAS EXPUESTAS A 10 MINUTOS DE CALOR ARTIFICIAL.

TEMPERATURA SECCIONES DE TUBERIA DESPUES DE 10 MINUTOS EXPOSICION A CALOR ARTIFICIAL

HORA : 3:21 PM	HORA : 3:22 PM	HORA : 3:23 PM
TEMPERATURA AMBIENTE 19 °C	TEMPERATURA TUBERIA 1 38.5 °C	TEMPERATURA TUBERIA 2 42.8°C	HOTEMPERATURA TUBERIA 3 42.9°C

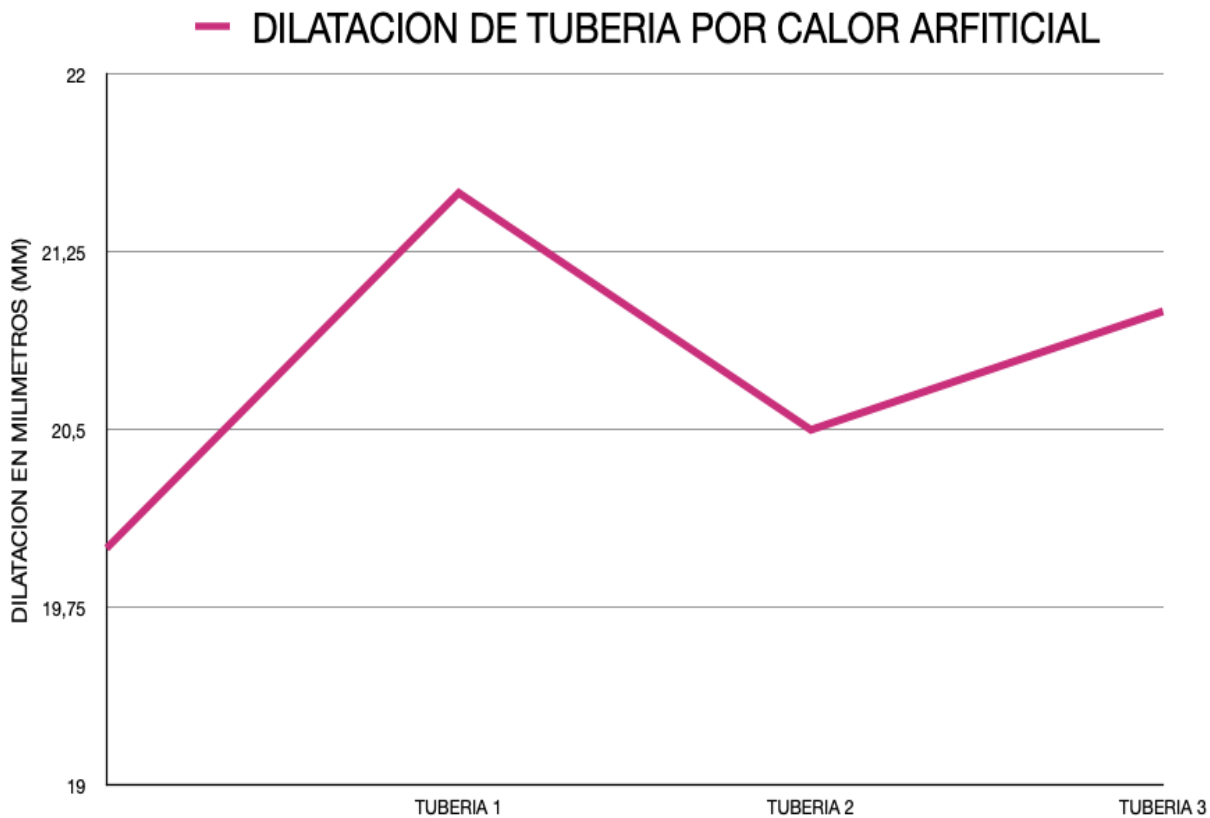
Figura 12 GRAFICA DILATACION DE TUBERIA POR CALOR ARTIFICIAL

Contando con estos importantes datos sobre la buena respuesta del termoencogible de pared sencilla se procede a analizar los datos de la prueba de dilatación térmica que se sometió a calor artificial realizando nuevamente una gráfica de datos.

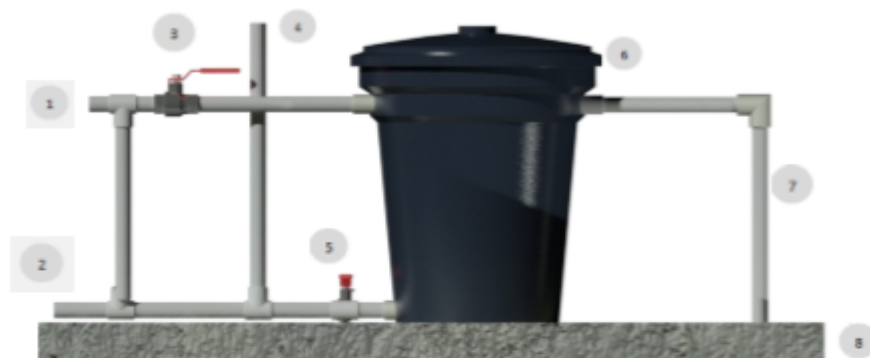
3. INSTALACION / SISTEMA TANQUE AÉREO DE VIVIENDA

1. Entrada de la red de agua potable 2. Salida a la red domiciliaria 3. Válvula de paso 4. Ventilación 5. Registro de lavado 6. Tanque de reserva 7. Rebose 8. Placa en concreto

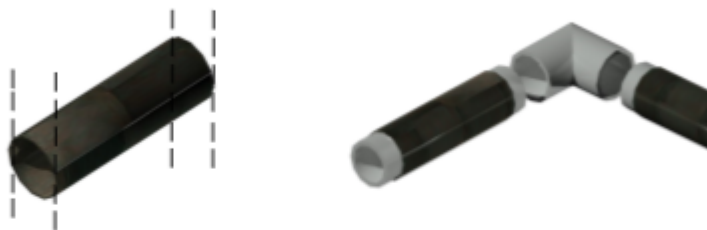
1

Recortar la ENVOLVENTE TERMOENCÓGIBLE , tomando la medida necesaria para recubrir la tubería. Se deben respetar un centímetro a lado y lado de la tubería para fijar las uniones de los tramos de tubería.

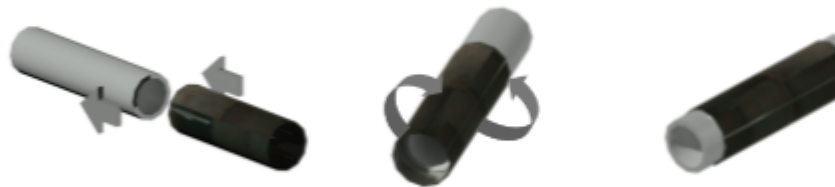
2

Se debe tomar la ENVOLVENTE TERMOENCÓGIBLE y encajarla en la tubería, girándola de izquierda a derecha hasta que recubra la tubería totalmente respetando un centímetro .

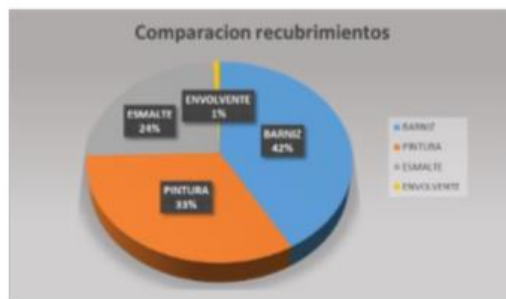
La grafica muestra una comparación entre los recubrimientos utilizados para la protección de tuberías de PVC, siendo el envolvente termoencogible mas rentable económicamente para la protección de las tuberías en PVC expuestas a la intemperie.

La envolvente termoencogible es muy económica comparada con los otros recubrimientos utilizados para proteger las tuberías, ya que su valor en el mercado es de \$2.000 por metro lineal.
