ESTRATEGIAS PARA LA REHABILITACIÓN DE LA ANTIGUA SEDE DEL  
COLEGIO RUFINO CUERVO EN EL MUNICIPIO DE CHOCONTÁ

UNIVERSIDAD LA GRAN COLOMBIA

**Trabajo de grado presentado como requisito para optar al título de Arquitectos**

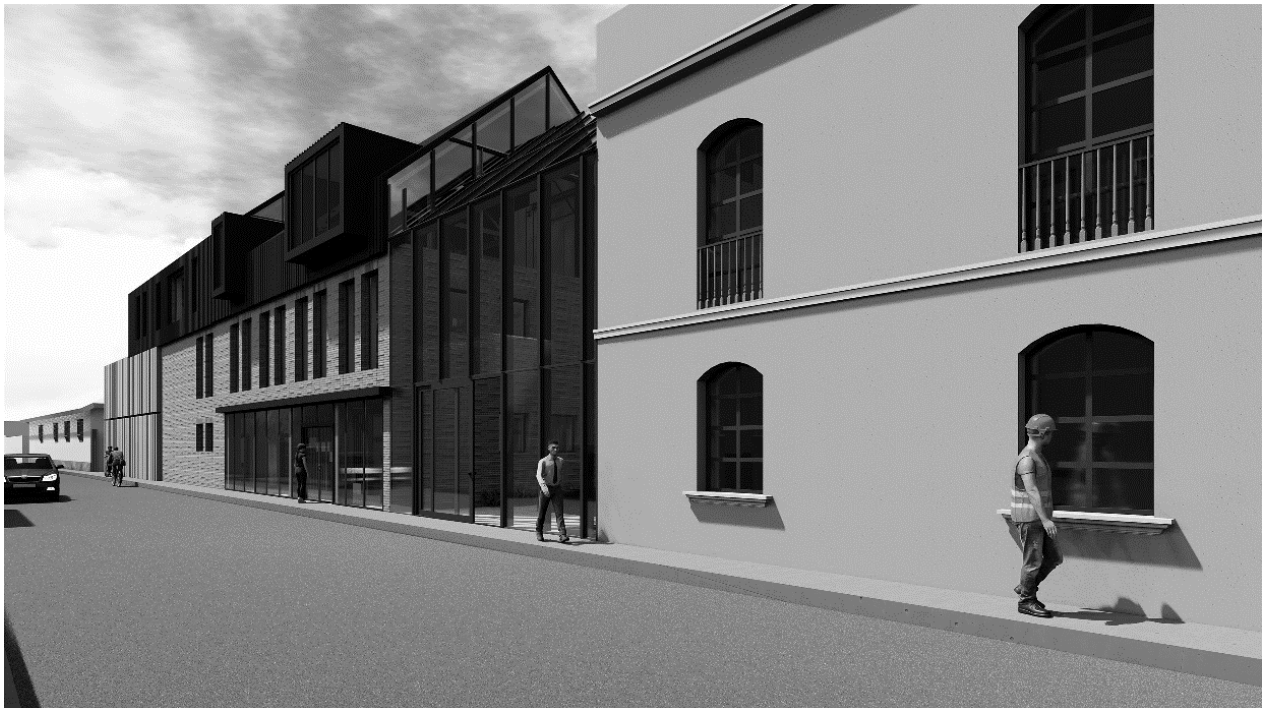
*Figura 20. Vista exterior de la obra nueva con relación al contexto inmediato*

Las estructuras de los nuevos inmuebles se constituyen por perfiles metálicos que permiten la inclusión de grandes luces y facilitan la distribución de espacios, a la vez que dan opción de reorganizar los espacios internos del edificio según las necesidades cambiantes de futuras ocasiones.

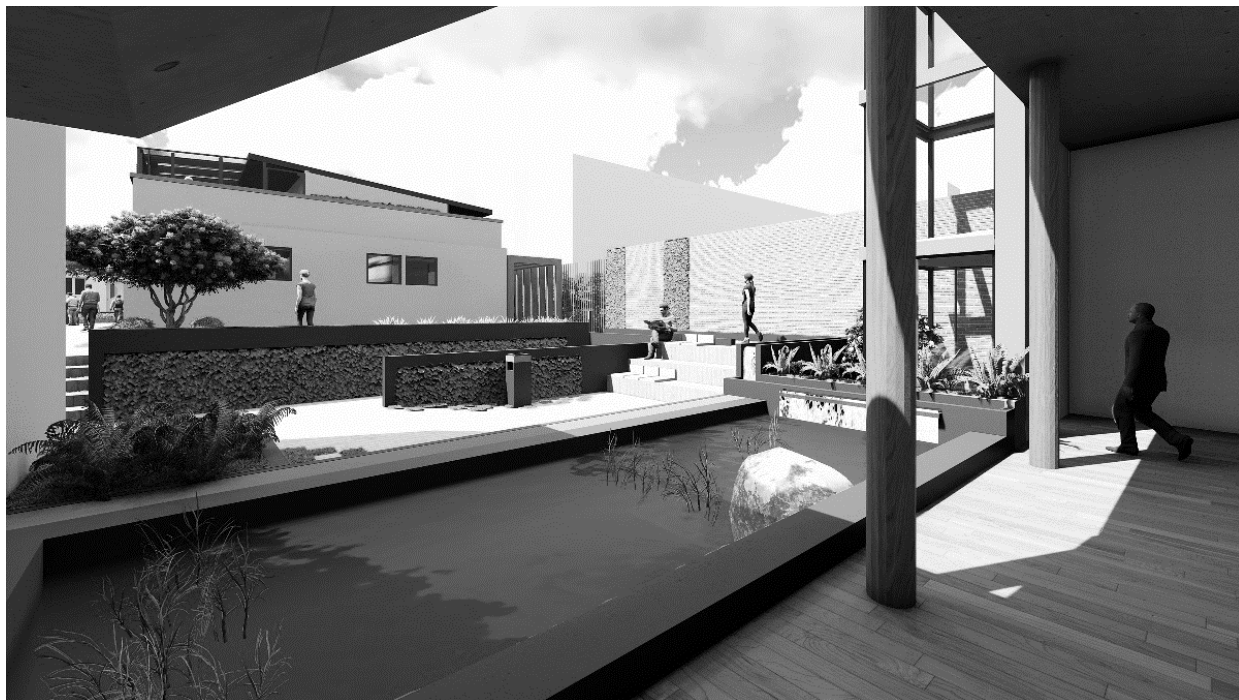
*Figura 22. Condicionamiento de accesos y circulaciones a través de elementos naturales*

Finalmente, el espacio público interior, por medio de elementos naturales define permanencias, e invita a recorrer los diferentes lugares que conforman el proyecto, motivando el ingreso de ciudadanos para su interacción con los espacios y promoción de experiencias positivas que a su vez promuevan su apropiación.

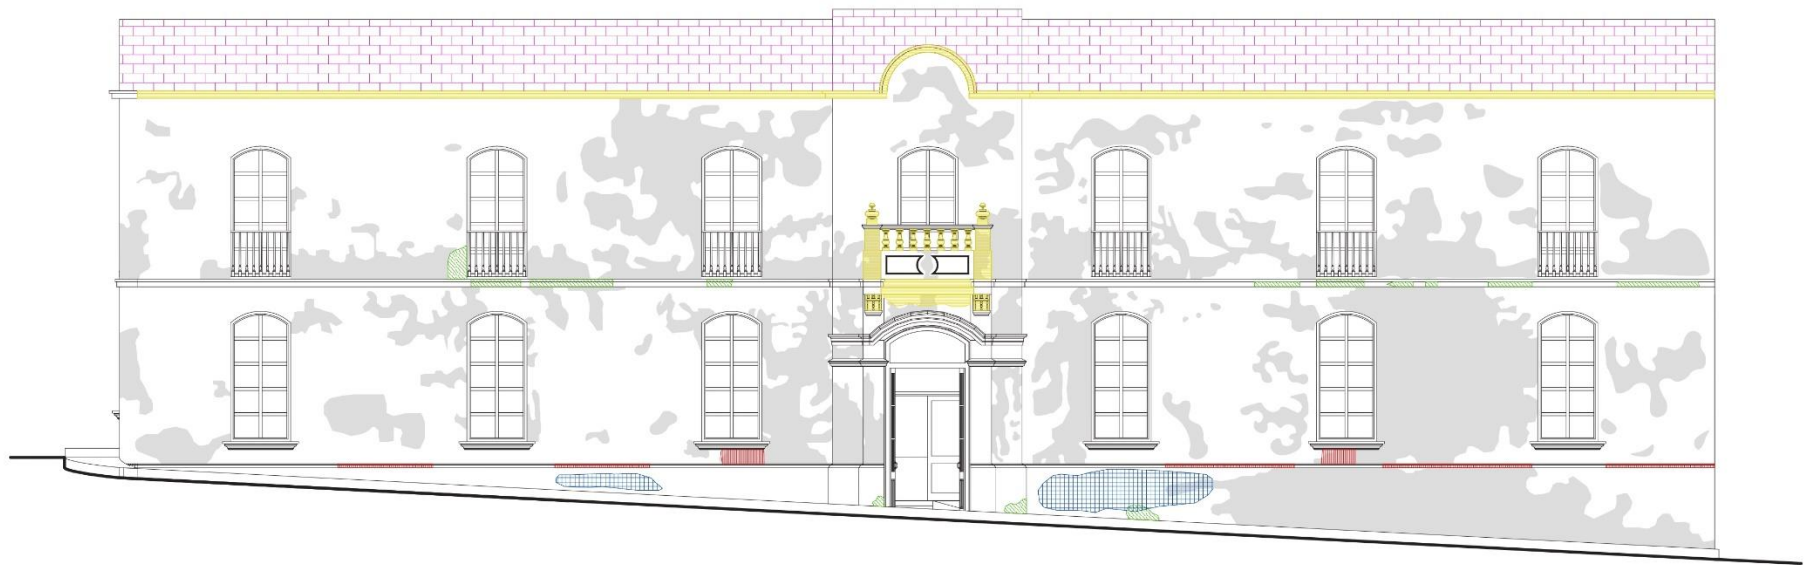
P1 PATOLOGÍAS EN FACHADA

PATOLOGÍAS			
	Descascaramiento		Desprendimiento
	Erosión		Intervención posterior
	Churretones		Proliferación de plantas
	Humedad/moho		Grietas

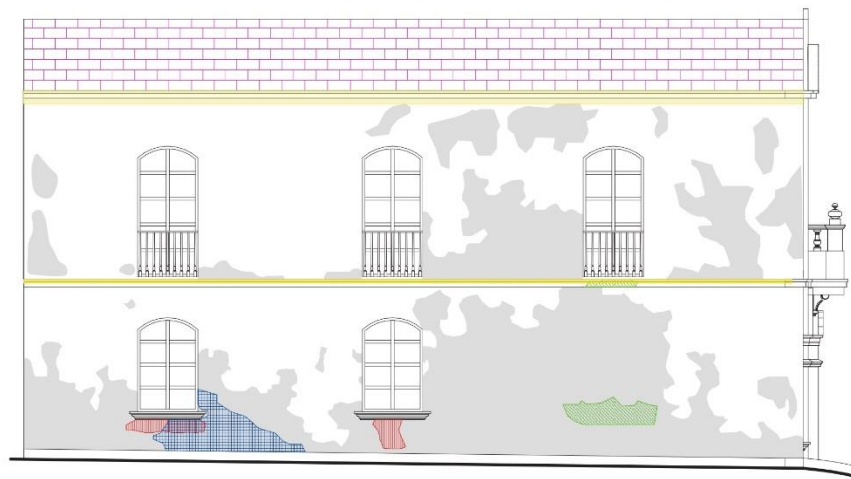
P2 PATOLOGÍAS EN FACHADA

PATOLOGÍAS			
	Descascaramiento		Desprendimiento
	Erosión		Intervención posterior
	Churrutones		Proliferación de plantas
	Humedad/moho		Grietas

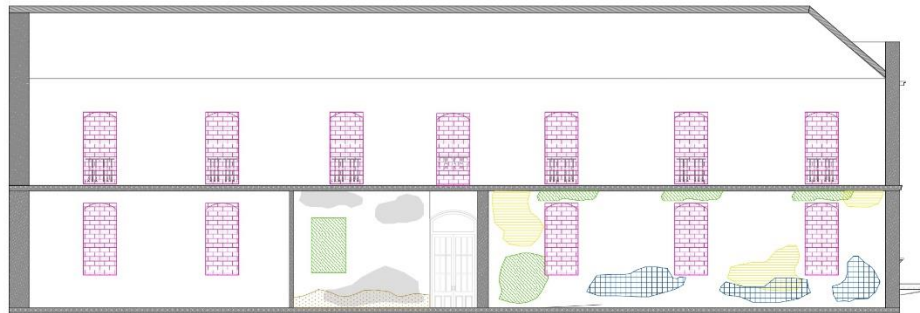
P3 PATOLOGÍAS EN MUROS INTERIORES

PATOLOGÍAS	
	Descascaramiento
	Erosión
	Churretones
	Humedad/moho
	Desprendimiento
	Intervención posterior
	Proliferación de plantas
	Grietas
