Entidades	Año	Proyecto	Ubicación	Diseñador	Descripción	Imagen	Problemática	Calificación		
La caja de la vivienda popular Instituto de crédito territorial (ICT) Banco central hipotecario	Idea de construcción en 1929 1949 - 1973	Barrio Muzu	Puente Aranda - Bogotá	Arquitectos del Instituto de Crédito Internacional Arquitecto Jorge Gaitán Cortes	Usuario	Antes	Actualidad

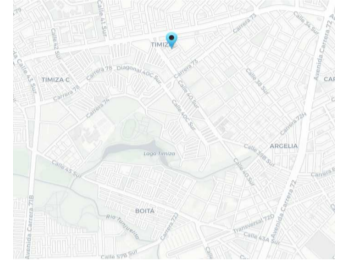
<p>El enfoque de desarrollo de las viviendas se baso en los ingresos medio de la epoca, quiere decir que la clase obrera se empezaba a manipular en otras zonas o adquirian una economía mas viable para su desarrollo, donde se implementaron manzanas con calles angostas e ingresos organicos, permitiendo el acceso peatonal y con dificultad el vehicular, en la construcción de las edificaciones se planteo unos aislamientos desde la vía, los cuales a traves de los años se han hecho construcciones que llegan al limite del paramento vial, esto a impedido tener espacio de movivilidad peatonal por los andenes además de tener altibajos de ingreso a las edificaciones, esto impide el adecuado ingreso a las viviendas, dentro de las construcciones se puede apreciar una distribución en diseño diagonal que permite dejar unos antejardines amplios junto con unos patios amplios, permitiendo una modulación de la vivienda de manera equitativa en cuanto a las áreas de diseño y desarrollo interior de la vivienda</p>	Regular: En el analisis de accesibilidad de las personas a las viviendas se determina que: el acceso a las viviendas es escalonado y con desigualdad en el terreno, impidiendo el acceso adecuado a la vivienda, generando riesgos de caídas o accidentes involuntarios, por otra parte, por su diseño y distribución no permite una circulación lineal, realizando un desarrollo de obstáculos que no permiten una circulación adecuada en la vivienda aunque contempla el espacio suficiente para poder realizar transiciones y maniobras, en su desarrollo se puede percibir dificultad en el uso de elementos cotidianos como lo es la cocina, baño y mobiliario de uso común, siendo elementos inadecuados para las PcDFS, por otra parte, el uso de la autoconstrucción ha modificado la espacialidad de las viviendas, reduciendo las áreas de diseño original y convirtiendosen hasta en dos viviendas unifamiliares reduciendo el dimensionamiento de la vivienda e integrando accesos a otros niveles con dificultades por ancho de escaleras y diseño de las mismas, en este sentido, aunque los diseños originales son adaptables en su interior con modificaciones de espacio, materialidad y mobiliario, las modificaciones nuevas llegan a estar en la calificación mala por su desarrollo y funcionamiento.

Área	72 m2				
					Descripción	Genera espacios de construcción de las viviendas de manera diagonal La combinación de las tipologías de las viviendas se evidencian en el mismo perfil Consideraba 97 hectareas para 4000 viviendas Hasta 5 pisos en las edificaciones con un frente de 6 metros				
					Urbanismo	Complemento de las viviendas con zonas verdes Vías vehiculares Conformación del parque Timiza				
					Tipología	Viviendas unifamiliares Edificios multifamiliares Contexto de viviendas en manzanas en tipología de hilera				
					Distribución	Cocina	Planta baja			
						Ropas / Patio	Planta baja			
						Sala-Comedor	Planta baja			
						Habitación	Segundo nivel			
						Baño	Planta baja			
Hall / Pasillo / Escalera	Planta baja, segundo nivel									
Estructura	Sistema de porticos	Sistema de autoconstrucción debilitando la edificación existente								
Instalaciones										
Materiales y revestimientos	Ladrillo, vidrio

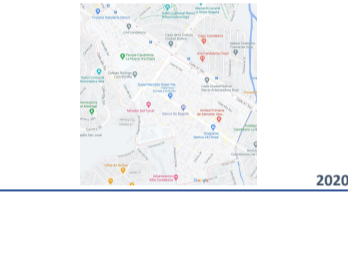
<p>Siendo uno de los barrios con menor población de habitabilidad por vivienda su desarrollo y funcionamiento fue para la población de bajos recursos, limitando sus espacios urbanos a vías estrechas que en la actualidad sirve de transición peatonal y acceso de un solo vehiculo por ellas, en la transición d elas viviendas se determino un enfoque de autoconstrucción permitiendo viviendas de hasta 4 pisos, dejando andenes de uso peatonal pero sin contemplar aún las necesidades de personas con discapacidad, estos diseños son similares en fachadas pues su morfología urbana fue seguido por cada usuario pero el desarrollo interno de la vivienda varia alas necesidades y facilidad de las personas</p>	Bueno: En el analisis de accesibilidad de las personas a las viviendas se determina que: al ser una vivienda de un solo nivel permite un acceso mas simple a la vivienda que permite una adecuada accesibilidad, además, por su organización morfologica tiene una mallla vial peatonal que con el desarrollo urbano se pudo adecuar para ser vehicular y permitir un andén en la parte urbana, en su interior cuenta con una espacialidad básica pero con todos los servicios, ofreciendo espacios amplios y circulations accesibles que permiten un ingreso fluido sin contar el acceso a baños pues su diseño no permitia un acceso adecuado para las personas con discapacidad, este diseño abierto de una sola habitación no era el mas indicado para el momento del desarrollo del proyecto pues la población a la que se dirijia era de escasos recursos y no tenia una habitabilidad adecuada para ellos.

Área	72 m2				
					Descripción	Consideraban 3115 viviendas Casas de 1 piso frente de 6 metros				
					Urbanismo	Contemplaba equipamientos comunales Vías peatonales pero sin mucha intervención de zonas verdes				
					Tipología	Viviendas unifamiliares y multifamiliares				
					Distribución	Cocina	Planta baja			
						Ropas / Patio	Planta baja			
						Sala-Comedor	Planta baja			
						Habitación	Planta baja			
						Baño	Planta baja			
Hall / Pasillo	Planta baja									
Estructura	Sistema de porticos	Sistema de autoconstrucción debilitando la edificación existente								
Instalaciones										
Materiales y revestimientos	Ladrillo, vidrio									
Sistema Nacional de Vivienda de Interés Social—Sinavis	1991	Barrio San Diego	Bosa - Bogotá		Usuario	Antes	Actualidad

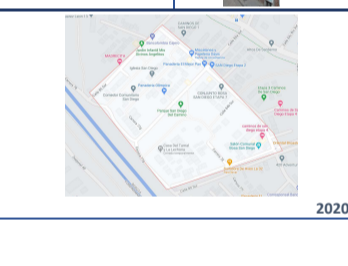
<p>Esta urbanización ha ido consolidandose desde su creación en viviendas para habitantes de bajos ingresos, el desarrollo vial y la infraestructura interna peatonal entre las viviendas permiten una transición libre, en la contemplación d ellos espacios se comienza a desarrollar elementos como rampas que no es una solución definitiva para el ingreso a las viviendas pero comienza a destacar estos elementos como parte integral de la residencia en un espacio común, por otra parte las viviendas disminuyen el área de m2 que prevalecian para viviendas de interés social, generando espacios reducidos y con poco espacio de transición y movivilidad dentro de la vivienda, aun para los habitantes sin ningún tipo de discapacidad generando una degradación habitacional siendo un espacio de uso higienico mas no de comodidad interna para los usuarios de este.</p>	Regular: En el analisis de accesibilidad de las personas a las viviendas se determina que: el acceso urbano diseñado a las viviendas se plantea con aportes de inclusión social en donde se aprecian las primeras rampas para personas con discapacidad física que permiten un acceso viable a las edificaciones del proyecto aunque la tipología de vivienda no permite unas modificaciones viables para las personas con discapacidad, con un espacio insuficiente de desarrollo, transición y manibra, interrumpido con el diseño espacial de las áreas de la vivienda son de minimo desarrollo y no integran ayudas tecnicas para las personas con discapacidad, por otra parte la materialidad de las viviendas son mas debiles en cuestión de resistencia y estabilidad, impidiendo el anclaje a la estructura de la edificación, por otra parte las escaleras ya no cuentan con el ancho minimo necesario para el acceso de una persona con discapacidad, estos datos estan basados en la recopilación escrita y fotos observadas

Área	51 m2				
					Descripción	Casas de 2 pisos Viviendas de 3 metros de frente				
					Urbanismo	Viviendas en distribuidas en manzanas Desarrollo vial para peatones y vehiculos con pequeñas zonas verdes que se ubican en los senderos peatonales				
					Tipología	Viviendas unifamiliares				
					Distribución	Cocina	Planta baja			
						Ropas / Patio	Planta baja			
						Sala-Comedor	Planta baja			
						Habitación	Planta baja			
						Baño	Planta baja			
Hall / Pasillo	Planta baja									
Estructura	Sistema de porticos Placa aligerada	Sistema de autoconstrucción debilitando la edificación existente								
Instalaciones										
Materiales y revestimientos	Ladrillo, vidrio									
Fondo Nacional de la Vivienda-Fonvivienda	2000	Barrio Ciudadela el Recreo	Bosa - Bogotá	Triada S.A. Apiros S.A. Norco S.A. Marval S.A. Bolívar S.A. Grupo AR, COLPATRIA Urbe Capital Cusezar IDC Construcciones Diseño Urbano	Usuario	Antes	Actualidad

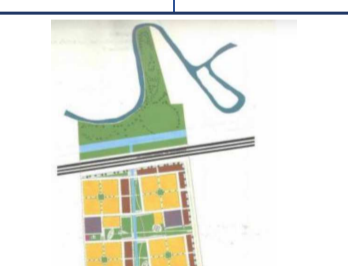
<p>Este proyecto fue una de las primeras agrupaciones de viviendas para estratos bajos, teniendo en consideración la accesibilidad para personas con discapacidad física a las viviendas por medio de rampas, andenes amplios, transiciones libres de obstáculos y estableciendo una alternativa de autoconstrucción solo en altura evitando la ocupación del espacio público por parte de las viviendas, por otra parte, esta tipología de vivienda se redujo considerablemente en m2 para el diseño de sus espacios interrumpiendo la línea de diseño que se venia presentando para las viviendas de interés social, en este sentido y aún con la inclusión de accesibilidad a los predios las viviendas no cumplen con las medidas minimas que vincula la normativa a las adaptaciones para las personas con discapacidad, por otra parte las áreas urbanas omiten completamente otro tipo de discapacidad como lo es la visual, siendo elementos comerciales y para uso en el desarrollo de la cartilla de andenes de la ciudad de Bogotá</p>	Malo: En el analisis de accesibilidad de las personas a las viviendas se determina que: la movivilidad urbana se convierte en parte fundamental del diselo, desarrollando andennes mas amplios con inclusion de rampas que cumplen la normativa en pendiente pero no en los complementos que se deben desarrollar con esta como las losetas tactiles, por otra parte, en el desarrollo interno de la vivienda se evidencia una falta de espacialidad la cual se limita en transición, espacio de manionbra o movivilidad por la vivienda, los accesos a otros niveles y la transición por los pasillos no permite un flujo de usuarios por estos espacios, en el desarrollo de la edificación aunque contempla elementos como barras de cocina en el diseño no se hace accesible para el uso de las personas con discapacidad, el mobiliario fijo y movil tampoco se adecua a las necesidades de ellos

Área	35 m2				
					Descripción	Contempla 115.38 hectareas con 11.623 unidades de viviendas Cuenta con 59 proyectos de vivienda 48 de vivienda unifamiliar y 11 de vivienda multifamiliar Son 72 manzanas de las cuales 59 están destinadas a desarrollo de vivienda y 13 a otros usos El desarrollo interno de la vivienda aunque cuenta con un frente de 3.5 metros establecio la entrega d ela vivienda con elementos vitales para el adecuado funcionamiento de ella como lo son los baños con accesorios, lavadero y una barra en la cocina, determinando una entrega mas apropiada de la vivienda en la actualidad				
					Urbanismo	Proyecto pionero en tener todos los equipamientos y sistemas viales adecuados, además de cumplir con accesibilidad para todos sus habitantes				
					Tipología	Vivienda unifamiliar y multifamiliar				
					Distribución	Cocina	Planta baja			
						Ropas / Patio	Planta baja			
						Sala-Comedor	Planta baja

Habitación	Segundo nivel			
						Baño	Planta baja			
Hall / Pasillo / Escalera	Planta baja, segundo nivel									
Estructura	Sistema en mampostería combinada Cimentación en vigas corridas Placa aligerada	Sistema de autoconstrucción debilitando la edificación existente								
Instalaciones										
Materiales y revestimientos	Bloque, concreto, vidrio, cubierta en asbesto
