CENTRO DE REHABILITACIÓN Y REINTEGRACIÓN SOCIAL PARA HABITANTES DE  
LA CALLE

UNIVERSIDAD LA GRAN COLOMBIA

FACULTAD DE ARQUITECTURA

**Trabajo de Grado presentado como requisito para optar al título de Arquitecto**

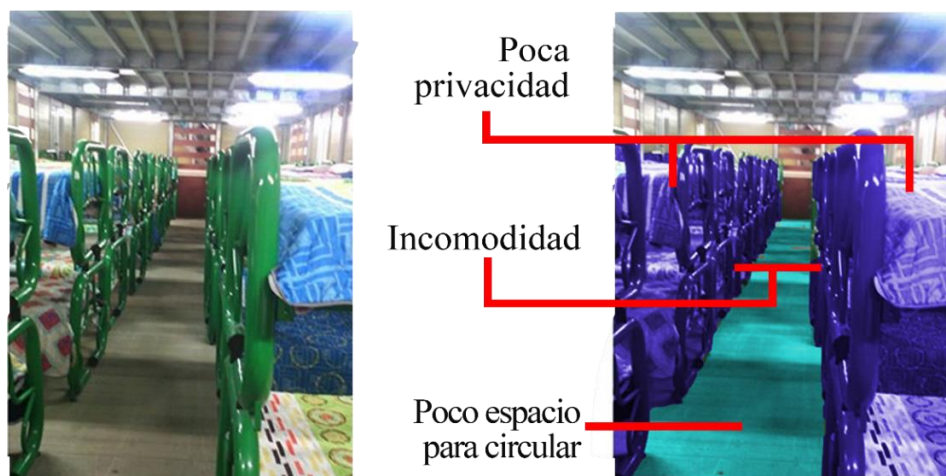
Figura 15. Dormitorio Hogar de paso día-noche Bakatá. Adaptado de “CC- UA- Centro de Atención para Habitantes de Calle” por Universidad de los Andes, 2014, Recuperado de <https://n9.cl/poz27>

Los dormitorios (ver figura 15) se hayan en grandes espacios con una área muy reducida , donde se amontonan los camarotes en pos de mayor cantidad de cupos, ocasionando que exista poca privacidad para el habitante de la calle, sumado a la incomodidad e inseguridad que llegan a tener al dormir tan cerca de otros habitanes de la calle; cabe destacar que, debido a que sus pertenencias se encuentran en los casilleros y a la hora de ingresar el equipo que trabaja en el centro de acogida se aseguró que no ingresaran ningún tipo de arma o sustancia psicoactiva, aun pueden de sufrir algún tipo de violencia psicológica, moral y/o física.

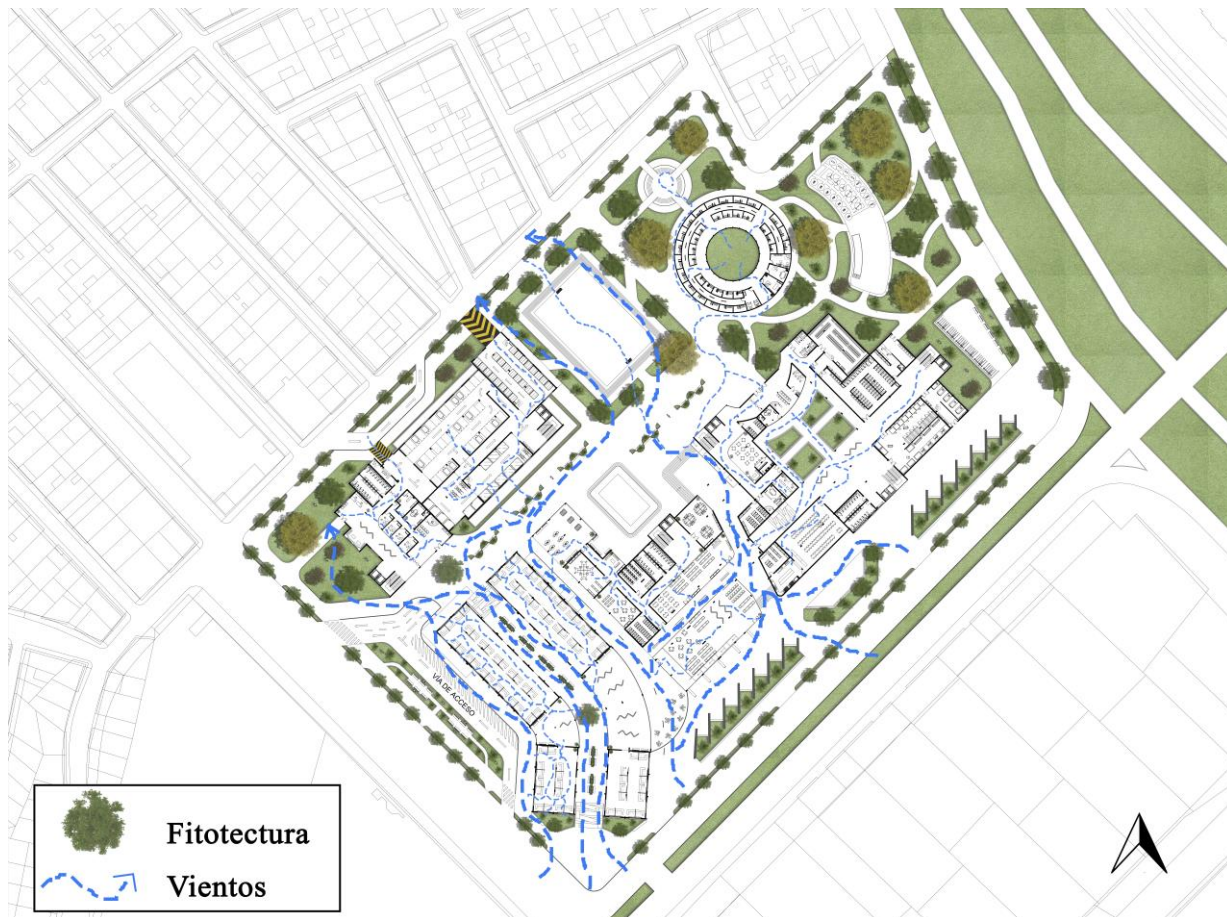
Figura 42. Circulación de vientos en planta. Adaptado de “Rosa de los vientos Kennedy”, por meteoblue.com, 2020. Recuperado de <https://n9.cl/djby>

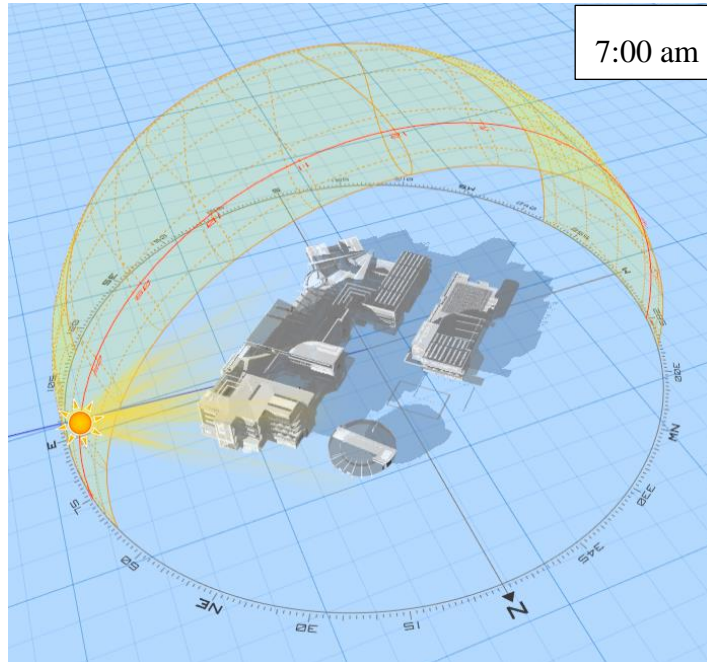
Figura 50. Asolación 7 am en perspectiva. Centro Habitantes de la calle. Elaboración propia.

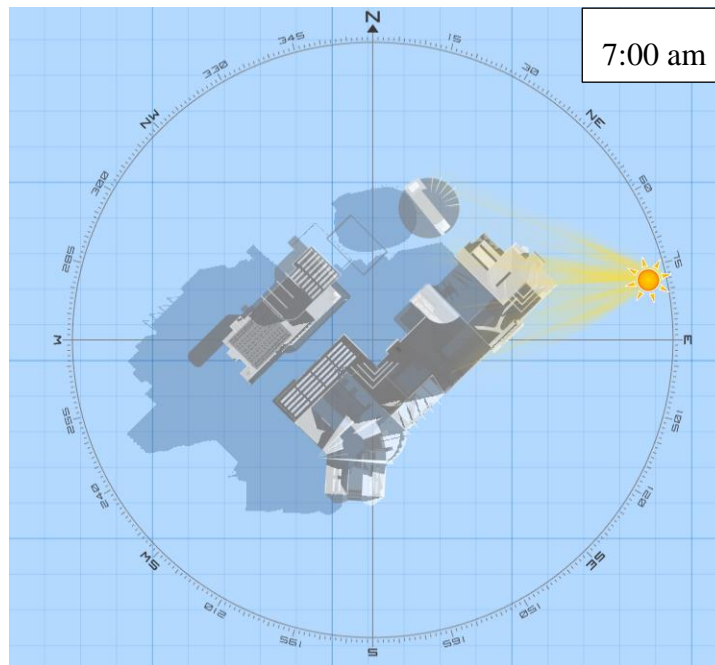
Figura 51. Asolación 7 am en planta. Centro Habitantes de la calle. Elaboración propia.

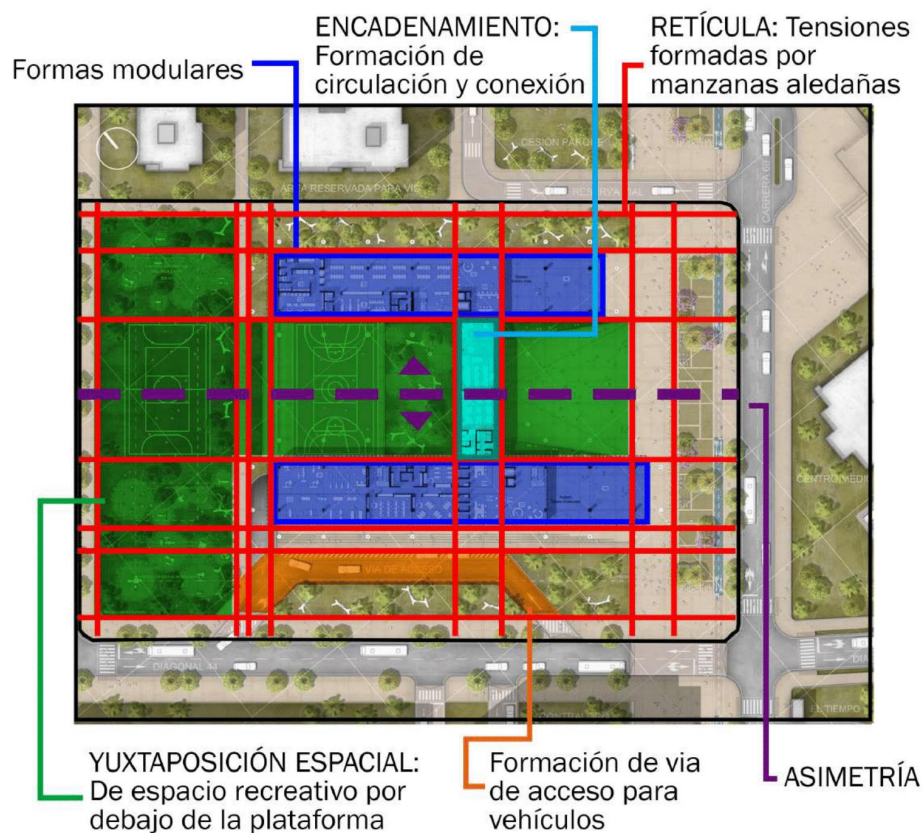
Figura 61. Análisis implantación de La Unidad Operativa de atención de calle para habitantes de la calle y adulto mayor “El Camino”. Adaptado de “FP Arquitectura gana concurso para diseñar El Camino, nueva unidad operativa en Bogotá”, por archdaily.com, 2018. Recuperado de: <https://n9.cl/l5cu9>

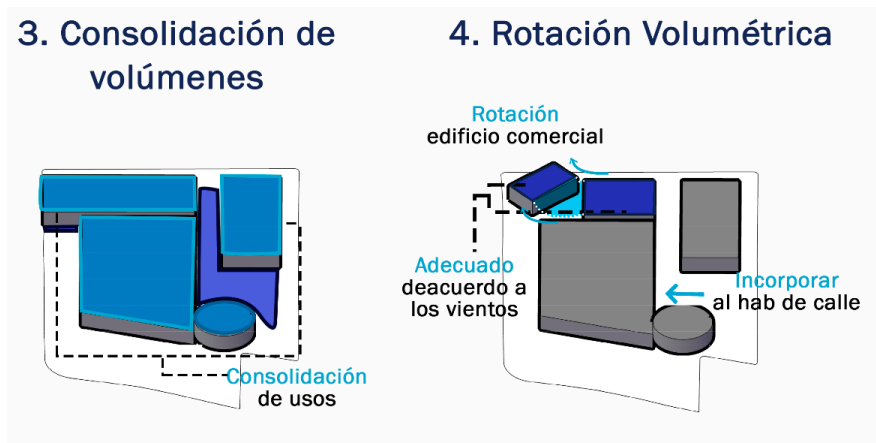
Figura 68. Proceso Volumétrico 02. Elaboración propia.

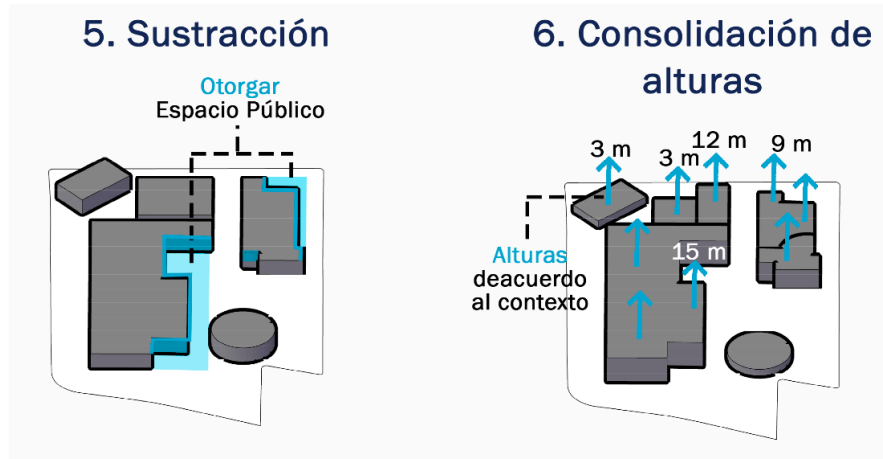
Figura 69. Proceso Volumétrico 03. Elaboración propia.

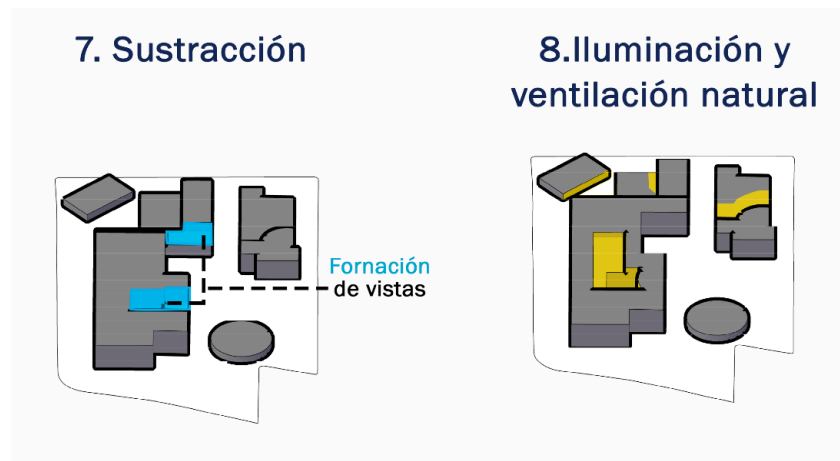
Figura 70. Proceso Volumétrico 04. Elaboración propia.
