DESARROLLO TÉCNICO, CONSTRUCTIVO DE LOS EQUIPAMIENTOS COMUNALES PARA LA COMUNIDAD

INDÍGENA AMOYÁ- LA VIRGINIA-TOLIMA

Tecnología en construcciones arquitectónicas, Facultad de arquitectura

**Trabajo de Grado presentado como requisito para optar al título en Tecnólogo en
construcciones arquitectónicas**

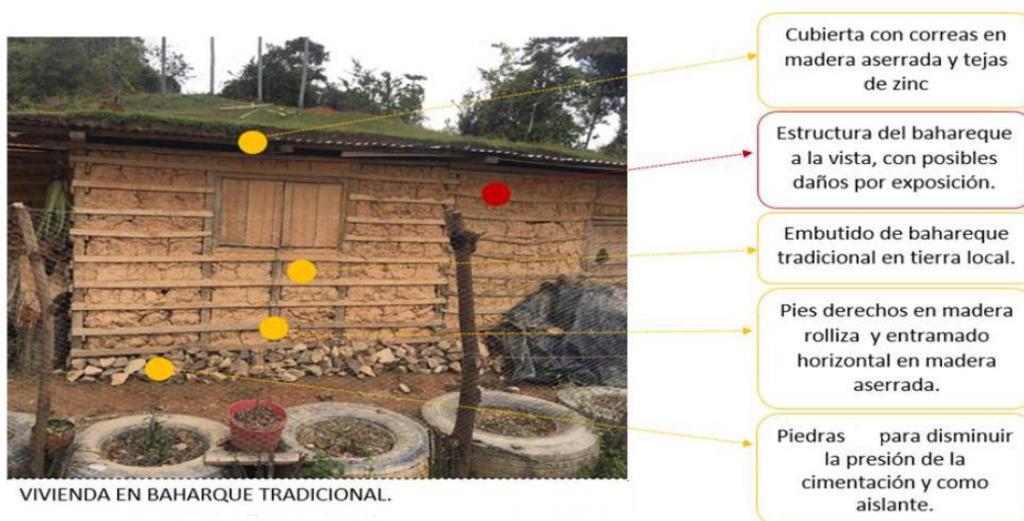
Figura 1

Vivienda en bahareque.

Nota. El grafico se observa una vivienda construida con materiales de la región, desde su cimentación hasta la cubierta. Adaptado de "construcción de bahareque tradicional de la comunidad" por Culma, et al., 2018. (<https://repository.ugc.edu.co/handle/11396/4383>).

A continuación, se observa en la figura 1. que no existe una cimentación adecuada que permita la estabilidad de la madera rolliza, ni un aislamiento que garantice que la madera no se vea afectada por la humedad a la unión con el terreno. Con las cubiertas hechas con palma, se puede evidenciar falencias a nivel estructural originadas por los grandes distanciamientos entre la madera y los amarres inadecuados de la misma.

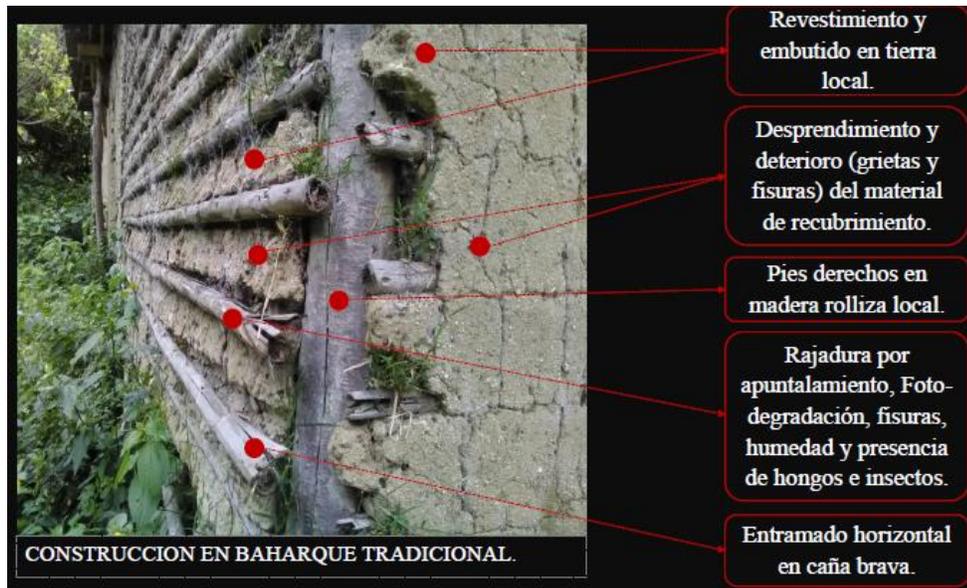
Figura 2

Muro en bahareque evidenciando las falencias que se desarrollan a futuro.

Nota. la imagen presenta malas prácticas constructivas desprendimientos de pañete por falta de cohesión con el entramado. Tomado de "Mejoramiento del recubrimiento en construcciones de bahareque, por clasificación granulométrica" por Culma, et al., 2018. (<https://repository.ugc.edu.co/handle/11396/4383>).

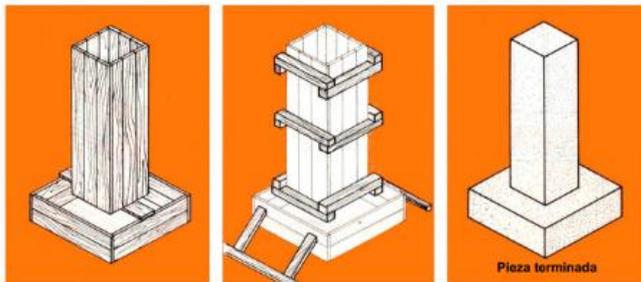
Figura 3

Cimentación con encofrado.

Nota. la finalidad de la cimentación es sustentar estructuras garantizando la estabilidad y evitando daños a los materiales estructurales y no estructurales. Tomado de "Armado de encofrados de madera 1986" Servio Nacional de Aprendizaje [SENA], (https://repositorio.sena.edu.co/sitios/construccion_estructuras_hormigon/pdf/hormigon.pdf)

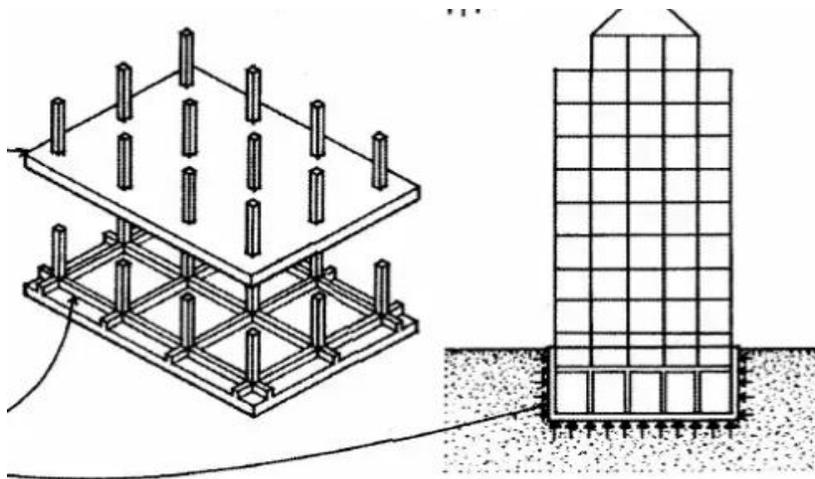
Figura 4

Estructura de una cimentación flotante

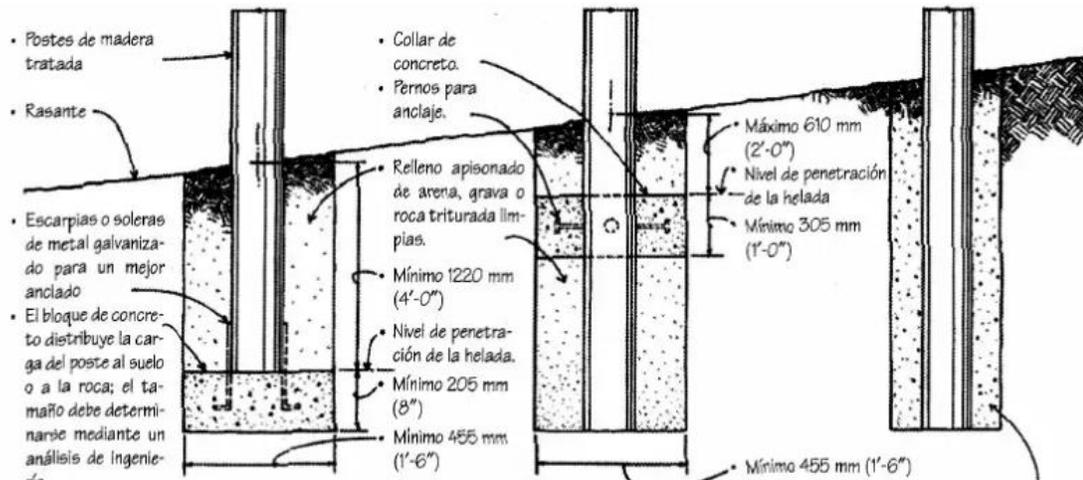
Figura 5

Estructura de una cimentación flotante.

Nota. Representación de una cimentación en postes de madera con los elementos de anclaje a un terreno inclinado. Tomado de "Guía de Construcción Ilustrada" por Francis D. K. et al., 2010 (https://www.academia.edu/32166183/_Ching_and_Adams_GUIA_DE_CONSTRUCCION_ILUSTRADA_AF_pdf)

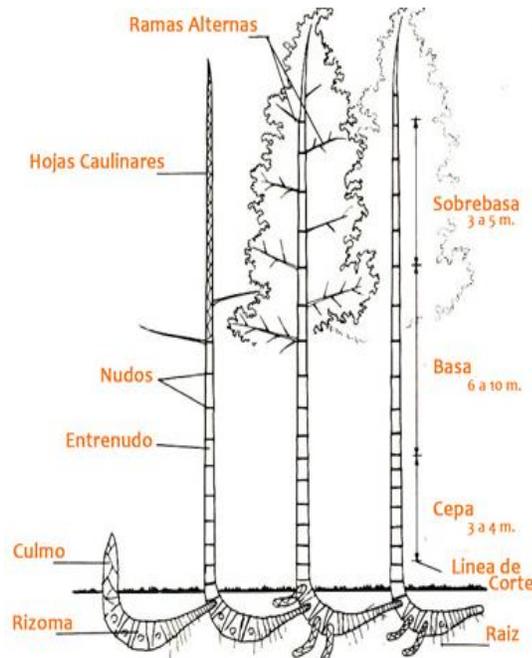
Figura 6

Partes de la angustifolia.

Nota. Partes y usos de bambú, para uso de la construcción. Tomado de “Manual de la construcción con bambú” Hidalgo1981. (<https://guadabambucolombia.files.wordpress.com/2016/02/manual-de-construccion-con-bambu.pdf>)

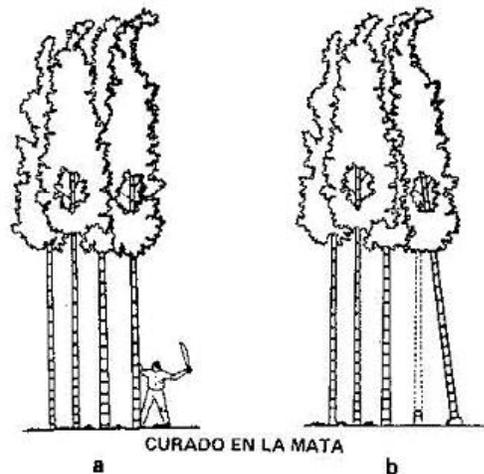
Figura 7

Curada en la mata.

Nota. La figura indica el procedimiento y corte que se debe tener en cuenta para tomar esta estructura y adaptarla a la construcción. Tomado de "Manual de la Construcción con Bambú" por Hidalgo, 1993. (<https://guadubambucolombia.files.wordpress.com/2016/02/manual-de-construccion-con-bambu.pdf>)

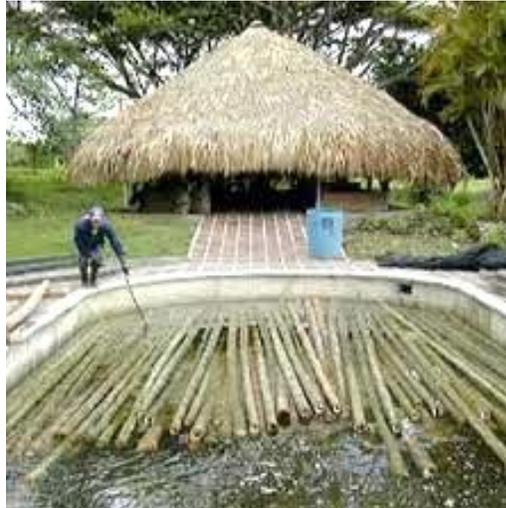
Figura 8

Curado por inmersión de agua.

Nota. El grafico representa el curado que se le realiza al bambú después de cortado se realiza en agua, es un buen curado para construcciones en regiones rurales. Tomado de. “Manual de la construcción de estructuras con bambú”, Por servicio de capacitación para la industria de la construcción- SENCICO, 2014
(https://issuu.com/sencico_documentosdigitales/docs/manual_de_construcci_oacute_n_de_es/2)

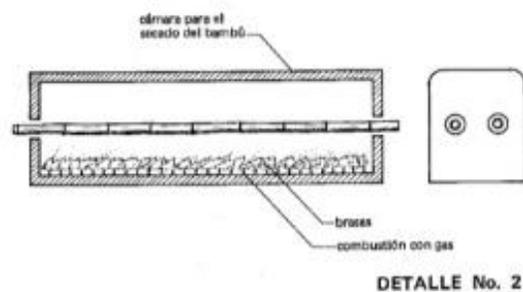
Figura 9

Curado al calor.

Nota. Este tipo de curado se realiza para enderezar y aprovechar el mejor provecho del bambú en la construcción. Tomado de “Manual de la Construcción con Bambú” por Hidalgo. 1993.
(<https://guadabambucolombia.files.wordpress.com/2016/02/manual-de-construccion-con-bambu.pdf>)

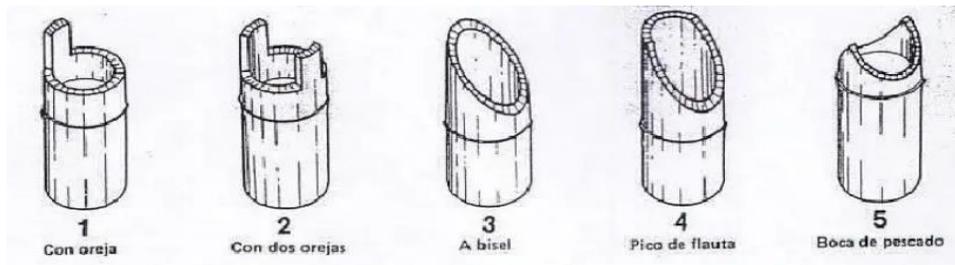
Figura 10

Cortes de la guadua para la construcción.

Nota. representación de los diferentes cortes que se le realizan a la guadua, con el fin de unir vigas realizar columnas y unión de guaduas. Tomado de "Manual de la Construcción con Bambú" por Hidalgo. 1993. (<https://guaduabambucolombia.files.wordpress.com/2016/02/manual-de-construccion-con-bambu.pdf>)

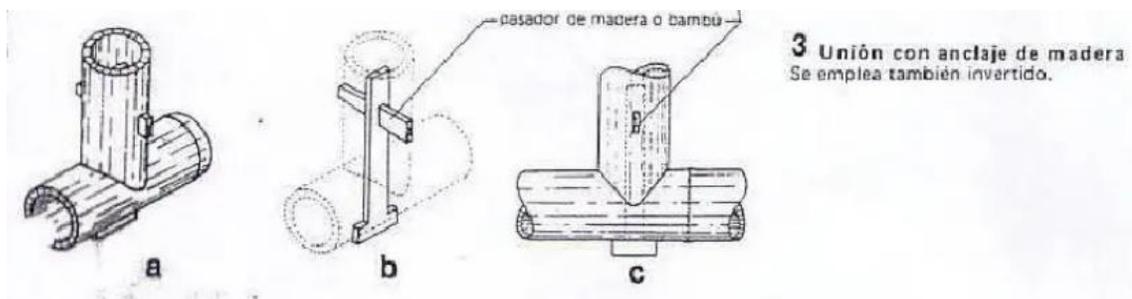
Figura 11

Unión con anclaje de madera.

Nota. se emplea una unión en madera para dar una mayor ajuste, refuerzo y más manejable al momento de realizar este tipo de unión. Tomado de "Manual de la Construcción con Bambú" por Hidalgo. 1993. (<https://guaduabambucolombia.files.wordpress.com/2016/02/manual-de-construccion-con-bambu.pdf>)

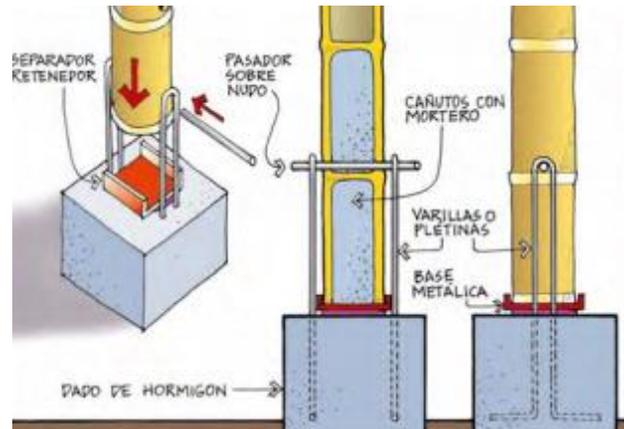
Figura 12

Detalle dado de concreto entre guadua y nivel del suelo.

Nota. la imagen indica el proceso de unión entre la guadua el dado de concreto, de los diferentes elementos y la buena forma de uso para la instalación. Tomado de “Manual de la construcción sustentable con bambú” (P. 61), por V. Rubén et al., 2022 gerencia de desarrollo y transferencia de tecnología México INECOL. (https://www.conafor.gob.mx/biblioteca/documentos/MANUAL_PARA_LA_CONSTRUCCION_SUSTENTABLE_CON_BAMBU.PDF)

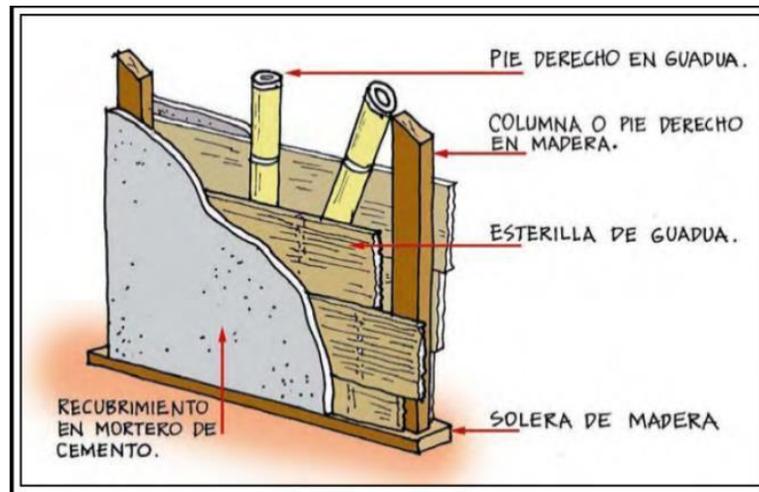
Figura 13

Muro en bahareque estructura en guadua y madera rolliza.

Nota. La imagen representa el muro en bahareque con sus diferentes componentes, estas construcciones se realizan con elementos del mismo sitio con madera rolliza, estructura en guadua. Tomado de "Manual de evaluación, rehabilitación y refuerzo de viviendas de bahareque tradicionales construidas con anterioridad a la vigencia del decreto 052 de 2002" (p. 6), por asociación colombiana de ingeniería sísmica. (ASI)

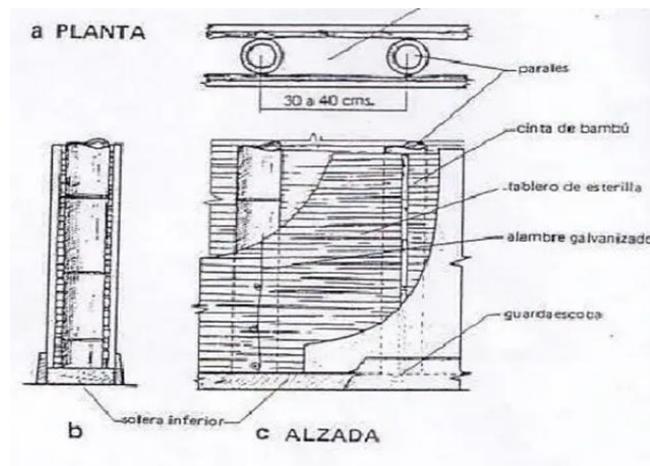
Figura 14

Muro de bahareque

Nota. Partes que componen una pared de bahareque en tres vistas: superior, vertical y frontal tomado de "manual de la construcción con bambú", Hidalgo. 1981. (<https://guaduabambucolombia.files.wordpress.com/2016/02/manual-de-construccion-con-bambu.pdf>)

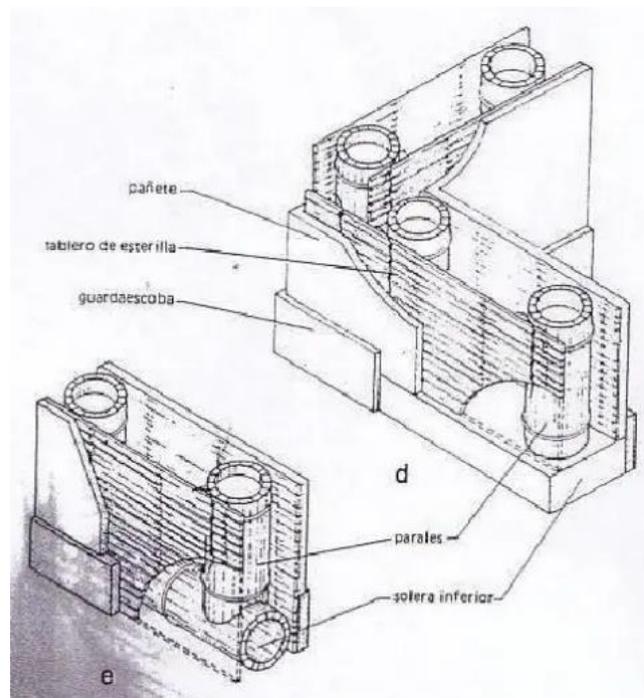
Figura 15

Detalle y especificaciones de los elementos de una pared de bahareque

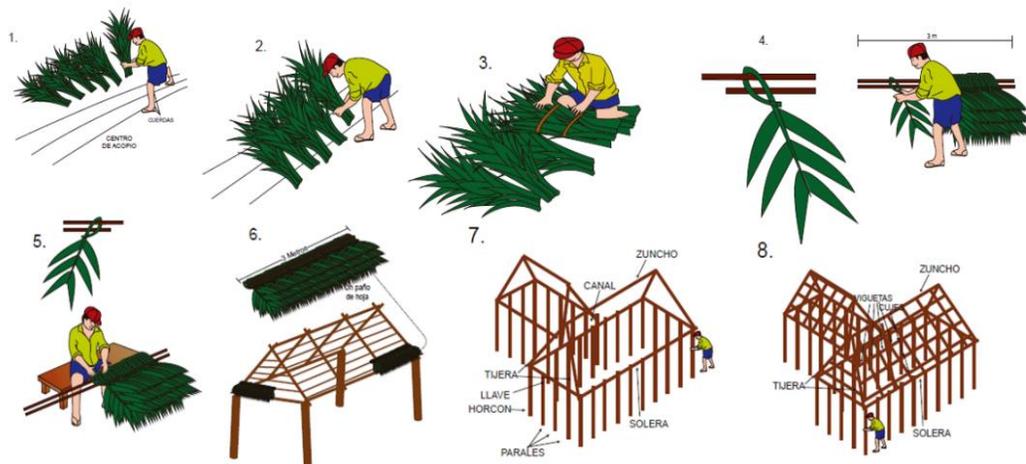
Figura 16

Proceso constructivo de cubierta en palmicha

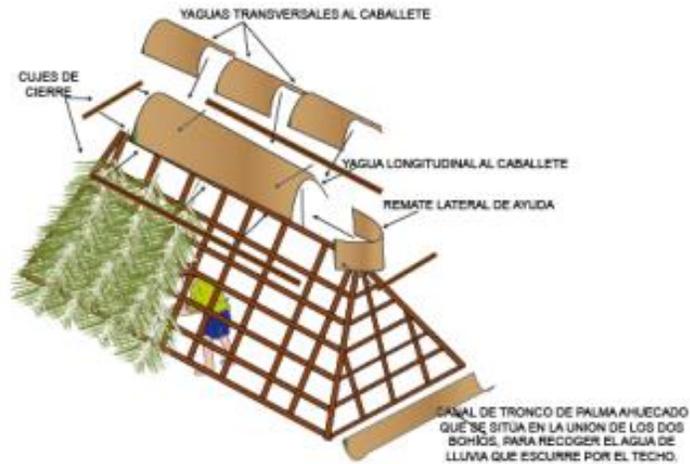
Figura 17

Instalación de la camada en la cubierta.

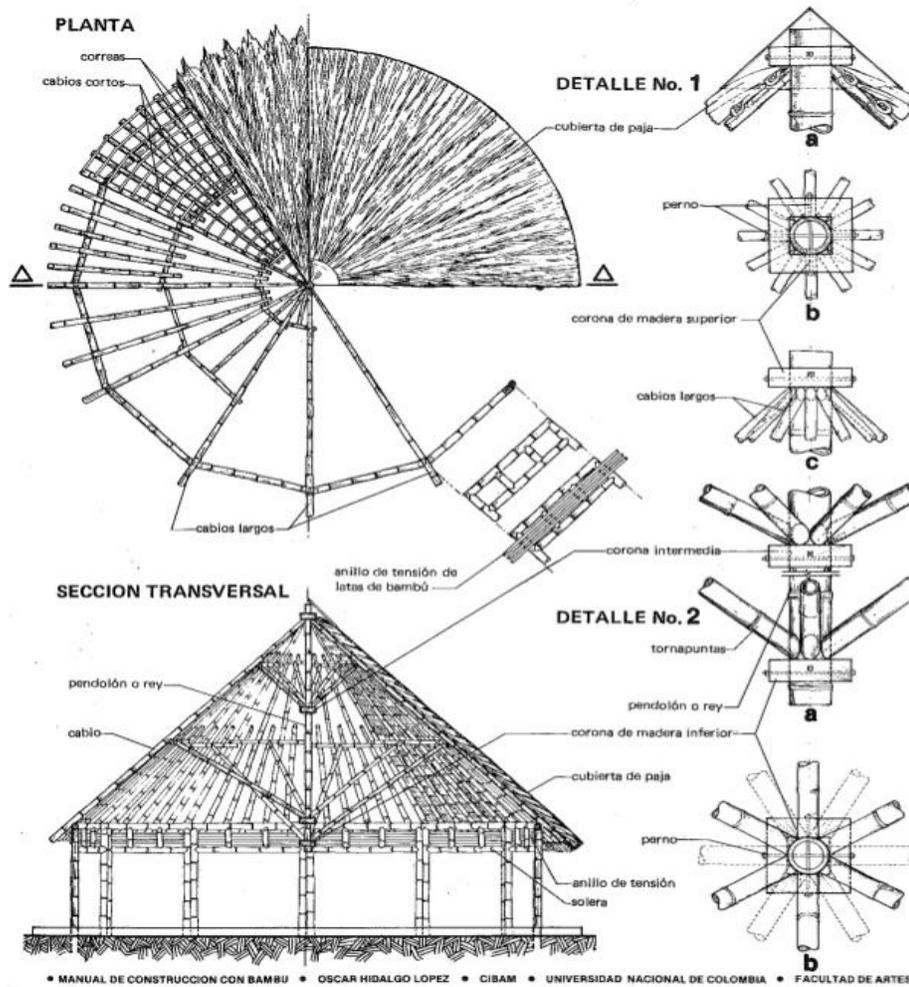
Figura 18

Detalles constructivos de una cubierta cónica.

Nota. Detalle de la unión de guadua para la cubierta del bohío en sus diferentes vistas tomado de "manual de la construcción con bambú", Hidalgo. 1981. (<https://guadua bambu colombia.files.wordpress.com/2016/02/manual-de-construccion-con-bambu.pdf>)

En la siguiente figura esta las diferentes uniones que se pueden realizar para la cubierta, los materiales son guaduas madera rolliza unión en acero y finalmente la utilización de la palmicha para el relleno. Indica dos detalles donde se encuentra cada parte su utilización y en donde está ubicado en una estructura circular.

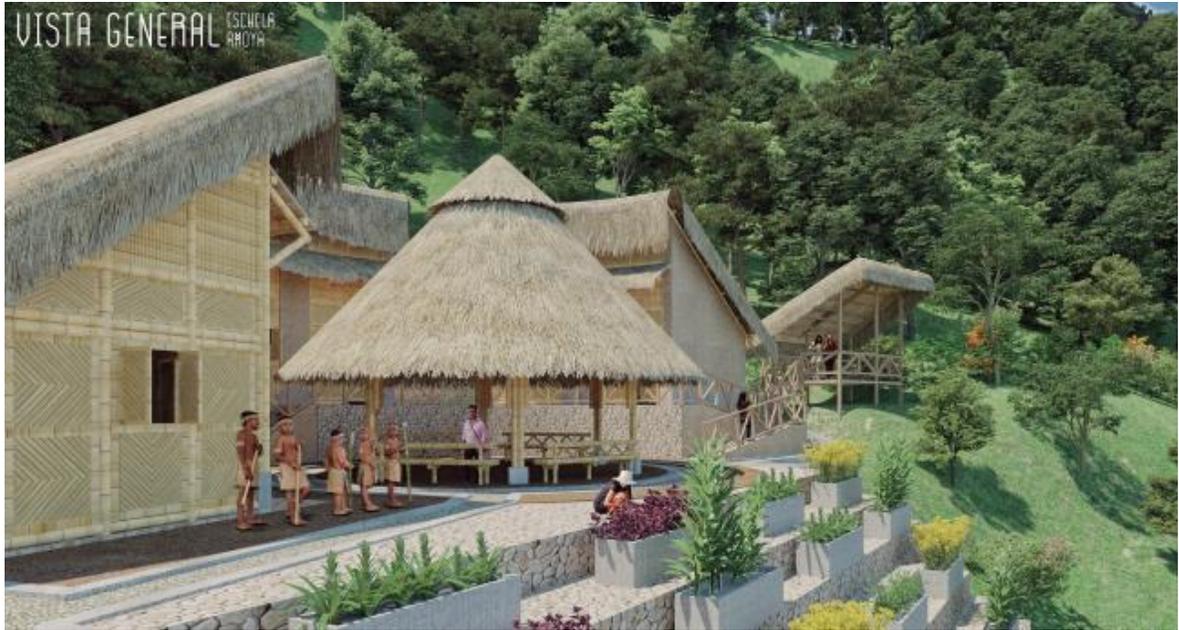
Figura 19

Diseño arquitectónico de centro multipropósito y el bohío

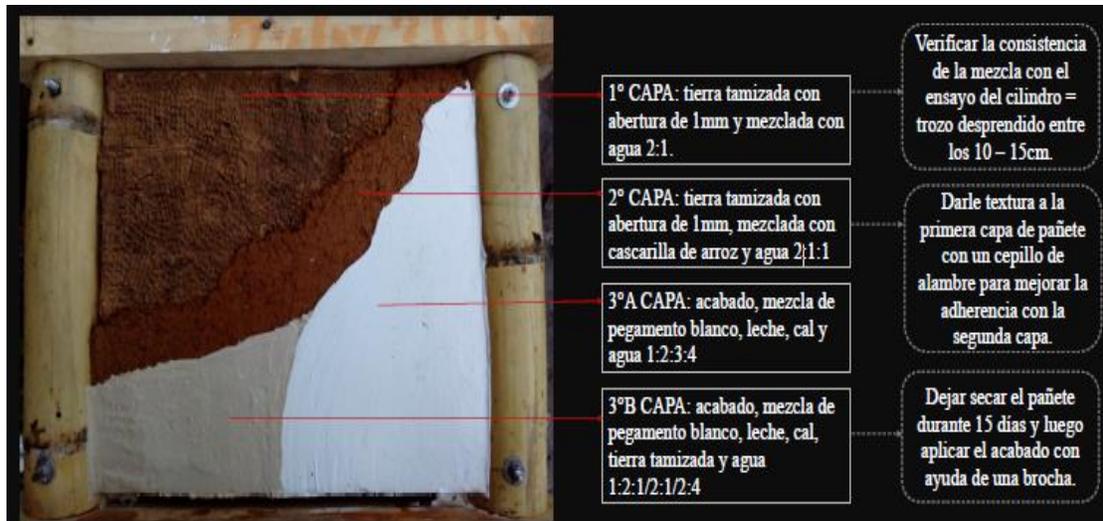
Figura 20

Prototipo mejoramiento de recubrimiento en bahareque.

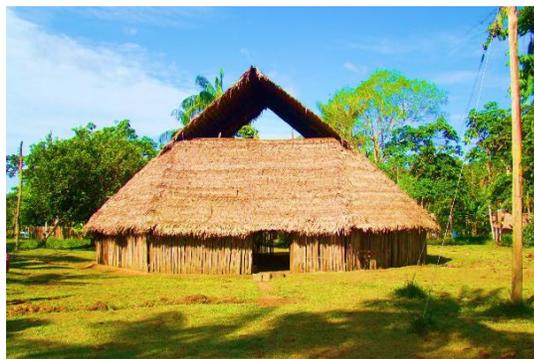
Figura 21

Construcción de maloca para comunidades indígenas.

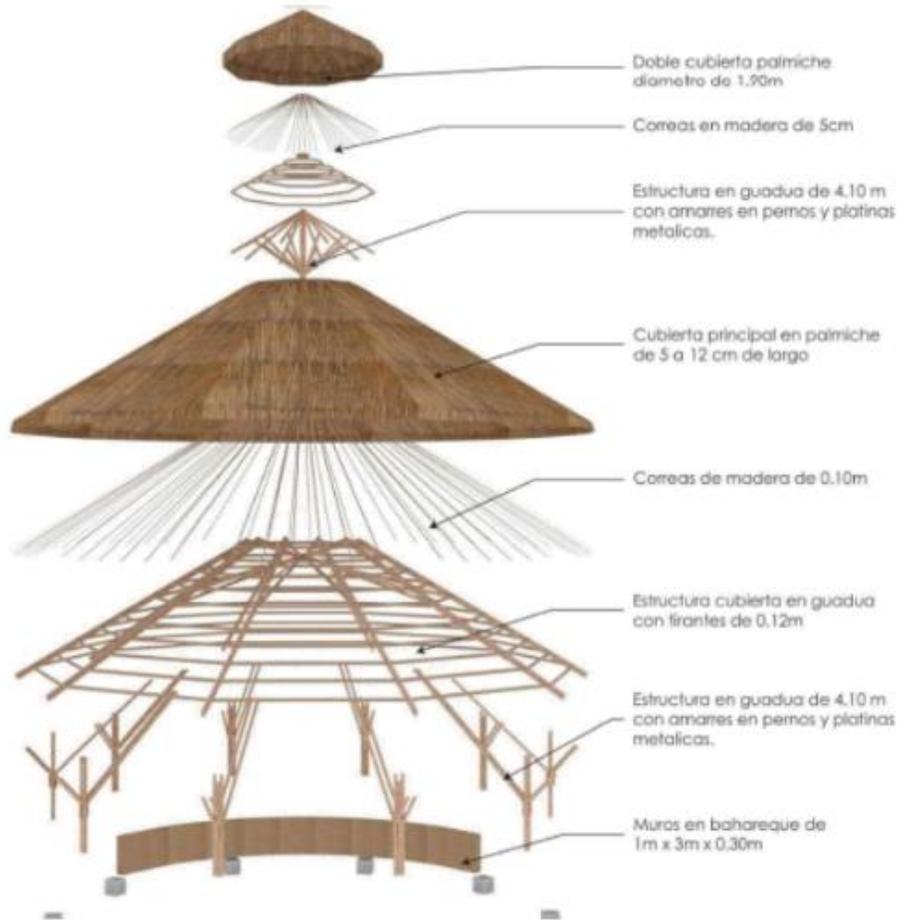
Figura 22

Partes de un bohío desde la cimentación hasta la cubierta

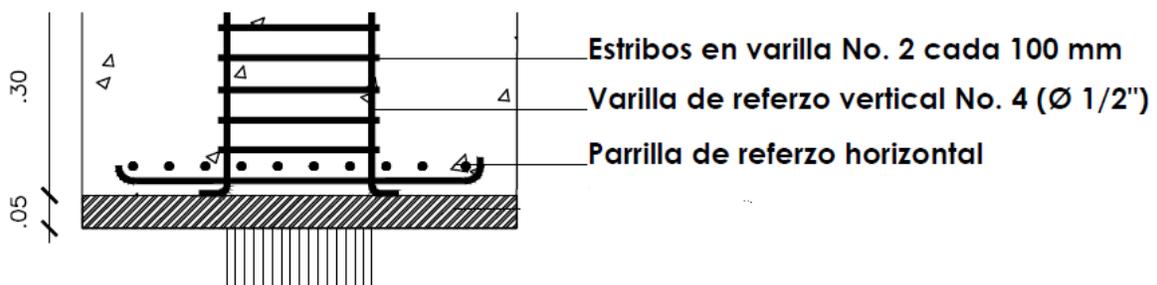
Figura 23

Detalle de los refuerzos de acero en una cimentación.

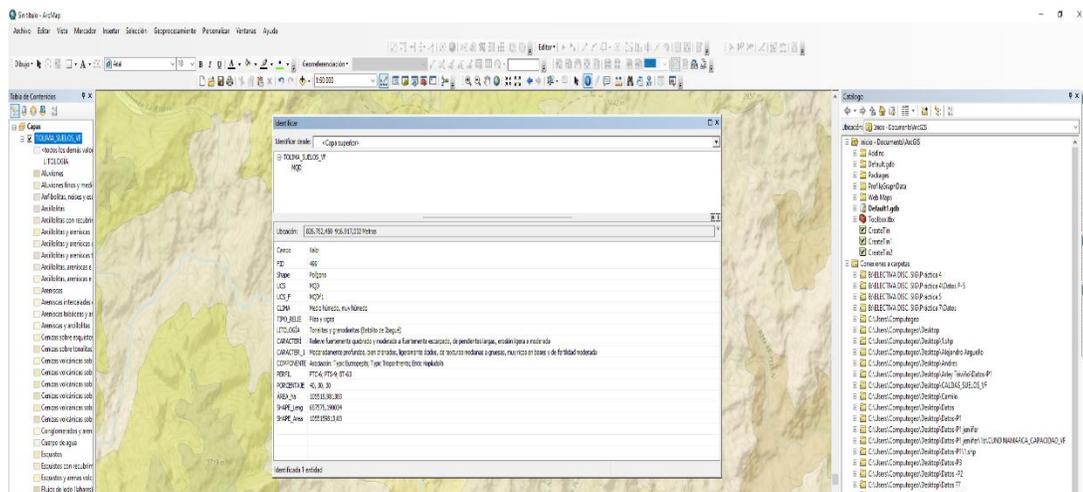
Figura 25

Ubicación y propiedades del suelo del proyecto

Nota. Se utiliza el software ArcGIS del SIG de la Universidad La Gran Colombia para ubicar el terreno a construir y mirar las condiciones geográficas. Elaboración propia.

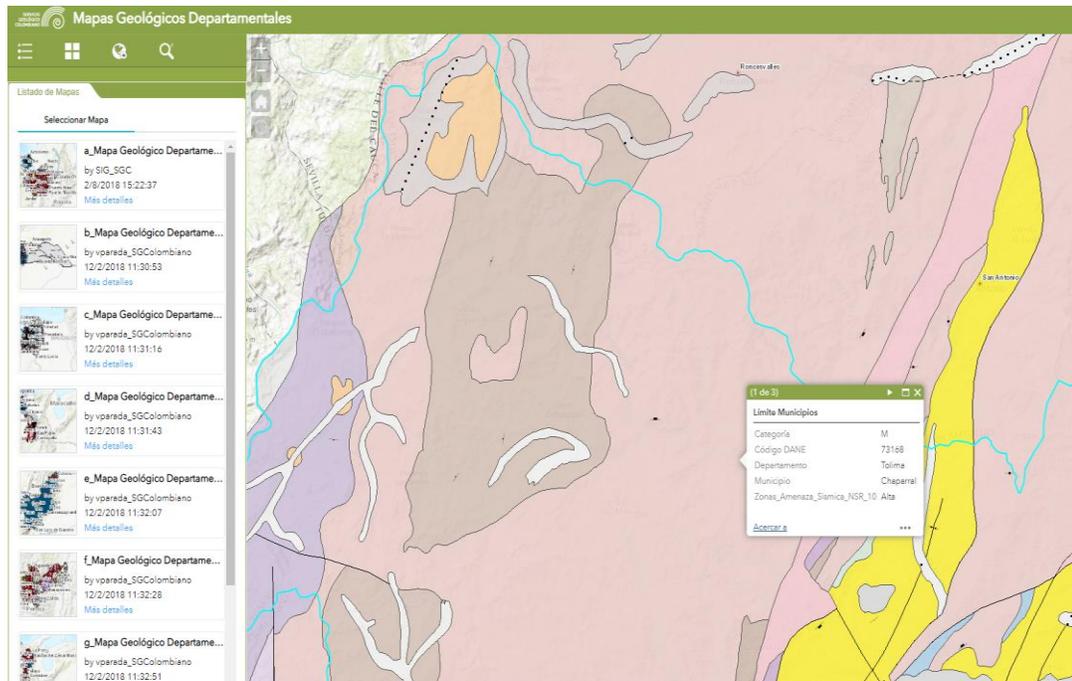
Figura 26

Fallas geológicas del terreno a construir

La figura corresponde a la información sobre las fallas geológicas que están en terreno, en la cual ni en su inmediata ubicación ni en su cercanía se presentan rupturas, fallas o inconvenientes geológicos. Esta información es obtenida gracias al programa ArcGIS del SIG de la Universidad la Gran Colombia.

Las fallas geológicas sirvieron para determinar el riesgo geológico en el que se encontraba la zona en la cual se iba a construir, y según los análisis de la investigación se logró determinar que no se encontraba falla geológica importante. Se tomó la decisión de realizar una cimentación flotante superficial la cual no era muy compleja y que las circunstancias de la zona no representaban mayor complicación, así se establecen las dimensiones que se aplicaron en la planimetría.

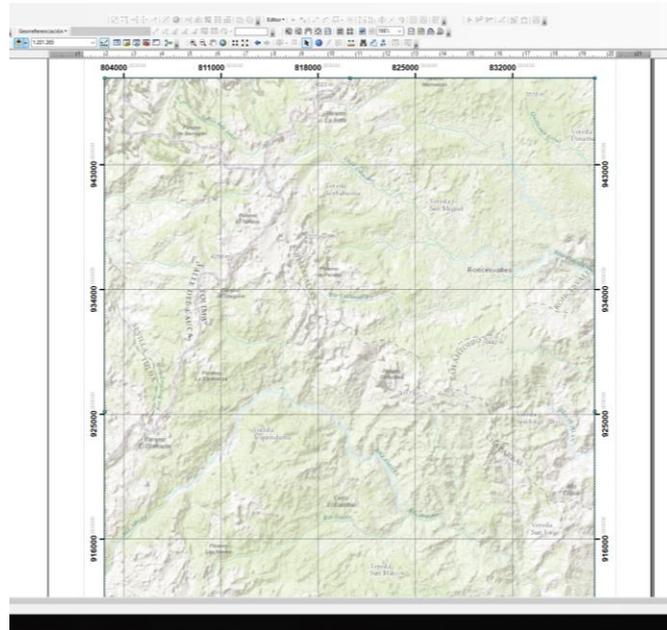
Figura 27

Generalidades, topografía, niveles, escarpado y geografía del terreno.

Nota. Se utiliza el software ArcGIS del SIG de la Universidad La Gran Colombia para ubicar el terreno a construir y mirar las condiciones geográficas. Elaboración propia.

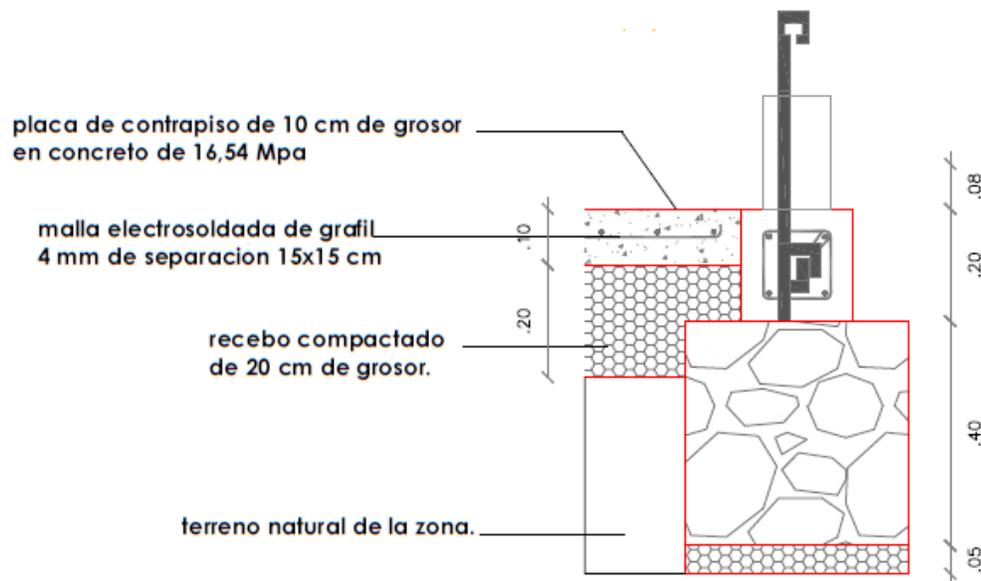
Figura 28

Detalle de alzado de la losa de cimentación del bohío.

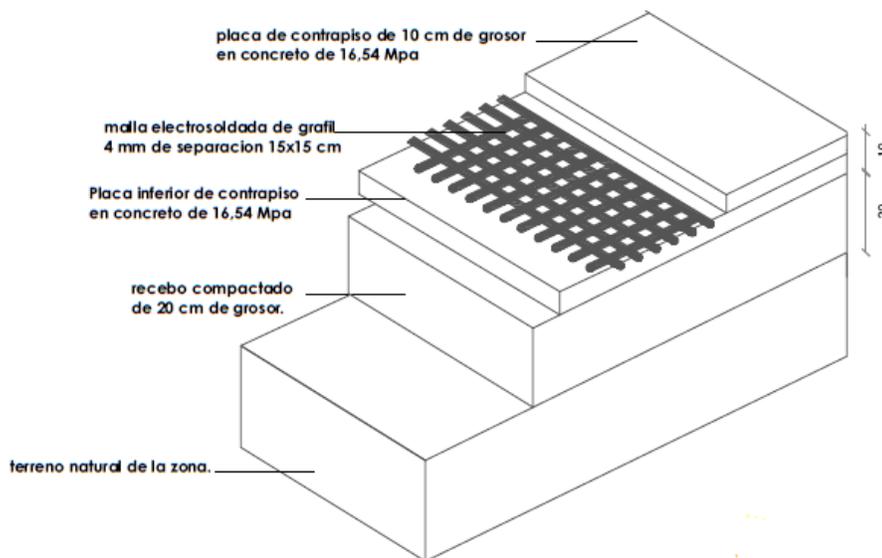
Figura 29

Detalle axonométrico de cimentación de salones y cocina

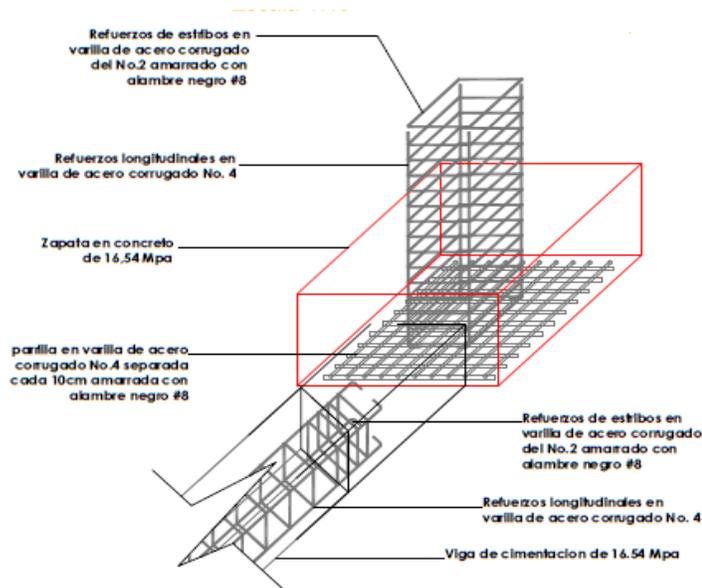
Figura 30

Elemento metálico de zapata y viga de cimentación del bohío.

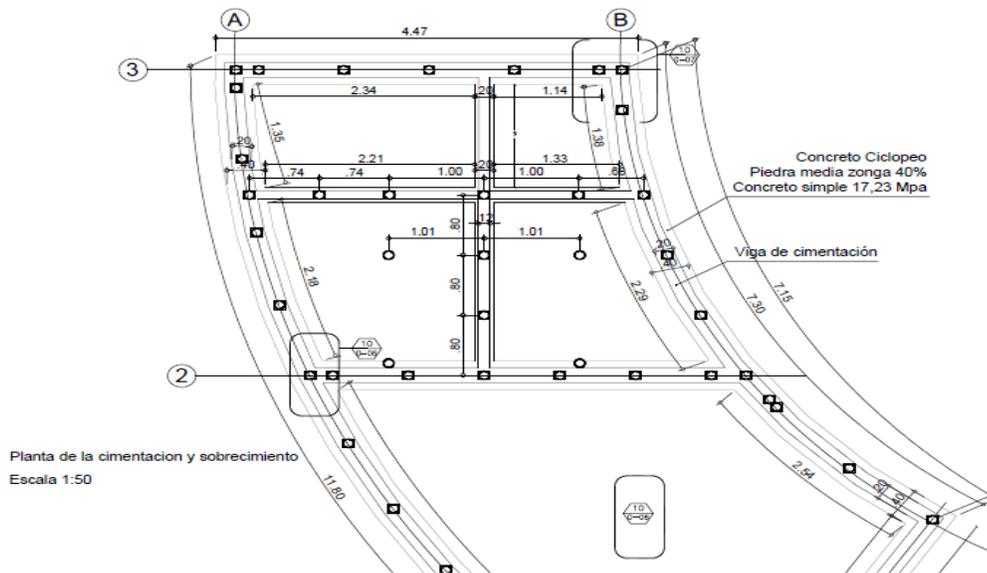
Figura 31

Detalle cimentación cocina

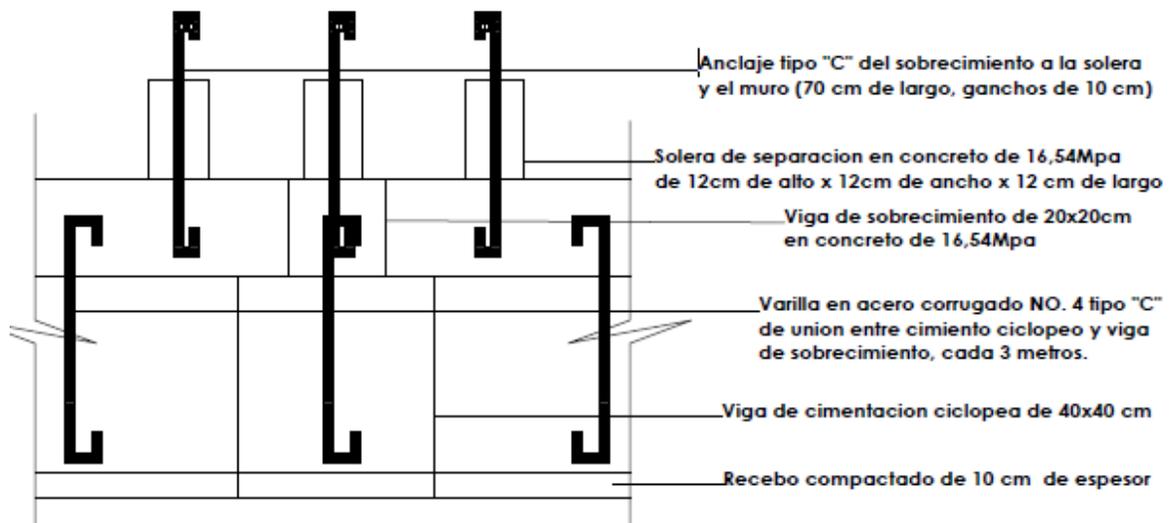
Figura 32

Detalle de alzado de la cimentación y el sobreseimiento del a cocina

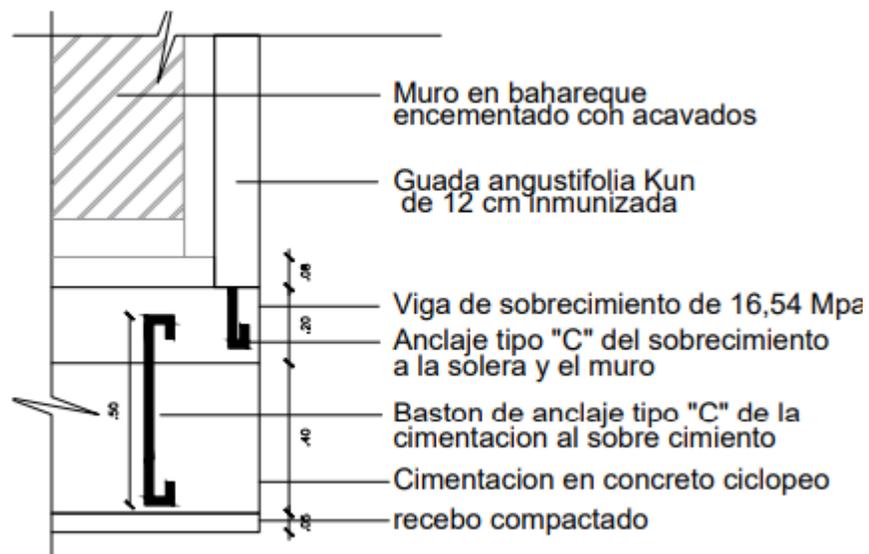
Figura 33

Detalle de alzado de la unión de la cimentación con el muro de bahareque.

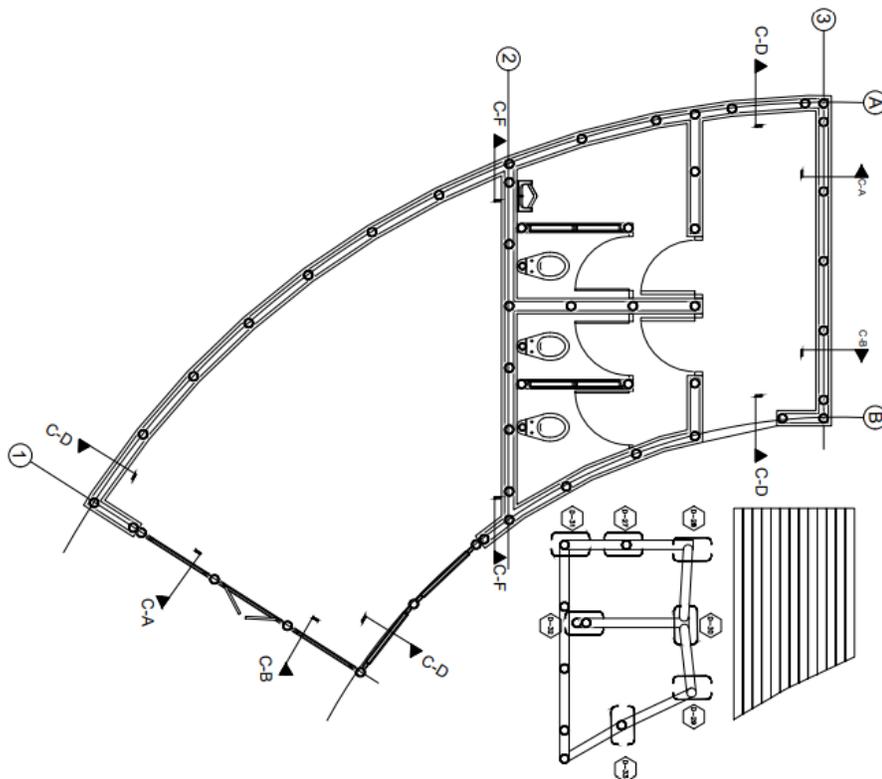
Figura 34

Detalle de cimentación de salones y baños.

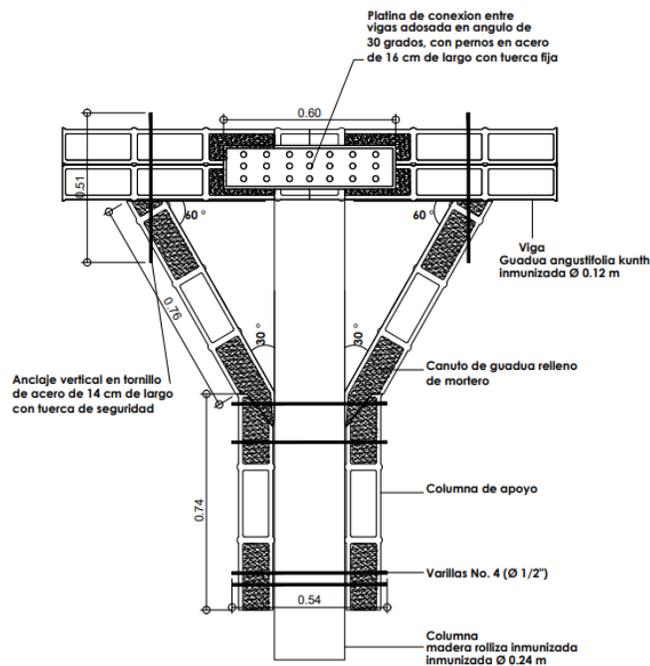
Figura 35

Detalle de alzado de columna del bohío
