**MANUAL PARA LA ELABORACIÓN DE UN PLAN DE MANTENIMIENTOS EN FACHADAS DE LADRILLO Y  
PAÑETE DE UNA EDIFICACIÓN**

Arquitectura, Facultad de Arquitectura

**Trabajo de Grado presentado como requisito para optar al título de Arquitecto**

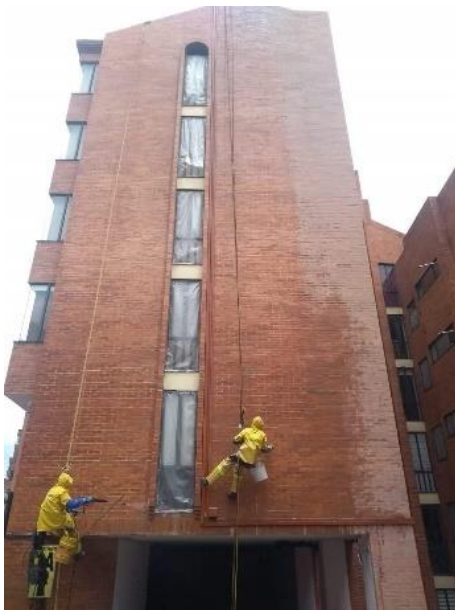
**Figura 2**

*Lavado de fachada*

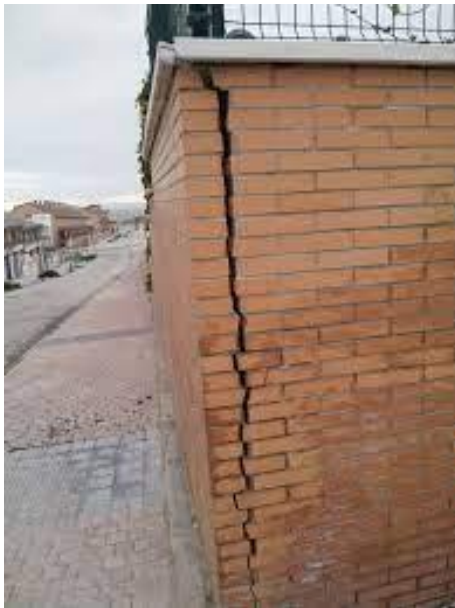
**Figura 3**

*Falla por ruptura en ladrillo*

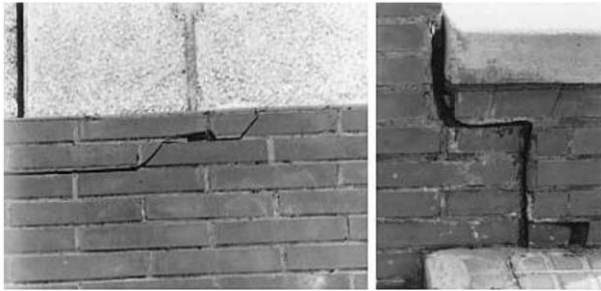
**Figura 5**

- Grietas: son fisuras que comprometen la integridad de la edificación o estructura, ya que este se puede identificar cuando esta falla traspasa de lado a lado en una estructura.

*Fallo de un muro en ladrillo por grietas*

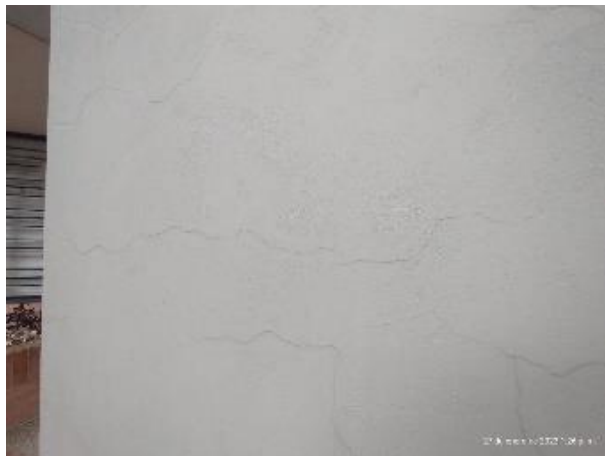
**Figura 6**

**Fisuras:** estas son de menor tamaño y su nivel de influencia es menos que la grieta, pero si no se controla o se hace seguimiento puede llegar a convertirse en una grieta, esta se identifica cuando la afectación no traspasa la placa solo se calca de un solo lado, estas afectaciones se pueden presentar por asentamientos, malos procesos constructivos o materiales defectuosos.

*Fallo por grietas de un muro en pañete*

*Nota:* en esta imagen se muestra el fallo de un muro con pañete. Elaboración propia.

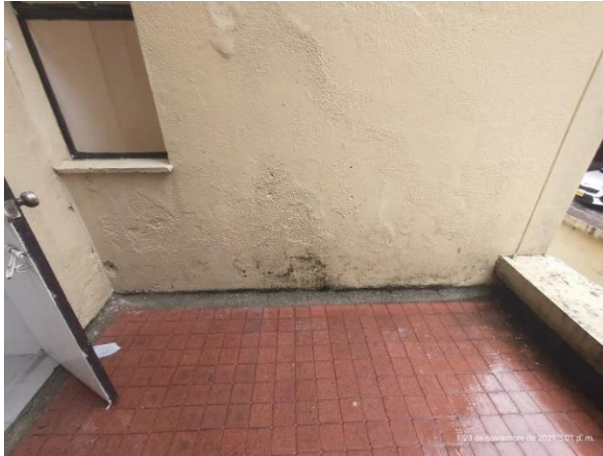
**Figura 7**

*Daño de muro por agentes externos*

Son todas aquellas manifestaciones constructivas ya sea por causa natural o por causa de terceros, se debe de conocer los tipos de patologías que pueden afectar una envolvente de esta forma poder generar un diagnóstico apropiado y así poder establecer un mantenimiento idóneo. Para ello debemos de conocer los diferentes niveles que comprenden una lesión, lesión primaria: es aquella que se manifiesta en primer lugar y las secundarias aparecen por causa de las lesiones iniciales.

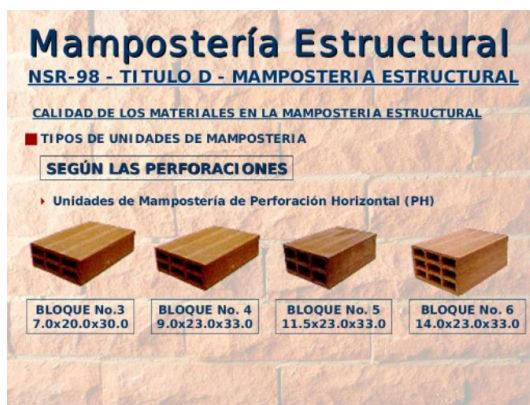
Figura 9

Mampostería (PH), perforación horizontal

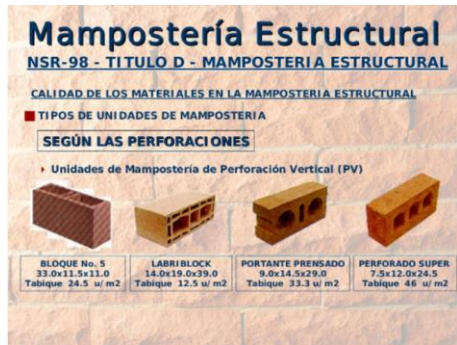
Figura 10

Mampostería (PV), perforación vertical

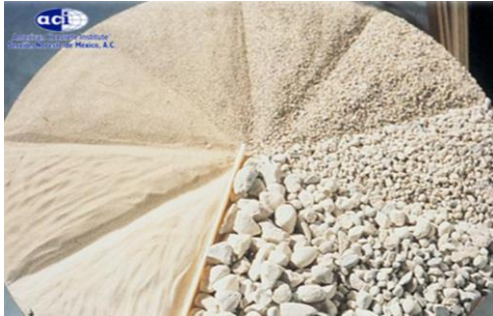
**Figura 13***Agregados*

Los agregados común mente llamados áridos son materiales granulares que unidos con el cemento y agua forman una argamasa que al proceso de solidificación formando una piedra artificial, estos tipos de agregados deben de cumplir la norma técnica NTC 224036.

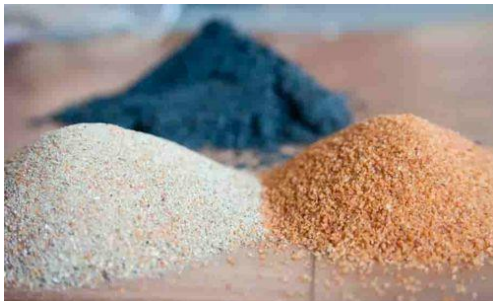
**Figura 14***Arena*

La dosificación de la arena varía según su uso, los morteros con mayor resistencia o con baja resistencia, existen tres tipos de arenas síliceas, calizas y arcillosas.

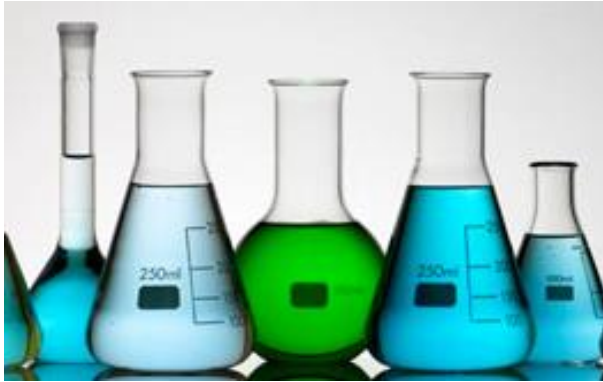
**Figura 16***Aditivos para concreto*

Es un elemento el cual brinda a una dosificación no mayor al 5% del volumen del cemento diferentes del agua, el cual es mezclado con el mortero o concreto para darle una cierta resistencia o fraguado, esto con el fin ya sea de aumentar la resistencia de su carga o acelerar su proceso de fraguado, estos procesos deben de ir dosificados exactamente al no usarlos puede afectar al concreto u hormigón dando como resultado un mal curado.

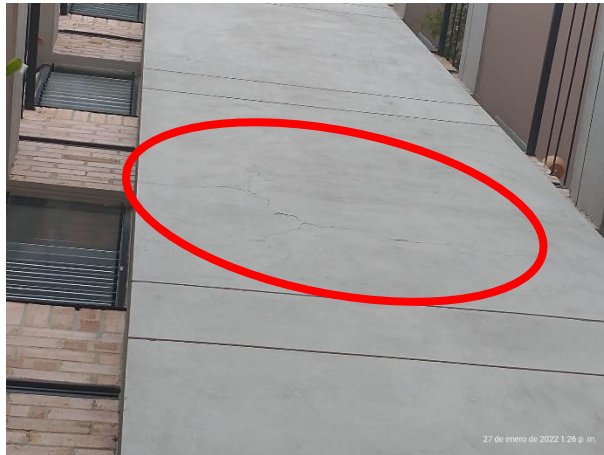
**Figura 17**

*Fallo por retracción*

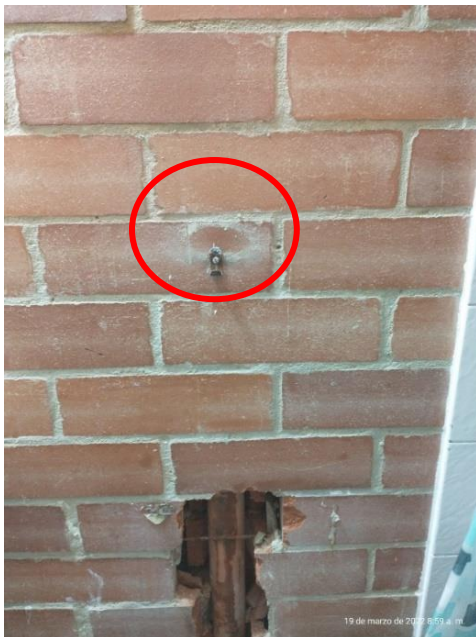
**Figura 18**

*Patología por humeado de un ladrillo*

*Nota:* En esta imagen se evidencia la presencia de humedad en ladrillo, mediante la aparición de una mancha color blanco y gris. Elaboración propia

En este tipo de patología podemos evidenciar una presencia de sales y material húmedo esta se puede medir con humidímetro, el cual ayuda a saber cuál es el nivel de retención de agua que tiene el material afectado de esta forma podremos detectar de una forma más técnica y precisa su posible punto los cuales se pueden generar por rupturas de tubería como se evidencia en la imagen 19, por malos procesos constructivos o diseños.

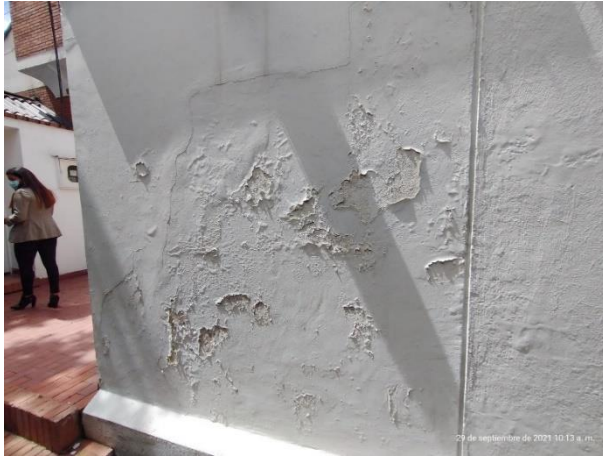
**Figura 19**

*Patología de humedad en pañete*

*Nota:* En esta imagen se evidencia la presencia de humedad en un muro de pañete, mediante el descascaramiento del material y con la presencia de sales color blanco y gris. Elaboración propia

En el caso de pañete o estuco su daño se evidencia con el desprendimiento de material con manchas de agua cuando su daño es por nivel freático su daño se evidencia en las partes bajas del muro o zócalos, cuando los daños son por otra causa como rupturas de tubos o malos procesos constructivos la humedad se evidencia de la parte superior el cual ayuda a detectar y descartar posibles causas y con la ayuda del humidímetro, poder genera un diagnóstico más acertado

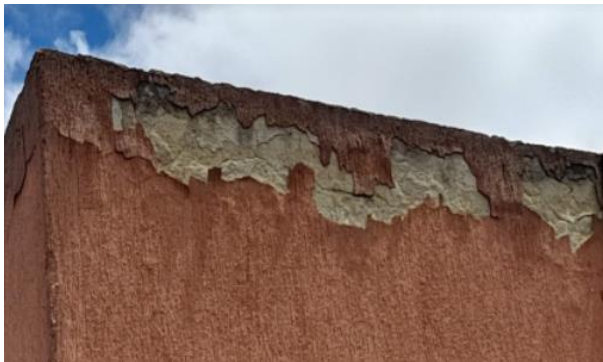
**Figura 20**

- **Agua:** este material afecta a las fachadas de diferente forma ya que por su forma y composición puede penetrar cualquier superficie por más pequeña que sea estos daños ya sea por lloviznas o granizo generando un desgaste del material los cuales se puede

ver afectado por la posición de la fachada generando un mayor daño y desgaste de material, este elemento genera que la lluvia arrastre las partículas del elemento como polvillo u otro elemento.

*Erosión por agua en pañete*

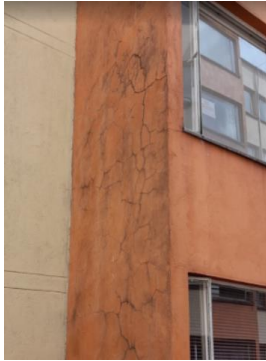
**Figura 21**

**Viento:** Este factor se es determinado no solo por la posición e implantación de un edificio ya que al momento de las lluvias este al combinarse con este elemento generan impactos en las fachadas unas más que otras según su posición como se mencionó antes, esto influye que los vientos contantes al monto de la evaporación del agua este genere no solo la filtración de agua por desplazamiento también genera una cristalización de las sales, de esta forma es importante conocer las causantes de una posible erosión así evitar que genere daños o afectaciones a una edificación.

*Erosión por viento en pañete*

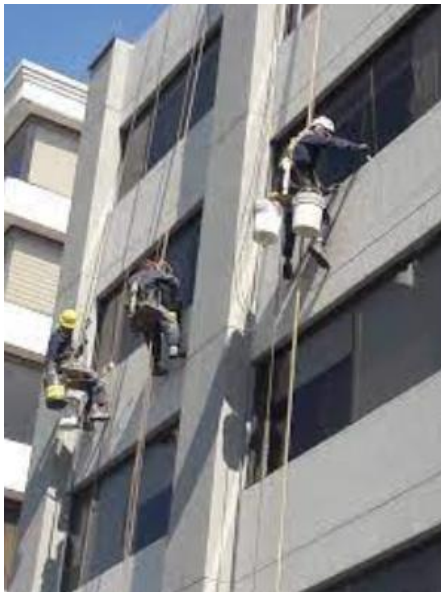
**Figura 22**

**Sol:** Esta causa es causada por la posición de las fachadas e implantación del lugar ya la incidencia del sol genera un desgaste del material como decoloración del material contracción del material al generar una temperatura la exudación del material hace que este genere una expansión o dilatación generando daños como desconchamiento, poros etc.

*Erosión por sol en fachadas*

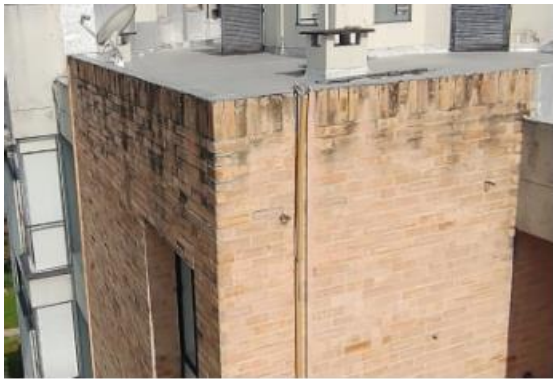
**Figura 24**

**Ensuciamiento por deposito:** esta es una de las principales causantes o inicio de afectación que genera este tipo de patología, generado por la acumulación de materiales particulados en lugares como ranuras, bases, poros entre otros, y estos pueden ser de mayor afectación según su implantación, esto quiere decir si la edificación se encuentra cerca de un a avenida o cerro que genere contaminantes particulados y estos con ayuda del viento generen los daños mencionados, estos se dividen en depósito superficial y deposito interno.

*Ensuciamiento por deposito*

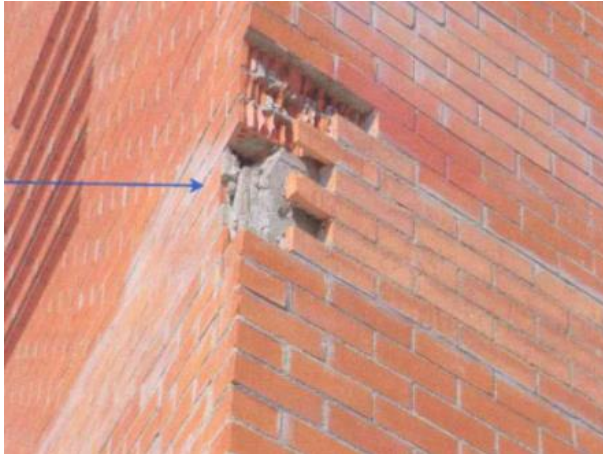
**Figura 25**

Esta causa es la más frecuente en este tipo de lesión, la cual consiste en la separación de un material o elemento donde se encuentra situado, este tipo de patología es causada por daños anteriores ya sea que persistan o que hayan sucedido pero por su nivel de avance haya generado un deterioro de este mismo, los cuales podemos clasificarlas por antigüedad de la edificación o material, orientación de la edificación como se mencionaba anteriormente y por exposición del edificio, esta serie de factores son participes en el desprendimiento de los elementos.

*Desprendimientos de material en fachadas*

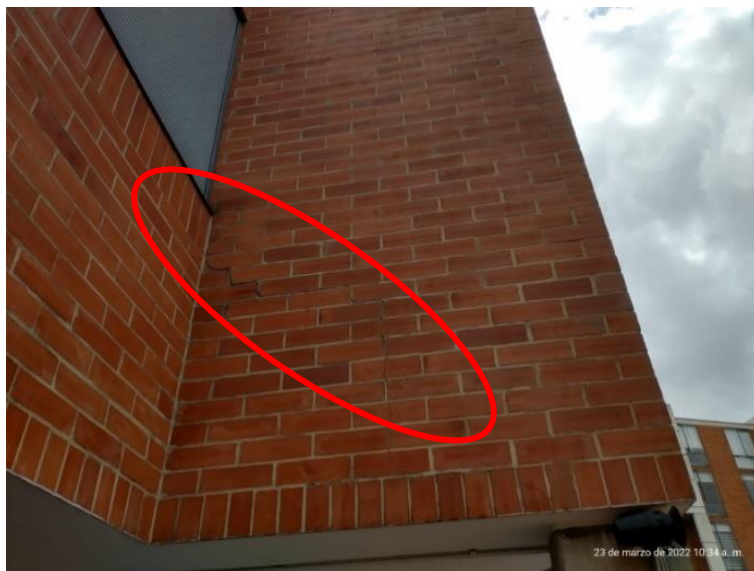
**Figura 26**

- **Micro fisuras:** son aquellas que son muy difíciles de percibir a simple vista.
- **Fisuras:** estas no pueden superar una abertura a un milímetro y este no debe de traspasar el material solo se sitúa de forma superficial, en estas encontramos las fisuras muertas y fisuras vivas.
- **Grietas:** estas superan el milímetro de abertura y su afectación a la estructura o elemento puede verse reflejado de los dos lados.

*Fisura en fachada en ladrillo*

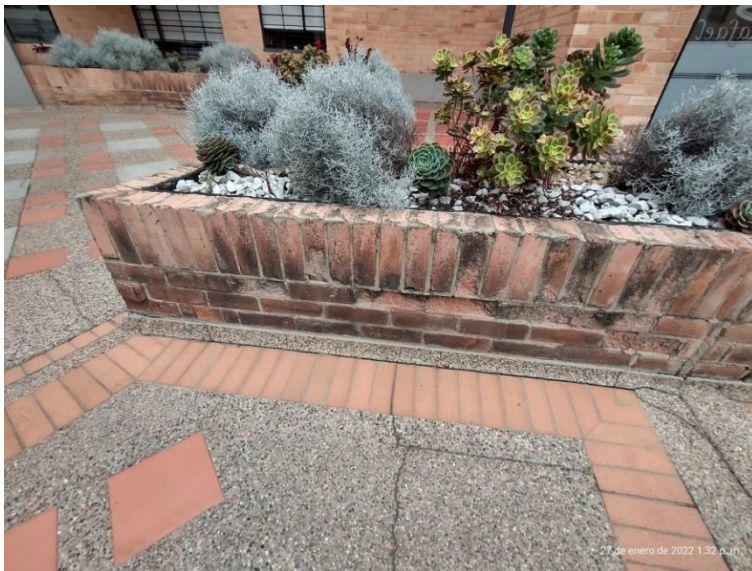
**Figura 27**

El efecto con mayor afectación de erosión es causado por el hombre la cual acelera el proceso de daño ya sea por la manipulación del elemento envolvente, cabe resaltar que las fallas mecánicas por erosión no son únicamente por la manipulación de un proceso repetitivo del hombre que se puede categorizar como algo normal, sin embargo una de las afectaciones son los grafitis el cual este puede llevar a la degradación de los elementos ya que se requiere usar o implementar químicos o equipos para poder retirar estos elementos lo cual conlleva a un daño.

*Mecánica*

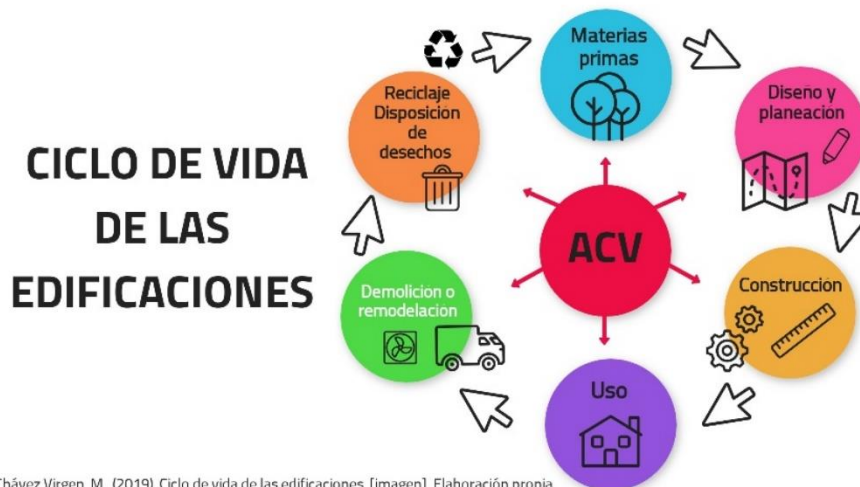
**Figura 28**

*Ciclo de la edificación*

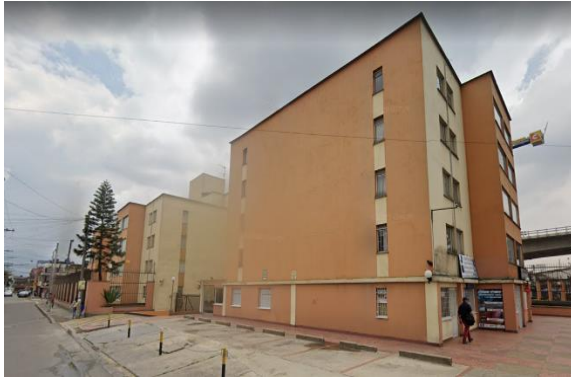
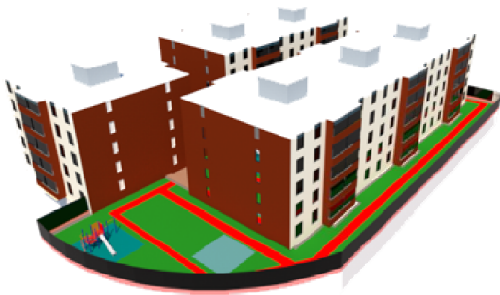
Figura 29

*Fachada principal pijao central*

*Levantamiento en 3D*

Este conjunto ubicado en la cr 63b # 71c-45 de Bogotá con más de treinta años de construcción, cuenta con 6 torres de 5 pisos conformadas en tres naves, con cubierta no transitable en teja C-90, cuenta con un sótano, su fachada está compuesta por pañete a la vista y marquetería en acero, tiene una zona de circulación alrededor del conjunto y un parque infantil, cada torre tiene dos vacíos como

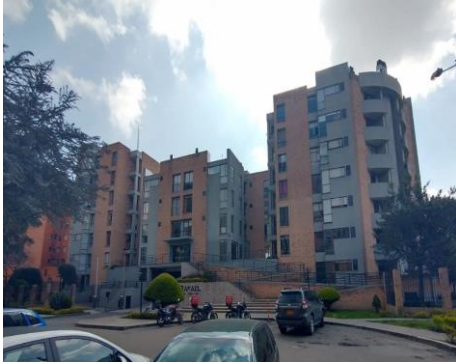
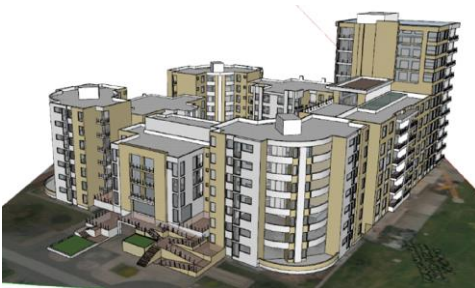
**Figura 31**

*Fachada principal*

*Levantamiento 3D*

Este conjunto está ubicado en la cr 54D # 134-07 de Bogotá, cuenta con 8 torres las cuales son la torre 2 y 4 tiene 4 pisos, las torres 1, 3, 6, 7 tienen 7 pisos y la torre 5 cuenta con 12 pisos, sus cubiertas son planas de uso no transitable, cuenta con un sótano y un parque central donde se encuentran las zonas verdes, sus fachadas son mixtas, con pañete y ladrillo a la vista, se encuentra al lado del canal Córdoba y la avenida 134.

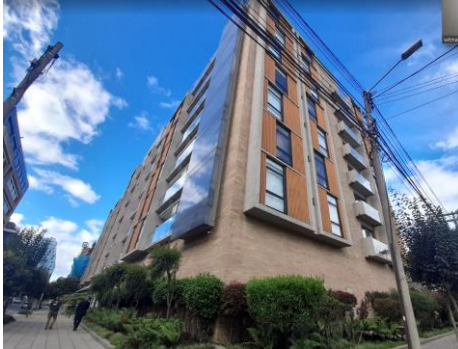
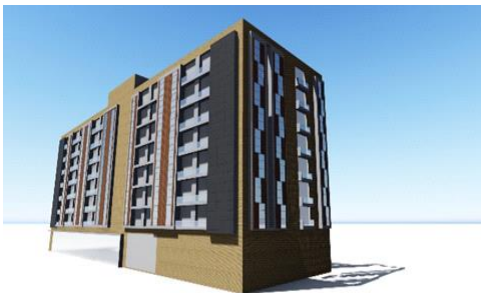
**Figura 33**

*Fachada principal*

*Levantamiento 3D*

Este conjunto está ubicado en la cll 63b # 71c-45 de Bogotá, cuenta con una torre de 9 pisos, cuenta con una cubierta de uso transitable, la cual se encuentra la zona verde del conjunto, tiene tres sótanos, la primera planta es doble altura una parte de la primera planta se encuentra la recepción parqueaderos zona administrativa y cuenta con un comercio, su fachada está compuesta por material mixto, ladrillo, pañete, cerámica, madera, concreto a la vista.
