# RESCATE ARQUITECTÓNICO DEL HOSPITAL JORGE CAVELIER

## INMUEBLES PATRIMONIALES DE CAJICÁ

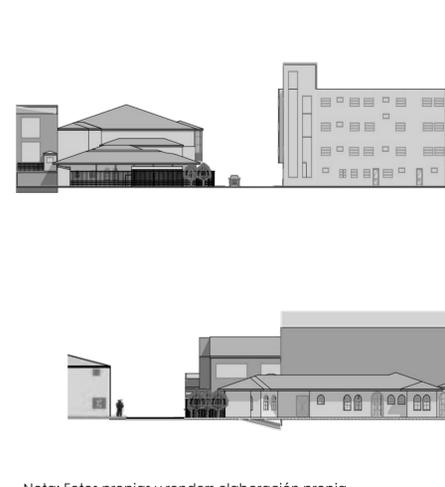
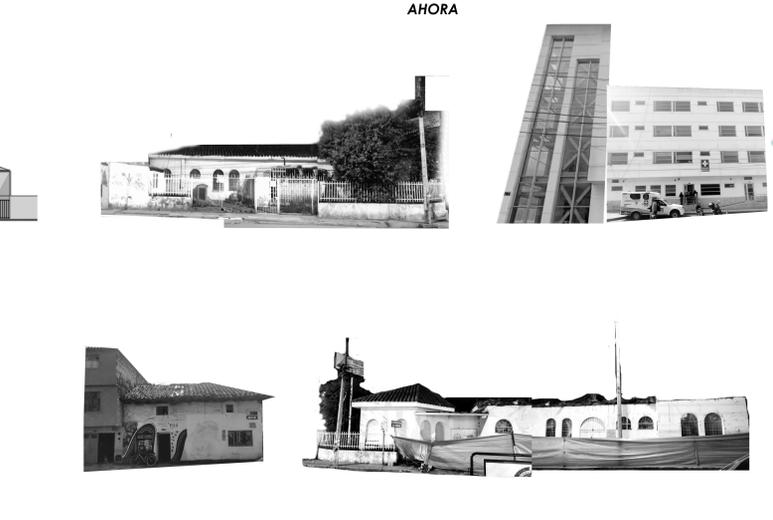
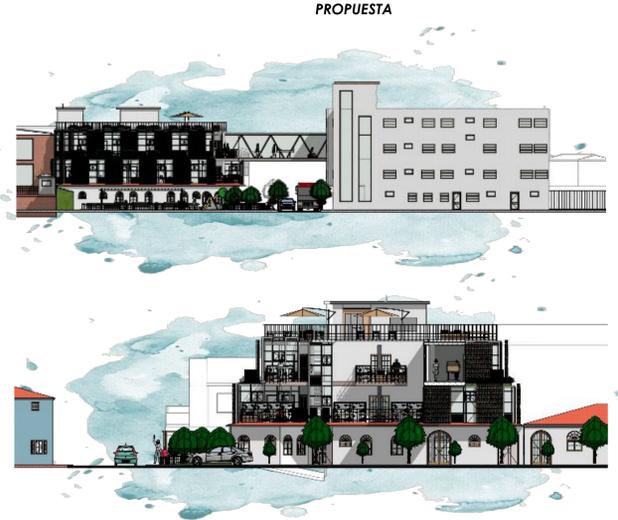
### ANÁLISIS FOTOGRÁFICO/ RENDERS DE FACHADAS

ANTES AHORA

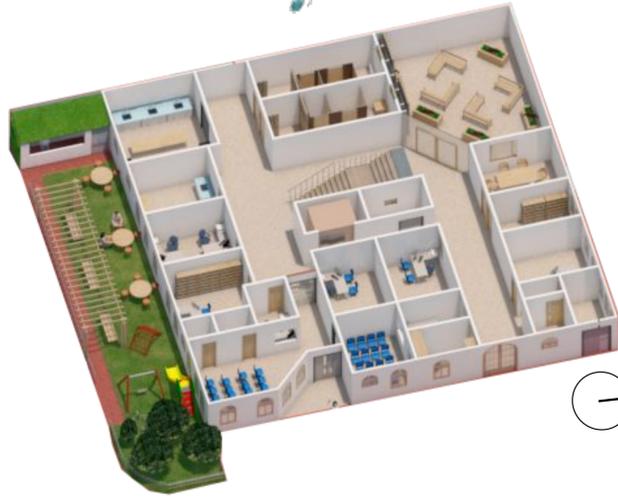
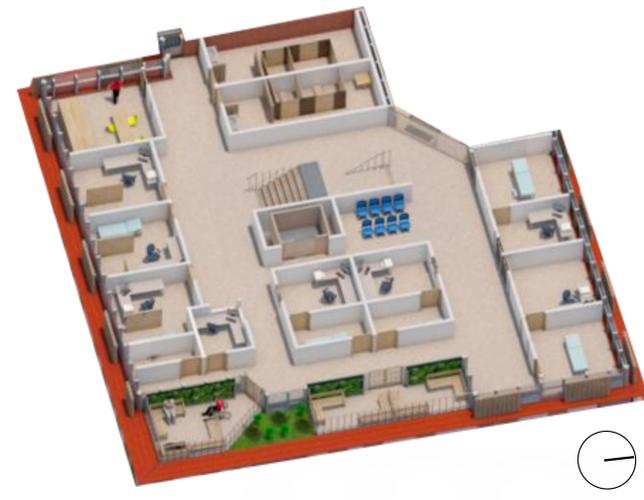
Detalle de entripiso

Detalle de cubierta verde
