RESCATE ARQUITECTÓNICO DEL HOSPITAL JORGE CAVELIER

Facultad arquitectura, Programa de arquitectura

Trabajo de Grado presentado como requisito para optar al título de Arquitecto

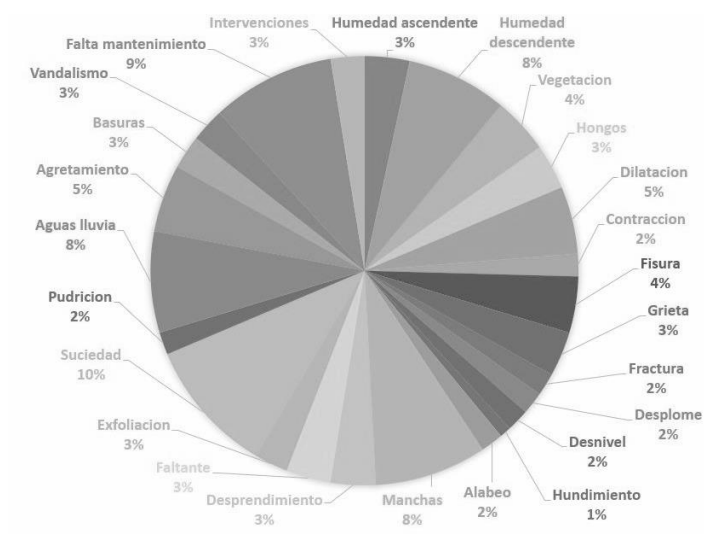
Figura 17

El plano a continuación muestra las áreas existentes y fotos de su estado actual. concluyendo así que la mayor parte del inmueble se encuentra con patologías que debilitan la estructura.

Conclusión patologías

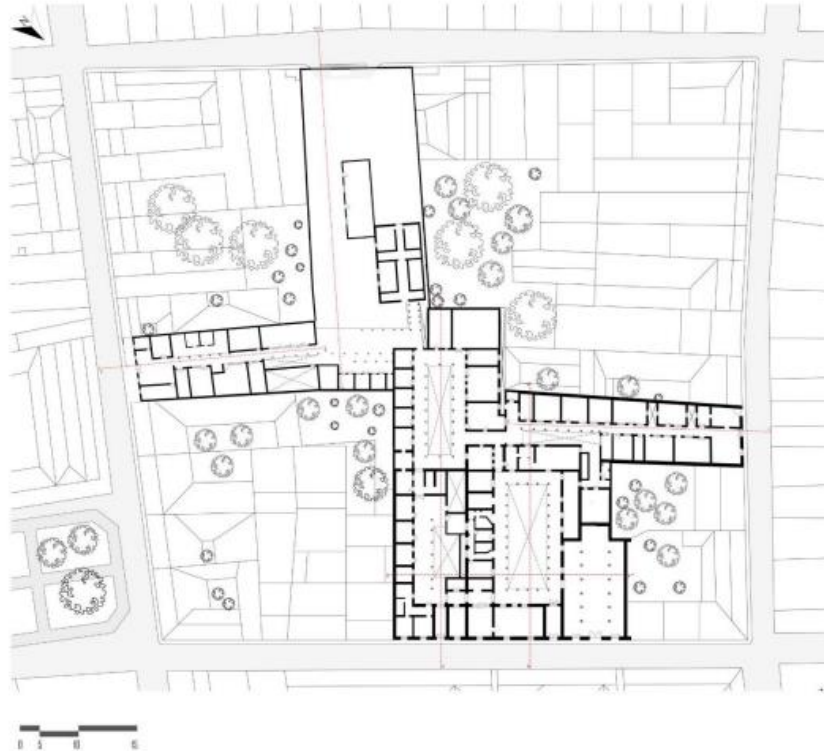
Figura 23

Planta actual hospital san juan de dios Mompós

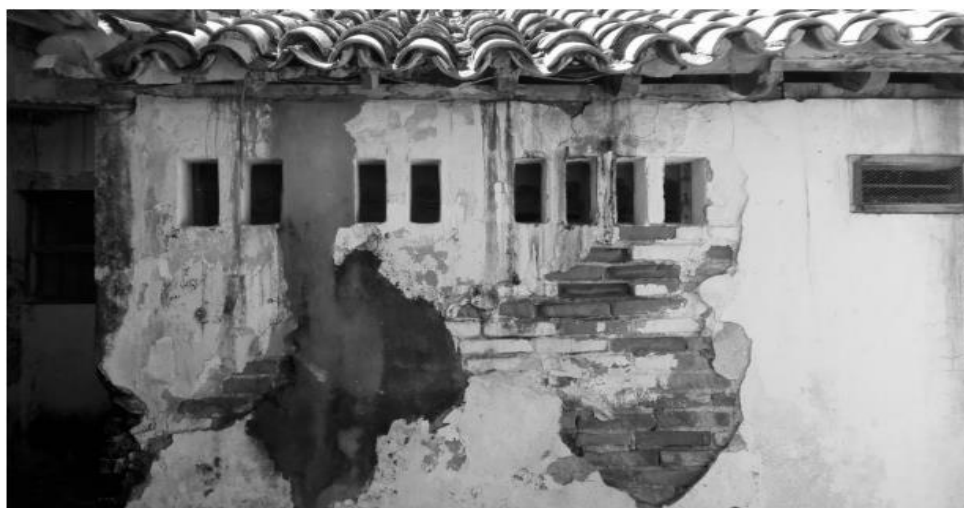
Figura 25

Muro localizado en el ala occidental

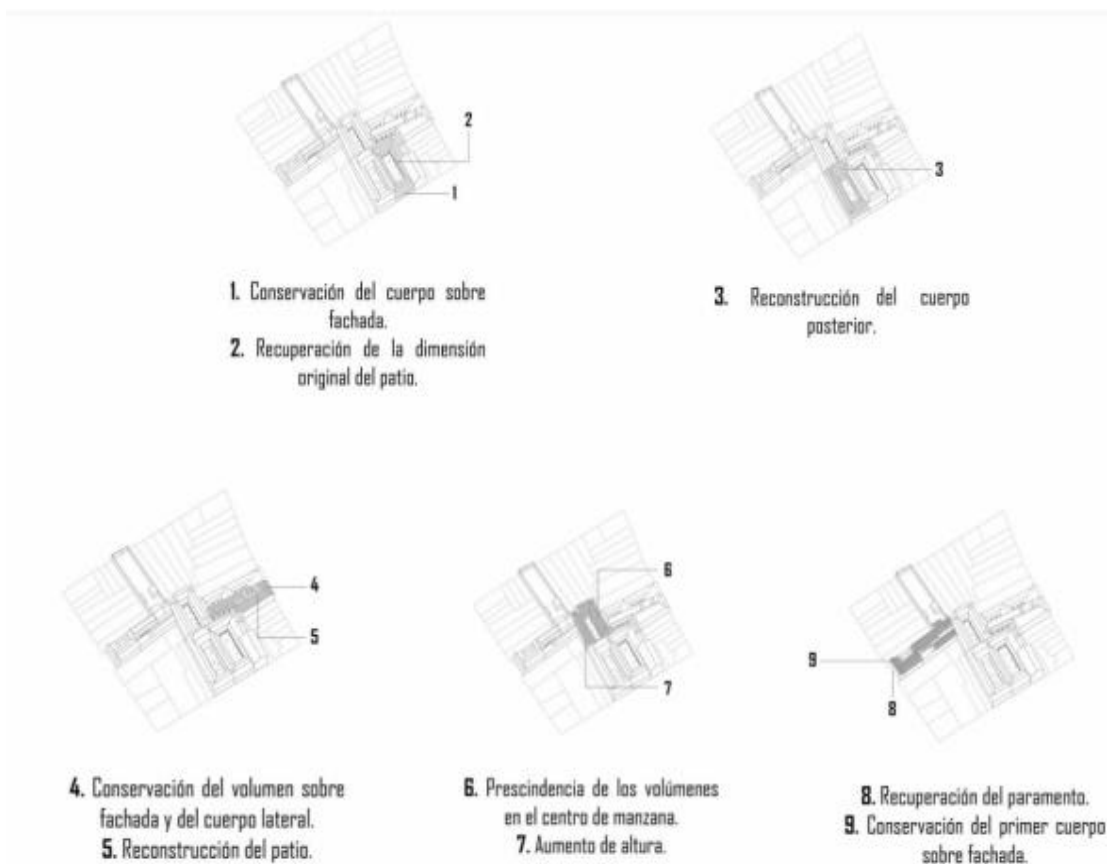
Figura 26

Plantas hospital San Juan de Dios Mompós

Del anterior referente, se aplica al proyecto la conservación de la fachada, reconstrucción de algunos espacios importantes, la importancia del aumento de altura, además de conservar el uso histórico del edificio.

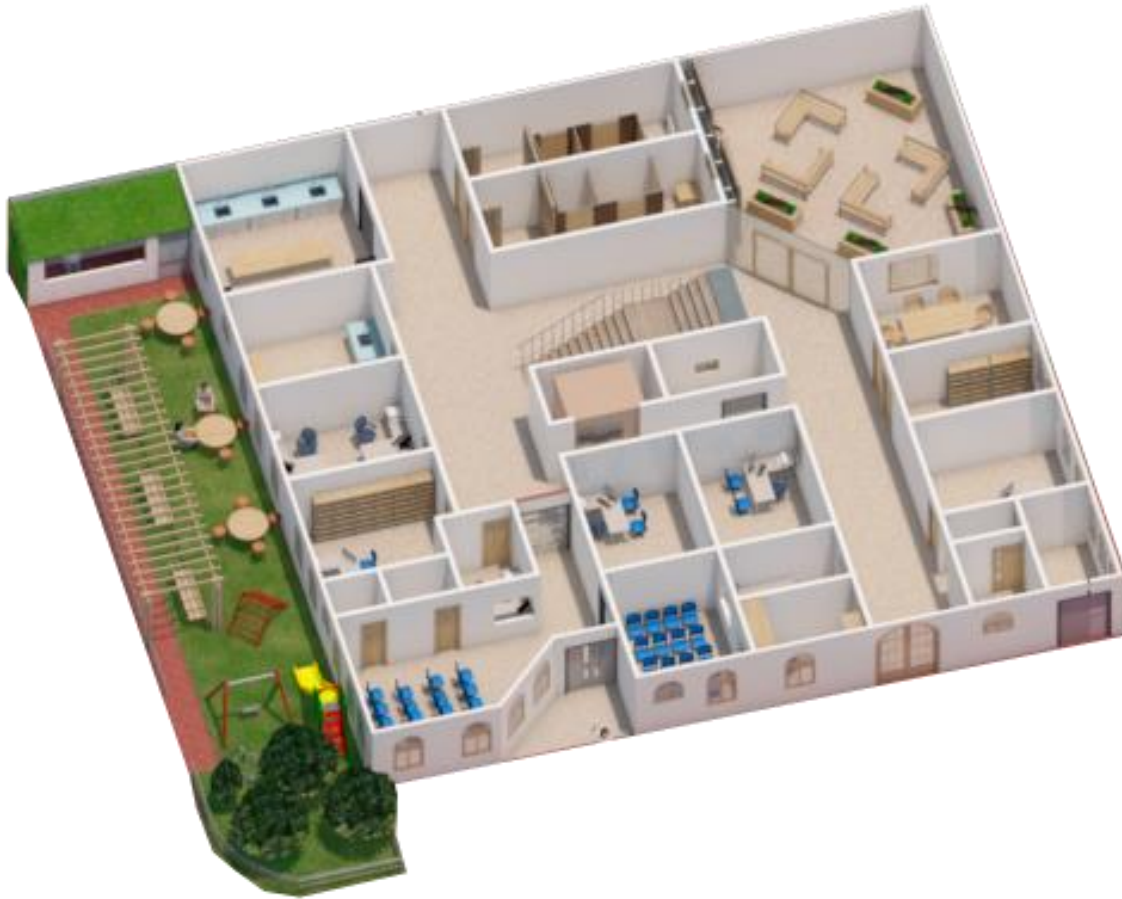
Figura 30

Planta primer nivel 3D

En este primer nivel, se localiza toda el área de oficinas administrativas, además sala de juntas, algunos laboratorios, además de esto un patio interno.

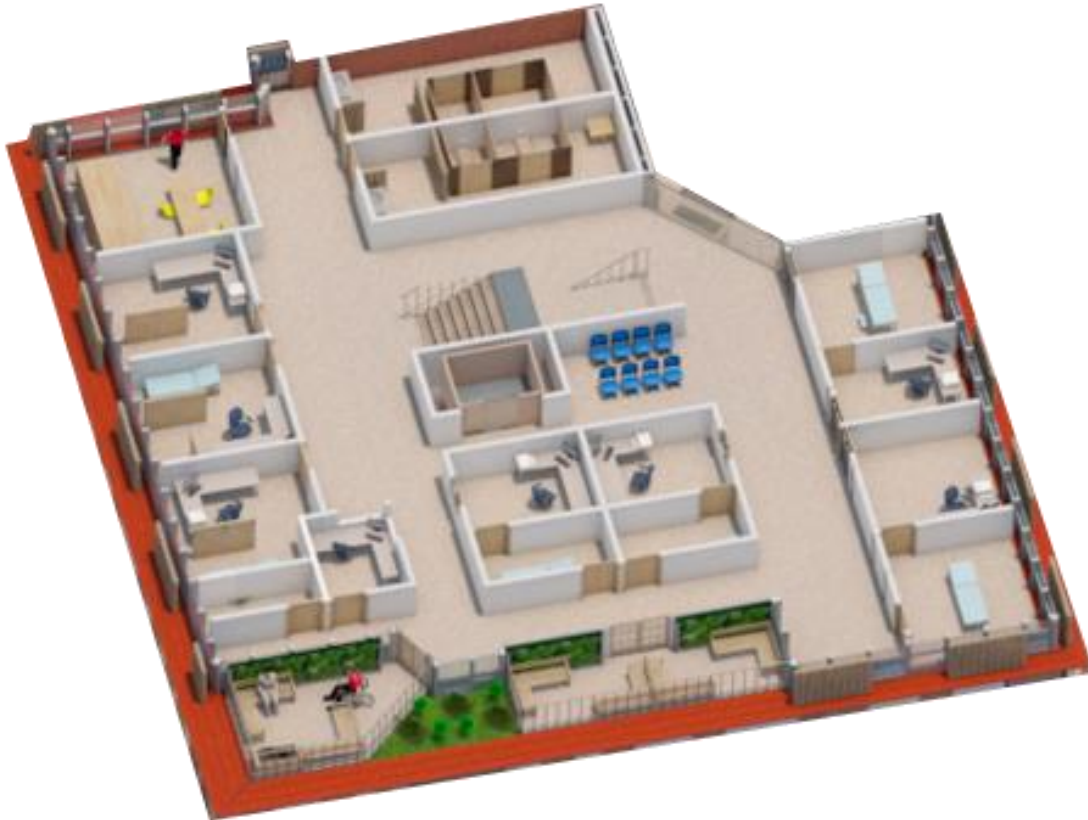
Figura 32

Planta segundo nivel 3D

En el segundo nivel se cuenta con algunos consultorios médicos, además de espacios para la toma de diferentes imágenes, tales como radiografías, ecografías y ecocardiograma, en este piso también se cuenta con banco de sangre y dos terrazas.

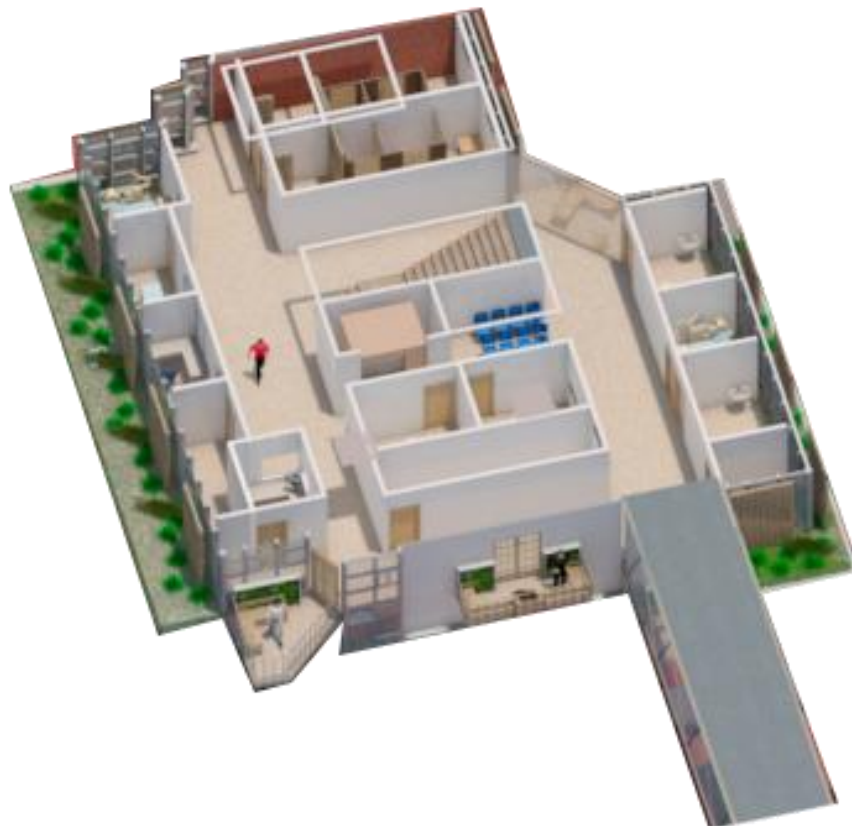
Figura 34

Planta tercer nivel 3D

En este tercer nivel están los diferentes consultorios odontológicos, dos espacios para rayos x, dos terrazas y además es el nivel que cuenta con un puente para realizar la conexión de este inmueble, con el actual puesto de salud Jorge Cavelier.

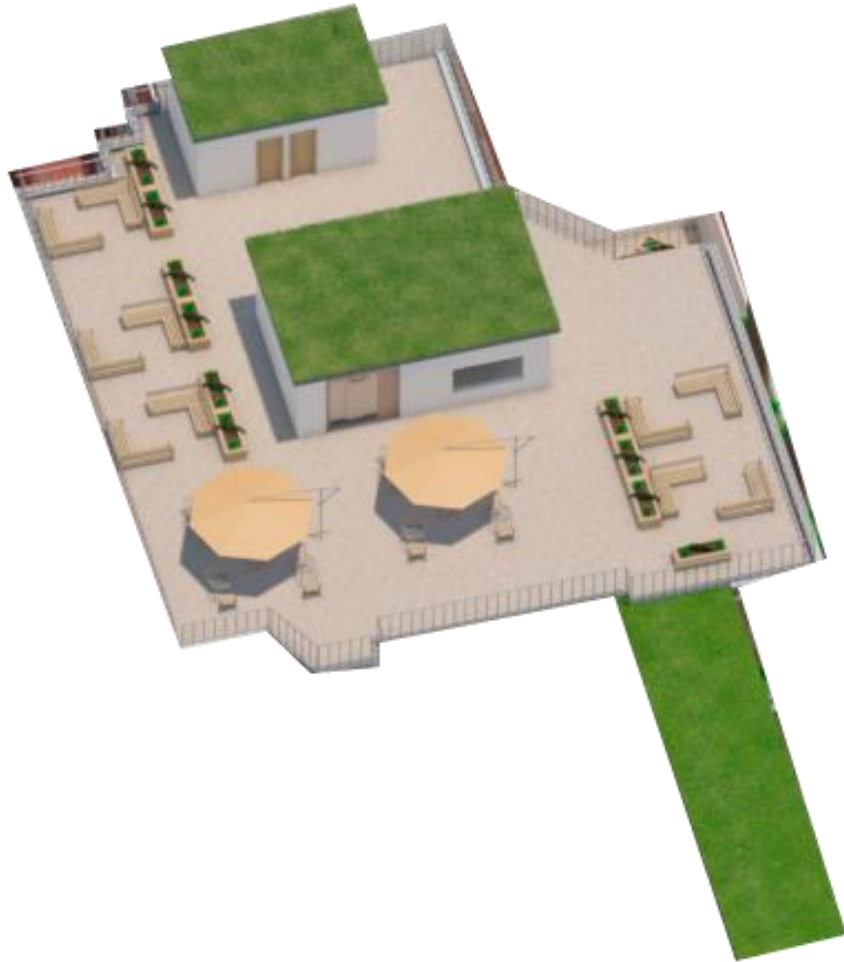
Figura 36

Planta cuarto nivel 3D

Por último, en el altillo se encuentra una cafetería, con su espacio de mesas y adicionalmente los cuartos de máquinas.

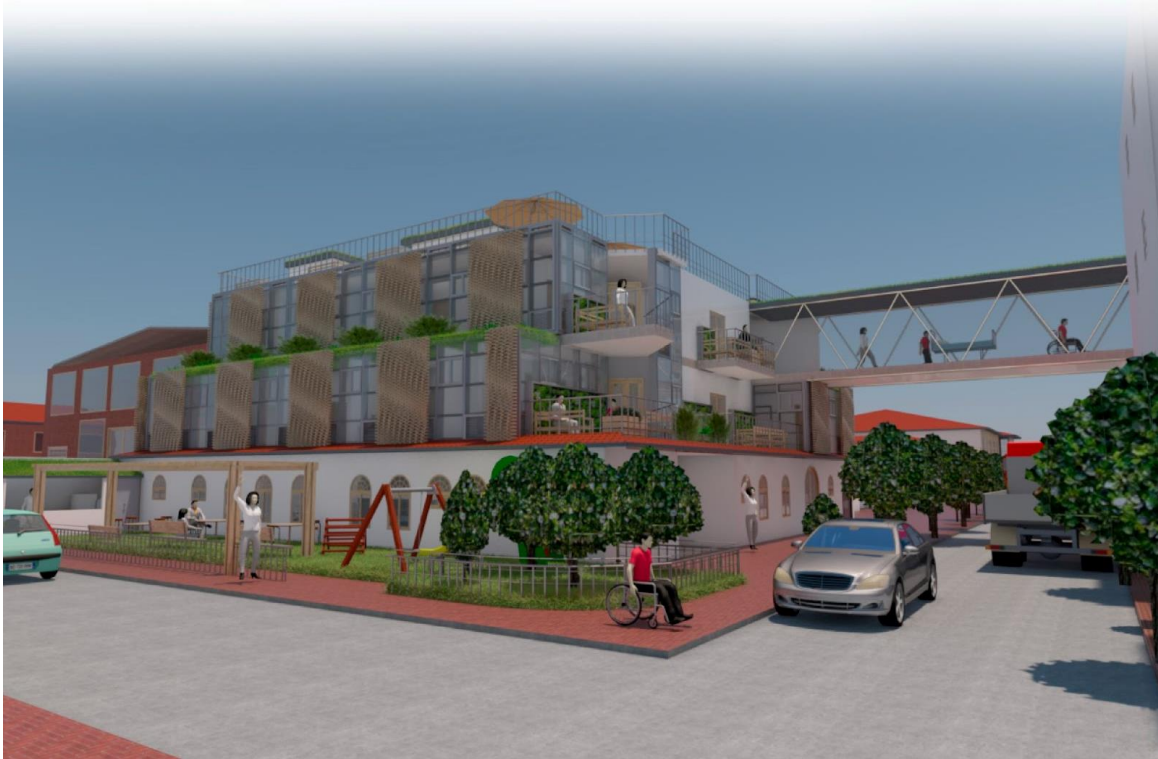
Figura 37

Render general

Con los planos mostrados anteriormente se evidencia la propuesta que se quiere plantear, y la conexión del mismo con el puesto de salud de la actualidad.
