**RESIGNIFICACIÓN DE LA HACIENDA LOS MOLINOS  
INTERVENCIÓN A TRAVÉS DE LA HUELLA HISTÓRICA Y AMPLIACIÓN  
ARQUITECTÓNICA**

Trabajo de Grado presentado como requisito para optar al título de arquitectos

Línea de investigación: Hábitat sociocultural

Línea de énfasis: Diseño e Intervención del patrimonio urbano o arquitectónico

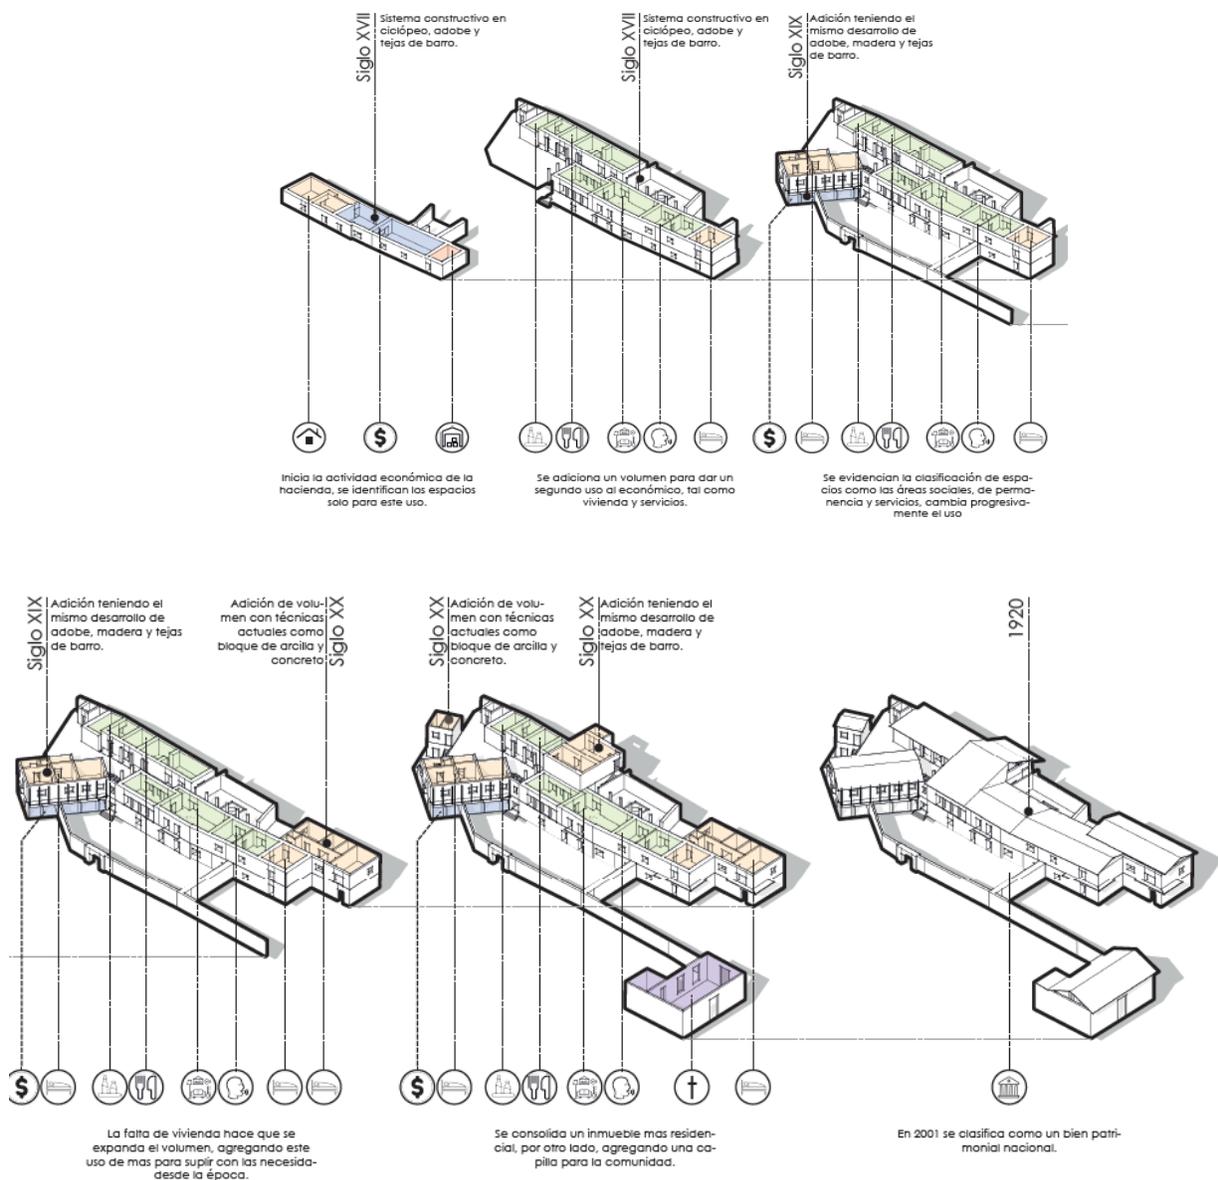
*Cronología pieza arquitectónica*

*Nota:* Representación gráfica, cronología histórica Hacienda Los Molinos, donde se evidencian las adiciones o sustracciones de espacios a través del tiempo. Adaptado de “Molinos de trigo en la Nueva Granada Siglos XVII - X VIII.” por A. Sátizabal. 2004. (<https://repositorio.unal.edu.co/handle/unal/63143>); “iconos” por Flaticon. s.f. (<https://www.flaticon.es/>)

La hacienda los Molinos ha sufrido una serie de modificaciones a lo largo de su historia, en la que se adicionaron o sustrajeron espacios, que permitieron en su momento un nuevo aspecto respecto a forma y función de la pieza (Ver figura 4).

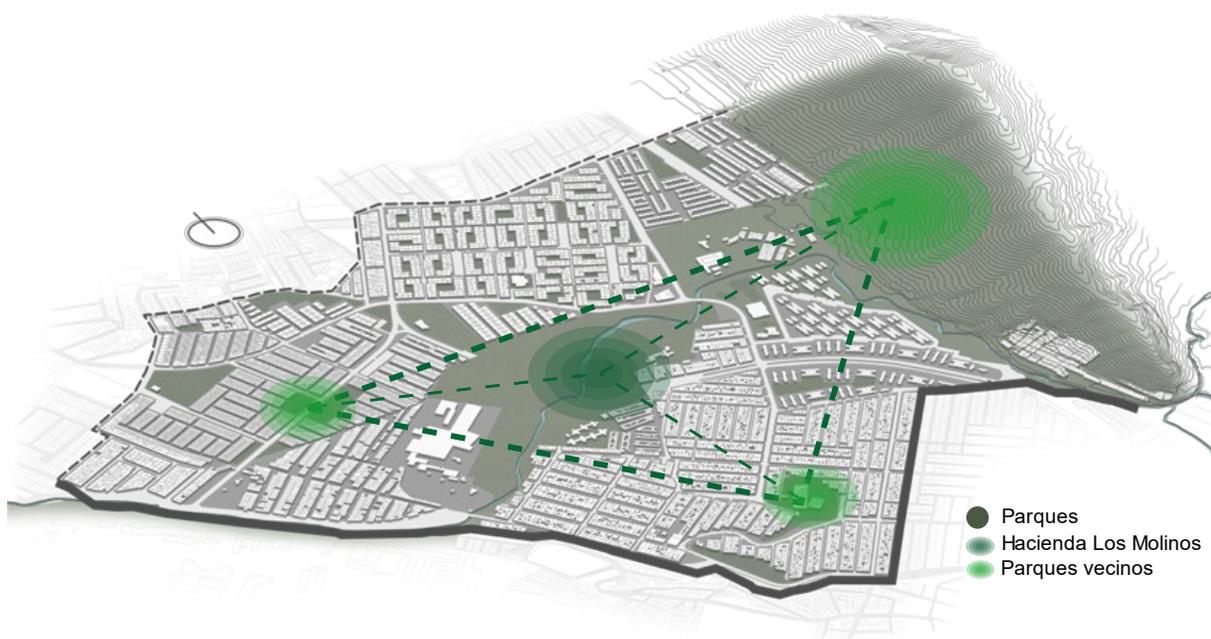
### **Figura 16**

#### *Parques vecinos a la Hacienda Los Molinos*

*Nota:* Representación gráfica de la localización de los parques más importantes a escala zonal, parque Entrenubes, Skate Park de Palermo Sur y parque Marruecos y como punto focal el parque Los Molino. Elaboración propia.

La estructura ecológica a nivel zonal predomina en el sector al contar con 127 parques, entre los que están los más relevantes, parque entre nubes, el skate park de Palermo, el parque Marruecos y por supuesto el ecosistema natural entorno de la Hacienda Los Molinos, el parque Los Molinos. Además, cuenta con una importante ronda hídrica, la quebrada Chiguaza, siendo este uno de los puntos hídricos más importantes, teniendo en cuenta que atraviesa tres localidades, San Cristóbal, Rafael Uribe y Tunjuelo. (ver figura 16).

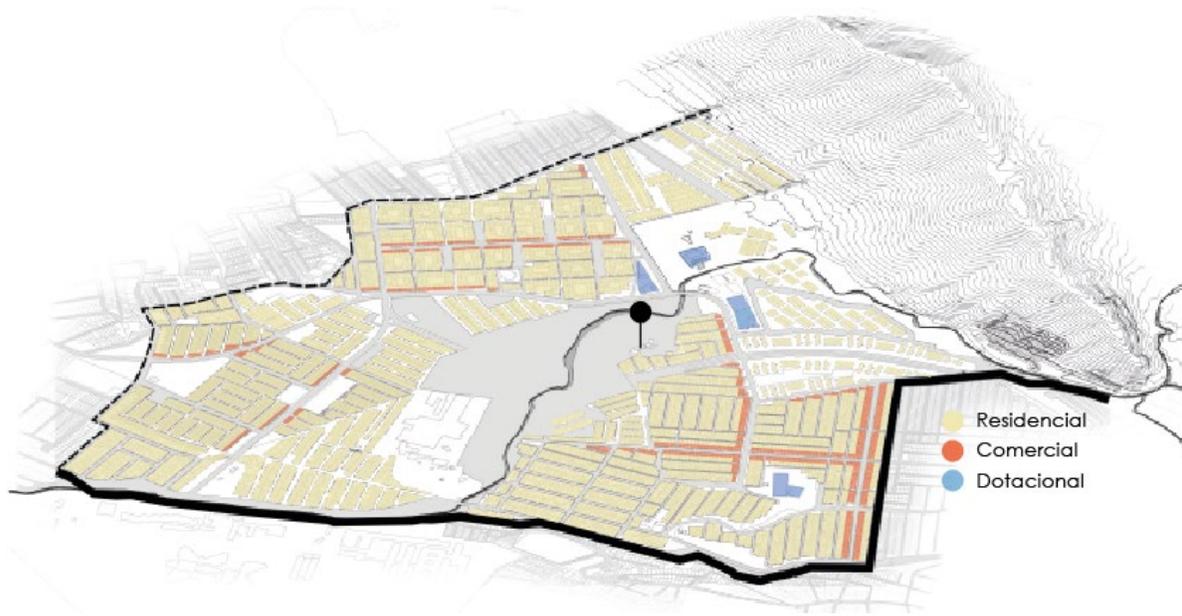
### Figura 18

*Uso residencial y comercial cerca al inmueble*

*Nota:* Representación gráfica de los dos usos predominantes cerca al inmueble. Elaboración propia.

otro lado, uno de las actividades que reactivan el sector son aquellos comercios sobre las vías principales, locales que funcionan en los primeros pisos de las viviendas (ver figura 18).

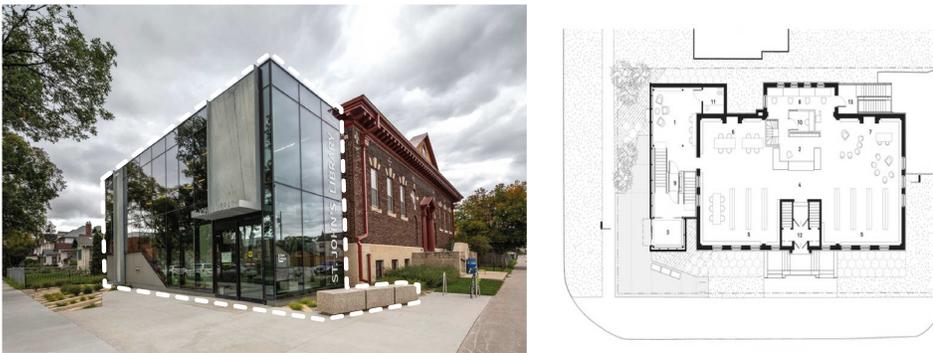
### Figura 24

#### *Referente pieza arquitectónica*

*Nota:* Referente arquitectónico de tipo espacial y formal. Tomado de “St. John’s Library Restoration / Public City Architecture” por ArchDaily. 2019. (<https://www.archdaily.com/931991/st-johns-library-restoration-public-city-architecture>)

La Biblioteca St John es un patrimonio de interés cultural, el cual al necesitar espacios que la complementen ampliaron un volumen translucido, con ello se diferencian de las dos piezas, dando valor al patrimonio y sin necesidad de intervenir de manera invasiva el bien inmueble, por tanto, los cambios que se realizan, no se hacen en la pieza sino en el exterior (Ver figura 24).

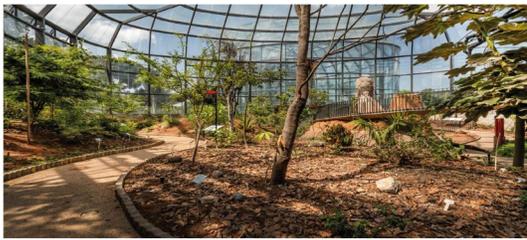
## Figura 25

*Referente urbano*

*Nota:* Referente urbano, distribución de espacio público y escenario dados en este. Tomado de “Tropicario Jardín Botánico de Bogotá” por ArchDaily (2021,22) <https://www.archdaily.co/co/960524/tropicario-jardin-botanico-de-bogota-darp> ArchDaily.

cuanto a la espacialidad y distribución a nivel urbano pero también de los posibles escenarios que darán en el lugar, como el avistamiento de aves, los Tropicarios entre otros (ver figura 25).

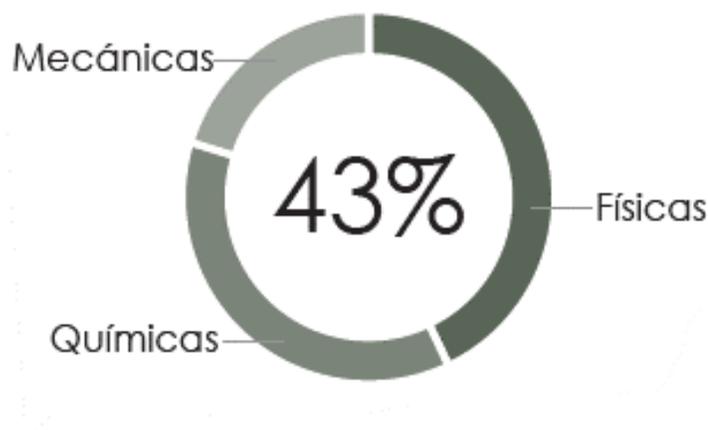
*Diagrama lesiones de la Hacienda Los Molinos*

*Nota:* Estado de conservación, lesiones físicas, químicas y mecánicas. Elaboración propia

Respecto a las lesiones, se manejan tres tipos de lesiones, las físicas, las mecánicas y las químicas. Gracias a las fichas de análisis de conservación, es posible decir que las lesiones que predominan son las lesiones físicas con un 43% debido a la humedad generada por la falta de mantenimiento en cubiertas y la suciedad general en muros, pisos y estructuras en madera (ver figura 32).

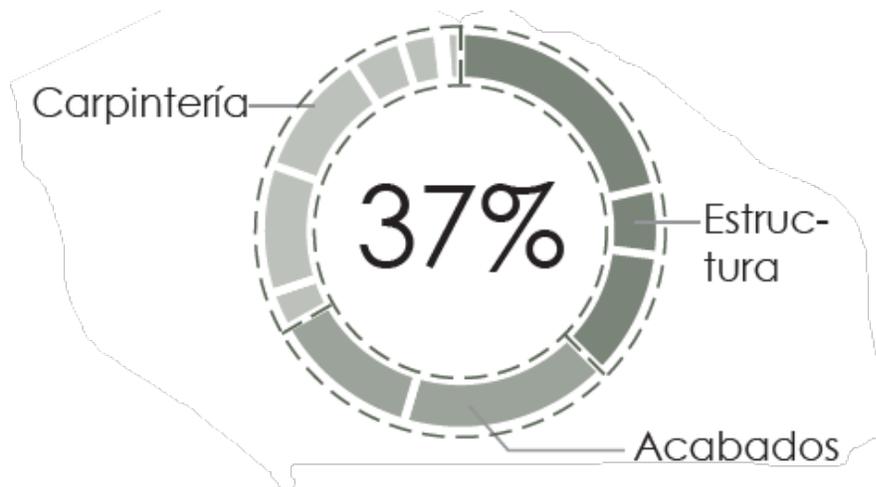
*Diagrama diagnostico carpintería, estructura y acabados*

*Nota:* Estado de conservación, carpintería, estructura y acabados. Elaboración propia

Es así, como a partir de una problemática como lo son las lesiones físicas encontradas en el bien inmueble, se desarrolla una gran cantidad de falencias importantes, las cuales al ser intervenidas adecuadamente se puede prolongar la vida útil del bien inmueble. Como resultado de este análisis es posible decir que hay falencias que requieren de atención en cuanto a estructura, acabados y carpintería, donde el mayor porcentaje en deterioro corresponde a la estructura, siendo este de un 37% respecto de los demás criterios (ver figura 33).

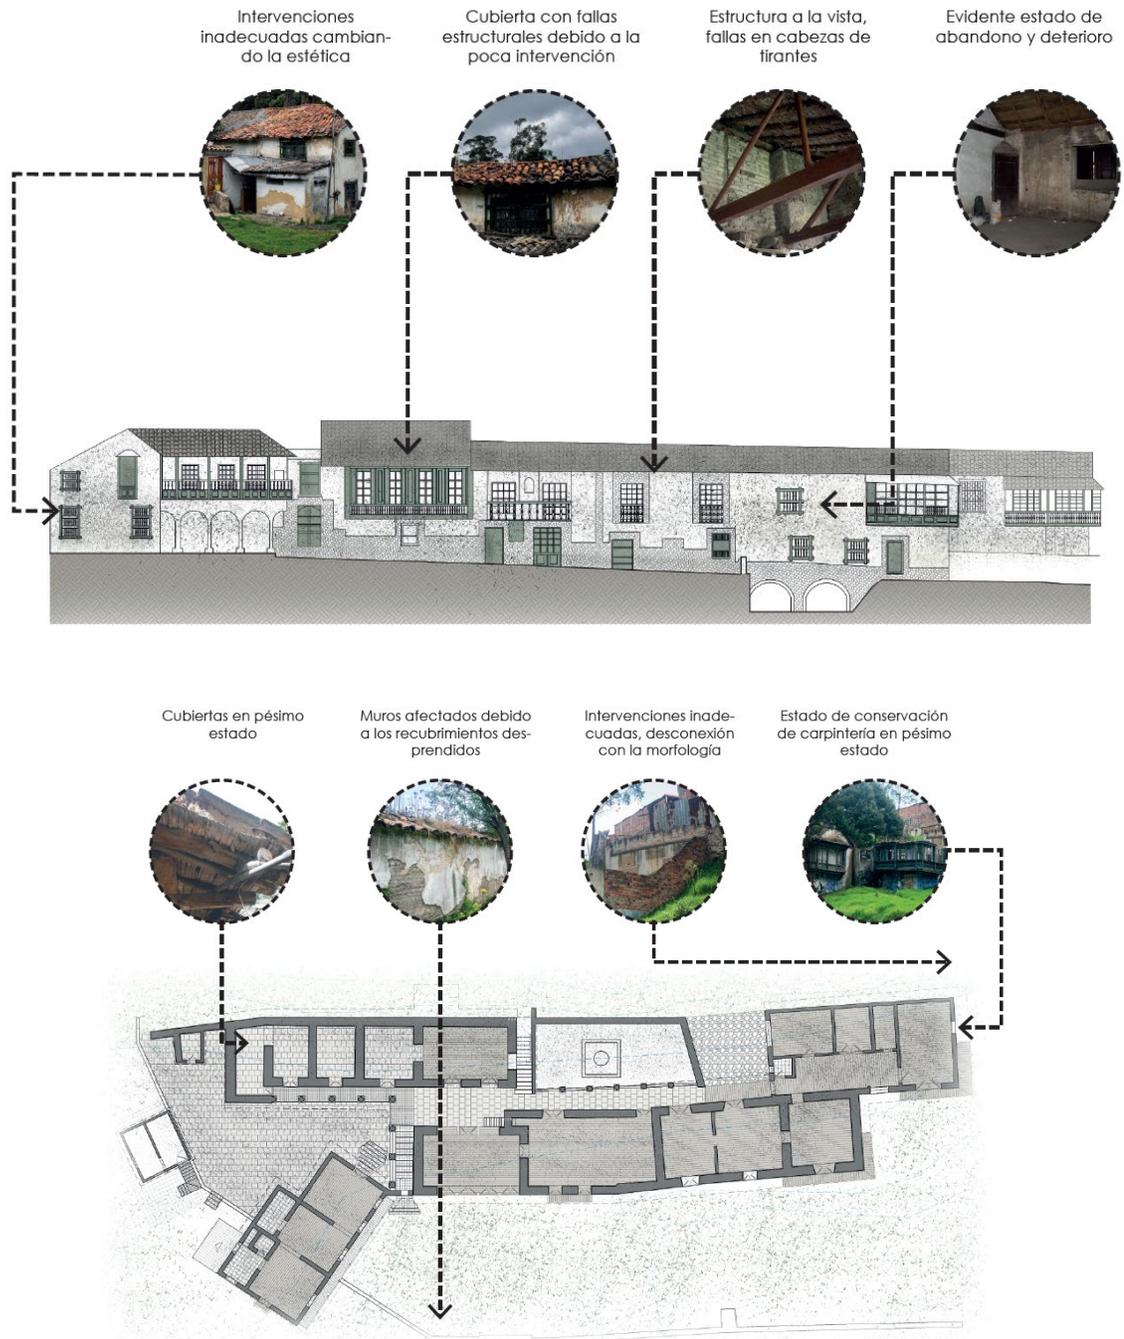
*Diagnostico estado de conservación Hacienda los Molinos*

*Nota:* Estado físico actual de la Hacienda Los Molinos. Elaboración propia

En el diagnóstico del estado de conservación de la Hacienda Los Molinos se encontró, luego de un análisis cuantitativo de fallencias como intervenciones inadecuadas o no realizadas, como es el caso de la cubierta que presenta fallas estructurales, la estructura a la vista presenta fallas en cabezas de tirantes, los muros se ven seriamente afectados debido a diferentes patologías como la humedad ascendente y descendente, lo que genera desprendimientos en los recubrimientos y el estado de conservación de la carpintería que en la actualidad se encuentra en un estado de deterioro avanzado, todo esto generando un evidente estado de deterioro que conlleva al abandono de esta pieza arquitectónica. (ver figura 34).

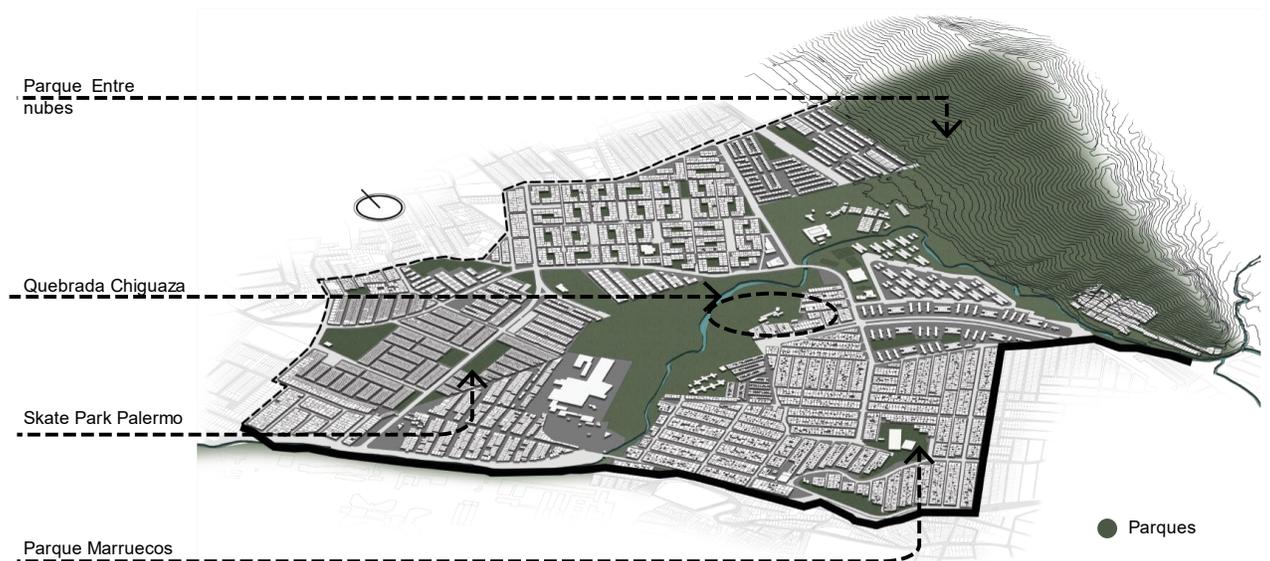
### Figura 37

#### *Ubicación Hacienda Los Molinos*

*Nota:* Descripción grafica de la ubicación de la Hacienda los Molinos y vecinos. Elaboración propia

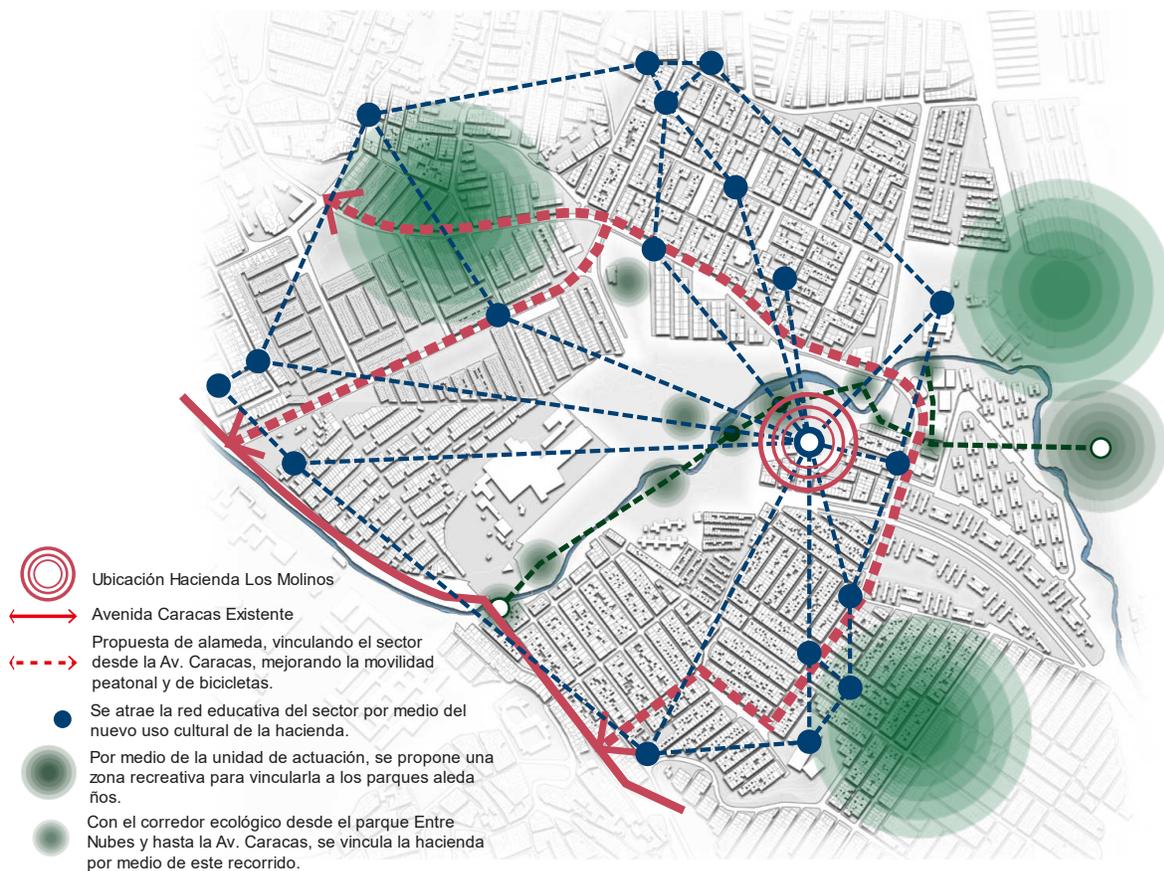
##### *Plan parcial Hacienda los Molinos*

*Nota:* Descripción grafica del plan parcial Hacienda Los Molinos, vinculación de los diferentes escenarios planteados en el proyecto. Elaboración propia

El plan parcial Hacienda Los Molinos nace a partir de una serie de estrategias y parámetros encaminados principalmente en la rehabilitación del bien inmueble que en la actualidad se encuentra en estado de deterioro pero que también logre la vinculación de la hacienda con su entorno, teniendo en cuenta que el ecosistema presente en la ronda ecológica de la quebrada Chiguaza es parte fundamental para el desarrollo de este proyecto (ver figura 38).

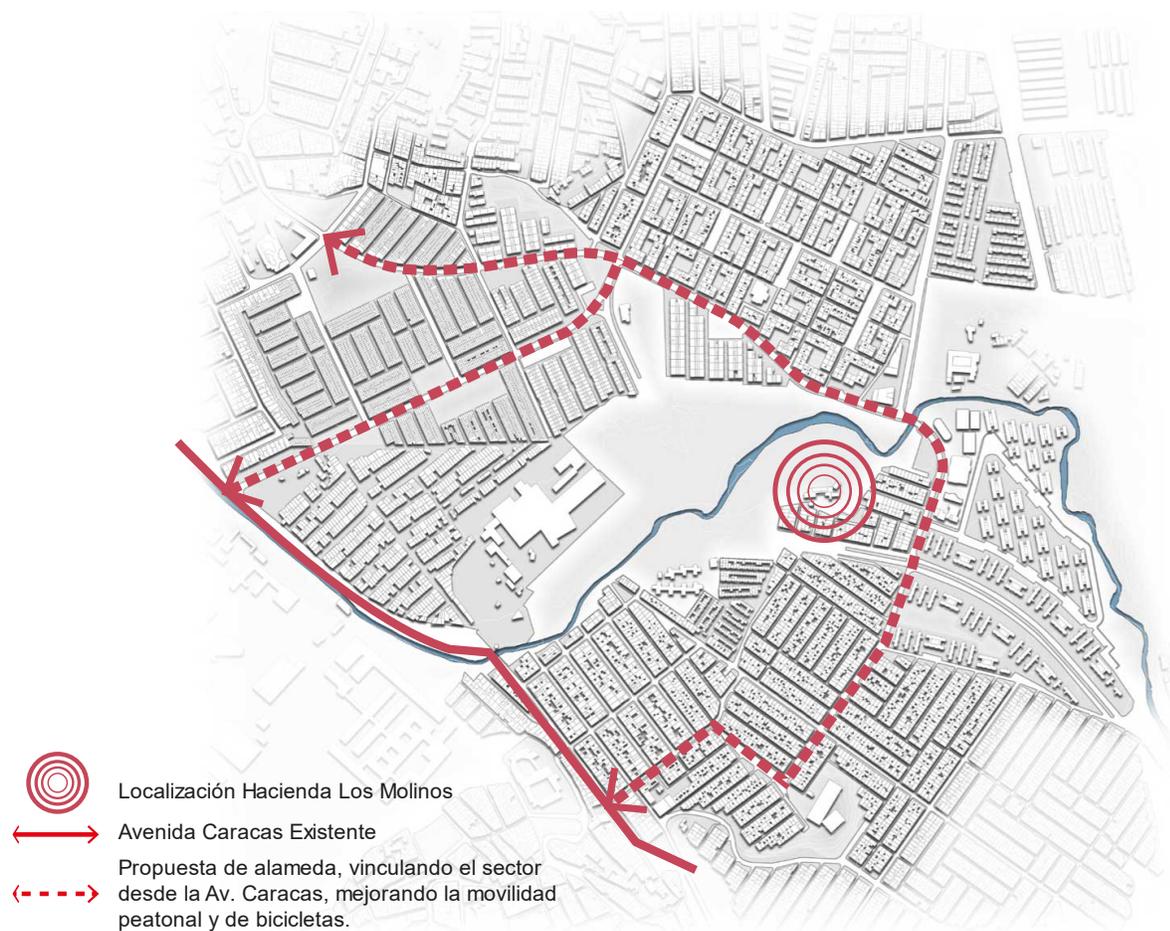
### Figura 39

#### *Estrategia de movilidad*

Nota: Descripción grafica de la propuesta de malla vial para bicicletas. Elaboración propia

A nivel de movilidad se plantea el desarrollo de ciclovías en vías secundarias, lo cual suplirá el déficit del 0.85% (Informe preliminar de rendición de cuentas locales, 2021) de malla vial para bicicletas, siendo este porcentaje uno de los porcentajes más bajos en la ciudad de Bogotá los cual genera un conflicto entre ciclistas y vehículos automotores (Ver figura 39). Esta ciclovía conectará desde la av. Caracas con la Hacienda Los Molinos permitiendo que los peatones se puedan desplazar de una manera más. Sencilla.

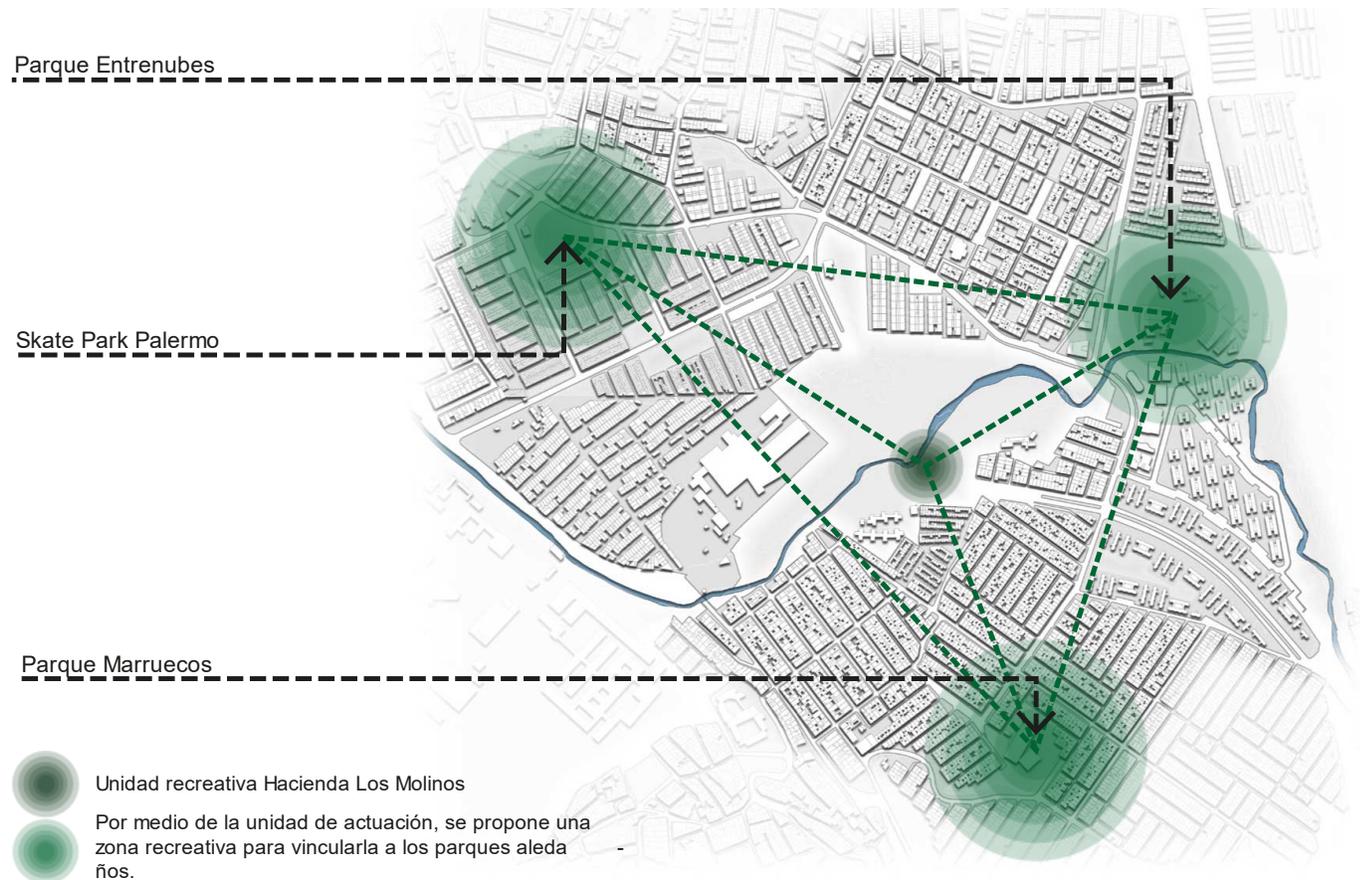
**Figura 41***Estrategia recreativa*

*Nota:* Conexión parques localizados en el polígono de intervención. Elaboración propia

Por medio de los parques localizados en el polígono de intervención se plantea el vínculo entre estos, por medio de la cicloruta propuesta para que hagan parte de la propuesta urbana y que a su vez logre convertirla en un nodo principal para el sector de esta manera se puede garantizar un crecimiento sincrónico respecto al espacio público lo cual generaría oportunidades de acceso a este, permitiendo la conectividad entre parques y facilitando además el acceso al proyecto teniendo en cuenta que la mayoría de personas desplazan a pie o en bicicleta (ver figura 41).

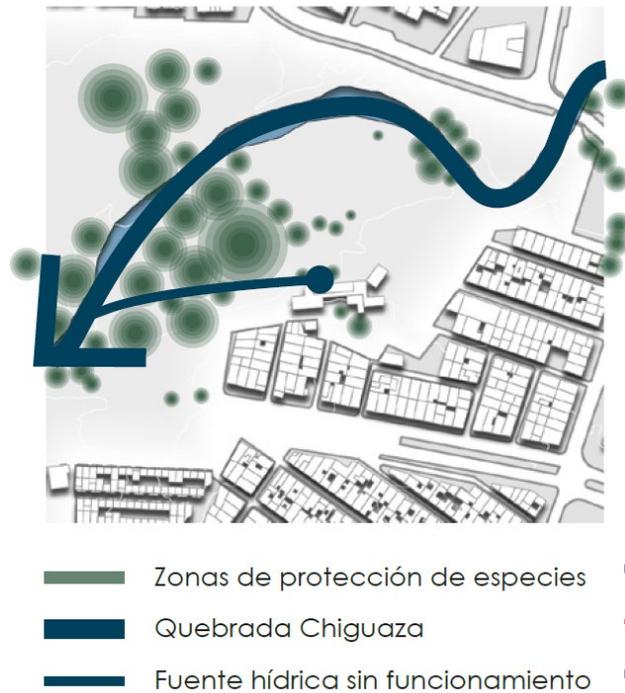
**Figura 43***Estrategia ecológica*

Nota: Descripción grafica ubicación de arborización existente en la ronda ecológica, quebrada Chiguaza.  
Elaboración propia

Parte importante de esta estrategia, es también, la recuperación y protección del recurso hídrico, ya que este es quien permite que haya una estabilidad en cuanto al buen funcionamiento de su entorno y por tanto de la fauna y flora del lugar, siendo este un elemento vital para la supervivencia de estos seres, es, por tanto, que se pretende el diseño a nivel urbano de un recorrido hídrico teniendo en cuenta las preexistencias, dentro de las que se encuentra, por supuesto, la quebrada Chiguaza y una fuente hídrica que no está en funcionamiento (ver figura 43) por medio de estas dos, se planea el diseño de diferentes espacios que den conexión entre la fuente hídrica sin funcionamiento con la quebrada, esto mediante el uso de otras fuentes hídricas, recorridos y espejos de agua si así se requiere.

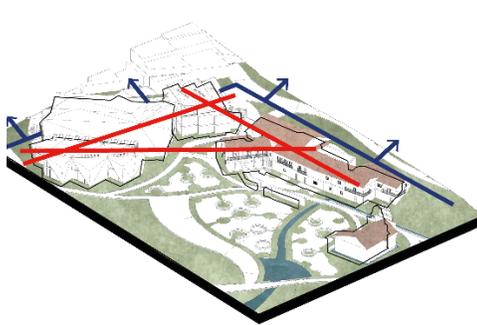
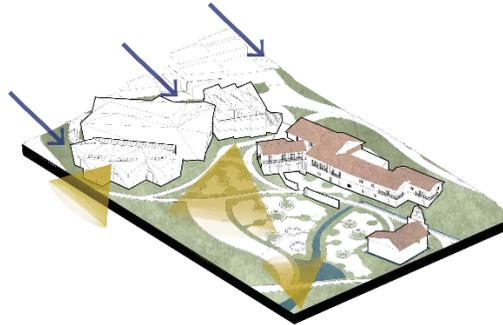
**Figura 45***Criterios de intervención arquitectónicos*

Visual hacia los cerros - Visual hacia el BIC. Aislamiento posterior para no dar la espalda a la morfología existente.

Visual hacia los cerros y quebrada. Visual hacia el BIC

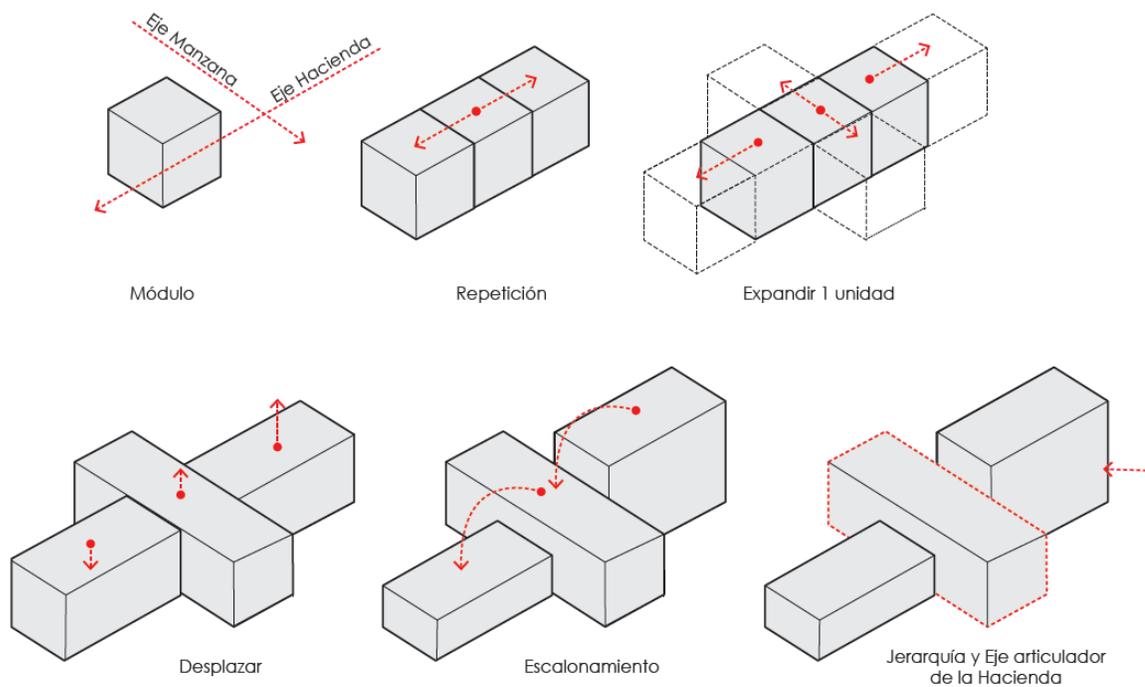
**Figura 46***Memorias de composición*

*Nota: Memorias compositivas y de diseño del equipamiento complementario. Elaboración propia*

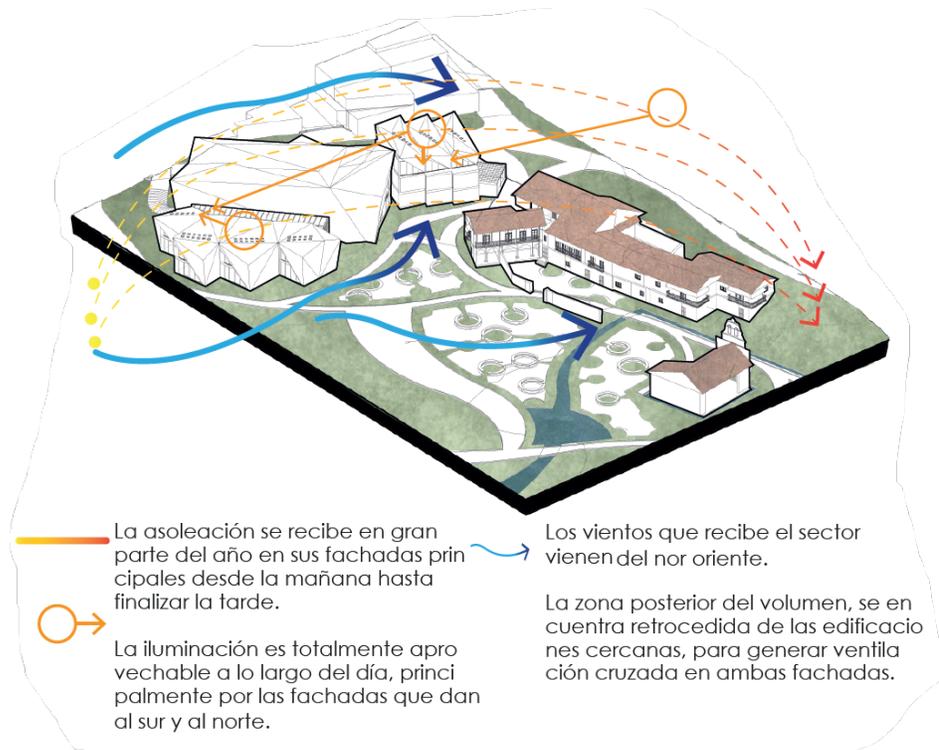
#### *Aspectos bioclimáticos*

*Nota:* Criterios bioclimáticos utilizados para el desarrollo del diseño arquitectónico y urbano. Elaboración propia

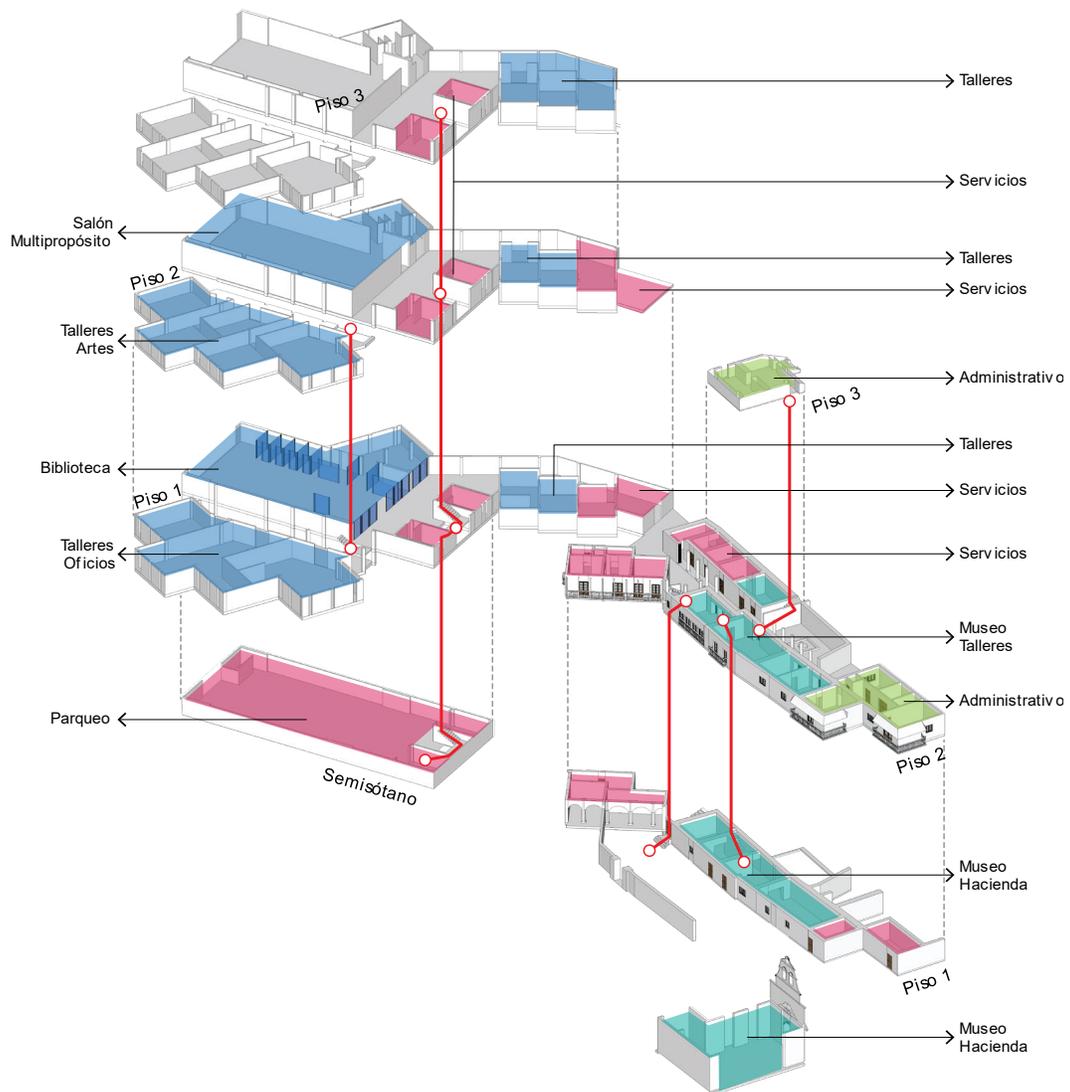
**Figura 49***Zonificación*

*Nota:* Representación gráfica la distribución de espacios, lo cual nos permite tener dar una interpretación del programa funcional a utilizar. Elaboración propia.

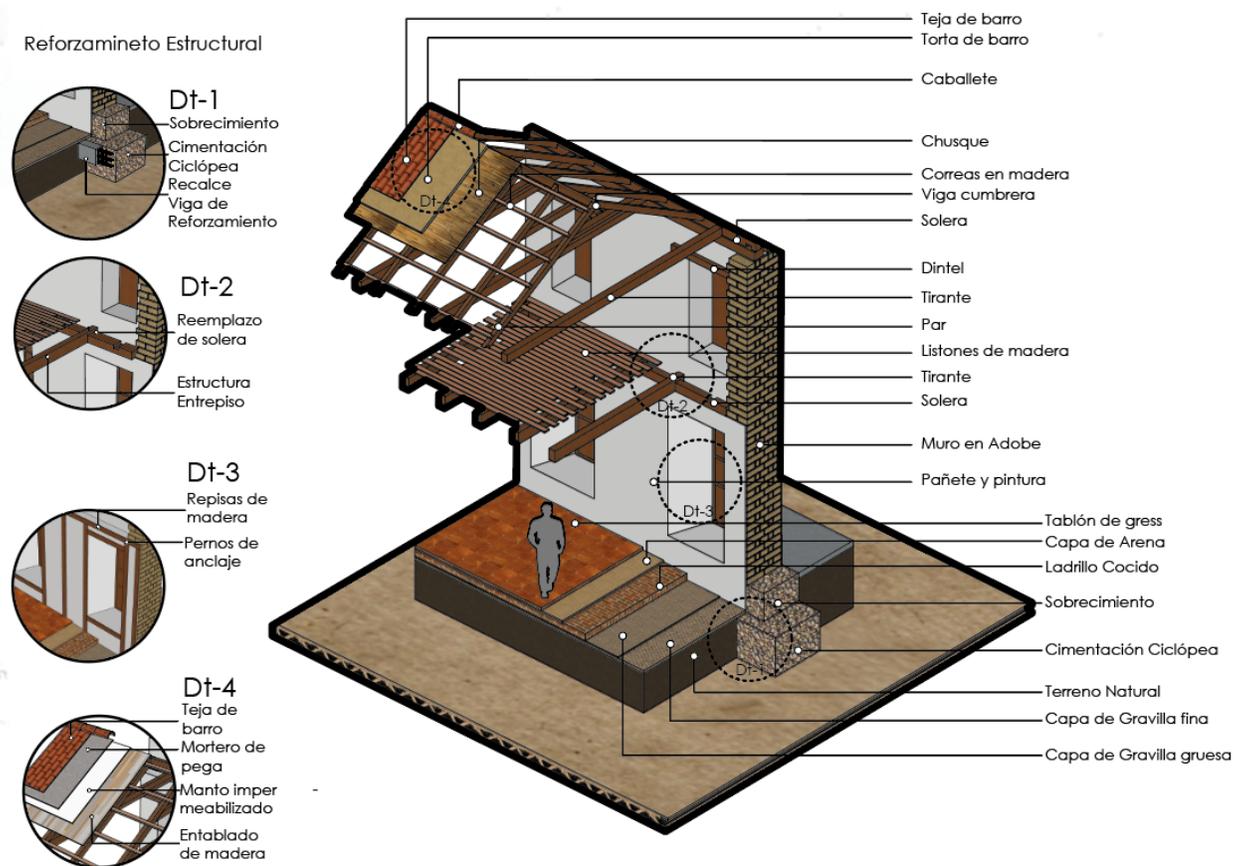
**Figura 50***Detalle constructivo reforzamiento estructural.*

*Nota:* Detalle estructural del bien patrimonial, Hacienda Los Molinos, con sus respectivos refuerzos estructurales. Elaboración propia.

Para el entrepiso, debido a los elementos deteriorados y que son irreparables como lo son las soleras y los tirantes se deben remplazar de la misma sección y la misma tipología si es aserrada o rolliza y preferiblemente el mismo tipo de madera (ver figura 50 Dt - 2).

Teniendo encuento el avanzado deterioro de las cubiertas y el pésimo estado de impermeabilización se remplaza el entablado de madera para colocar el manto de impermeabilización y posteriormente el mortero de pega para colocar los elementos originales de la cubierta que en este caso es la teja de barro (ver figura 50, Dt-4).

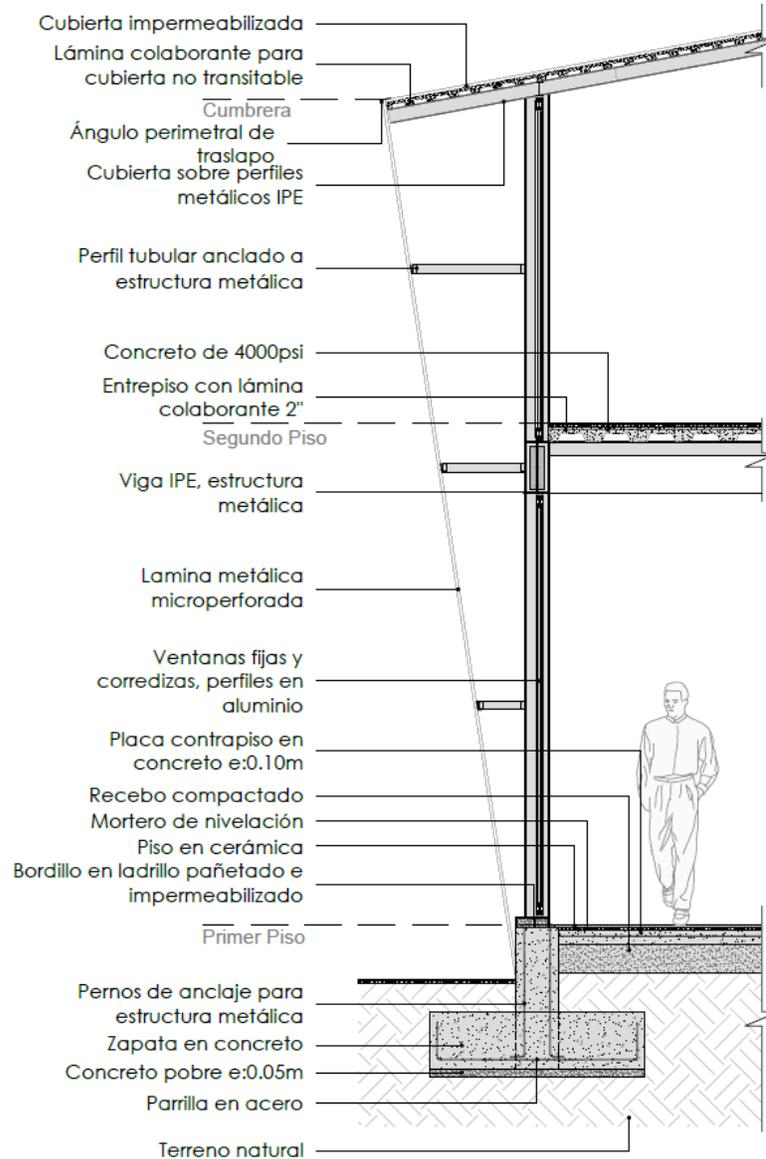
**Figura 51***Detalle constructivo de equipamiento colaborativo*

*Nota:* Corte en fachada del volumen complementario a la Hacienda los molinos. Representación gráfica sistema constructivo a utilizar. Elaboración propia.
