ADECUACION DE LA VIVIENDA UBICADA EN LA CARRERA 29 #14B-30 SUR A LOS ESTANDARES BIOCLIMATICOS DE CONFORT

¿Cómo mejorar el confort climático en la vivienda urbana? : Tomando como caso de estudio vivienda en el barrio La Fragua Bogotá.

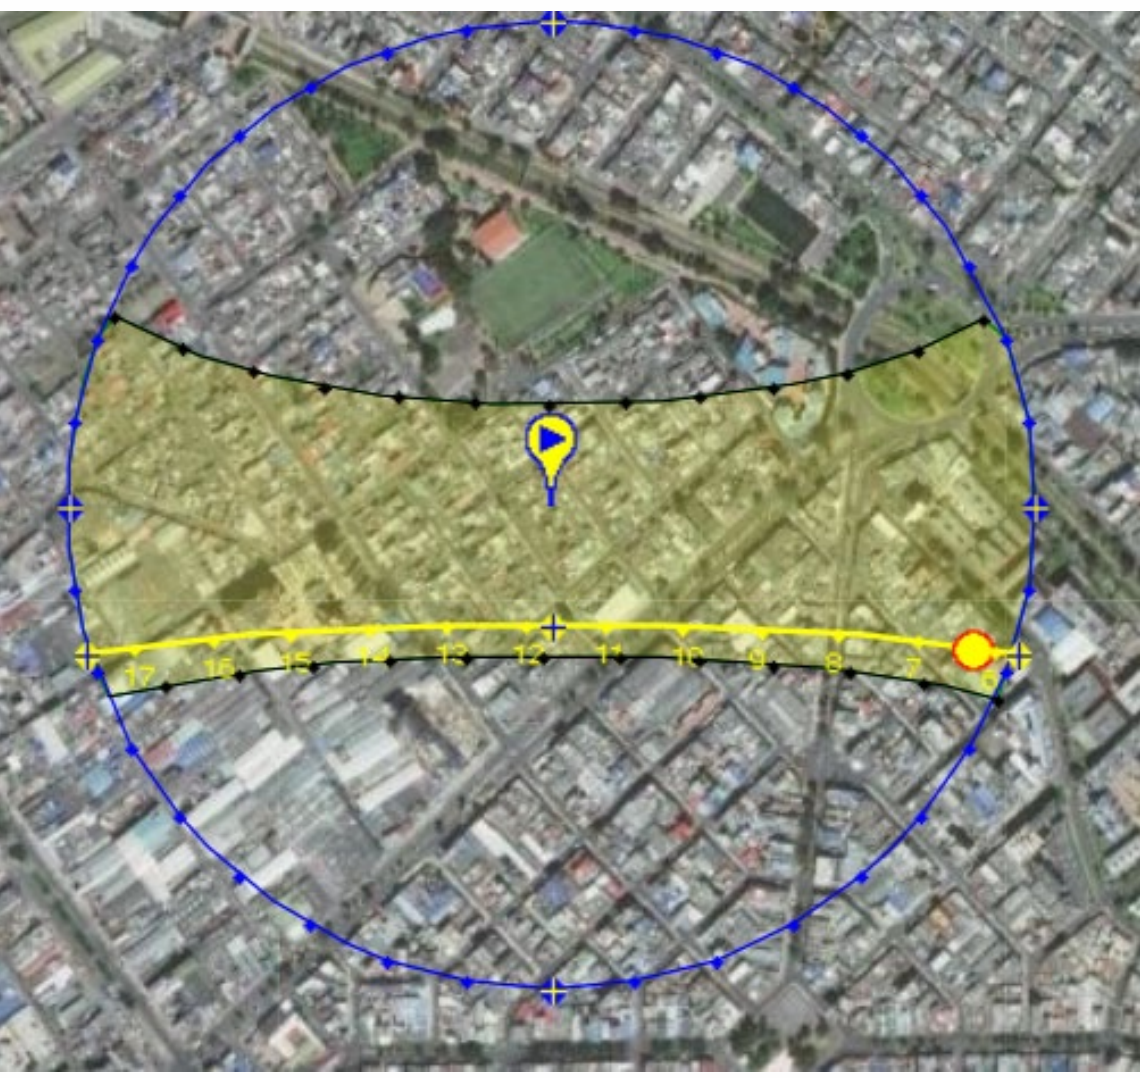
ASOLEACION

PODEMOS EVIDENCIAR QUE LA ASOLACION EN EL BARRIO LA FRAGUA PROVIENE DEL ORIENTE COMO SE PUEDE EVIDENCIAR EN LA GRAFICA BRINDANDONOS TEMPERATURAS ENTRE 8°C A 17°C AL EXTERIOR DE LOS VIVIENDAS QUE SE ENCUENTRAN EL BARRIO LA FRAGUA UBICADO EN BOGOTÁ

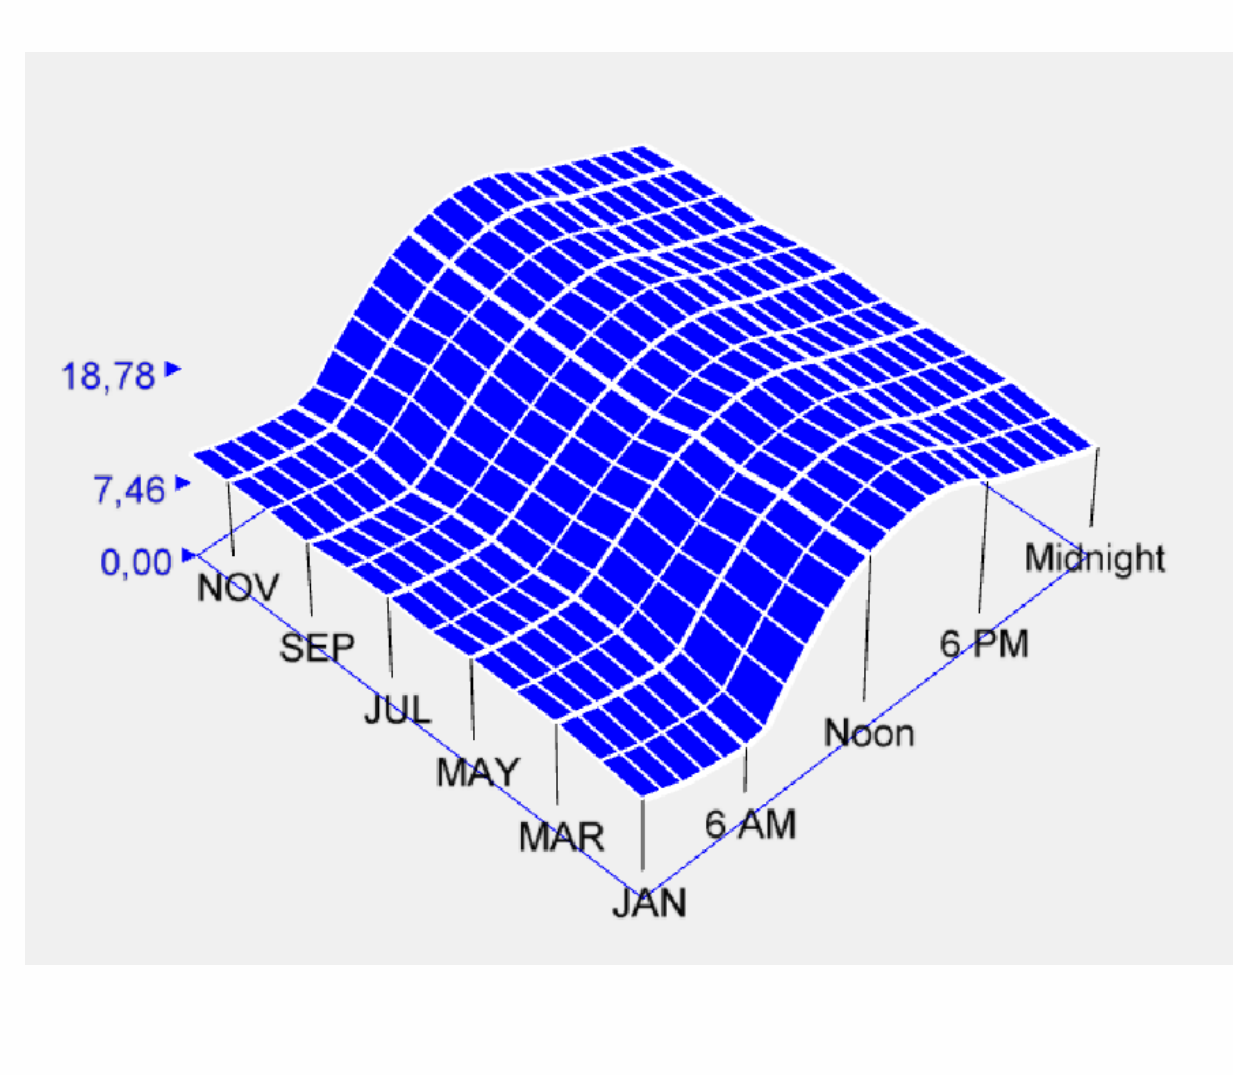
LA GRAFICA 3D PERMITE VISUALIS DE MANERA MAS GRAFICA LA TEMPERATURA AL EXTERIOR DEL INMUEBLE EN DIFERENTES EPOCAS DEL AÑO SE PUEDE CONCLUIR QUE ESTA ES MAYOR MENTE FRIA

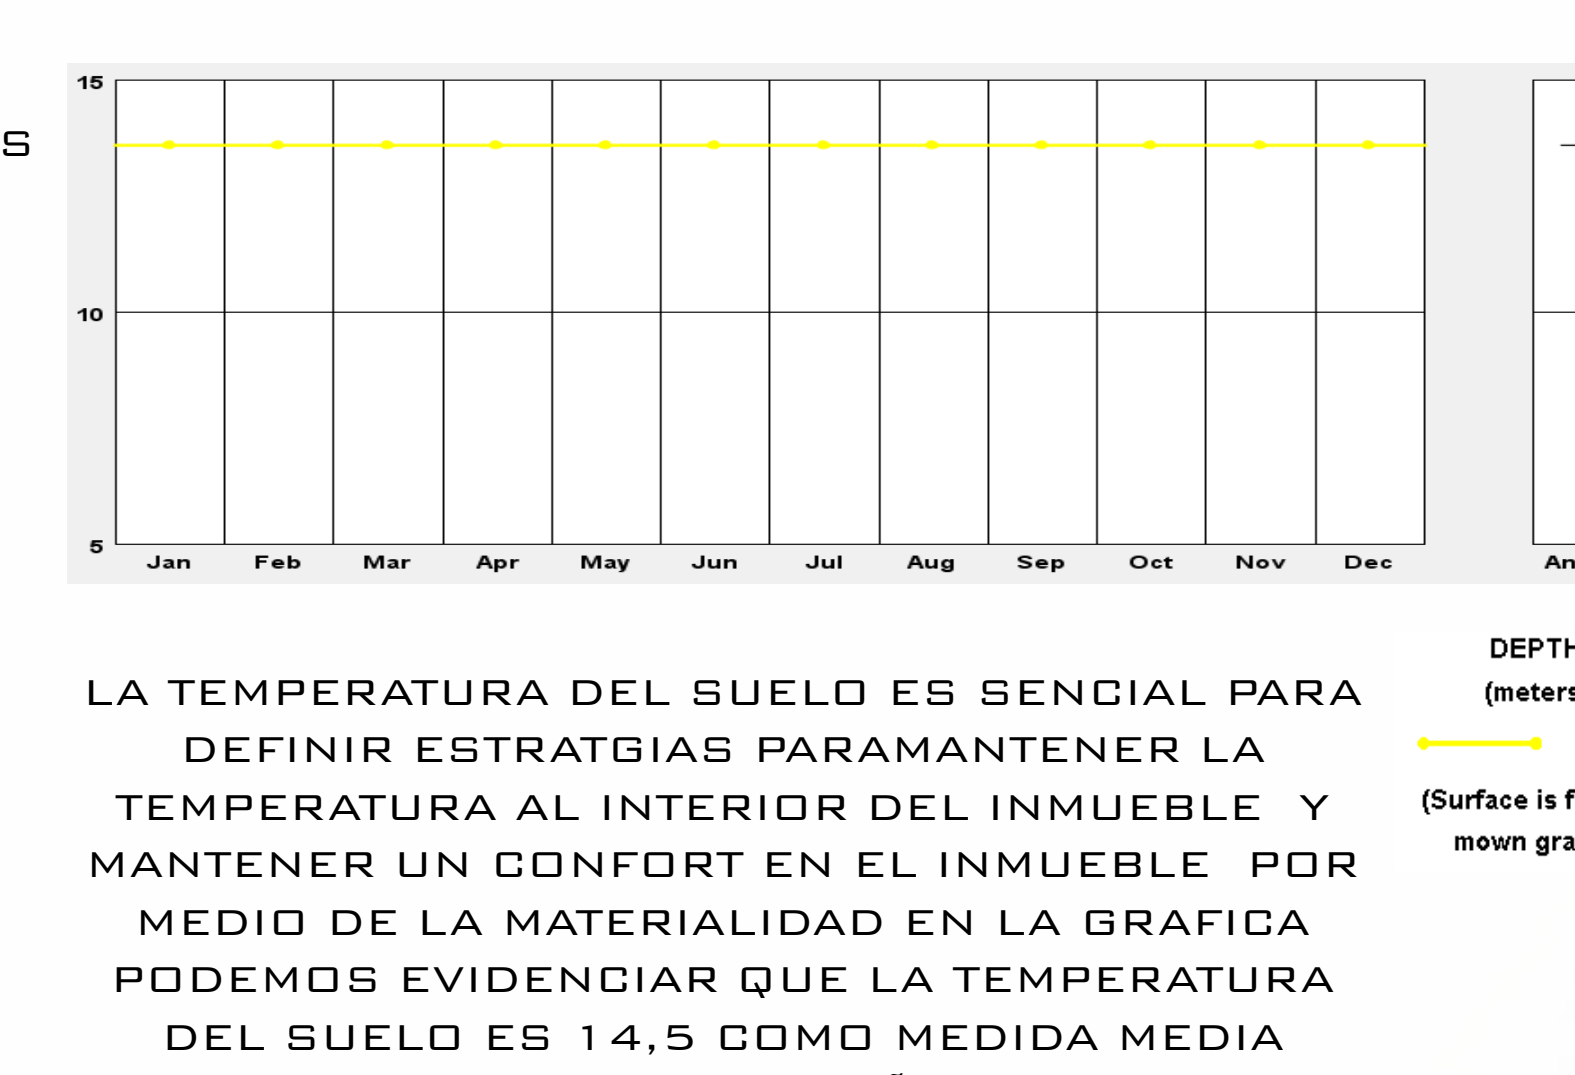
TEMPERATURA TERRESTRE

LA TEMPERATURA DEL SUELO ES SENCIAL PARA DEFINIR ESTRATEGIAS PARAMANTENER LA TEMPERATURA AL INTERIOR DEL INMUEBLE Y MANTENER UN CONFORT EN EL INMUEBLE POR MEDIO DE LA MATERIALIDAD EN LA GRAFICA PODEMOS EVIDENCIAR QUE LA TEMPERATURA DEL SUELO ES 14,5 COMO MEDIDA MEDIA DURANTE EL AÑO

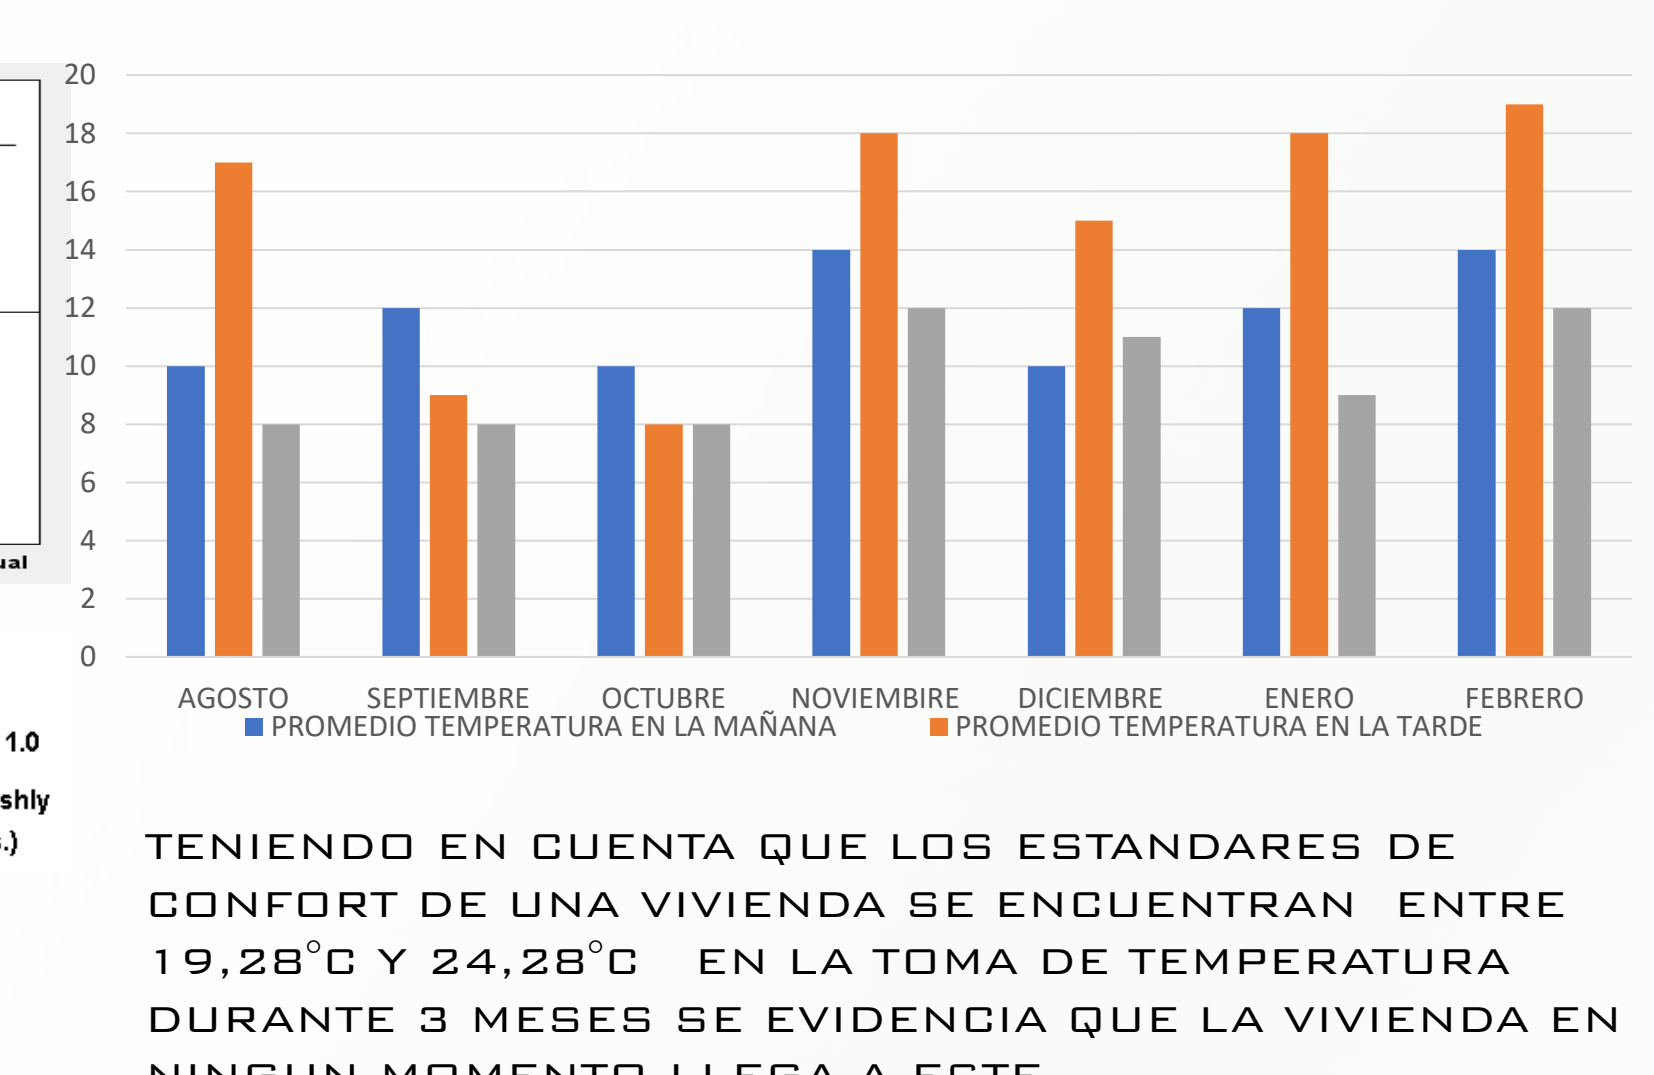
TENIENDO EN CUENTA QUE LOS ESTANDARES DE CONFORT DE UNA VIVIENDA SE ENCUENTRAN ENTRE 19,28°C Y 24,28°C EN LA TOMA DE TEMPERATURA DURANTE 3 MESES SE EVIDENCIA QUE LA VIVIENDA EN NINGUN MOMENTO LLEGA A ESTE

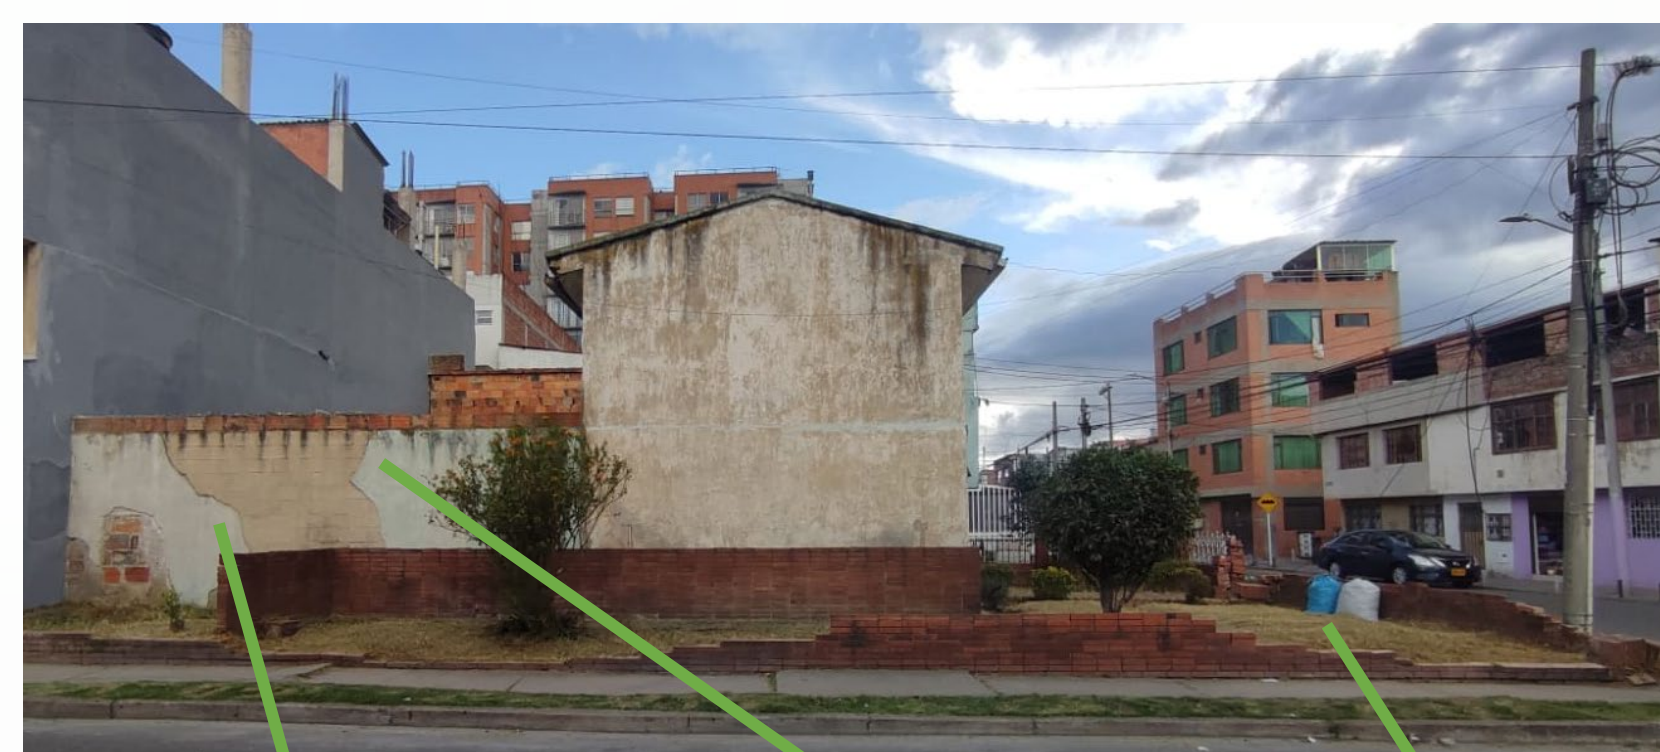
CUENTA UN SOLAR O PATIO INTERNO

LOS MUROS DE SUS SOLARES SE ENCONTRABAN ELABORADOS BLOQUE DE SILICATO DE CALCIO

LAS VIVIENDA ANTERIOR MENTE CONTABAN CON VEGETACION EN SU INTERIOR

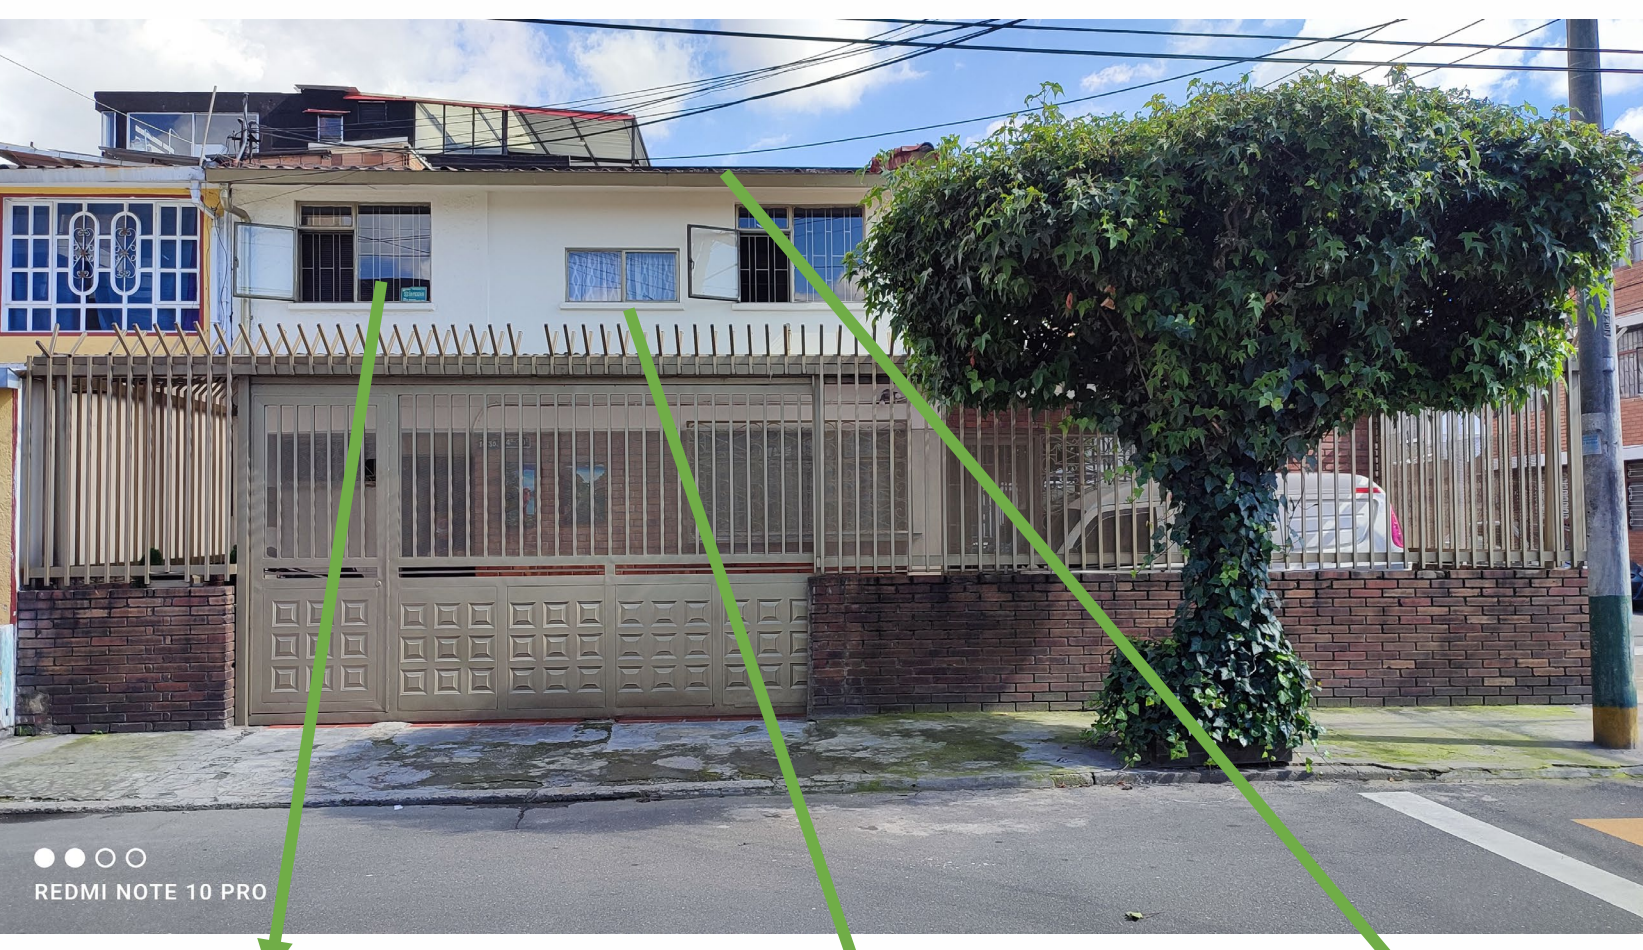
ZONA DE LA VIVIENDA AFECTADA POR LA Poca RESPUESTA BIOCLIMÁTICA DEBIDO A LOS CAMBIOS EN SU ENTORNO Y EL CAMBIO CLIMÁTICO

VIVIENDA QUE OBSTACULIZA LA ENTRADA DE LUZ NATURAL Y LA LLEGADA DE AIRE AL INMUEBLE SELECCIONADO

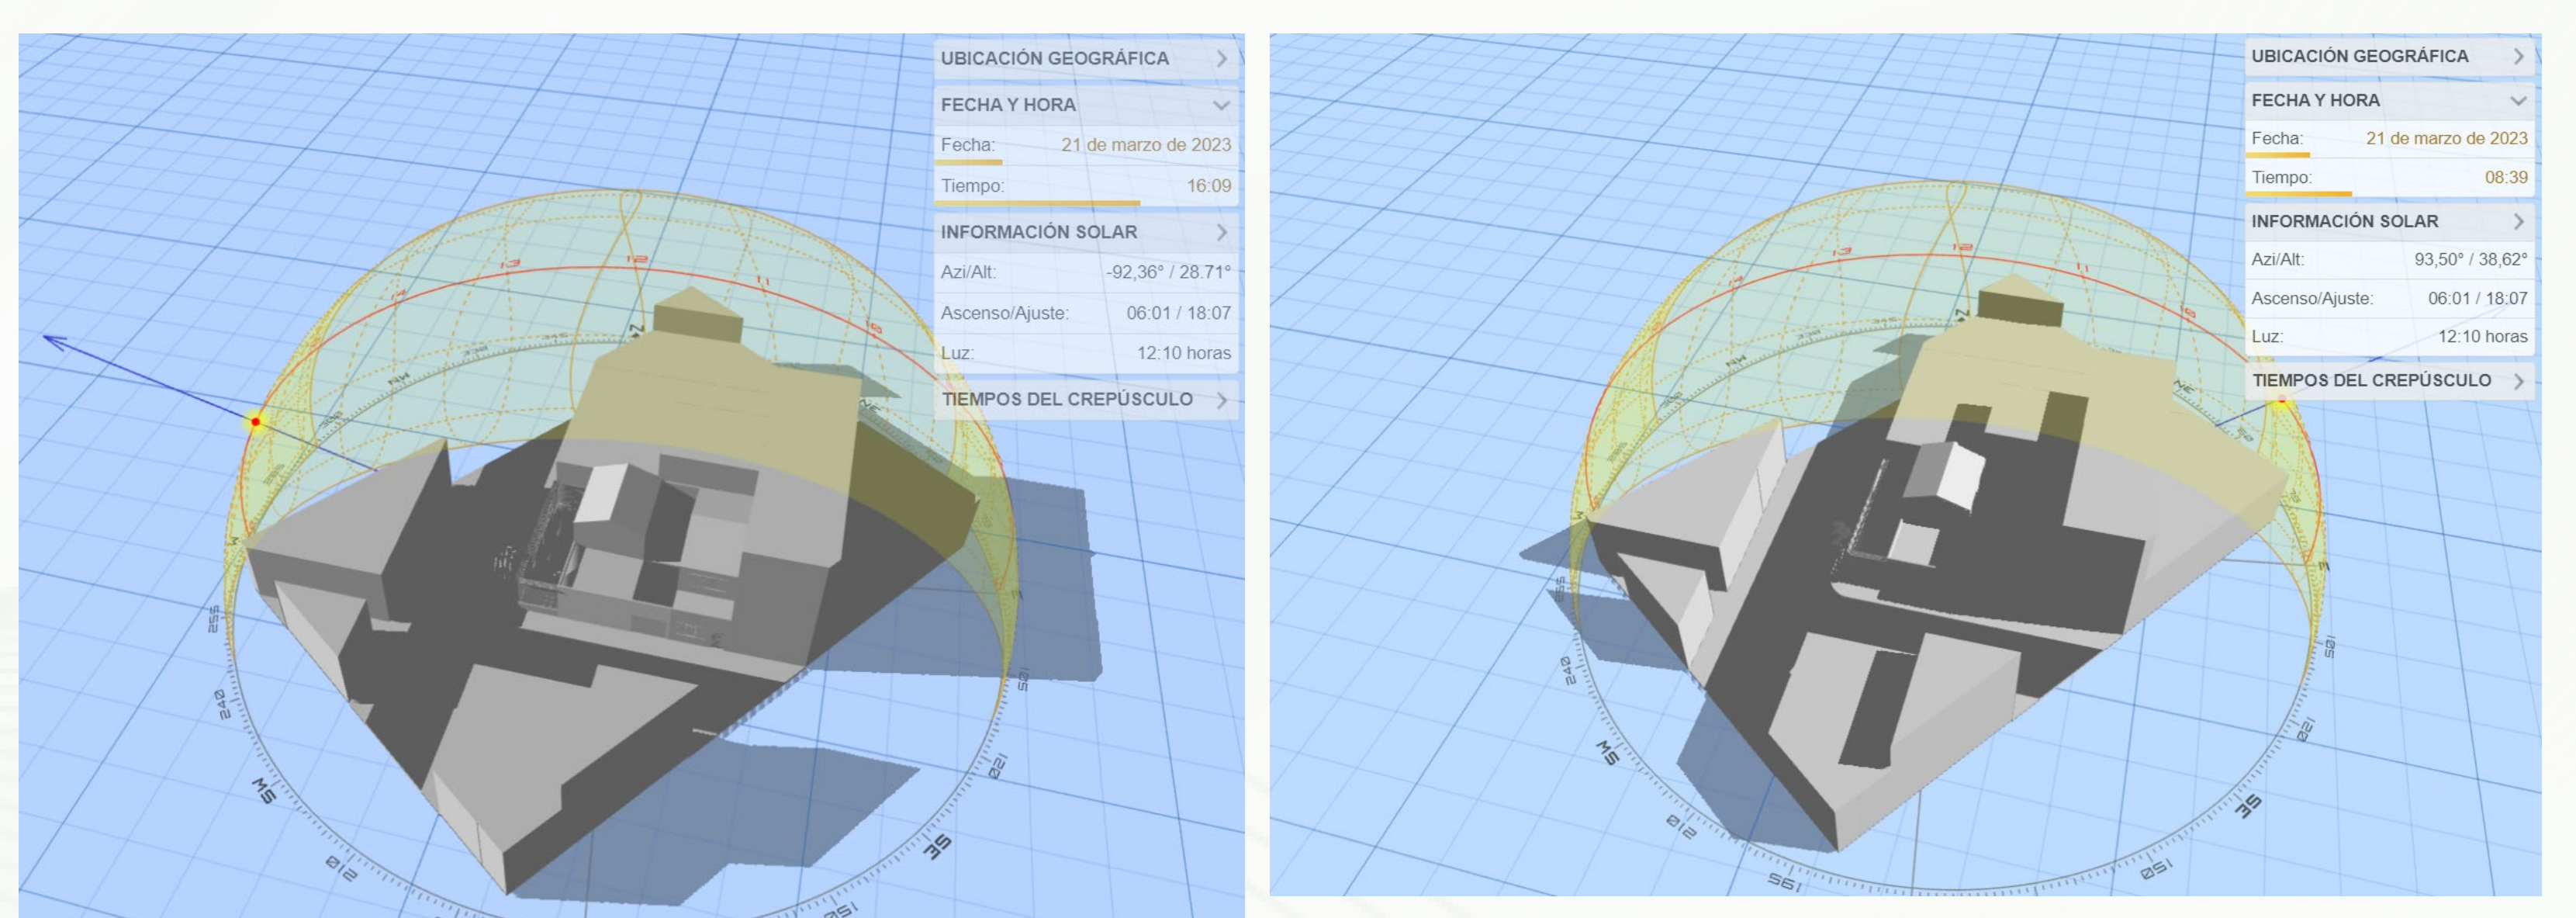
ASOLEACION

SE REALIZA EN ANALISIS SOLAR POR MEDIO DE LA APLICACION DE ANDREW MARSH CON EL FIN DE ANALIZAR LA GENERACION DE SOMBRAS EN EL IN MUEBLE CON ESTE ANALISIS IDENTIFICAMOS QUE LA ALTURA DE LOS EDIFICIOS ALEDAZOS ES UNA DE LAS CAUSAS DE LA Poca ENTRADA DE LUZ NATURAL AL INMUEBLE CAUSANDO SOBRE UTILIZACION DE LUZ NATURAL EN HORARIOS EN LOS CUALES NO DEBERIA SER USADA ADEMÁS DE GENERAR UNA DISMINUCION EN LA TEMPERATURA AL INTERIOR DE LA VIVIENDA SACANDOLA DE LA ZONA DE CONFORT

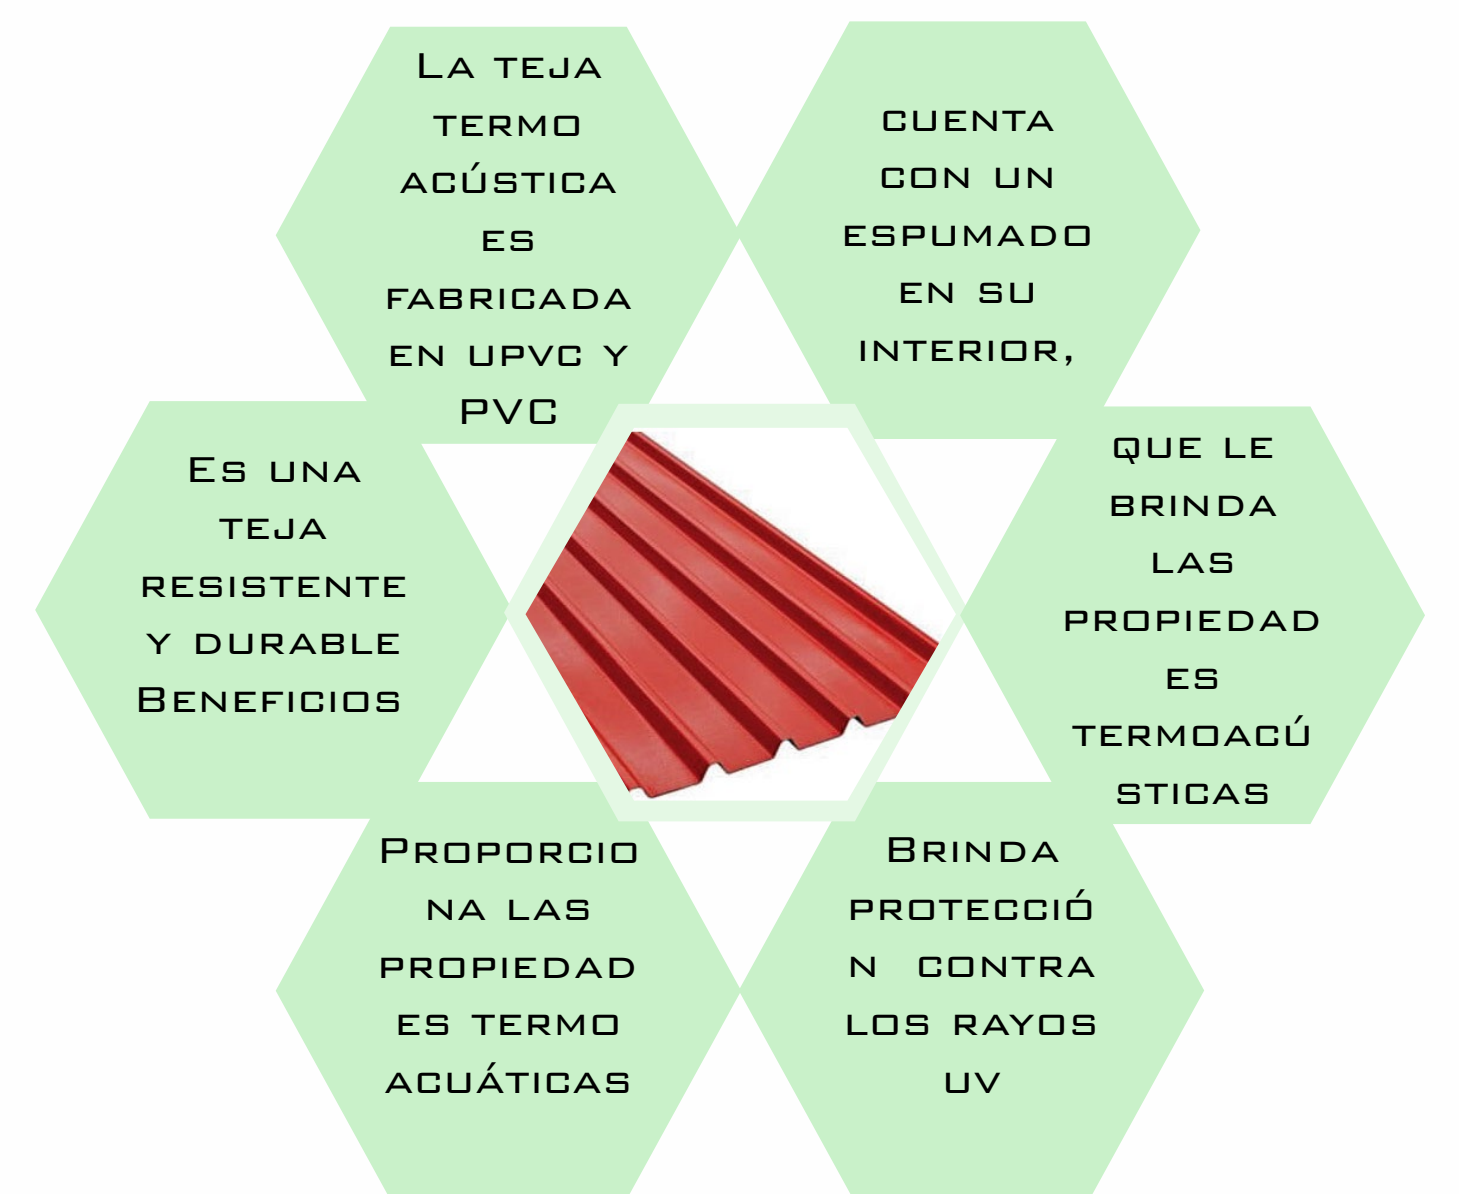
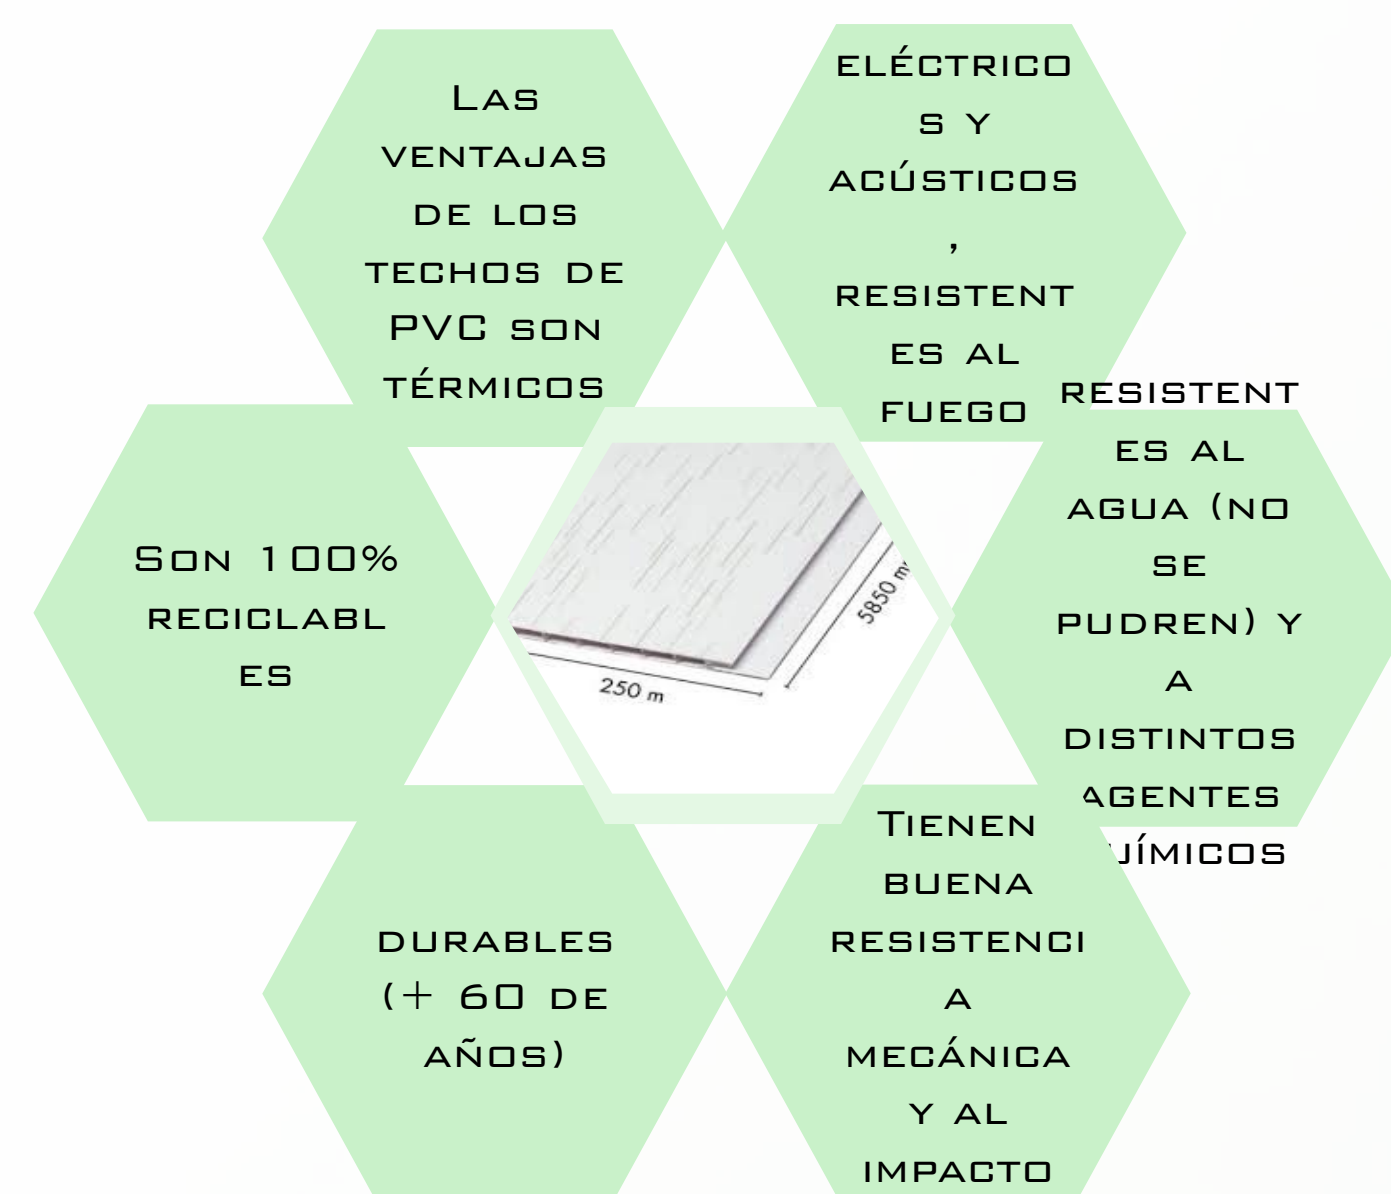
MATERIALIDAD Y PROPUESTA

TEJA TERMO ACUSTICA

TECHOS DE PVC

VALOR U DE LOS MATERIALES PROPUESTOS
