**ARQ.TRAVELLING CINEMA**

**ESTUDIO COMPARATIVO DE LA FORMA Y LA FUNCIÓN ARQUITECTÓNICA DEL TEATRO MOGADOR  
(AUDITORIO MAYOR CUN), TEATRO MÉXICO, TEATRO OLYMPIA Y TEATRO SAN JORGE ENTRE LOS  
AÑOS 1912-2023**

**Trabajo de Grado presentado como requisito para optar al título de Arquitecto**

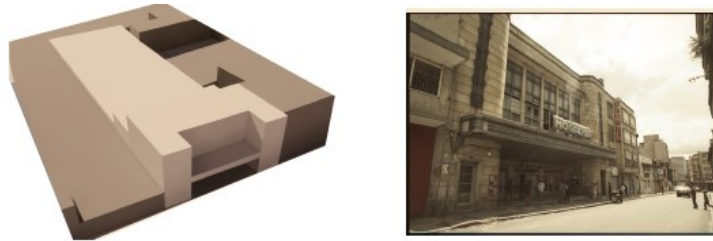
*Forma arquitectónica Mogador 1990*

Aunque sin muchas variaciones el cinema seguía con un elemento jerárquico que se ubicado en el acceso, aunque por cuestiones de seguridad se tomaría la decisión de poner unas rejas para controlar el ingreso, además de esto su fachada empezaría a denotar un color más opaco, ya que no tenía el mismo mantenimiento que llegó a tener con los primeros años.

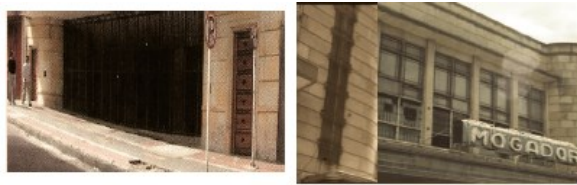
*Detalles arquitectónicos Mogador 1990*

Como se mencionaba en la forma arquitectónica, fue implantado un sistema de rejas en la bahía por temas relacionados a la seguridad del teatro, además fue necesario instalar un sistema de rejas en la parte superior en las ventanas.

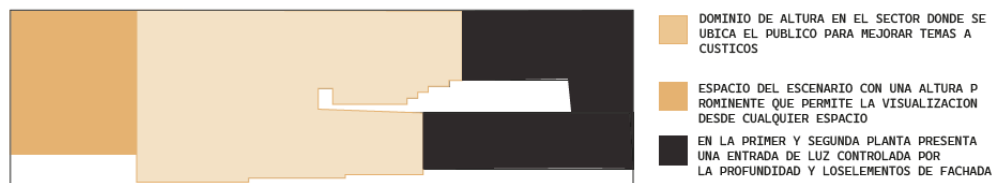
*Deconstrucción corte Auditorio 2022*

El teatro posee las mismas características originales a nivel de alzado posee un espacio jerárquico en altura donde se encuentra ubicada la platea y el palco, espacios desarrollados para que sea posible ver de forma cómoda las películas y artistas que se presentaran, además de ser un sector que

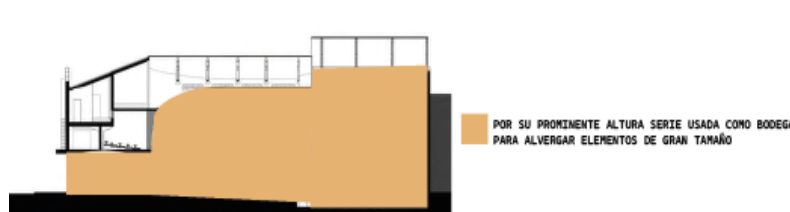
*Deconstrucción arquitectónica en corte San Jorge 1995*

Se buscaría maximizar el espacio lo máximo posible, para que la bodega fuera funcional, de esta manera se permitieron retirar espacios como la platea, el escenario, puertas de paso y elementos en el segundo piso como la platea, la cual estructuralmente fue de las más afectadas junto con las torres.

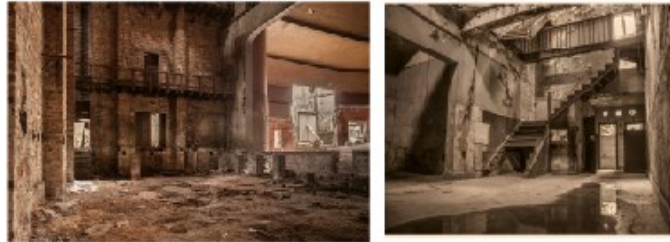
*Detalles arquitectónicos San Jorge 1995*

El teatro tuvo un deterioro fuerte en todos sus aspectos, las características propias de un escenario tan original como este se fueron perdiendo y lo llevaron a ser un espacio que sería casi que abandonado, y permitiría una aparición de bastantes patologías y signos de un edificio enfermo tanto en elementos arquitectónicos como en su infraestructura.

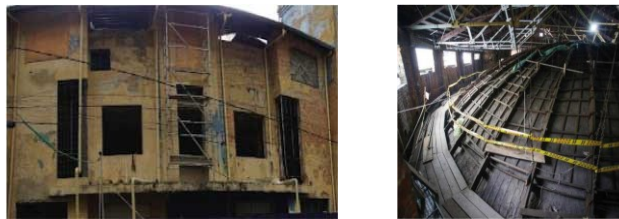
*Detalle arquitectónico San Jorge 2023*

Para el año 2023 (que es el momento donde se está realizando esta investigación) el proceso de restauración a sido culminado en varios aspectos, el primero fue el de sus cimentación donde se restauró al cien por ciento, y por otra parte se a realizado un retiro de los elementos decorativos de la fachada para la recuperación total de este elemento, además de que temas como la cubierta, escenario y platea están en este momento en una recuperación total debido a su fuerte afectación por patologías y otras características.

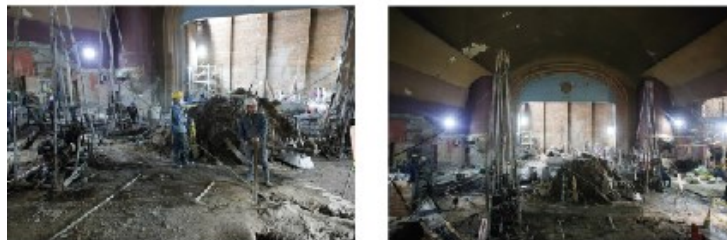
Figura 43

*Estado de mantenimiento San Jorge 2023*

El teatro no puede definir un estado actual en este momento, así que se deja como en restauración, el estado debe ser definido después de su culminación y también en unos años donde den resultados los cambios realizados.

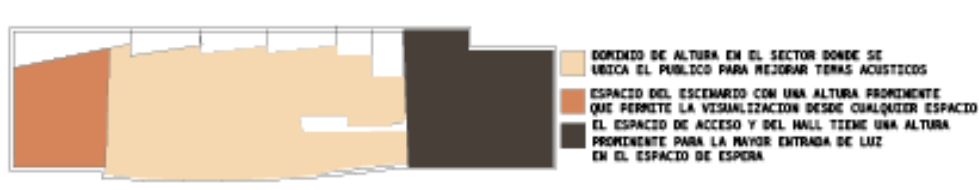
Figura 47

*Deconstrucción en crote Olympia*

El teatro Olympia maneja 3 naves, la primera nave es la de acceso, donde predomina la altura que es donde se encuentra el espacio recibidor de la fachada principal, la cual tiene un prominente acceso de luz que le permite enfatizar el punto de circulación que luego conecta a la nave central que

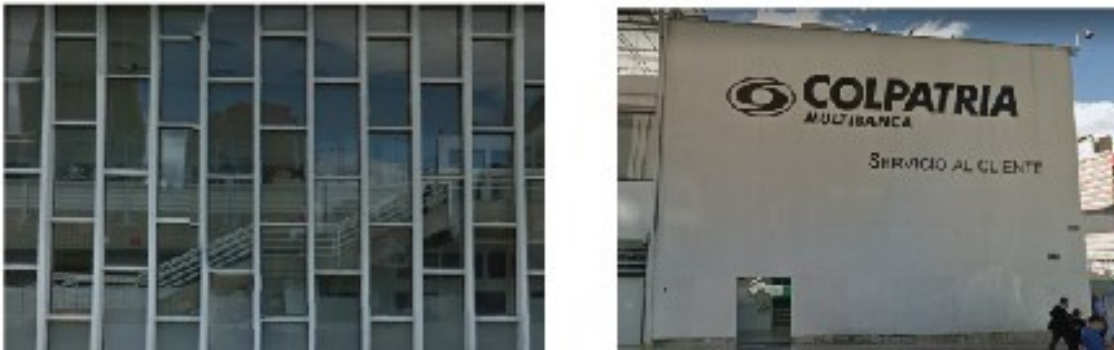
*Forma arquitectónica Olympia 1995*

Debido al poco cuidado de años anteriores por su alto costo de mantenimiento. Cuando Colpatria recibe el teatro en un estado medio, donde la fachada se veía afectada por la humedad al igual que otros sectores del interior y también los vidrios debían ser cambiados ya que se veían deteriorados.

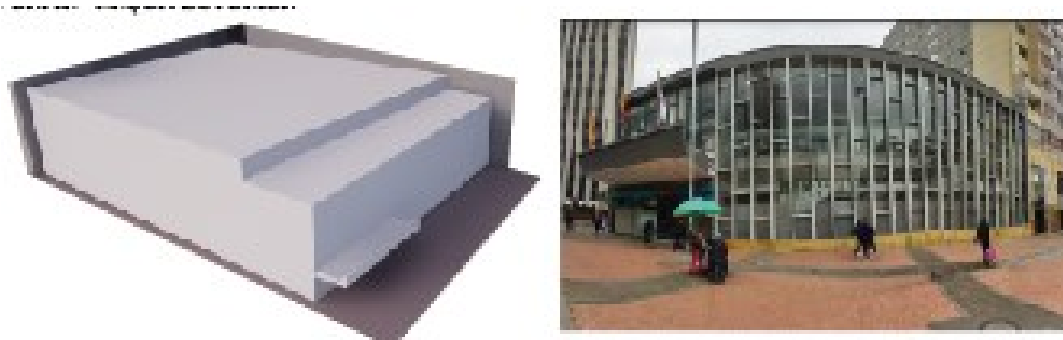
Figura 58

Forma arquitectónica Centro de Servicio al cliente Colpatría 2023

La forma del teatro original, se mantuvo el único cambio que ha tenido en estos 28 años fue el cambio de color de pintura que sería del color blanco al color gris, además de esto se retiró el nombre lateral del Colpatría y se dejó de una manera más uniforme.

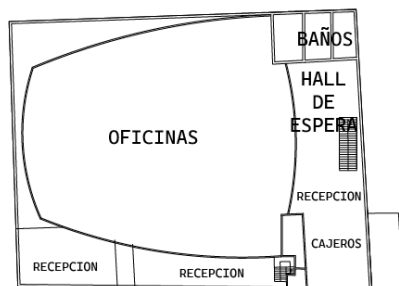
Figura 59

Función de arquitectura Centro de Servicio al cliente Colpatría 2023

La función del centro de servicios se centró en su totalidad en oficinas y recepciones para los clientes, además se agregarían unos cajeros en el espacio donde estaban la taquilla para así poseer el

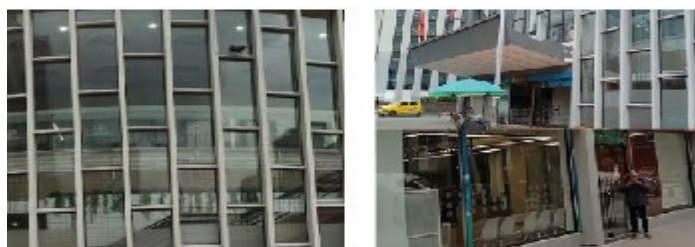
**Figura 62**

*Detalle arquitectónico Centro de Servicio al cliente Colpatría 2023*

Se hace un cambio de ventanera a todos los elementos de la fachada, se crean puertas de seguridad y se hace un reforzamiento estructural interno, pero con la intención de mantener la fachada lo más parecida a la original, de esta manera y solo con el cambio de color de la pintura el centro de servicios aún posee el alma del teatro Olympia que se ubicaba antes de él.

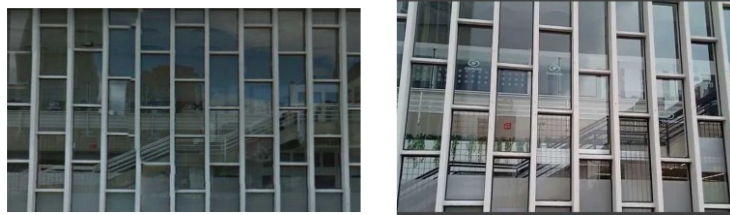
#### **Figura 64**

*Estado de mantenimiento Centro de Servicio al cliente Colpatría 2023*

Posee un estado de mantenimiento alto debido al cuidado constante que ha tenido el lugar, el centro de servicios a logrado ser un lugar confortable y que genera una buena experiencia para sus visitantes y trabajadores.

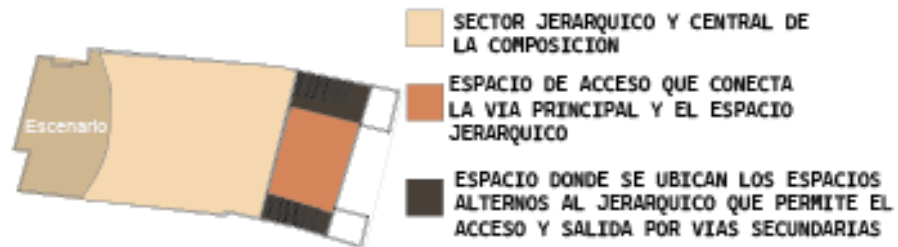
Figura 67

*Deconstrucción arquitectónica en plata México*

El proyecto posee una bahía, un hall de acceso hacia la platea y el palco, tiene un desnivel dividido en tres para mejorar la vista a el escenario donde está la pantalla. Fue uno de los mejores teatros en su momento y marco un final en los cinemas.

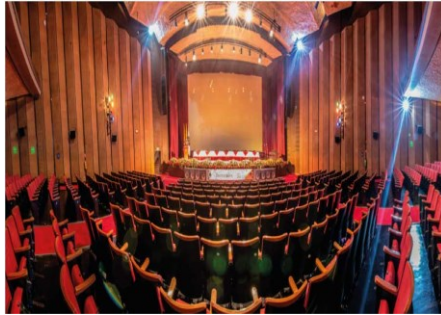
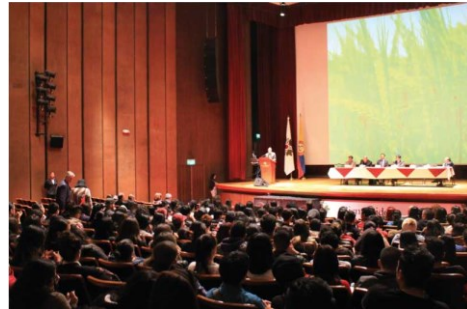
Figura 78

*Estado de mantenimiento México 1995*

El teatro posee un nivel medio de cuidado gracias a que ya no posee el mismo cuidado y que sus dueños prefieren mantener una imagen de un cine donde no entran todas las personas.

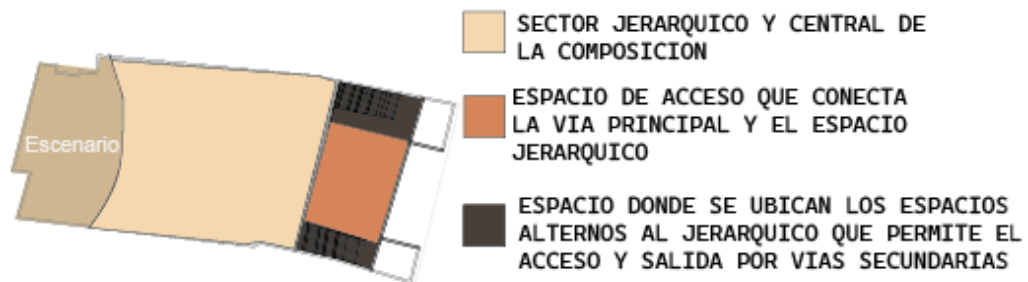
Figura 81

*Deconstrucción arquitectónica en planta México 2023*

El teatro ha mantenido su forma y estilo arquitectónico.

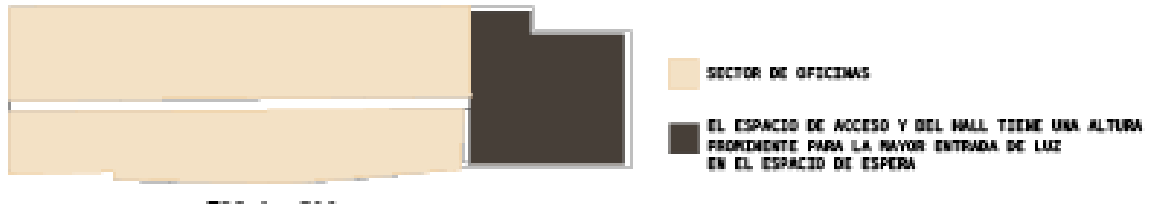
Figura 82

*Deconstrucción arquitectónica en corte México 2023*

El teatro ha mantenido su forma y estilo arquitectónico.

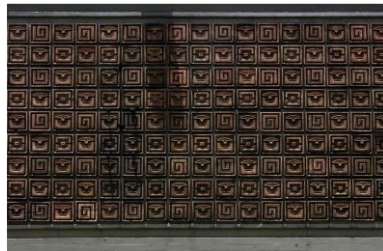
Figura 83

*Detalles arquitectónicos México 2023*

Se restauraron los elementos de metal y se toma la decisión de poner las puertas en vidrio

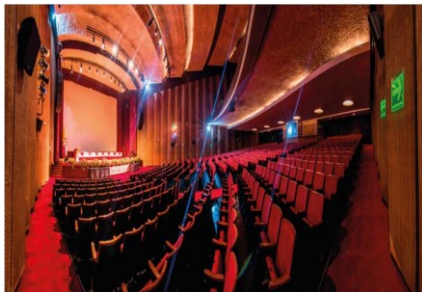
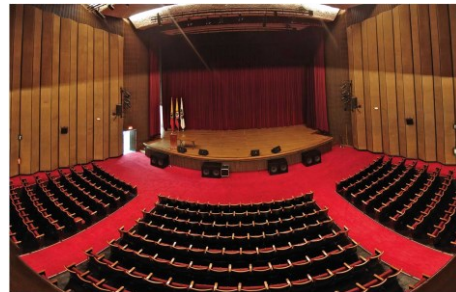
Figura 85

*Sistema estructural México 2023*

Se le realizó una adecuación acústica, pero mantiene el mismo sistema estructural.
