PASANTÍA LABORAL, REALIZADA EN EL CONTRATO 336 BOSA

**PROGRAMACIÓN PARA EL CUMPLIMIENTO LEGAL Y NORMATIVO DEL PLAN DE INSPECCIÓN Y CALIDAD
DEL INGRESO DE MATERIALES DE CONSTRUCCIÓN VIAL**

Trabajo de Grado presentado como requisito para optar al título de Ingeniero Civil

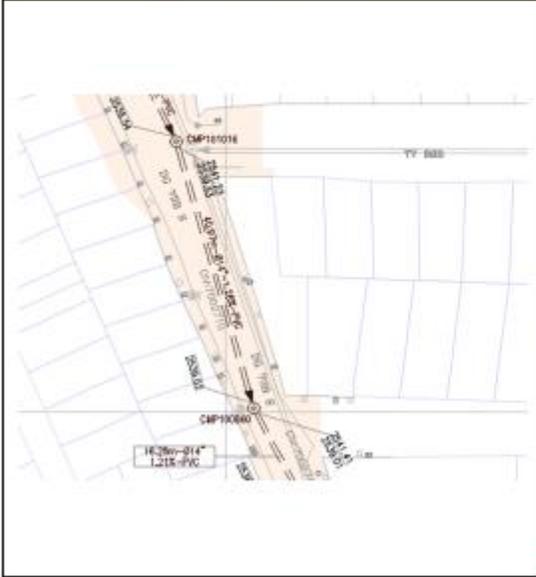
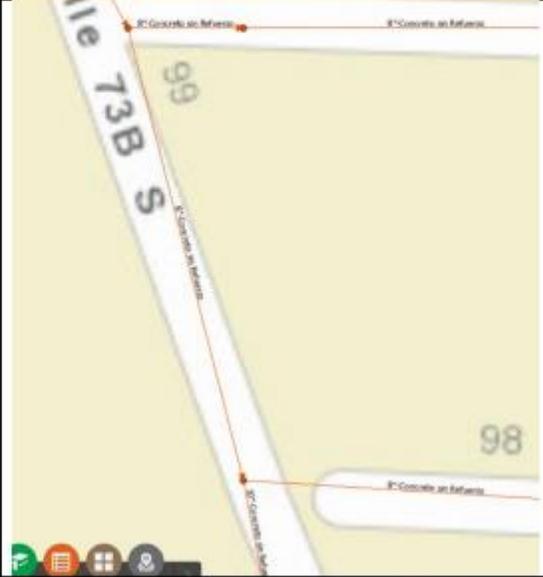
Ilustración 3. Estudio de redes pluviales y sanitarias existentes

Así como también, se realizó un estudio del estado actual de las redes sanitarias y pluviales, por medio de inspecciones de CCTV (Circuito Cerrado de Televisión), con el

fin de identificar los CIV a los cuales se les iba a realizar el cambio de tubería ya sea sanitaria o pluvial y en qué diámetros y longitudes se iba a realizar la misma.

<p>La tubería existente se encuentra en concreto de 8", los diseños plantean una renovación en 14" pero dentro de los informes no se evidencia el VB de parte del acueducto para la ampliación de este diámetro.</p>

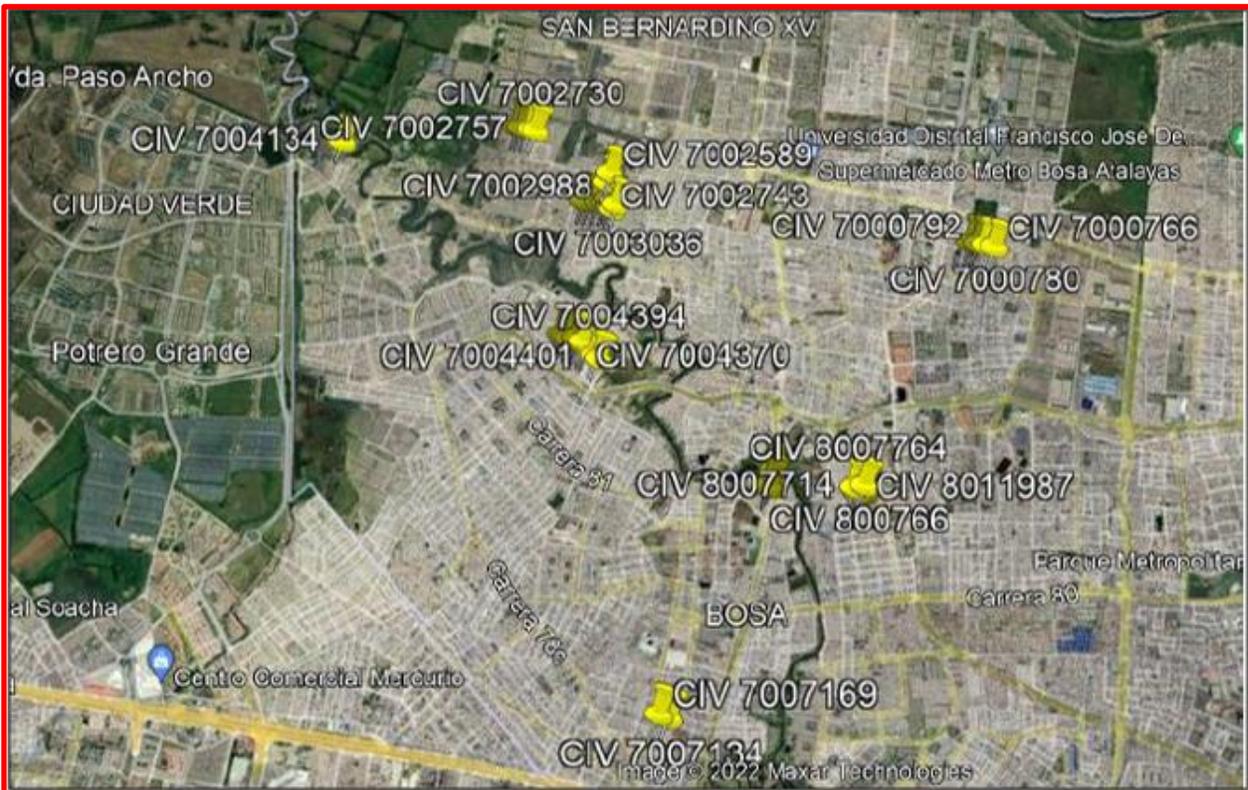
Ilustración 4 Georreferenciación de la totalidad de CIV's a intervenir contractualmente

Por otro lado, se creó un archivo KMZ en Google earth pro, el cual permite identificar en qué lugares específicos de Bosa tenemos los CIV a intervenir, teniendo en cuenta que cada calle debe ir marcada con el código de CIV suministrado por el SIG IDU (Sistema de Información Geográfica del IDU) a cada calle o vía en Bogotá.

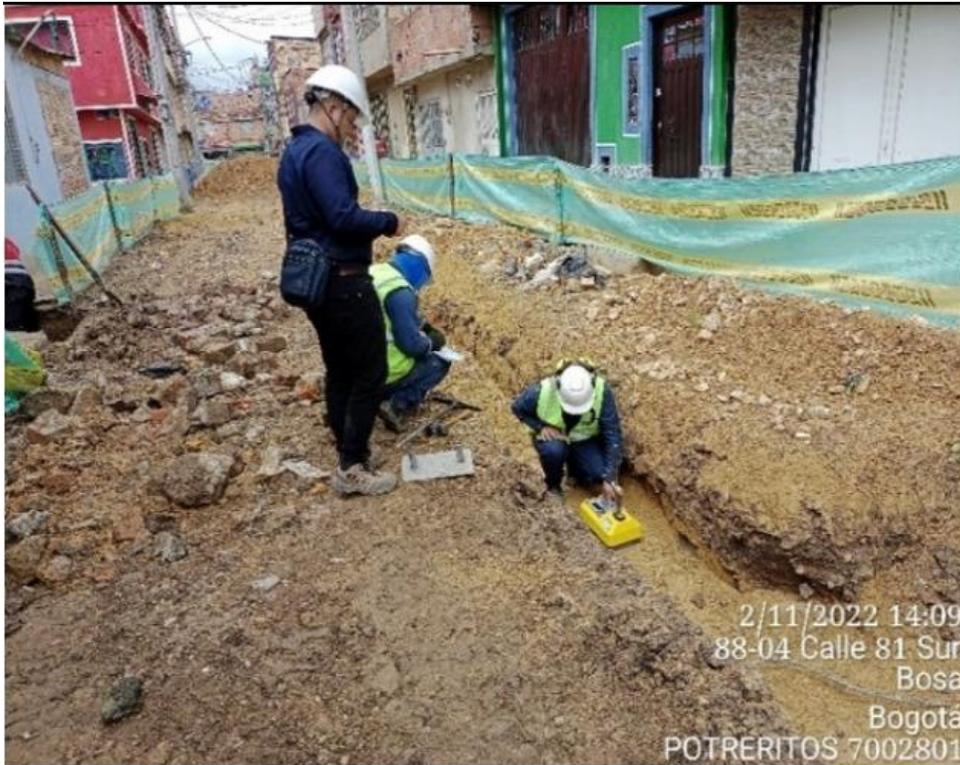
Teniendo en cuenta que el día 17 del mes de agosto se comenzó con la intervención de los CIV (7002589, 7002710, 7002743 y 7002819) en el frente de Obra Remanso, se comenzó con el control de procesos constructivos, gestión de bitácoras con las actividades ejecutadas diariamente y los sucesos de gran importancia que ocurren en la misma, como comités o visitas de entidades, Control de personal, control de material entrante y saliente de obra, así como el control de calidad de los materiales entrantes a

obra, mediante la toma de muestras y envío al laboratorio, de acuerdo al plan de inspección y calidad del contrato.

Ilustración 5 Toma de densidades sobre recebo común compactado. Barrio Potreritos. PIC

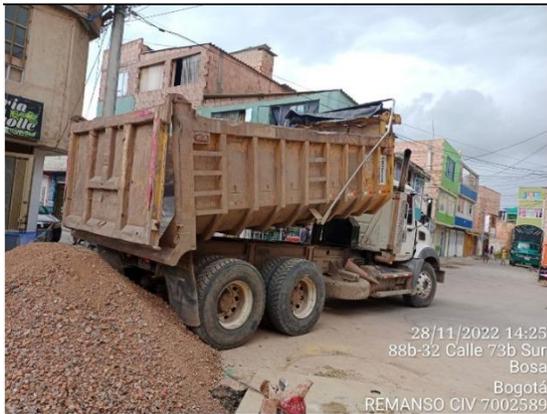
*Ilustración 6 Control de material entrante a obra.
CIV7002589*

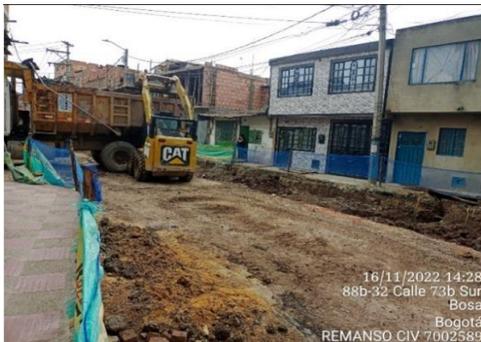
Ilustración 7 Cargue de material proveniente de excavación mecánica

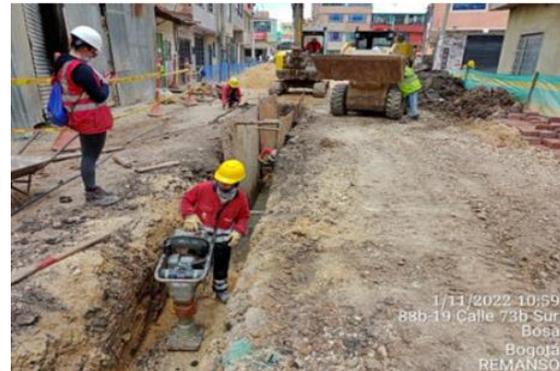
Ilustración 8 Nivelación, compactación de subbase B200. CIV7002710

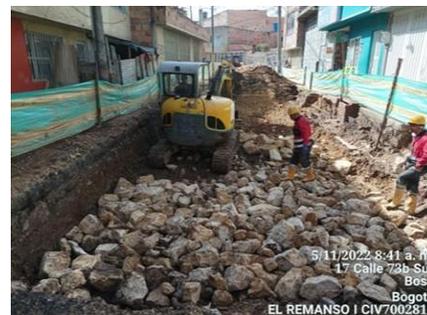
Ilustración 9 Mejoramiento de subrasante con piedra rajón. CIV 7002819

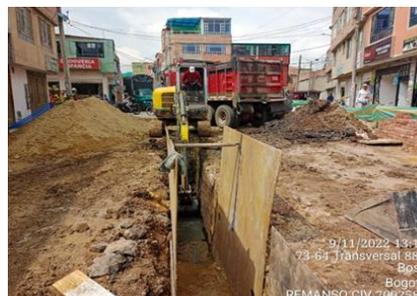
Ilustración 10 Instalación de entibado metálico para excavaciones con más de 0.9m de profundidad.

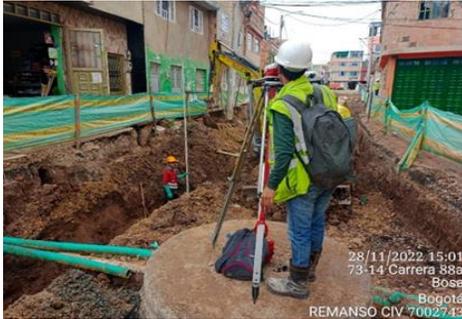
Ilustración 11 Control Topográfico de excavaciones realizadas para estructura de vía e instalación de tubería sanitaria. CIV 7002743

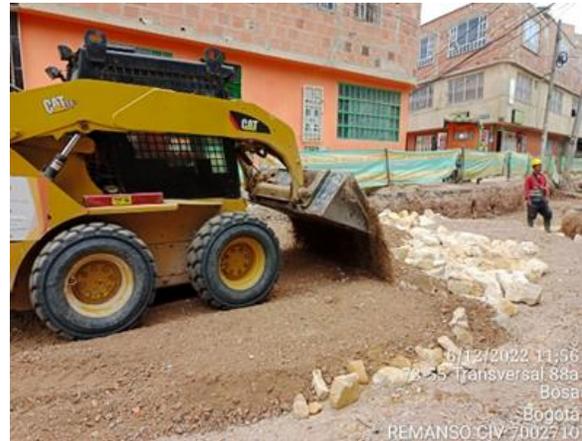
Ilustración 12 Instalación de subbase reciclada tipo B Para sello del mejoramiento en rajón. CIV 7002710

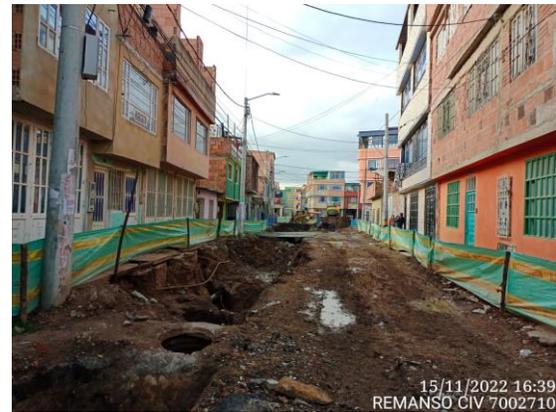
Ilustración 13 Excavación mecánica de material común para instalación de tubería sanitaria. CIV 7002743.

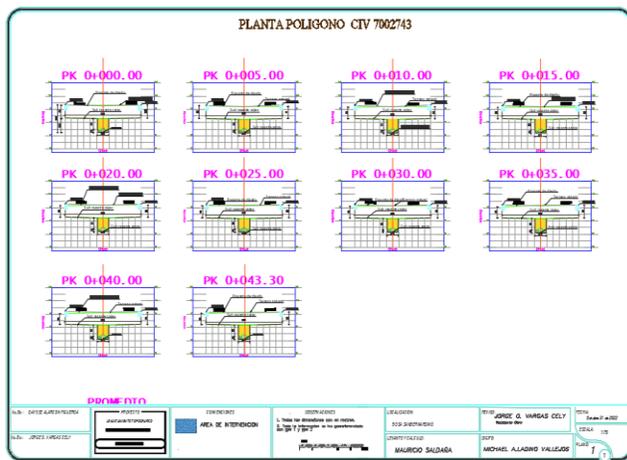
Ilustración 14 Dibujo en sección transversal de avance de obra

- Actualización de presupuestos para subcontratistas de los frentes de obra; ISLANDIA Y SAN DIEGO.
- Toma y registro de cantidades en obra para informes semanales de cantidades, el cual se presenta a interventoría el día viernes y se concilia el día sábado de cada semana.
- Dibujo de secciones transversales en AutoCAD, para corte de obra #2.

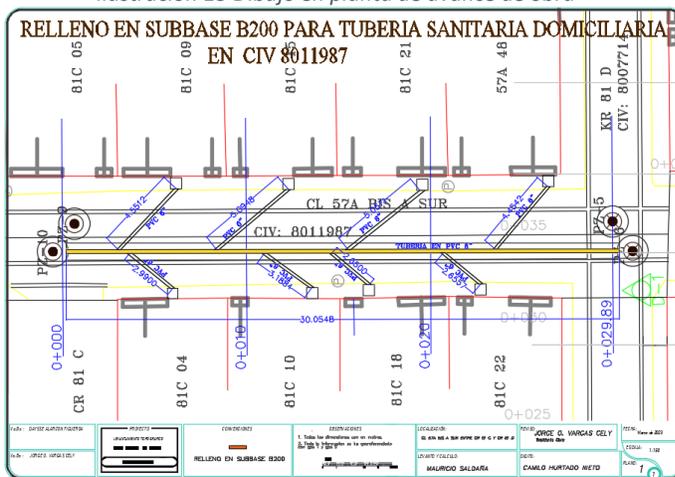
Ilustración 15 Dibujo en planta de avance de obra

Dibujo en planta de avance de obra en AutoCAD, estas se realizan con el fin de pasar las cuentas de cobro reflejando en los dibujos el avance de obra que se tiene en cada CIV y las actividades que se hicieron en los mismos.

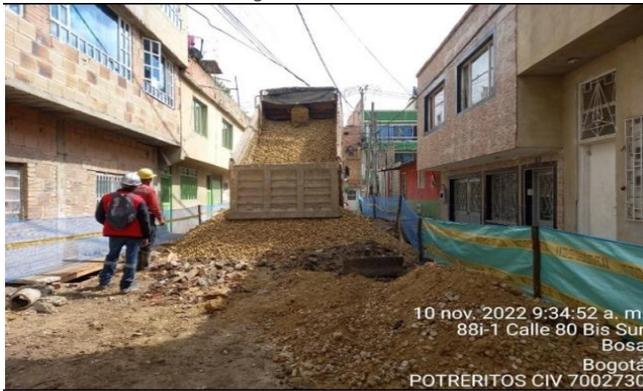
Revisión y registro del material que ingresa a la obra, esto con el fin de supervisar la calidad de los materiales entrantes y así mismo poder certificar de que canteras vienen los materiales y si las mismas están avaladas por la secretaría de ambiente, por otro lado, también se le realiza un control al material entrante esto debido a que según La NP-40 los ensayos de caracterización

que se les hace a los materiales deben ser de acuerdo al tipo de material y a la proveniencia del mismo.

Ilustración 16 Ingreso de material a obra. CIV 7002730

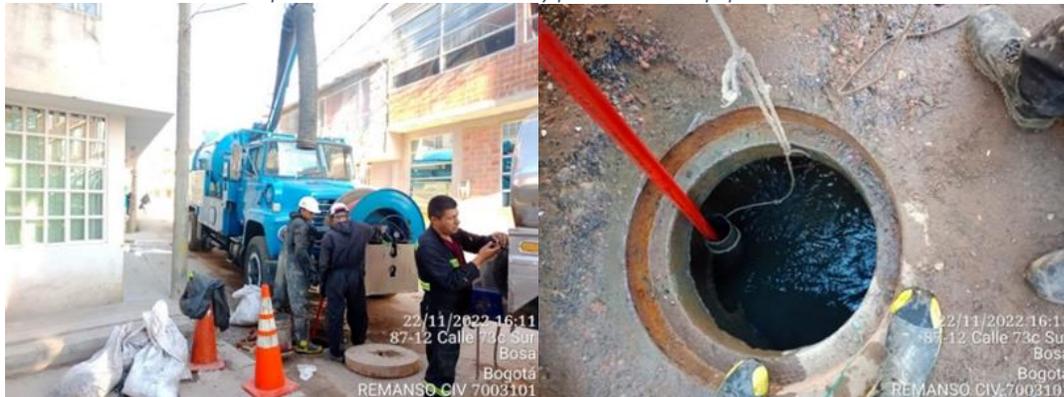
Supervisión equipo vector, control del tiempo que dura la limpieza de la tubería en el CIV ya que la actividad se paga por tiempo de actividad, el grado de colmatación de la tubería inspeccionada, la cantidad de viajes de agua que se gasta en la limpieza, los metros lineales que se limpian y los CIV en total que se limpiaron durante el día. Así mismo luego de realizar la limpieza en la tubería se solicita el CCTV (Circuito Cerrado de televisión) con el fin de analizar el grado estructural de la tubería y si el material de la misma cumple o si se debe reemplazar o dependiendo el grado estructural realizar reparaciones puntuales

Ilustración 17 Limpieza de tuberías sanitarias y pluviales con equipo vector. CIV 7002730.
