**ASPECTOS CONSIDERADOS EN EL CONTROL DE CALIDAD DE LAS ACTIVIDADES PARA LAS  
ESTRUCTURAS METÁLICAS UTILIZADAS EN LA INSTITUCIÓN EDUCATIVA TÉCNICO INDUSTRIAL**

**GUSTAVO JIMÉNEZ (I.E.T.G.J.), SOGAMOSO, BOYACÁ.**

**Trabajo de Grado presentado como requisito para optar al título de Ingeniero Civil**

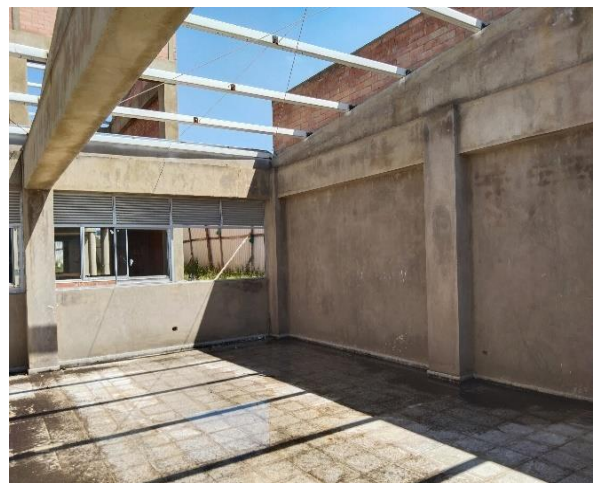
**Figura 6***Bloque D - Estructura Metálica de un aula básica*

*Nota:* La figura expone las estructuras metálicas de un aula de clase del Bloque D de la I.E.T.I.G.J. Elaboración propia.

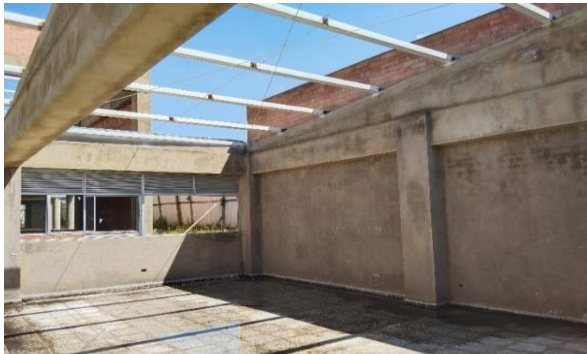
**Figura 7***Bloque E- Estructura Metálica de un aula básica*

*Nota:* La figura expone las estructuras metálicas de un aula de clase del Bloque E de la I.E.T.I.G.J. Elaboración propia.

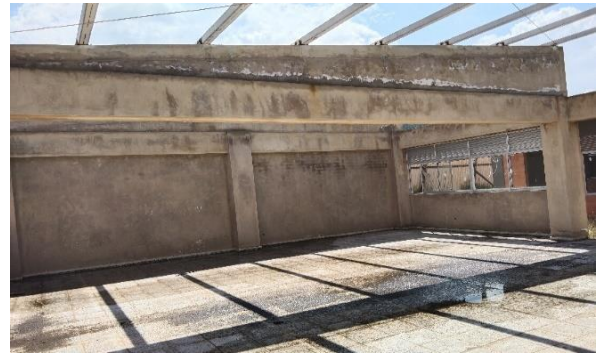
**Figura 8***Bloque E - Estructura Metálica de un laboratorio*

*Nota:* La figura expone estructura y espacio de laboratorio ubicado en el Bloque E de la I.E.T.I.G.J. Elaboración propia.

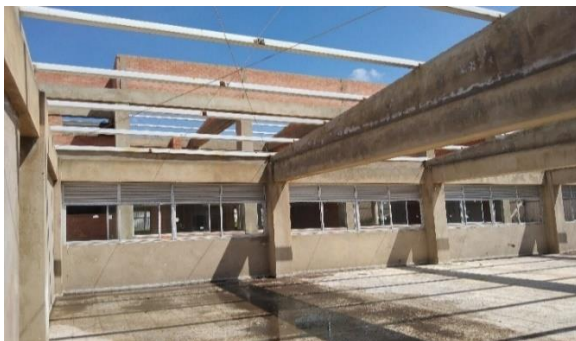
**Figura 9***Bloque E1 - Estructura Metálica de Aulas Básicas*

*Nota:* La figura expone las estructuras metálicas de un aula de clase del Bloque E1 de la I.E.T.I.G.J. Elaboración propia.

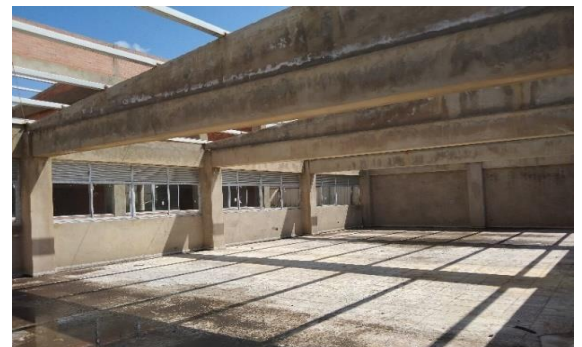
**Figura 10***Bloque E2 Estructura Metálica de Aulas Básicas*

*Nota:* La figura expone las estructuras metálicas de un aula de clase del Bloque E2 de la I.E.T.I.G.J. Elaboración propia.

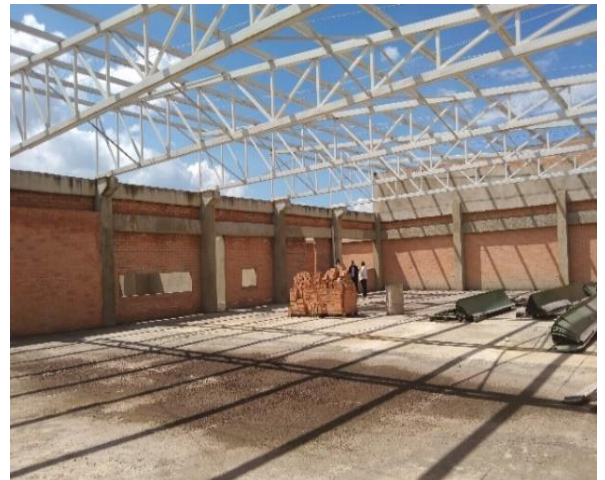
**Figura 16**  
*Bloque G - Estructura Metálica del Centro de recursos*

*Nota:* La figura expone estructuras metálicas instaladas en el Bloque G de la I.E.T.I.G.J. Elaboración propia.

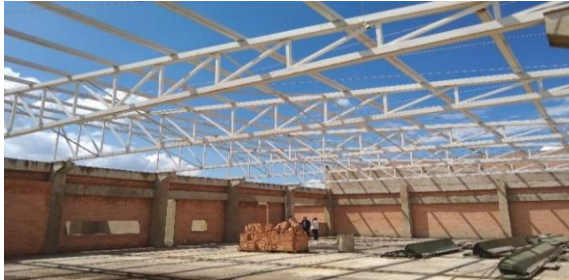
**Figura 17**

*Bloque G- Estructura Metálica existente en el centro de recurso*

*Nota: La figura expone estructura metálica instalada en el centro de recursos del Bloque G de la I.E.T.I.G.J. Elaboración propia.*

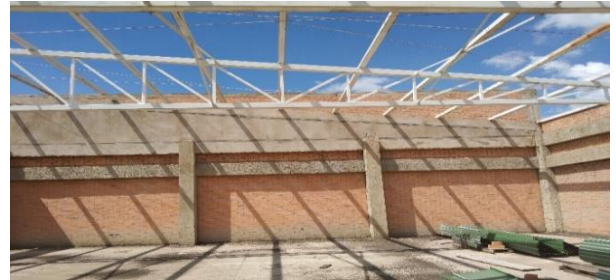
**Figura 18**

*Bloque G – Vista lateral de la estructura metálica centro de recurso*

*Nota: La figura expone estructura metálica instalada en el centro de recursos del Bloque G de la I.E.T.I.G.J. Elaboración propia.*

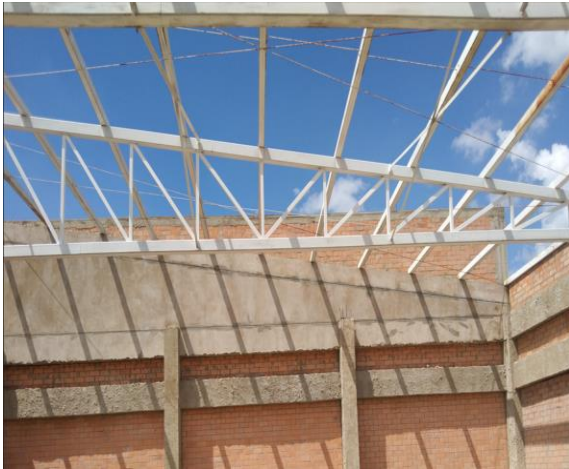
**Figura 21**

*Bloque G - Estructura Metálica (Presencia de Oxidación)*

*Nota:* La figura muestra proceso de oxidación en la estructura metálica instalada en el Bloque G. Elaboración propia

tales como: óxido (Ver Figura No.21), corrosión (Ver Figura No.22) y deterioro en la capa exterior al estar expuesto constantemente a la intemperie sin la protección requerida (Ver Figura No.23, No.24, No.25, No.26)

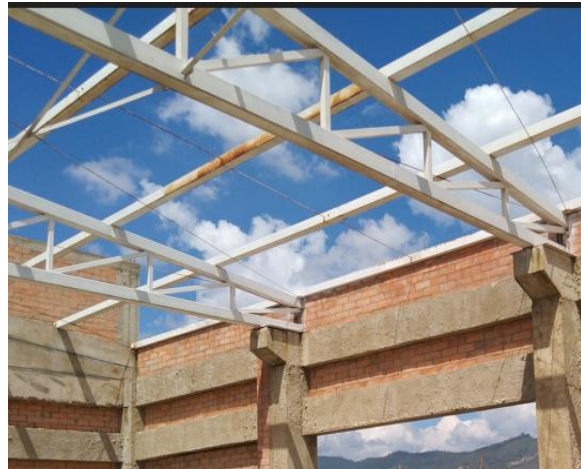
**Figura 22**

*Bloque G - Estructura Metálica Existente (Presencia de Corrosión)*

*Nota:* La figura muestra corrosión en la estructura metálica instalada en el Bloque G. Elaboración propia

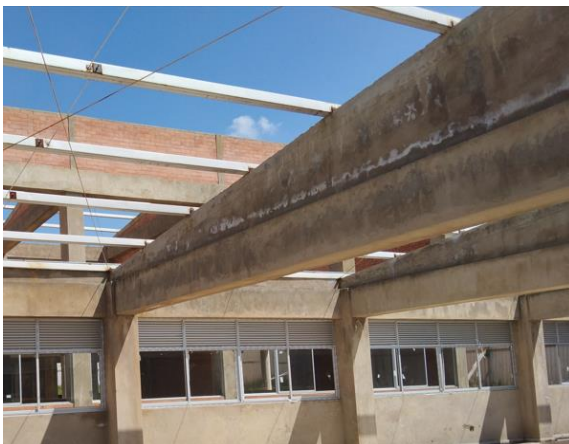
**Figura 23**

*Bloque E - Estructura Metálica - Aulas de clase (Deterioro en la capa exterior)*

*Nota:* La figura muestra deterioro superficial en la estructura metálica instalada las aulas de clase. Elaboración propia

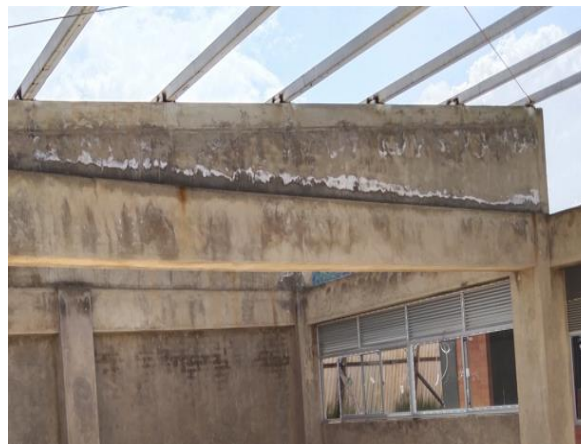
**Figura 24**

*Bloque E - Estructura Metálica - Aulas de clase (Deterioro en la capa exterior)*

*Nota:* La figura muestra deterioro superficial en la estructura metálica instalada las aulas de clase. Elaboración propia

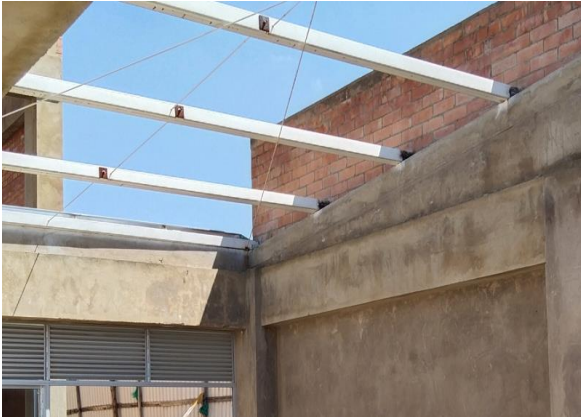
**Figura 25**

*Bloque F - Estructura Metálica - Aulas de clase  
(Deterioro en la capa exterior)*

*Nota: La figura muestra deterioro superficial en la estructura metálica instalada las aulas de clase. Elaboración propia*

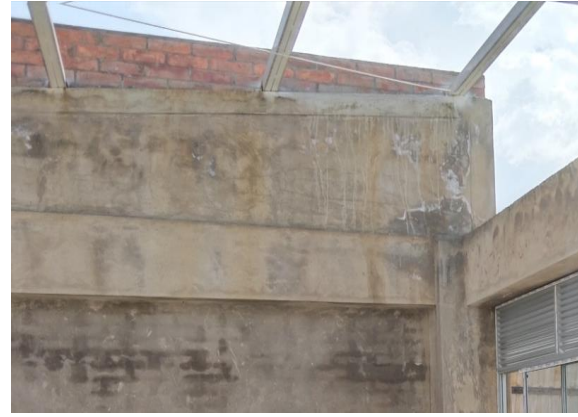
**Figura 26**

*Bloque F - Estructura Metálica - Aulas de clase  
(Deterioro en la capa exterior)*

*Nota: La figura muestra deterioro superficial en la estructura metálica instalada las aulas de clase. Elaboración propia*

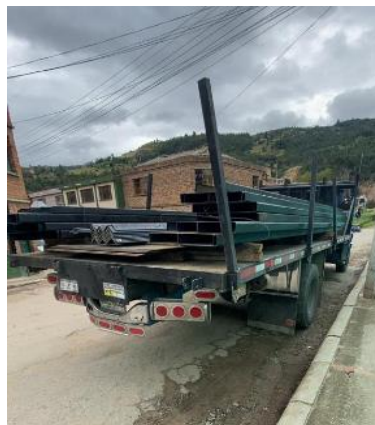
### Figura 32

#### *Traslado de materiales*

*Nota:* La figura expone el traslado y llegada de las estructuras metálicas en la I.E.T.I.G.J. Elaboración propia

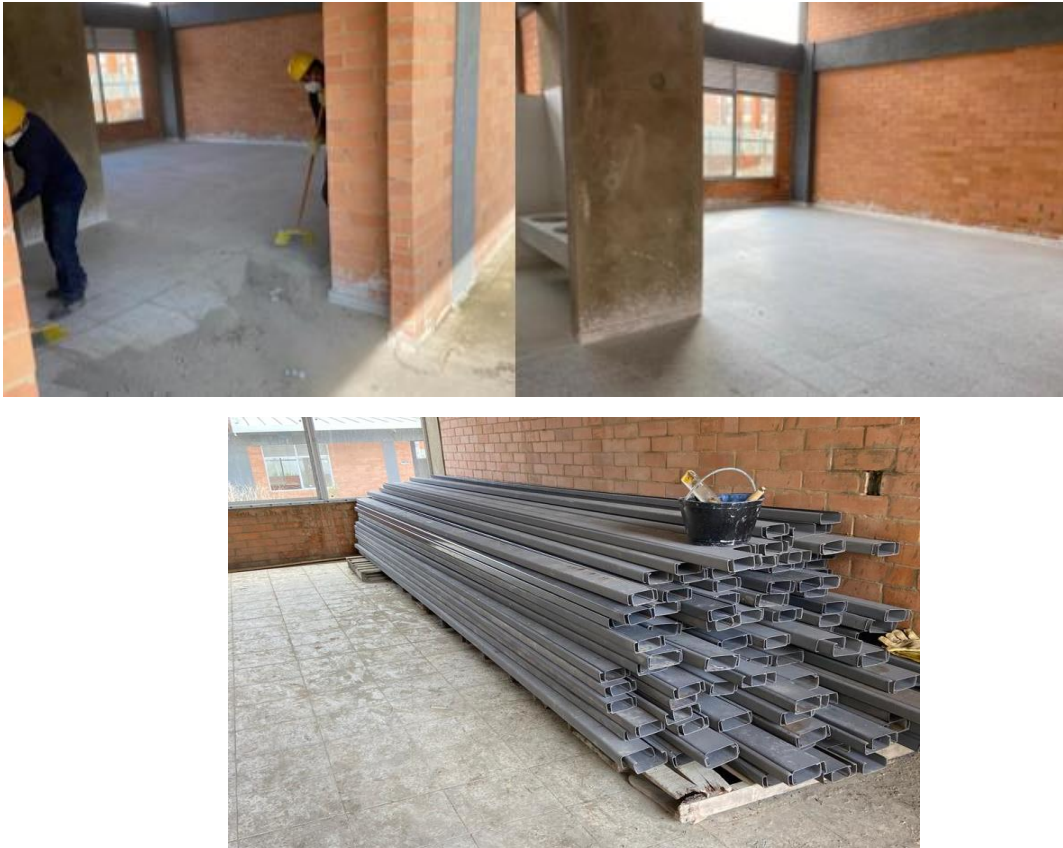
**Figura 33***Almacenamiento de Insumos*

*Nota:* La figura expone el almacenamiento de las estructuras metálicas en la I.E.T.I.G.J. Elaboración propia

En caso de evidenciarse que el espacio no cumpla con los lineamientos descritos anteriormente, el material no será recibido en el sitio del proyecto, asimismo, se notificará y requerirá al contratista de obra, iniciar las acciones correctivas para acondicionar el espacio asignado como centro de acopio.

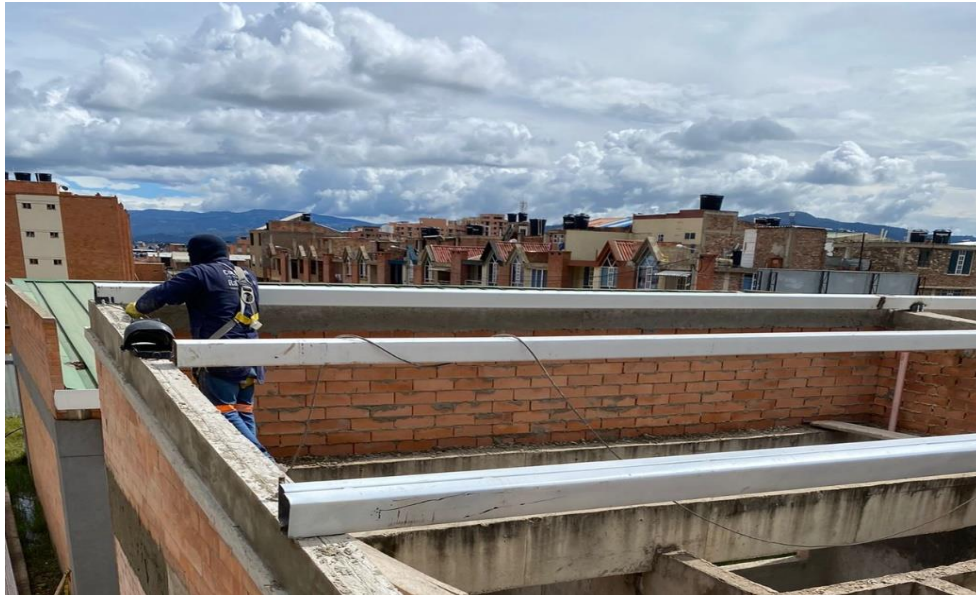
**Figura 34***Limpieza de la superficie e Insumos*

*Nota:* La figura muestra el proceso de limpieza realizado en las Estructuras Metálicas de la I.E.T.I.G.J. Elaboración propia

En caso de evidenciarse que los insumos presenten suciedad, pintura, oxido y/o gotas de soldadura, conforme a lo establecido en el Plan de Gestión de calidad del contratista e interventoría, se procederá a efectuar la parálisis de la ejecución de actividades y requerir al contratista de obra la presentación de la totalidad de formatos FT-018 Control de materiales almacén (Ver Anexos), así como, un recorrido de inspección en el espacio del almacén y zona asignada para los materiales no conformes.

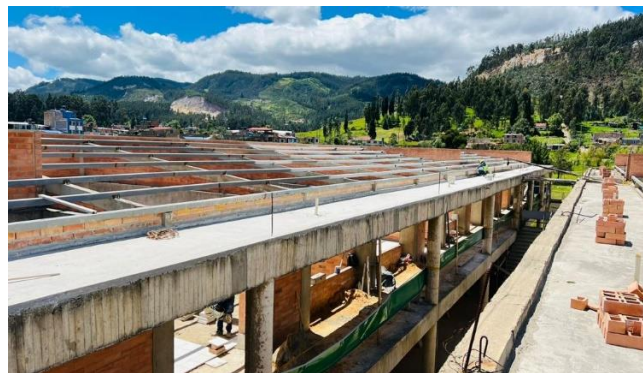
#### **Figura 35**

*Verificación Mano de obra*

*Nota:* La figura expone el montaje y armado de las estructuras metálicas de la I.E.T.I.G.J. Elaboración propia

La ejecución de esta actividad debe ser coherente con los materiales y/o insumos suministrados y recibidos en obra, descritos en el Formato FT-015 Recibo de materiales (Ver Anexos), la cual es suscrita por parte del proveedor y contratista de obra.

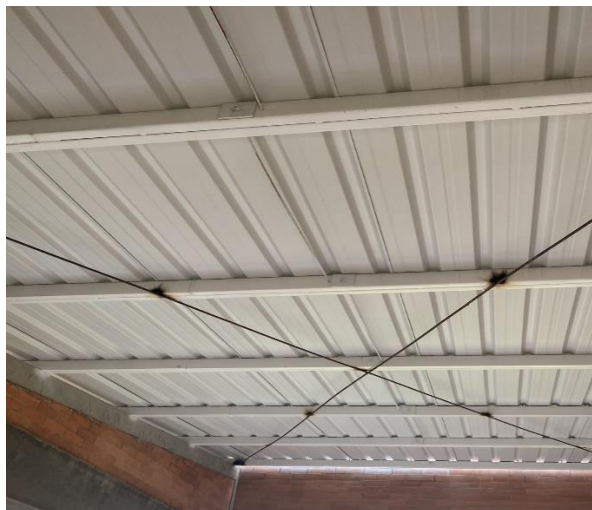
**Figura 36**

*Inspección en las uniones de la estructura*

*Nota:* La figura expone los puntos de unión realizado en las aulas Básicas de la I.E.T.I.G.J. Elaboración propia

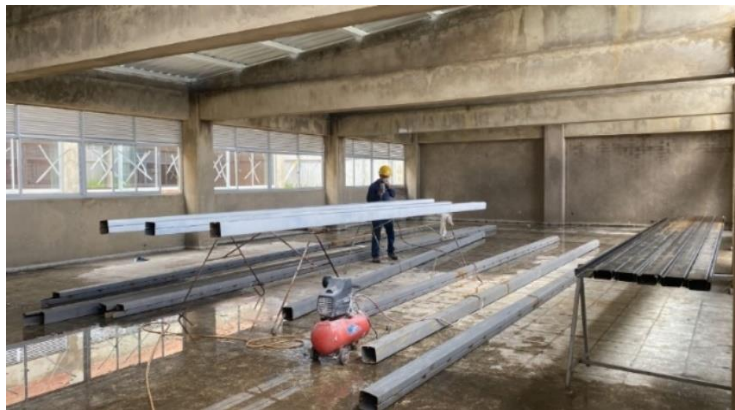
**Figura 37**  
*Aplicación de pintura*

*Nota:* La figura expone las actividades de pintura realizadas en los perfiles de las Estructuras Metálicas de la I.E.T.I.G.J.  
Elaboración propia

Del mismo modo, se efectúa una inspección posterior a la aplicación de este insumo, esto con el fin de verificar que la estructura no presente descuelgue y/o levantamiento de pintura, producto de una mala práctica constructiva por el exceso de aplicación de material.

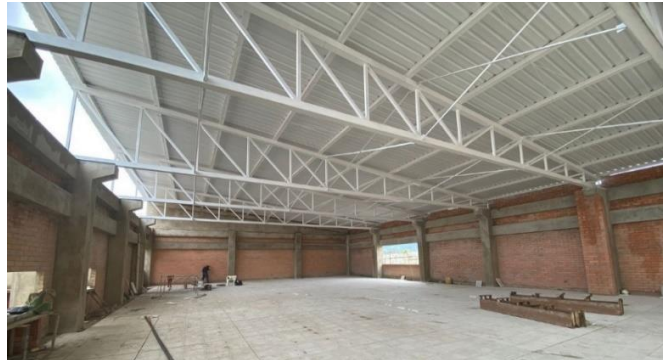
*Inspección final – Instalación de Cubierta*

*Nota:* La figura muestra la terminación de la ejecución de Actividades de las Estructuras Metálicas de la I.E.T.I.G.J. Elaboración propia

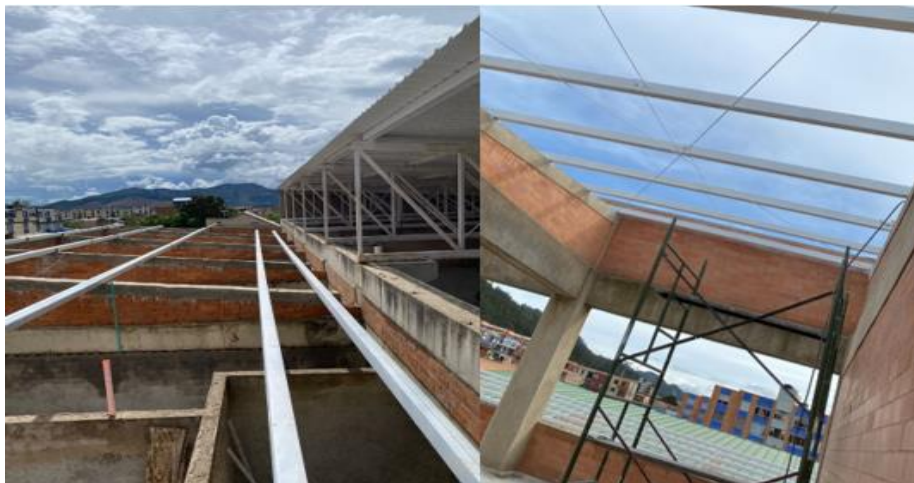
#### **Figura 40**

*Condiciones físicas del entorno*

*Nota:* La figura expone las condiciones ambientales del Municipio de Sogamoso, Boyacá. Elaboración propia

La temperatura y humedad relativa, puede afectar la vida útil, la viscosidad y las características de aplicación de los revestimientos, la temperatura del aire afecta a las propiedades de secado de la pintura, con un secado incorrecto, la pintura se arruga y pierde adherencia; por tanto, se estaría afectando el nivelado de las estructuras y la estética del proyecto.
