RESIGNIFICACIÓN DEL PATRIMONIO CULTURAL DEL PASAJE HERNÁNDEZ EN BOGOTÁ D.C.

Facultad de Arquitectura

Universidad La Gran Colombia

Trabajo de Grado presentado como requisito para optar al título de Arquitecto

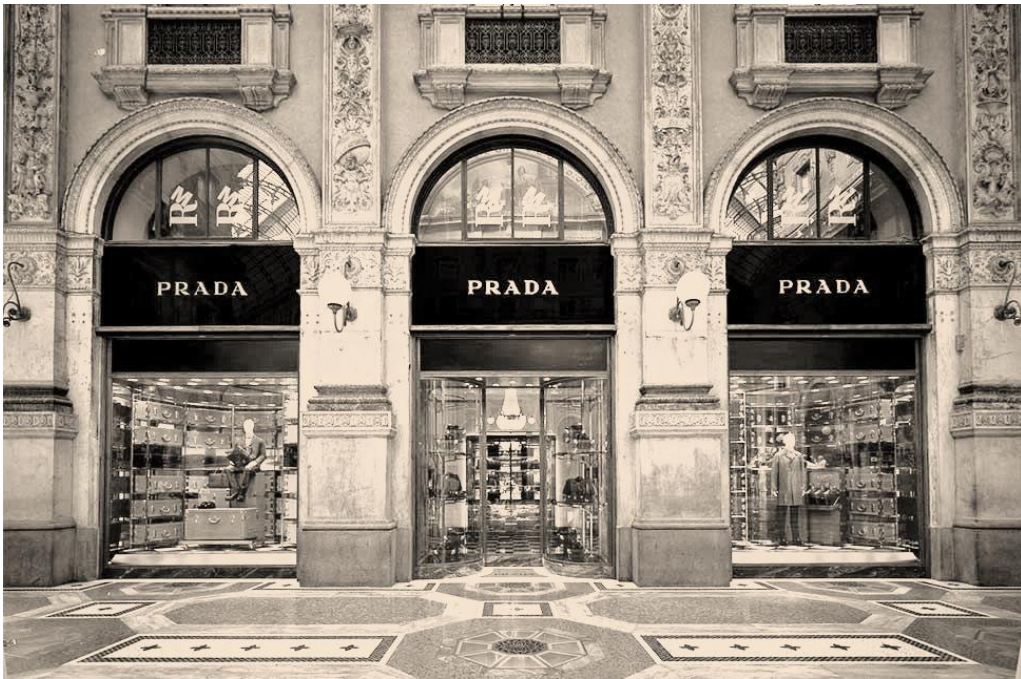
Locales comerciales Galleria Vittorio Emanuele II

Nota. La figura representa la visual de locales comerciales Prada. Adaptado de “Galleria Vittorio Emanuele II Milán-Italia, el centro comercial más antiguo de Italia” por F. Kurniawan. 2018. (<https://tourkeeropa.com/galleria-vittorio-emanuele-ii-milan-italia-pusat-perbelanjaan-tertua-di-italia/>)

Estructura: El arquitecto e ingeniero Giuseppe Mengoni propuso una estructura de acero y vidrio con pórticos en forma de arcos triunfales, siendo soportada la carga por columnas y capiteles con figuras humanas.

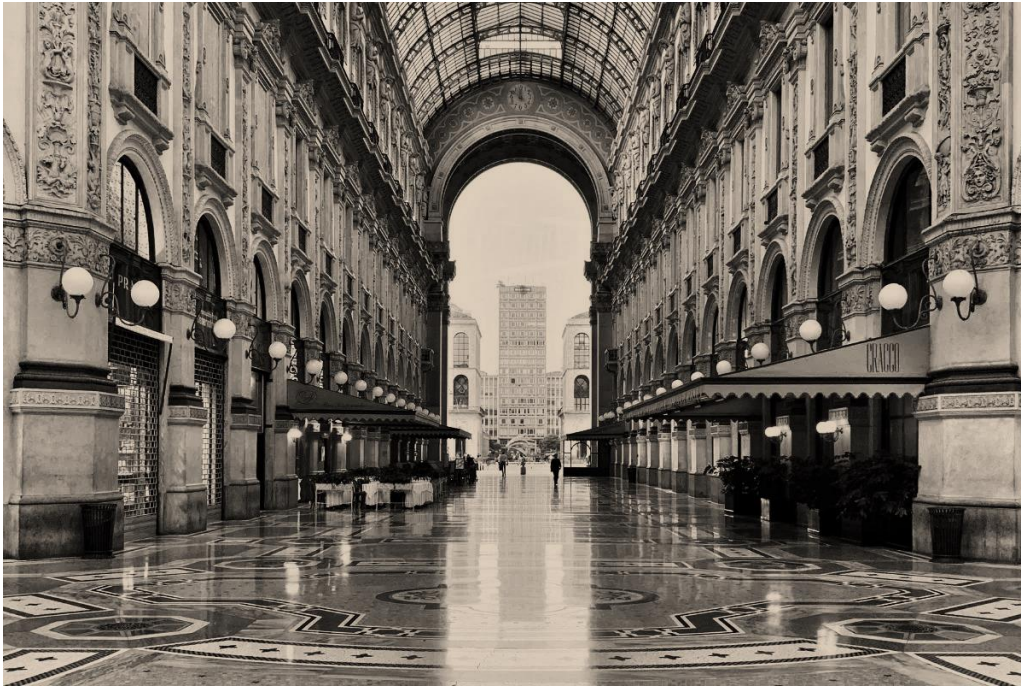
Figura 3

Galleria Vittorio Emanuele II

Nota. La figura representa el corredor central de la Galleria Vittorio Emanuele II. Adaptado de “Descubre qué hacer en la majestuosa Galería Vittorio Emanuele” por Caro. 2022. (<https://www.unlugarenitalia.com/galeria-vittorio-emanuele/>)

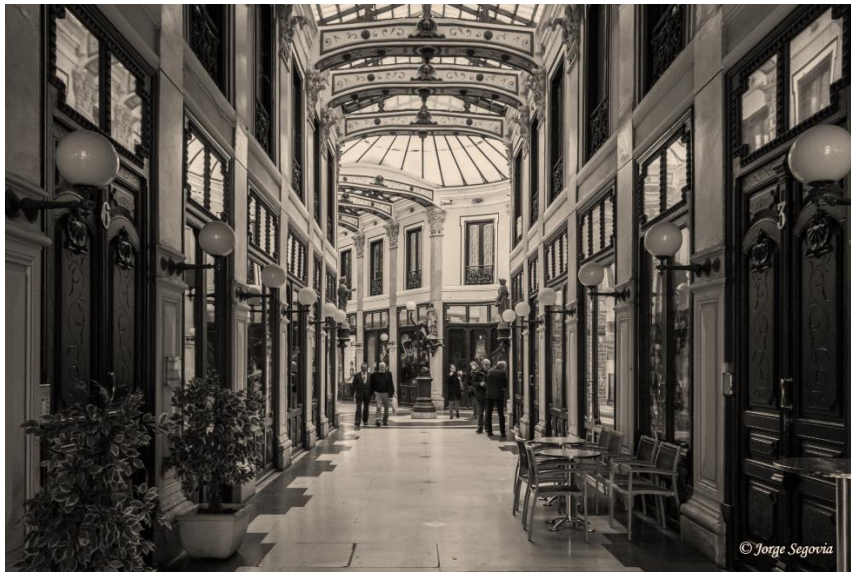
Figura 4

Interior Pasaje Gutiérrez

Nota. La figura representa el corredor peatonal del Pasaje Gutiérrez. Adaptado de "Pasaje Gutiérrez" por J. Segovia. 2018. (<https://viajesiiran.com/blog/lugares-singulares/pasaje-gutierrez/>)

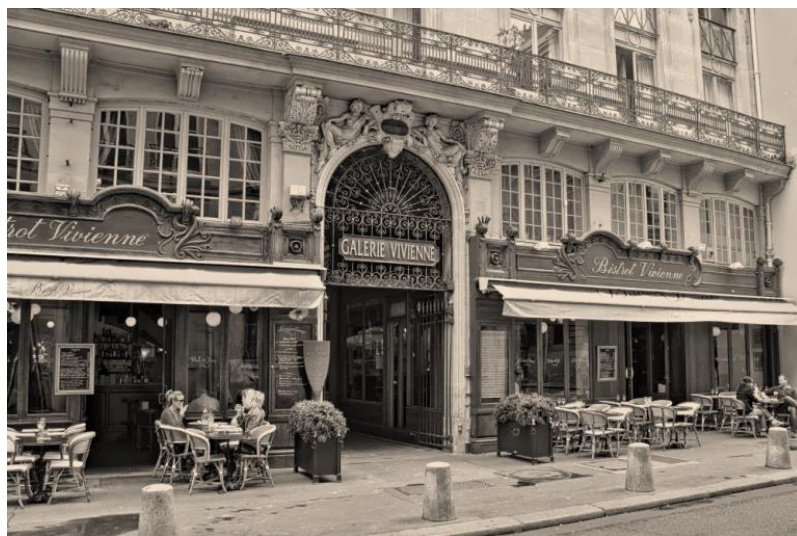
Figura 7

Entrada Galerie Vivienne

Nota. La figura representa la entrada de la Galerie Vivienne. Adaptado de “Vibrant Galerie Vivienne – Por qué es mi favorita” por P. Moncan. 2009. (<https://www.france-travel-info.com/vibrant-galerie-vivienne-why-its-my-favorite/>)

Forma: Según lo señalado por “Galerie Vivienne” (2012), esta galería cuenta con 176 metros de largo y 3 metros de ancho, complementada con una rotonda rematada con una cúpula semiesférica de vidrio que permite el acceso de aire. Los pisos de la galería están cubiertos por mosaicos coloridos hechos por el artista Giandomenico Facchina.

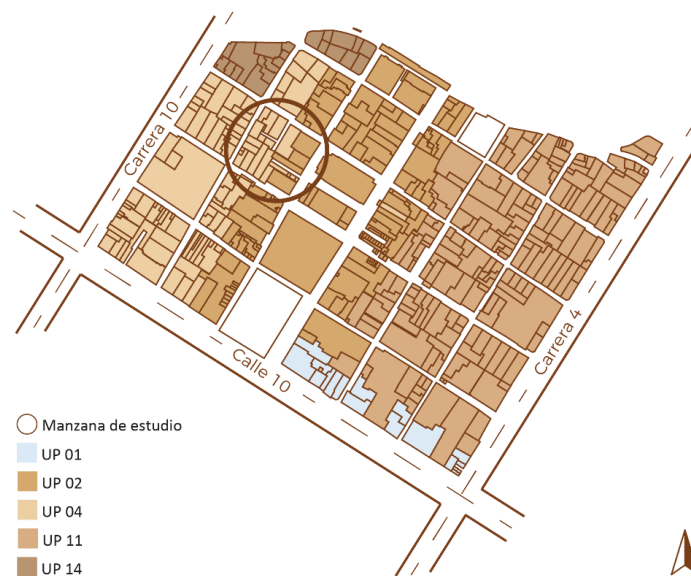
Unidades de paisaje

Nota. La figura representa las unidades de paisaje de la manzana de estudio y el contexto inmediato. Elaboración propia.

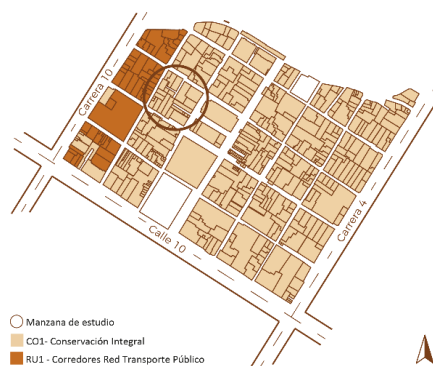
Tratamientos urbanísticos

Se identifica a la manzana de estudio con un *tratamiento urbanístico* de Conservación Integral CO-1, lo cual limita la transformación de la estructura física del área y establece condiciones de uso, edificabilidad e incentivos con el fin consolidar la manzana y proteger los valores urbanísticos de esta por su declaratoria nacional.

Nota. La figura representa el tratamiento urbanístico de la manzana de estudio y el contexto inmediato. Elaboración propia.

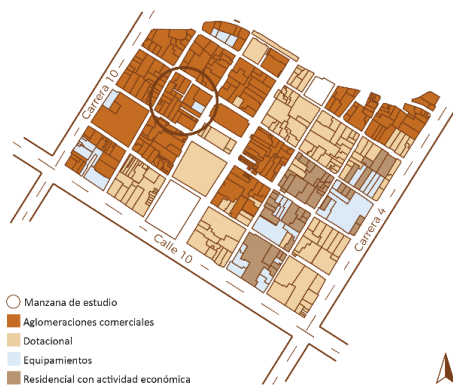
Áreas de actividad

El *área de actividad* de la manzana corresponde a un área múltiple, caracterizada por acoger media o alta intensidad de mezcla de usos de suelo, clasificación AA-M1 aglomeraciones comerciales.

Nota. La figura representa las áreas de actividad de la manzana de estudio y el contexto inmediato. Elaboración propia.

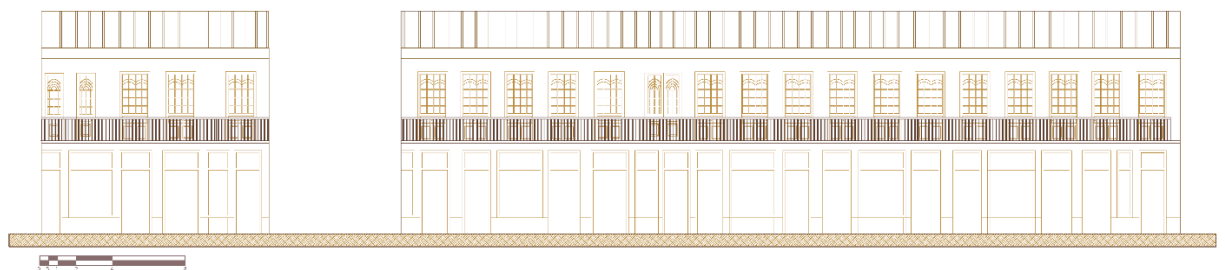
Corte longitudinal Pasaje Hernández

Nota. La figura representa un corte del Pasaje Hernández. Elaboración propia.

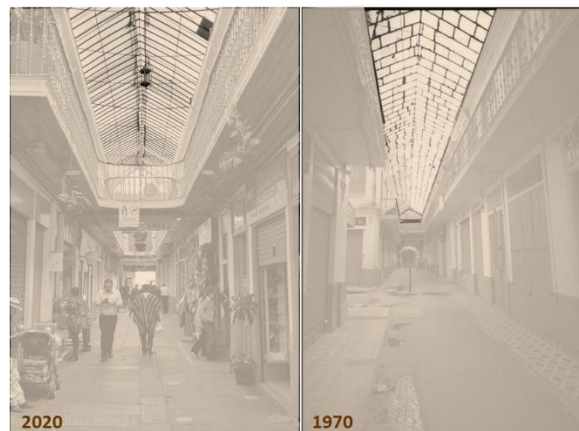
Marquesina del Pasaje Hernández

Nota. Se muestra la comparativa de la estructura y materialidad de la marquesina en dos fechas diferentes. Adaptado de "100 Fotos del viaje" por 100 Fotos del viaje, 2023. (<https://100fotosdelviaje.com.ar/wp-content/uploads/2023/01/Foto-3062-ANO-2022-Colombia-Bogota-Pasaje-Hernandez-100fotosdelviaje.com.ar.jpg>) y "Varias" Ospina, V. 2021. (https://scontent.fbog2-5.fna.fbcdn.net/v/t1.6435-9/149301482_1317306818637702_8825740994962588631_n.jpg?stp=dst-

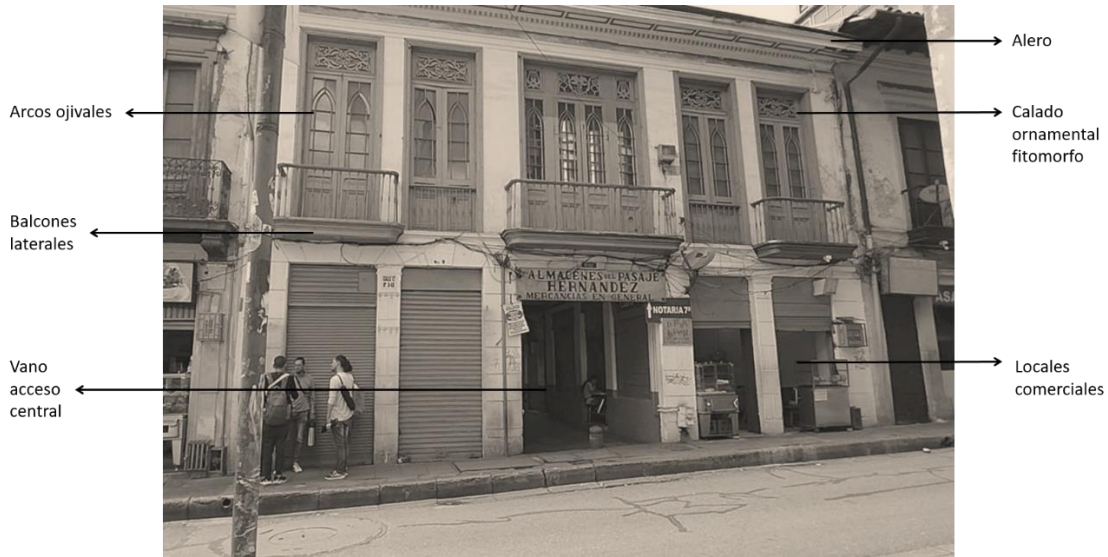
Figura 26*Lectura formal fachada del Pasaje Hernández*

Nota. La figura representa la fachada principal del Pasaje Hernández sobre la calle 12. Elaboración propia.

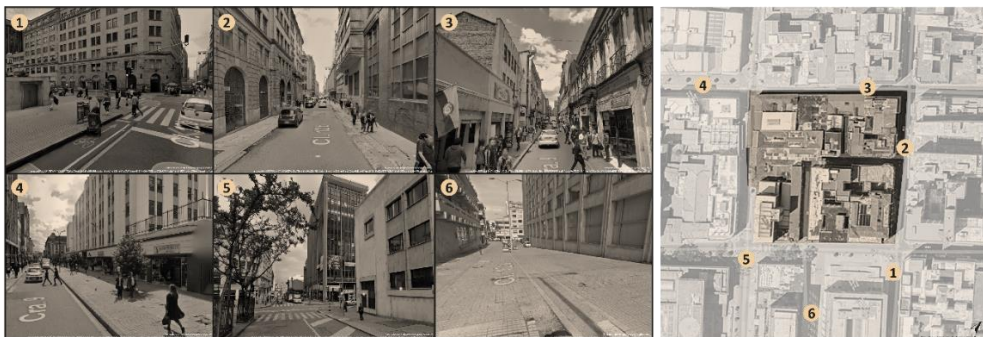
Figura 31

Espacios públicos inmediatos de la manzana de estudio

Nota. Análisis espacios públicos del contexto inmediato del Pasaje Hernández. Elaboración propia.

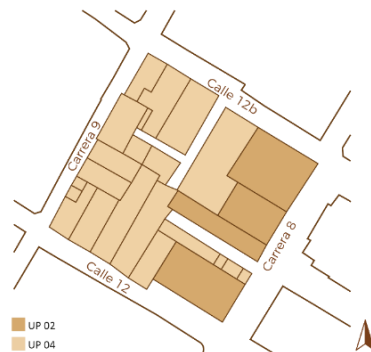
Figura 34*Unidades de paisaje*

Nota. La figura representa las unidades de paisaje en la manzana de estudio. Elaboración propia.

- Unidades de paisaje: son áreas homogéneas potenciales para el restablecimiento del paisaje cultural y edificado, estas consentirán la acción de intervenir con la finalidad de tejer y equilibrar el paisaje del centro histórico de Bogotá. Funcionan como unidades de actuación abarcando los sectores normativos determinantes para la estipulación de la norma. La manzana de estudio se encuentra delimitada por dos unidades de paisaje, las unidades de paisaje 2 y 4, como se puede ver a continuación:

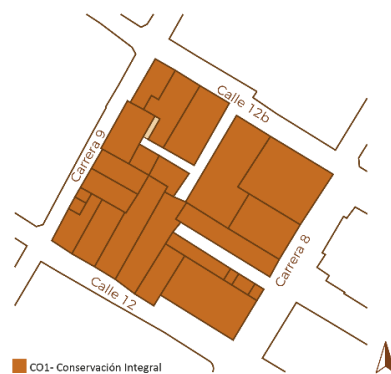
Figura 35*Tratamientos urbanísticos*

Nota. La figura representa el tratamiento urbanístico en la manzana de estudio. Elaboración

- **Tratamientos urbanísticos:** designación de normas urbanísticas del suelo urbano, a sectores del territorio teniendo en cuenta las características físicas de este. La manzana de estudio tiene como tratamiento la conservación integral (CO1), que corresponde al área afectada del PEMP y a los bienes de interés cultural nacionales de la zona de influencia.

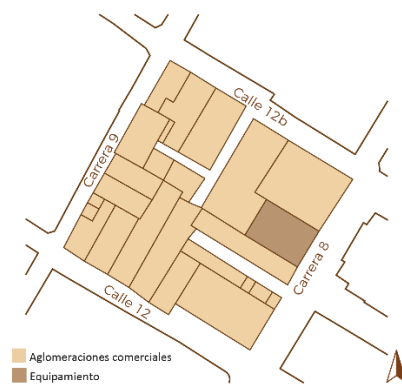
Figura 36

Áreas de actividad

Nota. La figura representa las áreas de actividad en la manzana de estudio. Elaboración propia.

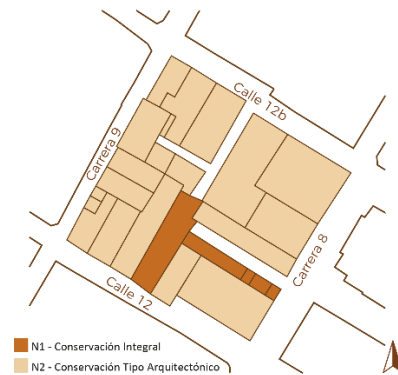
Figura 37*Niveles de intervención*

Nota. La figura representa niveles de intervención en la manzana de estudio. Elaboración propia.

- Niveles de intervención: el Edificio y Pasaje Hernández hacen parte del nivel de intervención 1, *conservación integral*. Este se le atribuye a los bienes “de excepcional significación cultural de conformidad con el estudio de valoración respectivo, y que por ser irremplazables deben ser preservados en su integralidad” (PEMP, s.f., p. 28). Sin embargo, la manzana de estudio pertenece al nivel de intervención 2, *conservación del tipo arquitectónico*.

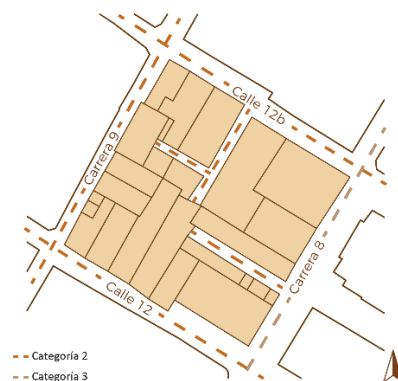
Figura 38*Categorías del espacio público*

Nota. La figura representa las categorías de espacio público en la manzana de estudio. Elaboración propia.

- Categorías del espacio público: La manzana de estudio hace parte de la categoría 3, *conservación contextual de espacios públicos del tejido urbano*, la cual permite “cambios de superficies, mobiliario, señalización, señalética e iluminación garantizando que estas mejoren y/o mitiguen conflictos de uso, accesibilidad y ocupación sobre estos” (PEMP, s.f., p. 65).

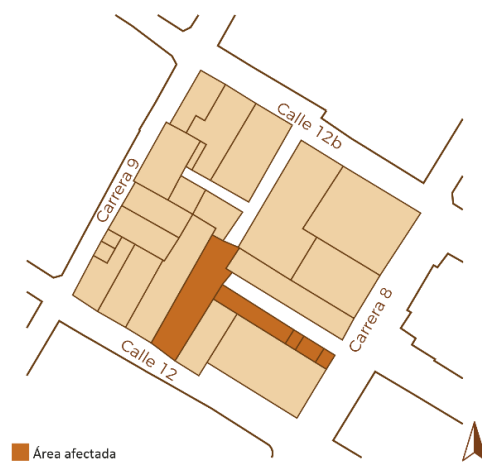
Figura 39

Área afectada

Nota. La figura representa el área afectada del PCP PH. Elaboración propia.

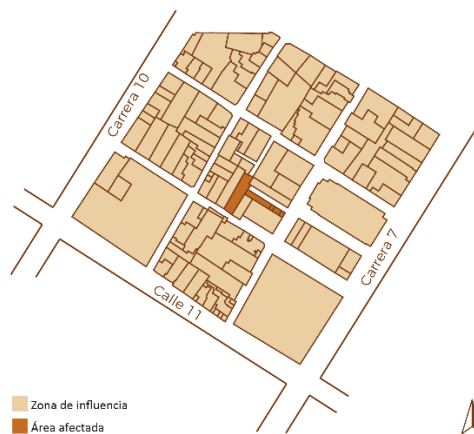
Figura 40

Zona de influencia

Nota. La figura representa la zona de influencia del PCP PH. Elaboración propia.

- Zona de influencia: de acuerdo con lo mencionado por el Ministerio de Cultura (2015) es “el contexto circundante o próximo del BIC, necesario para garantizar su recuperación y sostenibilidad, y que a su vez permita mitigar los impactos que puedan afectar los valores del bien” (como se cita en “Diario Oficial”, 2017, p. 7).

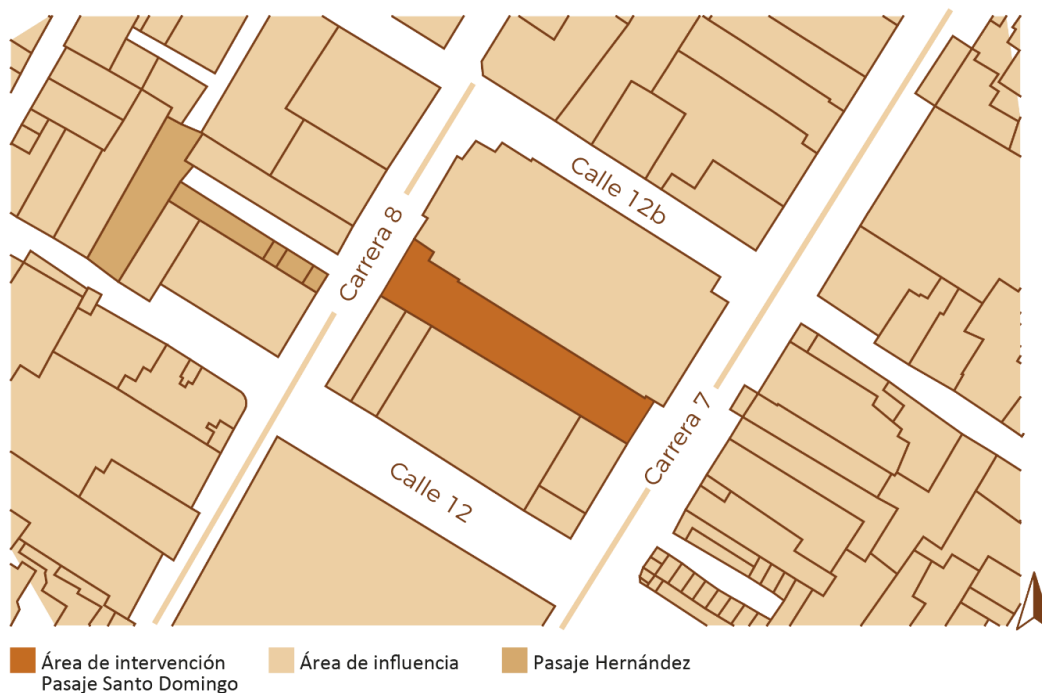
Área de intervención e influencia de la estrategia urbana

Nota. La figura representa las áreas definidas para el desarrollo de la estrategia urbana. Elaboración propia.

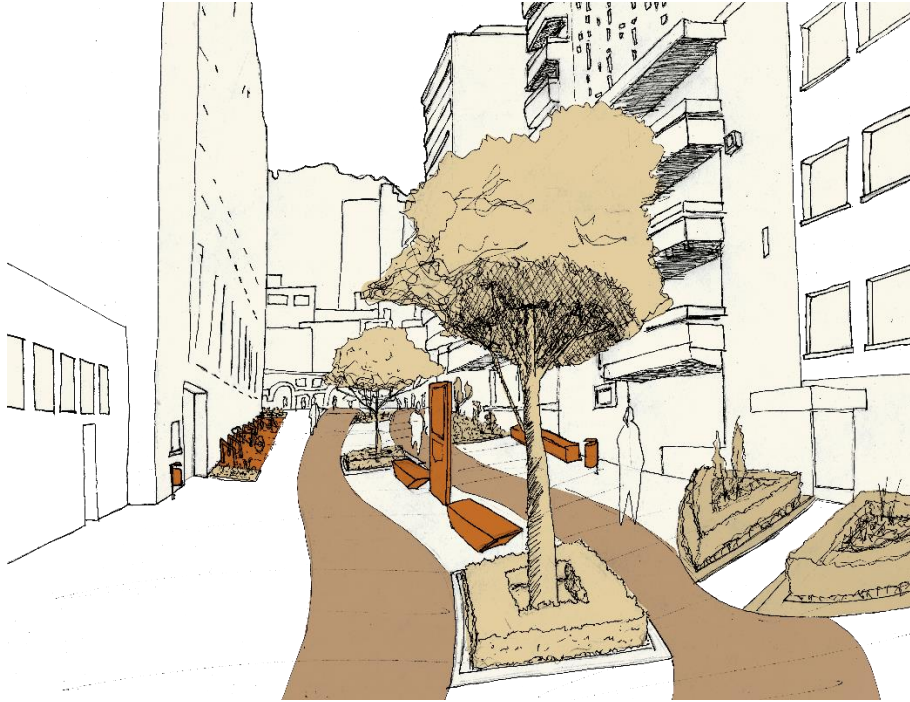
Visual del desarrollo de la estrategia urbana

Nota. La figura representa el desarrollo de la estrategia urbana. Elaboración propia.

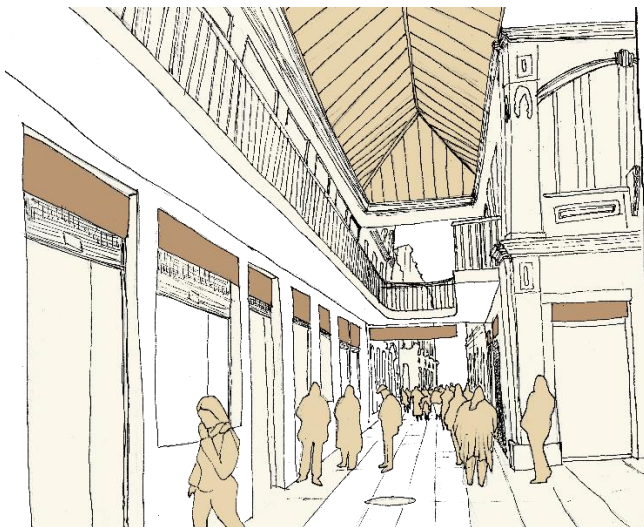
Figura 46

Visual unificación de letreros comerciales

Nota. La figura representa la visual de los letreros comerciales. Elaboración propia.
