**Análisis de Amenazas y Vulnerabilidad ante Inundaciones y Eventos Geológicos:  
Sector San Luis Altos del Cabo, km 5 vía a la Calera.**

Ingeniería Civil, Facultad de Ingeniería

Trabajo de Grado presentado como requisito para optar al título de (Ingenieros Civiles)

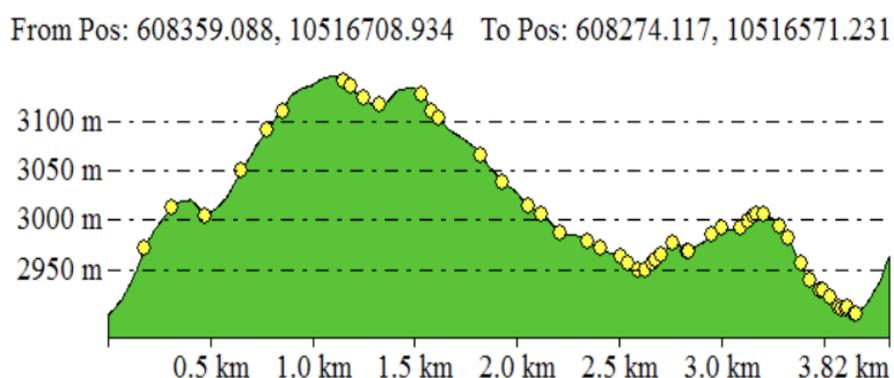
*Figura 3 [Perfil de San Luis Altos del Cabo]. Tomada de [OLARTE HERNANDEZ] ([2012]). En [DIAGNÓSTICO Y PROPUESTA DE MEJORA DEL ACUEDUCTO COMUNITARIO DEL BARRIO SAN LUÍS ALTOS DEL CABO, EN LA LOCALIDAD DE CHAPINERO], p. 177."*

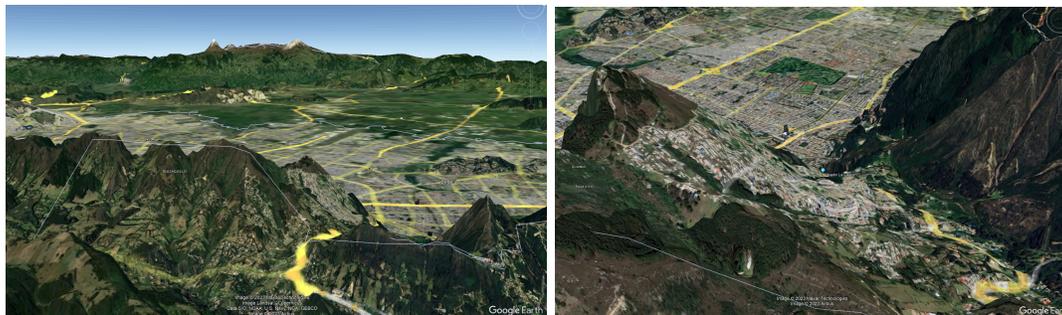
La topografía de la zona donde se ubica el barrio San Luis km 5 vía La Calera, al estar en la cordillera de los Andes en Colombia, presenta un relieve montañoso, siendo una unión de elementos naturales que, a través de mediciones y análisis topográficos, se ha determinado que la elevación varía a lo largo de este tramo, mostrando una combinación de puntos más altos y bajos entre 2900 y 3100 msnm. Las curvas de nivel trazadas en mapas topográficos revelan la complejidad de las pendientes y cambios de elevación que caracterizan la región, teniendo colinas, laderas empinadas y algunas áreas planas intercaladas.

Figura 5 [Relieve y topografía San Luis]. Tomada de [Google Earth] ([2023]).

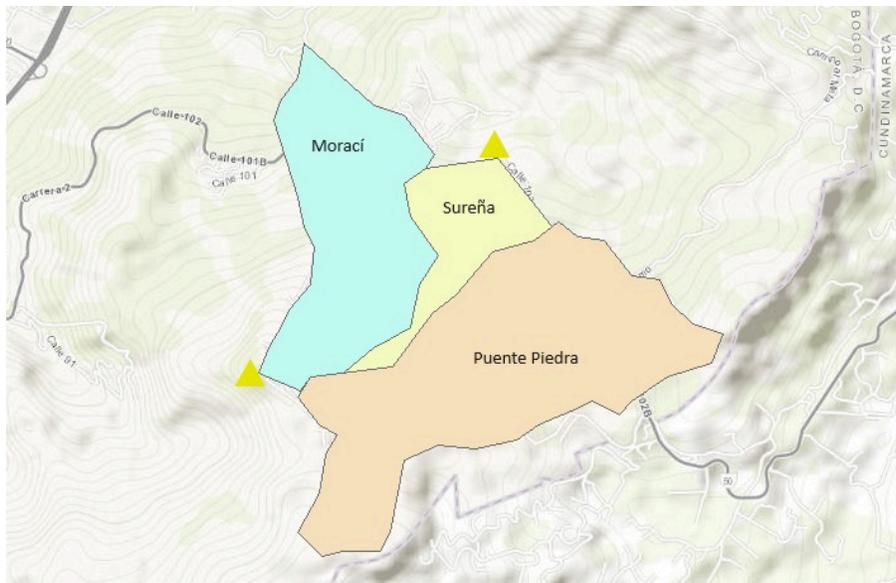
**1. Análisis de las Cuencas:** Identificación de las quebradas en la zona, destacando las principales: Morací, Puente Piedra y Sureña. Caracterización de la afectación específica de cada quebrada, clasificando a Morací como la de mayor tamaño, seguida por Puente Piedra y Sureña. Determinado a partir del método polígonos de Thiessen la precipitación media, con un máximo de 100 mm, indicativo muy similar a los datos conocidos de la ubicación en la zona andina.

*Figura 8 [Estaciones y Cuencas Quebradas San Luis Proyeccion datos precipitacion IDEAM]. [Elaboración Propia] ([ArcMap]).*

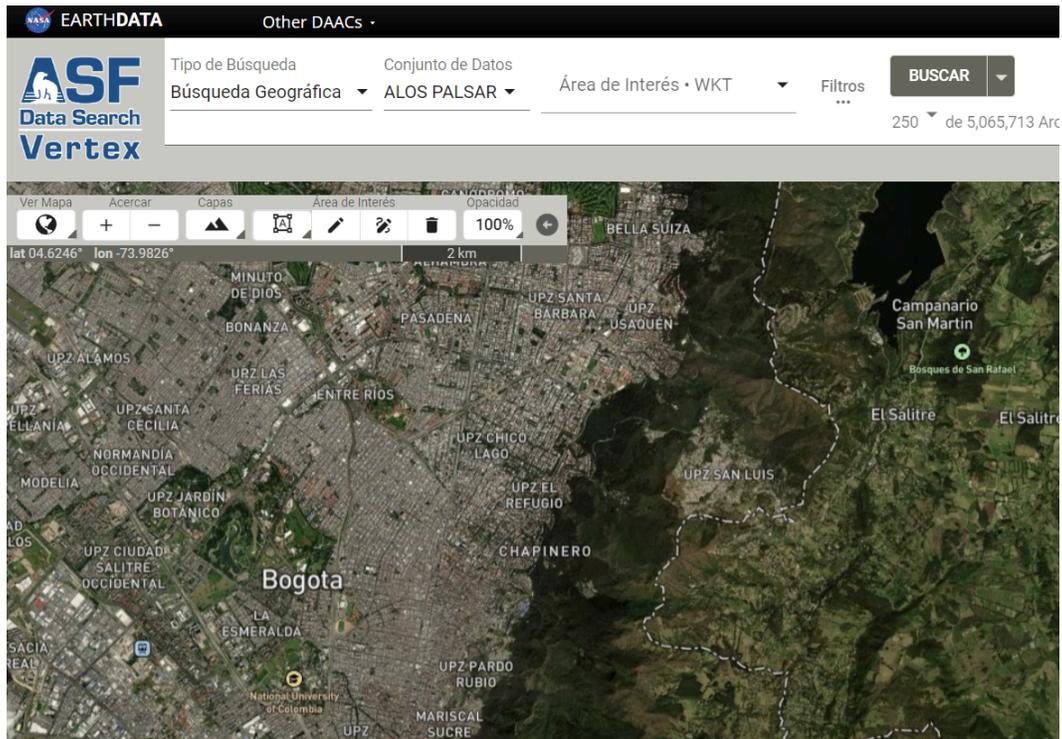
- a. **Obtención de datos:** Se obtuvieron imágenes satelitales de la zona a partir de un proveedor de imágenes satelitales de versión libre como lo es EARTHDATA; Las imágenes se seleccionaron de acuerdo con la resolución espacial y temporal adecuadas. Esta información ofrece una perspectiva integral y actualizada de la dinámica hidrológica de la región, facilitando así la identificación de patrones necesarios para la investigación.

Figura 9 [Imágenes Satelitales MDT]. Tomada de [<https://search.asf.alaska.edu/#/>] ([en Línea]).

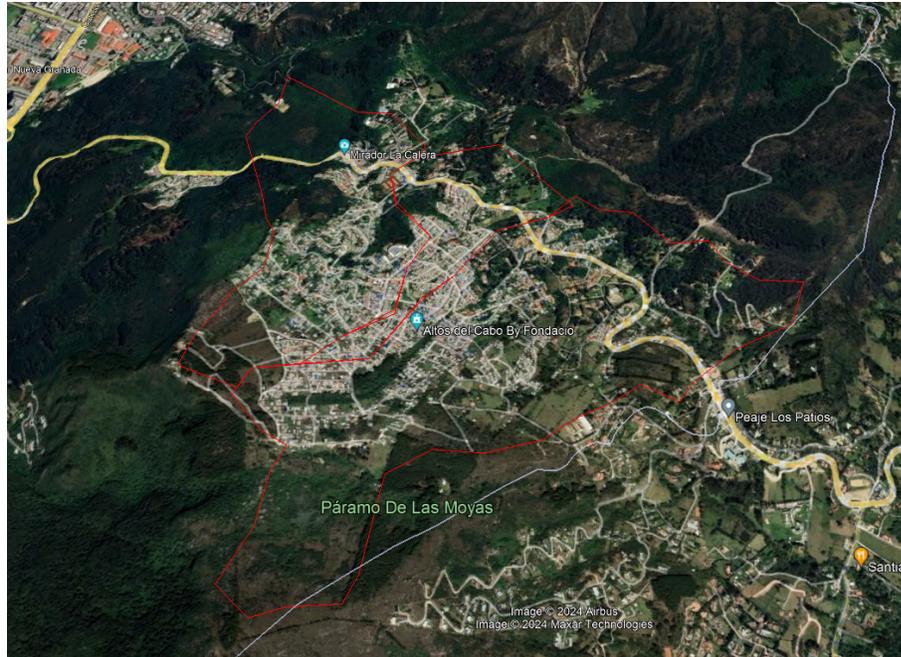
- b. **Preprocesamiento de datos:** Las imágenes se procesaron con el fin de hallar los cauces y las entregas de agua de la zona para posteriormente generar una segmentación de la cuenca para identificar las subcuencas dentro de la cuenca principal. que en este caso son la quebrada MORACÍ, SUREÑA Y PUENTE PIEDRA analizando sus tamaños, forma, pendiente y cobertura del suelo.

*Figura 10[Quebradas]. [Elaboración Propia] ([Google Earth]).*

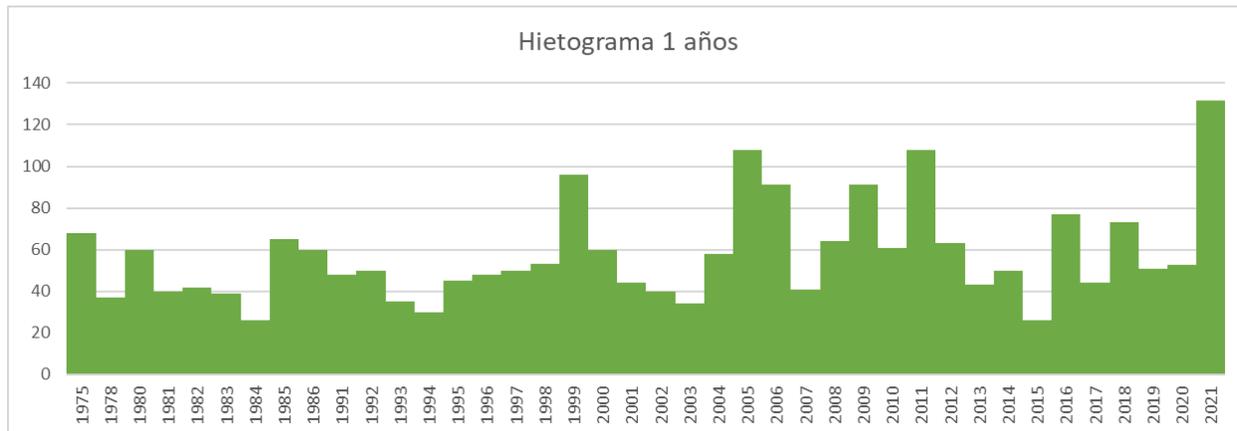
*Gráfica 1 [Hietograma 1 año Estación CASITA LA]. Datos tomados del geoportal del IDEAM. [Elaboración propia.] ([2023]).*

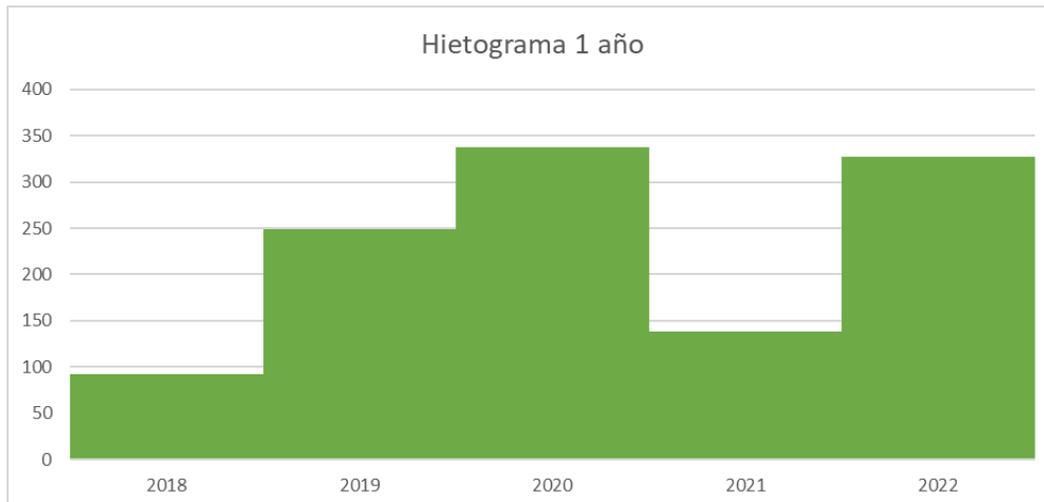
*Gráfica 2 [Hietograma 1 año Estación ESCUELA PEDAGÓGICA EXPERIMENTAL]. Datos tomados del geoportal del IDEAM. [Elaboración propia.] ([2023]).*

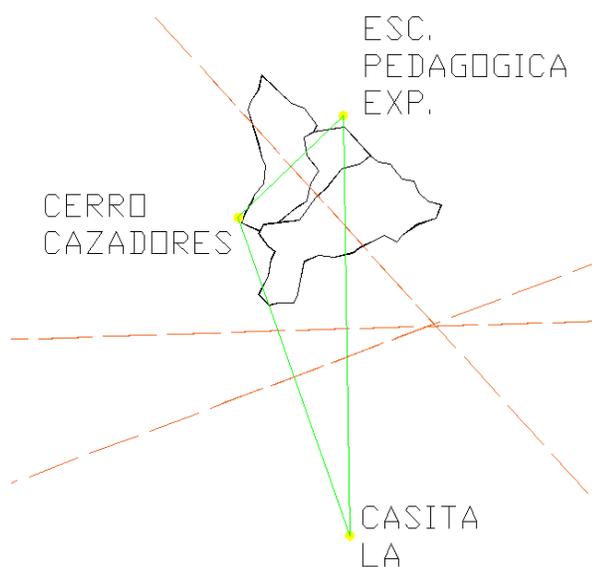
estaciones meteorológicas no están ubicadas en el mismo lugar, por lo que la precipitación que registran puede variar. Por ejemplo, la estación Cerro Cazadores, que está ubicada a mayor altitud, recibe más precipitación que la estación Casita LA, que está ubicada a menor altitud, pero es importante tener en cuenta que CASITA LA no aporta a los datos por su lejanía, sino su función principal es cerrar el polígono de áreas.

Figura 11 [Polígonos de Thiessen San Luis altos del cabo]. Estaciones Tomadas del IDEAM [Elaboración propia].

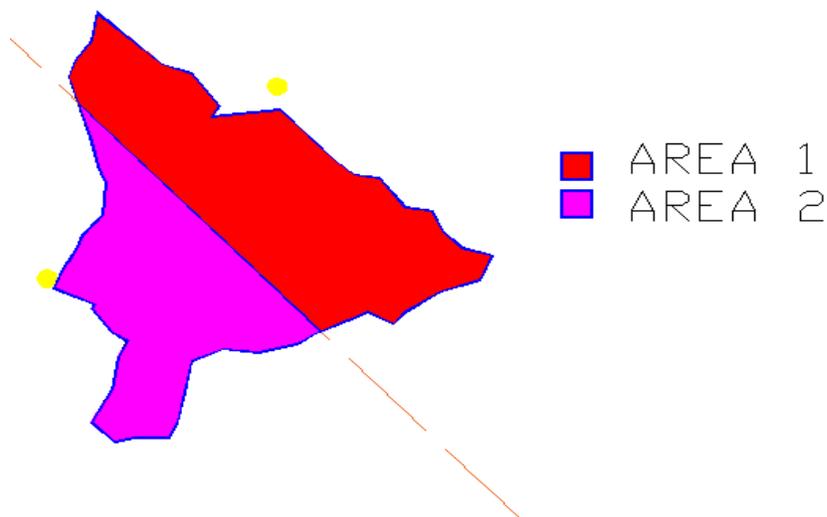
AREA TOTAL 1	AREA (Ha)	AREA 2 (Ha)	AREA 3 (Ha)
0,275	0,16	0,114	0

Figura 12[Áreas Cuencas por Polígonos de Thiessen San Luis altos del cabo]. Tomada de [Elaboración propia].

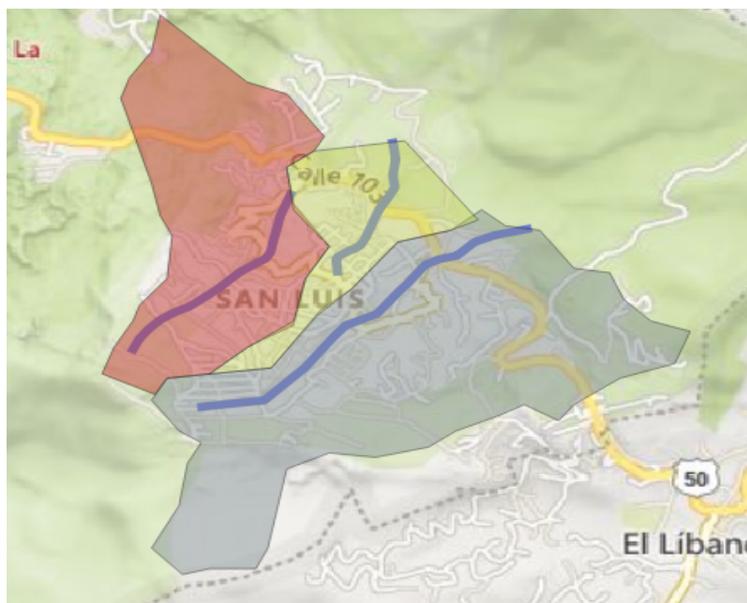
Figura 13 Longitud Cauces quebradas. Fuente. Propia.

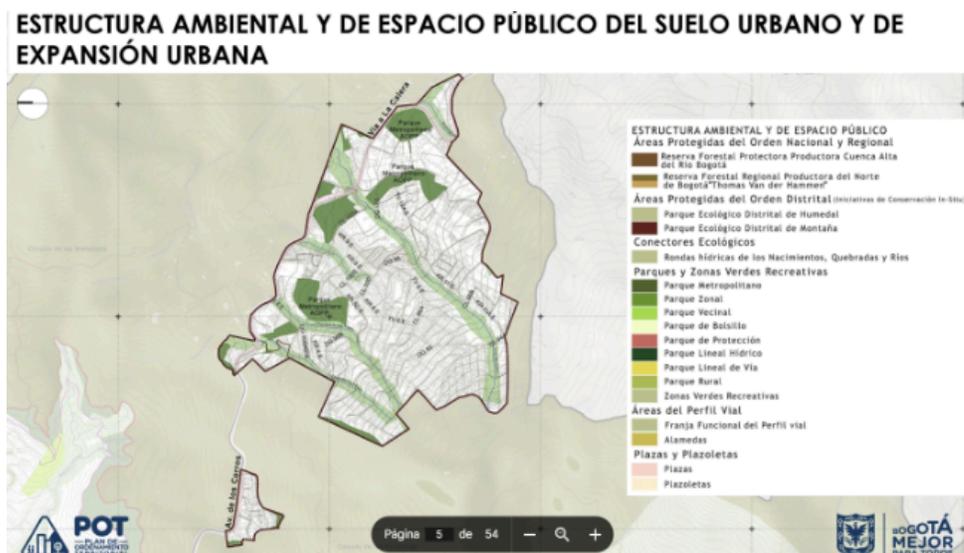
Figura 14[Uso del suelo San Luis Altos del Cabo]. Tomada del [Plan de Ordenamiento territorial] ([2021]). [En línea], p. 5.”

estudio se tomaron los valores del libro de Ven Te Chow. El barrio cuenta con diferentes tipos de suelos, cada uno con un coeficiente de escorrentía diferente. Por ejemplo, los suelos con buen drenaje, como los suelos arenosos, tienen un coeficiente de escorrentía más alto que los suelos con mal drenaje, como los suelos arcillosos.

La tabla que estás analizando muestra el porcentaje de área que ocupa cada tipo de suelo en el barrio. Para calcular el promedio de coeficiente de escorrentía, se debe multiplicar el coeficiente de escorrentía de cada tipo de suelo por su porcentaje de área y luego dividir la suma por 100.

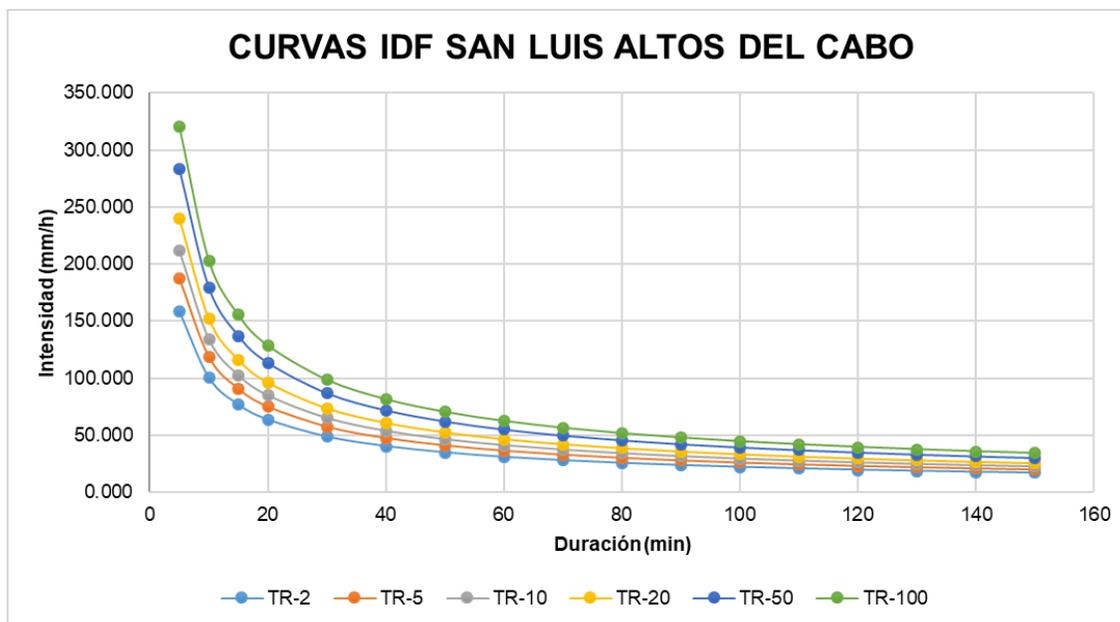
IDF	Tiempo de Retorno					
	2	5	10	20	50	100
<b>Duración (m)</b>						
5	158,708	187,166	212,038	240,214	283,288	320,932
10	100,443	118,453	134,194	152,026	179,287	203,111
15	76,860	90,642	102,686	116,332	137,192	155,422
20	63,568	74,967	84,928	96,214	113,467	128,544
30	48,643	57,365	64,988	73,624	86,826	98,363
40	40,231	47,445	53,749	60,892	71,811	81,353
50	34,721	40,948	46,389	52,553	61,977	70,212
60	30,785	36,305	41,129	46,595	54,950	62,252
70	27,807	32,793	37,151	42,088	49,634	56,230
80	25,461	30,027	34,017	38,537	45,447	51,487
90	23,557	27,781	31,473	35,655	42,048	47,636
100	21,974	25,915	29,358	33,260	39,224	44,436
110	20,635	24,335	27,569	31,232	36,832	41,727
120	19,483	22,977	26,030	29,489	34,777	39,398
130	18,481	21,794	24,691	27,972	32,987	37,371
140	17,598	20,754	23,512	26,636	31,413	35,587
150	16,815	19,830	2,465	25,451	30,014	34,003

Gráfica 3 Diseño de curvas IDF. Elaboración propia.

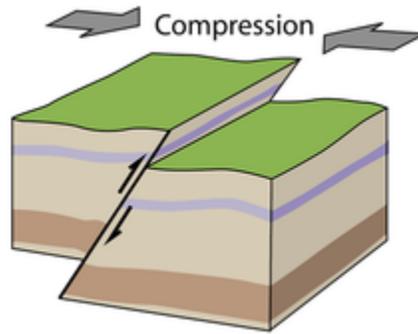
**Fallas de Cabalgamiento:** Son un tipo de falla inversa en la que el bloque superior se ha movido horizontalmente sobre el bloque inferior. Las fallas de cabalgamiento son comunes en zonas de compresión tectónica.

Figura 23 [Fallas de Cabalgamiento] En línea <https://es.wikipedia.org/wiki/Cabalgamiento> / 03 marzo 2024).

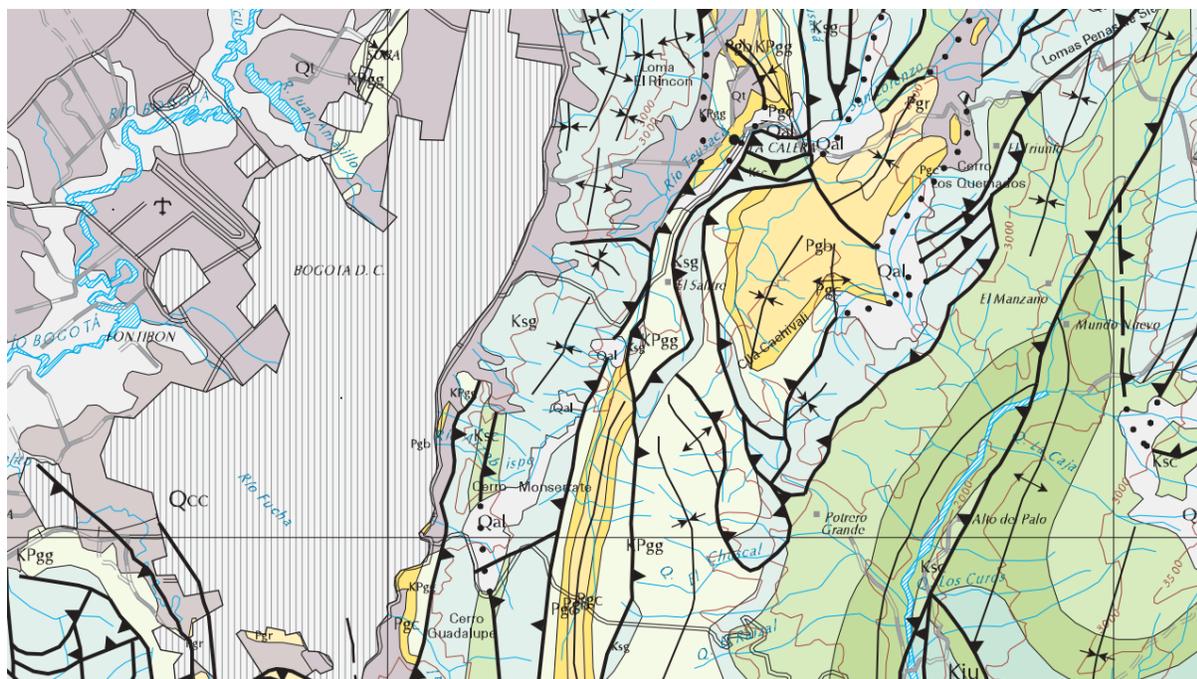
Figura 24 INGEOMINAS. (1999). Mapa Geológico del Departamento de Cundinamarca. Plancha 209. Bogotá: INGEOMINAS.

cubren la ladera rocosa de baja pendiente. En la zona no se evidencian procesos de remoción en masa exceptuando algunos procesos de reptación leves en la zona baja de la quebrada La Sureña en donde la zona del cauce está invadida por viviendas las cuales presenta algunas deformaciones leves por reptación del terreno. En la parte baja no hay fenómenos de masa pero no se descarta que se presenten desprendimientos localizados de bloques de los taludes verticales de las zonas de escarpes”. En el mapa se pueden observar varias fallas geológicas. En la zona de la imagen se pueden observar las siguientes fallas geológicas:

- Falla de Bogotá: Es una falla de borde de tipo normal que se encuentra en la ciudad de Bogotá. Esta falla ha sido responsable de algunos sismos de magnitud moderada.
- Falla de Teusacá: Es una falla interna de tipo normal que se encuentra al oriente de la ciudad de Bogotá. Esta falla ha sido responsable de algunos deslizamientos de tierra.
- Falla de Guadalupe: Es una falla interna de tipo inverso que se encuentra al sur de la ciudad de Bogotá. Esta falla ha sido responsable de algunos sismos de magnitud baja.

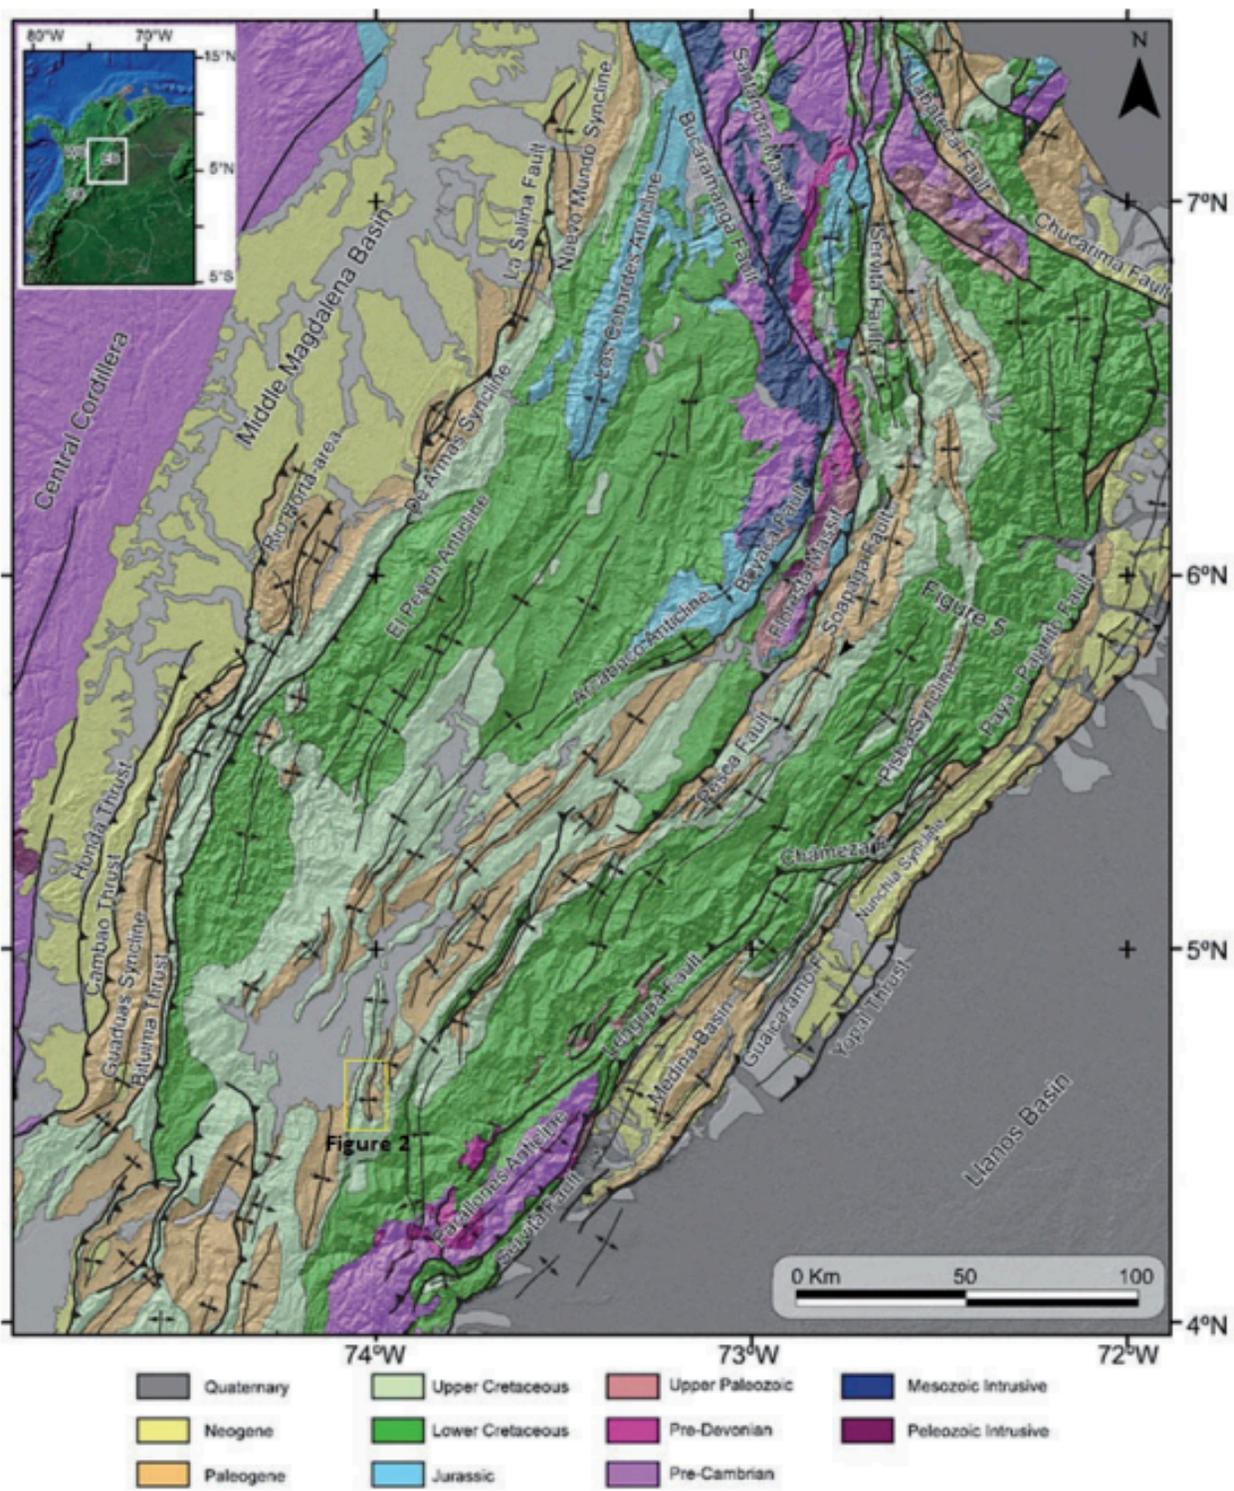
Todos estos pliegues y foliaciones se formaron como resultado de la deformación orogénica que afectó la región durante el Cretácico Superior y el Paleógeno. Estos procesos deforman tanto las rocas sedimentarias como las metamórficas, indicando que ocurrieron después de la sedimentación y el metamorfismo. sugiriendo que la zona experimentó una intensa deformación orogénica, con una orientación predominante NE-SW. Esta información geológica permite entender la historia de la zona, desde la sedimentación inicial hasta los procesos posteriores de deformación, proporcionando una visión más completa de su evolución geológica.

Figura 25 [Mapa Geológico de la Cordillera Oriental mostrando las estructuras más significativas pliegues y fallas]. La zona de este. El estudio está delineado en amarillo (modificado de Parra et al., 2009a).

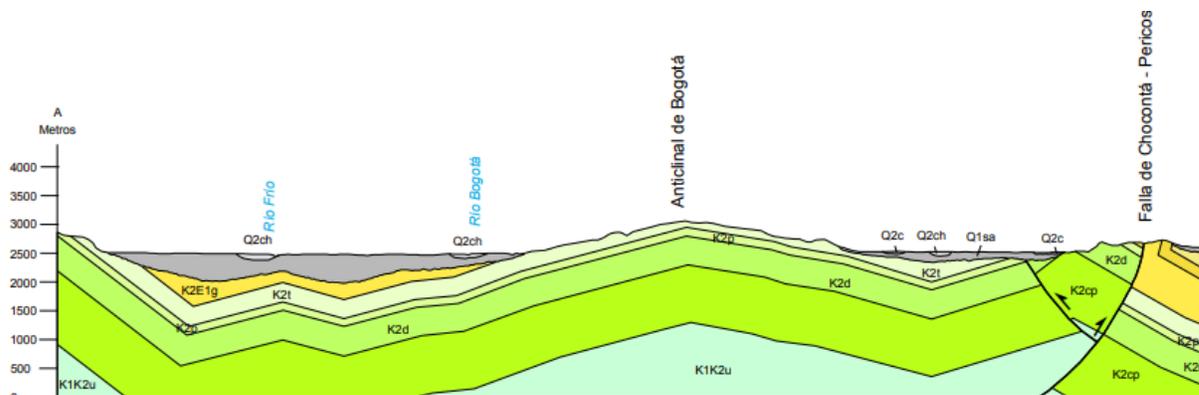
Figura 27 [Geología de la Plancha 228 Santafé de Bogotá Noreste]. Tomada de. Instituto Colombiano de Geología y Minería INGEOMINAS [ [https://srvags.sgc.gov.co/Flexviewer/Estado\\_Cartografia\\_Geologica/](https://srvags.sgc.gov.co/Flexviewer/Estado_Cartografia_Geologica/)].

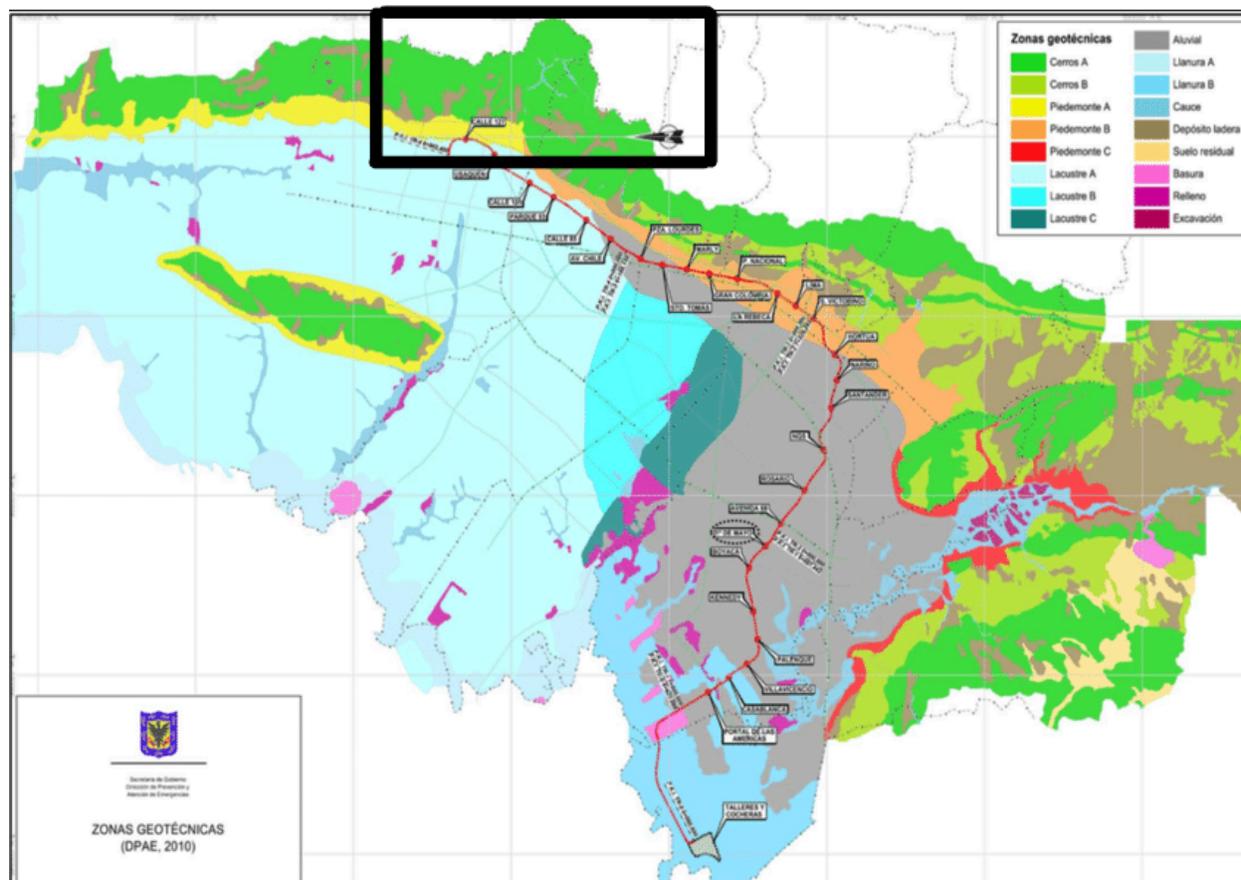
Ya entrando en parámetros conocidos de la zona de estudio En cuanto al tipo de suelo en la zona de estudio, según el mapa geotécnico de Bogotá, se clasifica como tipo C-3:

Figura 30 Mapa geotécnico de Bogotá, en línea  
[https://www.researchgate.net/figure/Figura-1-Mapa-geotecnico-de-Bogota-DC-con-el-trazado-de-la-primera-linea-del-metro\\_fig1\\_308962041](https://www.researchgate.net/figure/Figura-1-Mapa-geotecnico-de-Bogota-DC-con-el-trazado-de-la-primera-linea-del-metro_fig1_308962041).

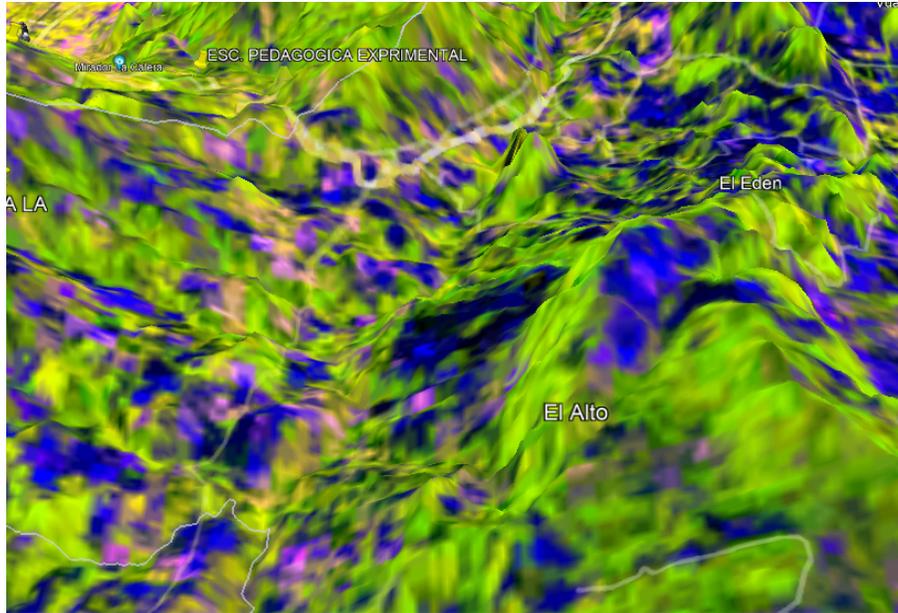
- Datos topográficos: La zona de estudio presenta una topografía montañosa con una altura máxima de 3206 metros sobre el nivel del mar (msnm) y una altura mínima de 2840 msnm. La pendiente promedio del terreno es del 6.8%, lo que indica un relieve variado con áreas de pendientes pronunciadas y otras más suaves. Estas características topográficas sugieren la presencia de valles y crestas, lo que puede influir en la estabilidad del terreno.

Figura 31 [Modelo digital del terreno (KMZ-ASD Data Shear)].

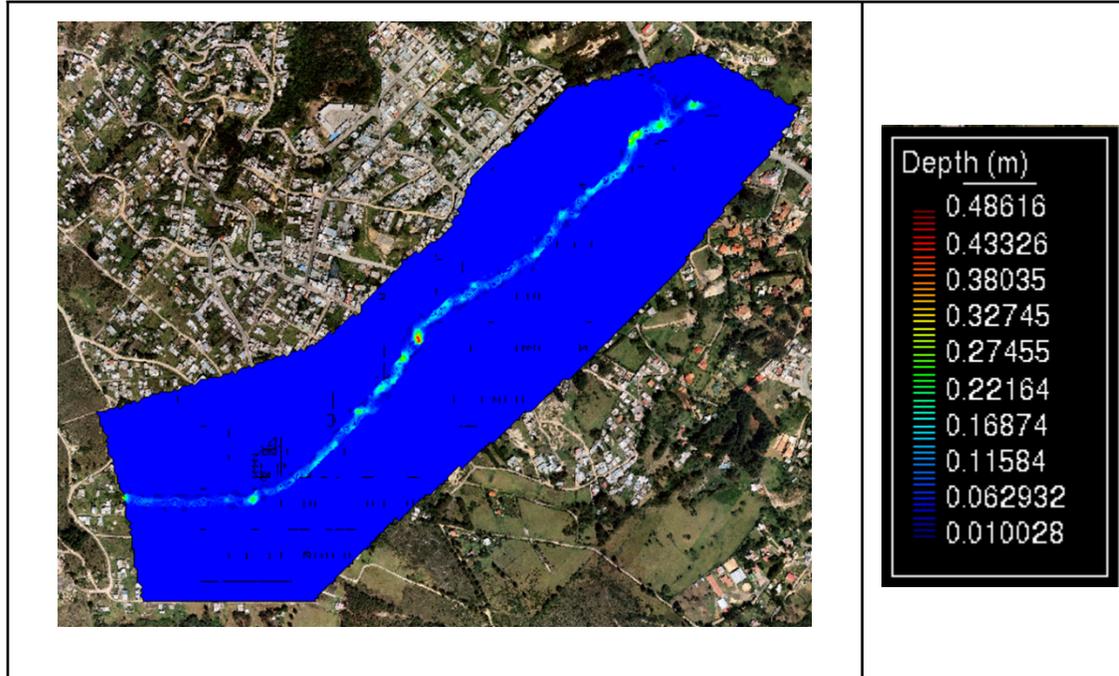
Figura 34 [Resultados Depth – Quebrada Moraci]. Tomada del modelo Iber [Fuente Propia] ([2024]).

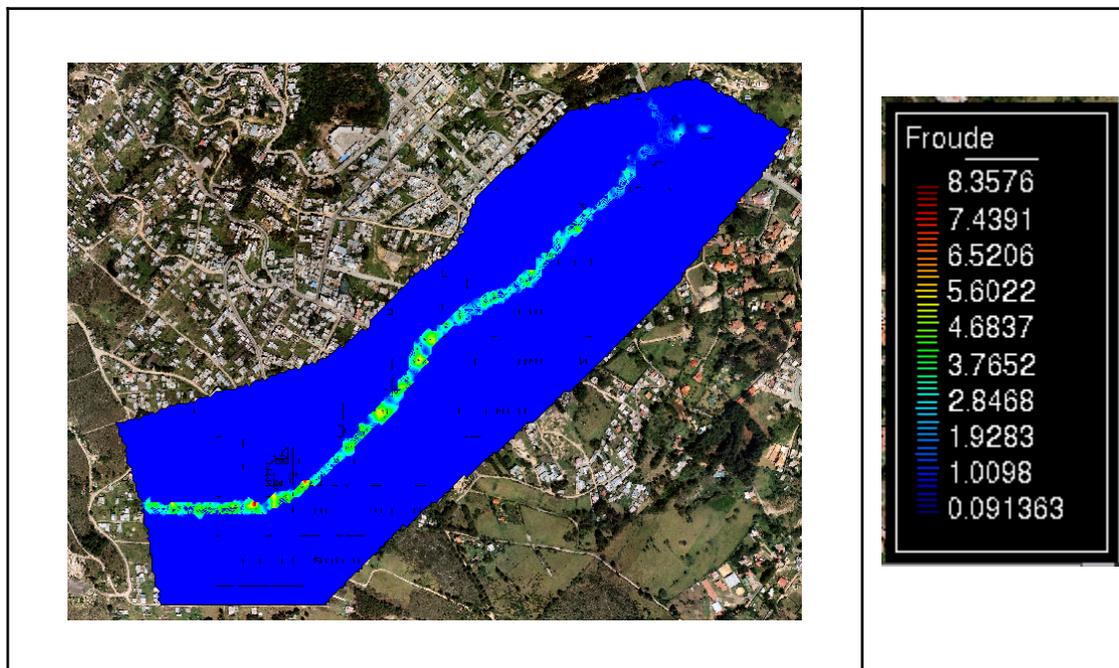
Figura 35 Figura [Resultados Froude – Quebrada Moraci]. Tomada del modelo Iber [Fuente Propia] ([2024]).

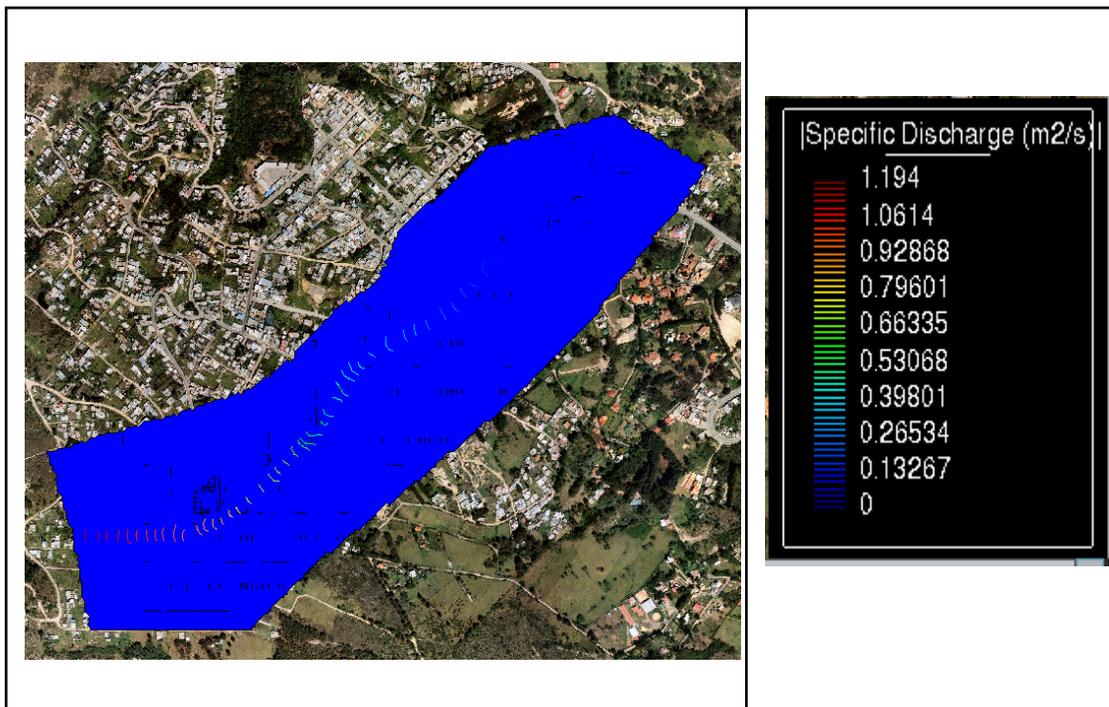
Figura 36 [Resultados Descarga Específica – Quebrada Moraci]. Tomada del modelo Iber [Fuente Propia] ([2024]).

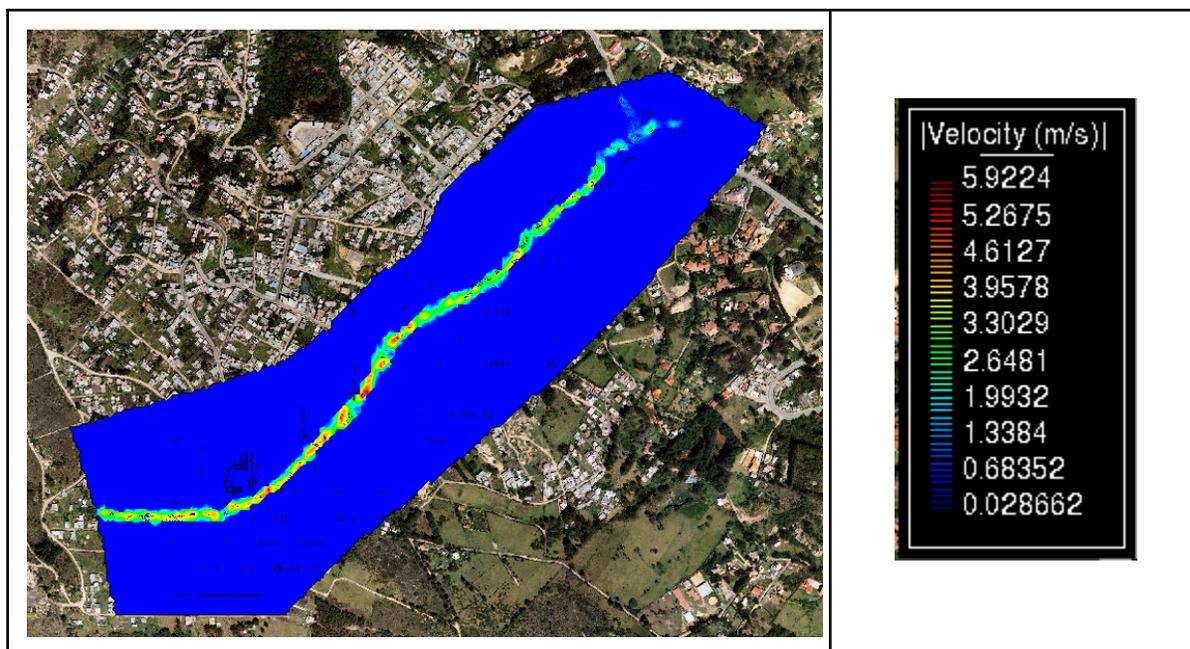
Figura 37 [Resultados velocidad – Quebrada Moraci]. Tomada del modelo Iber [Fuente Propia] ([2024]).

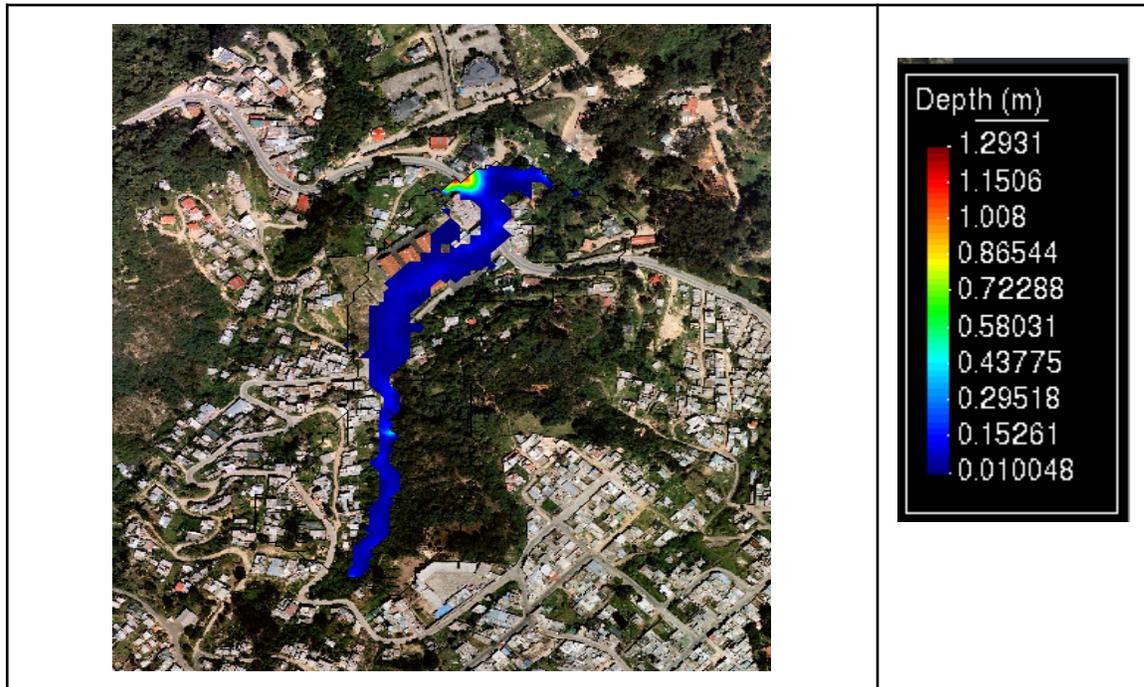
Figura 38 [Resultados Depth – Quebrada Puente Piedra]. Tomada del modelo Iber [Fuente Propia] ([2024]).

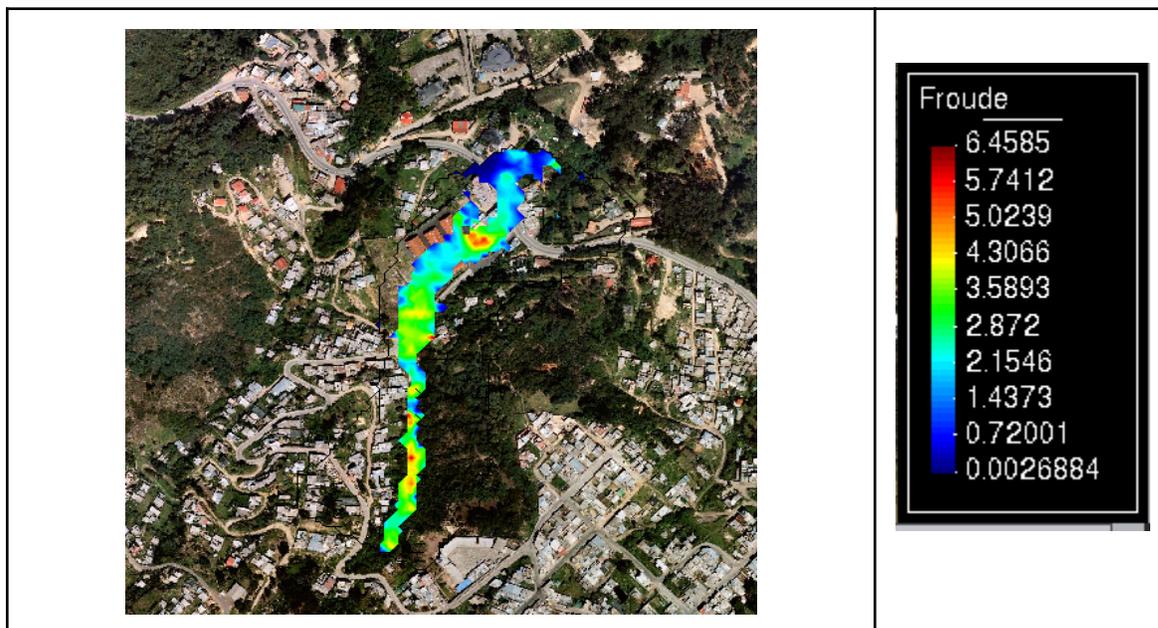
Figura 39 [Resultados Froude – Quebrada Puente Piedra]. Tomada del modelo Iber [Fuente Propia] ([2024]).

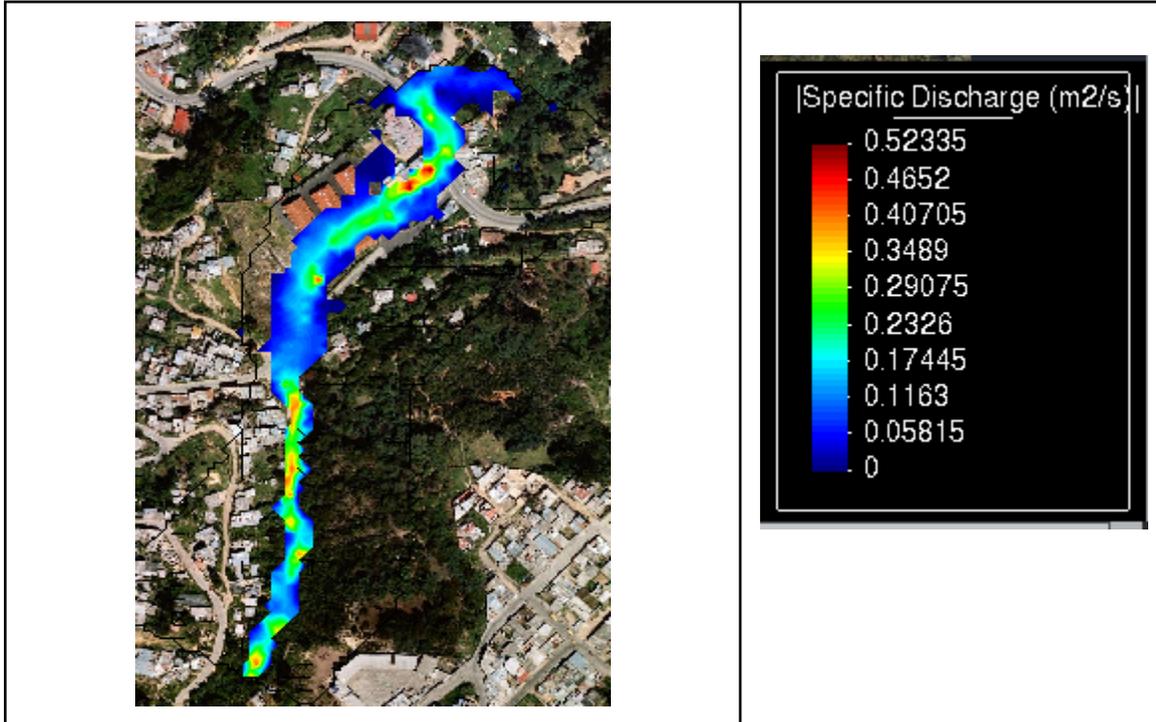
Figura 40 [Resultados Descarga Específica – Quebrada Puente Piedra]. Tomada del modelo Iber [Fuente Propia] (2024).

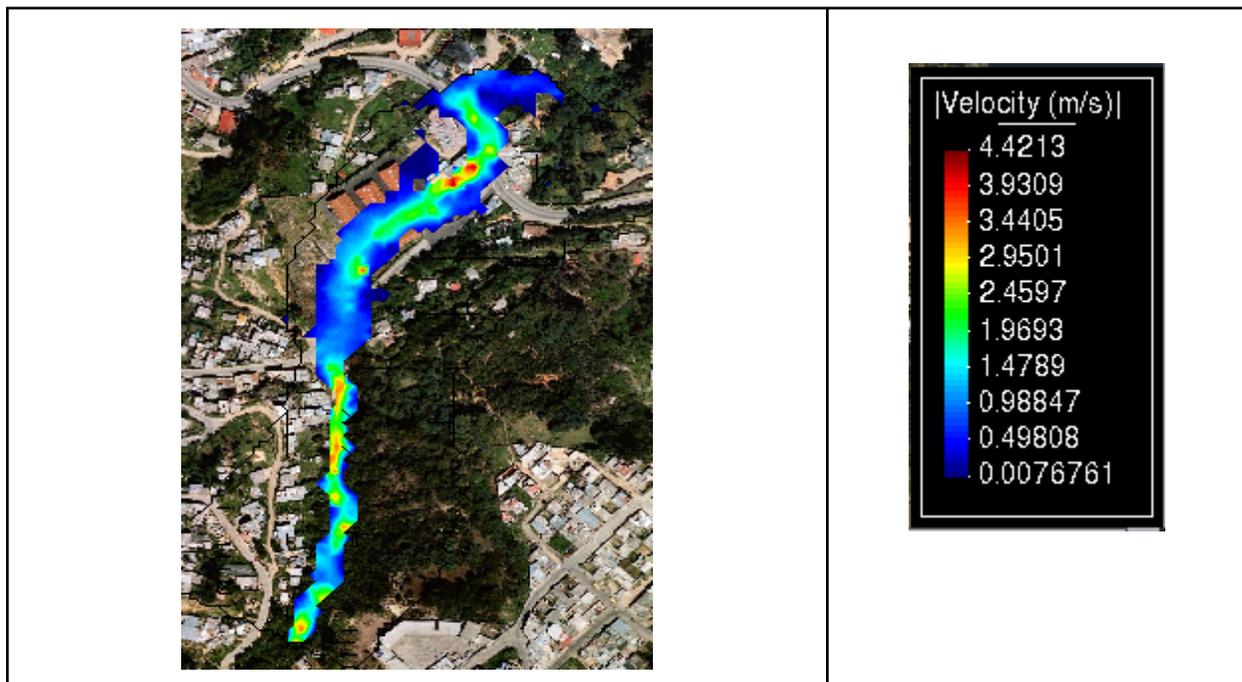
Figura 41 [Resultados Velocidad – Quebrada Puente Piedra]. Tomada del modelo Iber [Fuente Propia] (2024).

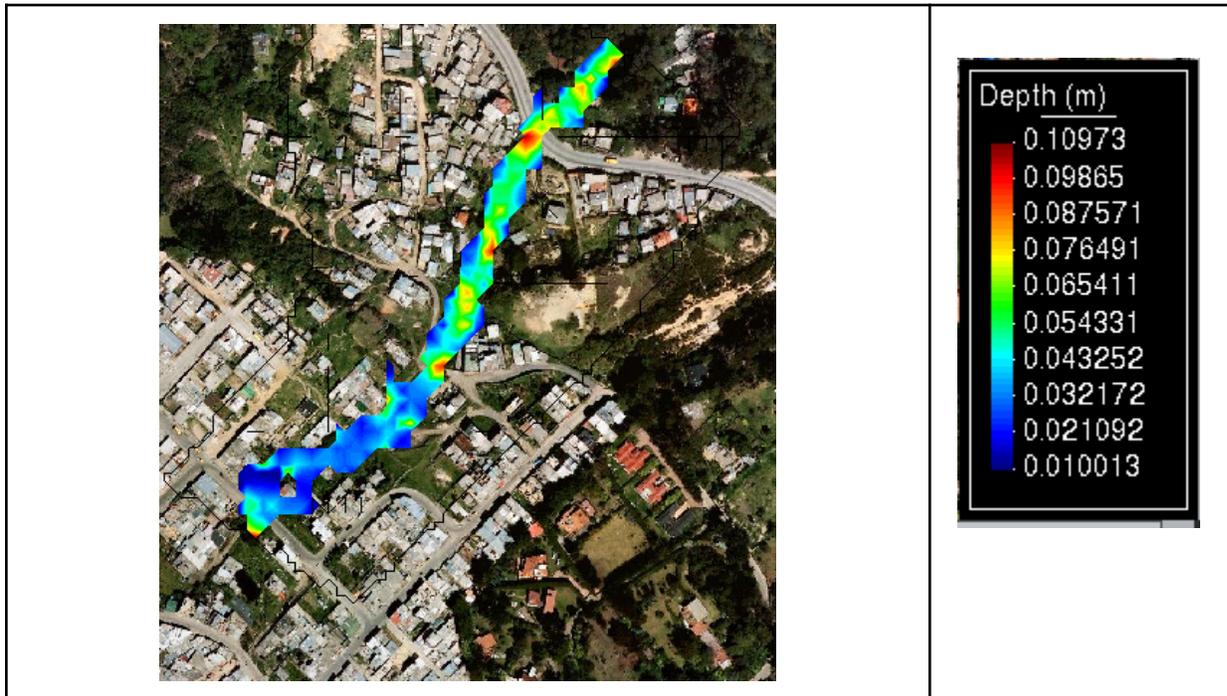
Figura 42 [Resultados Depth – Quebrada Sureña]. Tomada del modelo Iber [Fuente Propia] ([2024]).

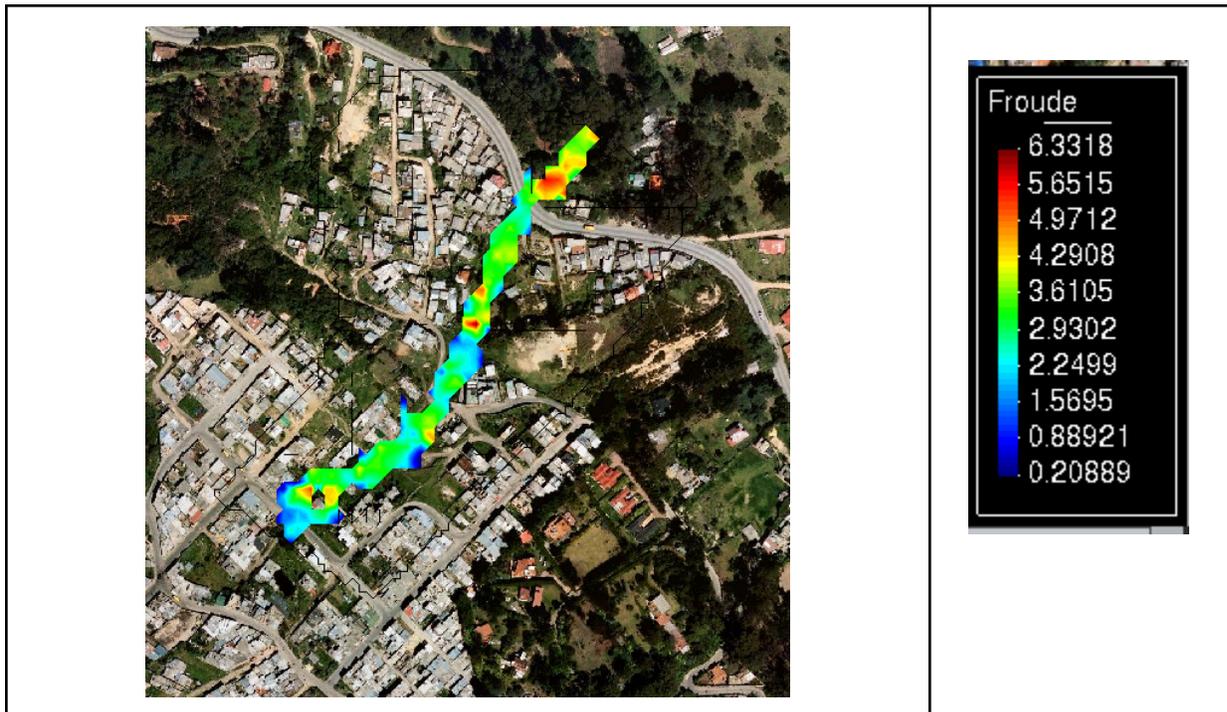
Figura 43 [Resultados Froude – Quebrada Sureña]. Tomada del modelo Iber [Fuente Propia] ([2024]).

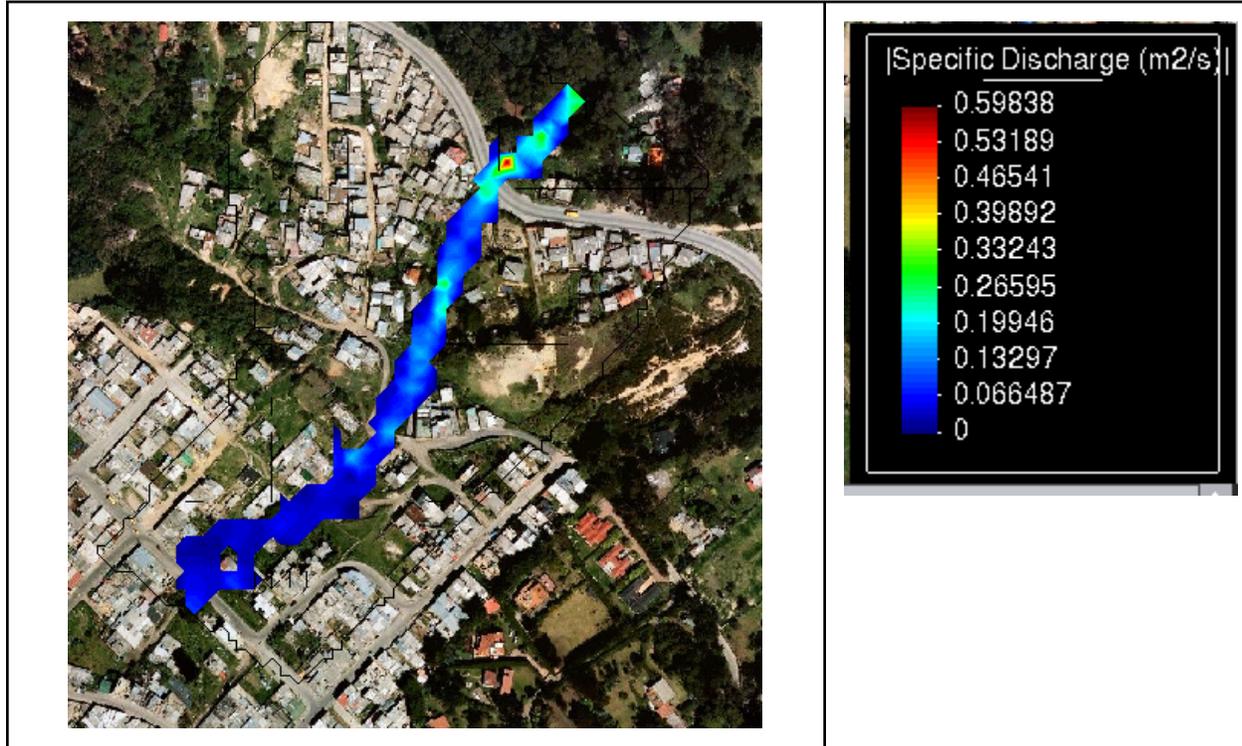
Figura 44 [Resultados Descarga Específica – Quebrada Sureña]. Tomada del modelo Iber [Fuente Propia] ([2024]).
