**Análisis de Amenazas y Vulnerabilidad ante Inundaciones y Eventos Geológicos:  
Sector San Luis Altos del Cabo, km 5 vía a la Calera.**

Ingeniería Civil, Facultad de Ingeniería

Trabajo de Grado presentado como requisito para optar al título de (Ingenieros Civiles)

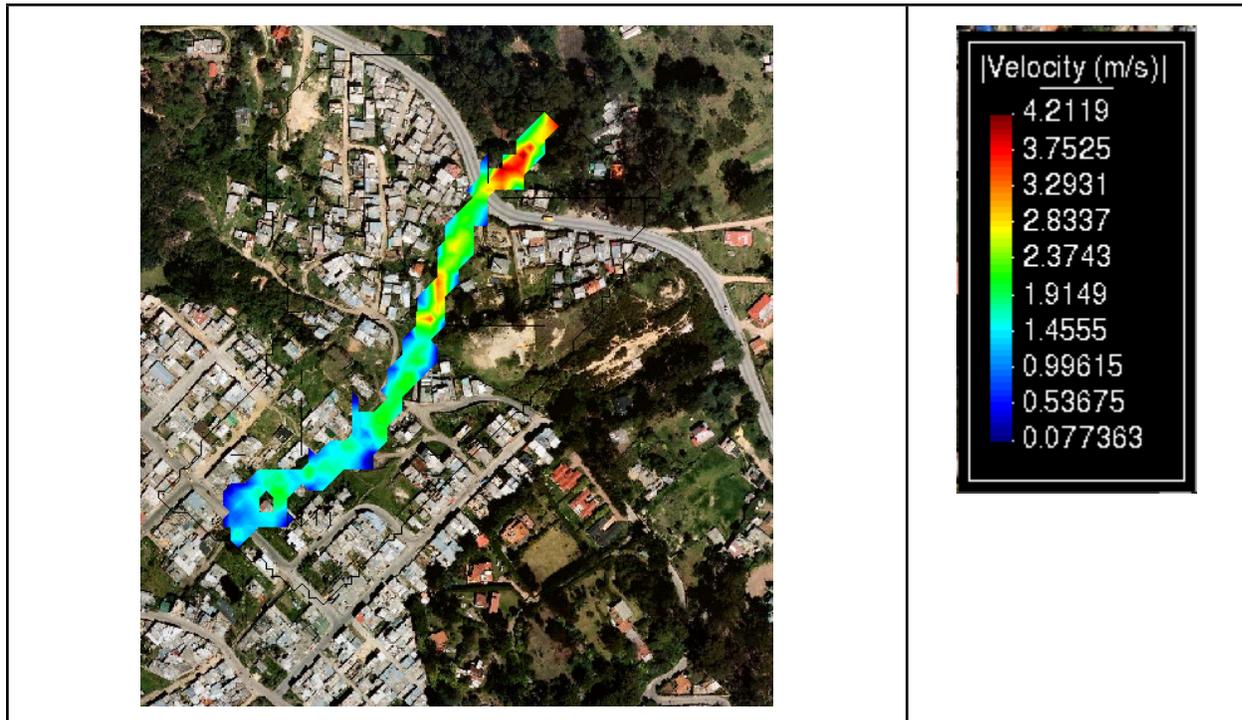
Figura 45 [Resultados Velocidad – Quebrada Sureña]. Tomada del modelo Iber [Fuente Propia] ([2024]).
