## **Anexos**

## **Capítulo I: Antecedentes y contexto de la Investigación**

## Capítulo II: Generalidades de la zona de estudio

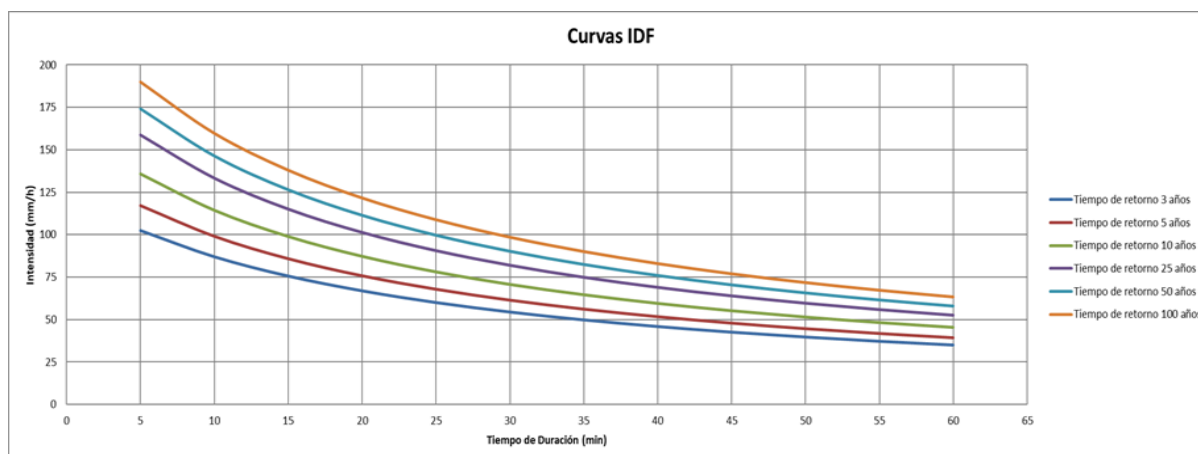
Grafica 3 [IDF Levantadas por el acueducto de bogotà 2019]. Tomada de [Estudios EAAB 2019]

Tabla de intensidades - Tiempo de duración												
Frecuencia (Años)	Duración (Minutos)											
	5	10	15	20	25	30	35	40	45	50	55	60
3	102,3718	86,93647	75,5789457	66,86843	59,97402	54,3800232	49,7493	45,85213	42,526543	39,65504	37,1503	34,9460785
5	117,02	99,00786	85,8610539	75,83657	67,93635	61,5474187	56,27234	51,84204	48,067824	44,81339	41,97783	39,48481
10	135,8243	114,3986	98,9265843	87,21707	78,03907	70,6470998	64,56296	59,46564	55,1315548	51,4001	48,15293	45,300865
25	158,5826	133,1782	114,960478	101,2393	90,52189	81,9123249	74,83991	68,9236	63,8991181	59,57733	55,81926	52,5204228
50	174,2834	146,4875	126,528409	111,4808	99,71829	90,2633629	82,49258	75,9893	70,4643194	65,71053	61,57564	57,9451524
100	190,0438	159,7869	138,053992	121,6648	108,8507	98,5484835	90,07978	82,99126	76,968171	71,78509	67,27623	63,3169146

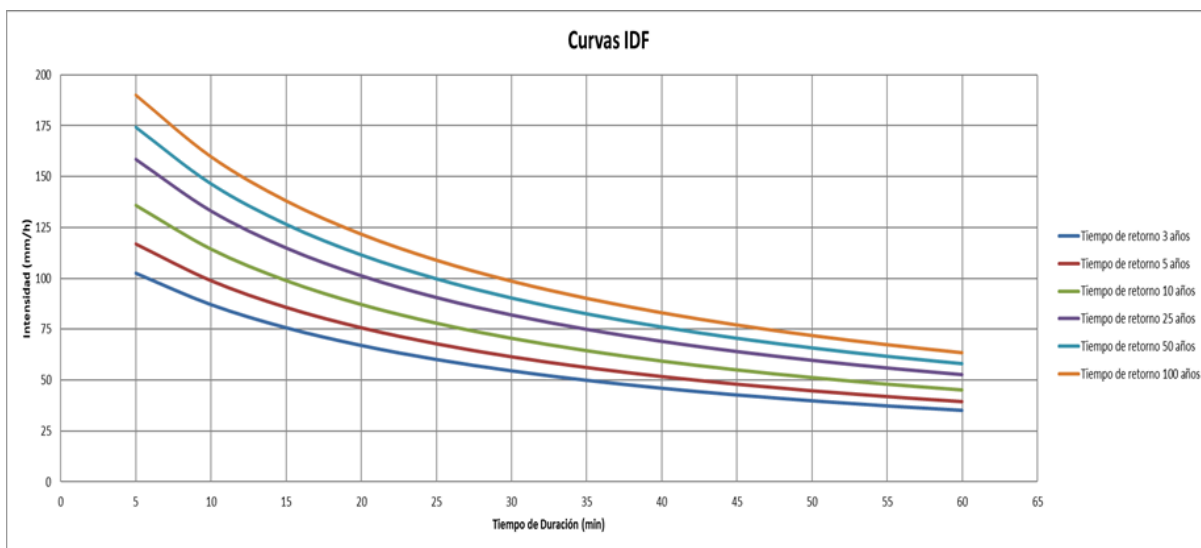
Grafica 4 [IDF Levantadas por el acueducto de bogotá 2019]. Tomada de [Estudios EAAB 2019]

Tabla de Intensidades - Tiempo de duración												
Frecuencia (Años)	Duración (Minutos)											
	5	10	15	20	25	30	35	40	45	50	55	60
3	104,751623	89,6775657	78,3591204	69,5519116	62,5059641	56,74251715	51,9416788	47,8816268	44,40373197	41,3915703	38,7577739	36,4355066
5	118,352576	101,227653	88,4047875	78,4464901	70,4910224	63,99050465	58,5800161	54,0071456	50,09175625	46,7018593	43,7385436	41,1262309
10	136,181412	116,095102	101,172435	89,6490536	80,4822233	73,01612659	66,8176358	61,5891883	57,11959702	53,2548304	49,8799016	46,9072346
25	158,609644	134,713638	117,120524	103,622469	92,9358807	84,26336566	77,0833234	71,0401355	65,88297003	61,4298112	57,5453598	54,1269392
50	173,016	147,367734	128,384577	113,762891	102,151772	92,70646194	84,8714941	78,2665614	72,62248427	67,7433624	63,4832136	59,7310173
100	188,60264	160,555385	139,834331	123,893986	111,246933	100,9655039	92,4409524	85,2571555	79,11995794	73,8155038	69,1845655	65,1061348

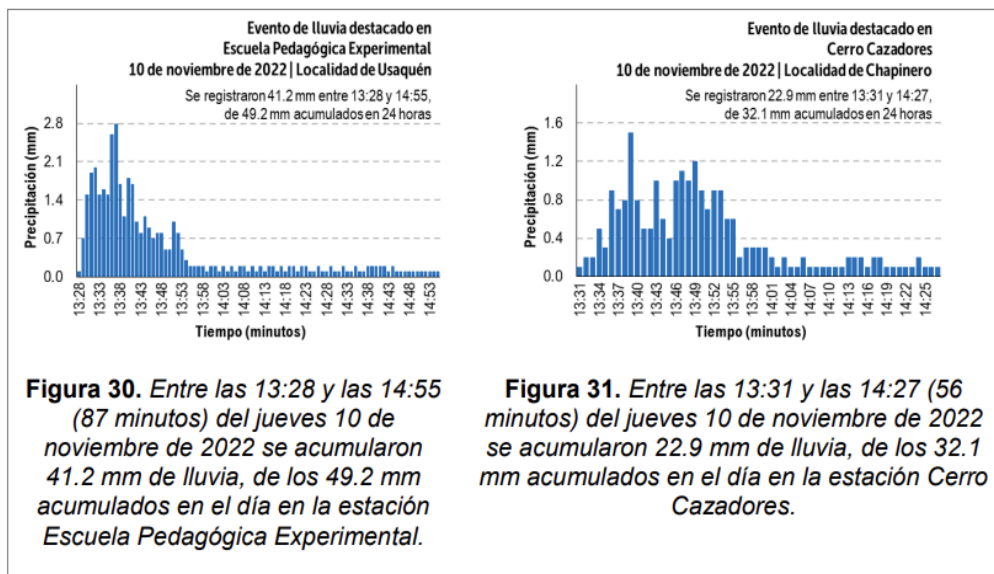
Ilustración 0-5 [Precipitaciones durante 10 nov de 2022 en las estaciones Esc. Pedagógica y Cerro Cazadores]. Tomada de [DIAGNÓSTICO TÉCNICO – DI-18208] ([2021]). En [Línea 5 dic 2023], p. 49."

- La estación Cerro Cazadores recibe una precipitación mensual promedio de 125 mm. Esta es la mayor precipitación mensual promedio de las tres estaciones.
- La estación Escuela Experimental recibe una precipitación mensual promedio de 101,4 mm. Esta es la segunda mayor precipitación mensual promedio de las tres estaciones.
- La estación Casita LA recibe una precipitación mensual promedio de 90,4 mm. Esta es la menor precipitación mensual promedio de las tres estaciones.

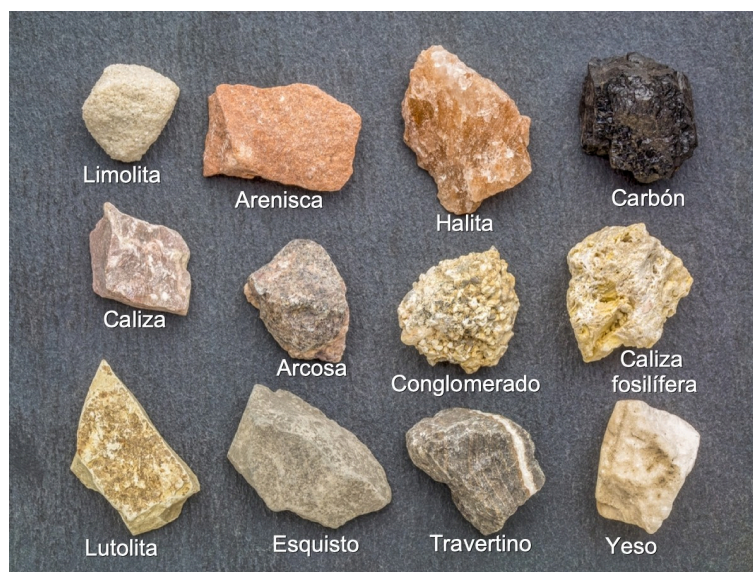
*Ilustración 0-8 [EJEMPLOS DE ROCAS SEDIMENTARIAS]. Tomada del Tipos de rocas: ígneas, sedimentarias y metamórficas] En línea <https://www.diferenciador.com/tipos-de-rocas/> 24 feb 2024).*

Durante la Era Paleozoica, específicamente en el período Ordovícico (hace aproximadamente 485-444 millones de años), se iniciaron los procesos geológicos que condujeron a la formación del Altiplano Cundiboyacense en lo que hoy es Colombia. Según Gómez. (2018), durante este período, la región experimentó intensos procesos de sedimentación marina que contribuyeron a la acumulación de sedimentos y al desarrollo de las primeras plataformas continentales. Estos sedimentos, compuestos principalmente por areniscas, lutitas y conglomerados, fueron depositados en el fondo marino a medida que las placas tectónicas se movían y colisionaban, dando lugar a la formación de los primeros estratos sedimentarios en la región (Castaño, 2009).

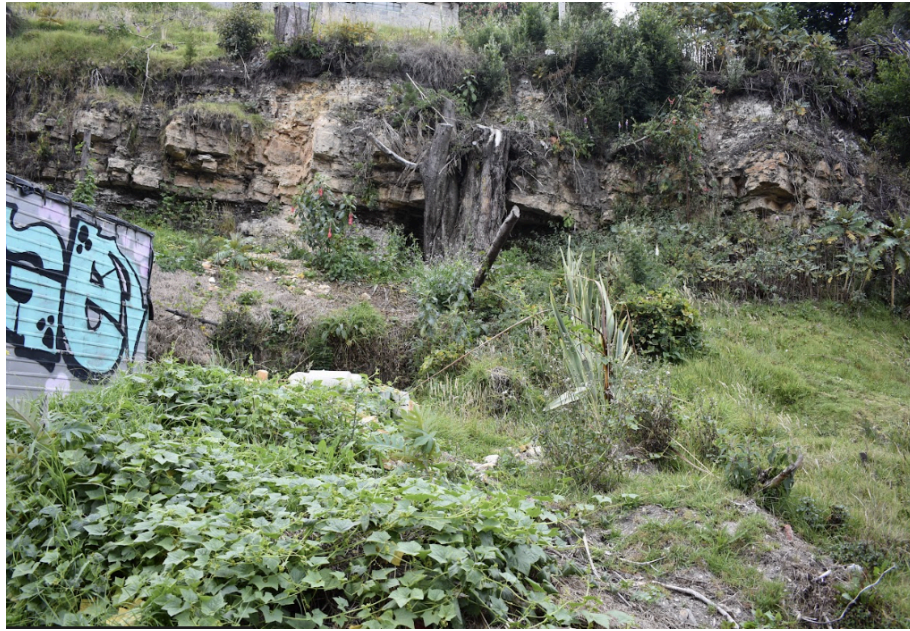
*Ilustración 0-16 [Suelos San Luis]. Tomada del [Fuente Propia] ([2024]).*

La cuenca del Altiplano Cundiboyacense está caracterizada por su geología de origen sedimentario. La presencia de rocas sedimentarias como areniscas, arcillas y lutitas es común en la región. Estos sedimentos se han depositado a lo largo de períodos geológicos y han sido influenciados por eventos tectónicos y climáticos.

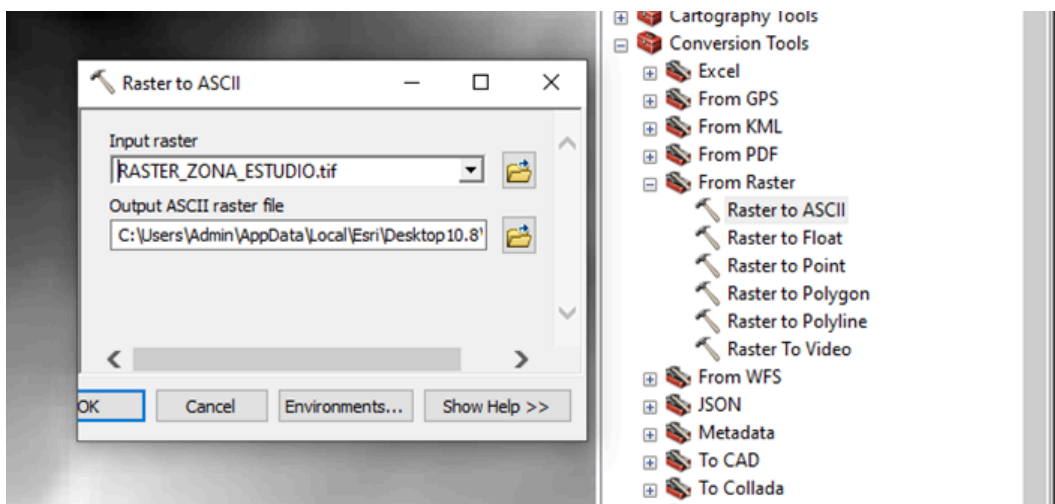
Ilustración 0-2 Figura 33 [Modelo ASI]. Tomada del modelo Iber [Fuente Propia] ([2024]).

2. Se realiza la transformación del modelo de terreno, en un modelo ASI y Se exporta en modelo en Iber y una imagen de fondo para mostrar los resultados.

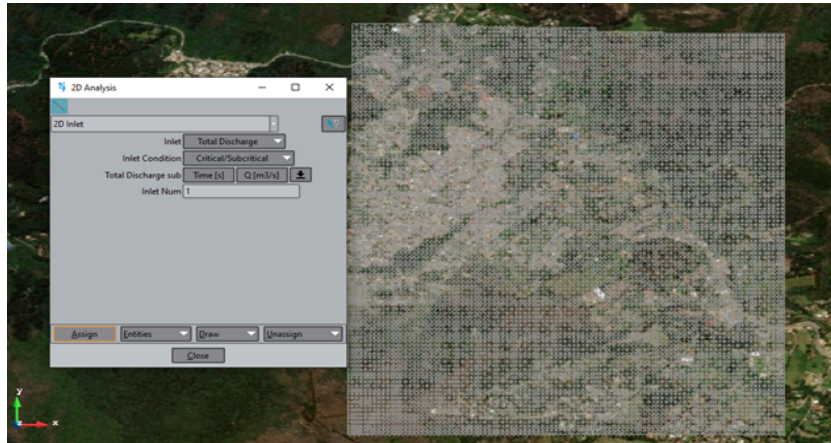
*Ilustración 0-4 [Generación de Malla triangular]. Tomada del modelo Iber [Fuente Propia] ([2024]).*

4. Generación de la Malla: Se genera una red triangular, la cual tiene la finalidad de realizar la simulación numérica de los flujos hidráulicos que se presentan en la Zona de Estudio, para luego ingresar las condiciones hidrométricas.

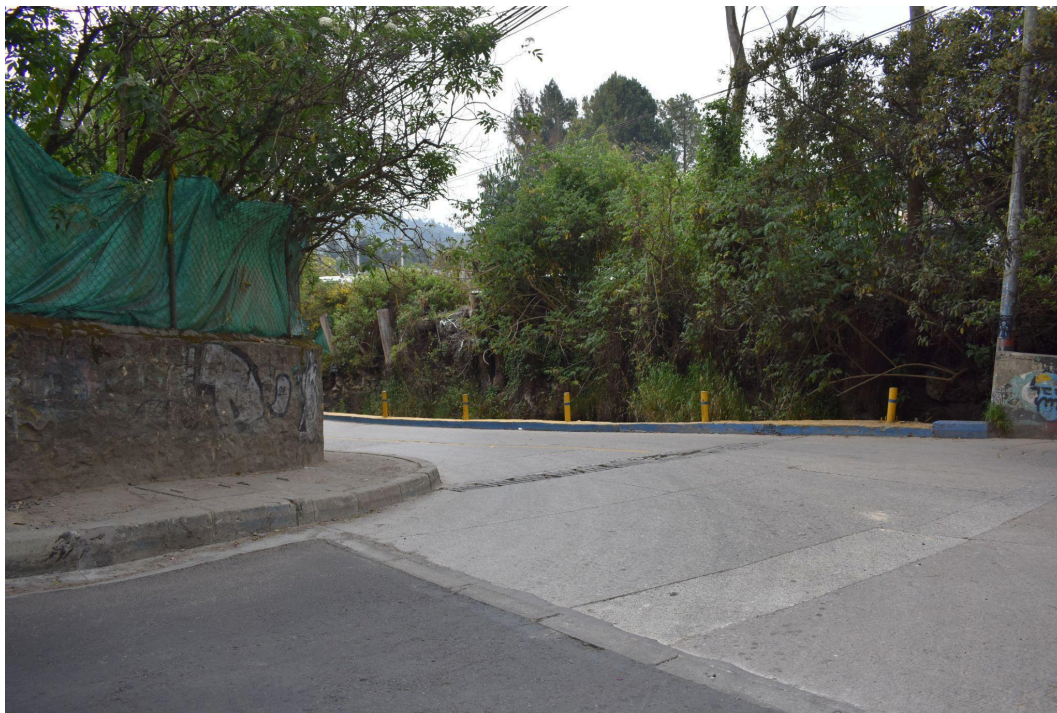
*Ilustración 0-4 [San Luis Altos del Cabo Zona de estudio Hidrológica, Canal de descarga quebradas]. Tomada [Fuente Propia] ([2024]).*

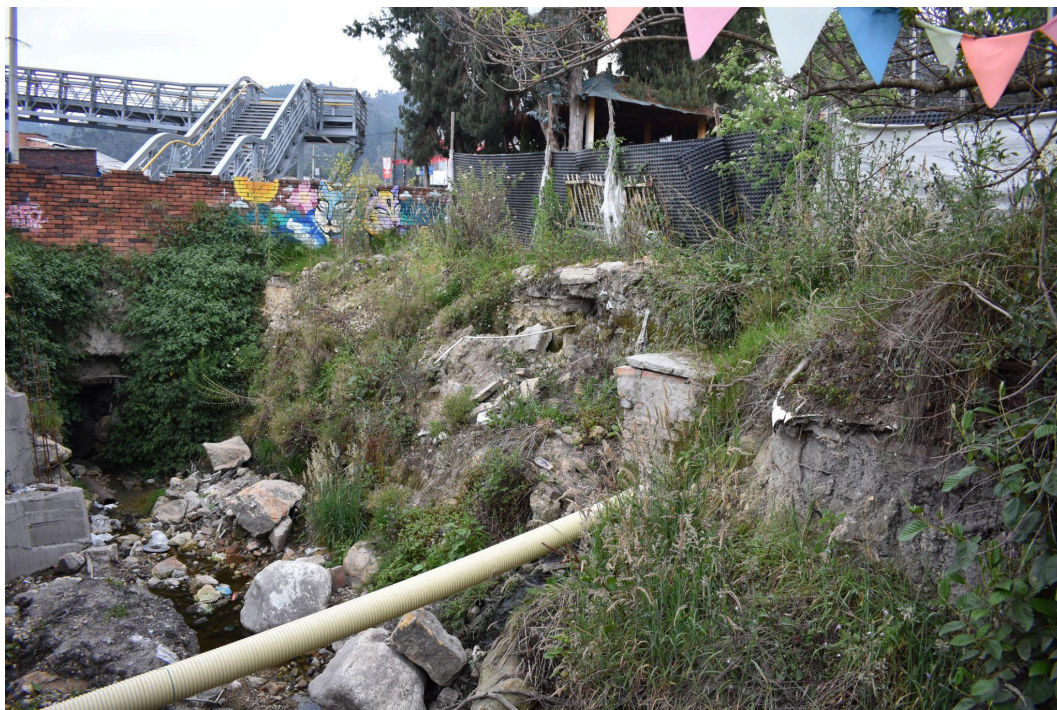
*Ilustración 0-5 [Canal de descarga quebradas (perpendicular Via Bogotá-calera). Tomada [Fuente Propia] ([2024]).*

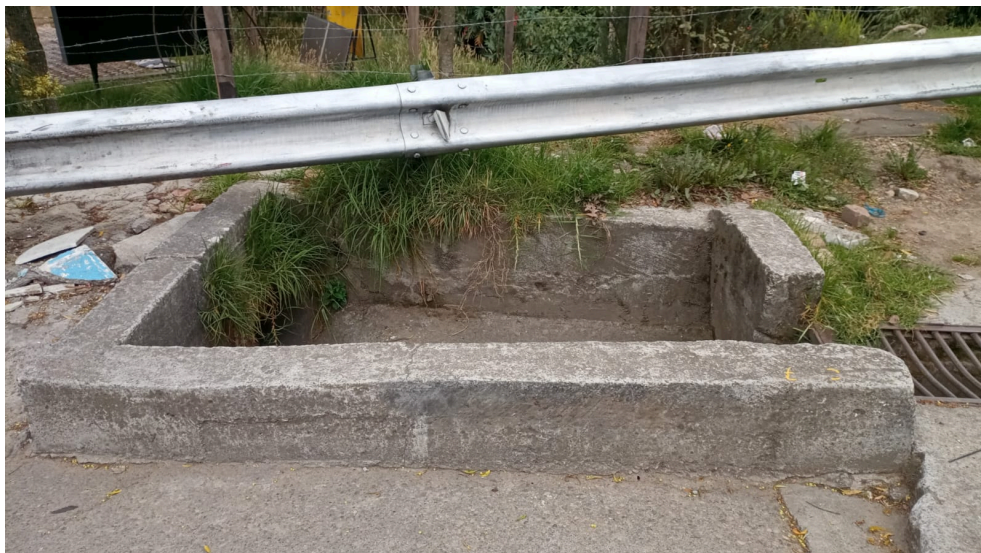
*Ilustración 0-6 [Estructuras de alcantarillado existentes (Vía Bogotá-calera)]. Tomada [Fuente Propia] ([2024]).*

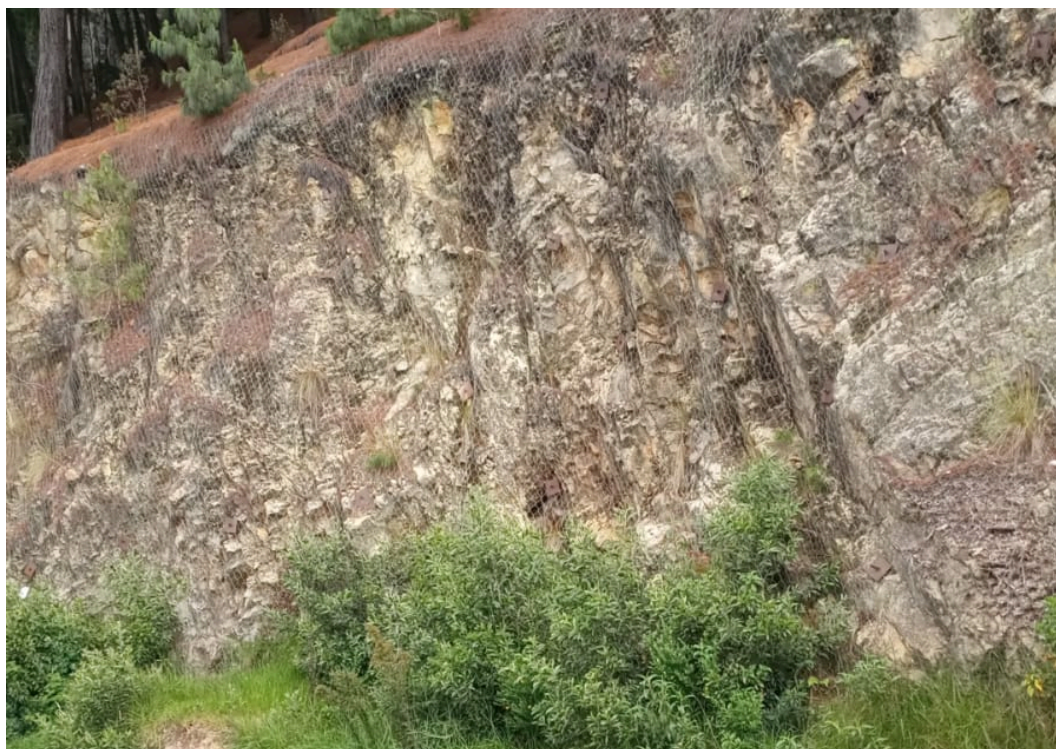
*Ilustración 0-7 [Estratigrafía a simple vista (vía calera-bogotá) (Vía Bogotá-calera)]. Tomada [Fuente Propia] ([2024]).*

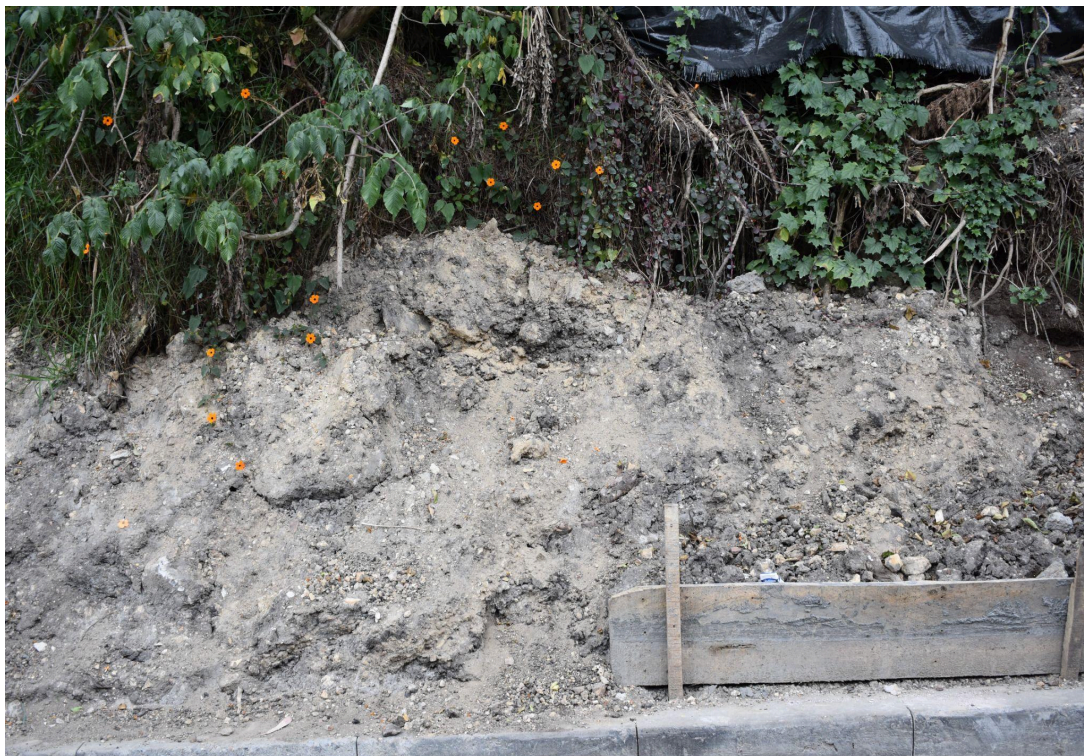
*Ilustración 0-8 [Estratigrafía a simple vista (vía calera-bogotá)]. Tomada [Fuente Propia] ([2024]).*

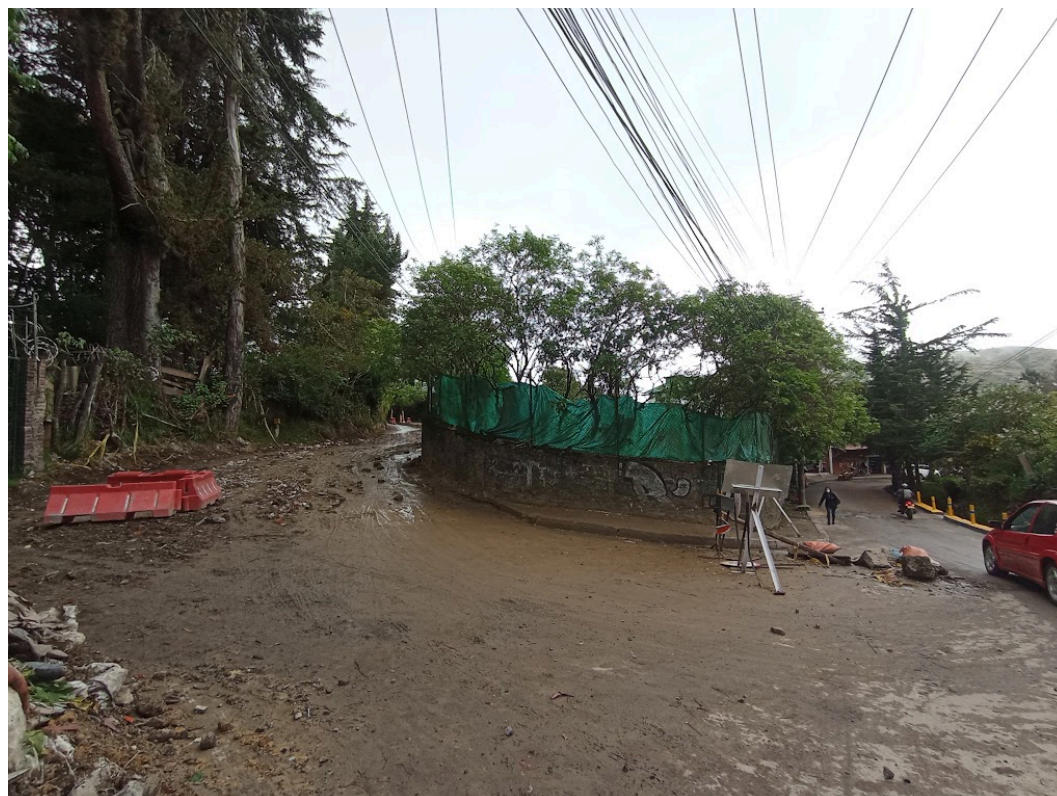
*Ilustración 0-9 [Estratigrafía a simple vista (vía calera-Bogotá)]. Tomada [Fuente Propia] ([2024]).*

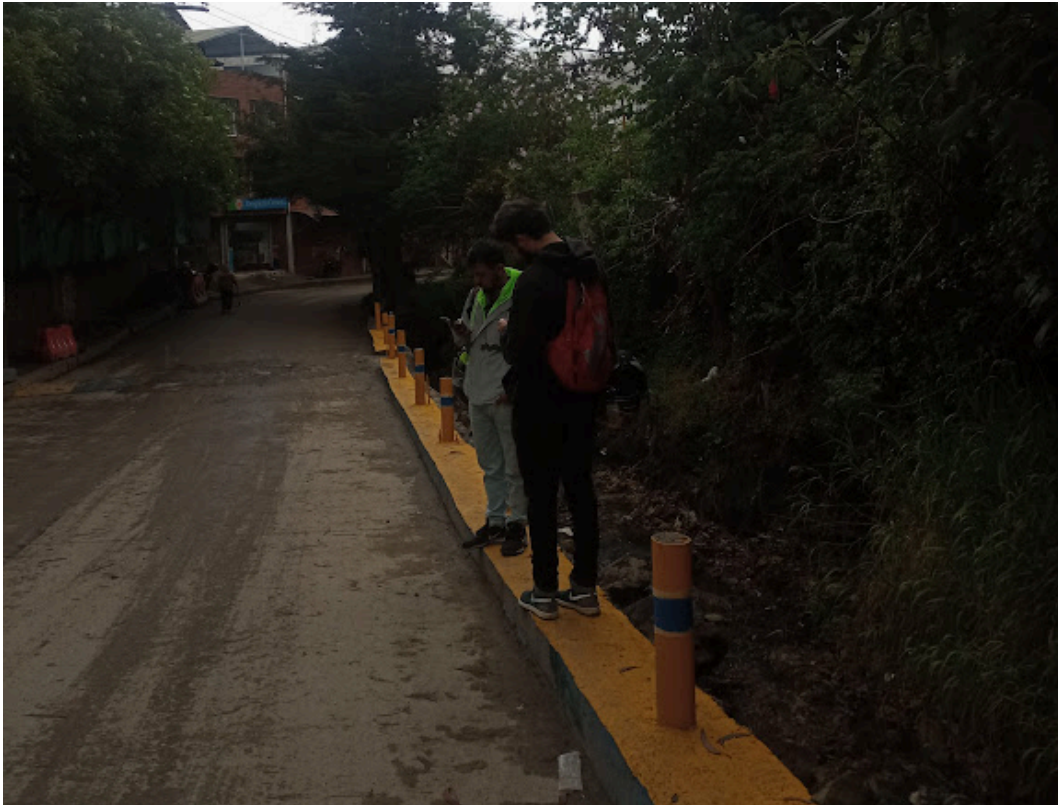
*Ilustración 0-10 [Zona de estudio 8 meses después del evento noviembre 2022)] Tomada [Fuente Propia] ([2024]).*
