**Preservación de La Información de Diseño Estructural en el Edificio CUDECOM en la  
calle 19 con av. Caracas, Bogotá, Colombia, 2023 2° Semestre**

Facultad De Ingenierías

Ingeniería Civil

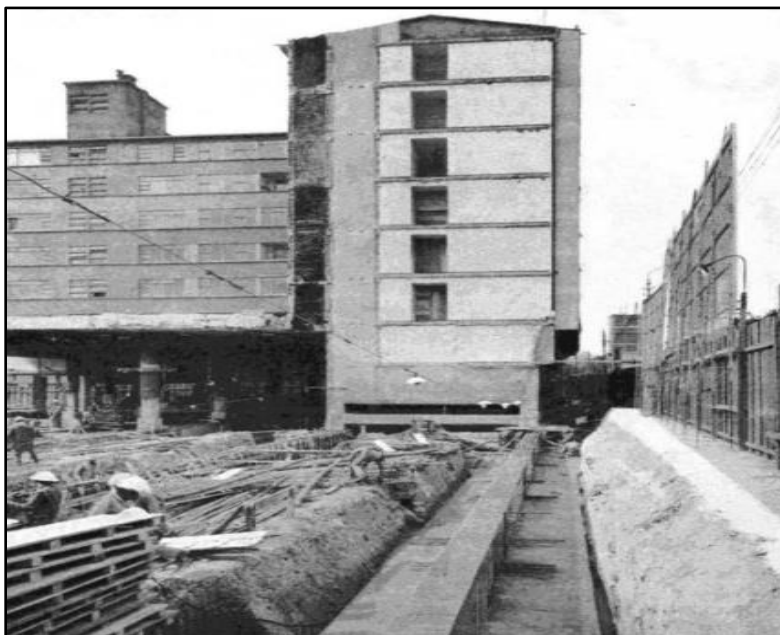
**Figura 3.**

*Estructura fija del traslado del proyecto Cudecom 1975*

*Nota.* La figura representa la construcción de la estructura fija que consta de vigas de concreto armado para absorber los movimientos a tracción y en contacto con los rieles de los pedestales dirigidos al sur (Movimiento del traslado) en el año 1975. Tomado de “Revista Bochica” (RB). Páez Restrepo. 1975. <https://tinyurl.com/2d9rsfo4>

De acuerdo con Páez Restrepo (1975), en el proyecto CUDECOM para la estructura fija o “carrilera” se instaló vigas de hormigón armado para conectar los pedestales de las columnas y los cimientos antiguos. Estas vigas rodeaban los pedestales y, al sur del edificio, se extendían sobre terreno virgen como cimientos continuos en forma de "T" invertida, capaces de soportar una fatiga de contacto de  $1,5 \text{ kp/cm}^2$ . Además, se construyó una zona de transición más ancha entre los cimientos antiguos y nuevos para reducir el asentamiento elástico al trasladar el edificio del terreno antiguo al virgen. Esto, junto con el hecho de que las dos plantas adicionales aún no se habían construido, redujo la presión de contacto en la zona de transición a un máximo de  $1,0 \text{ kp/cm}^2$ .

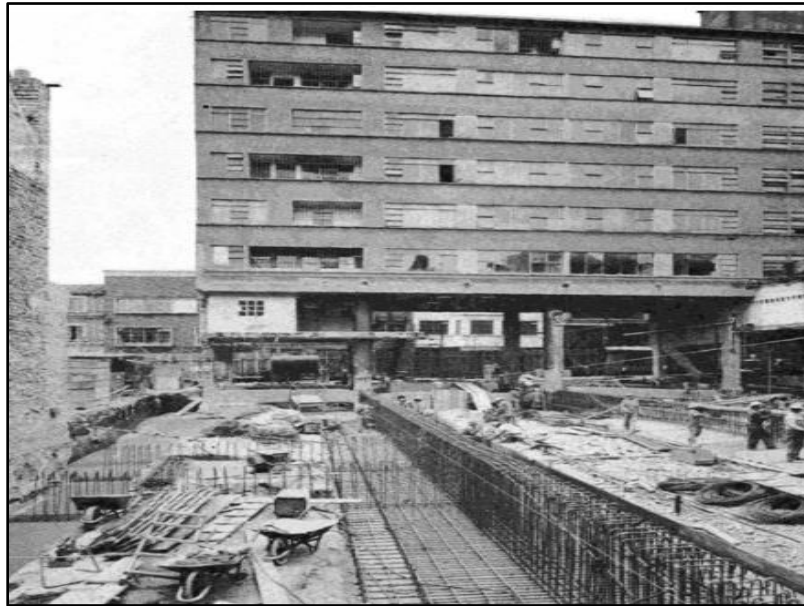
**Figura 4.**

*Construcción de la estructura fija 1975*

*Nota.* La figura representa la construcción de la estructura fija en el año 1975. Tomado de “Revista Bochica” (RB). Páez Restrepo. 1975. <https://tinyurl.com/2d9rsfo4>

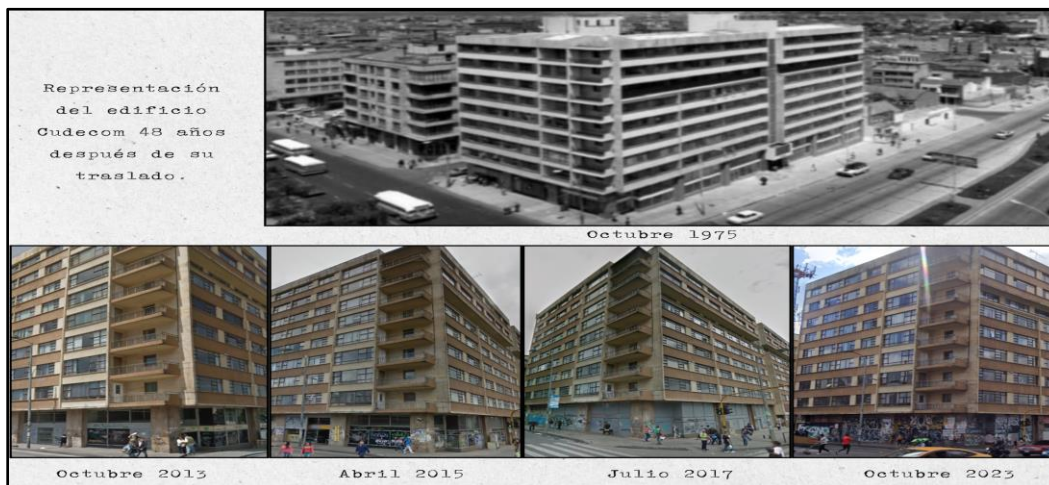
#### Figura 8.

*Representación del edificio Cudecom 48 años después de su traslado.*

*Nota.* La figura representa el deterioro en la fachada del edificio en el transcurso de 48 años después de su traslado. Foto adaptada de “Traslado de Edificio Cudecom” (TEC). Páez Restrepo. 1975. <https://tinyurl.com/2cd7kl78>

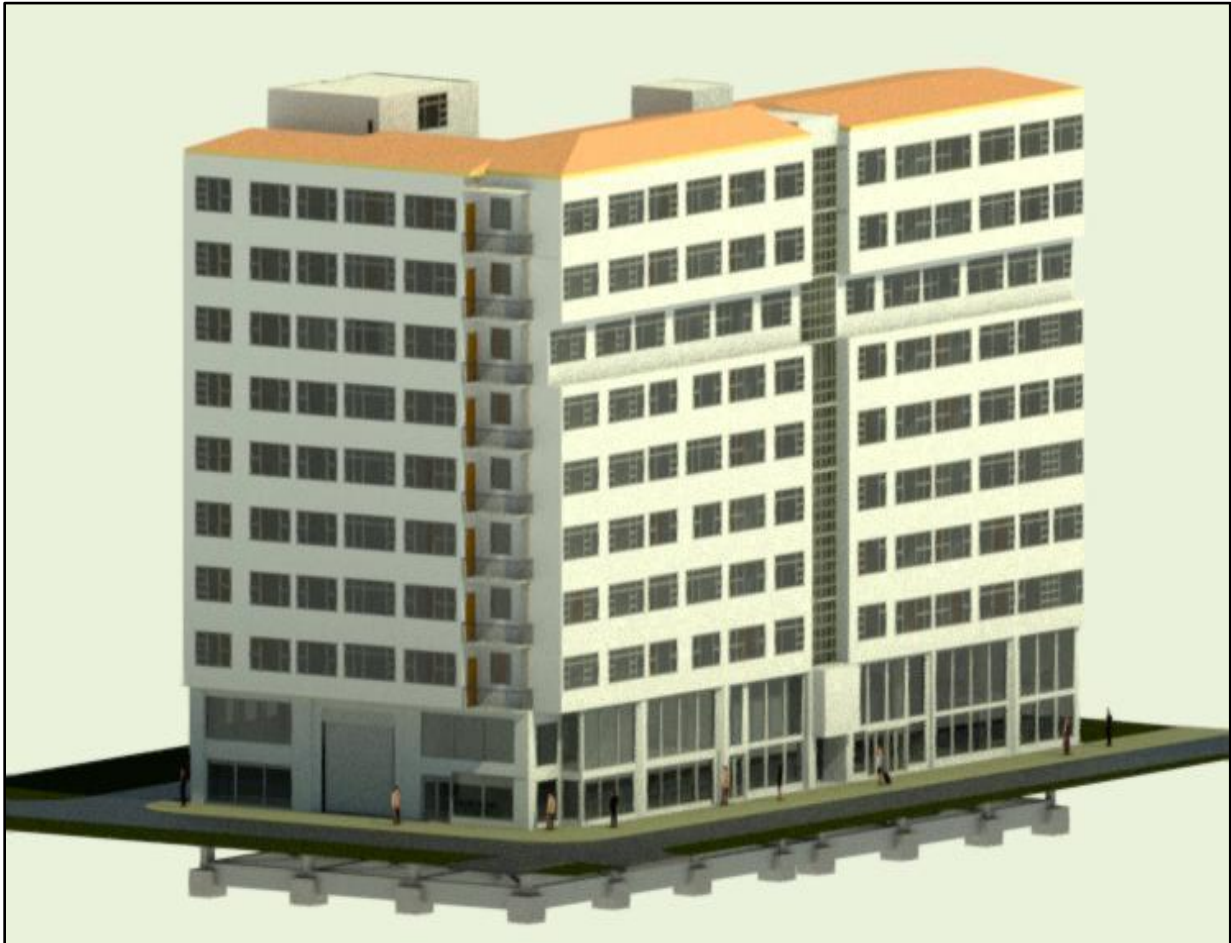
**Figura 9.**

*Modelación edificio Cudecom 2023 en Revit*

Nota. La figura hace referencia a la modelación realizada en Revit del estado en 2023 del edificio. Elaboración propia

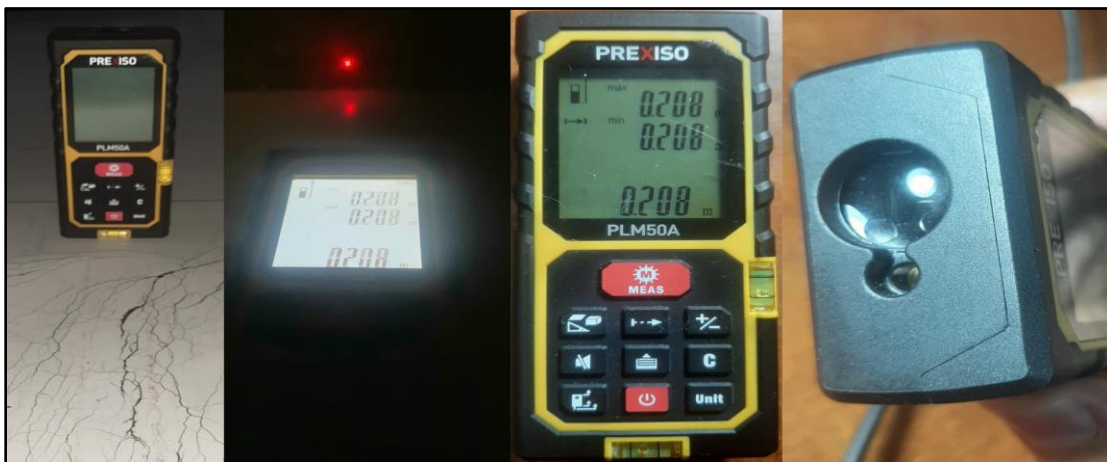
**Figura 12.**

*Medidor láser PREXISO PLM50A.*

*Nota.* La figura representa el medidor láser PREXISO PLM50A. Elaboración Propia.

construcción. Se encontró el PREXISO PML50A, utilizado como medidor láser tipo 2; el cual optimiza el tiempo de medición, garantiza unos resultados precisos y confiables, para determinar los cambios en diferentes áreas del edificio. De igual importancia, se implementó un odómetro para rectificar el perímetro del edificio con el ya constituido en los planos de 1975; así como también el uso de herramientas como flexómetro y niveles inmersos en el medidor láser.

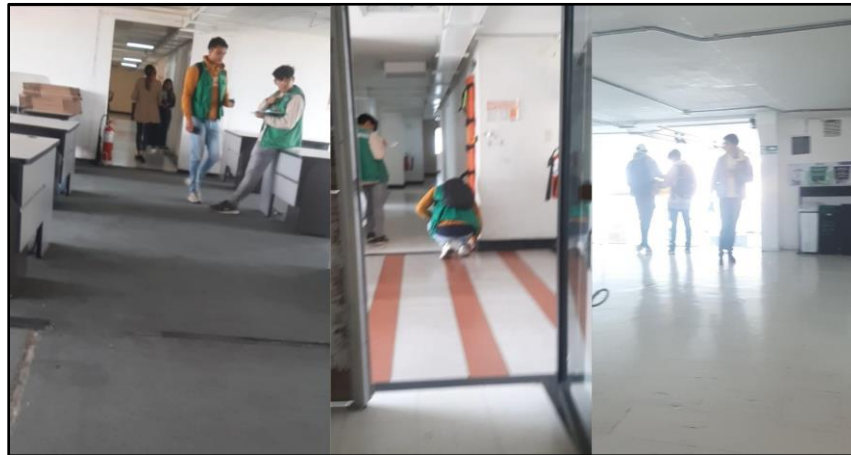
**Figura 13.**

*Toma de mediciones en el interior del edificio.*

*Nota.* La figura representa las visitas técnicas en el interior del edificio. Elaboración propia

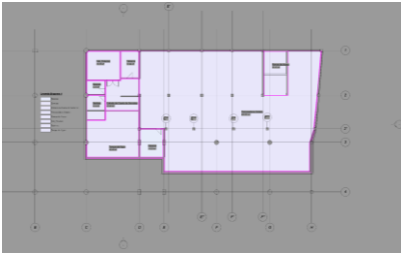
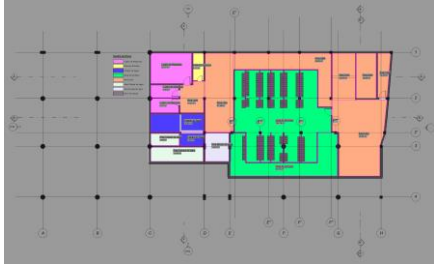
<p>Planteamiento de Cimentación al 2023</p>
Planta Sótano	La actualización presenta el retiro de parqueaderos y adecuación a una zona de archivo, además la modificación en la dimensión del tanque de agua

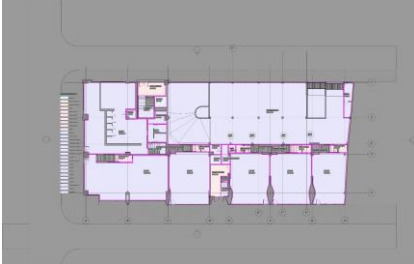
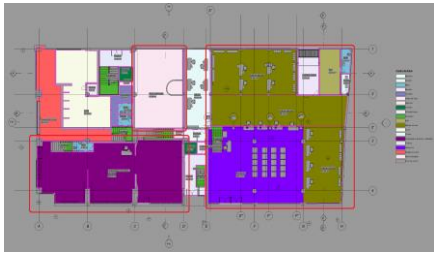
Planta Primer Piso	En las modificaciones se presentan cambios como el retiro de parqueaderos y desconexión con la rampa de subida al mezanino, así como también la unión de los distintos locales sobre la calle 19 para adecuar un nuevo parqueadero de motocicletas y bicicletas.

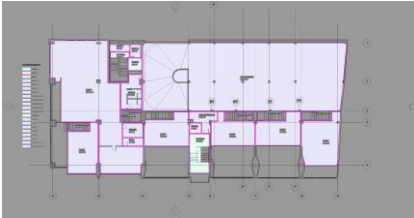
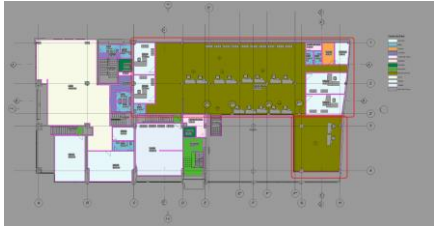
Planta Mezanino	Así mismo el adecuar los dos bloques de edificios para que quedaran continuos y ampliar el espacio de uso institucional del servicio público, así como también pasa en el 1° piso.

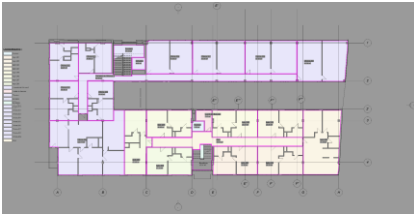
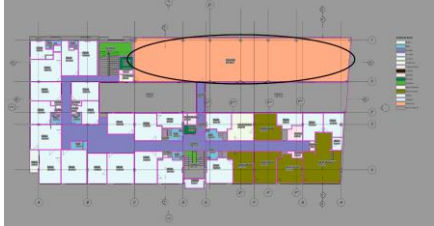
Planta Segundo Piso	Se evidencia la complementación de únicamente el espacio de oficinas y la falta de utilidad que se le da al bloque construido de la calle 18A como se muestra en el contorno negro de igual manera en los siguientes 2 pisos.

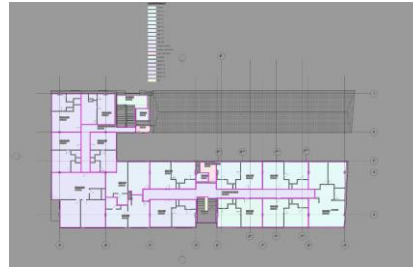
Planta Cuarto  
Piso

Se agregó una planta adicional en el edificio de la calle 18 A que presenta bastante humedad por las vigas que conectan al tejado; se visualiza la múltiple conjunción de oficinas amplias, así como también un espacio designado a los archivos privados.

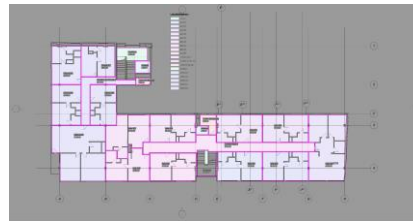
Planta Quinto  
Piso

Se revisó el conjunto de oficinas adecuadas en material de draibol ubicadas estratégicamente a lo largo del corredor

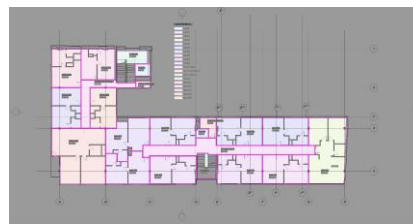
Planta Sexto  
Piso

se muestra el conjunto de oficinas adecuadas en material de draibol ubicadas estratégicamente a lo largo del corredor sin embargo se refleja la conexión entre oficinas por medio de agujeros en las paredes que anteriormente eran habitaciones.

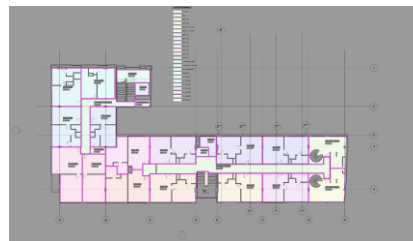
Planta Octavo  
Piso

Se evidencia como en el nivel se adecuó el draibol después del retiro de distintos muros para cambiar la distribución del espacio y albergar distintas oficinas con información digital.

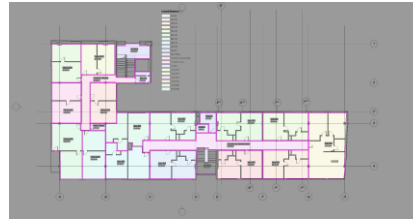
Planta Noveno  
Piso

Se retiran muros de apartamentos para designar un área lúdica y la zona del comedor de la empresa, así como también designar un área para el esparcimiento como zona de gimnasio y una enfermería.

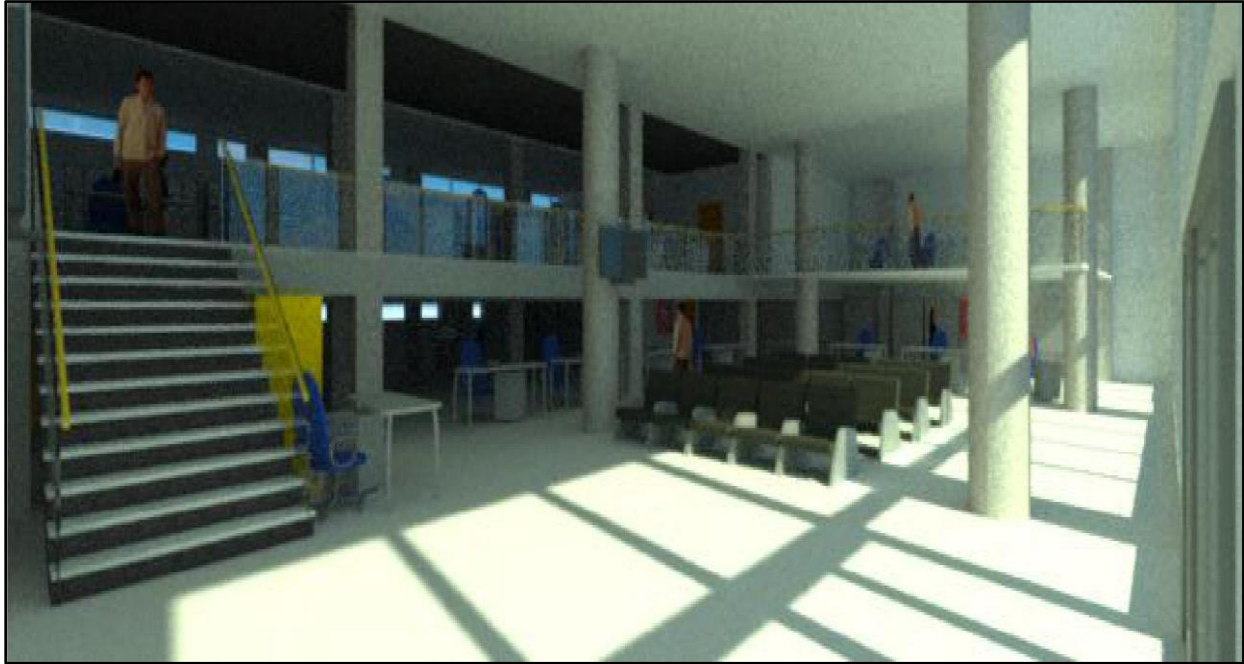
**Figura 15.**

*Imagen del lobby de atención administrativa modelación Revit 2023.*

Nota. Imagen interior primer piso fondo de pasivo social ferrocarriles nacionales de Colombia. Elaboración Propia.

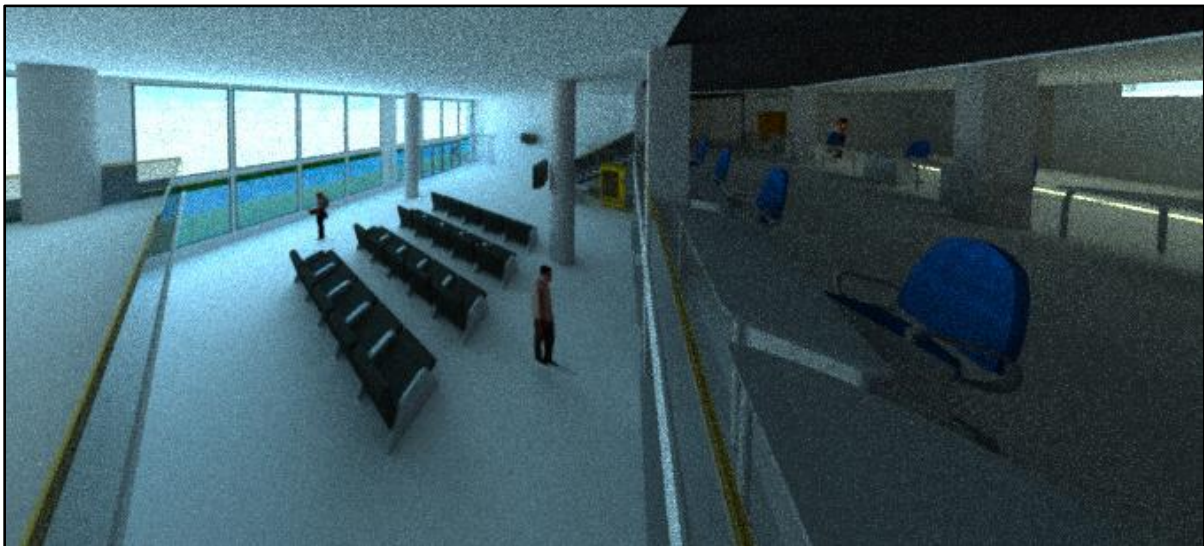
**Figura 16.**

*Imagen del lobby de atención administrativa modelación Revit 2023.*

Nota. Imagen interior Nivel Mezanino fondo de pasivo social ferrocarriles nacionales de Colombia. Elaboración Propia.

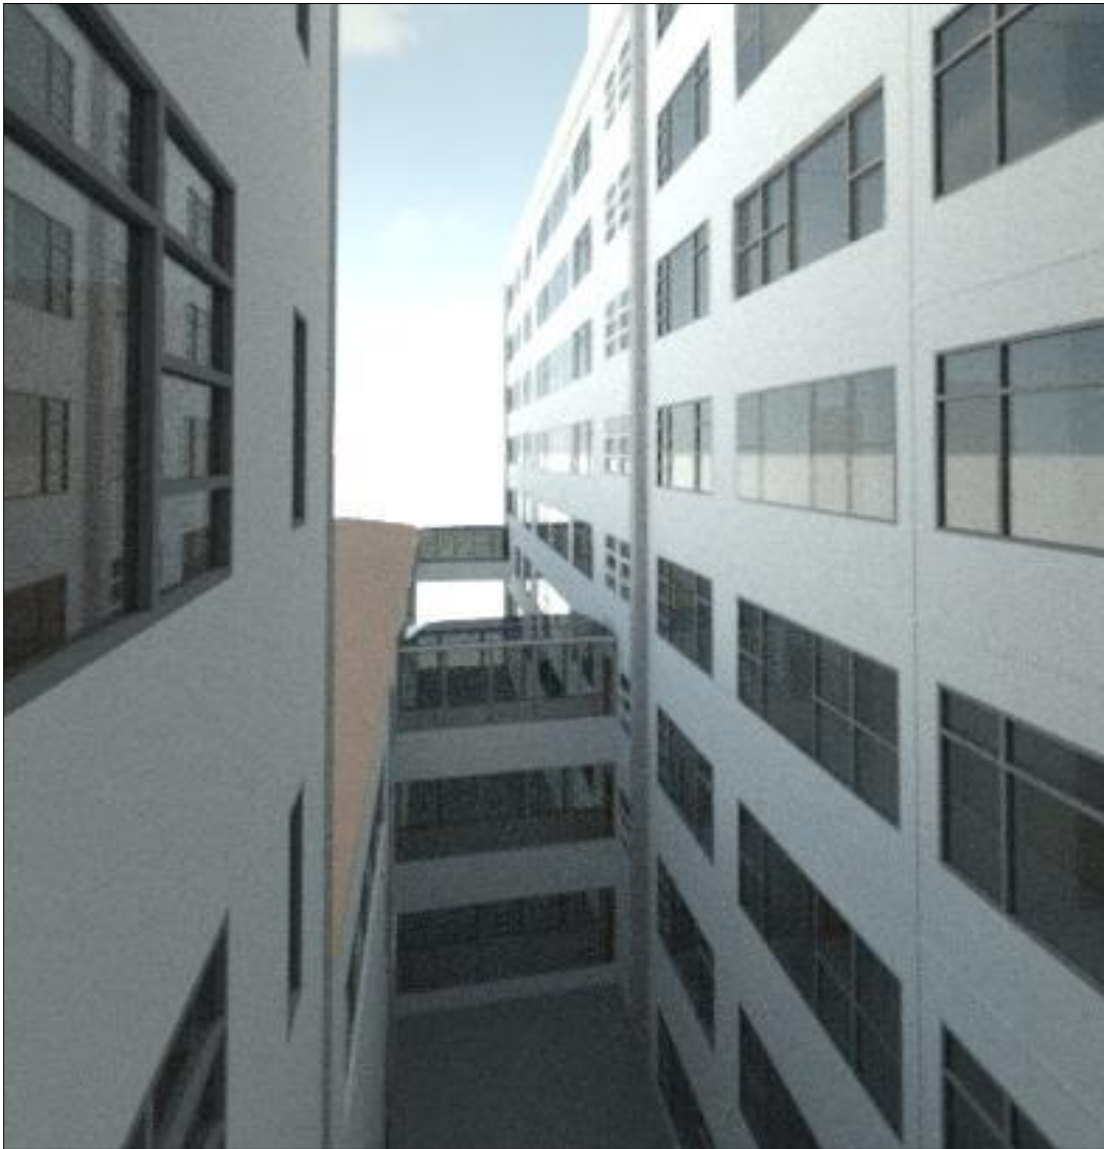
**Figura 17.**

*Imagen del Nuevos Corredores modelación Revit 2023*

*Nota.* Imagen Exterior piso sexto fondo de pasivo social ferrocarriles nacionales de Colombia. Elaboración Propia.
