ANÁLISIS DESCRIPTIVO DEL PROCESO CONSTRUCTIVO EN LA CONSTRUCCIÓN DE LAS VÍAS CALLE
57A BIS SUR, CARRERA 81D Y CALLE 57B SUR EN EL BARRIO GRAN BRITALIA.

Ingeniería Civil

Trabajo de Grado presentado como requisito para optar al título de Ingeniero Civil

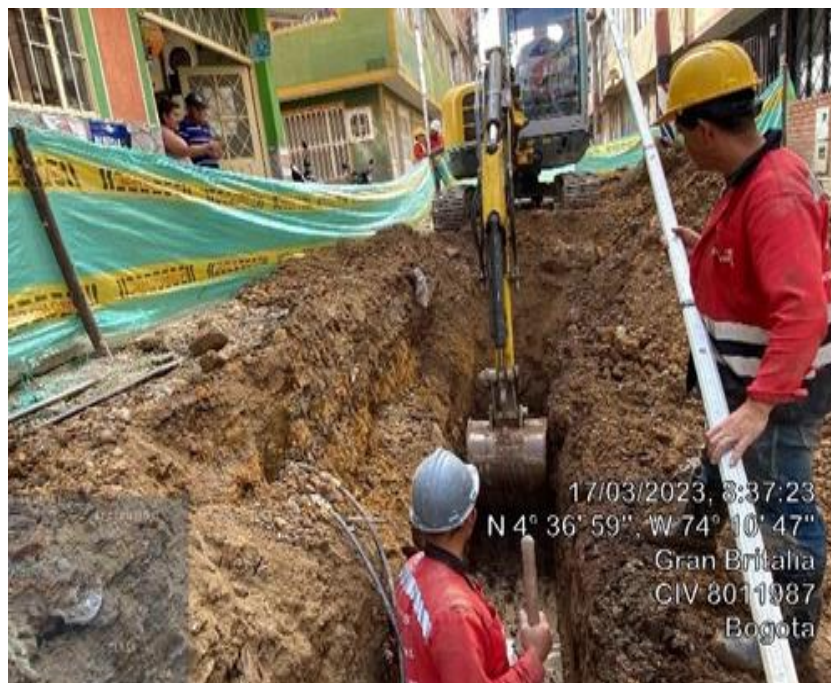
Figura 4. Excavación mecánica

Se realizó la excavación manual para la instalación de **tubería sanitaria de Ø 6" en PVC**, posteriormente se realiza la instalación de triturado 3/4", como estructura y protección de la tubería el cual comprende de cama y atraque para tubería a 0.17 m el atraque que corresponde al desarrollo de la mitad del diámetro de la tubería que garantiza una fijación de la tubería, previo a la instalación del material seleccionado B-200 que nos brinda una protección de la tubería el cual es relleno para la zanja.

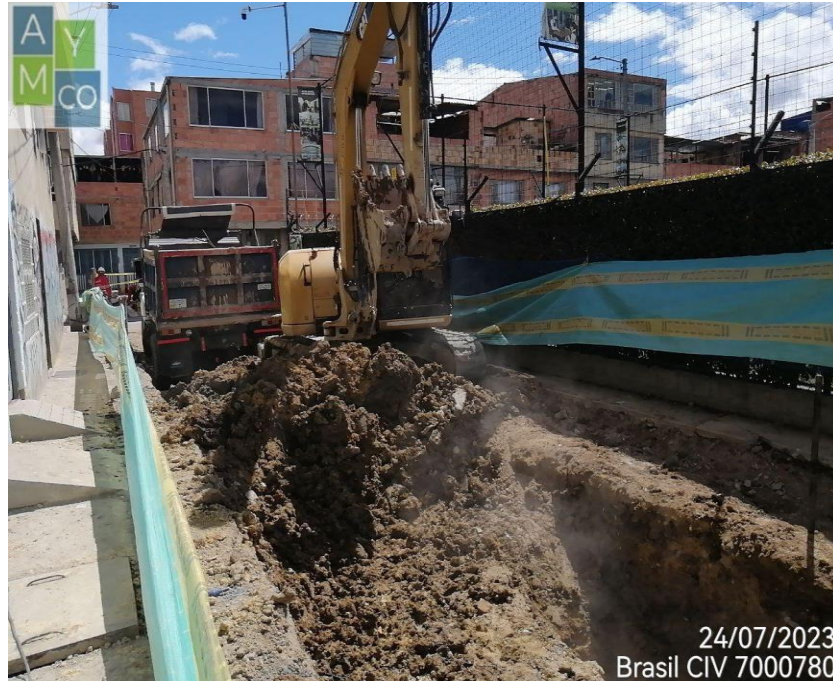
Figura 8. Excavación mecánica “cajeo”

Se realiza la excavación mecánica para la estructura de pavimento (cajeo) cumpliendo con las especificaciones que plantea el proyecto como estas son variables según el estudio de suelos realizado anteriormente como nos indica la NORMA ASTM: ASTM D 2166-06 TÍTULO H Estudios geotécnicos, por esto podemos identificar una variabilidad en las estructuras a implementar. En este caso se maneja una estructura de 3m de ancho por 0.78m de profundidad ya teniendo la estructura lista se realiza la nivelación de la subrasante sellando con vibro compactador para garantizar homogeneidad o uniformidad en el terreno que no genere ondulaciones en la instalación de los demás materiales pétreos, ya teniendo la excavación y compactación se procede a realizar el chequeo con topografía para garantizar que se estén respetando los niveles de la estructura de pavimento planteada.

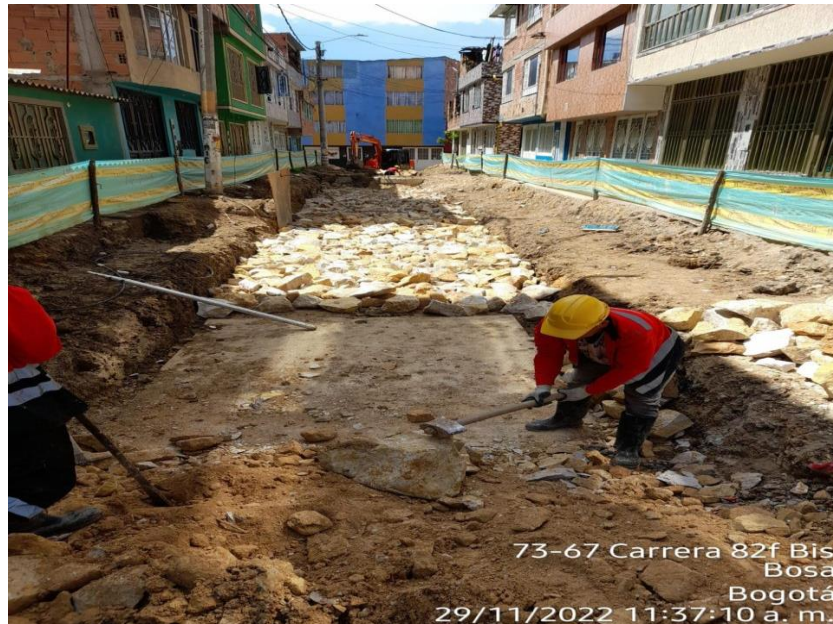
Figura 9. *Instalación de rajón*

Teniendo ya la estructura nivelada se procede a la instalación de rajón y sello (mejoramiento de la estructura) dando cumplimiento a la NORMA instituto nacional de víasart 230-07 realizando los ensayos desgaste en la máquina de los ángeles rajón Norma INV E 219-13 cumpliendo la tolerancia $\leq 50\%$, granulometría para el material de sello Norma INV E 213-13 $T_{max} < 50\text{mm}$. Se procede a la instalación de SBGR el cual debe cumplir con la toma de densidades según el plan de inspección y ensayos con su CBR % mínimo 30% y compactación $> 90\%$.

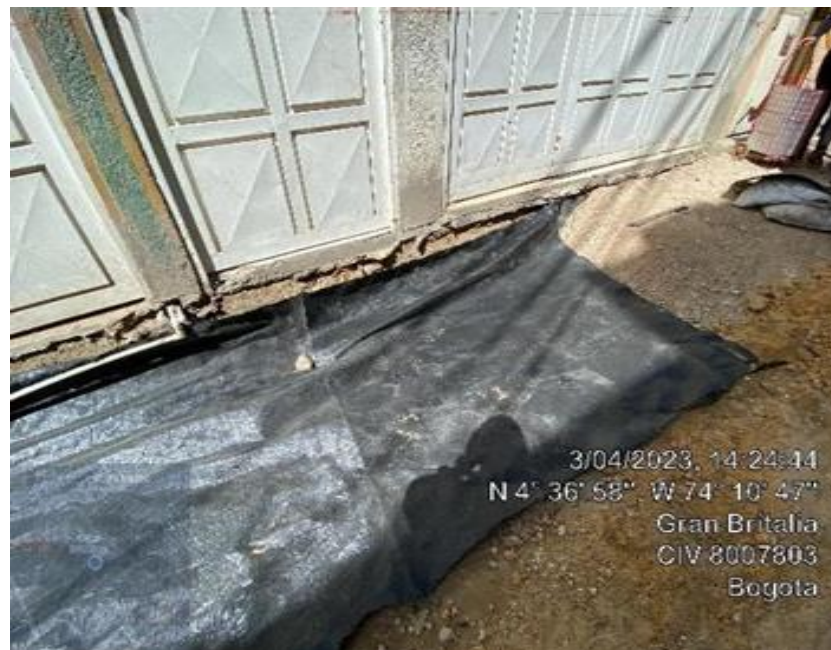
Figura 12. *Instalación geotextil espacio publico*

Ya teniendo la excavación a nivel que nos pide la estructura planteada se hace un chequeo con los niveles ya establecidos para dar cumplimiento a la estructura planteada de excavación, se procede a la compactación con canguro ya teniendo la profundidad correcta se procede a la instalación de geotextil NT 2400 se procede con la instalación de SBG-B para andenes teniendo el relleno con el espesor indicado anteriormente se realiza la compactación con canguro o rana.

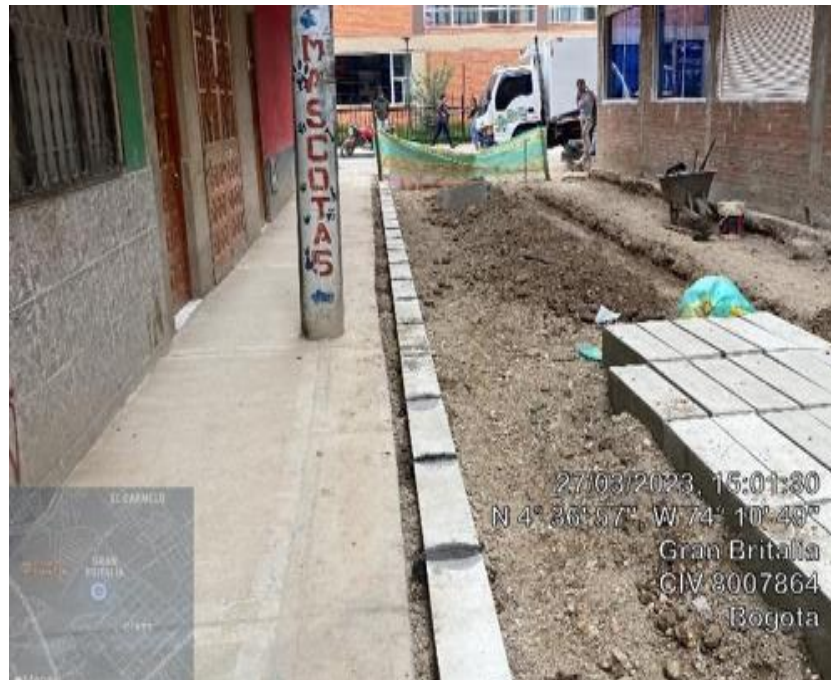
Figura 14. Instalación bordillo A-80

Por último, se procede con el emboquillado de sus juntas, se hace un chequeo con topografía y por el inspector de interventoría el cual nos da el aval de la actividad.

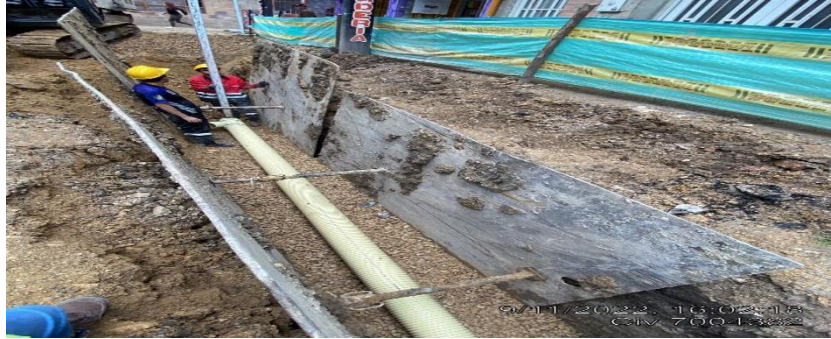
Figura 16. *Instalación tubería pluvial*

Además, que, para el plan de calidad del proyecto, tanto para Interventoría y contratista se solicita al proveedor o fabricante certificados de calidad, parámetros de tolerancias, según Norma Técnica Colombiana 4215, 3254,3722-3 y la NTC 5055.

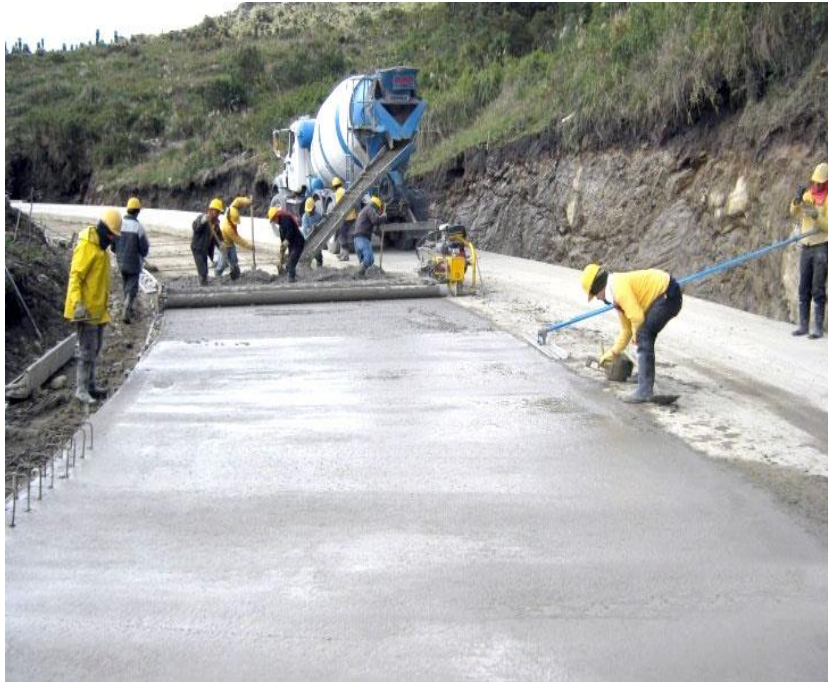
Figura 19. Vaciado de concreto

Estos son algunos aspectos para tener en cuenta y que se realizaron para garantizar un seguimiento adecuado de los procesos constructivos, para dar cumplimiento en los planes de calidad para ejecución, materiales e insumos usados en el proyecto.
