# Suaita

### VALORACIÓN PATRIMONIAL Y ANÁLISIS PATOLÓGICO EN BÚSQUEDA DE LA FUTURA RECONSTRUCCIÓN DE LA CASA DE LA CULTURA LUIS ALBERTO ACUÑA EN SUAITA.

## ANÁLISIS PATOLÓGICO

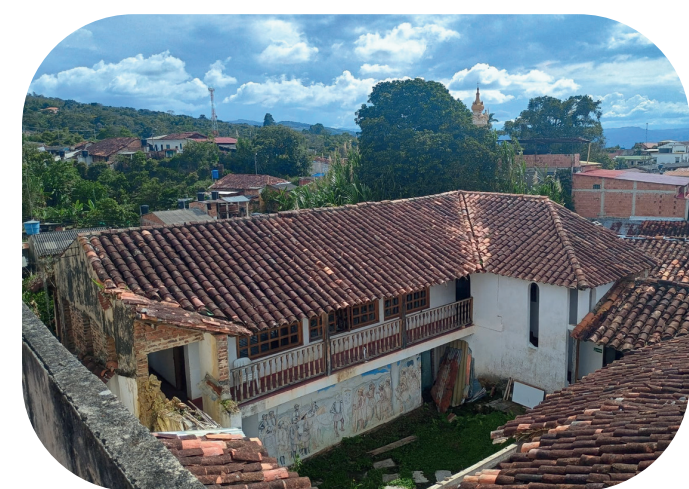
### TEJA DE BARRO

ESTE INMUEBLE PRESENTA UNA MATERIALIDAD TRADICIONAL CON MUROS DE ADOBE Y TAPIA PISADA QUE BRINDAN EXCELENTE AISLAMIENTO TÉRMICO, RECUBRIMIENTOS DE CAL QUE PROTEGEN CONTRA LA HUMEDAD, Y CUBIERTA DE TEJA DE BARRO SOBRE CAÑA BRAVA QUE GENERA VENTILACIÓN NATURAL. ESTA COMBINACIÓN DE MATERIALES LOCALES REPRESENTA UNA SOLUCIÓN CONSTRUCTIVA SOSTENIBLE Y CLIMÁTICAMENTE EFICIENTE.

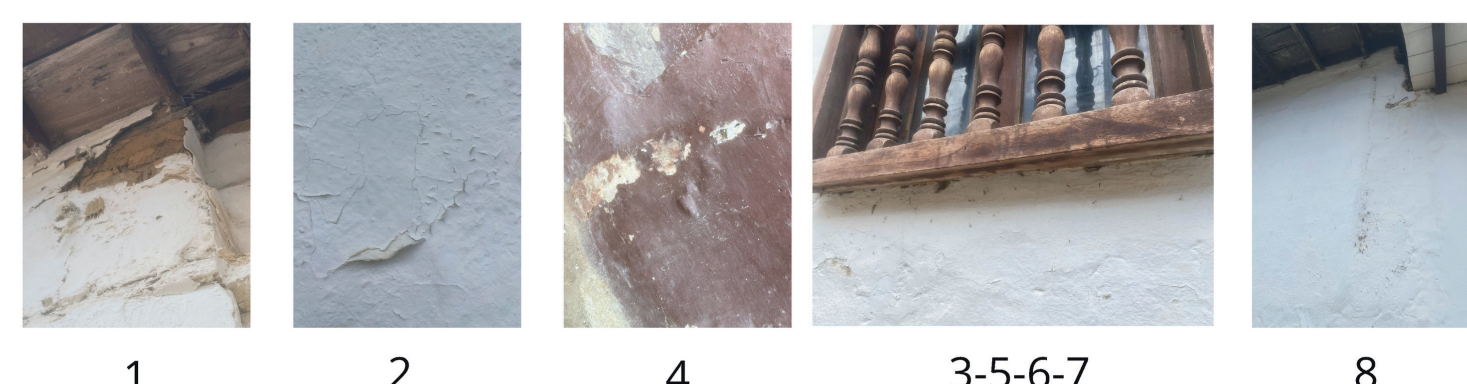
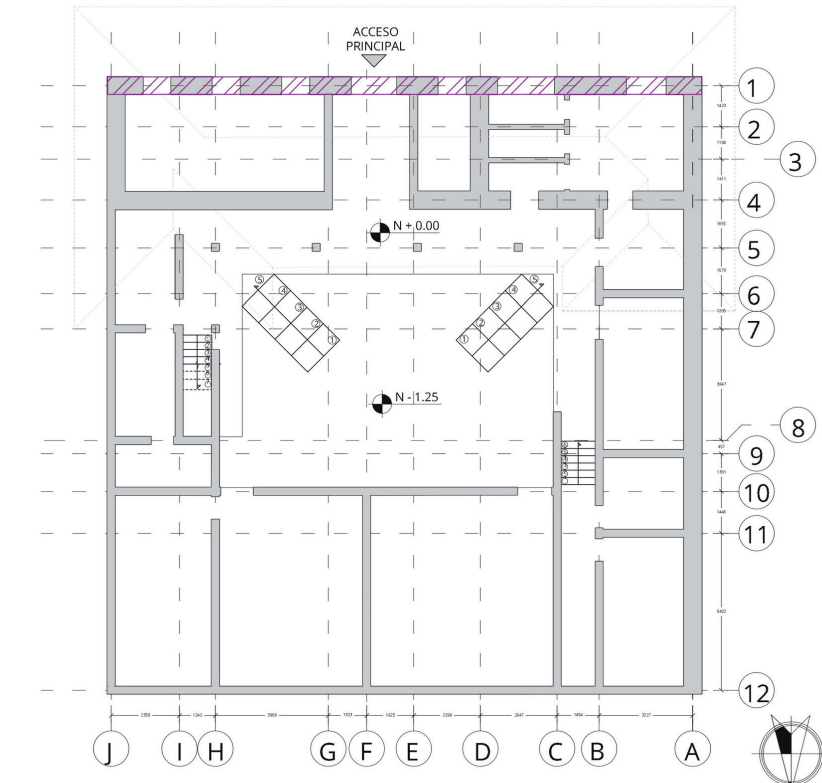
LA FACHADA PRINCIPAL PRESENTA AFECTACIONES DEBIDO AL HALLAZGO DE XILÓFAGOS Y RESQUEBRAJAMIENTOS EN ALGUNAS PARTES DEL MURO.

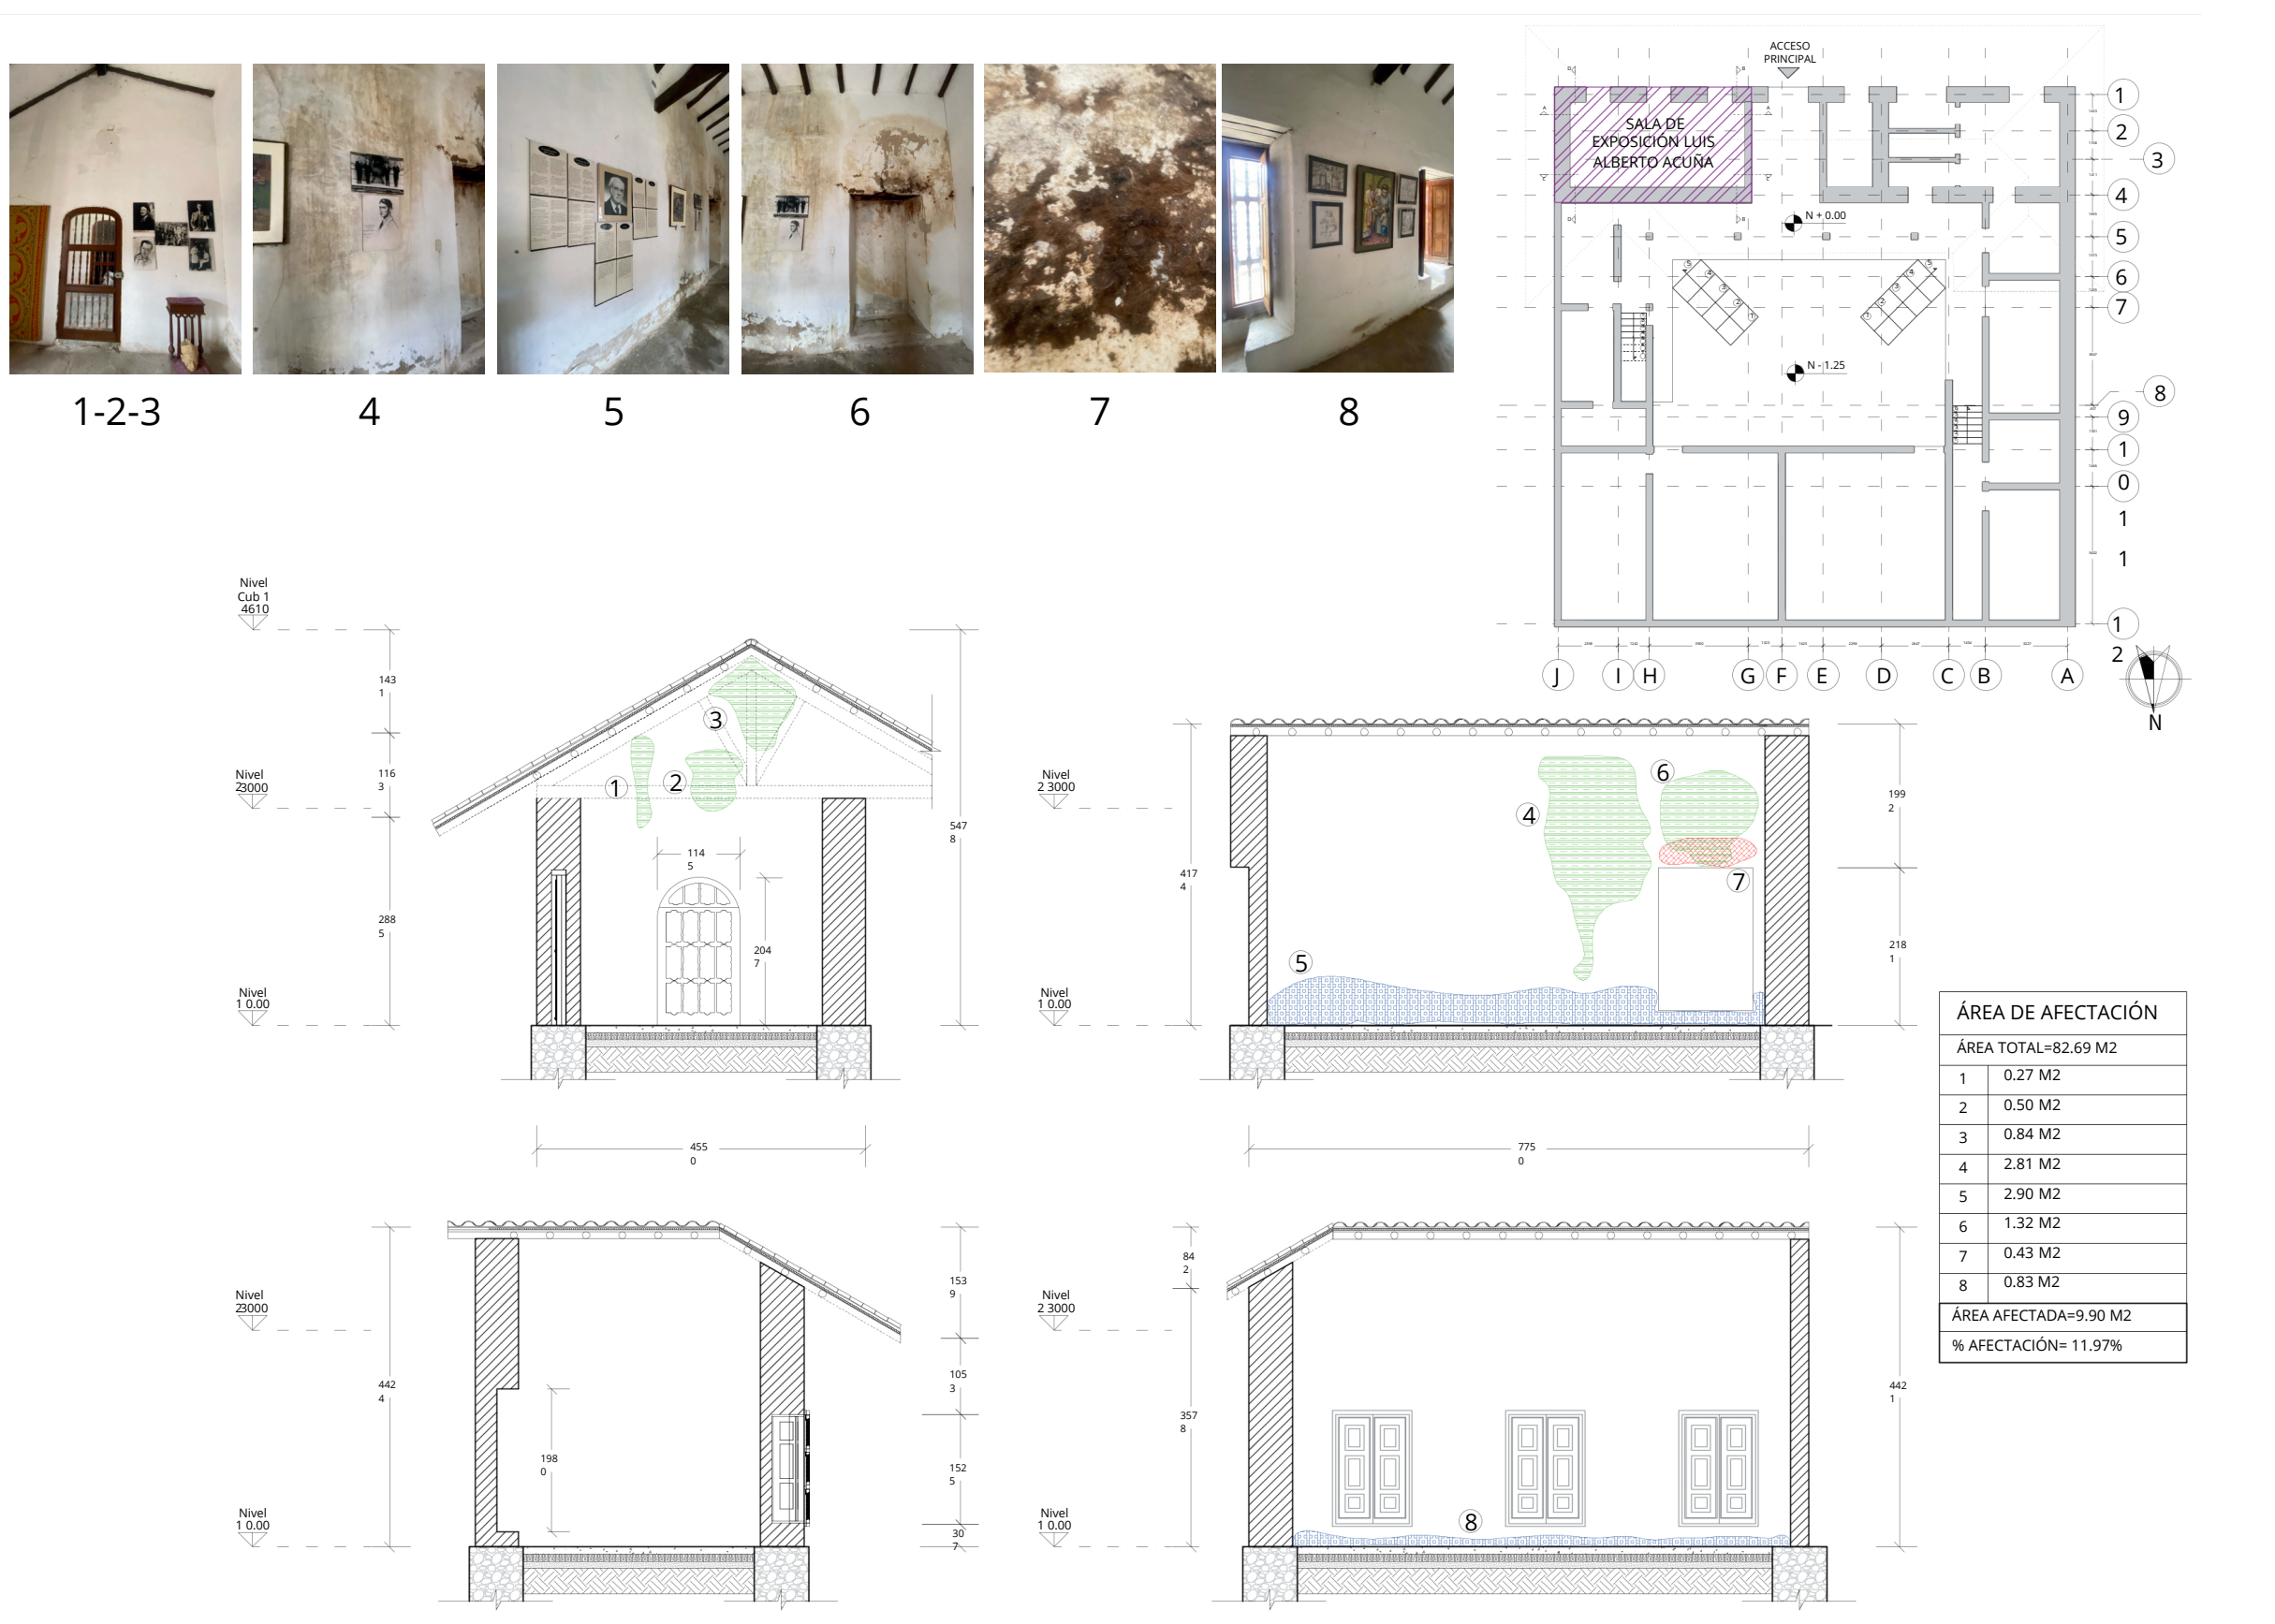
E102 SALA EXPOSICIÓN  
ESCALA: 1:100

EL MUSEO DE LA CASA DE LA CULTURA ES UNO DE LOS ESPACIOS MÁS AFECTADOS, YA QUE SE ENCONTRARON PATOLOGÍAS COMO HUMEDADES EN AVANZADO ESTADO, RESQUEBRAJAMIENTOS Y XILÓFAGOS QUE CON EL TIEMPO HAN AUMENTADO Y AFECTADO CONSIDERABLEMENTE LOS MUROS.

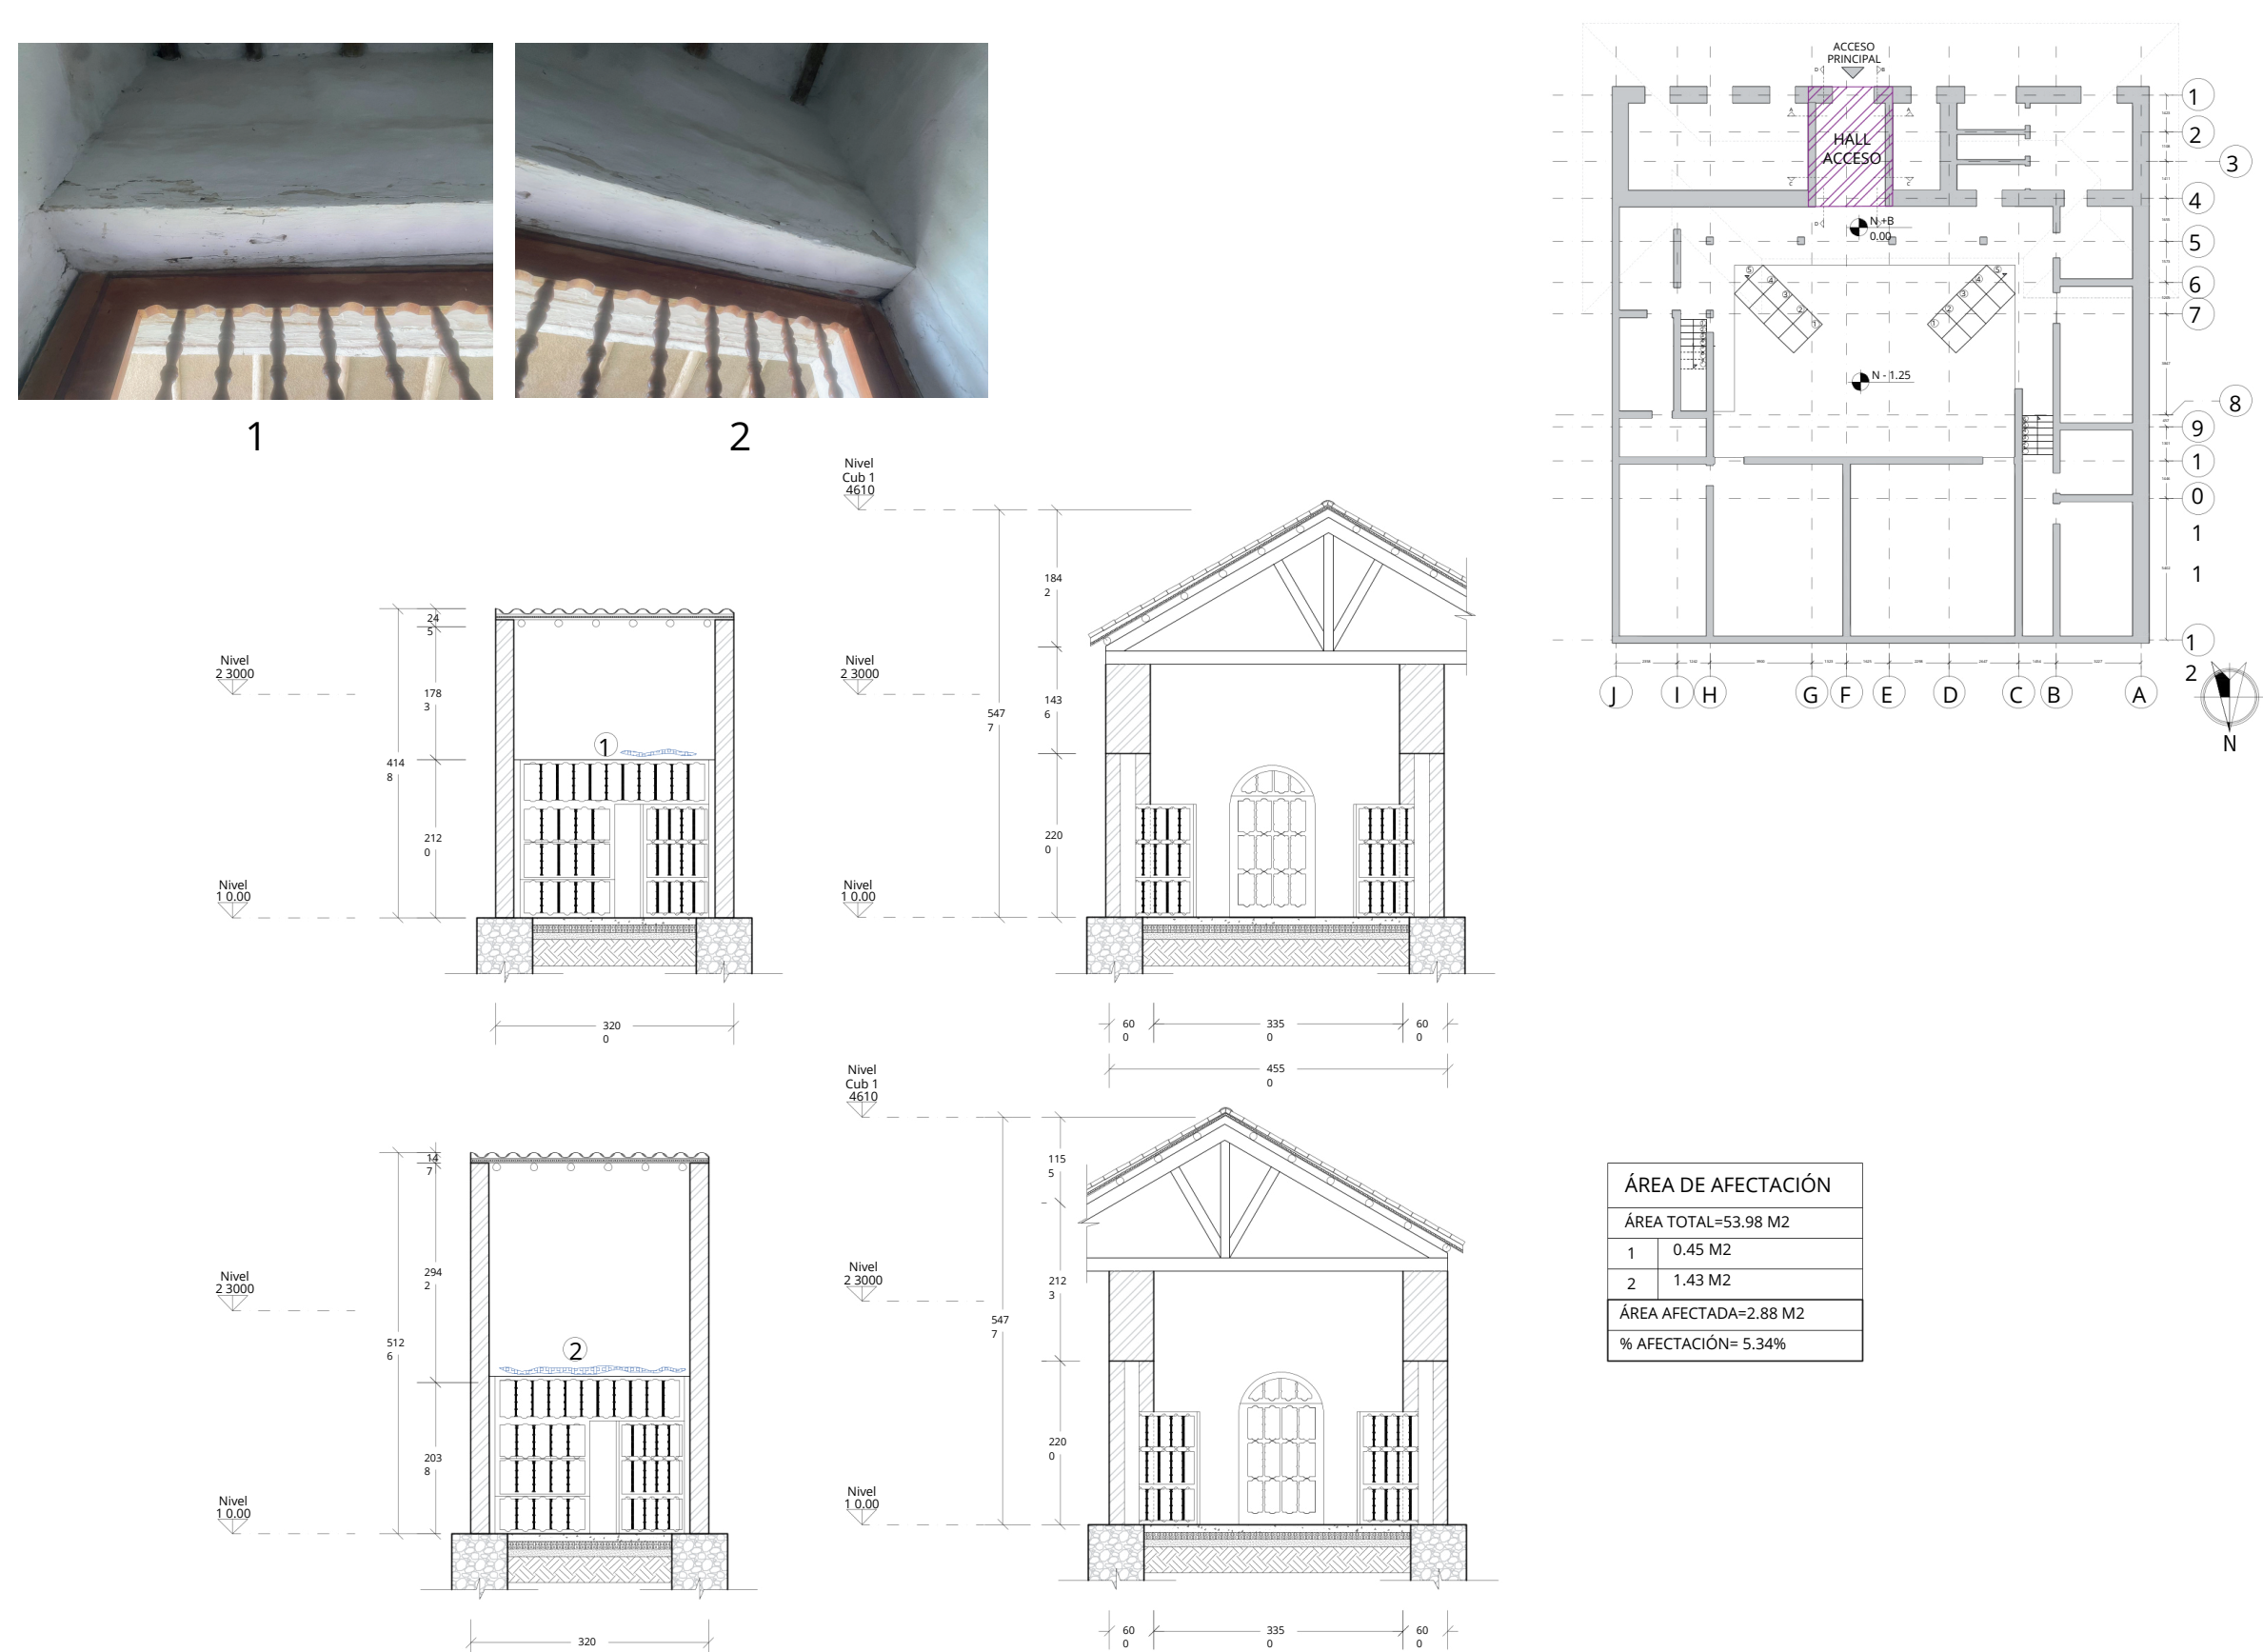
E101 HALL ACCESO  
ESCALA: 1:100

ACÁ PODEMOS IDENTIFICAR LA RECEPCIÓN DEL INMUEBLE, LA CUAL SE ENCUENTRA AFECTADA POR LA PATOLOGÍA DE HUMEDAD, ESTE SIENDO UNO DE LOS ESPACIOS MENOS AFECTADOS EN LA CASA DE LA CULTURA.

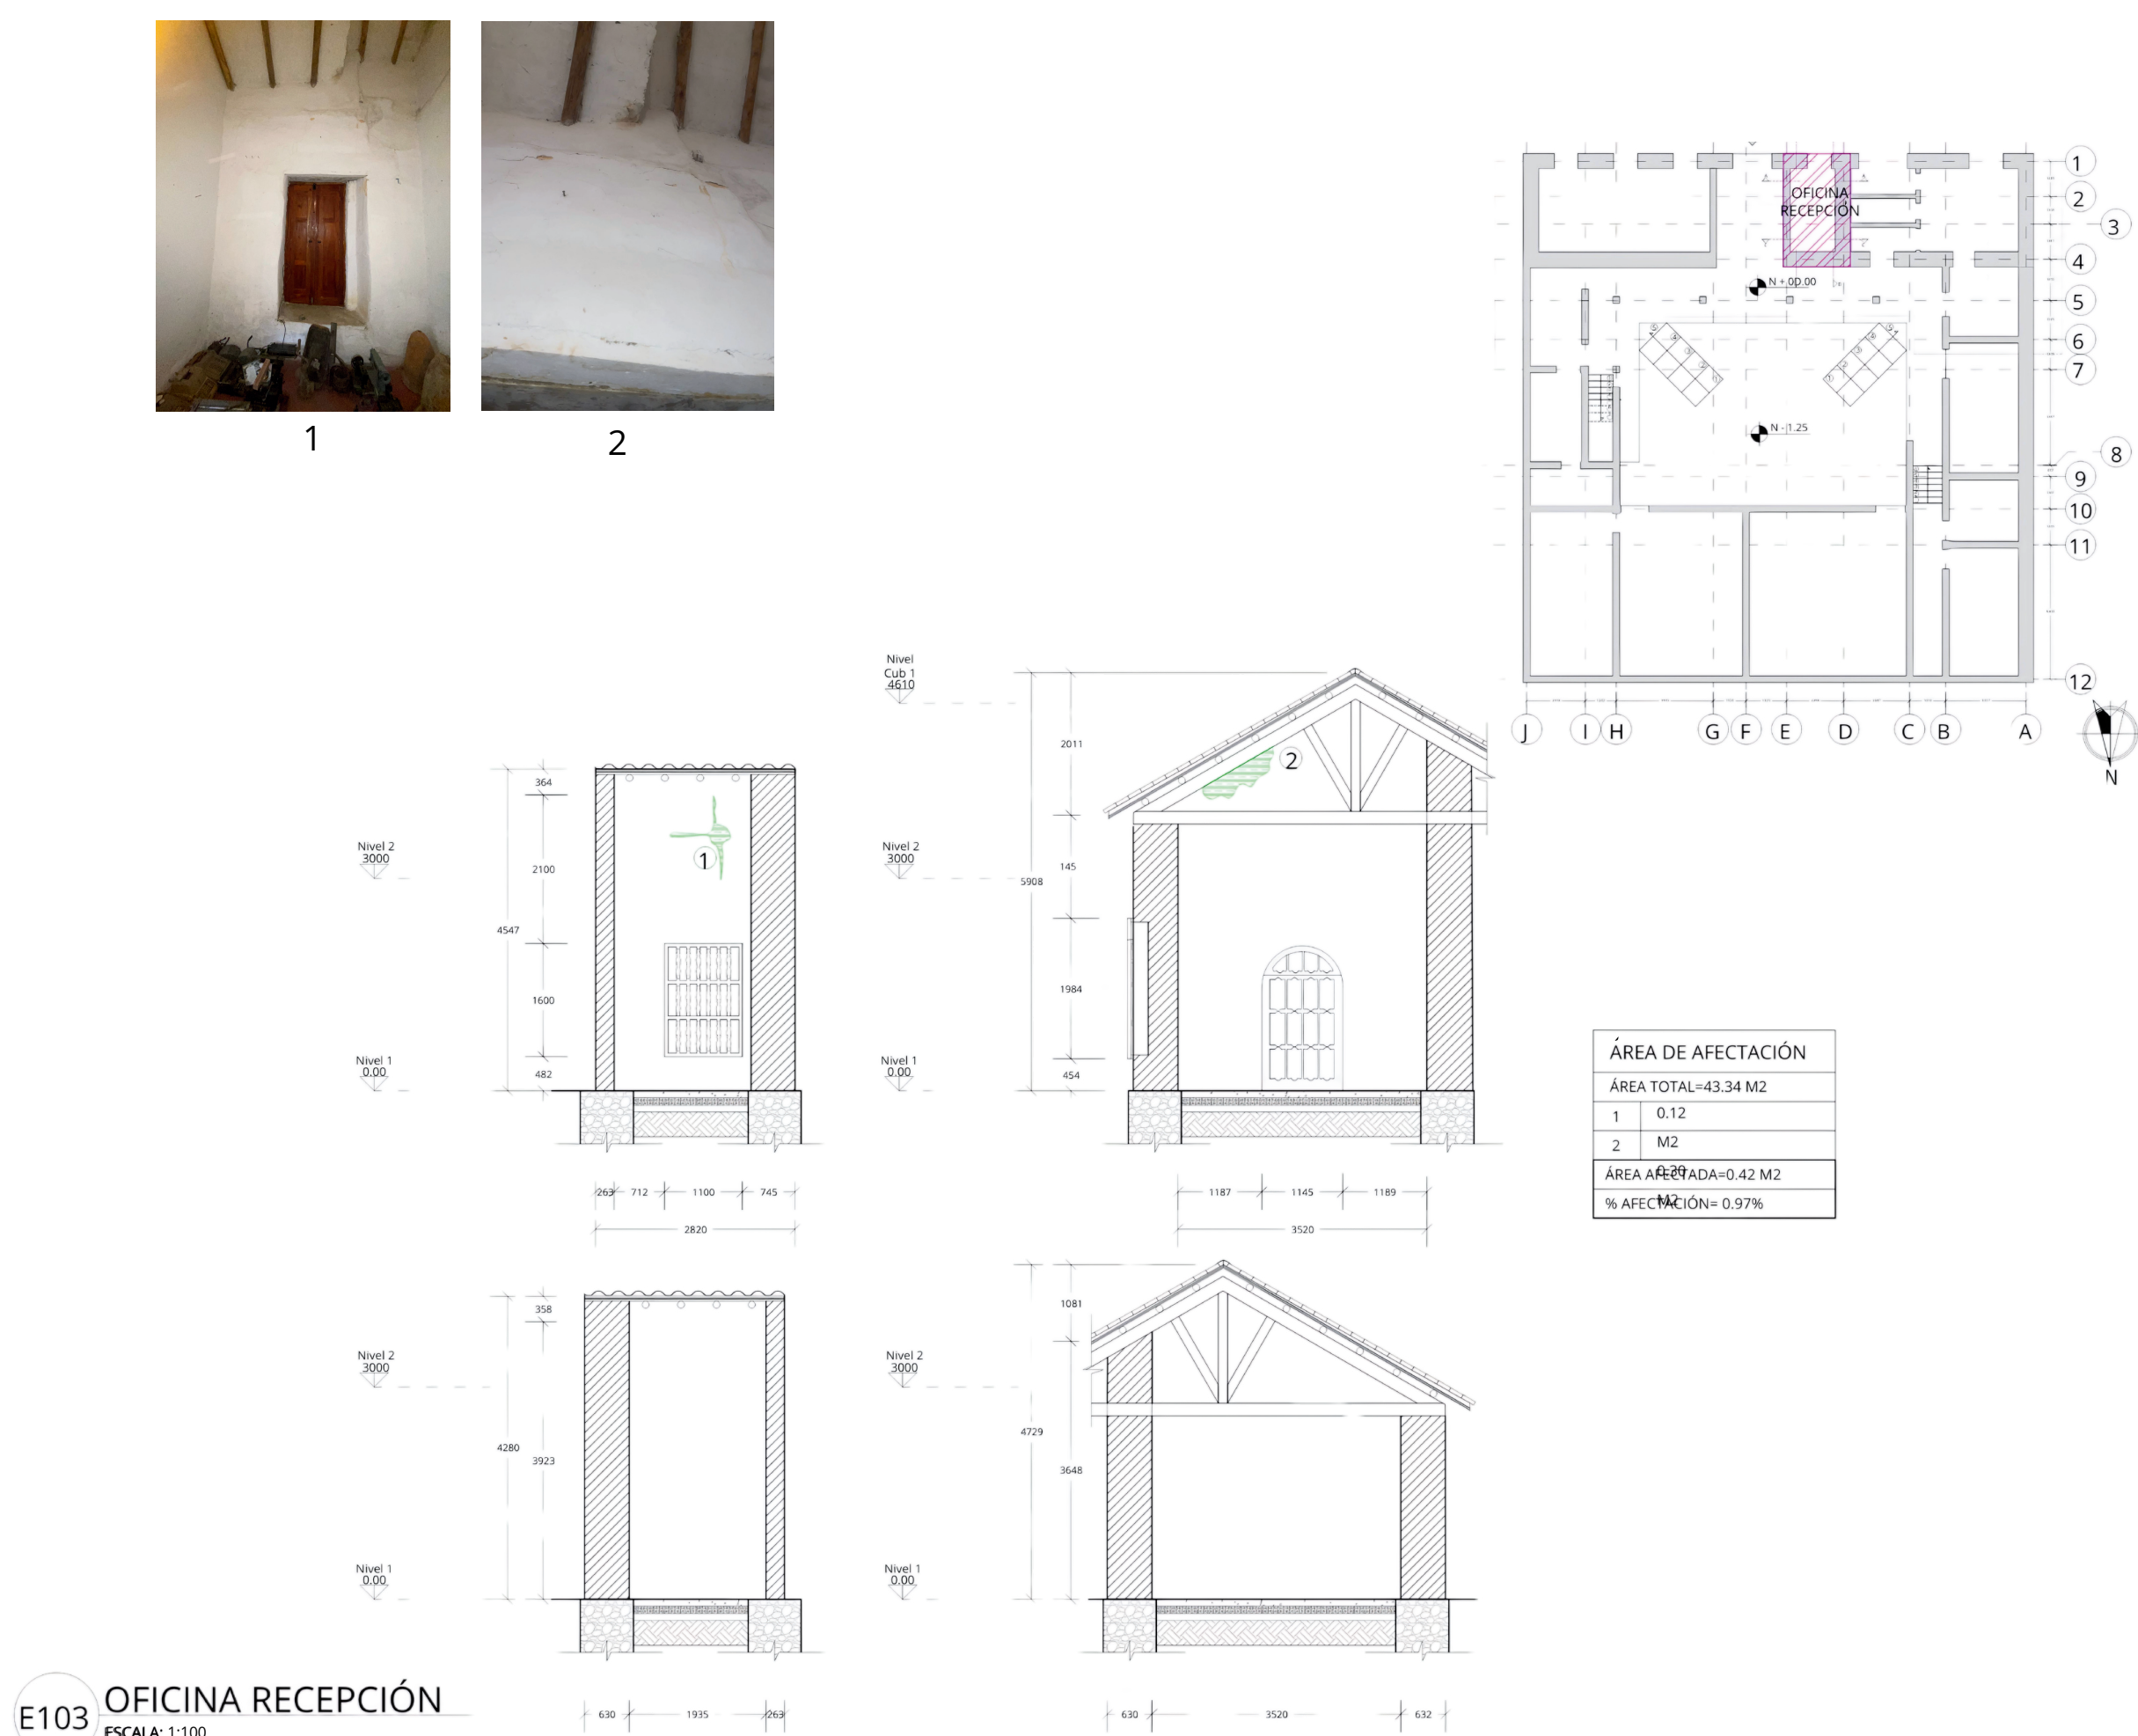
E103 OFICINA RECEPCIÓN  
ESCALA: 1:100

EN ESTE ESPACIO PODEMOS ENCONTRAR LA PATOLOGÍA DE HUMEDAD, ESTE ES UNO DE LOS ESPACIOS DEL INMUEBLE QUE SE ENCUENTRA MENOS AFECTADO.

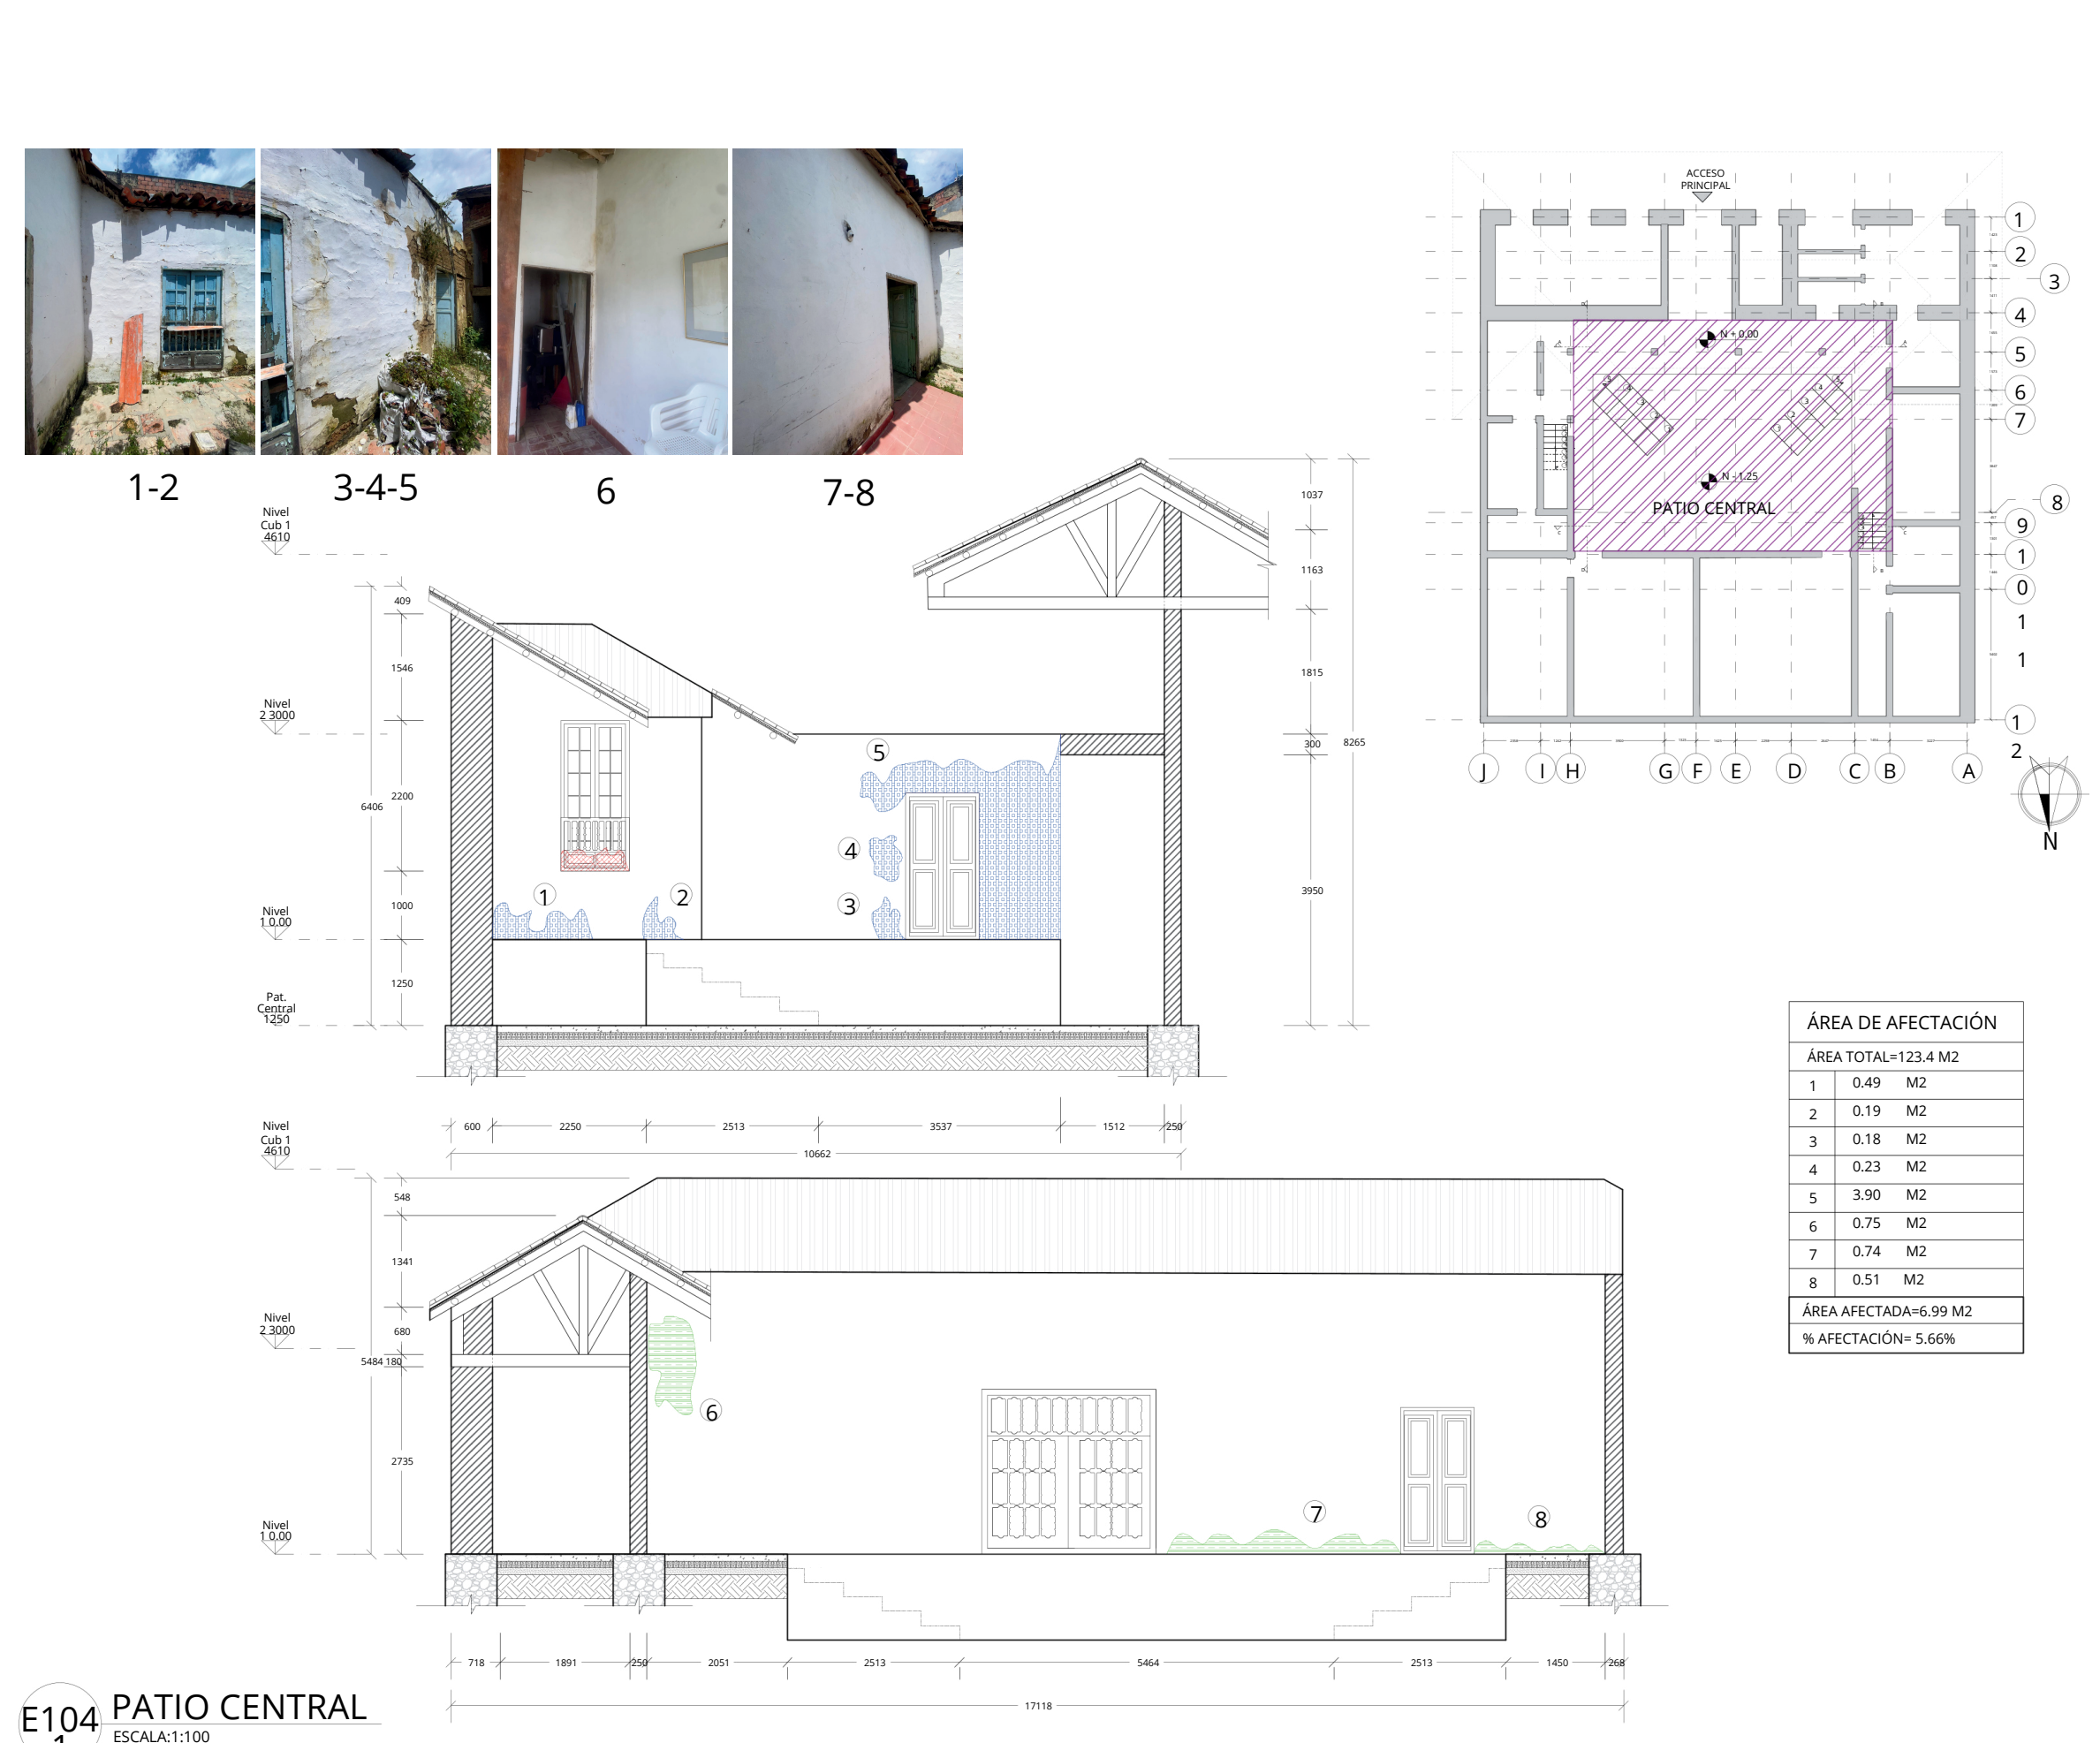
E104 PATIO CENTRAL  
ESCALA: 1:100

EL SECTOR DEL PATIO CENTRAL DE LA CASA ES UNO DE LOS QUE PRESENTA MAYORES AFECTACIONES, ENCONTRAMOS HUMEDAD, RESQUEBRAJAMIENTOS Y XILÓFAGOS.

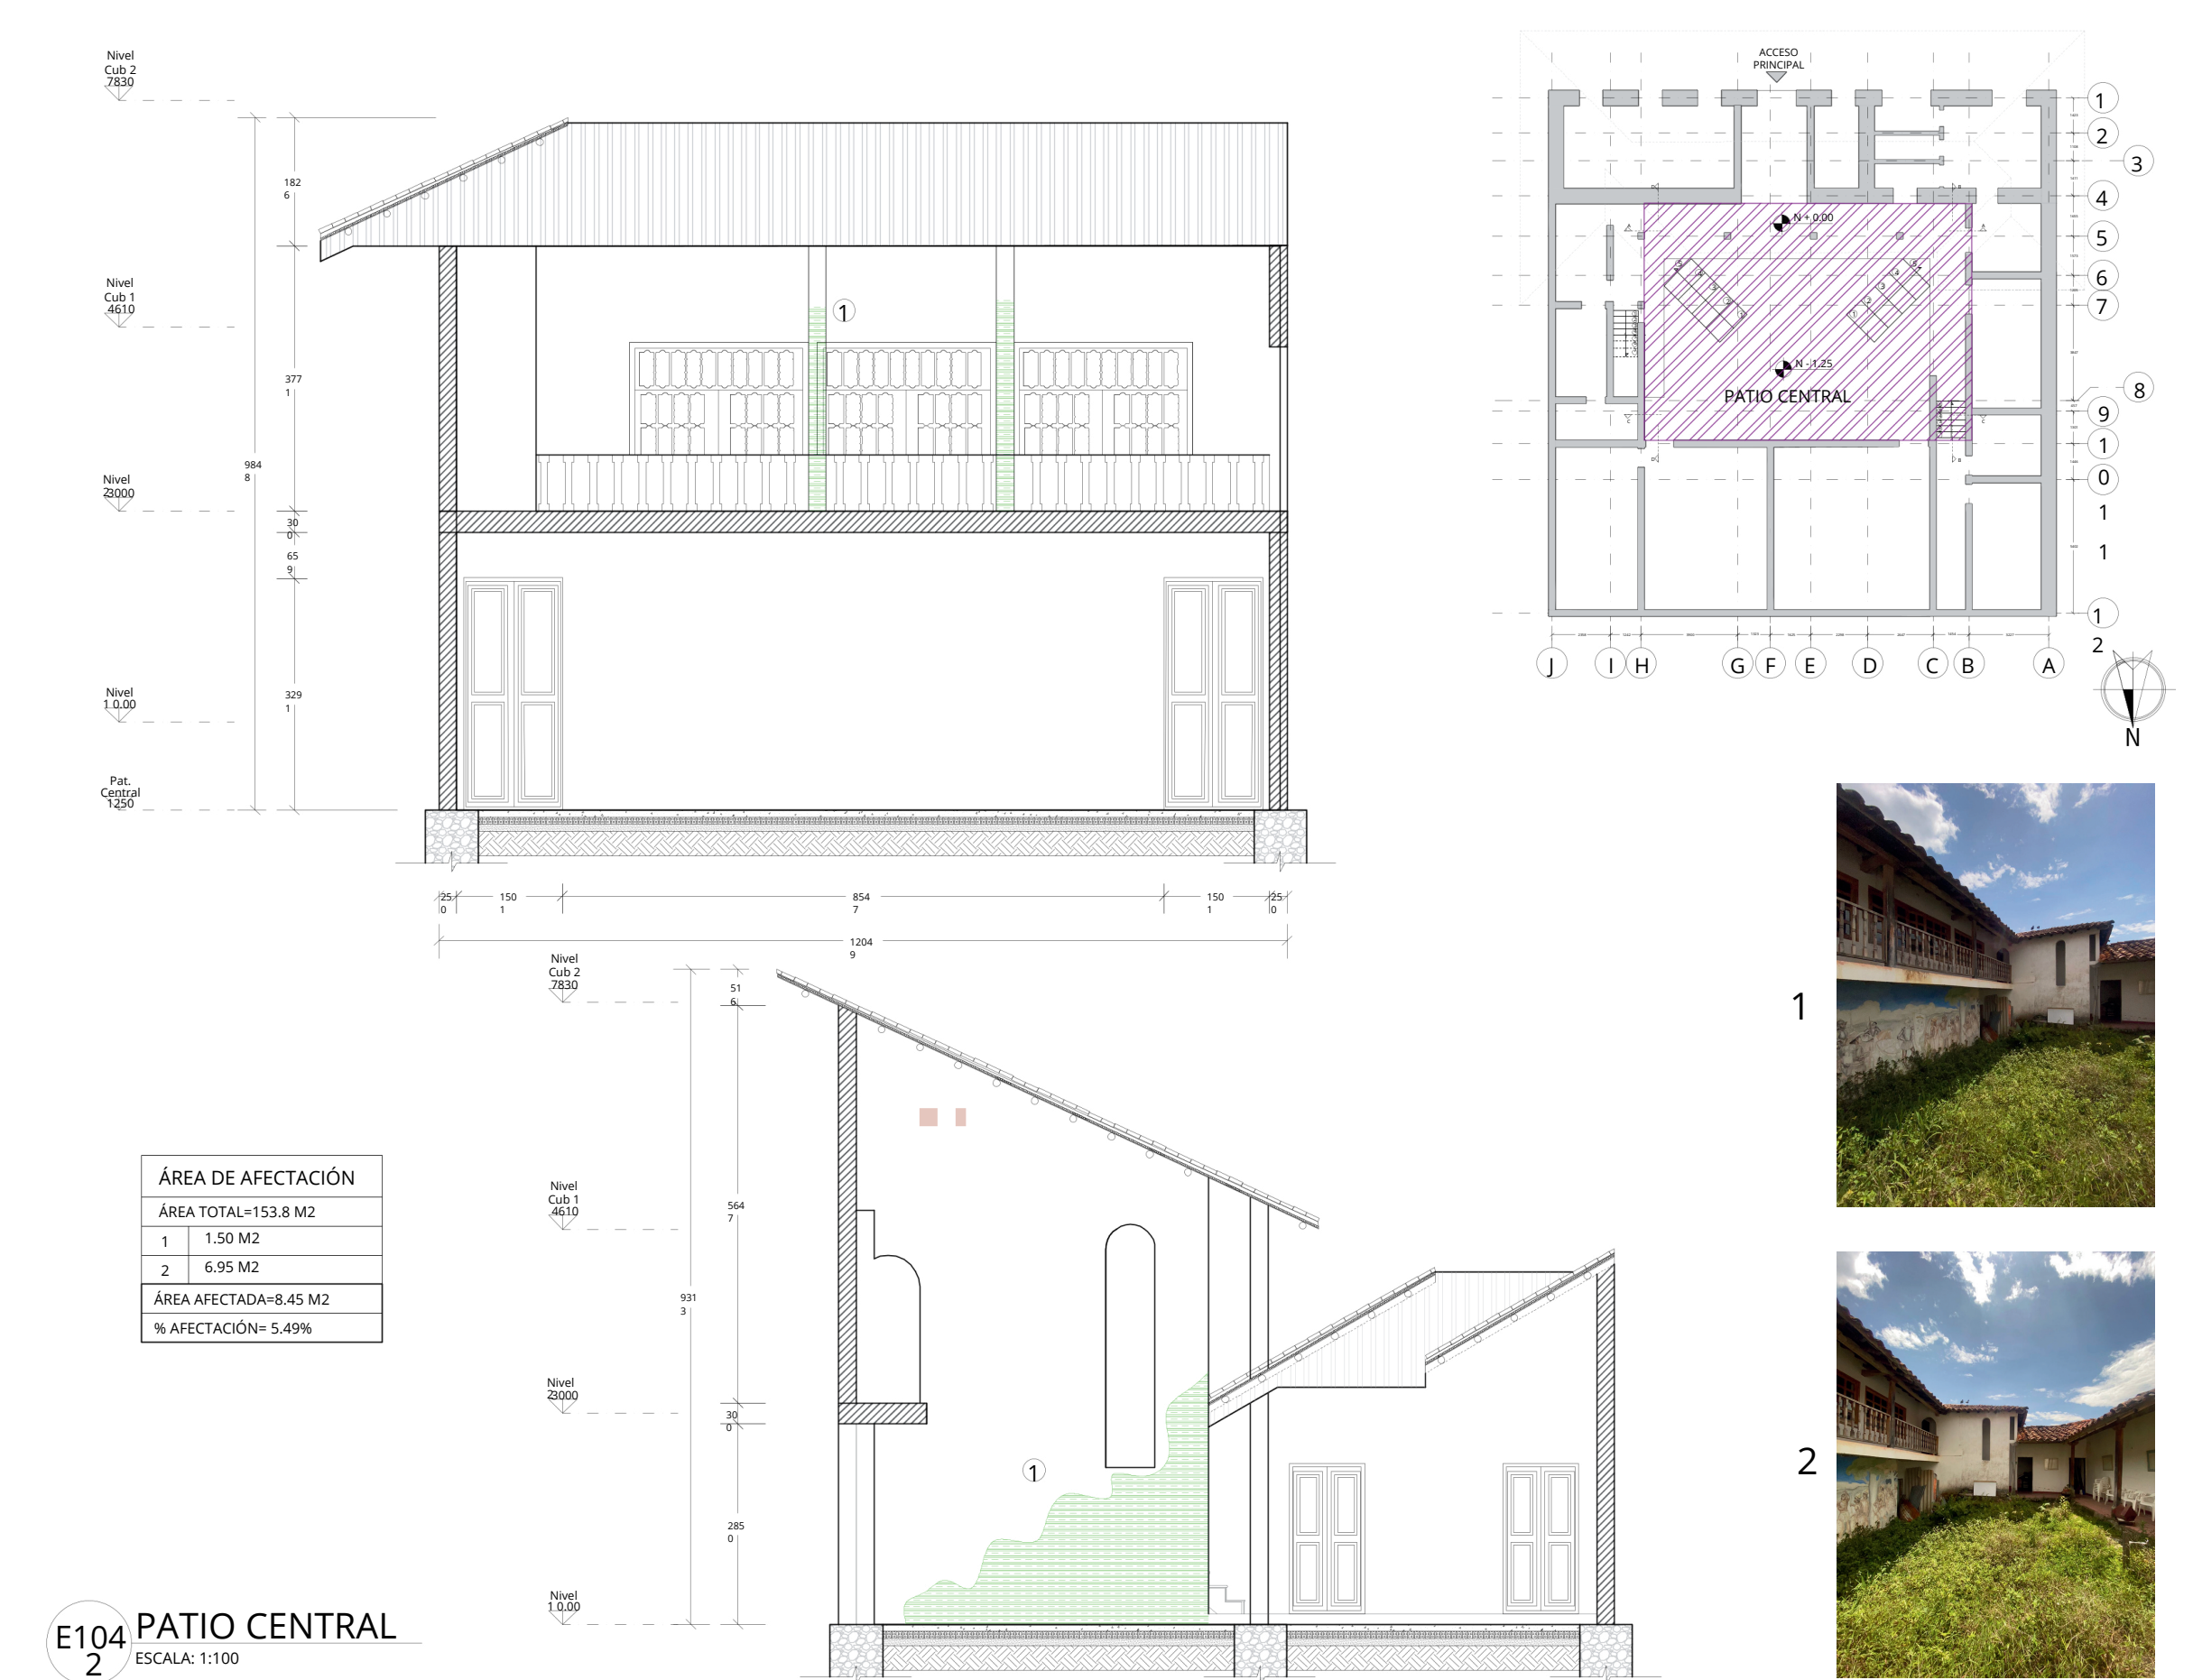
E104 PATIO CENTRAL  
ESCALA: 1:100

ACÁ SE IDENTIFICÓ HUMEDAD EN UNO DE LOS MUROS DEL ESPACIO, DONDE SE EVIDENCIA UNA GRAN AFECTACION EN ESTE.
