# Suaita

### VALORACIÓN PATRIMONIAL Y ANÁLISIS PATOLÓGICO EN BÚSQUEDA DE LA FUTURA RECONSTRUCCIÓN DE LA CASA DE LA CULTURA LUIS ALBERTO ACUÑA EN SUAITA.

## ANÁLISIS PATOLÓGICO

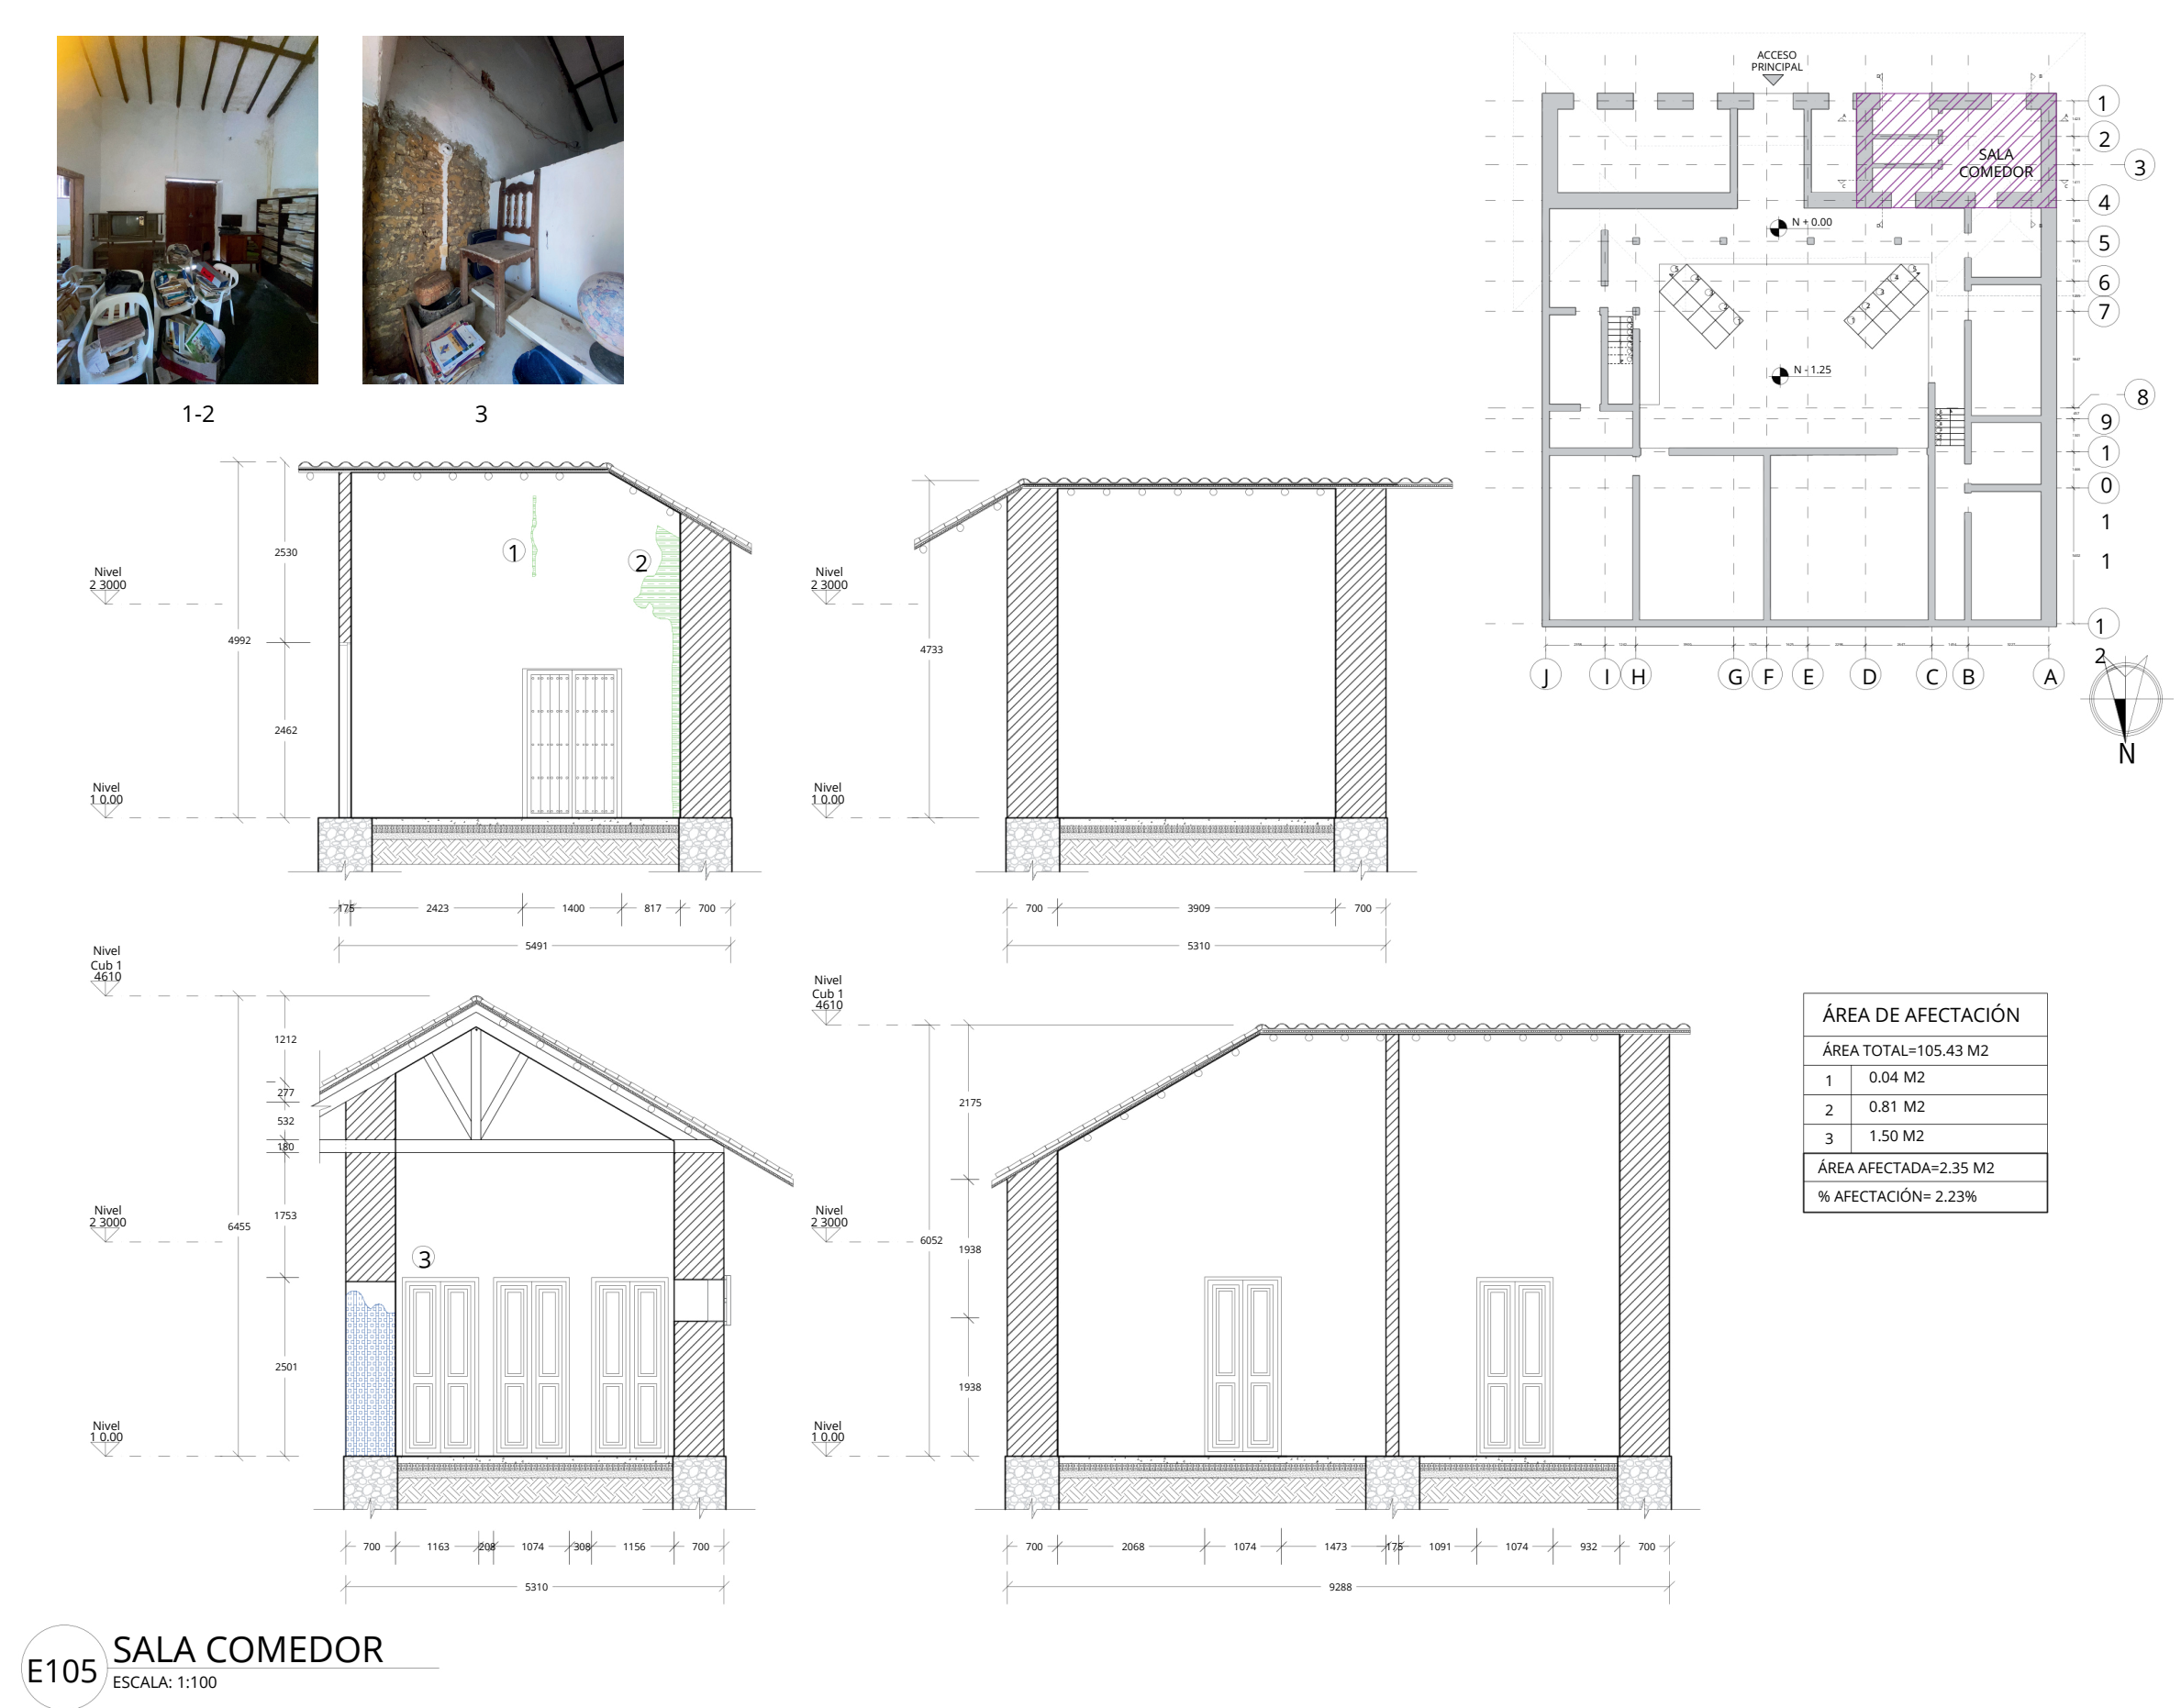
E105 SALA COMEDOR  
ESCALA: 1:100

LA BIBLIOTECA DE LA CASA DE LA CULTURA ES UN ESPACIO QUE POR EL MOMENTO SOLO PRESENTA HUMEDAD EN UNO DE SUS MUROS Y RESQUEBRAJAMIENTOS EN EL ACCESO.

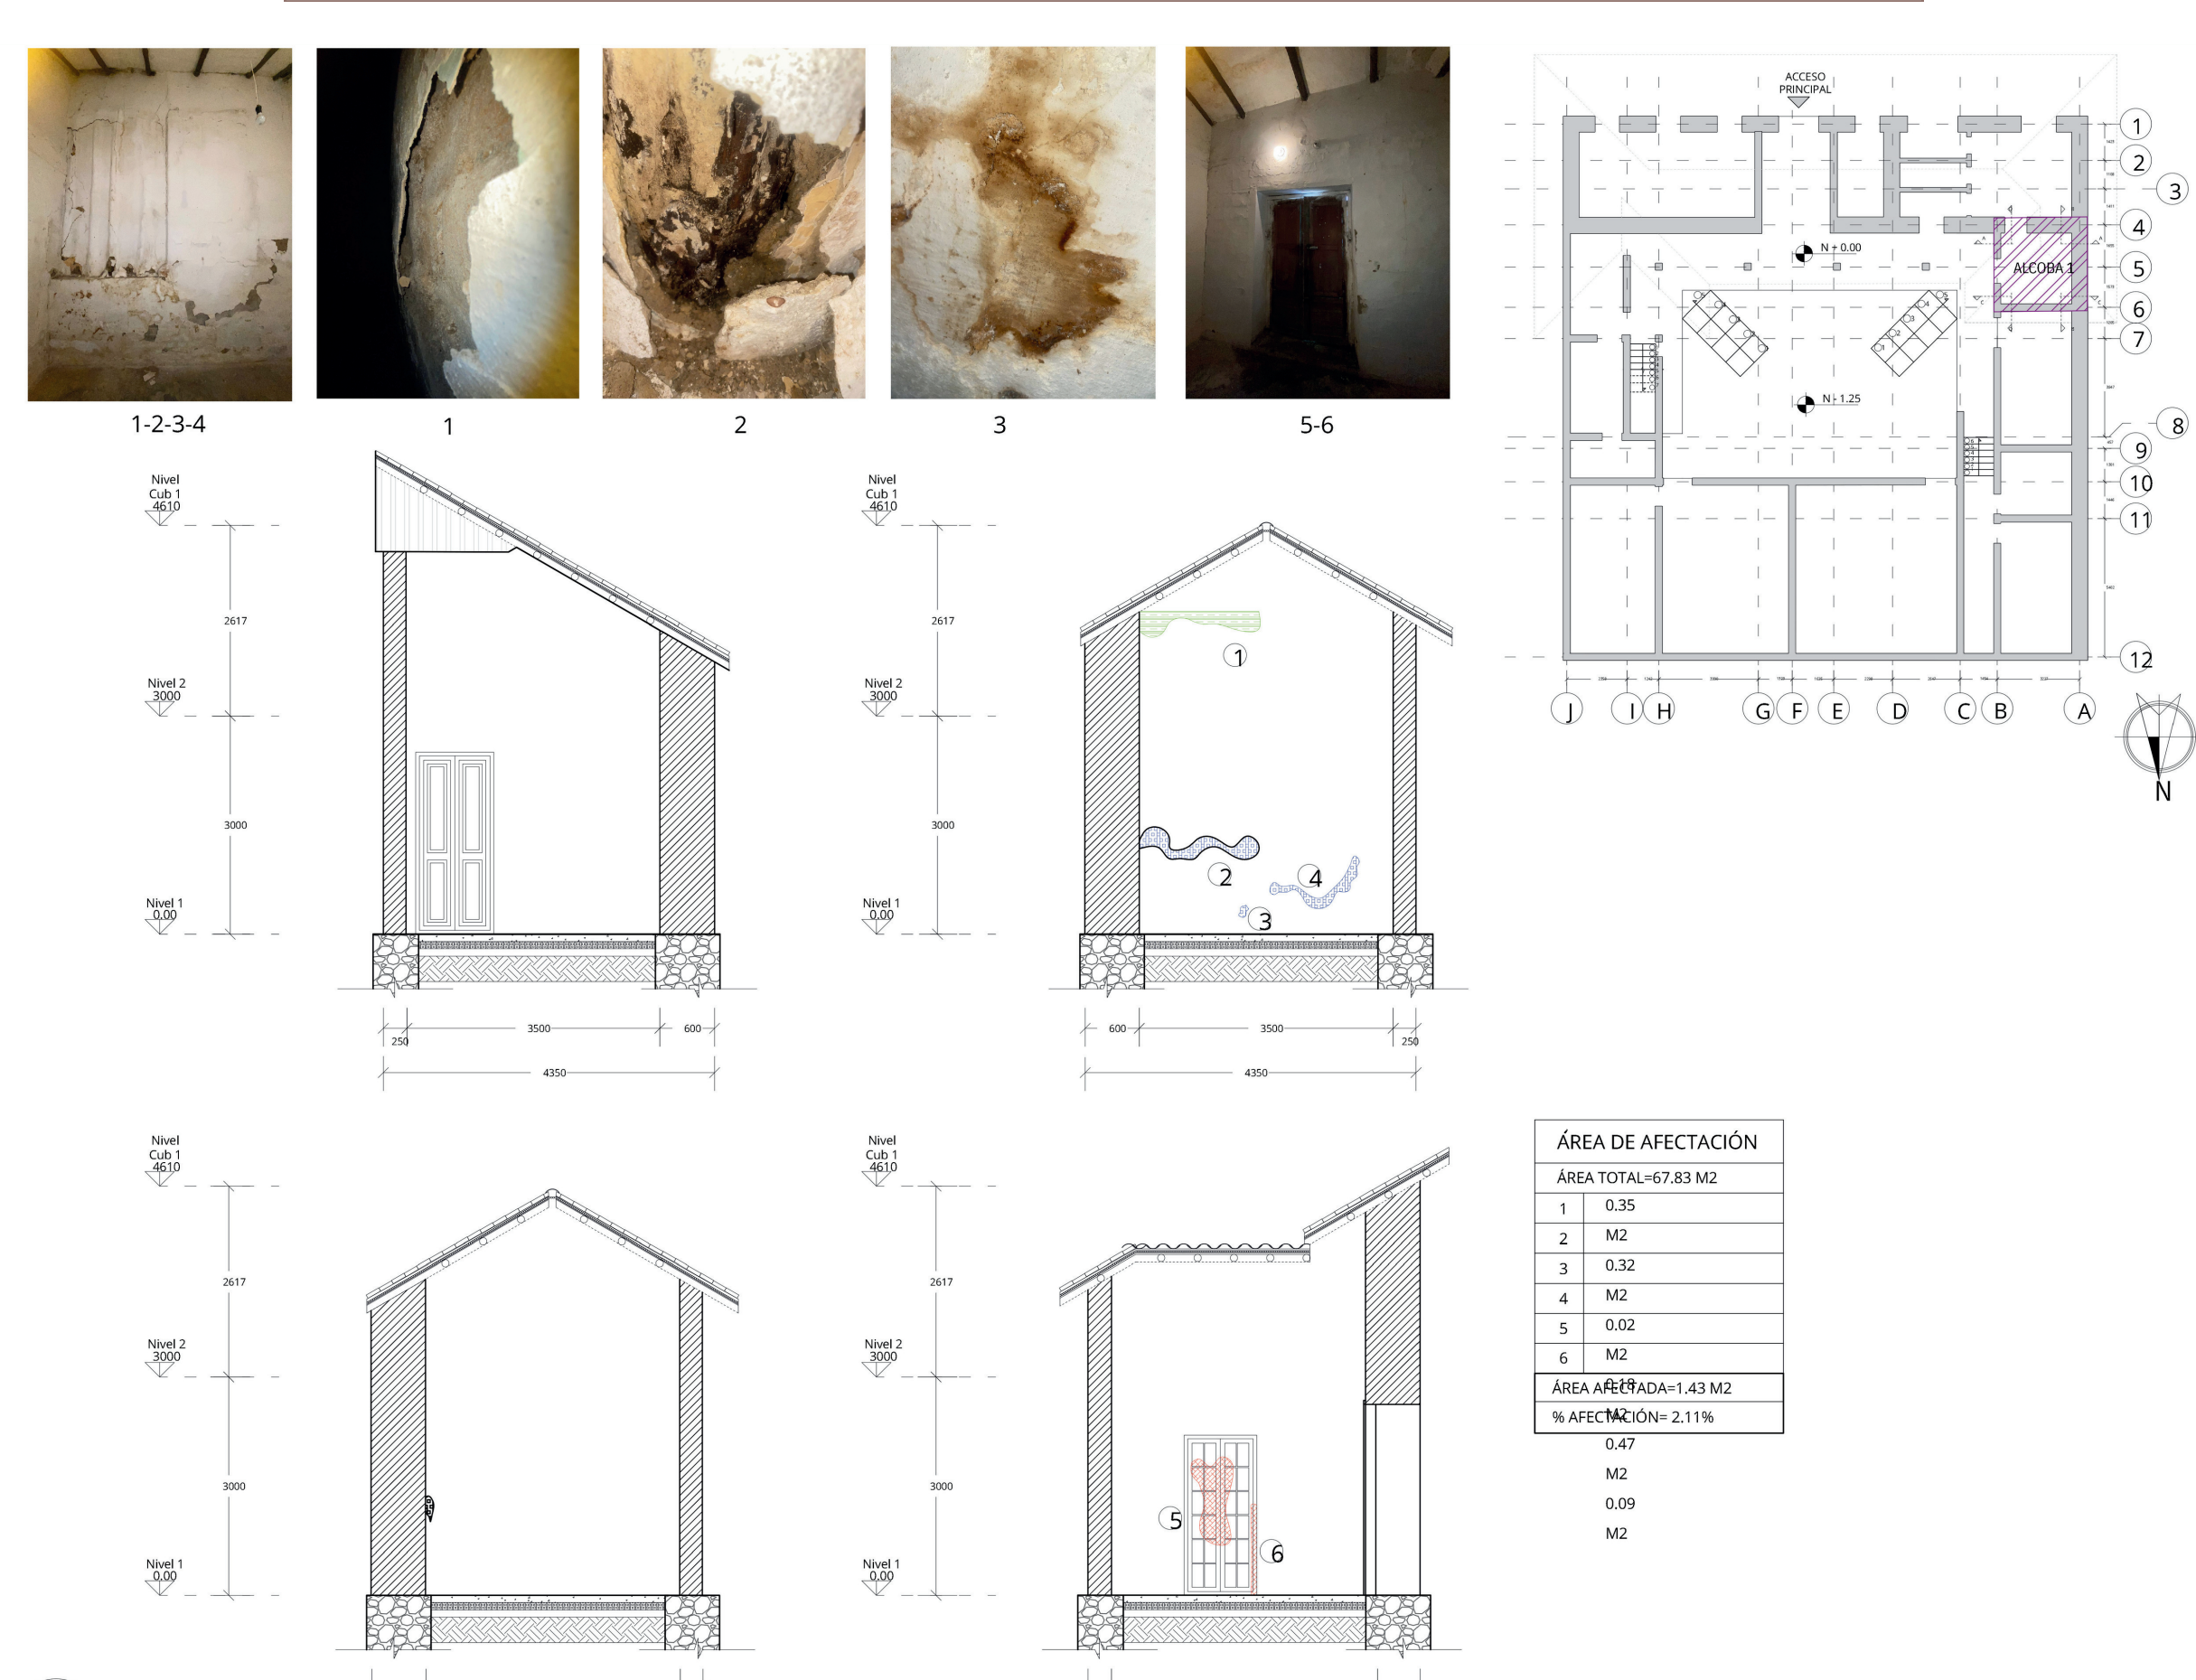
E106 ALCOBA 1  
ESCALA: 1:100

EN LA ALCOBA QUE SE ENCUENTRA EN LA CASA DE LA CULTURA SE IDENTIFICÓ UN AVANCE SIGNIFICATIVO EN CUANTO A LA HUMEDAD Y LOS RESQUEBRAJAMIENTOS EN RELACIÓN CON LAS VISITAS REALIZADAS ANTERIORMENTE. TAMBIÉN SE ENCONTRARON XILÓFAGOS EN LA VENTANA DEL ESPACIO.

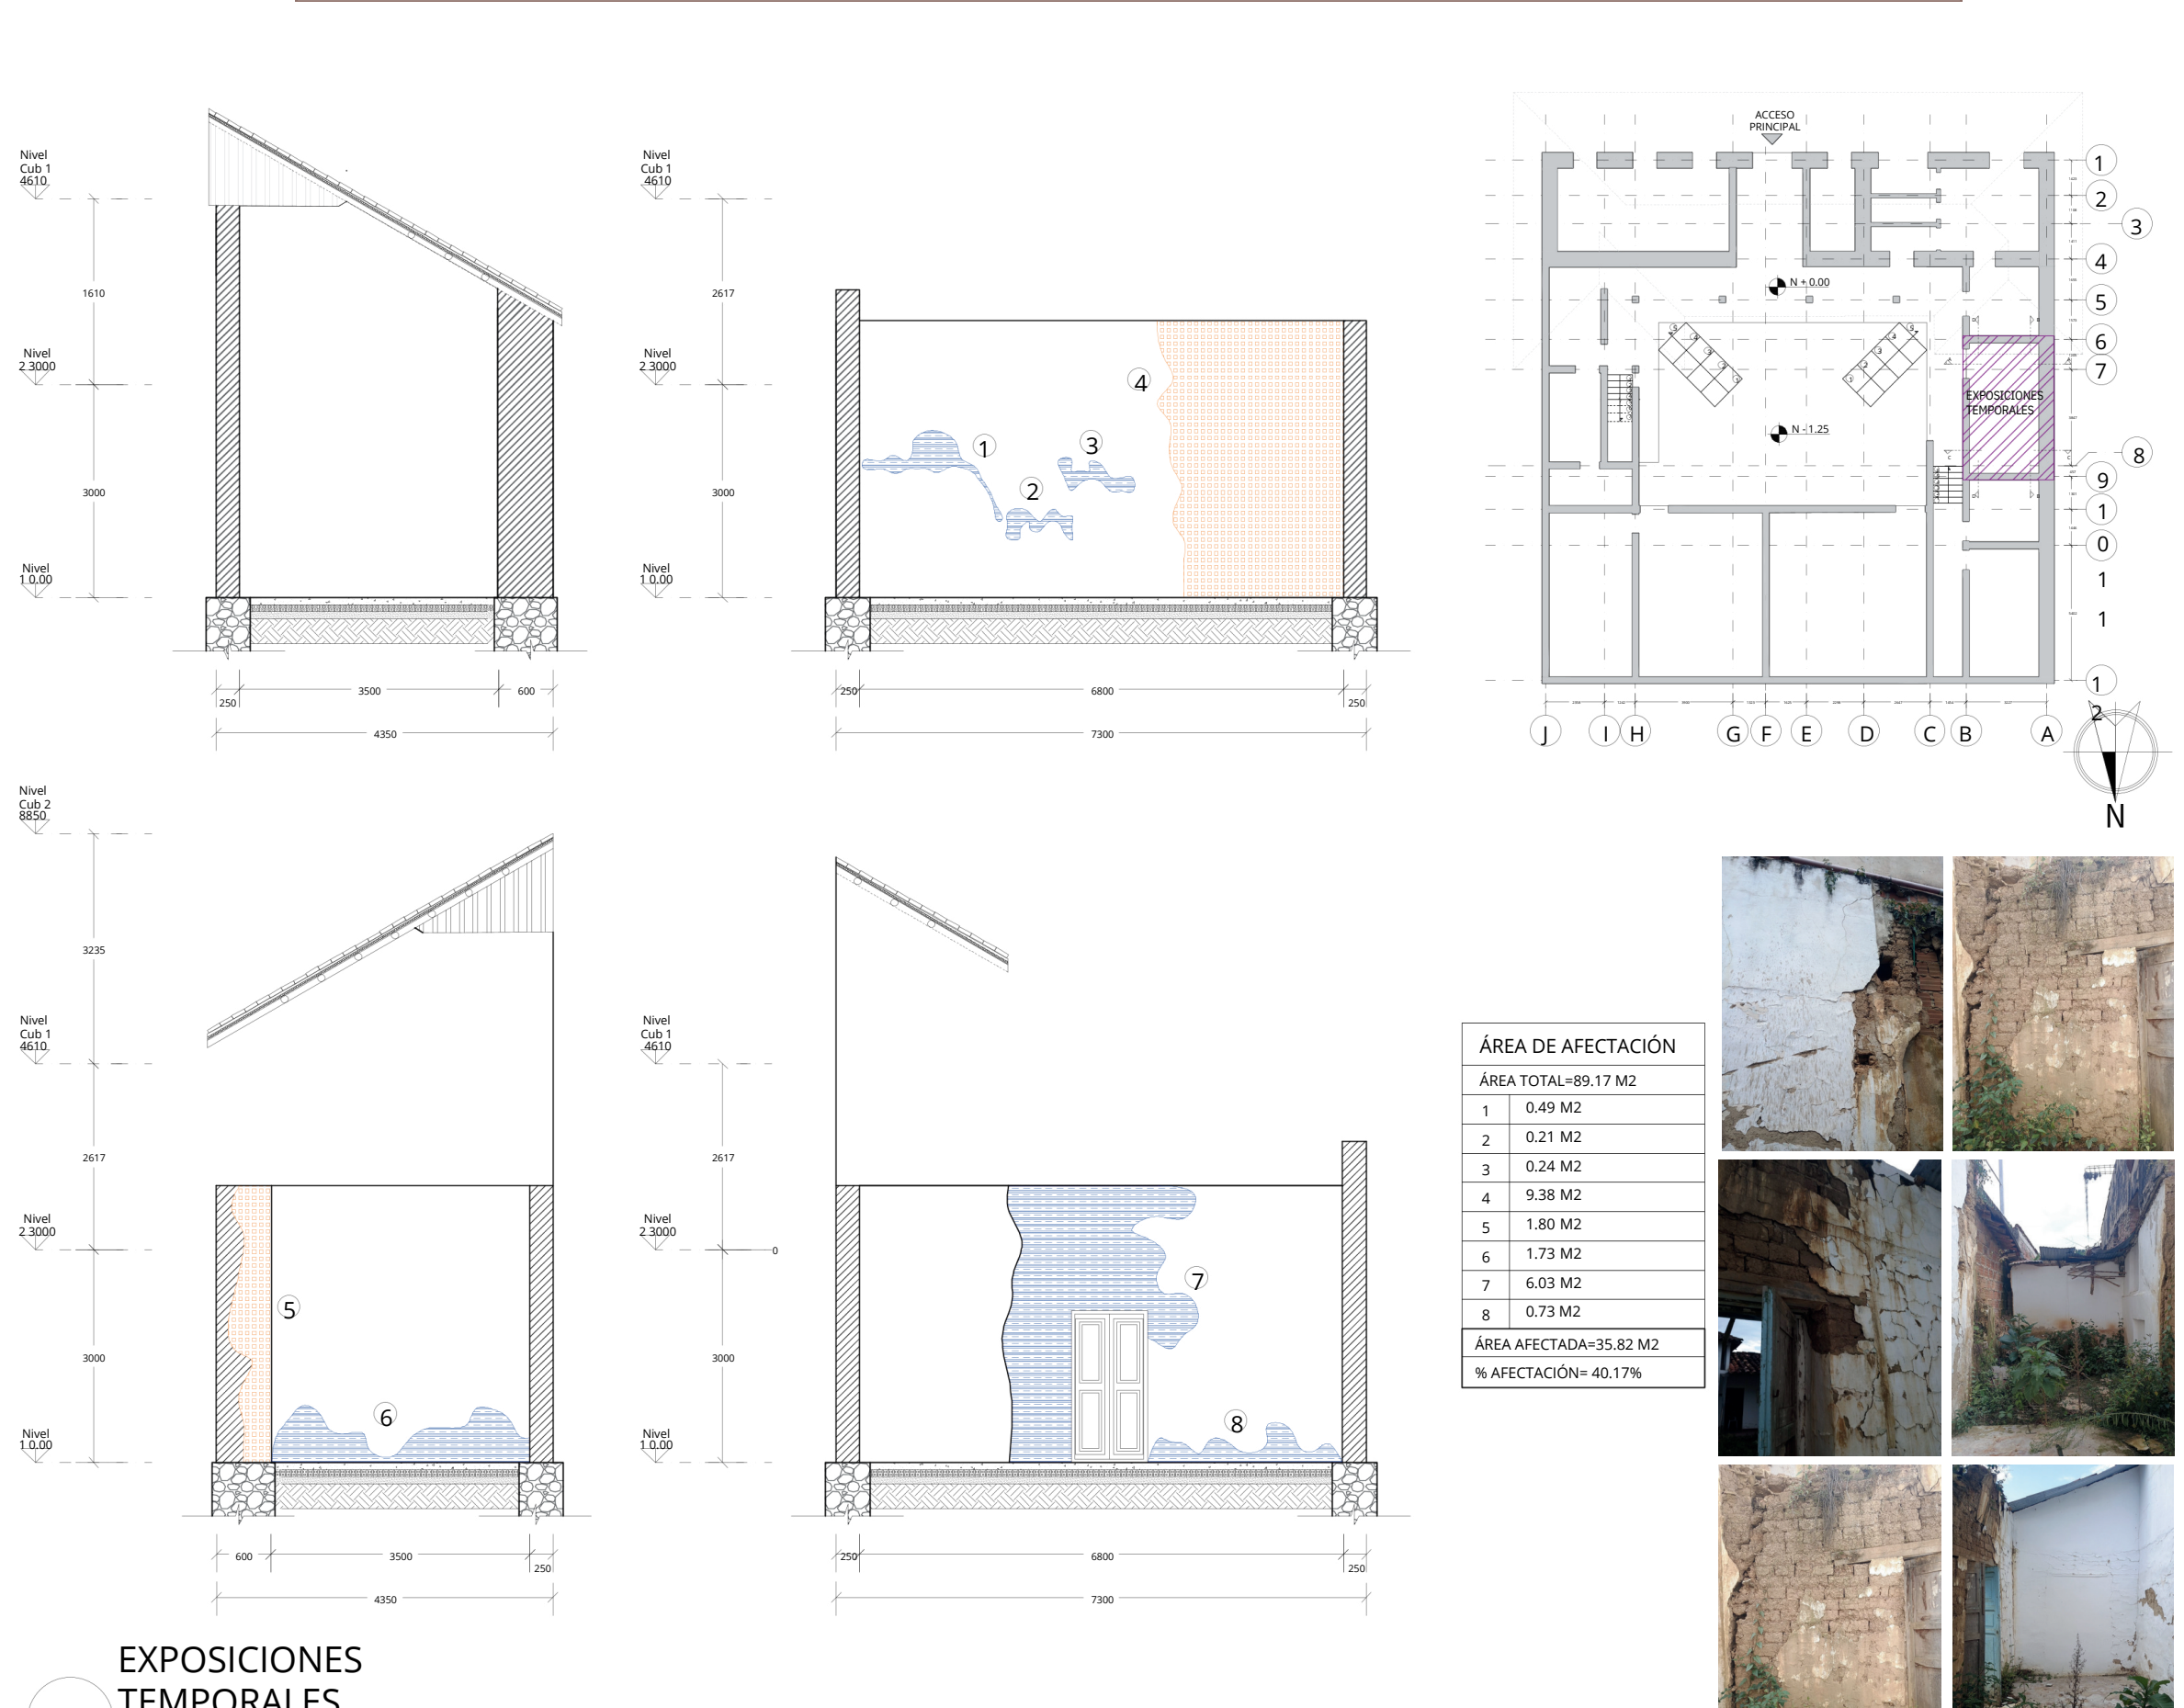
E107 EXPOSICIONES TEMPORALES  
ESCALA: 1:100

EL ESPACIO QUE ERA CONSIDERADO COMO UN SALÓN PARA REALIZAR TALLERES, ES EL MAS AFECTADO DEL INMUEBLE, ESTE PRESENTA DERRUMBAMIENTO DE UNO DE SUS MUROS, DERRUMBAMIENTO DE SU CUBIERTA Y RESQUEBRAJAMIENTOS EN UNO DE SUS MUROS QUE SON MUY NOTORIOS.

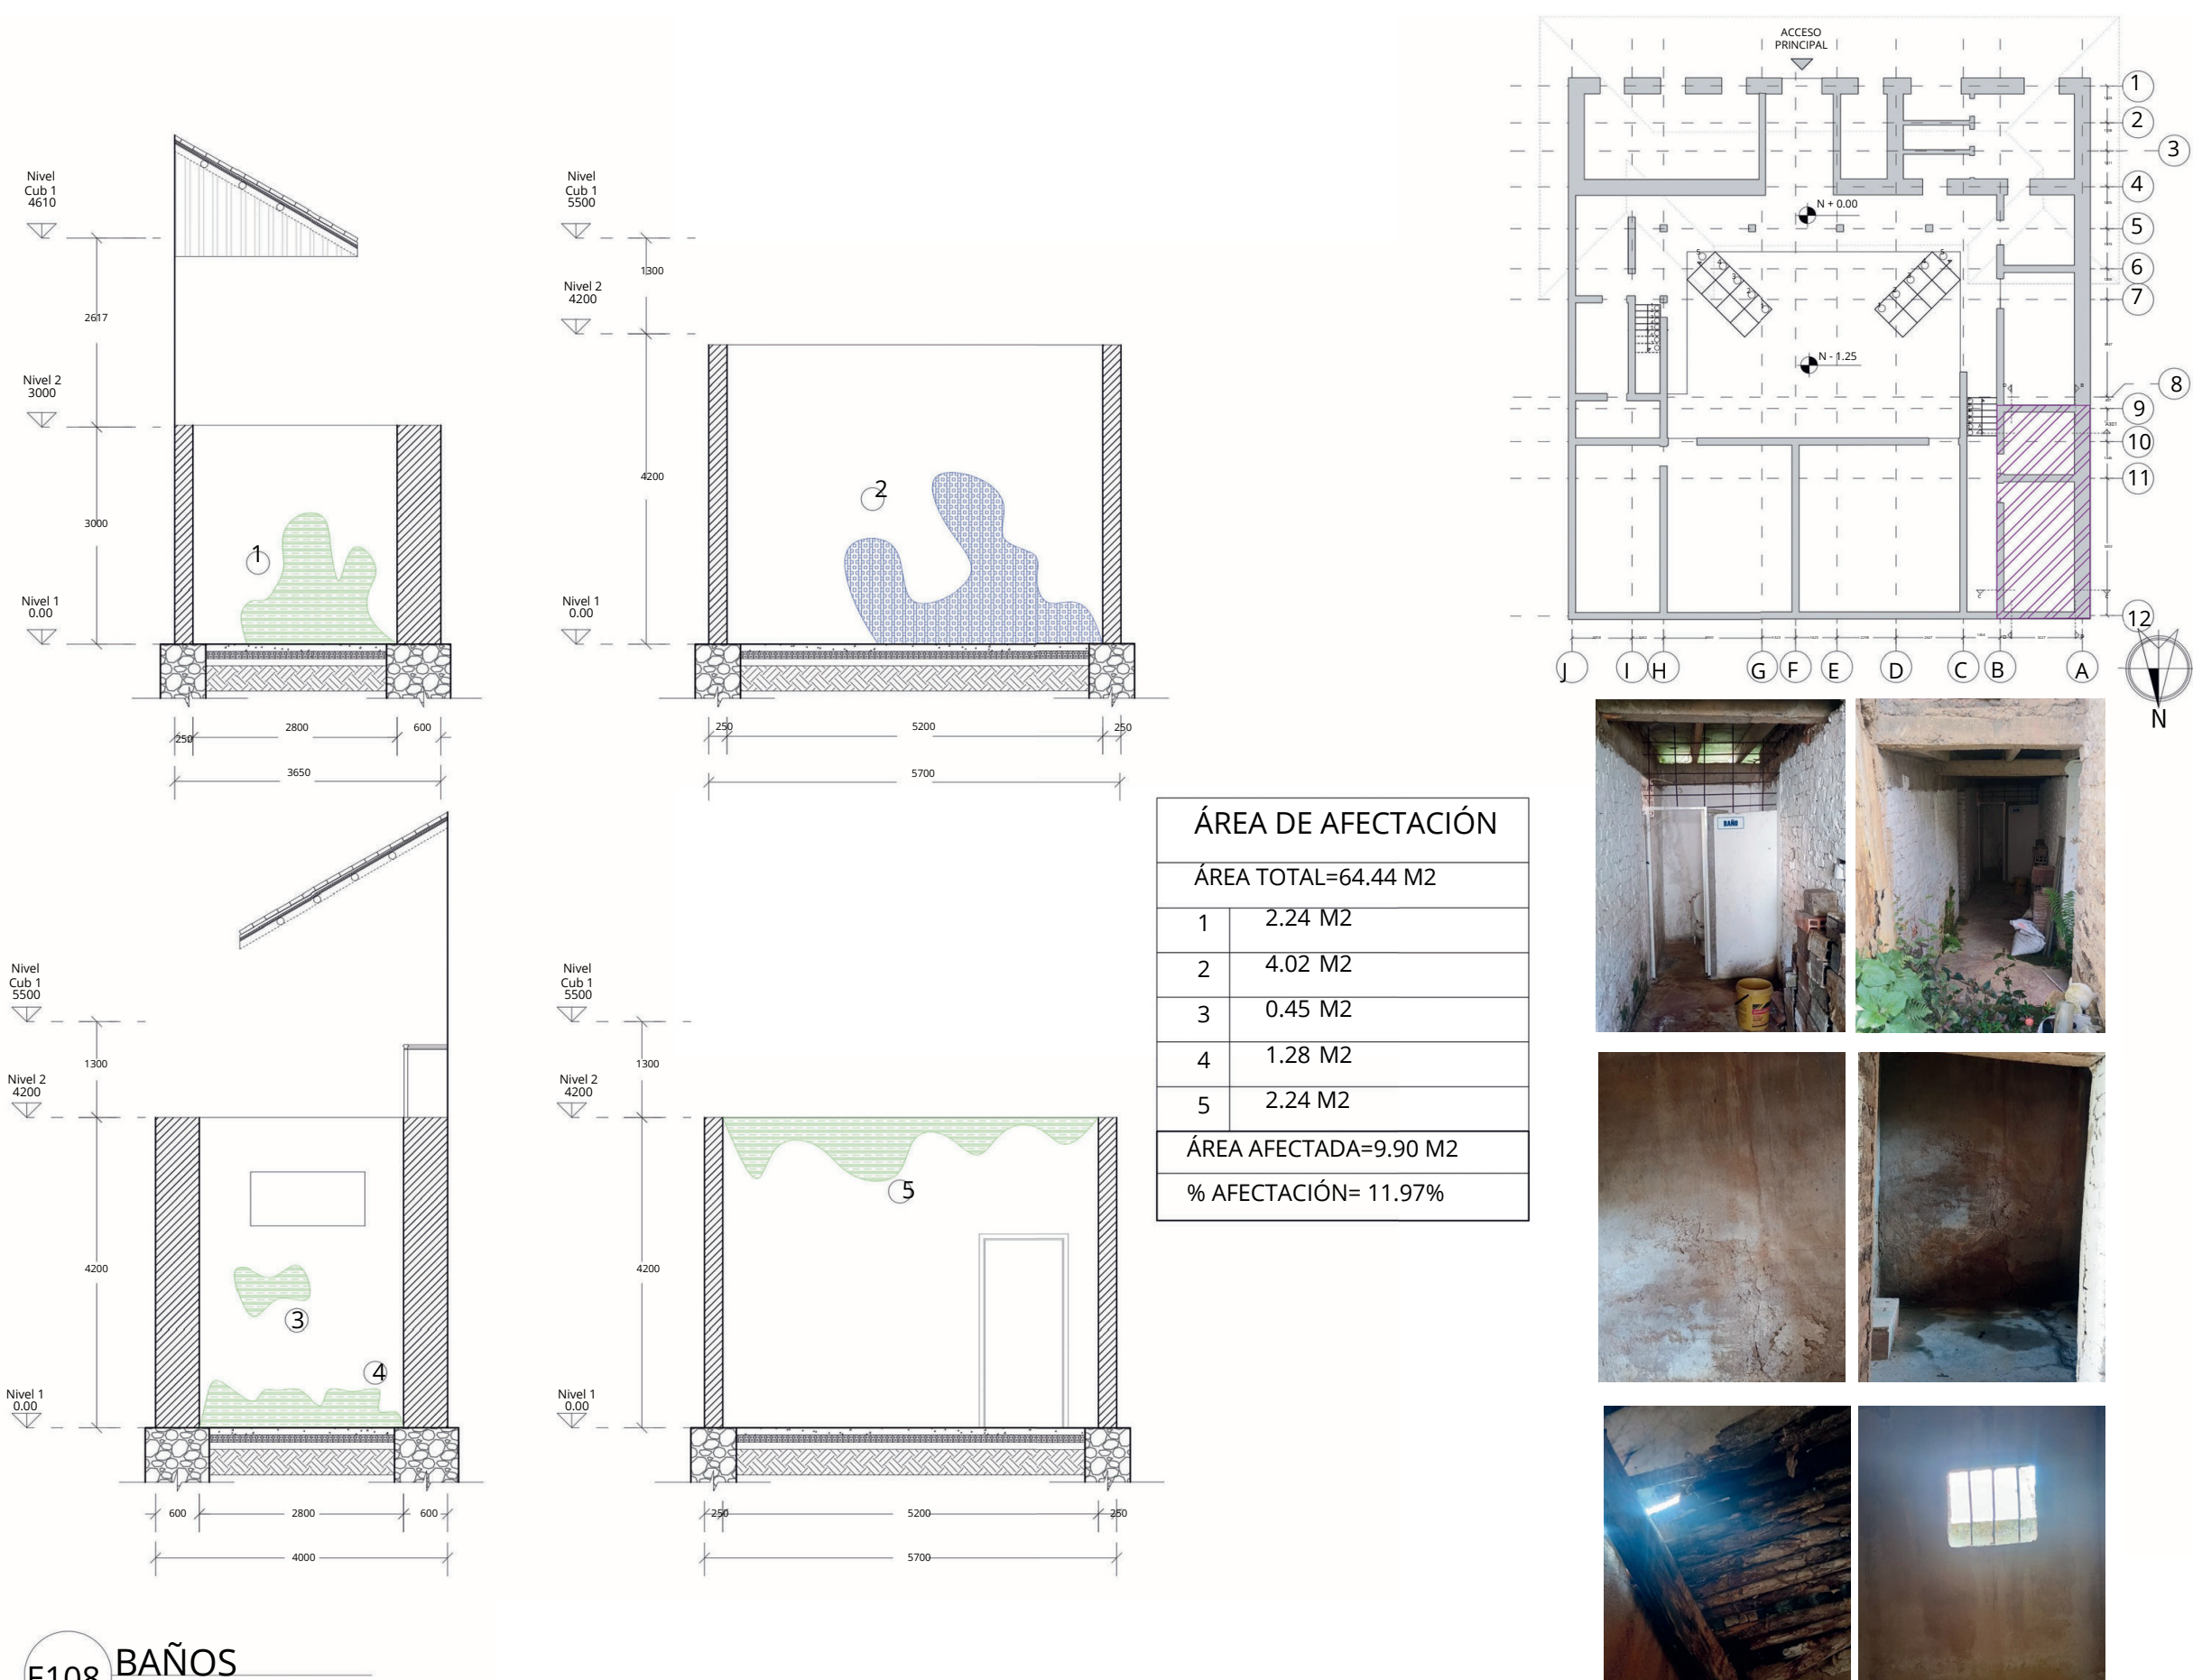
E108 BAÑOS  
ESCALA: 1:100

ESTE ESPACIO CUENTA CON HUMEDAD Y RESQUEBRAJAMIENTO EN UNO DE SUS MUROS EL CUAL TIENE UN TAMAÑO CONSIDERABLE.

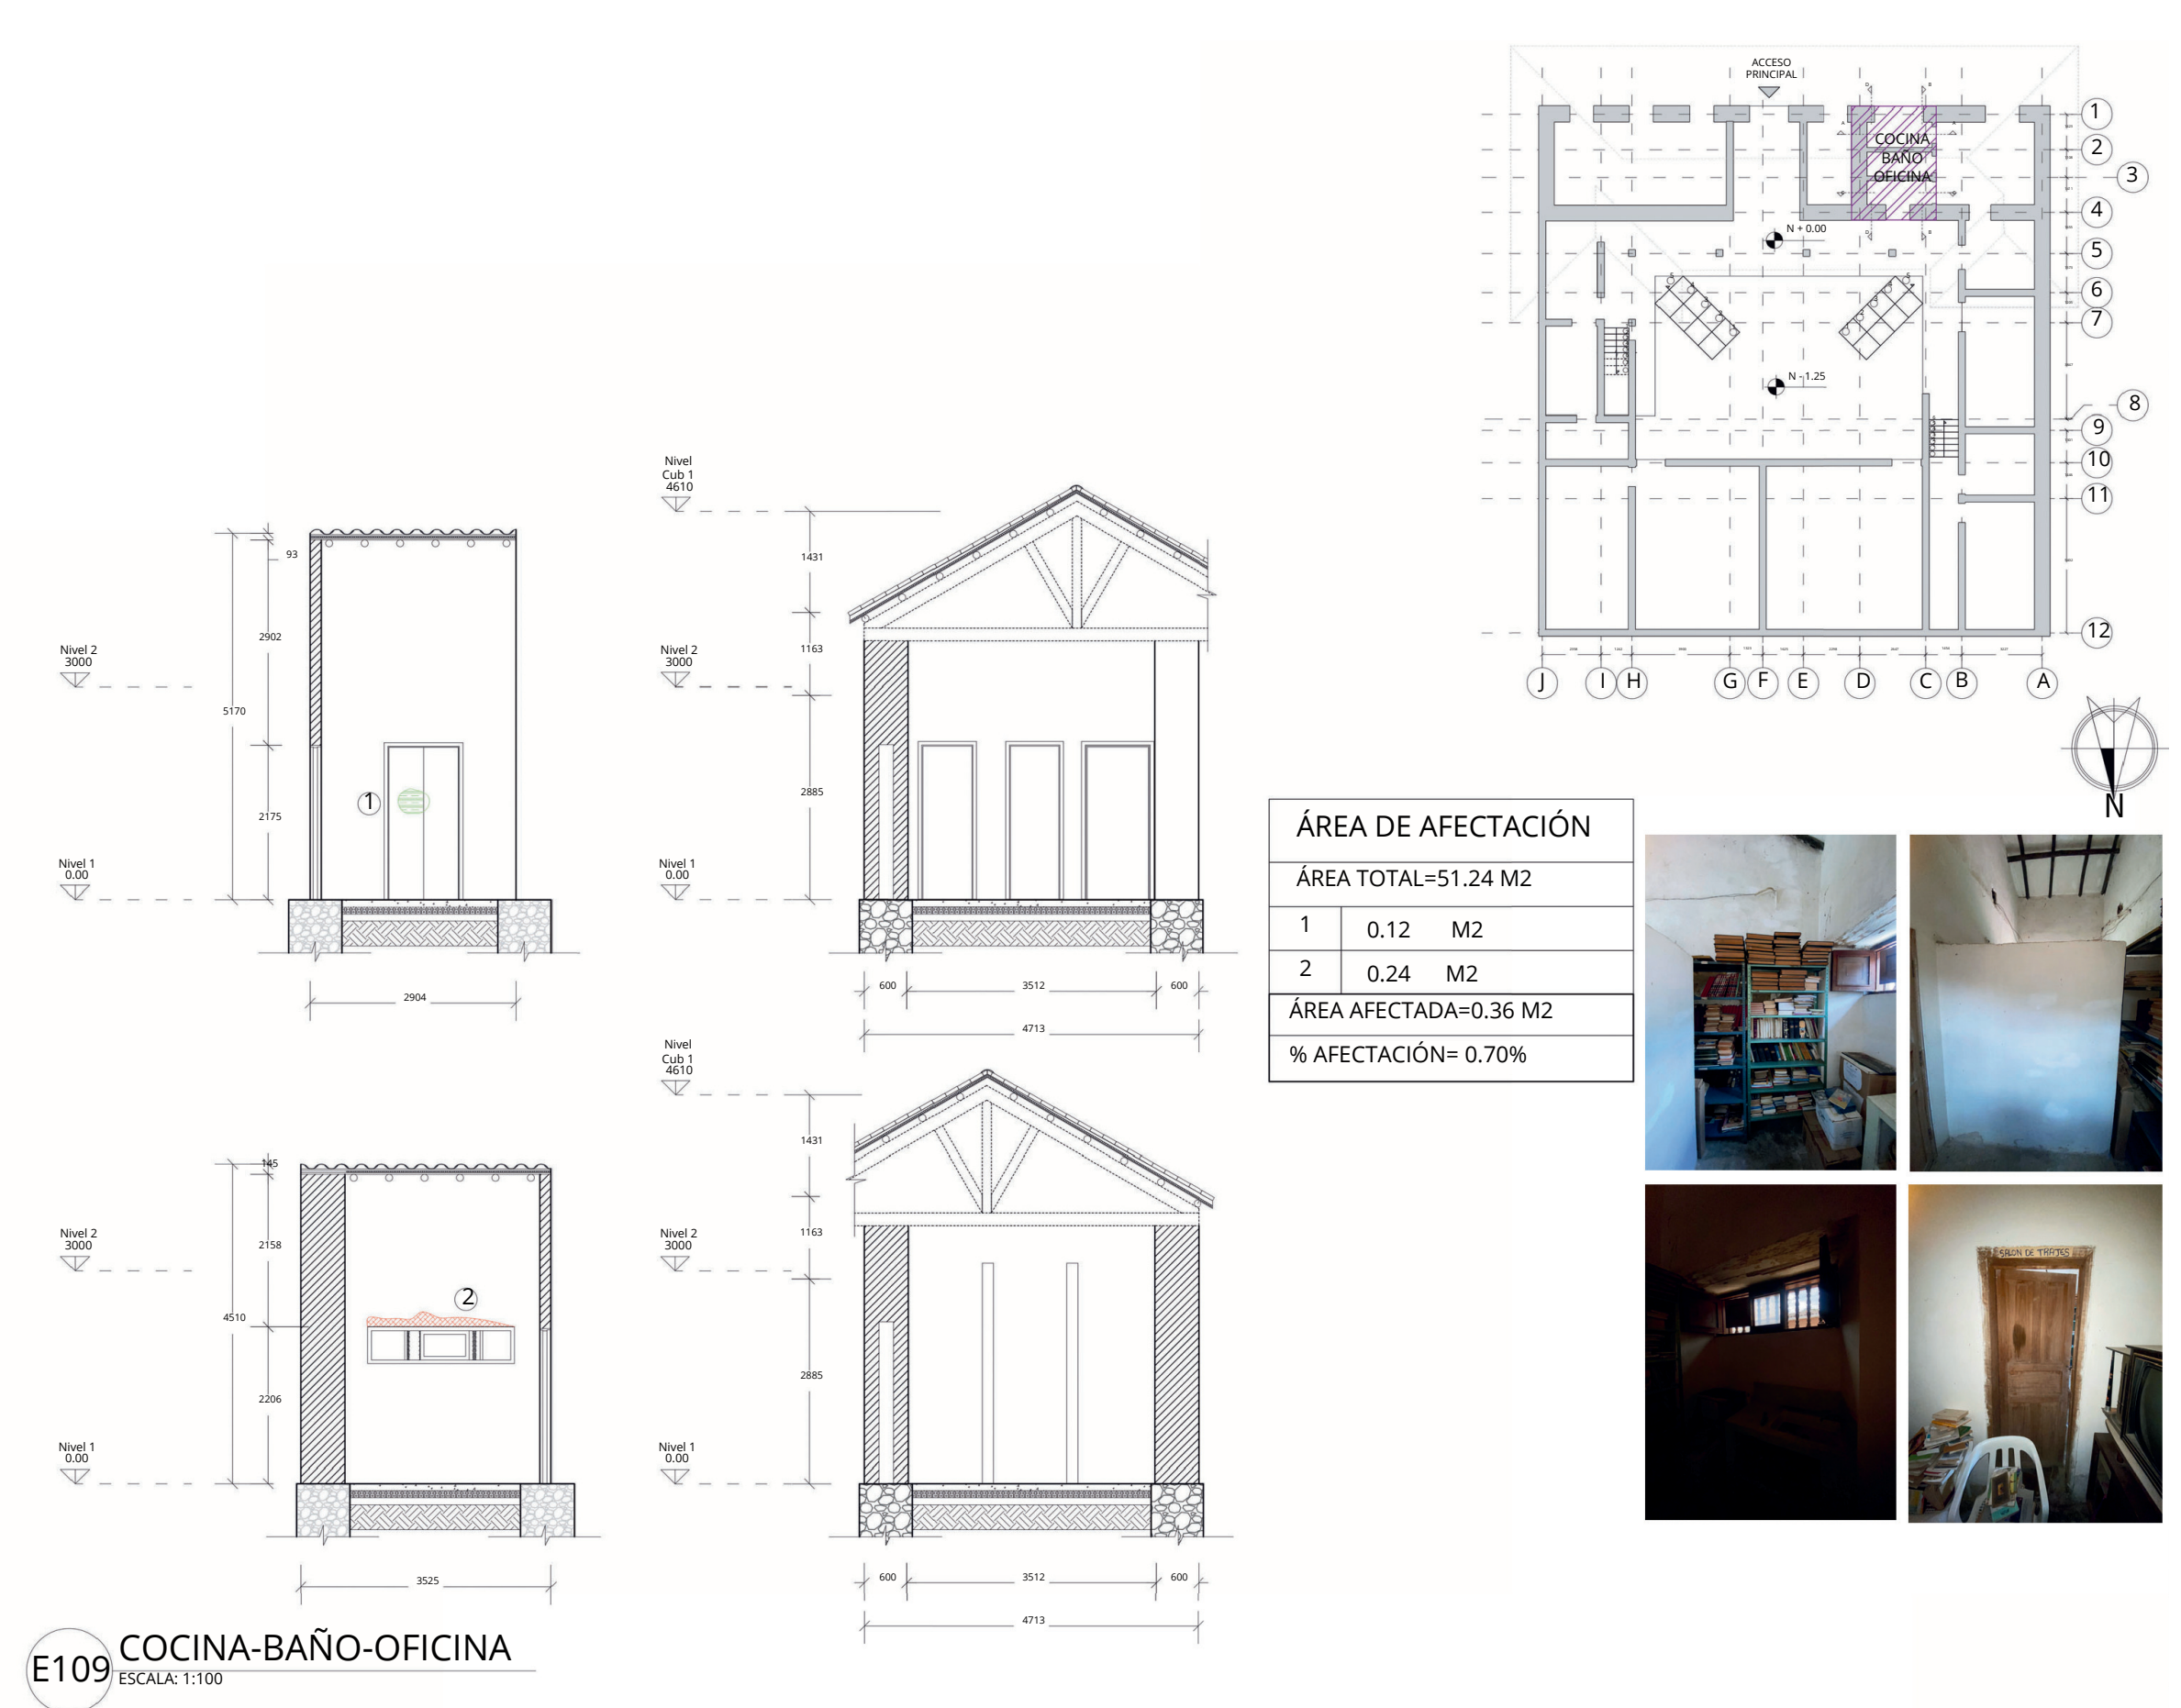
E109 COCINA-BAÑO-OFCINA  
ESCALA: 1:100

ESTE ES UN PEQUEÑO CUARTO DONDE SE ALMACENA PARTE DE LA DOCUMENTACIÓN Y LIBROS QUE SE ENCUENTRAN EN LA CASA DE LA CULTURA, CUENTA CON HUMEDAD Y AFECTACIÓN EN LA VENTANA POR PARTE DE LOS XILÓFAGOS.
