REHABILITACIÓN DE LA HACIENDA “EL HATO”  
UNA ESTRATEGIA PARA LA ACTIVACIÓN DE UN SECTOR DEPRIMIDO EN CARMEN  
DE CARUPA CUNDINAMARCA.

UNIVERSIDAD LA GRAN COLOMBIA  
FACULTAD DE ARQUITECTURA  
PROGRAMA ARQUITECTURA  
BOGOTÁ  
MAYO 18 DE 2019.

**Trabajo de Grado presentado como requisito para optar al título de (Arquitecta)**

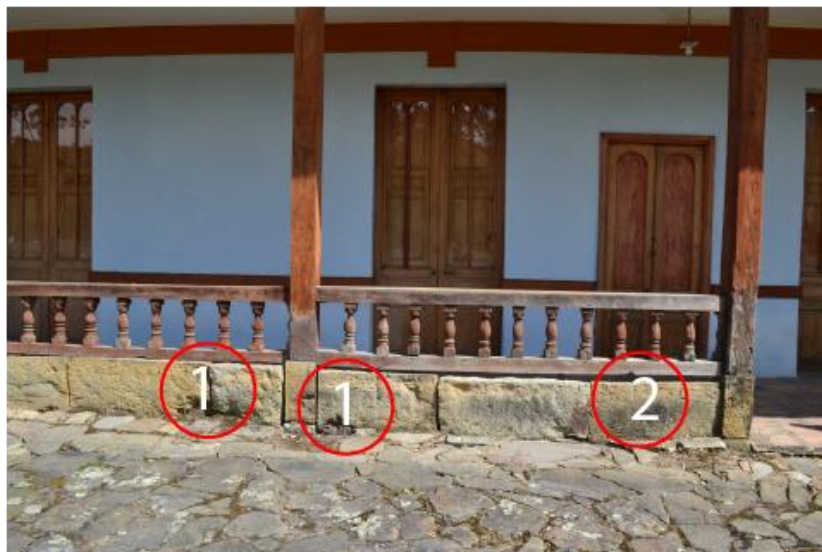
Aunque en este caso no se realizaron ensayos de laboratorio, fue imprescindible tener en cuenta que según Broto (2006) los materiales rocosos se ven afectados en su mayoría por el clima, las propiedades del suelo, la contaminación en el ambiente, y factores que dependen de la acción humana conocidos como antrópicos.

*Figura 27. Lesión en material pétreo Hacienda El Hato.*

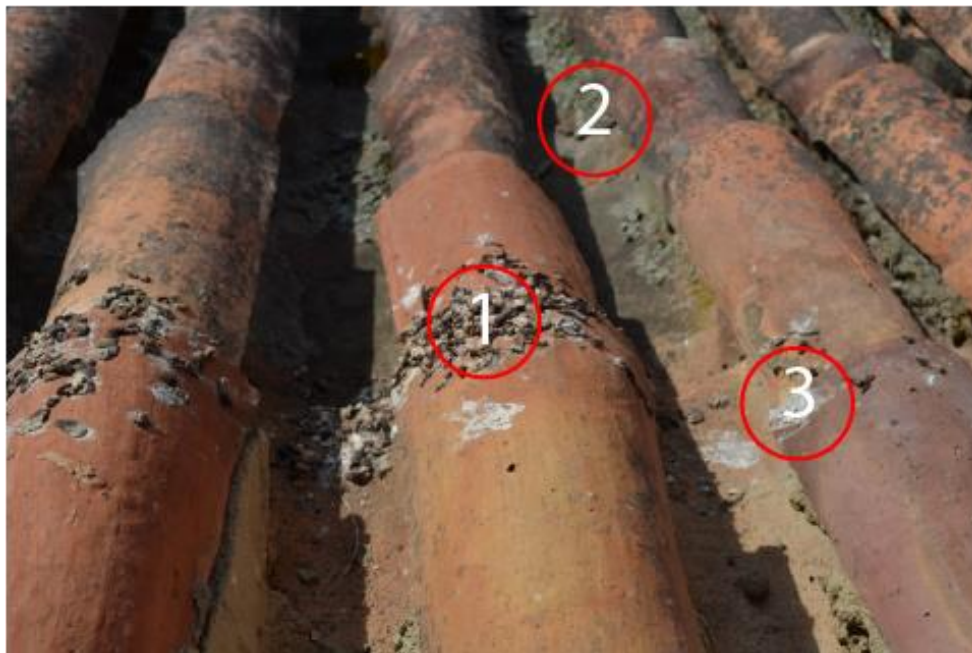
- Materiales cerámicos: Según Broto (2006) en los materiales cerámicos las patologías pueden estar dadas debido a características intrínsecas, errores de fabricación, alteraciones físicas, ambientales y biológicas, y similar al caso anterior es necesario analizar el entorno, la evolución de la construcción y la caracterización de los materiales. En la hacienda predomina la afectación por causas del entorno debido a la gran frecuencia de las lluvias, desagregación de piezas como en la cubierta a casusa de la falta de manteamiento, y biológicas por la presencia de plantas y líquenes.

*Figura 28. . Lesión en material cerámico Hacienda El Hato.*

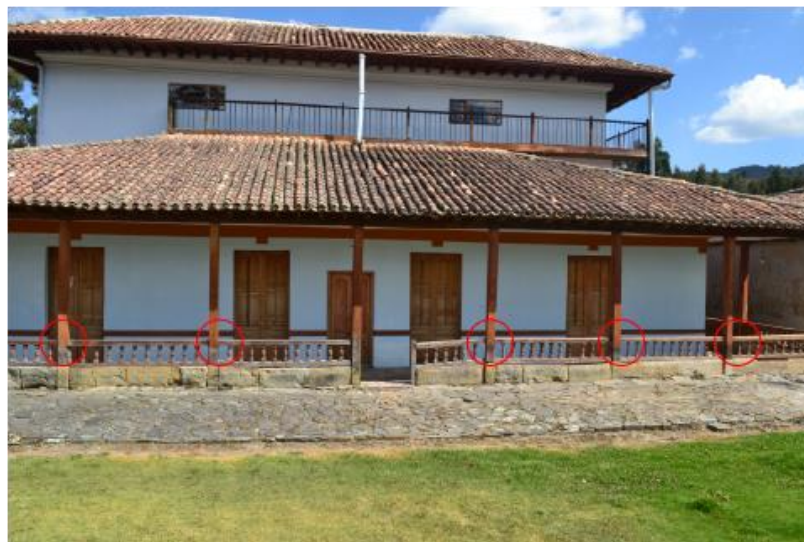
La madera que se utiliza para conformar la estructura de la Hacienda El Hato sufre de lesiones causadas por agentes abióticos, como el mal comportamiento frente al agua, haciendo que esta se pudra, el envejecimiento que, aunque es inevitable no cuenta con ningún tipo de mantenimiento preventivo y como por agentes bióticos como los insectos.

*Figura 29. Lesión en madera Hacienda El Hato.*  
Fotografía Hernández, K (2019) Humedad por capilaridad y envejecimiento.

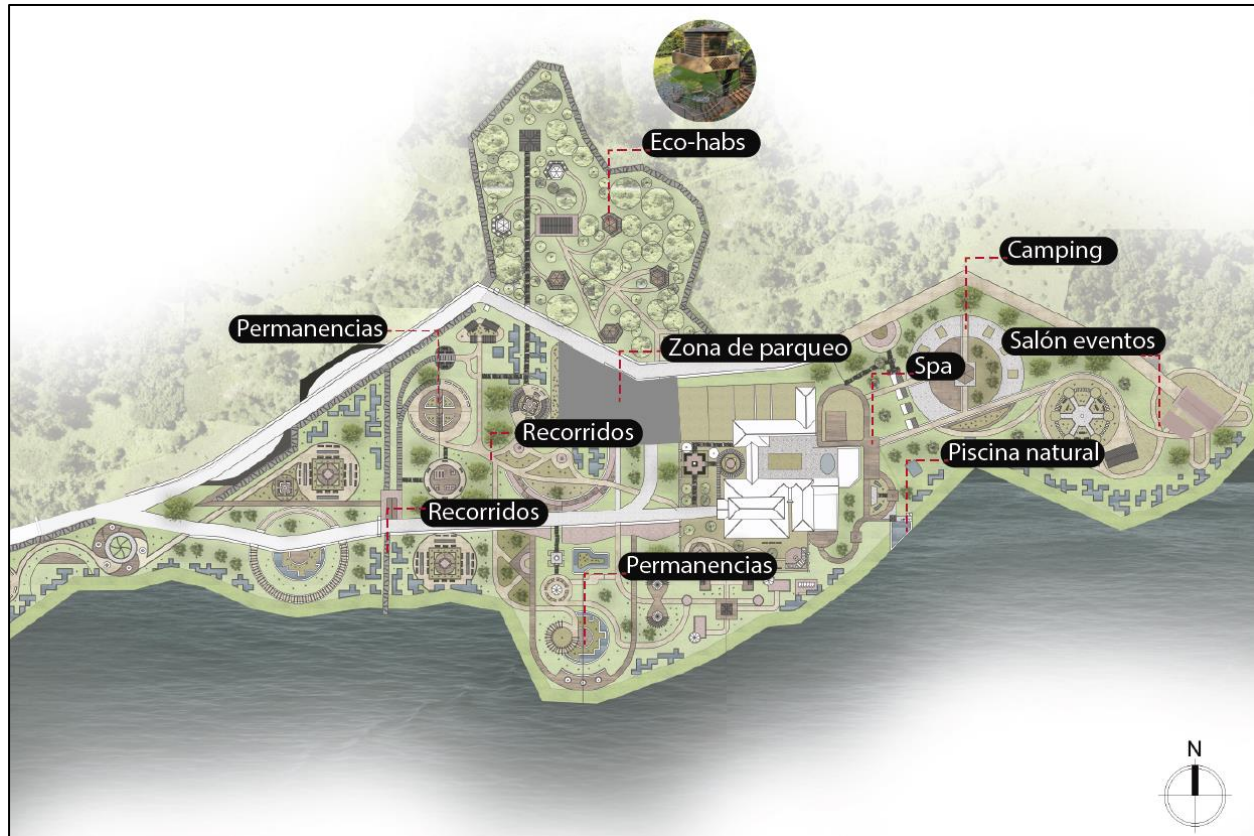
- Diseño de recorridos y permanencias que den paso al desarrollo de la recreación pasiva como la contemplación y caminatas cortas, con el principal objetivo de vincular mediante senderos a las principales construcciones tanto existentes como propuestas y así mismo dichas construcciones con el río.
- Diseño de zona de parqueo, ubicada en una de las zonas más altas del predio,
- Diseño de 8 puestos de Eco habs.
- Diseño de 12 zonas de camping
- Diseño de salón de eventos
- Diseño de piscina natural
- Diseño de Spa y salón de juegos

Figura 31. Plano propuesta Emplazamiento.  
Ilustración propia (2019)
