| FICHA DE INSPECCION EN CAMPO | |
| UBICACIÓN | la KR 8A y la KR 8 entre las CL 30A Sur CL 25 Sur |
| se realiza un breve analisis del estado de la via, comercio informal, señalización, estado de los sardineles | |

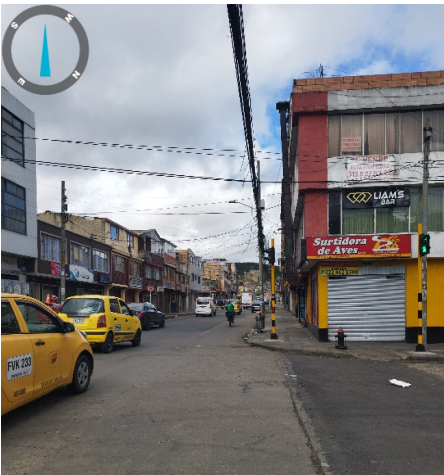
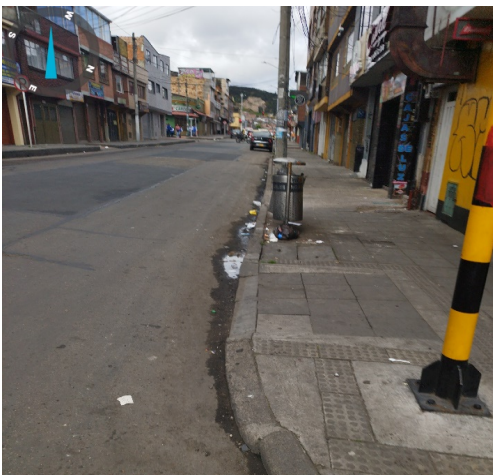
| FICHA DE INSPECCION EN CAMPO | |
|---|---|
| FACTORES DE AMENAZA O VULNERABILIDAD | vendedores informales, invadiendo los andenes, provocando desplazamientos de los peatones en la via |
| ESTADO DE ESPACIO PUBLICO / PAVIMENTO | se avidencia, piel de cocodrilo en el asfalto, reparcheo en las vias, desrendimiento de material en los andenes. |
| ESTADO SEÑALIZACION | la señalización verticar se encuentra en buen estado es clara y entendible , la señalización horizontal presenta desgaste por uso |
| Identificando la zona encontramos invasión del espacio peatonal con vendedores informales, camiones de cargue y descargue parqueads en la via tando de oriente a occidente, como de norte a sur, aun encontrando señalización de prohibido parquear. Pavimento flexible presenta reparcheo y piel de cocodrilo por falta de mantenimiento. | |

| FICHA DE INSPECCION EN CAMPO | |
|---|---|
| se recomienda instalación de señalización horizontal, recuperación del espacio peatonal, control con vehiculos de cargue y descargue. | |
