## **Anexos**

## Lineamientos de Diseño Urbano: Implementación de Equipamientos y Zonas Verdes como Ordenadores de Ciudad Compacta en la Localidad de Suba.

FACULTAD DE  
ARQUITECTURA

Cod: 1030681317  
CURSO:  
Proyecto Temático de grado.

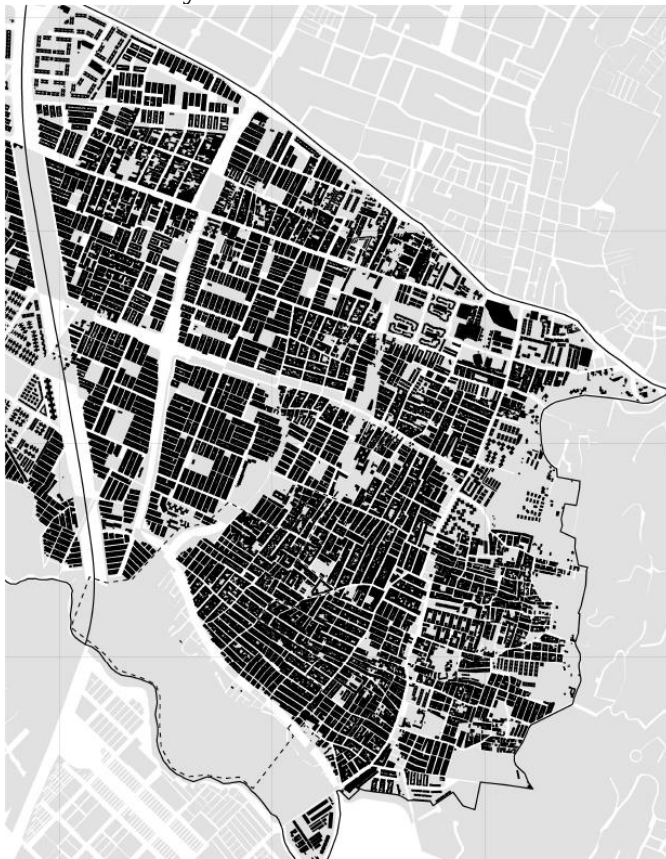
## Plano de llenos y vacíos.

Conclusiones:  
Con este plano se puede concluir que esta UPZ es una zona densa con gran cantidad de construcción y pocos vacíos, pocas zonas verdes y poco espacio público, en un porcentaje de construcción de 85% y 15% vacío. Especialmente en la zona de intervención.

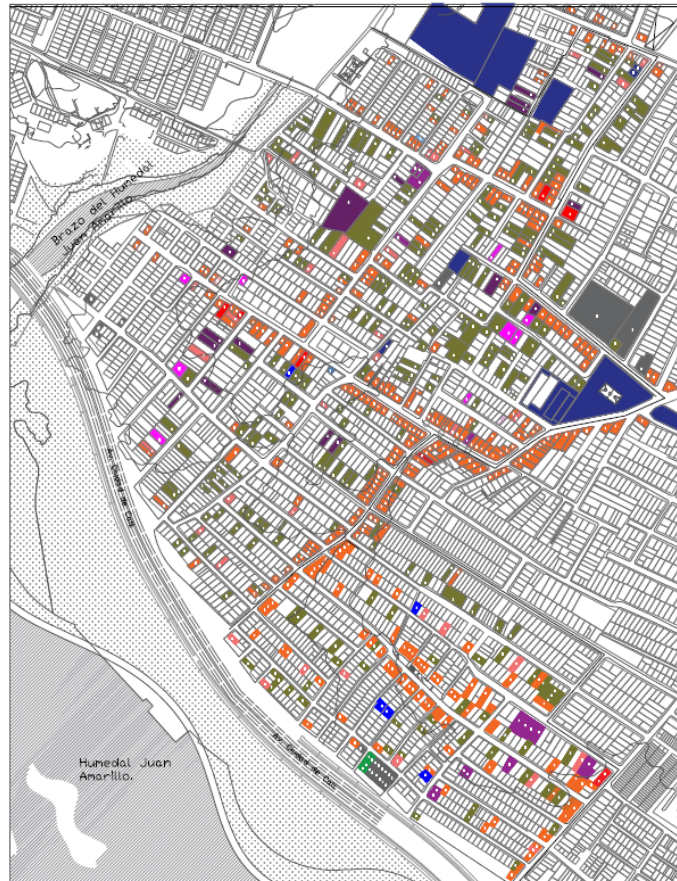
## Plano de usos puntuales y específicos.

**CONCLUSIÓN**  
Este es un plano de usos más detallado, se realizó haciendo un análisis muy puntual del sector de intervención, analizando predio por predio para encontrar la identidad del barrio por medio de estos usos importantes de cada predio. Claramente el uso predominante es la vivienda, seguido del comercio mixto y viviendas en mal estado, notándose igualmente el déficit de equipamientos y servicios.
