**MEJORAMIENTO DE VIVIENDAS CON TÉCNICAS DE CONSTRUCCIÓN SOSTENIBLE, MEDIANTE  
PROCESOS DE AUTOCONSTRUCCIÓN. CASO DE ESTUDIO: AGUAS CLARAS, BOGOTÁ D. C.**

Programa académico, Facultad de Arquitectura

**Trabajo de Grado presentado como requisito para optar al título de arquitecta**

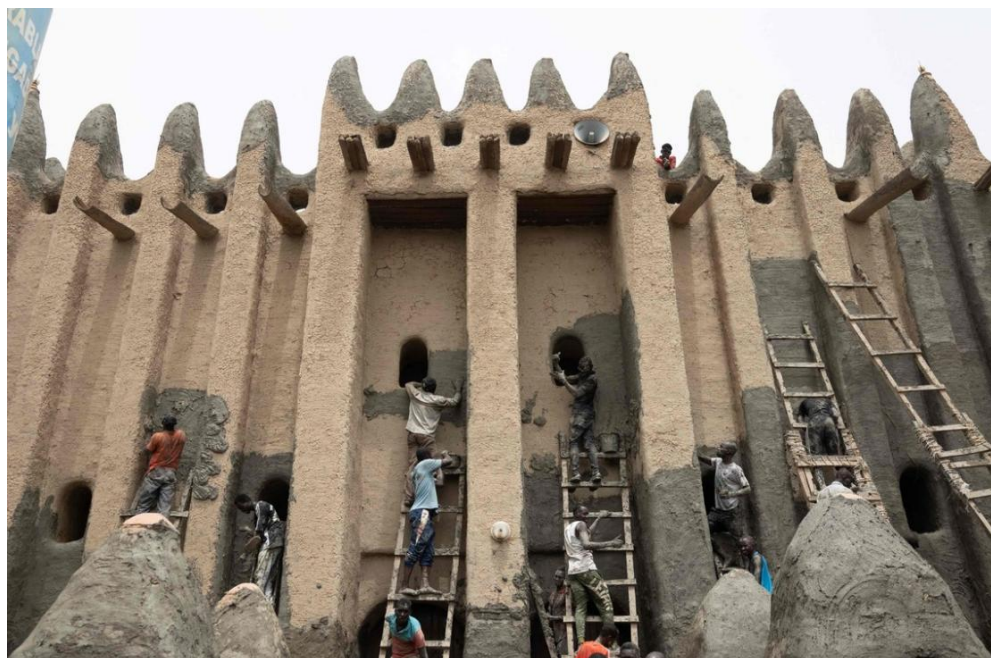
### Figura 3

*Mezquita de Mopti (Mali)*

*Nota:* Los habitantes de Mopti, Malí se reúnen cada año para enyesar las paredes de la mezquita con barro, combinado con otros materiales. Tomado de Makaveli, O (2022). Reparación de la Mezquita. [Fotografía]. Clarín. [https://www.clarin.com/fotogalerias/mali-mopti-fotos-conservacion-maravilla-hecha-barro-mezquita-komoguel\\_5\\_eIPEcRDl6g.html](https://www.clarin.com/fotogalerias/mali-mopti-fotos-conservacion-maravilla-hecha-barro-mezquita-komoguel_5_eIPEcRDl6g.html)

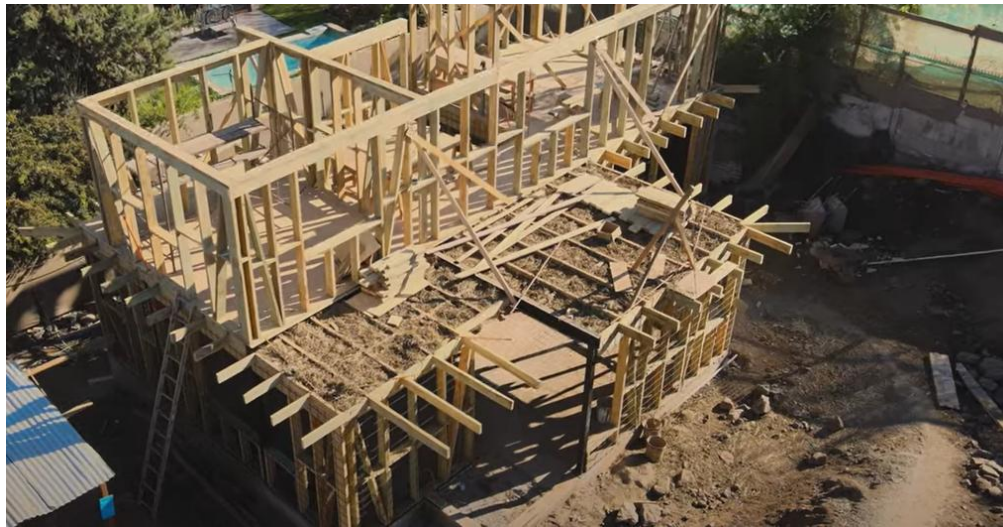
**Figura 7**

*Proceso constructivo del condominio*

Por otro lado, con el fin de garantizar una huella de carbono baja, AYMA emplea distintas estrategias constructivas, como la quinchá en toda la agrupación de vivienda, aprovechando la tierra extraída para el aislamiento térmico, acústico y acabados de las unidades habitacionales. Esta técnica, combinada con techos verdes y un diseño orientado hacia un aprovechamiento solar eficiente, mejora el rendimiento térmico. Como resultado se logra mantener una temperatura interior estable con una oscilación de entre 15 y 20 °C, y un ahorro energético en climatización de un 80% (AYMA, 2023) (ver figura 7).

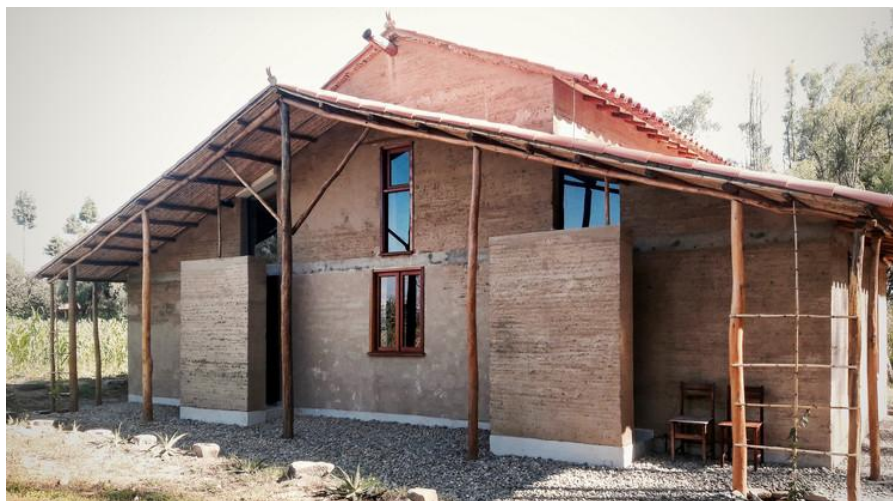
### Figura 8

*Casa experimental de tapial*

Ubicada en San Lorenzo (Bolivia), construida en 2020 por Estudio de Arquitectura y Planificación, Kaiser. El objetivo principal de los arquitectos con este proyecto es explorar y revitalizar la técnica de construcción de muros en tierra apisonada, reconociendo su potencial como material sostenible, arraigado además desde la expresión cultural en el Valle de Cinti en Bolivia, proponiendo la reinterpretación de esta técnica tradicional desde la percepción y la estética (ver figura 8).

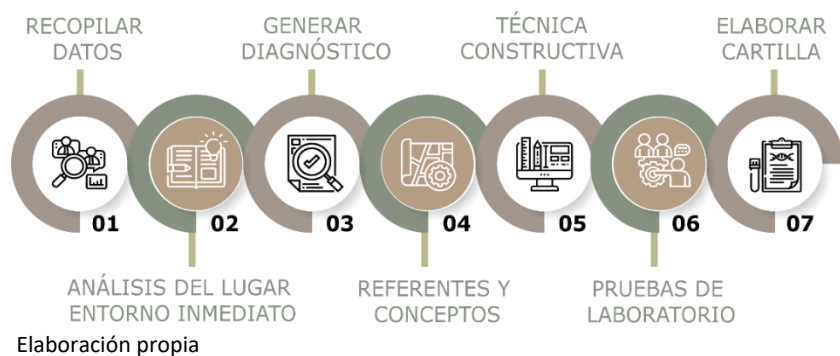
**Figura 14**

*Diagrama de metodología*

Según el diagnóstico, se elaborará una cartilla de técnicas constructivas en tierra con recomendaciones claras para mejorar las viviendas en el barrio Aguas Claras, San Cristóbal sur. Estas técnicas se seleccionarán cuidadosamente considerando su viabilidad técnica, económica y ambiental, así como su capacidad para proporcionar un confort habitacional adecuado sin comprometer el entorno natural (ver figura 14).

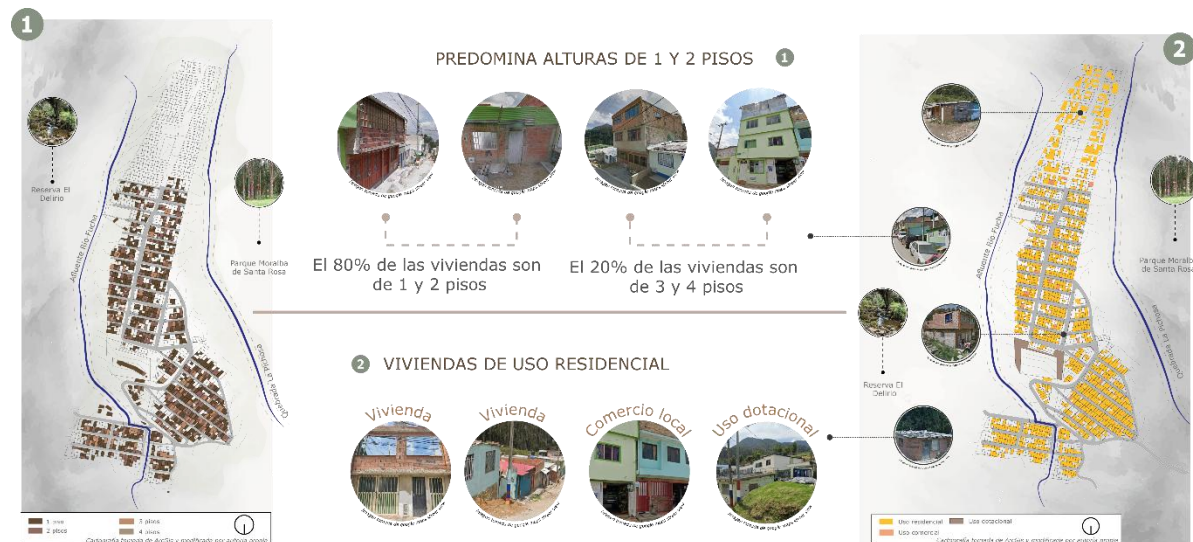
**Figura 21**

*Análisis tipológico y usos del barrio*

En relación con las alturas de las construcciones predominantes en el barrio, el 80% de las edificaciones son de 1 y 2 pisos debido a las condiciones de la topografía y para prevenir deslizamientos por la proximidad a la montaña. El Instituto Distrital de Gestión de Riesgos y Cambio Climático (IDIGER,

2017) menciona en su documento técnico que el suelo del barrio es inestable (p. 10), el 20% restante son viviendas de 3 y 4 pisos, lo que representa un riesgo para los habitantes (ver figura 21).

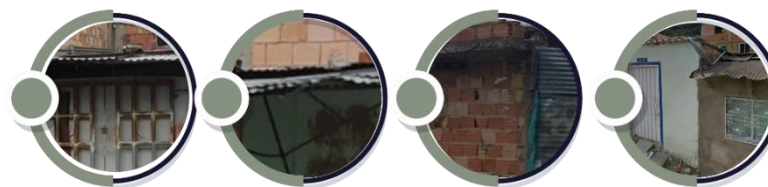
El 80% de las edificaciones no tienen viga corona

Se puede levantar muy fácil

No se une a estructura

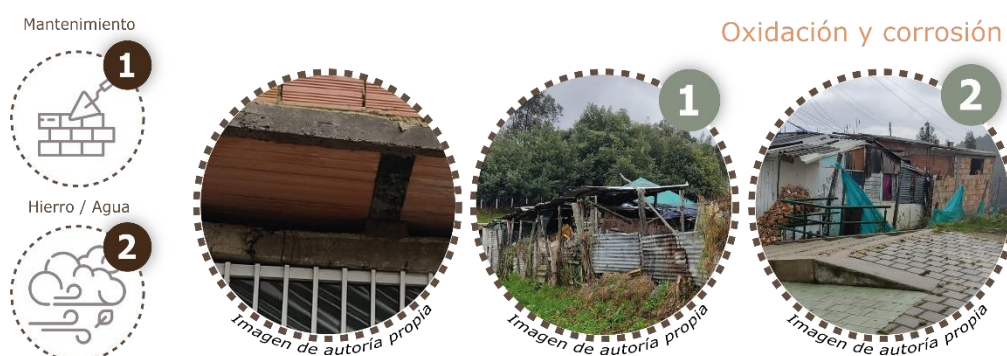
*Patologías químicas*

Dentro de las patologías químicas más comunes en las viviendas se encuentran la oxidación y la corrosión, especialmente en las zonas de las cubiertas. Estas anomalías son frecuentes debido al uso de

El sistema estructural también se ve afectado, principalmente las columnas, en donde el concreto se desprende y deja expuesto el hierro de refuerzo. Si la corrosión progresa, puede afectar gravemente la integridad estructural de la edificación, comprometiendo su estabilidad y seguridad.

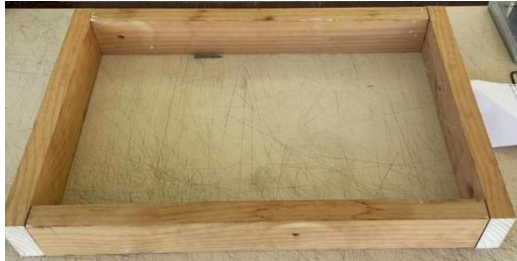
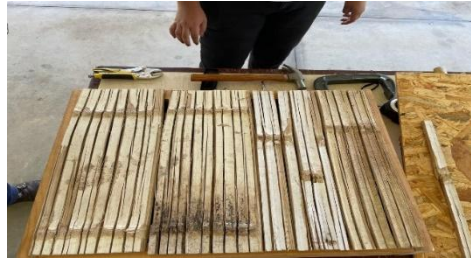
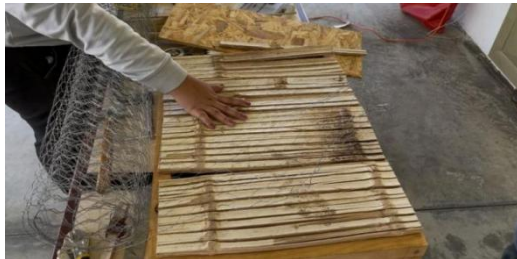
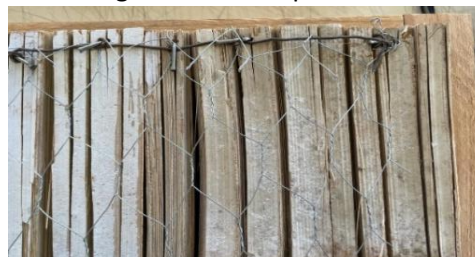
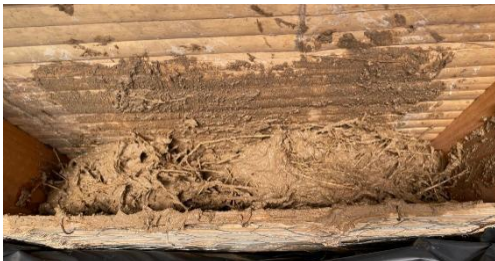
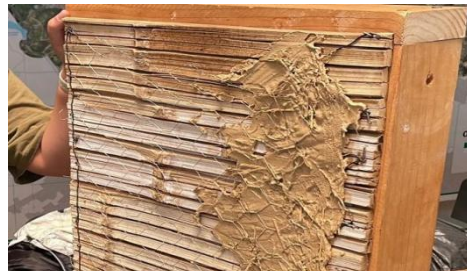
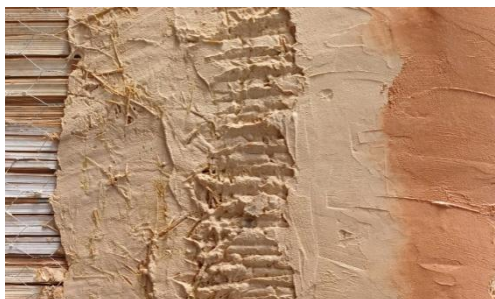
**Figura 37**

*Proceso constructivo en bahareque*

1. Elaborar un marco de guadua o de madera

2. Colocar la esterilla de guadua, asegurándola con puntillas

3. Se instala una malla metálica con el fin de asegurar la esterilla

4. Se asegura la malla con alambre, entrelazándola por medio de puntillas

5. Se aplica un relleno de barro, paja, agua y cal con una dosificación 3:2:5

6. Se aplica un mortero en el área exterior de cal, arena y paja con una dosificación

7. Se aplica la pintura hecha con tierra sobre el mortero y se alisa la superficie

El proceso constructivo del bahareque se conforma a partir de un entramado de madera o cañas, como el bambú o la guadua, que proporciona soporte y rigidez a la construcción. Este entramado actúa como esqueleto, sobre el cual se aplican otros materiales para otorgar estabilidad y aislamiento. La madera empleada es ligera pero resistente, lo que permite flexibilidad, una característica clave en zonas propensas a suelos inestables, “una de sus características es el microclima agradable que se conserva en su interior, y es por ello que dicha técnica se desarrolló tanto en la costa atlántica (La Guajira) como en tierras altas (Cundinamarca, Boyacá)” (Rivera, 2018, párr. 11) (ver figura 37).

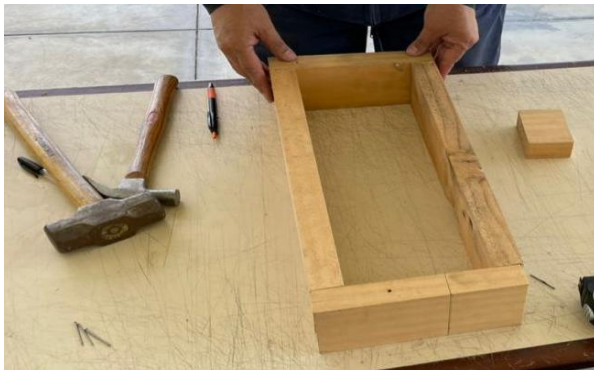
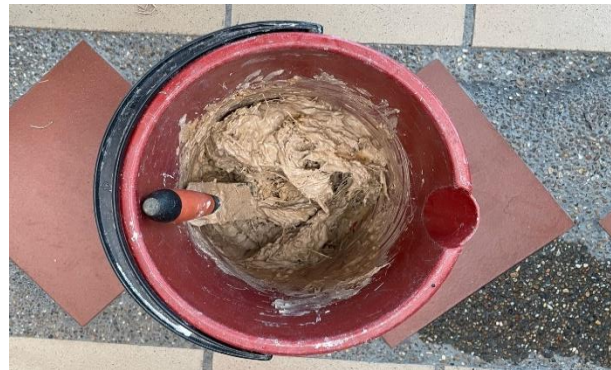
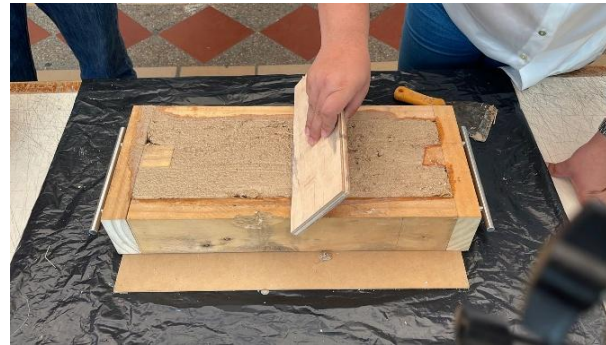
**Figura 38***Proceso constructivo del adobillo*

1. Elaborar un molde de 45 × 15 × 10 cm

2. Realizar una mezcla con dosificación 1:1:1 de fibras vegetales, cal y arena. Hasta obtener una mezcla homogénea

3. Vaciar la mezcla en el molde realizado anteriormente

3. Compactar la mezcla dentro del molde, para posteriormente extraerlo y dejarlo secando al sol

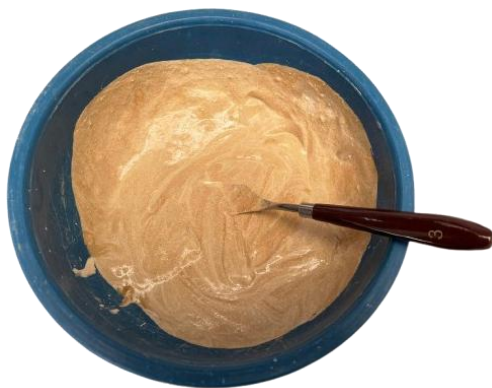
**Figura 42**

*Mortero de cal y arena*

El primer paso consiste en tamizar la arena para eliminar cualquier impureza o piedra que pudiera afectar la calidad del mortero. A continuación, se realiza la mezcla en seco de la cal con la arena en un recipiente o en una superficie limpia. Luego se añade agua poco a poco mientras se revuelve la mezcla constantemente hasta alcanzar una consistencia pastosa y manejable. El mortero debe ser lo suficientemente firme para aplicarse sin que presente escurrimientos. Una vez obtenida la consistencia deseada, se deja reposar la mezcla unos minutos antes de utilizarla, lo que permite una mejor integración de los componentes (ver figura 42).

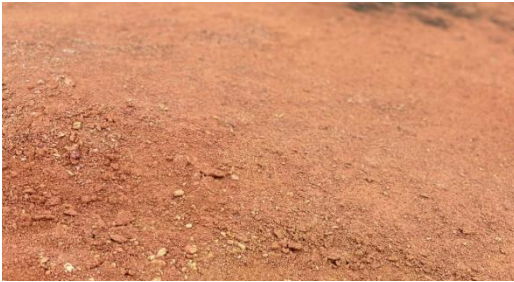
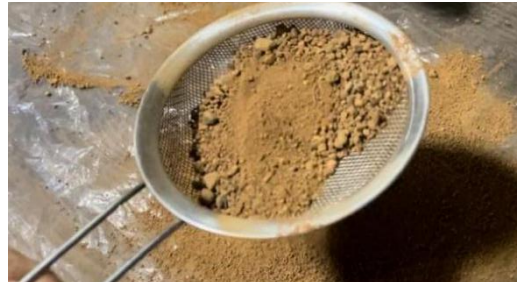
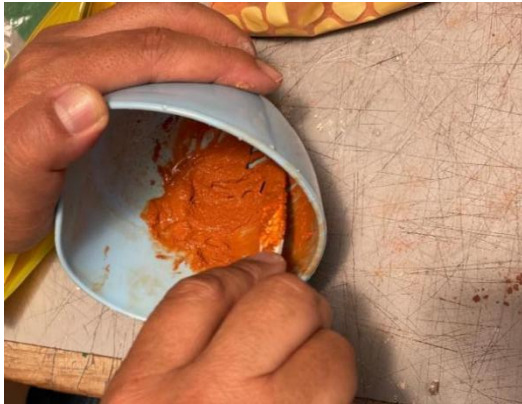
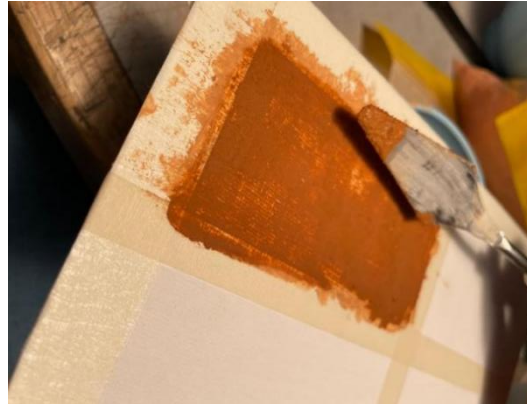
**Figura 44**

*Proceso para hacer pintura con tierra*

1. Seleccionar la tierra deseada para realizar la pintura

2. Cernir la tierra para limpiar posibles piedras

3. Mezclar la tierra con agua hasta que esté homogénea

4. Posteriormente aplicar la pintura en la superficie deseada

En un recipiente grande, se mezcla la tierra tamizada con agua, añadiendo la cantidad justa para obtener una consistencia fluida. Posteriormente, se incorpora el Aloe vera de la sábila licuada a la mezcla, revolviendo bien para que los ingredientes se combinen de manera homogénea. Una vez mezclada y ajustada la consistencia, la pintura está lista para aplicarse (ver figura 44)

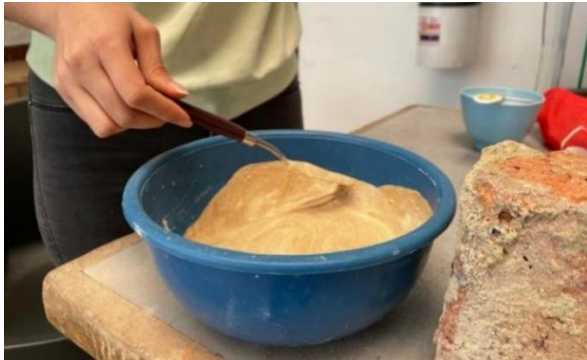
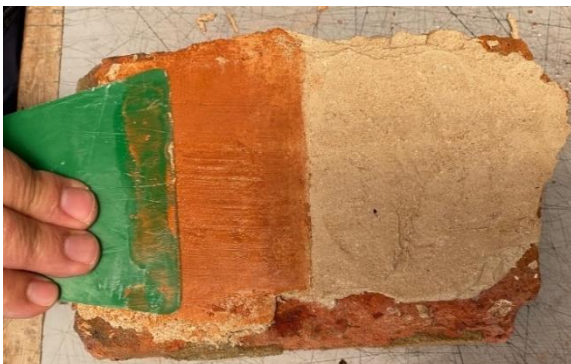
*Proceso de mortero de cal y arena. Pintura de tierra*

1. Se realiza una mezcla de arena y cal con una dosificación 2:1, se mezcla hasta que esté homogénea

4. Se esparce la tierra con el color deseado y previamente cernida sobre el mampuesto o la pared.

4. Con una espátula se cierran los poros con el fin de impermeabilizar el mampuesto y culminar el acabado

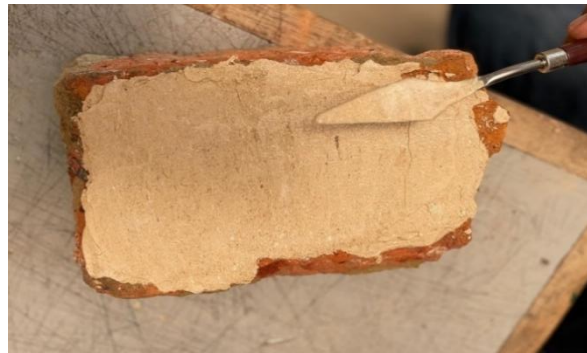
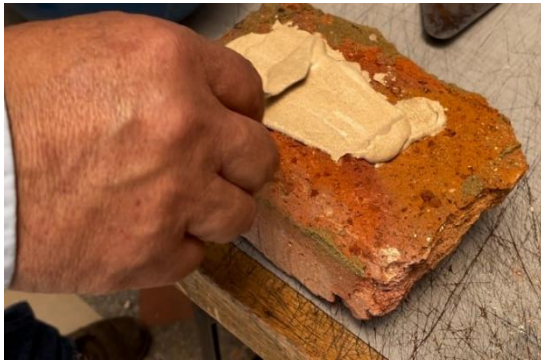
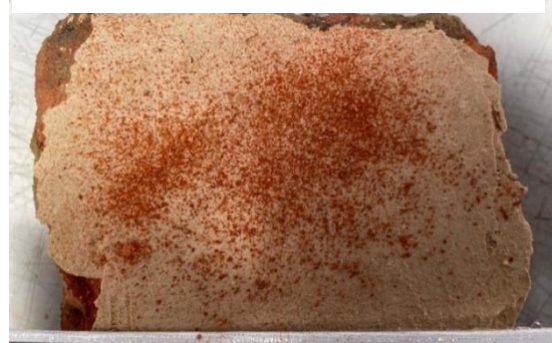
2. Posteriormente se aplica la mezcla realizada anteriormente en el mampuesto o la pared.

3. Se aplica el mortero hasta obtener una superficie uniforme, como se observa en la imagen

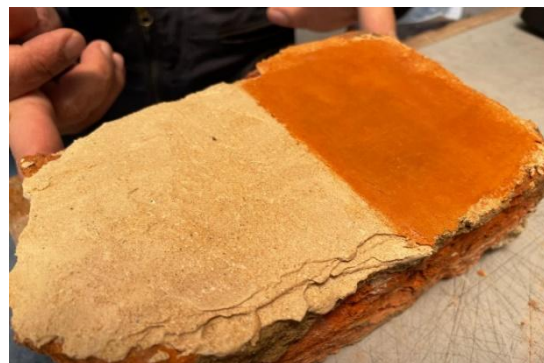
5. Finalmente se debe humedecer

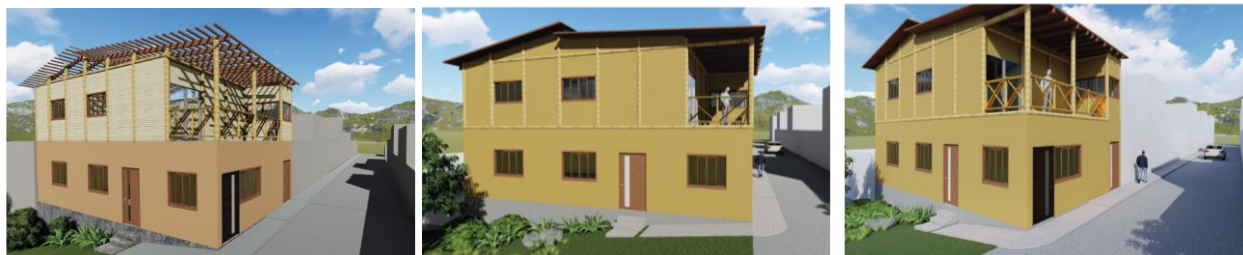
**Figura 65***Técnicas aplicadas a la vivienda tipo 1*

Como primer paso, se retirarán todos los sobrantes de placa de entrepiso, asegurando así una superficie limpia y libre de elementos que puedan interferir con la nueva estructura. Para la cubierta, se implementará una estructura de reticulado de madera, debido a su ligereza y su capacidad de adaptarse a los requerimientos de diseño. Este tipo de estructura reduce la carga en el conjunto de la edificación, además es una opción sostenible (ver figura 53).

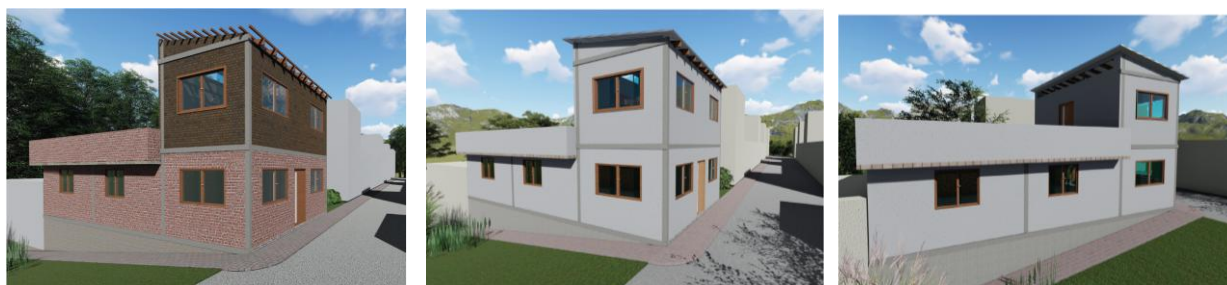
**Figura 89***Mejoramiento aplicado a la vivienda tipo 2*

Para llevar a cabo esta ampliación de manera efectiva, en primer lugar se recomienda retirar el material sobrante de la placa de entrepiso existente. Este paso es importante para preparar la estructura y permitir la construcción del segundo piso, que aportará espacio adicional sin comprometer la integridad estructural del inmueble. Asimismo, se propone para la cubierta una estructura reticulada de madera. Esta solución aporta ligereza a la construcción general, reduciendo así las cargas sobre la estructura (ver figura 61).

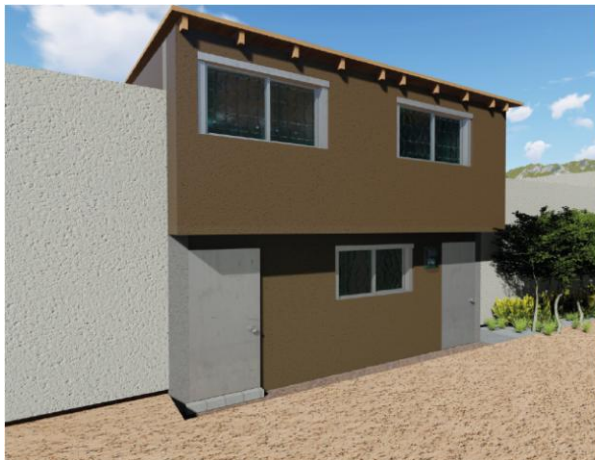
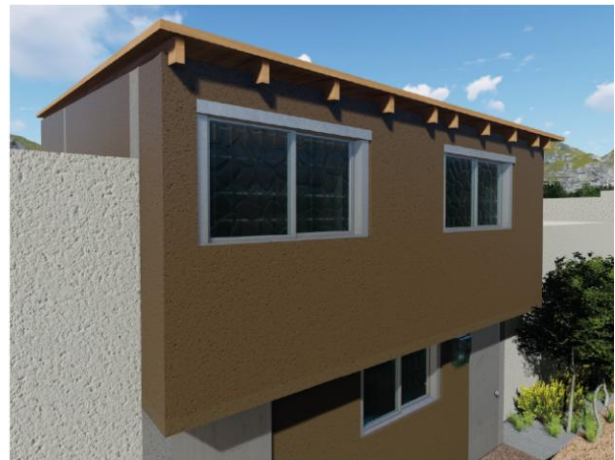
**Figura 110**

Tras la limpieza, se recomienda aplicar una capa de mortero de cal y arena, con una dosificación 2:1, lo que permite obtener una mezcla óptima para formar una revestimiento protector e impermeabilizante. Esta capa protegerá la mampostería contra la humedad y otros factores ambientales, contribuyendo a mejorar la durabilidad de la estructura al minimizar el impacto de agentes climáticos, como la lluvia y el viento. Además, el mortero de cal favorece a la transpiración de los muros, evitando problemas de humedad interna que podrían deteriorar la estructura a largo plazo (ver figura 68).

*Mejoramiento aplicado a la vivienda tipo 3*

Para mejorar la seguridad y estabilidad de esta vivienda, es esencial implementar la acción prioritaria de adecuación mediante el refuerzo estructural. Se propone, en primer lugar, la instalación de una viga corona, con el objetivo de crear una base sólida y estable para la cubierta, garantizando así la seguridad de los ocupantes al protegerlos contra factores climáticos externos. Esta viga también permitirá amarrar la cubierta a la estructura de la vivienda, evitando desplazamientos o daños en condiciones de viento fuerte o lluvias intensas. Además, se considera fundamental reforzar las columnas, empleando platinas metálicas para mejorar su capacidad de carga (ver figura 66).
