**PARQUE ECOLÓGICO MANO DE OSO**  
**REVITALIZACIÓN AMBIENTAL SOBRE LOS CERROS ORIENTALES EN EL**  
**BARRIO SORATAMA**

Universidad la Gran Colombia

**Trabajo de Grado presentado como requisito para optar al título de Arquitecto**

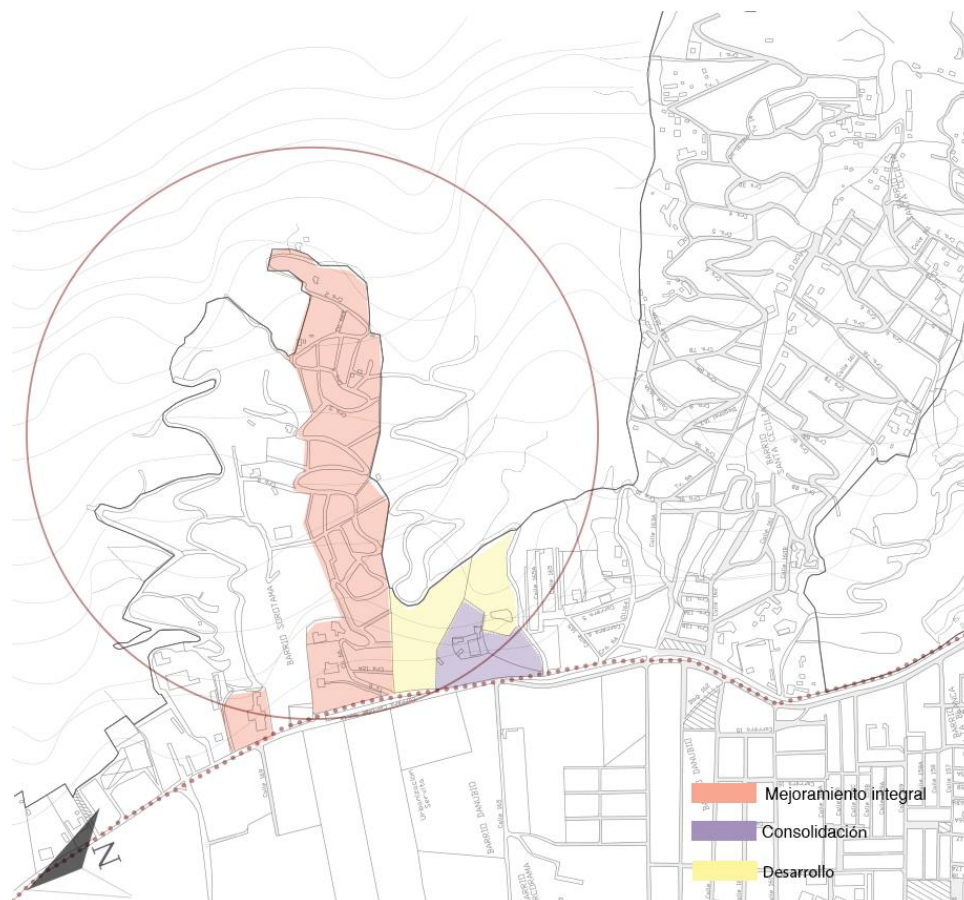
*Figura 5. Tratamientos urbanísticos. Fuente: adaptación Decreto 555. 2021.*

Según el Decreto 555 de 2021, el área de intervención que pertenece al barrio de Soratama, cuenta con 4 tratamientos urbanísticos actualmente, razón por la cual, se evidencia que el Decreto le da categoría de suelo urbano a la totalidad del barrio, establece el borde entre lo rural de protección y el suelo urbano, la totalidad del barrio está bajo el tratamiento de mejoramiento integral, con una altura máxima de 3 pisos, los predios que se encuentran urbanizados pero no edificadas, están bajo el tratamiento de consolidación y los lotes que no han sido desarrollados, están clasificados con el tratamiento de desarrollo.

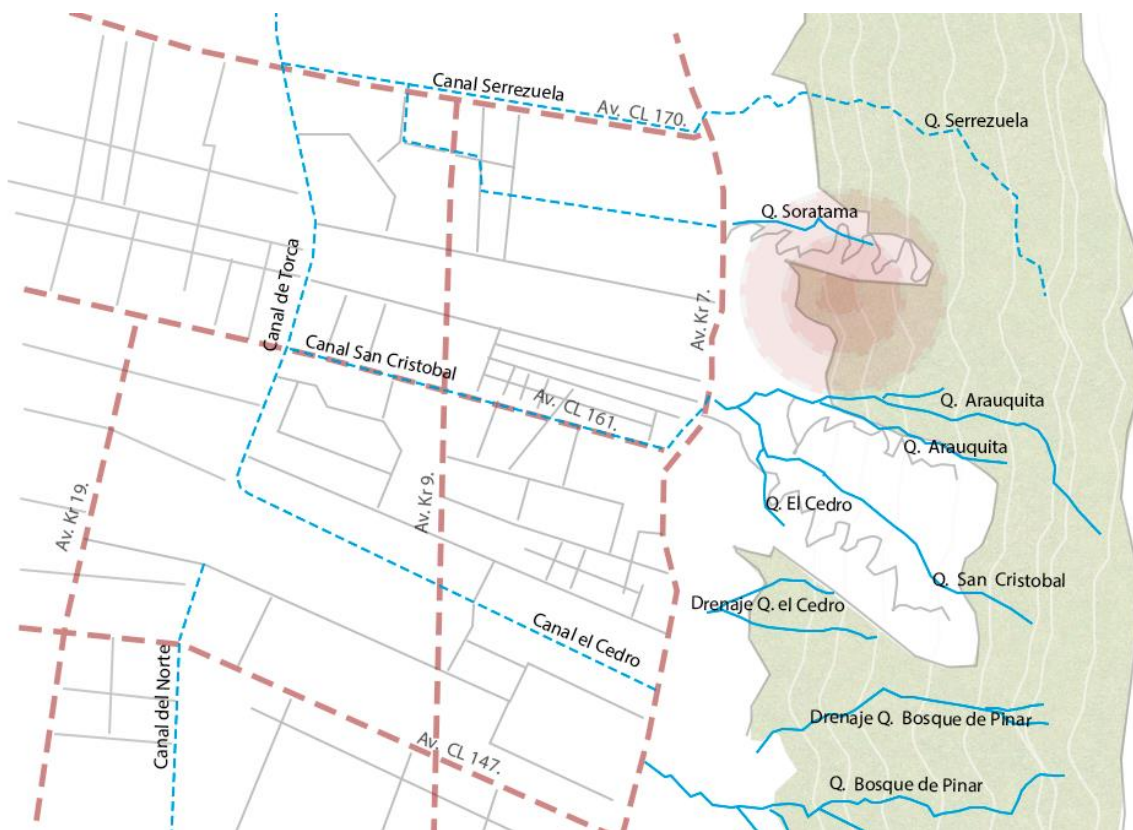
Figura 13. Fuentes hídricas, Soratama y alrededores estado actual. Fuente: Análisis propio por aerofotografías.

- Actualmente en este espacio del piedemonte de los Cerros se encuentran canalizadas las quebradas que se extienden por la ciudad, con el fin de dar espacio a la urbanización.
- Las quebradas se encuentran contaminadas por los malos hábitos humanos como la deforestación, mal manejo de residuos.
- La topografía guía la corriente de agua de las quebradas Soratama, Arauquita y Serrezuela desde su nacimiento de la montaña hacia el piedemonte de este.
- La aproximación de las quebradas a la ciudad ha generado la canalización en varios trazos del recorrido del agua con el fin de controlar la dirección del cuerpo hídrico, evitando fenómenos que afectan la composición de la ciudad.

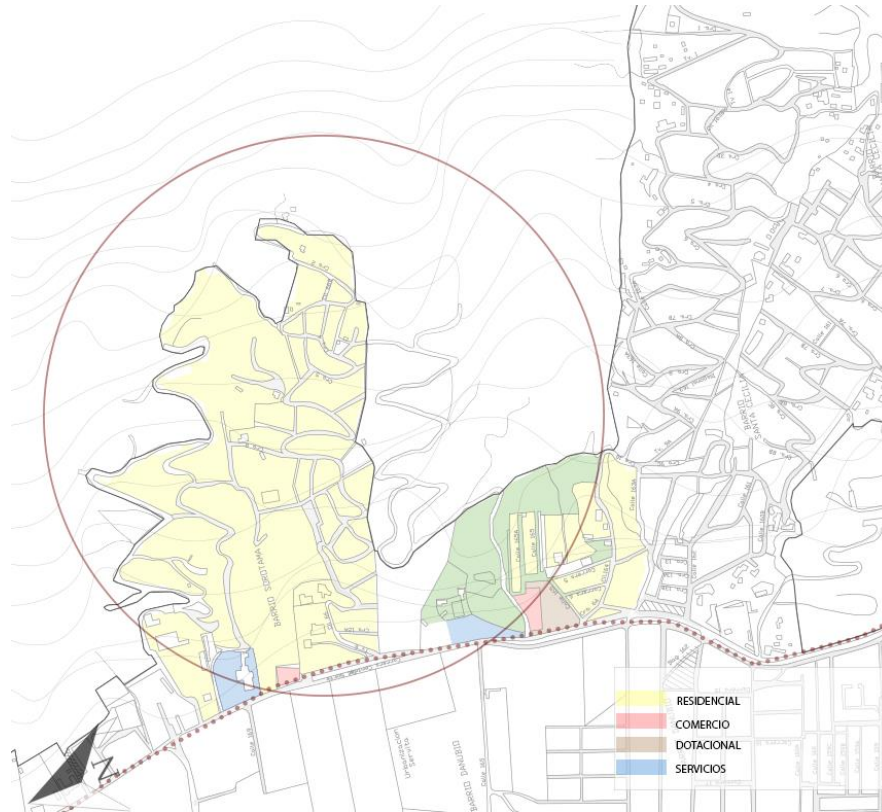
*Figura 21. Análisis de uso predominante en la manzana.*

El barrio Soratama, tiene un uso predominante siendo el residencial, producto que llevó al nacimiento del barrio informal, desde la carrera séptima hasta el oriente, se identifican casas, la mayoría de dos a tres pisos de altura, en una tipología continua, por su trazado serpenteante, muchas partes del barrio no cuenta con andenes, o espacios verdes como parques, donde se pueda identificar un punto de recreación, sobre el barrio se encuentra una iglesia, un colegio, el bien de interés cultural villa servita sobre la carrera séptima, y la construcción de más altura siendo de seis es la que pertenece a la Urbanización Bosques de Soratama etapa cuatro, aunque este es un proyecto que tiene 4 etapas solo se ha construido una.

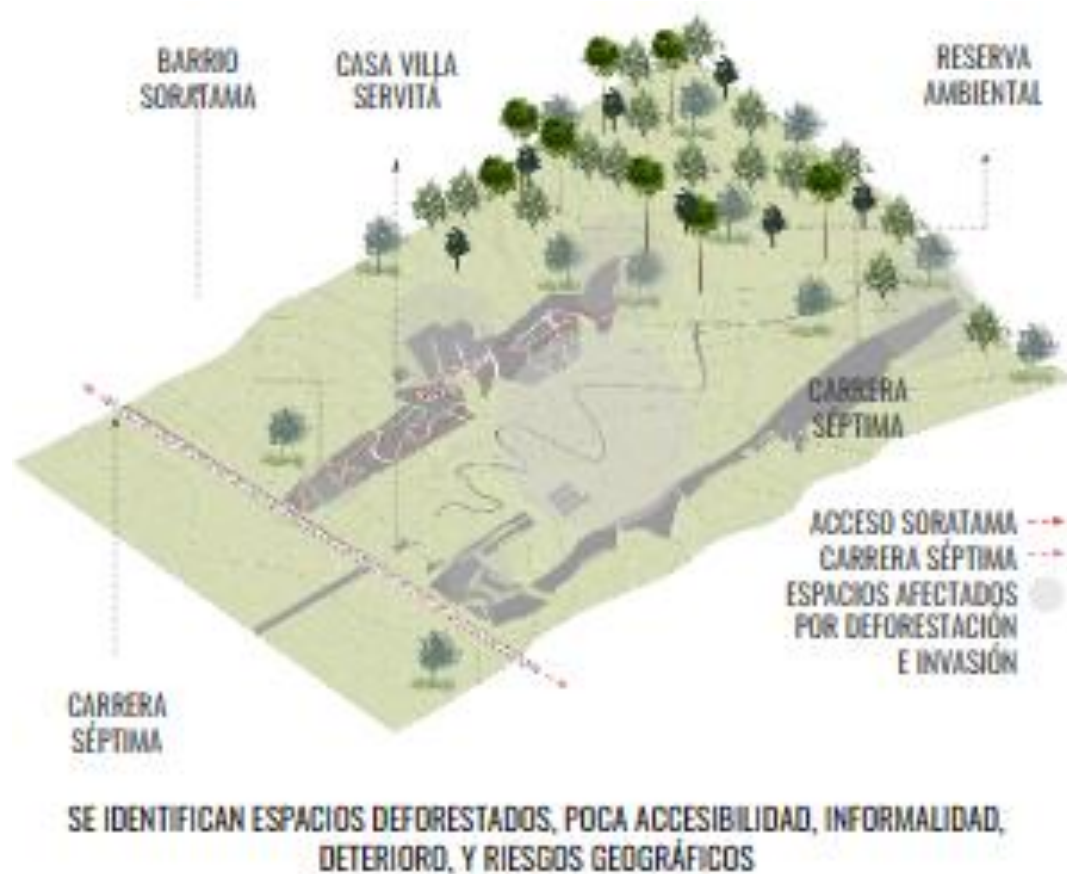
*Figura 23. Identificación de problemas*

Por lo anterior, el barrio necesita de una franja o limite imaginario para evitar su expansión sobre los cerros orientales, aunque actualmente y normativamente el barrio es 100% urbano, este ocupo parte de los cerros orientales y nació como barrio producto de la informalidad, por lo cual se desea disminuir la densidad poblacional sobre zonas de amenaza alta y media, por remoción de masa e inundación, con el fin de preservar la vida humana, además de esto el espacio de intervención pertenece a dos clasificaciones de suelo, rural de protección, que son zonas que pertenecen a la Reserva Forestal de los Cerros y se encuentran deforestados, razón por la cual, espíes de fauna y flora fueron extinguiéndose. y urbano, se encuentra un BIC denominado Villa servita nivel 2 de intervención, y dos quebradas sobre las zonas, la quebrada de Saratana y la quebrada el encuentro.

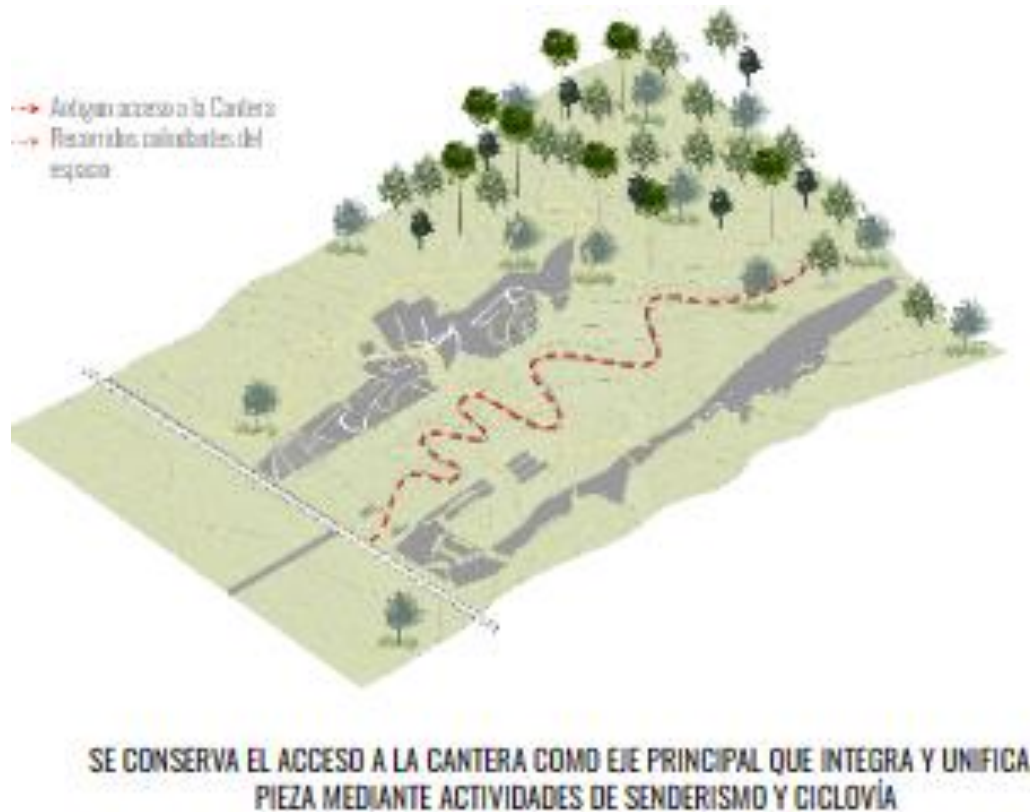
*Figura 24. Conservación de identidad y ejes*

Los lotes de intervención tienen actualmente, caminos demarcados por actividades que se realizaban tiempo atrás, sin embargo así como muchas de estas fueron abandonados, el proyecto, plantea la recuperación de estas zonas, para adaptarlas a las nuevas actividades recreo pasivas y ecológicas previstas, para el proyecto, siendo además no solo, espacios útiles, sino eje representativo de la identidad serpenteante del barrio, característico del mismo, e incluso de la especie nativa *Atractus Crassicaudatus* o más conocida como la serpiente tierrero.

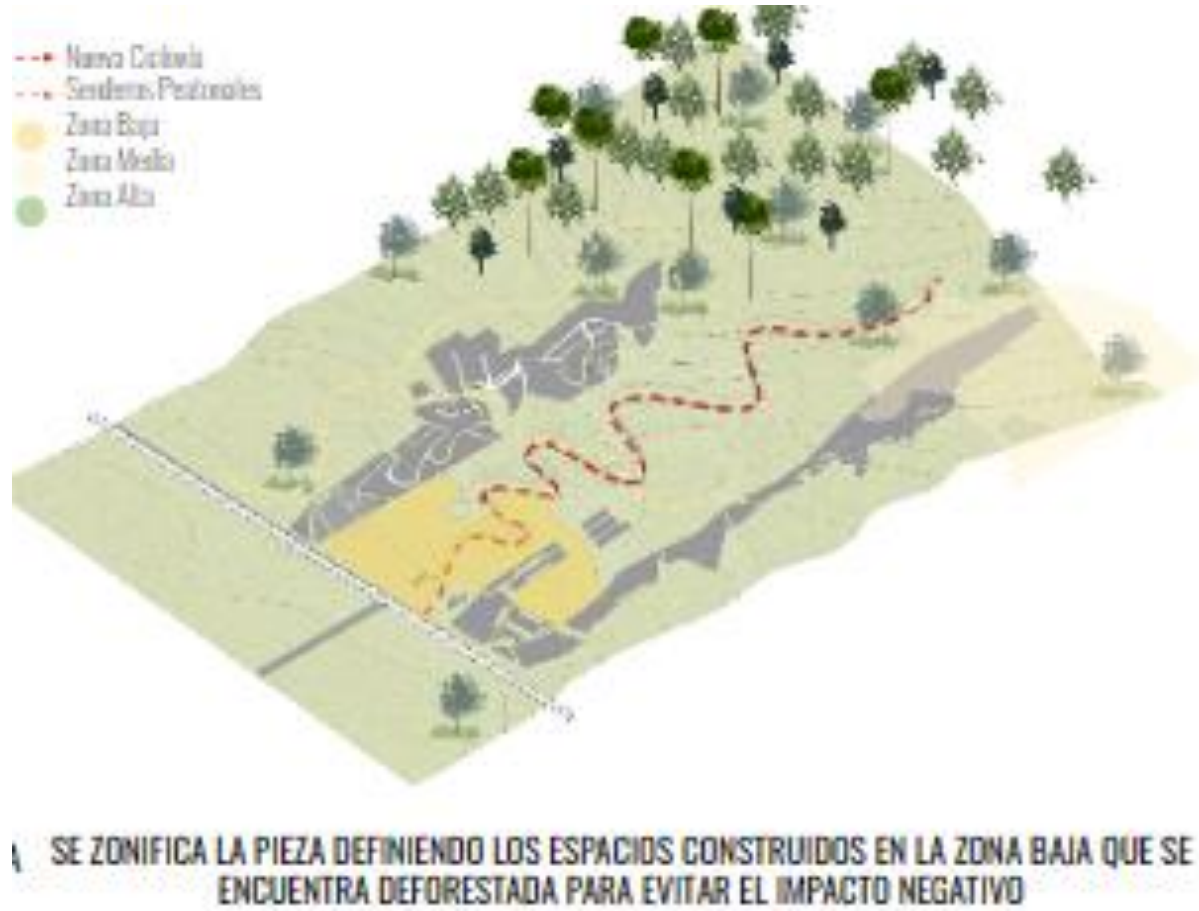
*Figura 25. Clasificación de espacio por uso*

Dado que el proyecto se encuentra ubicado al borde urbano entre lo urbano y rural de protección de los cerros orientales, por lo cual se determinaron tres piezas en las que se desarrollaría el proyecto, zona baja media y alta, baja correspondiente al piedemonte de la montaña, donde se ubica el límite de intervención siendo la carrera séptima y lo que corresponde al área urbana de la capital, de allí el límite correspondiente a zona media corresponde entre lo que es el inicio del límite rural hasta la franja de adecuación de los cerros y la zona alta la zona restante que queda hasta el oriente, conectando con el límite del proyecto por esta zona correspondiente al aula ambiental de Soratama.

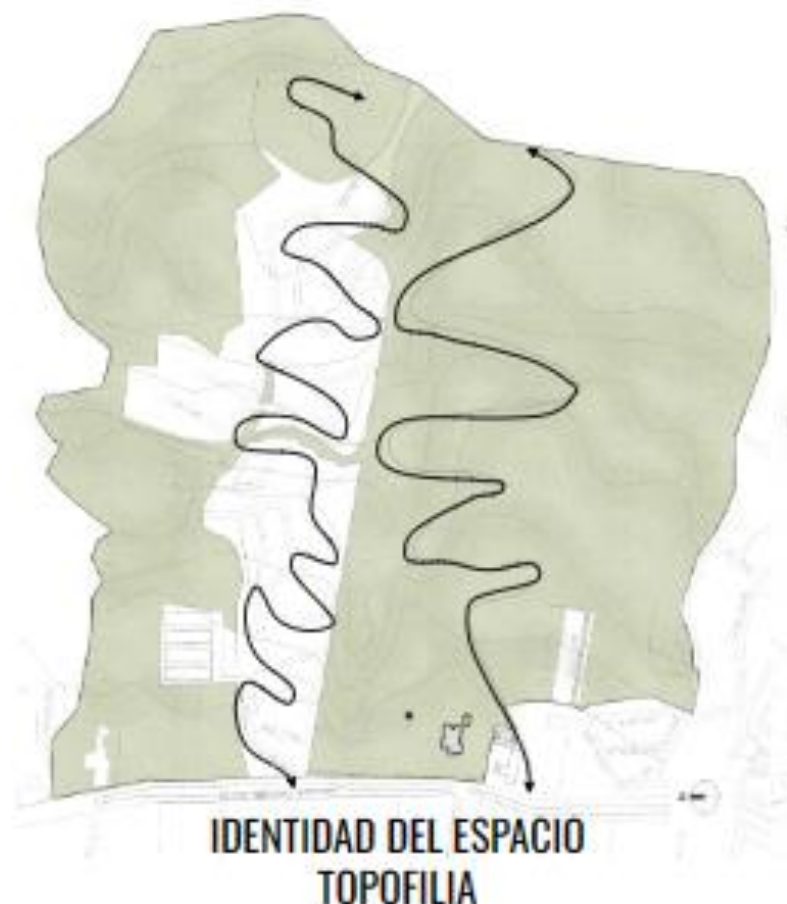
*Figura 26. Identificación del espacio Topo filia*

El diseño parte de identificar los espacios y la clasificación, al tener espacios provenientes de lugares que quedaron por usos de antiguas actividades se plantea la intervención, adaptación para el funcionamiento de estos, Como lo son los caminos que se identifican a lo largo de la topografía, que, por el largo del tiempo, la zona producto de la deforestación no ha podido recuperarse.

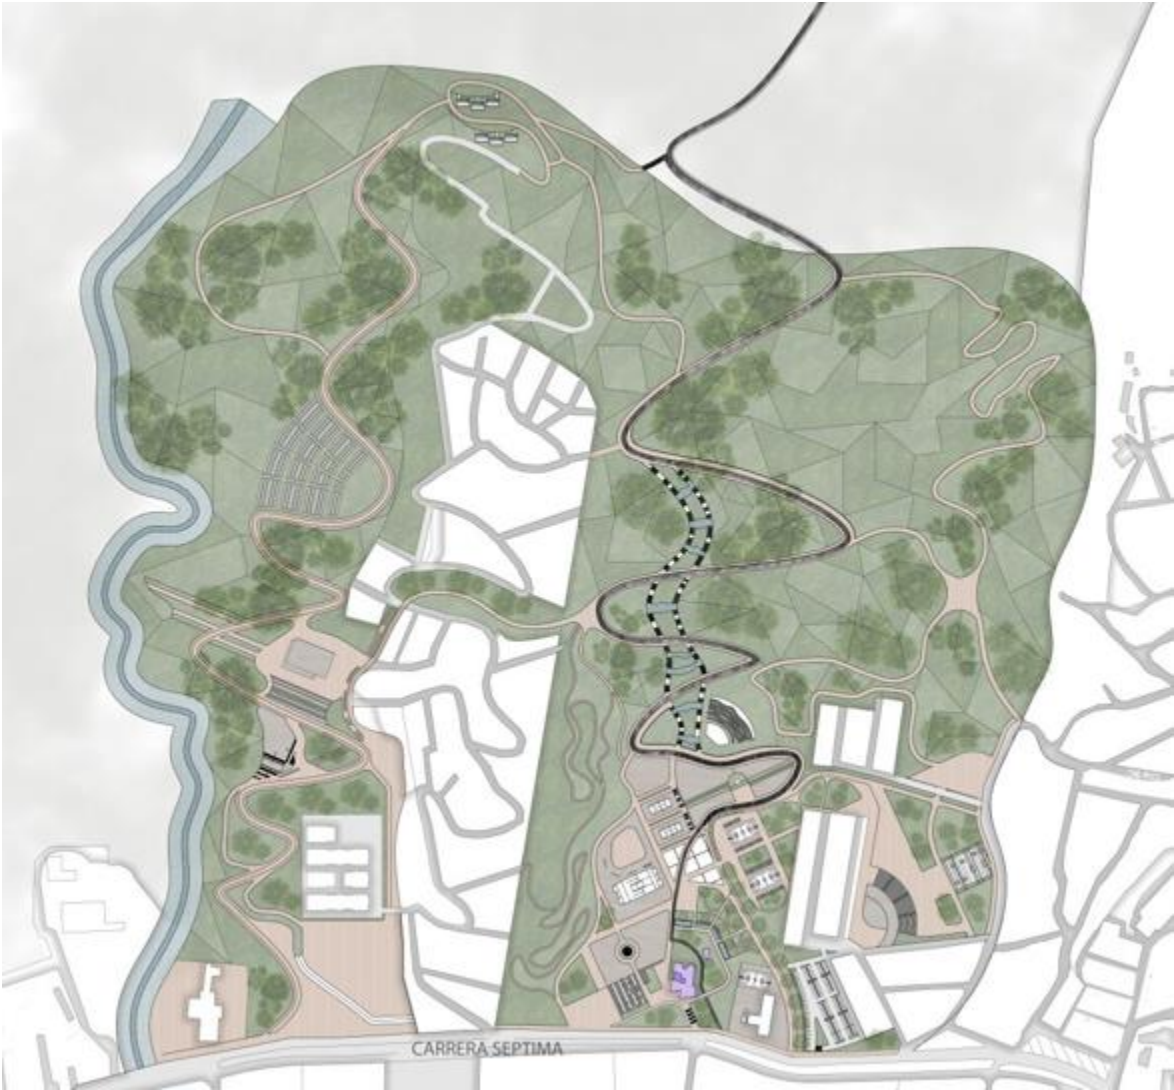
Figura 28. Planta general

En la planta general se identifica el barrio saratano, como parte del proyecto urbano, la quebrada el Encuentro, villa Servitá, como Bien de Interés Cultural, y las zonas duras y blandas correspondientes a plazoletas y centros de esparcimiento.

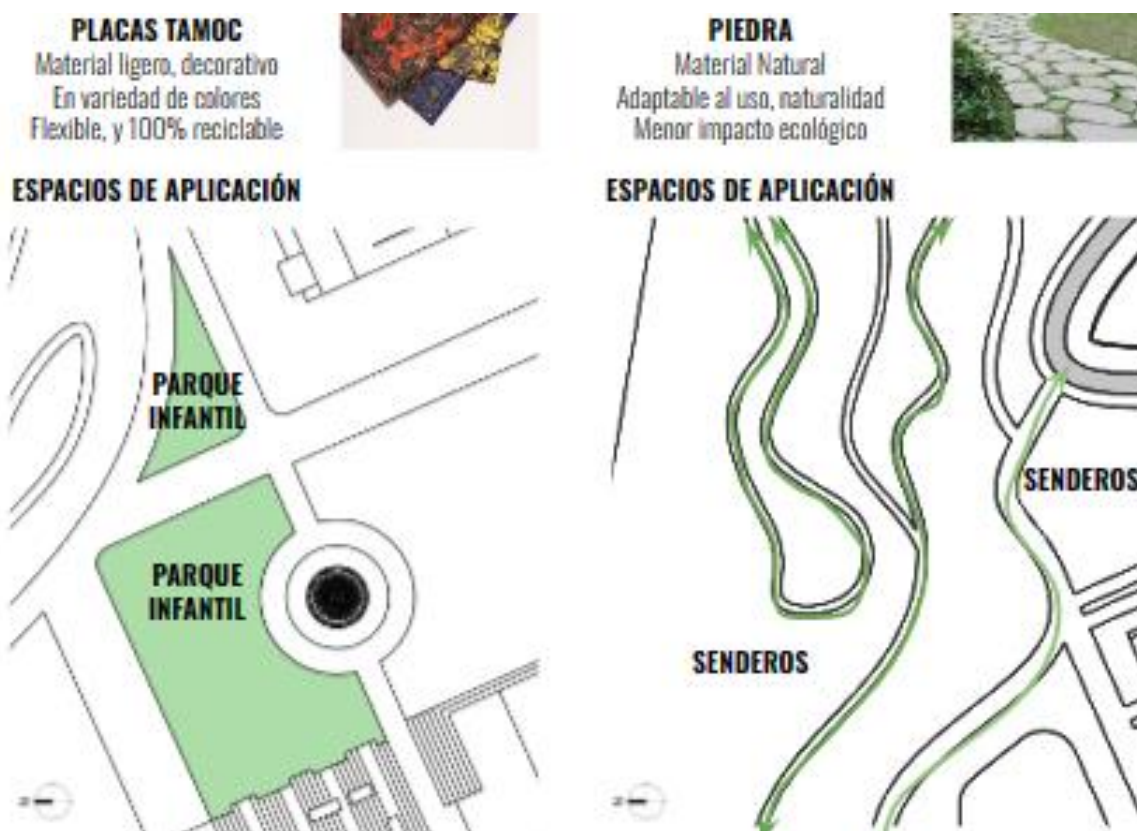
Figura 29. Materialidad placas tamoc y piedra

Este material es utilizado principalmente en espacios de uso infantil debido a la necesidad de obtener un suelo con una superficie blanca, aplica en parques infantiles, espacios de lectura y zona de juego infantil. La piedra es un material clave en el proyecto debido a que se aplica en los diferentes senderos y espacios de permanencia que se extiende por el parque ecológico ofreciendo estabilidad y adherencia al transeúnte.

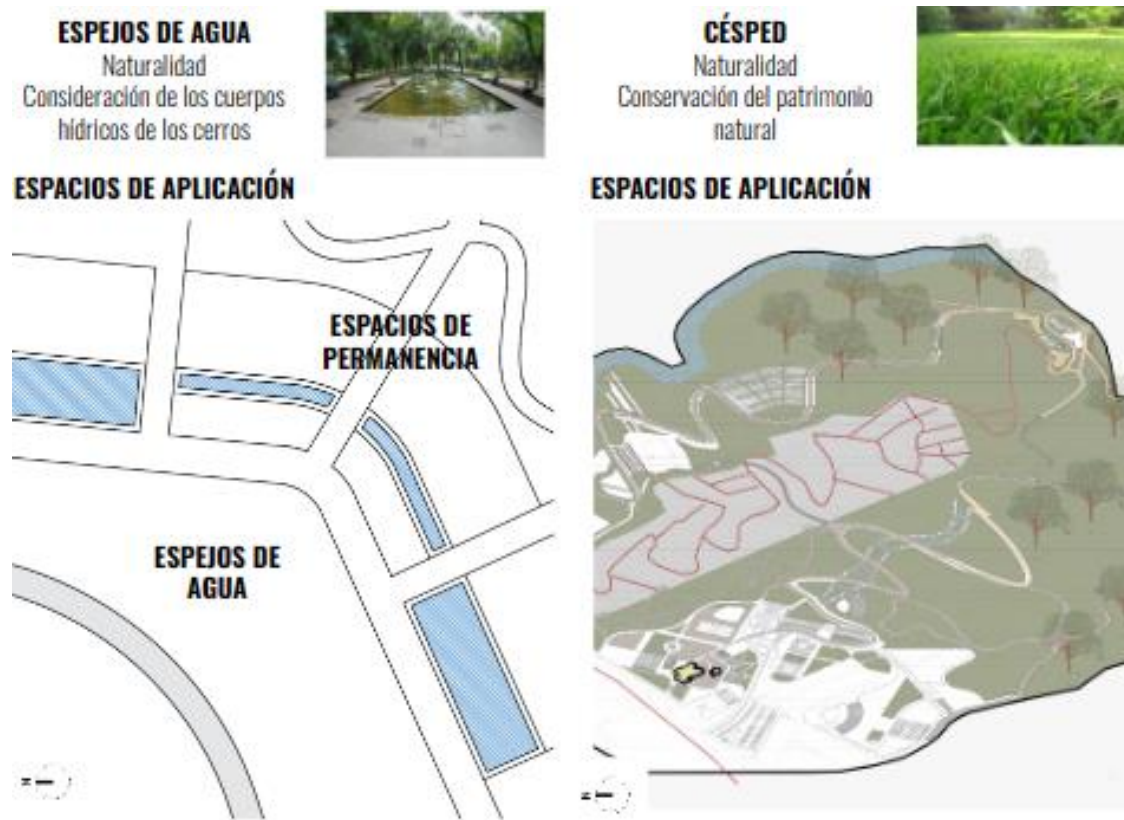
Figura 32. Materialidad espejos de agua y césped.

El lenguaje arquitectónico de los espejos de agua señala espacios de permanencia donde se pueden desarrollar actividades diferentes, estos con el fin de ofrecer una sensación de calma y seguridad en el ambiente. El objetivo del proyecto da protagonismo a este material, siendo un envolvente natural para cubrir la mayor parte del parque ecológico, y lo que la naturaleza requiere en el espacio de conservación ambiental.
