MANZANA 18 - PREDIO 13

TRANSFORMACIONES

AFECTACIONES

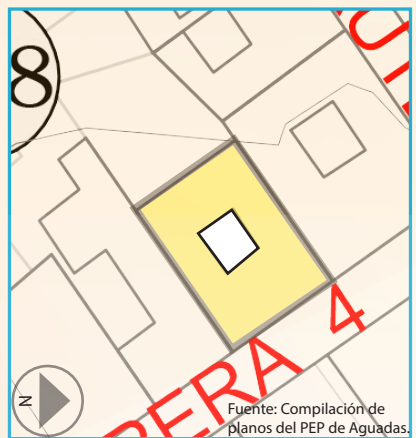
TIPOLOGIA DEL PREDIO

Tipología en O.

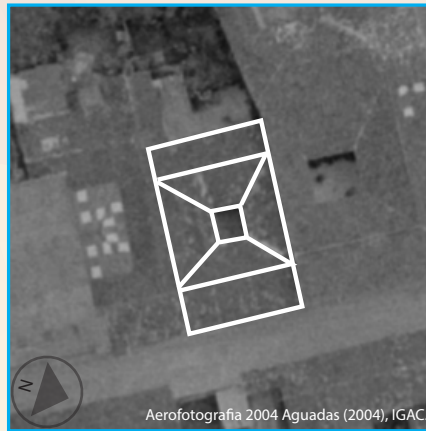
AEROFOTOGRAFIA 2004

No se registran intervenciones en la cubierta.

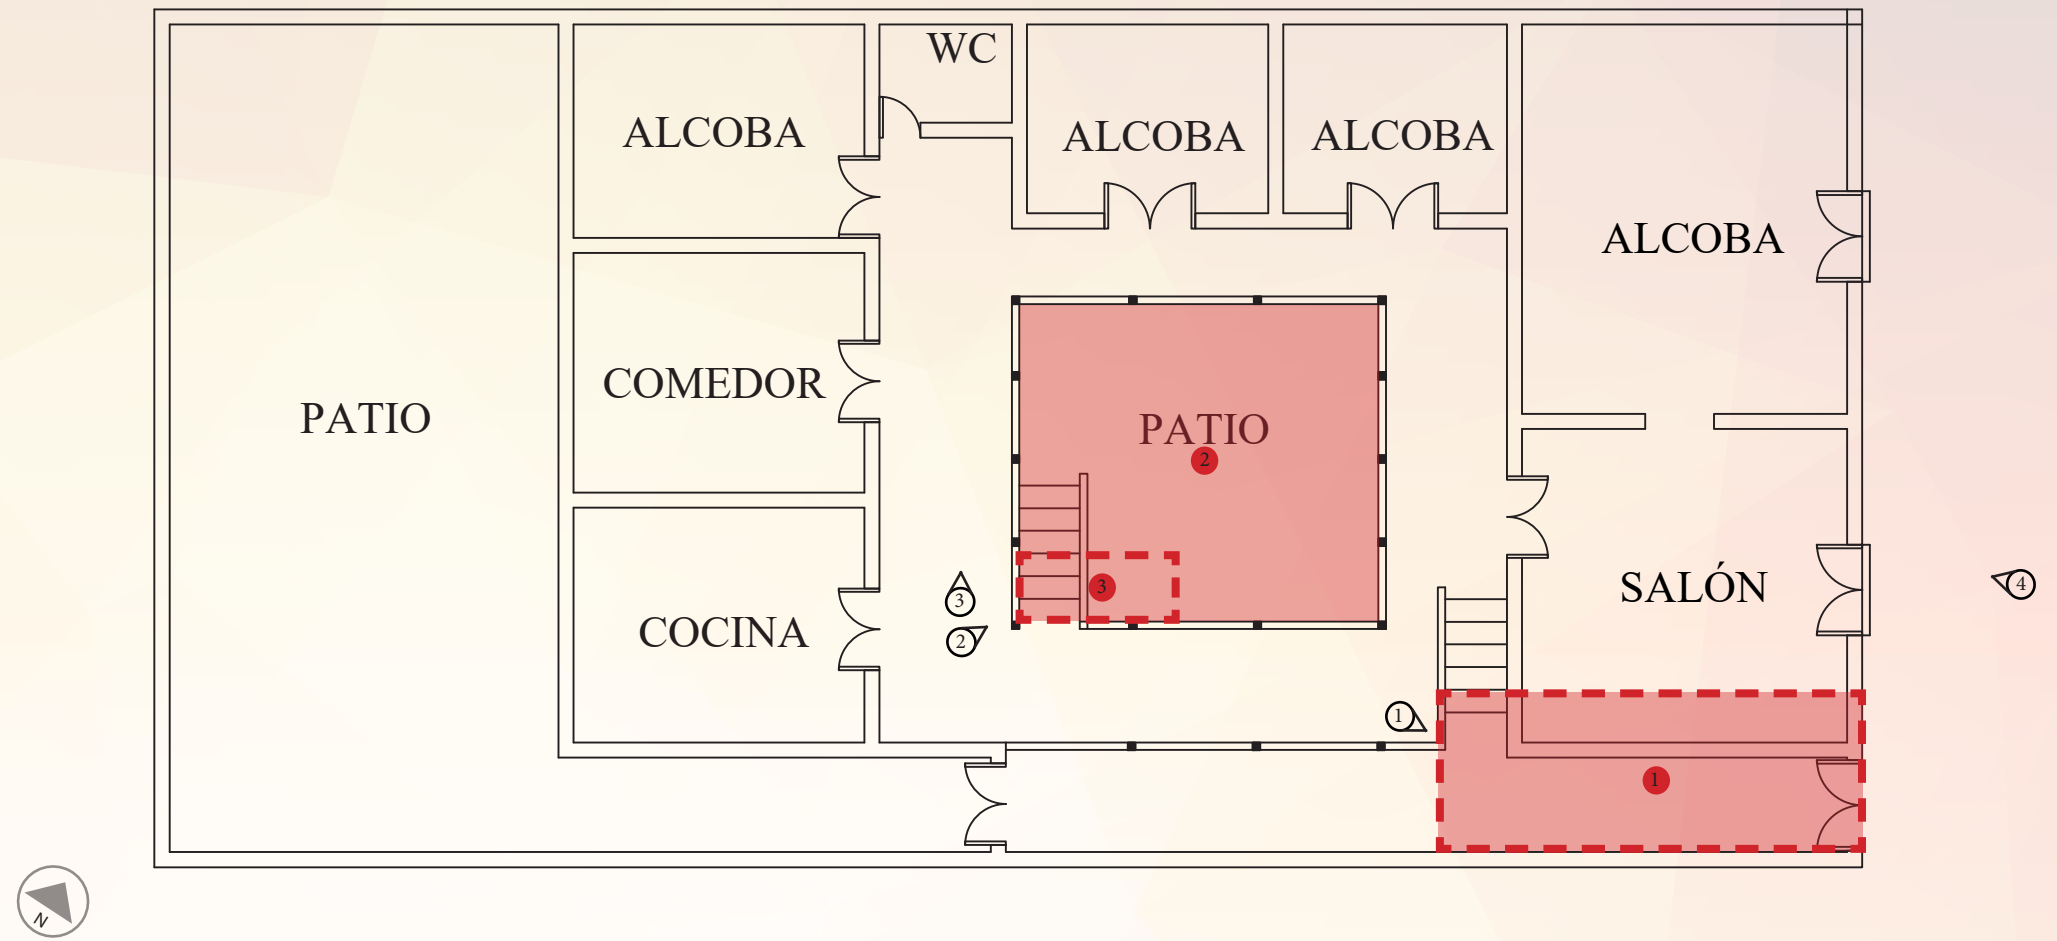
PLANTA PRINCIPAL ESC 1:100

-Levantamiento 2001.

- 1) Cambio a Baldosin en el Zagúan.
- 2) Cambio a Baldosin en el patio central.
- 3) Cambio de posición de escalera y reemplazo por rampa en el patio central.
- 4) Adecuación del acceso como garaje.

Siendo catalogado como Nivel I, las remodelaciones no estan permitidas, aunque la adecuación esta permitida, esta causo una modificación espacial ya que el zagúan es cambiado por el garaje, lo cual afecta el valor estetico ya que el zagúan es un componente importante de la tipología original.

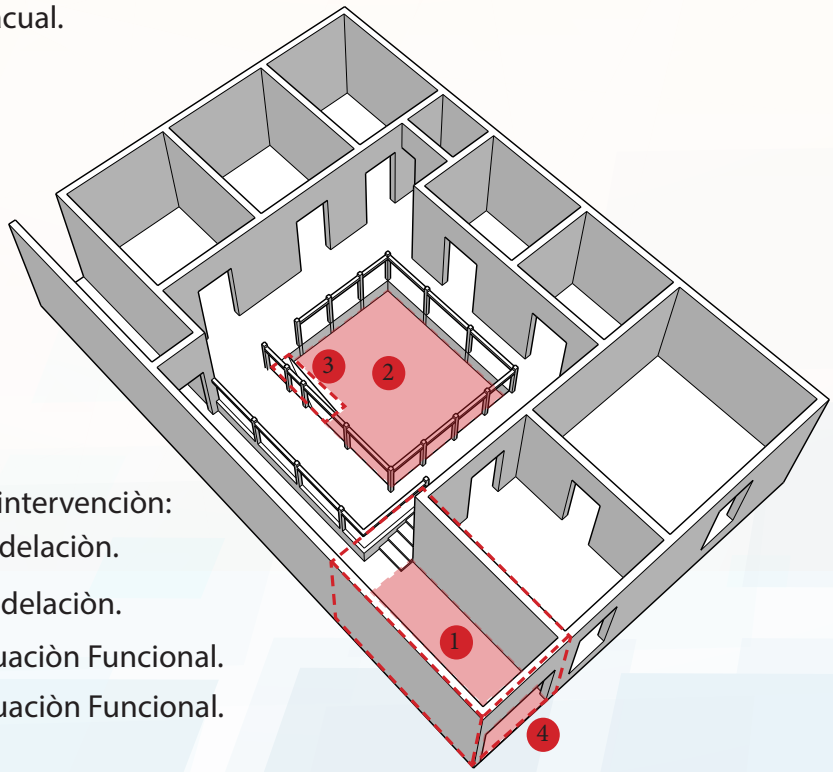
VOLUMETRIA

-Estado actual.

- Tipo de intervención:
- 1) Remodelación.
 - 2) Remodelación.
 - 3) Adecuación Funcional.
 - 4) Adecuación Funcional.
