**Valoración del patrimonio cultural inmueble del sector antiguo de Marinilla**

**Pablo Adenis Casallas León**

**Universidad la Gran Colombia**

**Arquitectura**

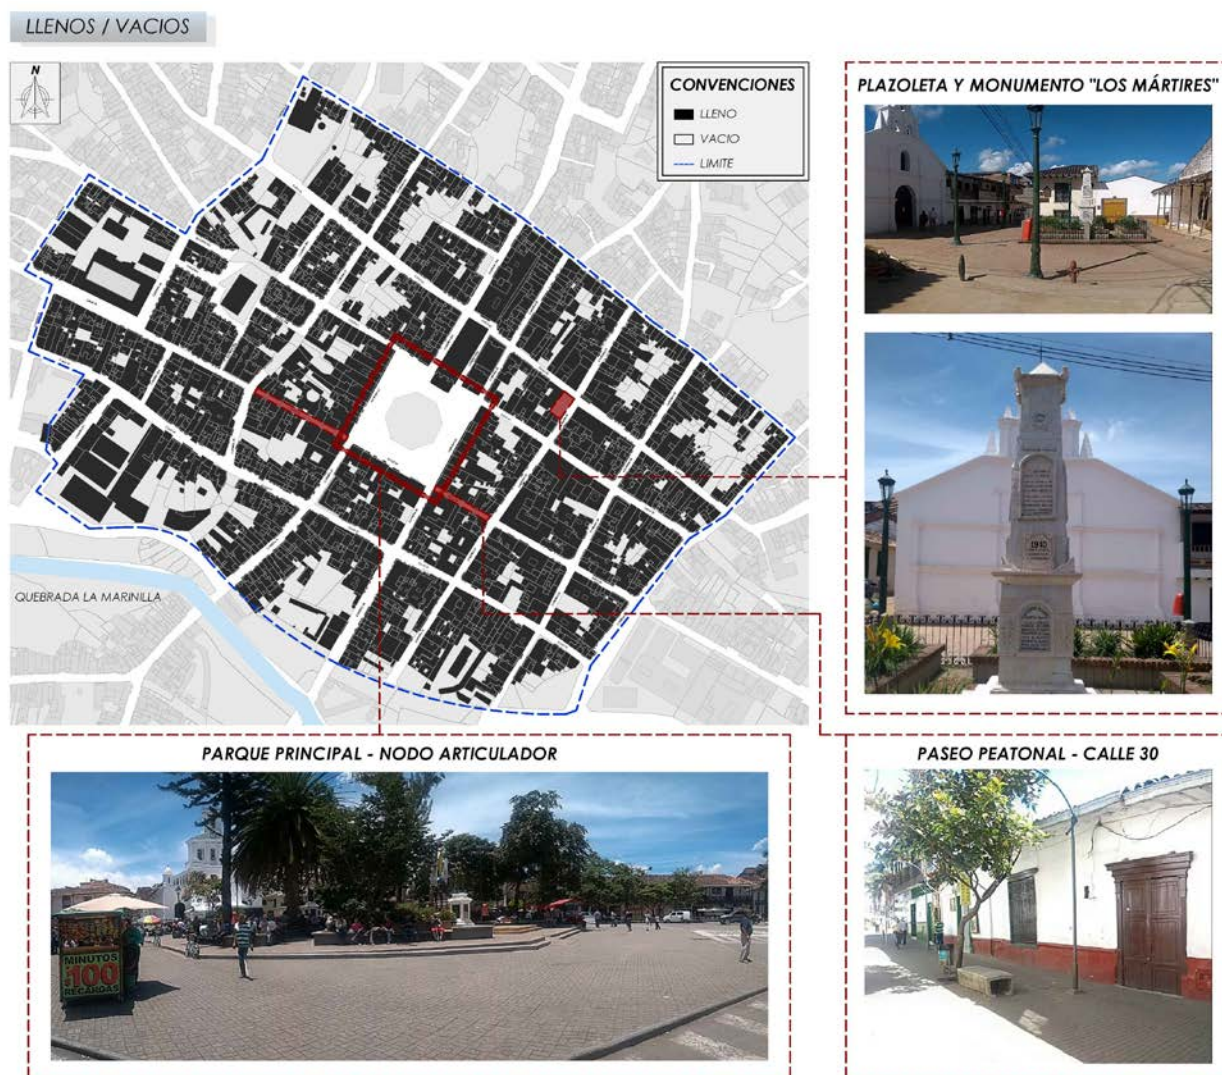
**Figura 10.** Plano de llenos y vacíos

Este plano permite observar la relación entre llenos y vacíos que conforman el sector antiguo del municipio, además se identifica morfológicamente la existencia de vacíos que configuran patios centrales, laterales, solares y centros de manzana característicos del sector.

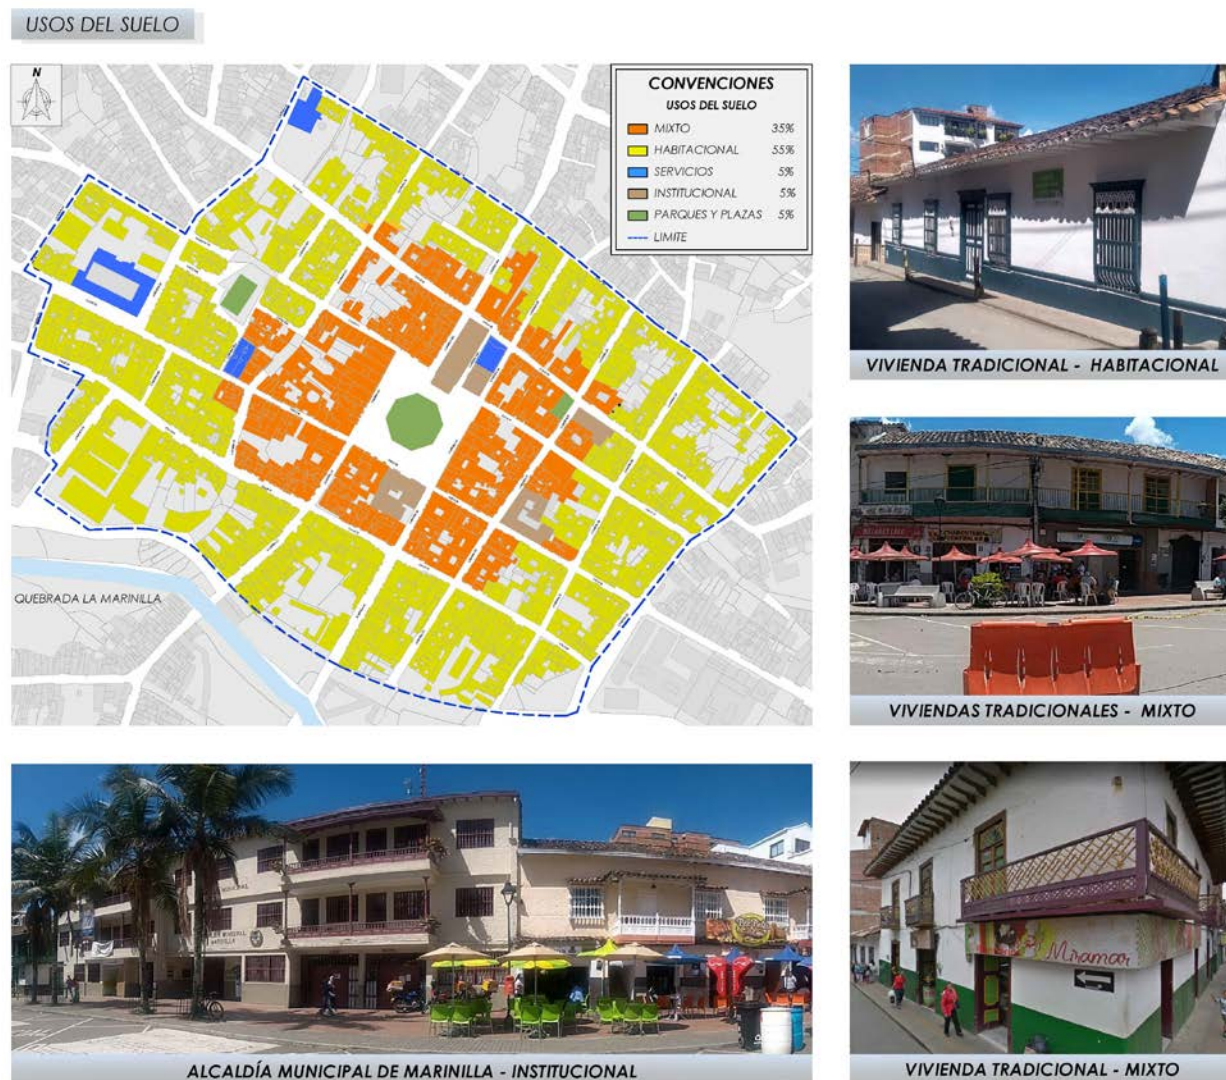
**Figura 12.** Plano de usos de suelo

De acuerdo a las imágenes anteriores, se puede identificar que en las 9 manzanas perimetrales a la plaza predomina el uso mixto, además se ubican edificaciones singulares como lo son: la iglesia Nuestra Señora de la Asunción, la casa cural y la alcaldía, se muestra como en las manzanas perimetrales a estas predomina el uso residencial, donde podemos encontrar distintos equipamientos del sector.

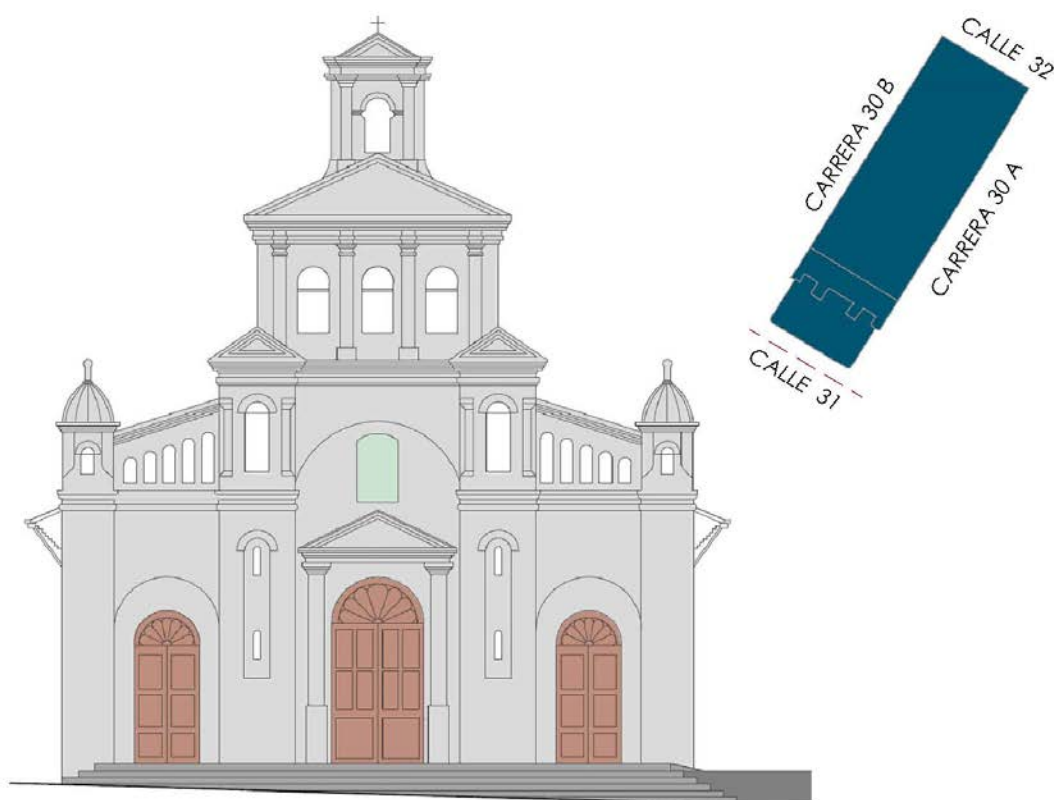
**Figura 14.** Esquema tipología singular

*Estas son construcciones de usos singulares como el institucional, el religioso, el educativo, entre otros, adicionalmente, se caracterizan por su configuración espacial y su morfología, son construcciones muy amplias y tienen un continuo flujo de aglomeración de personas.*

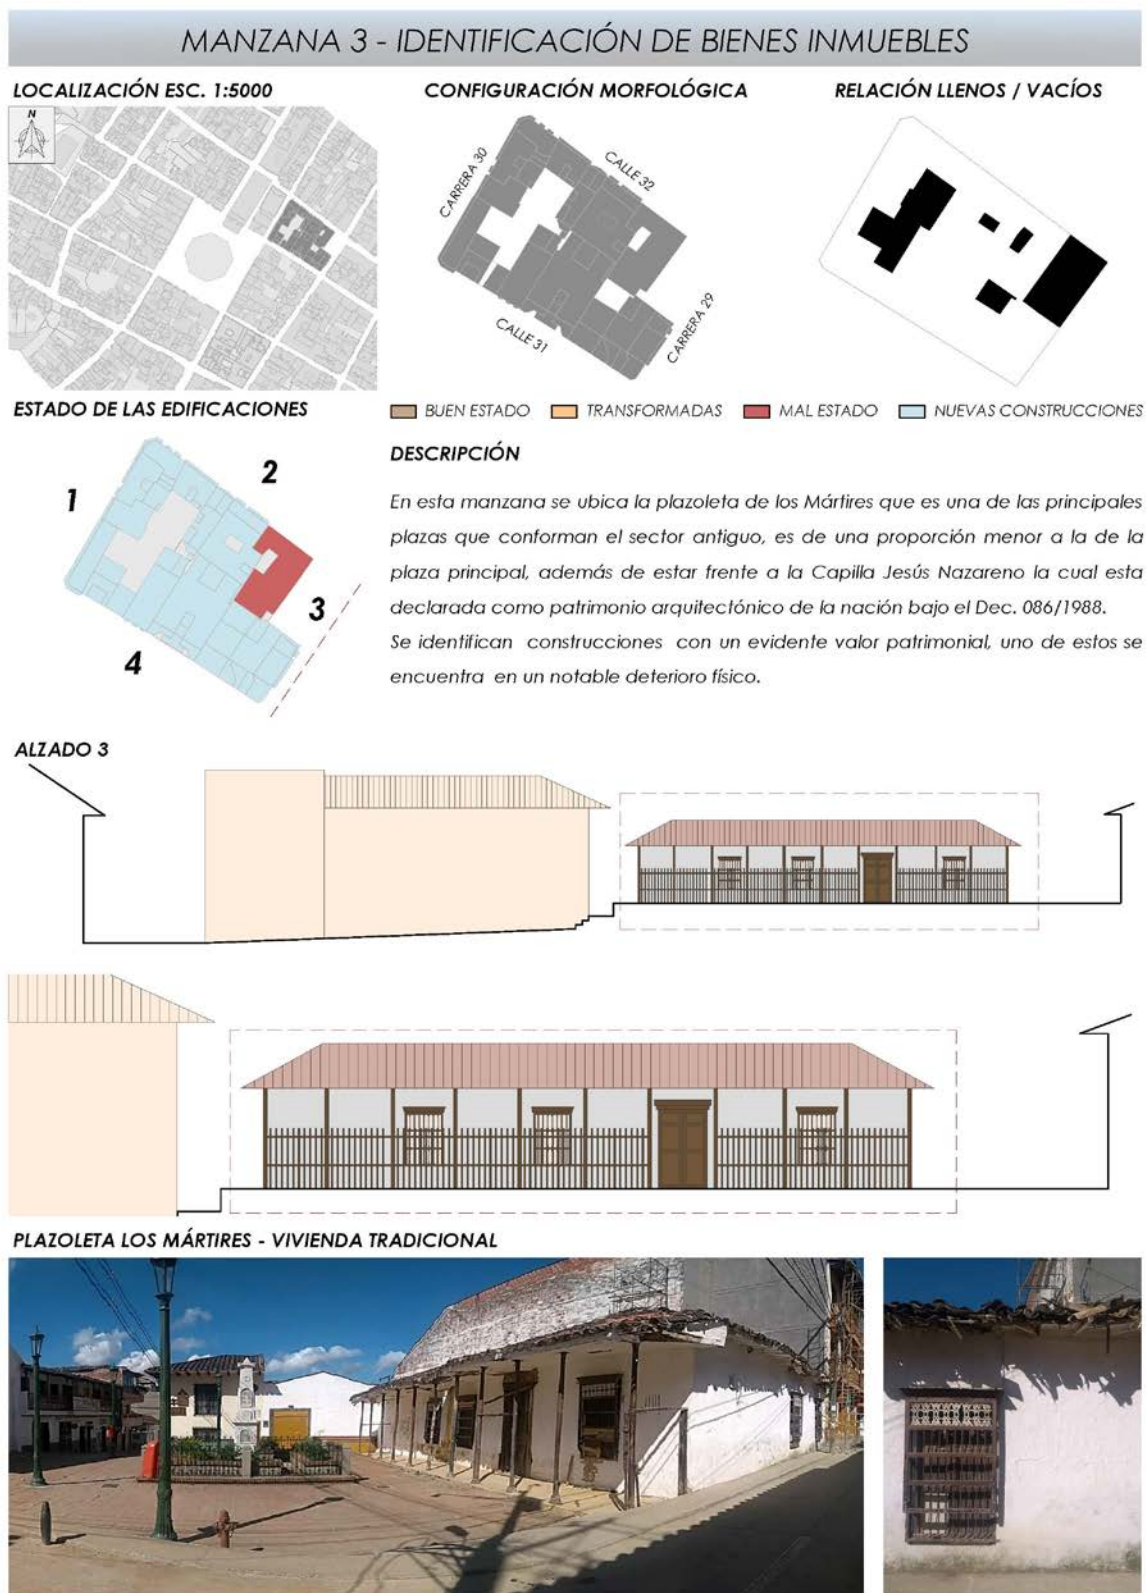
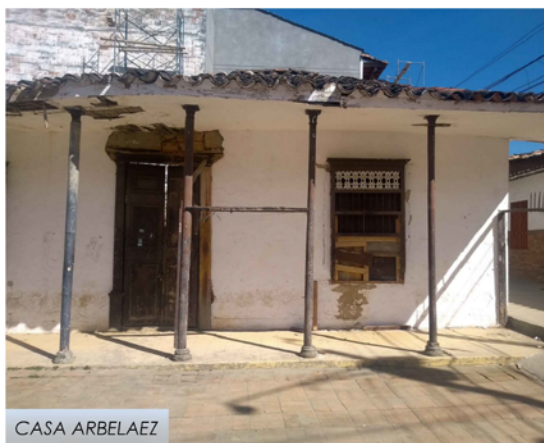
**Figura 33.** Ficha de identificación y valoración de manzana N°3

CASA ARBELAEZ

Este inmueble es representativo en el imaginario de la ciudadanía, por su ubicación y permanencia a través del tiempo, además, de sus características arquitectónicas coloniales, la construcción esta en un estado deterioro avanzado por lo cual es necesario adoptar las medidas necesarias para su conservación y protección. Es conocida como la "CASA ARBELAEZ".
