SOACHA ANCESTRAL:  
RECONOCIMIENTO DE LA CULTURA EN EL ANILLO CENTRAL

UNIVERSIDAD LA GRAN COLOMBIA

**Trabajo de Grado presentado como requisito para optar al título de Arquitecta**

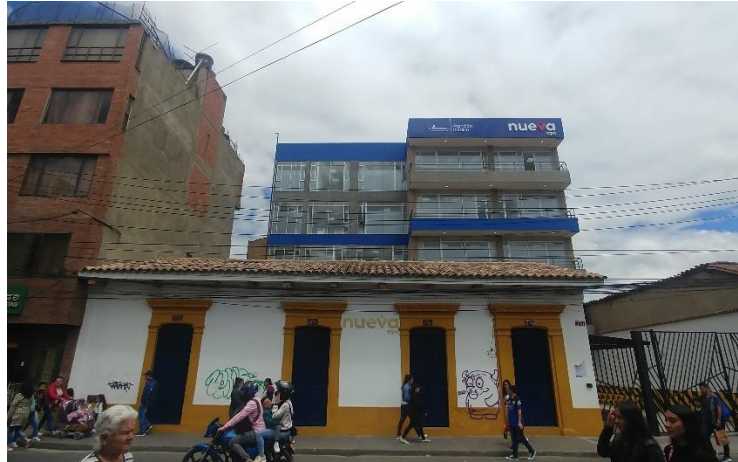
*Figura 2.* Carrera 7 Soacha.  
Registro fotográfico. Elaboración propia.

Un claro ejemplo de esta situación, son las nuevas intervenciones que se están realizando por ser una zona comercial y empresarial, por lo que en búsqueda de aumentar la economía se están ejecutando nuevas construcciones como es el Centro Comercial del Parque o la sede de Nueva EPS; las cuales contribuyen a generar focos económicos, pero arquitectónicamente en su diseño de no generan una relación en fachada ni en cubierta con el contexto, y se evidencia también otro punto a destacar como refiere el POT (2000) en relación a los empates y cubiertas: “Cualquier tipo de intervención debe mantener las características predominantes de las cubiertas del sector, las cubiertas deben ser en teja de barro, a dos o cuatro aguas” (p.100), en este caso las edificaciones próximas a estas nuevas construcciones, son de un nivel y con cubierta de barro. Por consiguiente, aunque existe una normativa se evidencia una la falencia política al momento de generar una licencia de construcción o permisos para intervenciones en esta área de conservación.

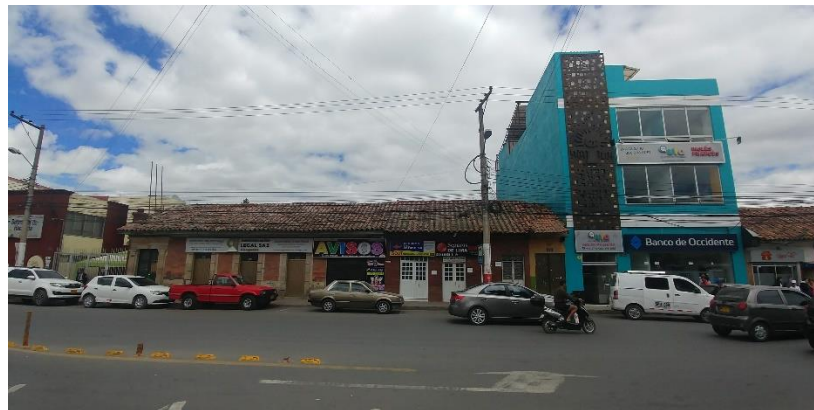
*Figura 3.* Intervenciones Plaza Principal.  
Registro fotográfico. Elaboración propia.

Es conveniente generar un análisis urbano e inclusión de los inmuebles y valores arquitectónicos ubicados en el marco de la Plaza Alfonso López y sus alrededores, debido a que se evidencia una pérdida progresiva de las características reconocidas a nivel nacional de una plaza fundacional, de esta manera, generar una intervención urbana que contribuya no solo a la consolidación nuevamente de la plaza sino a generar una referente simbólico urbanamente, la cual se ha visto opacada por las construcciones recientes que sobrepasan la normatividad vigente

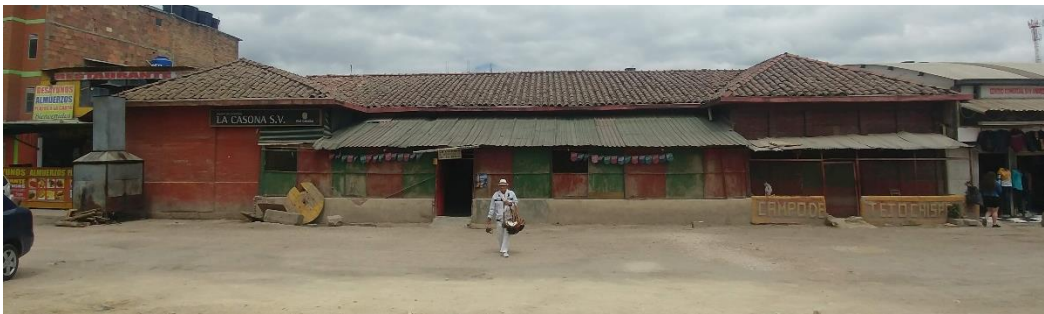
*Figura 4.* Estación ferroviaria de Soacha.  
Elaboración propia.

y la conservación estética del lugar. Por otro lado, es importante destacar la pertinencia de una acción para mitigar el deterioro y daño causado a la Estación Ferroviaria y vincularla al desarrollo del espacio público, porque, actualmente se observa un deterioro avanzado en su infraestructura, como son la adición de muros, cerramiento de vanos, cubierta de patio interno o solar, decoloración de la pintura en fachada, la cual no es la original, publicidad adherida a la fachada y cerramiento en malla para el acceso.

Desde una perspectiva de vinculación urbana y municipal, la Estación Ferroviaria actualmente no se articula como una pieza para el desarrollo urbano, dado que, no presenta una conexión urbana a nivel peatonal y vehicular, consecuencia de la ausencia de un andén y una calle pavimentada sobre la Carrera 5°; por consiguiente, a pesar de encontrarse en cercanía a Plaza Principal de Soacha no existe una relación continua. Lo anterior, incentiva a dar una solución viable que contribuya a la inserción de la Estación dentro de la estructura urbana buscando la superación de la anterior necesidad, y una consolidación urbana de los bienes inmuebles cercanos a esta.

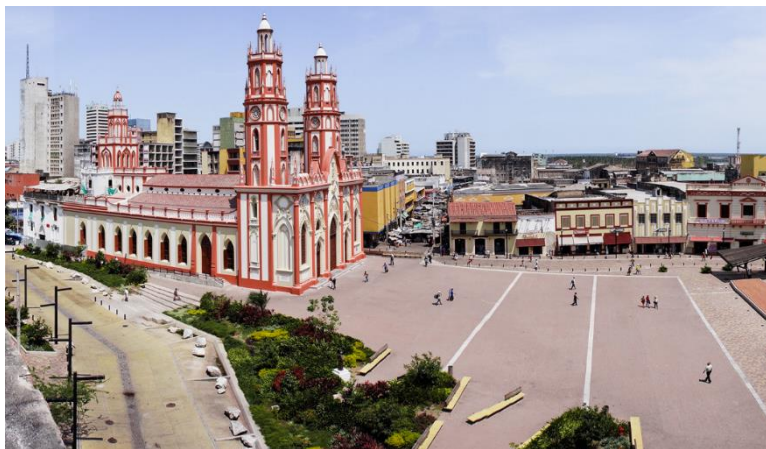
*Figura 5. Plaza San Nicolás.*

En primer lugar, se tiene en cuenta la intervención realizada en el Centro Histórico de Barranquilla, en donde presenta una intervención enfocada a la recuperación del espacio público y de la memoria urbana de la Plaza San Nicolás, por lo tanto, se realiza una restauración a la fachada de la iglesia y dentro del espacio público se desarrolla una peatonalización la cual está acompañada por vegetación y un pequeño cuerpo de agua, esto buscando una circulación que remate en la Iglesia de la plaza y en sus espacios complementarios. Además, se dota de bancas y espacios para la permanencia de la cual la plaza anteriormente no tenía y solo funcionaba como espacio para circular.

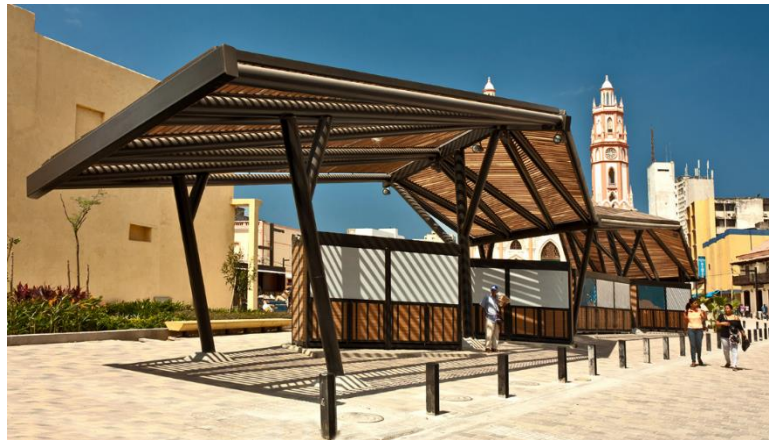
Figura 6. Puntos de venta.

En este sentido, se desarrolla un eje continuo desde la plaza el cual genera dinámicas culturales y comerciales gracias a ciertos espacios cubiertos donde los vendedores se ubican, igualmente, este eje está acompañado por vegetación de piso que busca generar sensaciones en la variación de plantas y grandes árboles que buscan mitigar las islas de calor. Asimismo, existen diferentes puntos cubiertos que presentan una estructura en acero y una cubierta en madera sintética, esta se caracteriza por usar planos diagonales e irregulares para generar movimiento en la cubierta y complementado con acabados de piso marcando las circulaciones.

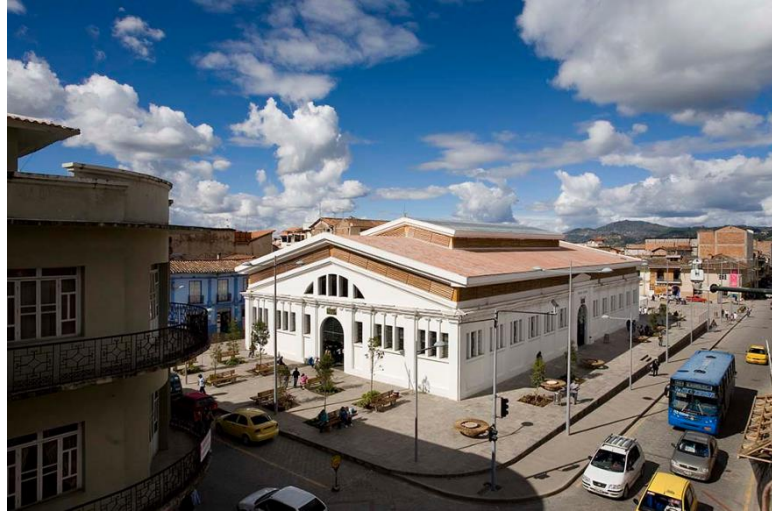
*Figura 7.* Mercado 9 de octubre.

A nivel continental, la *Rehabilitación del mercado 9 de octubre* de Boris Albornoz (s.f.) en Ecuador, es una intervención a la plaza de mercado, la cual se encontraba deteriorada y requirió una liberación en relación a los elementos añadidos para el uso comercial, además, de una adecuación interna para satisfacer la demanda de puestos de venta, cambiando de 1 nivel a 3 niveles, generando también un vacío al interior de la edificación en búsqueda de iluminación natural, por lo tanto, presenta una nueva estructura en Metaldeck que mantiene columnas

circulares desde el 1 nivel hasta el 3 nivel, permitiendo luces grandes y optimización del espacio.

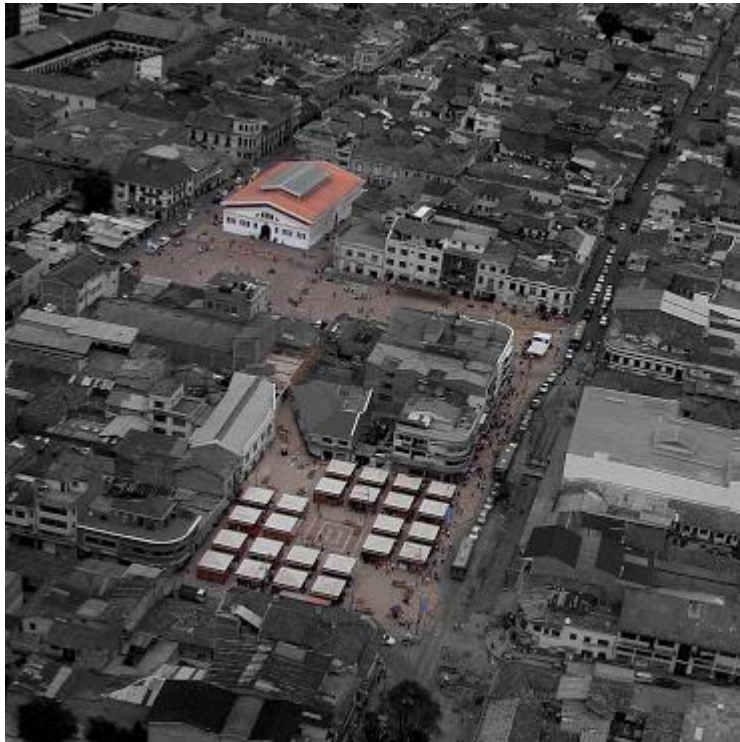
*Figura 8. Plaza Rotary.*

La plaza 9 de Octubre genera una relación urbana con la Plaza Rotary en la cual los vendedores que anteriormente se ubicaban a fuera de la plaza de mercado fueron reubicados en la otra plaza, por lo tanto, su emplazamiento genera un diagonal la cual apunta hacia la plaza de mercado, generando una actividad cultural y económica con los artesanos de la Plaza Rotary. Las casetas de la Plaza Rotary están diseñadas de una manera simple con un material estructural de acero, y un cerramiento en madera.

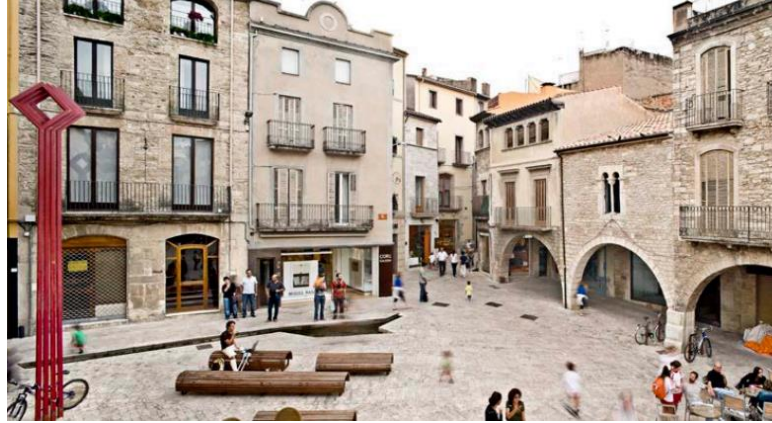
*Figura 9. Plazoleta Banyoles.*

Por último, en la ciudad de Banyoles en España se desarrolló la intervención Old Town of Banyoles en donde se busca una relación entre diferentes plazas pequeñas por medio de un recorrido de un espejo de agua que busca retomar los recorridos de los antiguos canales, de esta manera, desarrolla permanencias acompañadas de mobiliario de tonos oscuros en relación a las edificaciones, cambios de nivel y un acabado de piso piedra de Banyoles, el travertino, piedra calcárea que son las mismas piedras que se construyeron las fachadas, teniendo así una unidad cromática.

Se desarrolla permanencias en ciertos espacios de las plazas, dejando así, áreas libres para la circulación y para el desarrollo de actividades activas de niños, circulación en bicicletas y para los peatones. El mobiliario configura espacios y formas de manera sutil sin intervenir en las circulaciones, pero si delimitando espacios. El suelo son piedras originales de la región lo cual permite un acabado rustico y compacto, el mobiliario presente es una combinación de acero y madera que mantienen un tono oscuro que resalta en la plaza.

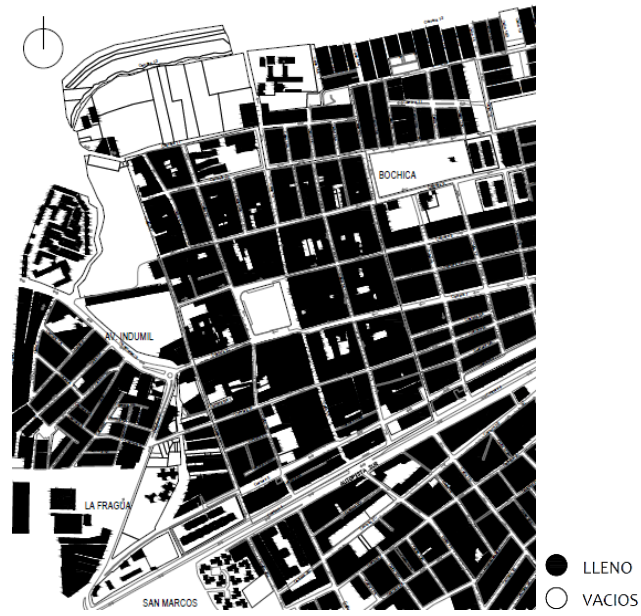
*Figura 13.* Llenos y vacíos Soacha Central.  
Elaboración propia.

El centro fundacional ha perdido ciertas características morfológicas, evidenciado en pocos vacíos al interior de las manzanas, y la mayoría de vacíos presentes son parqueaderos administrados por privados para carros particulares o buses de transporte público. Puntualmente, se presenta la pérdida de patios de los bienes inmuebles, los cuales han sido cubiertos para generar nuevas actividades y desarrollos económicos al interior.

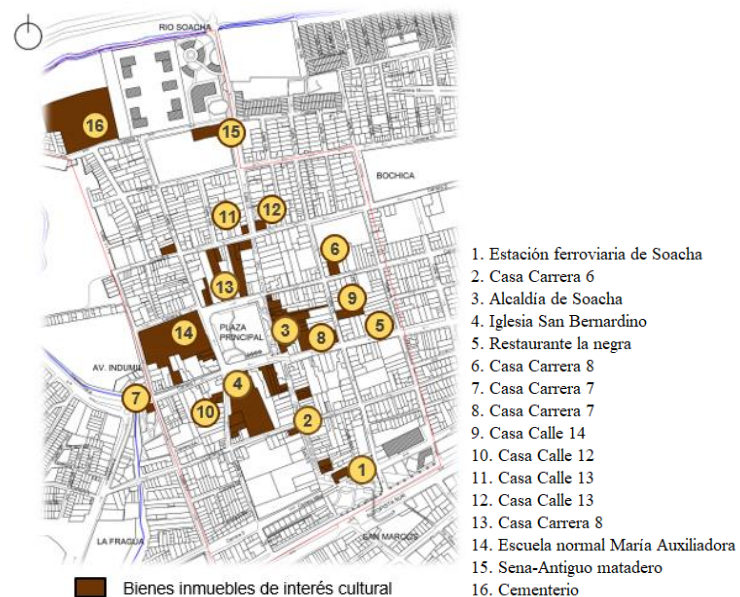
Figura 14. Ubicación bienes inmuebles culturales.  
 Elaboración propia.

Se realiza una identificación y ubicación de los bienes inmuebles culturales ubicados en el centro fundacional de Soacha, para determinar la vinculación urbana y posibles usos que permite el inmueble, además, dentro del área de conservación urbana se identifica que otros inmuebles por sus características arquitectónicas permiten ser vinculados dentro del desarrollo de la propuesta. Bienes inmuebles del centro fundacional:

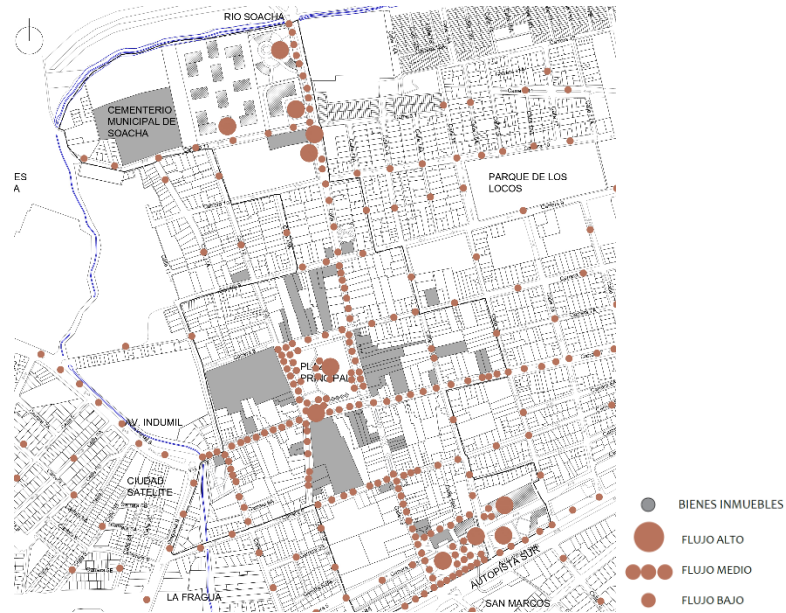
Figura 16. Flujos peatonales.  
Elaboración propia.

En este sentido, el uso comercial presentado genera alto flujo de peatones en diferentes horas del día, y los bienes inmuebles culturales en su mayoría se encuentran ubicados sobre calles principales, por lo tanto, se presentan como puntos estratégicos de encuentro y contemplación, en los cuales se puede generar una intervención para la permanencia o desarrollo de actividades, que potencialicen el comercio y la cultura.

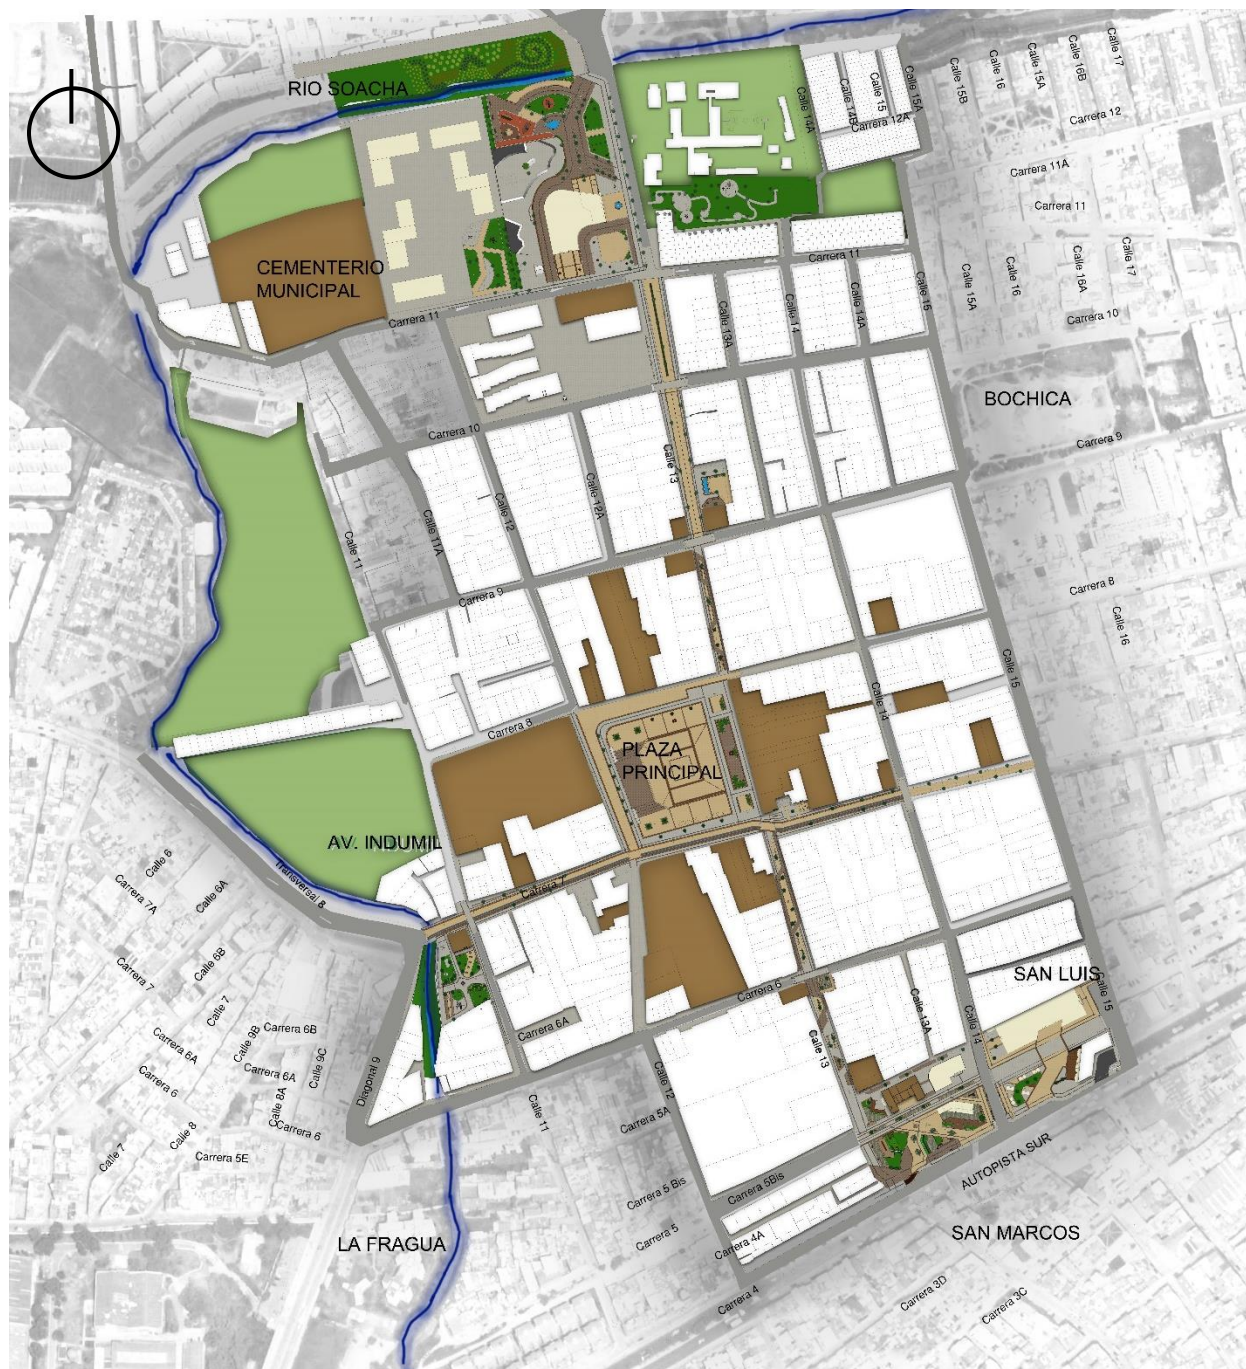
Figura 17. Propuesta de implantación.  
Elaboración propia.

Teniendo en cuenta los análisis desarrollados a nivel de uso del suelo, población, equipamientos y movilidad, se plantea continuar con la peatonalización de la Calle 13 y Carrera 7, siendo estas un eje de circulación para reconocer los bienes inmuebles a través del espacio público, además, en algunas manzanas se plantea la apertura de un cuarto de manzana usando estas áreas para la creación de plazoletas, generando así permeabilidad hacia los bienes inmuebles.

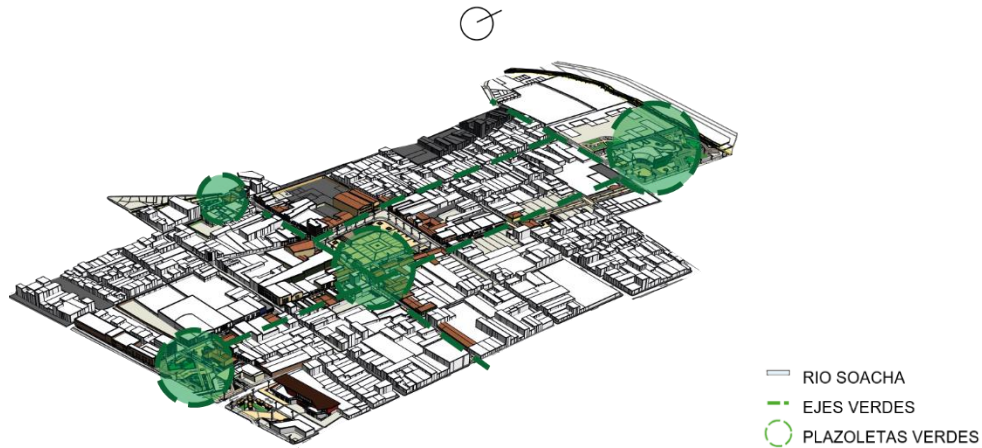
Figura 19. Propuesta estructura ecológica.  
Elaboración propia.

Dentro del desarrollo urbano planteado se contempla el reforzar la estructura ecológica por medio de nuevas de zonas verdes en el centro histórico, generando permanencias para actividades pasivas y activas, y se complementa con un eje verde peatonal marcado por vegetación nativa que permita una circulación continua, igualmente, relacionándose con los parques planteados en la propuesta, Parque del Río y Parque de los Soles, teniendo así, remates verdes que se vinculan y respeten las áreas de protección del Río Soacha.

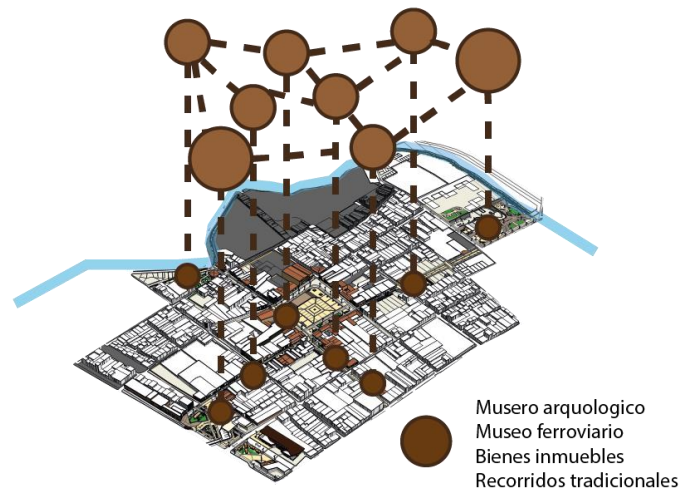
Figura 21. Áreas culturales del centro histórico.  
Elaboración propia.

Además, los recorridos planteados, buscan reconocer circulaciones tradicionales del centro fundacional, por donde durante algunos años se realizaban actividades o trayectos culturales, y con ello recuperar la memoria histórica, fomentando así la identificación visual de bienes inmuebles y nodos culturales.

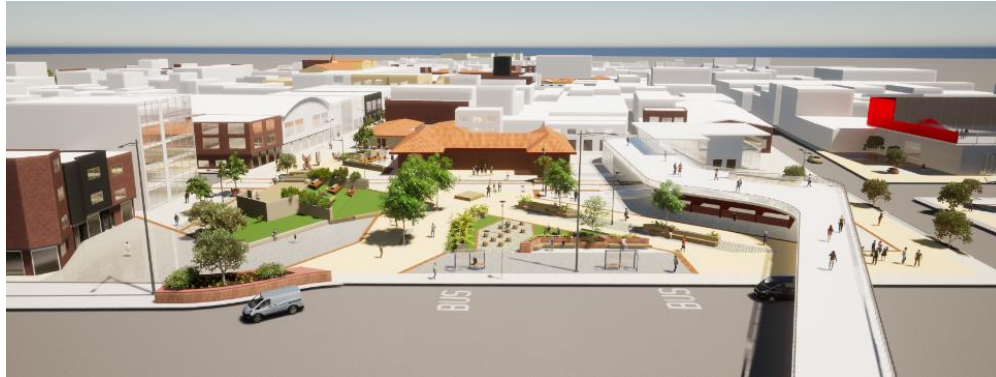
*Figura 22.* Plaza de la Luz.  
Elaboración propia.

Dentro del planteamiento de la unidad, se reconoce la importancia de la estación del ferrocarril, para lo cual, se diseña la Plaza de Luz, que permite ser una aproximación y acceso al centro fundacional, se compone del Museo ferroviario, zonas de permanencia activas y pasivas, área de paraderos para vehículos y buses, y además, se plantea un nuevo puente peatonal para

contribuir con la circulación de acceso al centro, siendo así, este un espacio en función de resaltar la estación y de vincularla a las actividades urbanas desarrolladas actualmente.

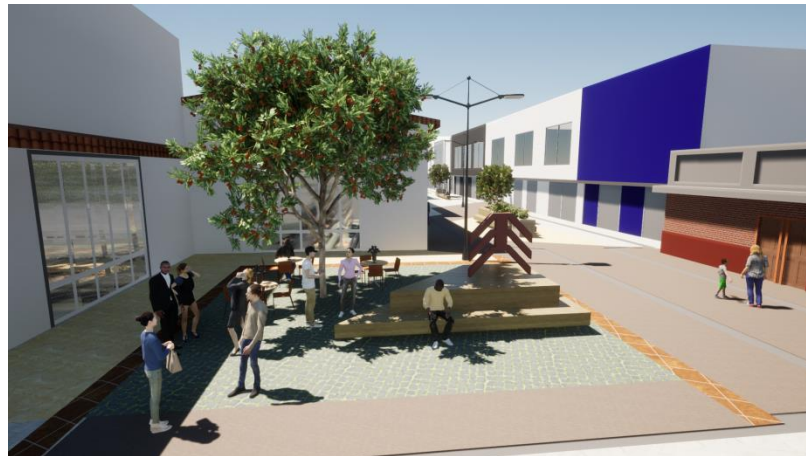
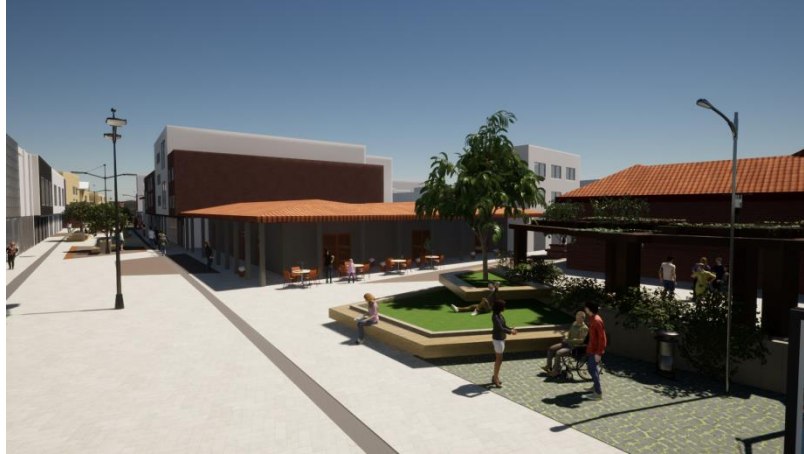
En este sentido, la Calle 13 por su característica comercial y presencia de diferentes bienes inmuebles permite desarrollar unas plazoletas enfocadas en resaltar los bienes inmuebles a los cuales se les restaura las fachadas para que se relacionen con los nuevos espacios, los cuales además, permiten la reubicación de vendedores ambulantes, teniendo así, permanencias, comercio y áreas de descanso urbano.

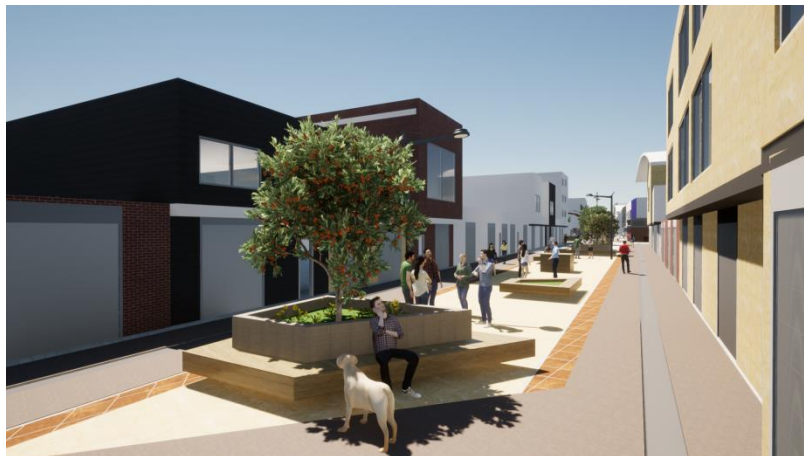
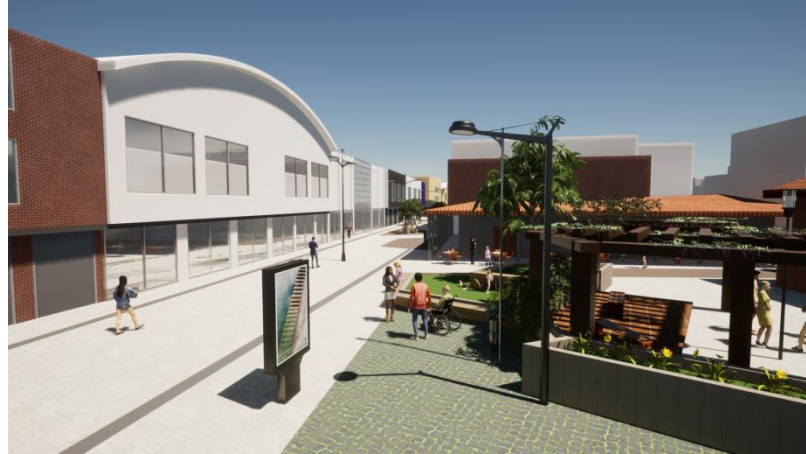
Reconociendo las dinámicas comerciales de la Calle 13, se propone con las permanencias y el mobiliario responder al uso determinado, siendo así, la ubicación de las bancas con relación visual al comercio, vitrinas o bienes inmuebles culturales, además, buscando disminuir la publicidad en las fachadas de las viviendas se implementan exhibidores urbanos para la publicidad.

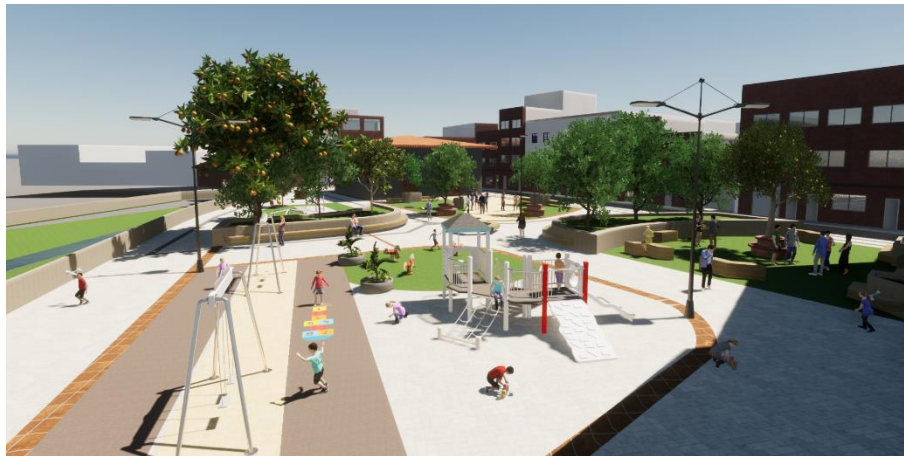
*Figura 33.* Parque del Rio.  
Elaboración propia.

realiza una apertura en primer nivel para relacionarse con el parque y generar una actividad cultural y económica, teniendo así un movimiento constante de usuarios durante diferentes horas del día.

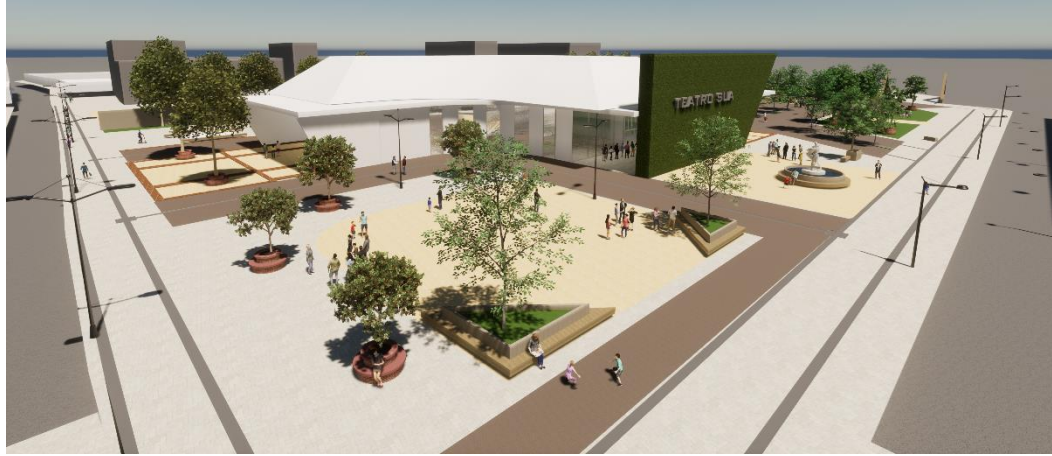
*Figura 34.* Nuevo Museo SUA y parque.  
Elaboración propia.

La segunda área recreativa es el Parque de los Soles, ubicada al Norte del centro fundacional, lugar donde se plantea una nueva localización del Teatro Sua, buscando generar un nodo recreativo y cultural, implementando instalaciones deportivas como un skate park, muros de escalar, juegos infantiles modernos, entre otros, esta intervención esta contemplada en función del área residencial del sector y de la actividad institucional dada por la existencia de dos colegios y una sede del SENA en un bien inmueble; por otra parte, en esta área se propone un desarrollo mobiliario que funciona como gestor urbano del proyecto, consolidándose así, un área residencial.

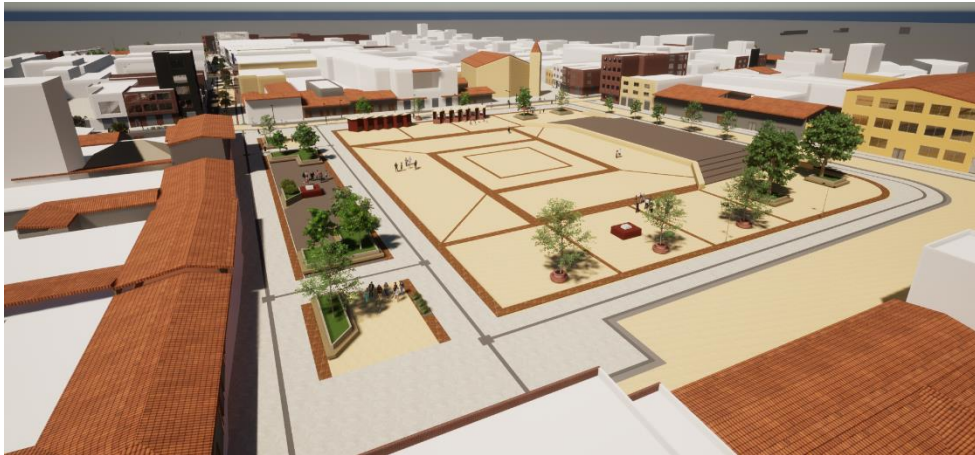
*Figura 35.* Plaza principal de Soacha.  
Elaboración propia.

En concordancia con las tres unidades planteadas, se desarrolla un itinerario urbano que permite el reconocimiento cultural y patrimonial del centro fundacional de Soacha, a través del espacio público, plazoletas, equipamientos y una intervención a la Plaza principal, la cual busca, que las diferentes actividades propuestas se desarrollen en torno a esta y a sus cualidades históricas.

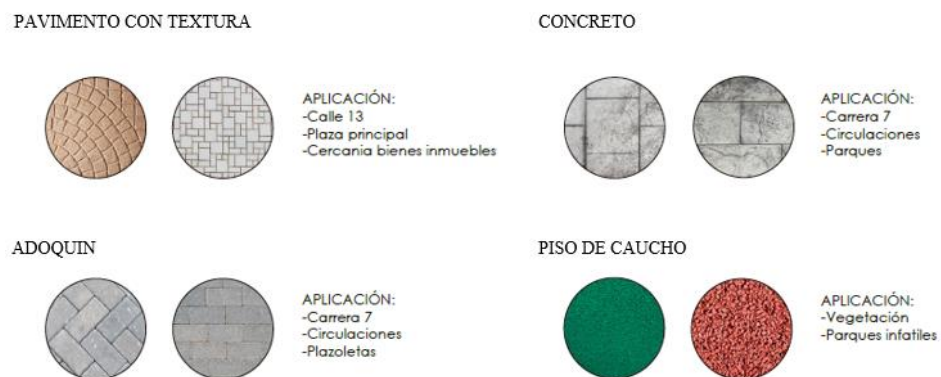
Figura 37. Materialidad.  
Elaboración propia.

La materialidad propuesta para las plazoletas busca que los acabados de piso contengan la radiación solar, asimismo, utilizar las sombras de las edificaciones y la vegetación para generar permanencias en horas y días de alta radiación.

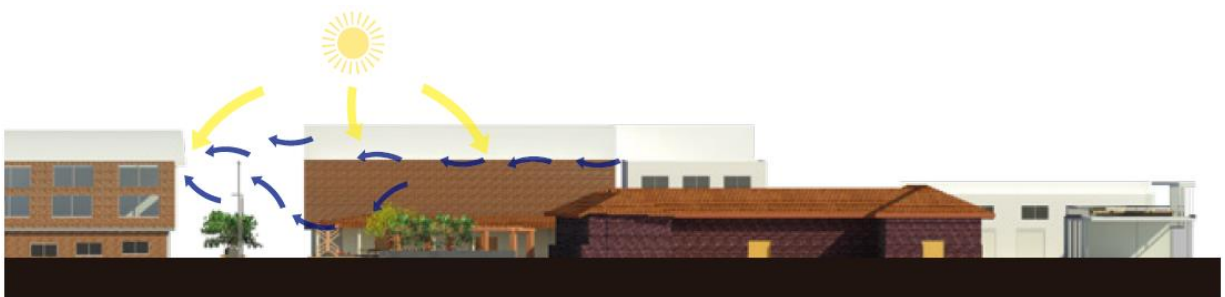
Figura 40. Fragmentar espacios.  
Elaboración propia.

- Vegetación para influir en el movimiento del aire en las plazoletas y que este funcione en relación con las circulaciones.
- Arborización para bloquear la radiación solar y así generar permanencia durante diferentes horas del día.

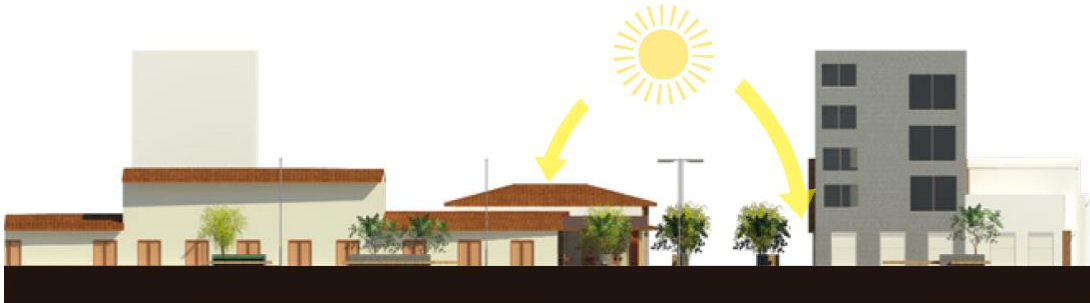
*Figura 41.* Escala urbana.  
Elaboración propia.

- Desarrollar áreas para ventas en cercanía a las edificaciones colindantes para beneficiarse de la sombra generada.

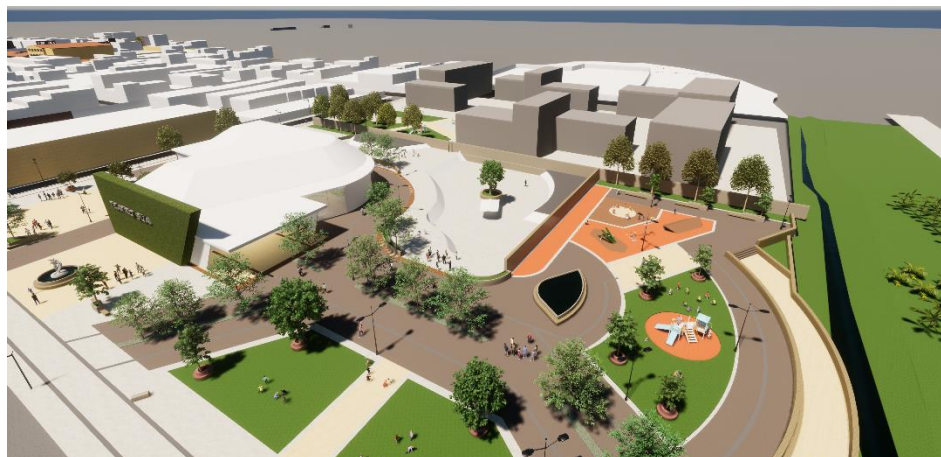
*Figura 43.* Área residencial propuesta.

Comprendiendo que la implantación del proyecto se sitúa en un área de conservación arquitectónica, para la sustentabilidad de los bienes inmuebles se plantea beneficios tributarios para los propietarios de estos predios, y para los predios requeridos para la intervención se desarrollará como gestión del suelo la enajenación voluntaria y expropiación judicial, y la valorización como financiación de vías y parques locales.

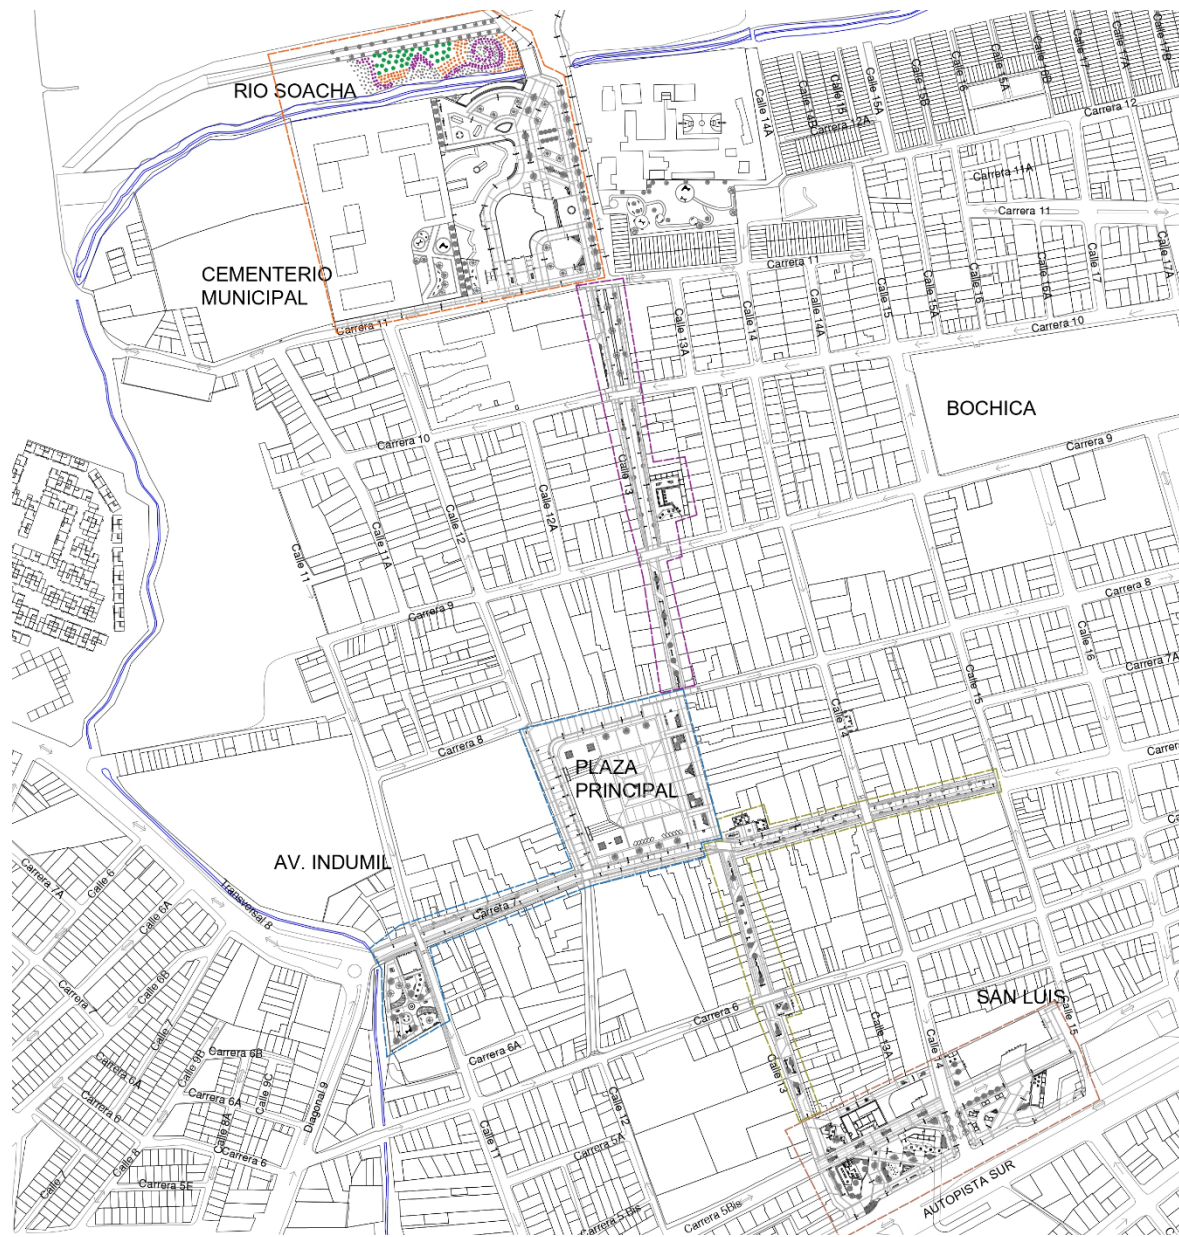
Desarrollo propuesta urbana

- ETAPA 1
- ETAPA 2
- ETAPA 3
- ETAPA 4
- ETAPA 5
