ESTRATEGIA DE MEJORAMIENTO INTEGRAL EN EL BARRIO ARIZONA, USME, DE BOGOTÁ

CASO EJE URBANO COMPRENDIDO ENTRE LA CALLE 76C SUR Y LA CALLE 75B SUR CON CARRERA 4 ESTE

Trabajo de Grado presentado como requisito para optar al título de (arquitecta)

Modalidad de trabajo de grado – Diseño y renovación urbana

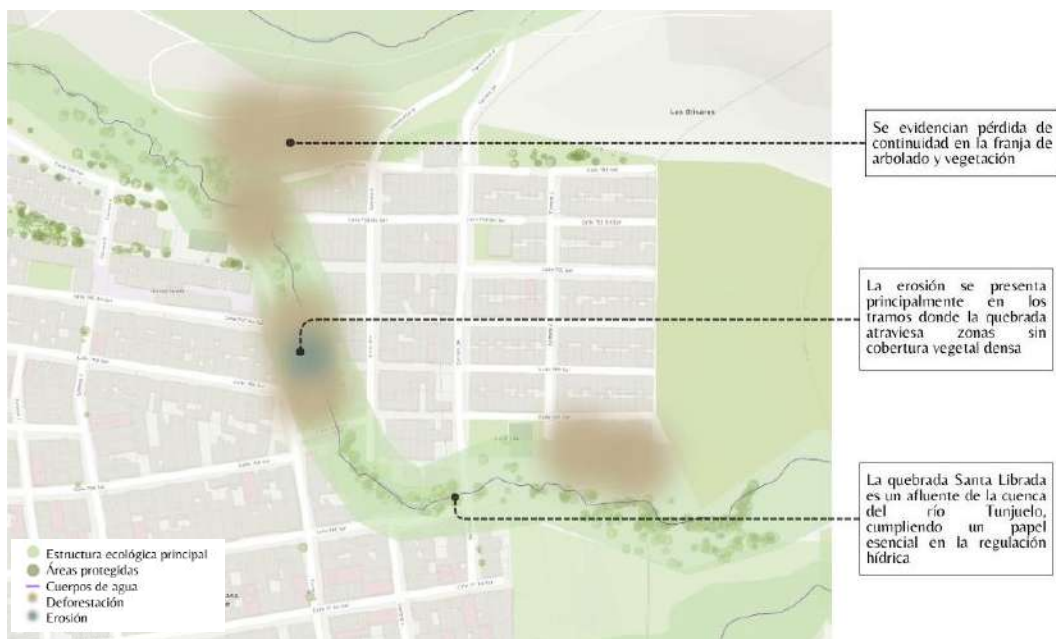
Figura 10 - Análisis de Estructura Ecológica Barrio Arizona.

El barrio Arizona se articula con importantes áreas de conservación como los Cerros Orientales y el Parque Ecológico Distrital Entre Nubes, conformando un entorno estratégico de gran valor ambiental. En este paisaje, la quebrada Santa Librada, junto con la Sureña y Bolonia, desempeñan un papel esencial en la conectividad hídrica, favoreciendo la regulación del microclima, el abastecimiento de agua y la preservación de la biodiversidad. Esta relación entre tejido urbano y recursos naturales no solo refuerza los servicios ecosistémicos, sino que también ofrece oportunidades para integrar la naturaleza al espacio público, mejorar la calidad de vida de los habitantes y consolidar a Usme como un territorio clave en la sostenibilidad de Bogotá. Sin embargo, la presión de la expansión urbana, la deforestación de rondas hídricas y los procesos de erosión representan desafíos que deben ser abordados mediante estrategias de restauración ecológica y planificación territorial (ver figura 10).

Nota: Se pone en evidencia el uso que con el paso de los años se ha dado en el lugar, generándose así una mayor predominancia en viviendas y algunos usos dotacionales. *Elaboración propia.*

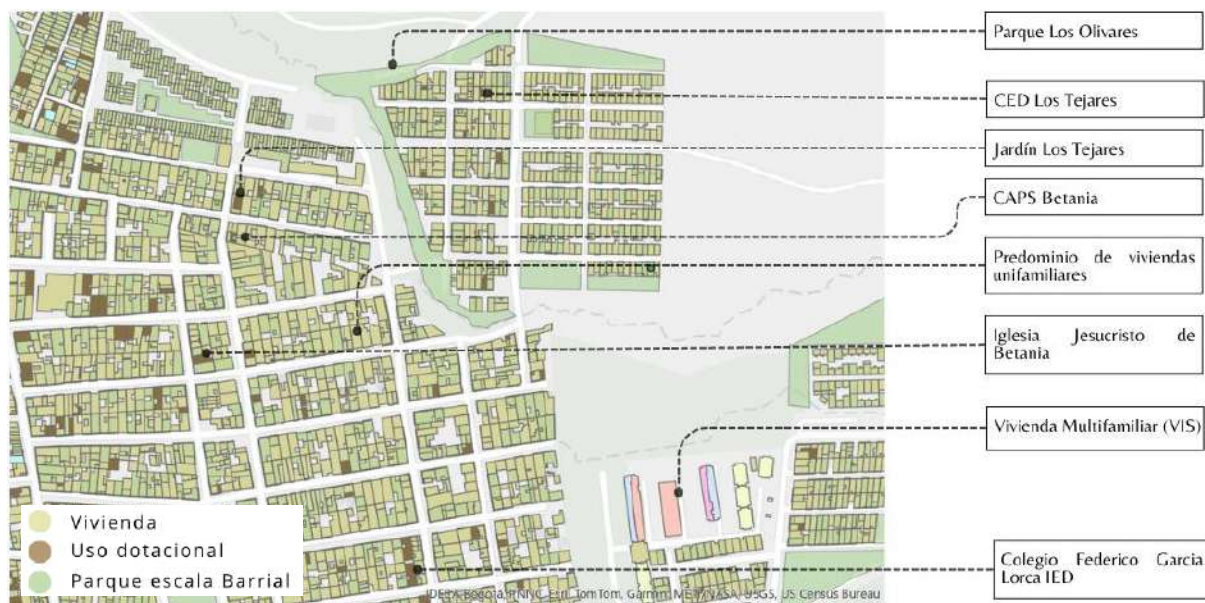
Figura 11 - Análisis de usos del suelo Barrio Arizona.

Nota: Se pone en evidencia el uso que con el paso de los años se ha dado en el lugar, generándose así una mayor predominancia en viviendas y algunos usos dotacionales. *Elaboración propia.*

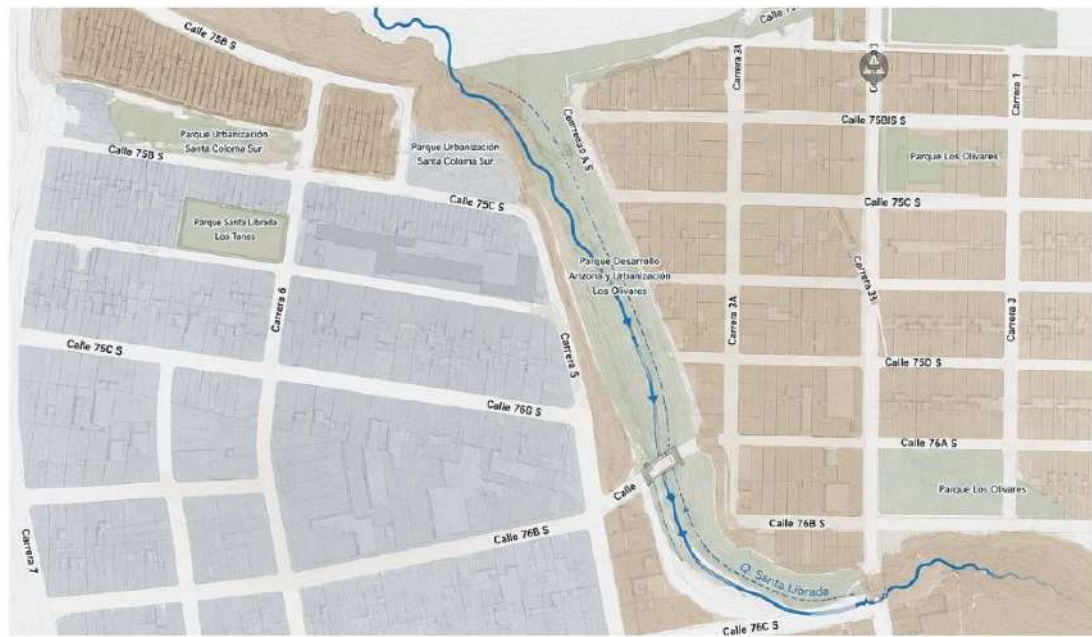
Figura 12 - Identificación de zonas de riesgo y transformación urbana mediante reubicación habitacional.

Nota: Se identifican las zonas de riesgo del sector según las condiciones topográficas y los porcentajes de vivienda, evidenciando áreas vulnerables para la permanencia residencial. *Elaboración propia.*

El sector aledaño a la quebrada Santa Librada presenta una alta condición de vulnerabilidad debido a la ocupación de la ronda hídrica por asentamientos residenciales localizados en zonas clasificadas con riesgo alto y riesgo medio. La presencia de viviendas sobre la franja de protección ambiental incumple la normativa urbana y ambiental que establece una distancia mínima de 30 metros lineales a cada lado de la quebrada, donde no deben existir construcciones de alto impacto ni ocupaciones permanentes. Esta situación incrementa la exposición de la población ante posibles fenómenos de remoción en masa, inundaciones y procesos de erosión asociados al cauce hídrico (ver figura 12).

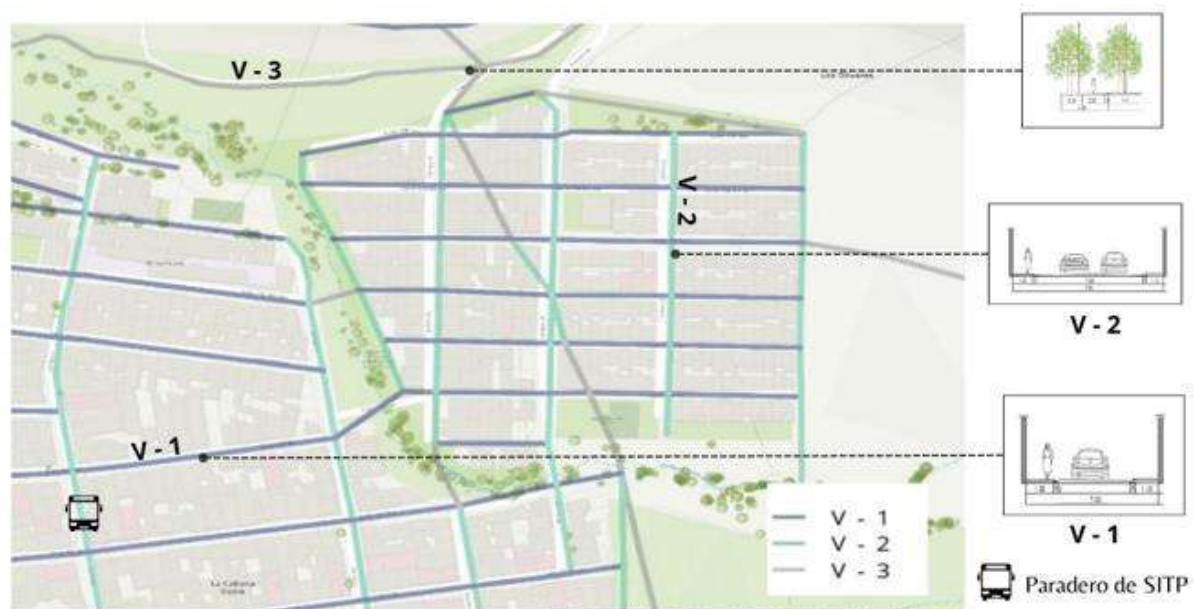
Figura 13 - Análisis de malla vial del barrio Arizona: tipos de vías y sistemas de transporte.

Nota: Se evidencia el estado y la transformación de la red vial a lo largo del tiempo, donde el deterioro físico y la falta de adecuación han limitado su capacidad de respuesta frente al crecimiento del barrio y las necesidades de movilidad actuales. *Elaboración propia.*

La malla vial del barrio Arizona cuenta con una estructura reticular consolidada conformada por calles, carreras y diagonales que, en principio, favorece la conectividad. Sin embargo, gran parte de esta red presenta un estado físico deficiente: calzadas deterioradas, falta de mantenimiento y ausencia de espacios adecuados para peatones y ciclistas. Estas condiciones hacen que las vías no logren responder de manera eficiente a la creciente demanda de movilidad del sector, generando dificultades en el acceso a los servicios y limitaciones en la integración con el resto de la localidad (ver figura 13).

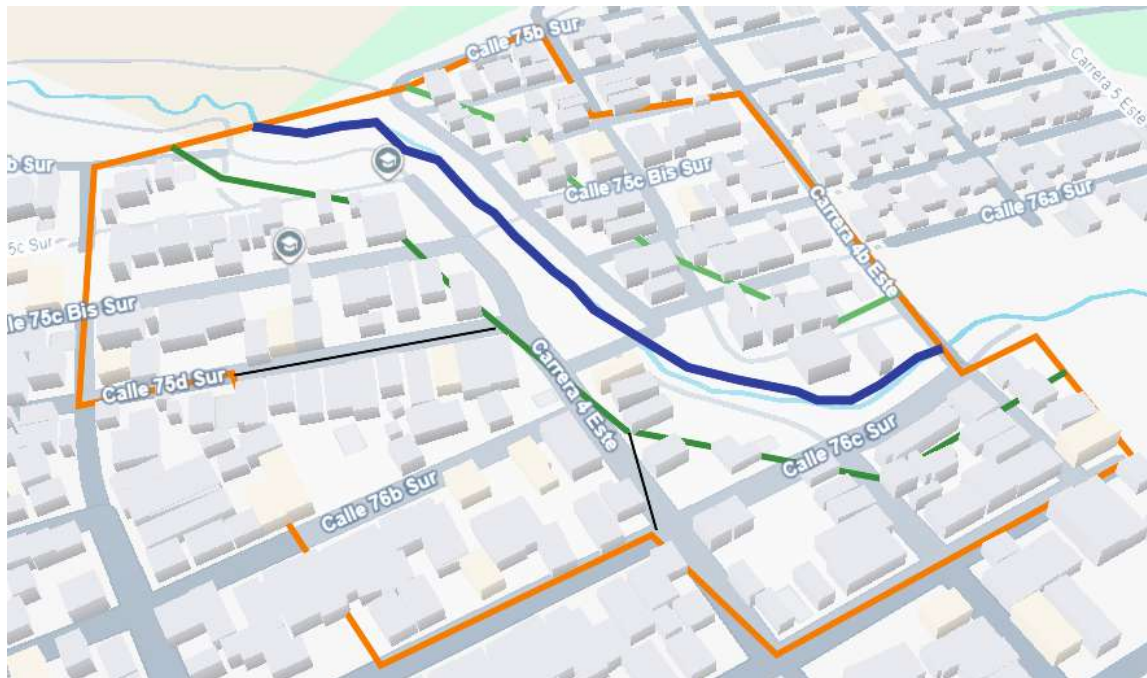
Figura 19 - Determinación del sector de intervención.

En la zona se ve reflejado un notorio déficit de espacio público, además de la precariedad en la infraestructura vial y la carencia de equipamientos colectivos, lo cual, convierte la zona en un área con alto potencial para consolidarse como corredor urbano-ecológico, capaz de articular la estructura ambiental con la vida comunitaria (ver figura 19).

Nota: Ubicación del área de interés y caracterización del contexto del barrio Arizona. *Elaboración propia.*

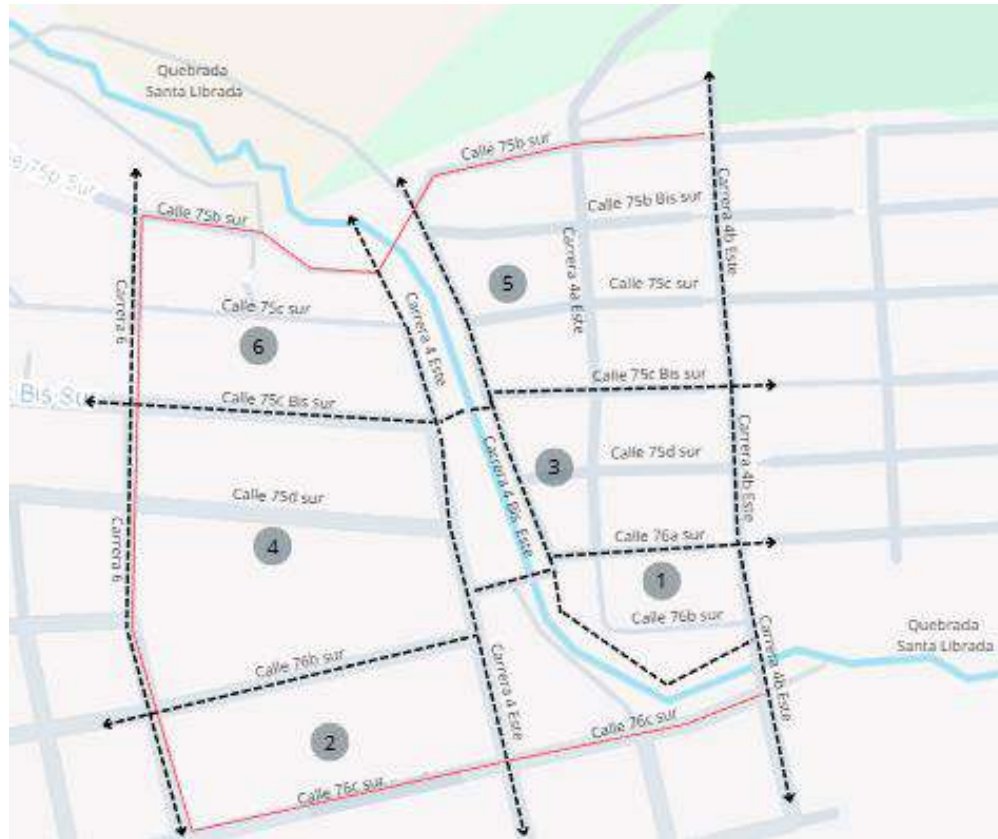
Figura 20 - Organización espacial de estudio mediante cuadrantes.

Este procedimiento metodológico busca propiciar una lectura detallada y progresiva del territorio, reconociendo no solo las problemáticas existentes sino también sus potencialidades. La información obtenida constituye un insumo clave para la formulación de la propuesta de intervención, ya que facilita identificar patrones de uso del espacio, carencias en equipamientos y servicios, así como oportunidades de mejora relacionadas con la integración social, la movilidad y la sostenibilidad ambiental (ver figura 20).

Nota: La figura muestra la subdivisión del área en seis cuadrantes para permitir un análisis más detallado del área de intervención. *Elaboración propia.*

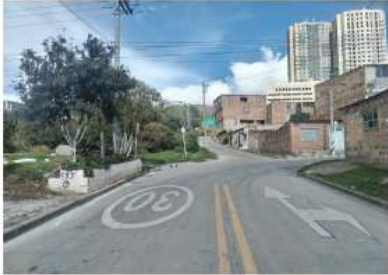
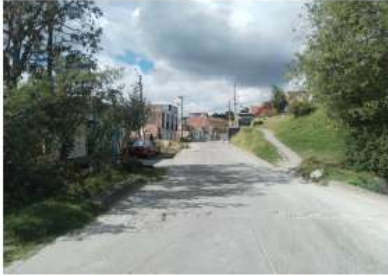
<p>Las vías presentan pavimento irregular con baches moderados. Los andenes son estrechos, lo que dificulta la caminata y el tránsito ciclistico. La accesibilidad universal es baja, ya que las rampas son inexistentes y hay bordes altos. No hay plazas o zonas verdes significativas; el espacio público es degradado. La iluminación pública es parcial, hay postes presentes pero con luminarias de bajo alcance, generando zonas oscuras; mobiliario urbano casi inexistente.</p>

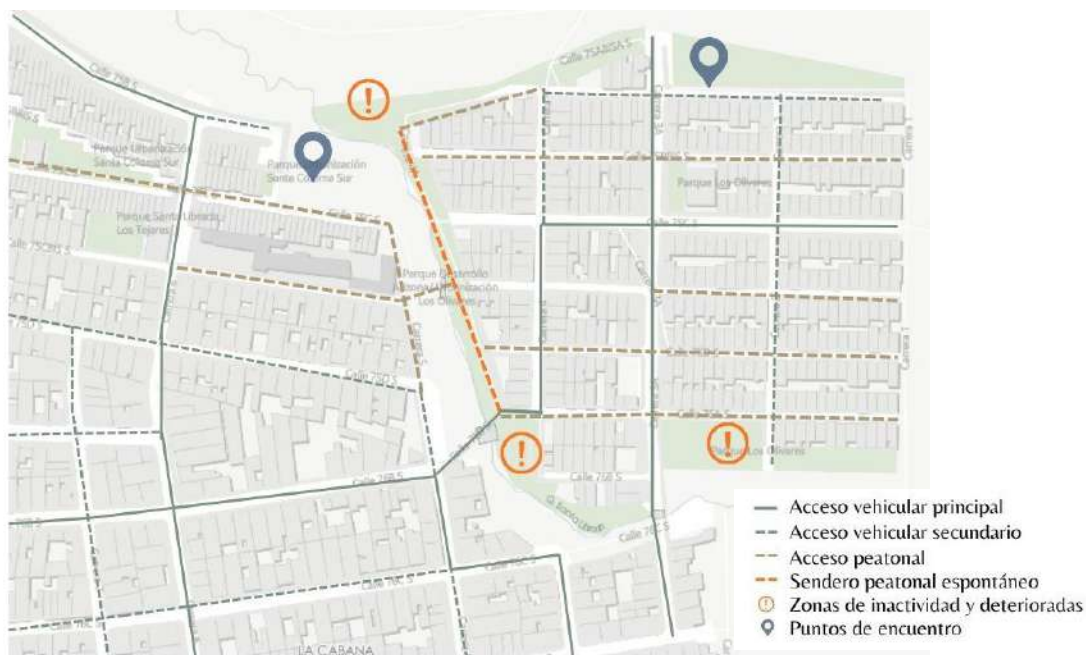
Figura 26 - Análisis de movilidad, accesibilidad y nodos de interacción en el barrio Arizona.

Nota: Se observan los accesos vehiculares, rutas peatonales y senderos espontáneos del barrio Arizona, junto con los puntos de encuentro y zonas de deterioro detectadas durante el trabajo de campo. *Elaboración propia.*

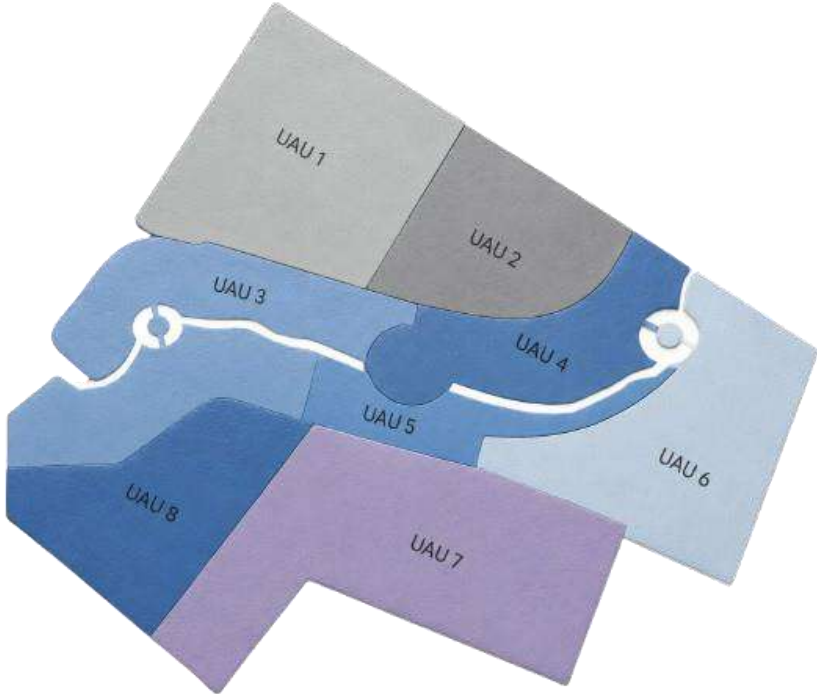
Figura 35 - Plano general de Unidades de Actuación Urbanística – Parque Lineal Arizona Verde.

La propuesta urbana se estructura a partir de ocho Unidades de Actuación Urbanística (UAU), concebidas como mecanismos de gestión y ejecución progresiva que hace posible sectorizar el proyecto en componentes funcionales, espaciales y programáticos articulados entre sí. Esta división responde a la necesidad de consolidar etapas de intervención viables técnica, económica y urbanísticamente, garantizando la continuidad del sistema de espacio público, la conectividad peatonal y ambiental, así como la integración de los diferentes usos planteados dentro del proyecto. Cada UAU desarrolla una pieza específica del planteamiento urbano general, incorporando soluciones de vivienda multifamiliar, espacio público, equipamientos, infraestructura ambiental, movilidad sostenible y estrategias paisajísticas que fortalecen la relación entre el tejido urbano y la estructura ecológica presente en el sector. A continuación, se presenta el desarrollo individual de cada Unidad de Actuación Urbanística, acompañado de su respectiva figura planimétrica y cuadro de cargas y beneficios (ver figura 35).

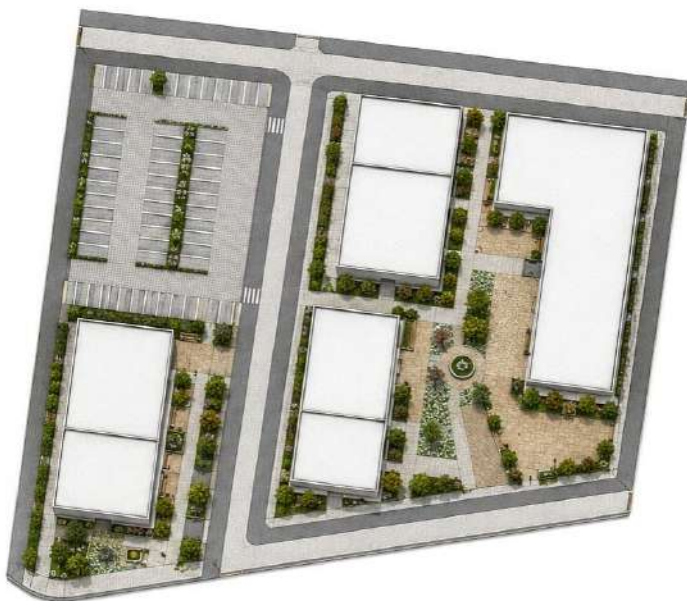
Figura 36 - Estructuración residencial y consolidación del perfil vial urbano – UAU 1.

UAU 1		
ÍTEM	ÁREA m2	%
ÁREA BRUTA	69.961	100%
ÁREA ÚTIL	10.084	
ESPACIO PÚBLICO	4.677

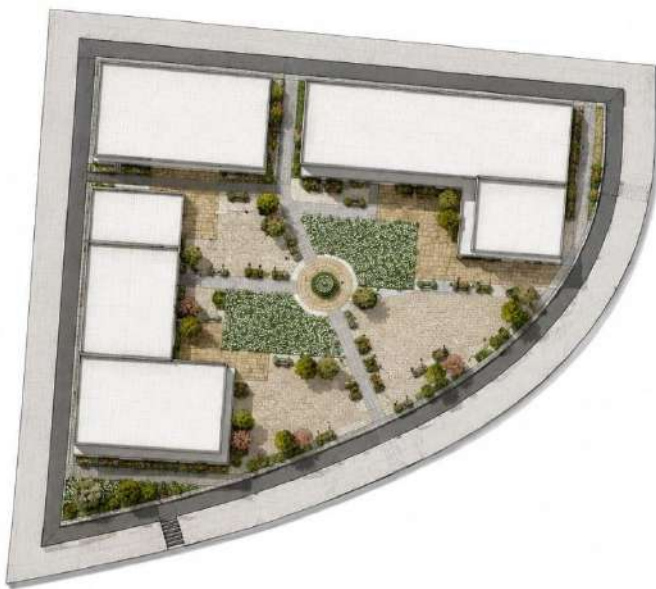
Figura 37 - Densificación habitacional articulada al sistema de espacio público – UAU 2.

UAU 2		
ÍTEM	ÁREA m2	%
ÁREA BRUTA	69.961	100%
ÁREA ÚTIL	5.065	
ESPACIO PÚBLICO	3.074

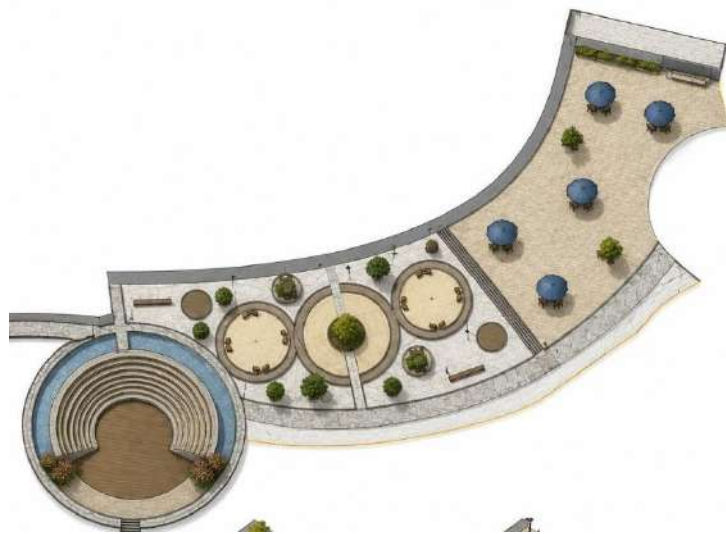
Figura 39 - Consolidación de centralidad urbana y articulación sociocultural – UAU 4.

UAU 4		
ÍTEM	ÁREA m2	%
ÁREA BRUTA	69.961	100%
ÁREA ÚTIL	5.766	
ESPACIO PÚBLICO	5.766

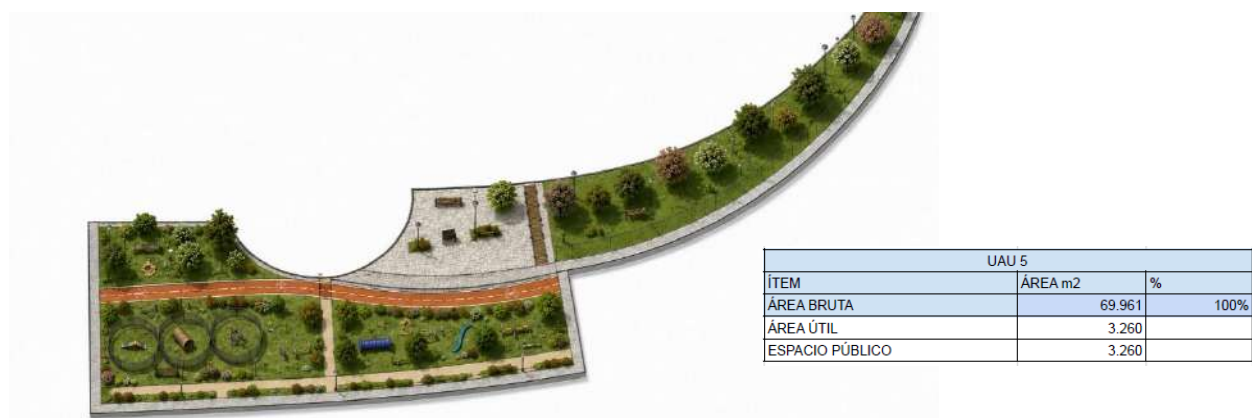
Figura 40 - Protección de la ronda hídrica y configuración del corredor ambiental – UAU 5.

Comprende el tramo derecho inferior del parque lineal, concebido como un espacio de transición ecológica y recreativa asociado a la ronda hídrica de la quebrada. En esta unidad se desarrolla un tramo de alameda peatonal localizado sobre el borde de la ronda, funcionando simultáneamente como elemento de protección y aislamiento ambiental para la preservación del cuerpo hídrico. El proyecto incorpora un parque destinado a mascotas, múltiples zonas de estancia y áreas verdes con tratamiento paisajístico que favorecen la permanencia y el disfrute del espacio público. La disposición de la vegetación y de los recorridos peatonales hace posible la consolidación de un corredor ambiental que fortalece la conectividad ecológica y la integración entre naturaleza y tejido urbano (ver figura 40).

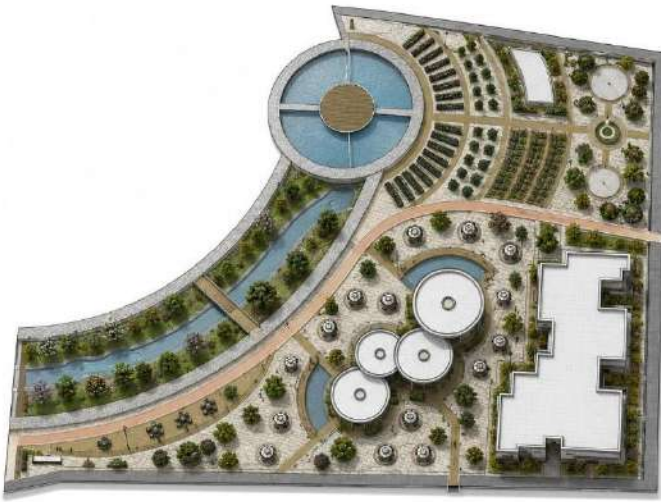
Figura 41 - Implementación de infraestructura urbana sostenible y movilidad alternativa – UAU 6.

UAU 6		
ÍTEM	ÁREA m2	%
ÁREA BRUTA	69.961	100%
ÁREA ÚTIL	9.096	
ESPACIO PÚBLICO	7.939

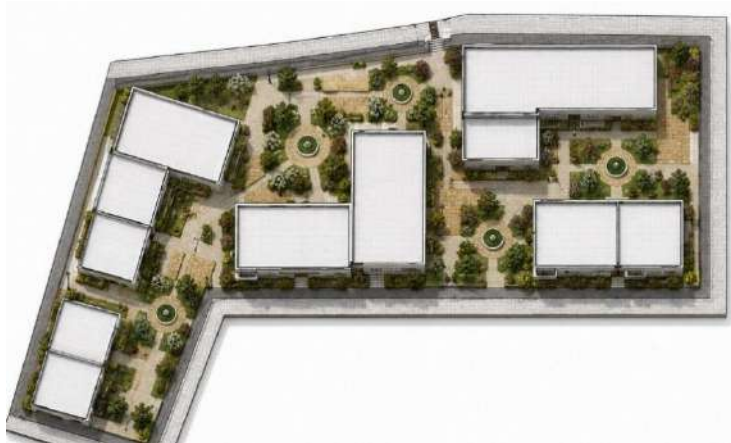
Figura 42 - Consolidación morfológica del tejido residencial multifamiliar – UAU 7.

UAU 7		
ÍTEM	ÁREA m2	%
ÁREA BRUTA	69.961	100%
ÁREA ÚTIL	12.054	
ESPACIO PÚBLICO	6.154

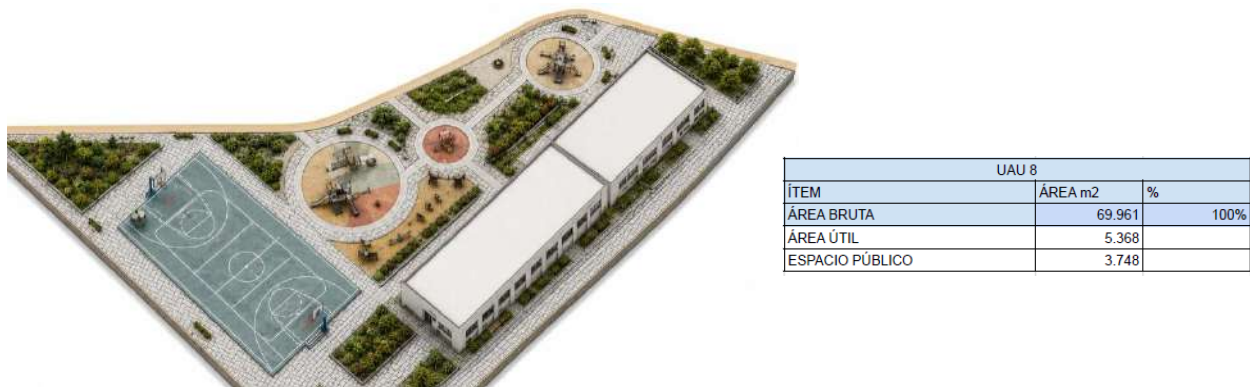
Figura 43 - Fortalecimiento del sistema dotacional, recreativo y deportivo del sector – UAU 8.

Desarrolla un componente de carácter deportivo y educativo orientado al fortalecimiento de los equipamientos colectivos del sector. La propuesta contempla la ampliación del colegio existente, reconociendo su importancia como único equipamiento educativo de la zona y respondiendo a las necesidades de cobertura y mejoramiento de infraestructura. Complementariamente, se incorpora una cancha multiusos destinada al desarrollo de actividades deportivas y recreativas, así como un parque infantil que amplía la oferta de espacios lúdicos para la comunidad. La unidad se articula mediante circulaciones peatonales, zonas de estancia y espacios abiertos que favorecen la integración social, consolidando un entorno urbano activo, accesible y orientado al bienestar comunitario (ver figura 43).

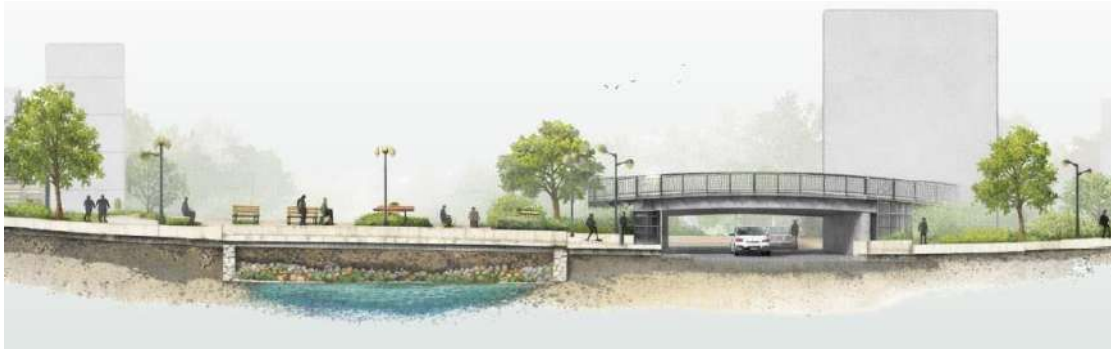
Figura 46 - Perfiles urbanos.

El proyecto incluye una serie de equipamientos que responden a las necesidades del sector, como la ampliación del colegio existente, una cancha múltiple, parques infantiles, espacios para mascotas, una huerta comunitaria y un anfiteatro al aire libre. Estos elementos se integran al sistema del parque lineal, funcionando como puntos de actividad que complementan el espacio público y fortalecen las dinámicas sociales, recreativas y educativas del barrio.

El proyecto se estructura a partir de un conjunto de componentes interrelacionados que sustentan y actúan como base para materializar la propuesta urbana y garantizar su funcionamiento integral. Estos componentes definen las condiciones espaciales, funcionales, ambientales y técnicas, consolidando un sistema coherente entre el espacio público, la movilidad, la vivienda y la infraestructura sostenible (ver figura 46 – 47).

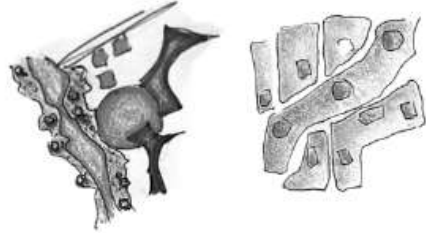
PREMISAS AMBIENTALES		
Criterio general	Requerimiento	Gráfica
<p>Recuperar el equilibrio ecológico de la Quebrada Santa Librada mediante estrategias de restauración ambiental, mitigación del riesgo y consolidación de infraestructura verde, integrando paisaje y ciudad bajo los principios de permeabilidad, continuidad y transición.</p>	<p>1. Restaurar la quebrada como corredor ecológico activo, transformándola de elemento contaminado a estructura ambiental articuladora.</p>

<p>2. Consolidar una franja de protección ambiental que funcione como amortiguador entre el sistema hídrico y el tejido urbano.</p>	
	<p>3. Diseñar el parque lineal como infraestructura verde continua que conecte ecosistemas urbanos y espacios comunitarios.</p>	
	<p>4. Controlar el meandro y mitigar la remoción en masa mediante soluciones blandas combinadas con infraestructura de contención.</p>

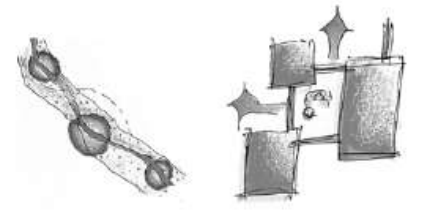
PREMISAS MORFOLÓGICAS		
Criterio general	Requerimiento	Gráfica
<p>Configurar una estructura urbana integrada a partir de la morfología natural de la quebrada y la topografía en ladera, estableciendo un principio ordenador central que articule vivienda, espacio público y paisaje.</p>	<p>1. Establecer un eje estructurante central como principio ordenador del cual se desprenden senderos peatonales, caminos secundarios y ciclorrutas.</p>

<p>2. Diseñar las circulaciones como trazos orgánicos derivados de la estructura natural del territorio y no como imposiciones rígidas.</p>	
	<p>3. Generar transiciones graduales entre espacio público, semipúblico y privado, evitando rupturas formales abruptas.</p>	
	<p>4. Consolidar una red de parques y nodos interconectados mediante permeabilidad visual y física, permitiendo que los espacios se perciban como un sistema continuo y no fragmentado.</p>

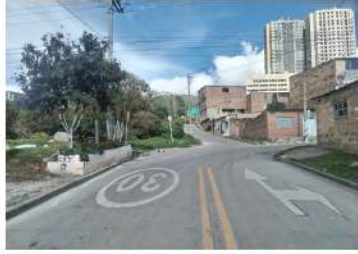
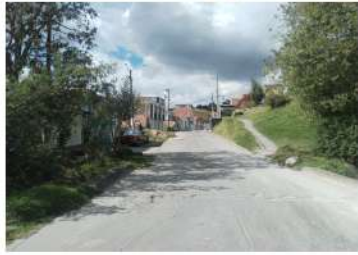
3:40 pm		
CUADRANTE 1						
FOTOGRAFÍA			ANÁLISIS

<p>Las vías presentan pavimento irregular con baches moderados. Los andenes son estrechos, lo que dificulta la caminata y el tránsito ciclistico. La accesibilidad universal es baja, ya que las rampas son inexistentes y hay bordes altos. No hay plazas o zonas verdes significativas; el espacio público es degradado. La iluminación pública es parcial, hay postes presentes pero con luminarias de bajo alcance, generando zonas oscuras, mobiliario urbano casi inexistente.</p>

DIAGNÓSTICO						
Variables	Calificación					Conclusión
	1	2	3	4	5	
Movilidad vehicular						<p>El cuadrante evidencia condiciones debilitadas para peatones y ciclo-movilidad. Debe realizarse una intervención en andenes y recolección de residuos y mejoras de iluminación y mobiliario, que permitan generar una rápida percepción de seguridad.</p>
Movilidad peatonal y ciclista

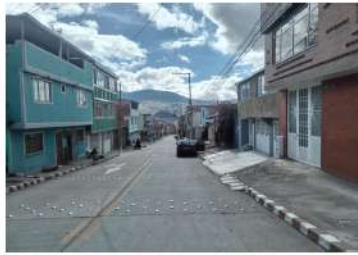
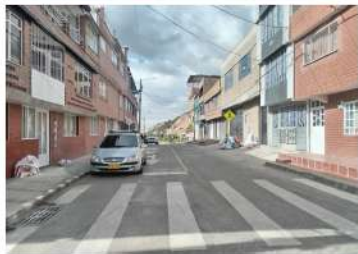
3:40 pm		
CUADRANTE 2						
FOTOGRAFÍA			ANÁLISIS

<p>Vías en buen estado pero con mínima señalización. Los andenes son discontinuos en algunos tramos. Algunos sectores permiten una circulación peatonal aceptable, otros no. La accesibilidad universal es limitada por las pendientes y escalones. La gestión de residuos presenta puntos informales de lanzamiento y la iluminación es relativamente mejor en la vía principal que en las manzanas internas, donde hay puntos oscuros.</p>

DIAGNÓSTICO						
Variables	Calificación					Conclusión
	1	2	3	4	5	
Movilidad vehicular						<p>Cuenta con condiciones suficientes para circulación vehicular pero deficitarias para peatones y personas con movilidad reducida. Se debe priorizar la continuidad de andenes, rampas y manejo de residuos; así como reforzar la iluminación en puntos críticos.</p>
Movilidad peatonal y ciclista						
Accesibilidad universal
