**INCIDENCIA DE LAS DINÁMICAS SOCIALES EN LA AFECTACIÓN URBANA DEL
BARRIO VEINTE DE JULIO**

**Instrumento para la identificación del deterioro urbano que favorece a sectores análogos al
caso de estudio**

Trabajo de Grado presentado como requisito para optar al título de Arquitecto

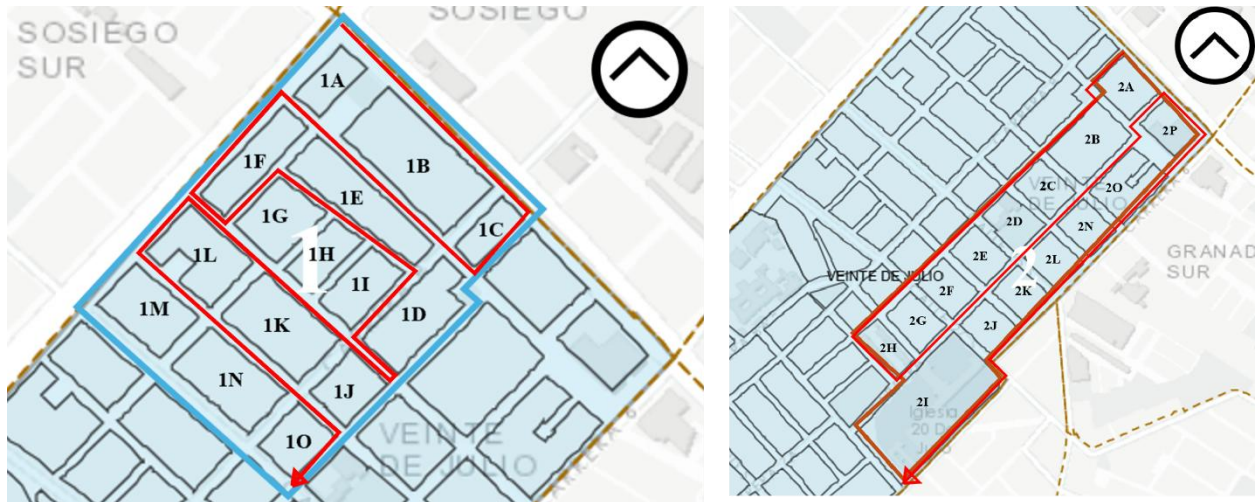
Figura 2*Nomenclatura de manzanas para identificación*

Nota. Planteamiento de rutas de recorrido para elaboración de fichas descriptivas de cada manzana. Elaboración propia

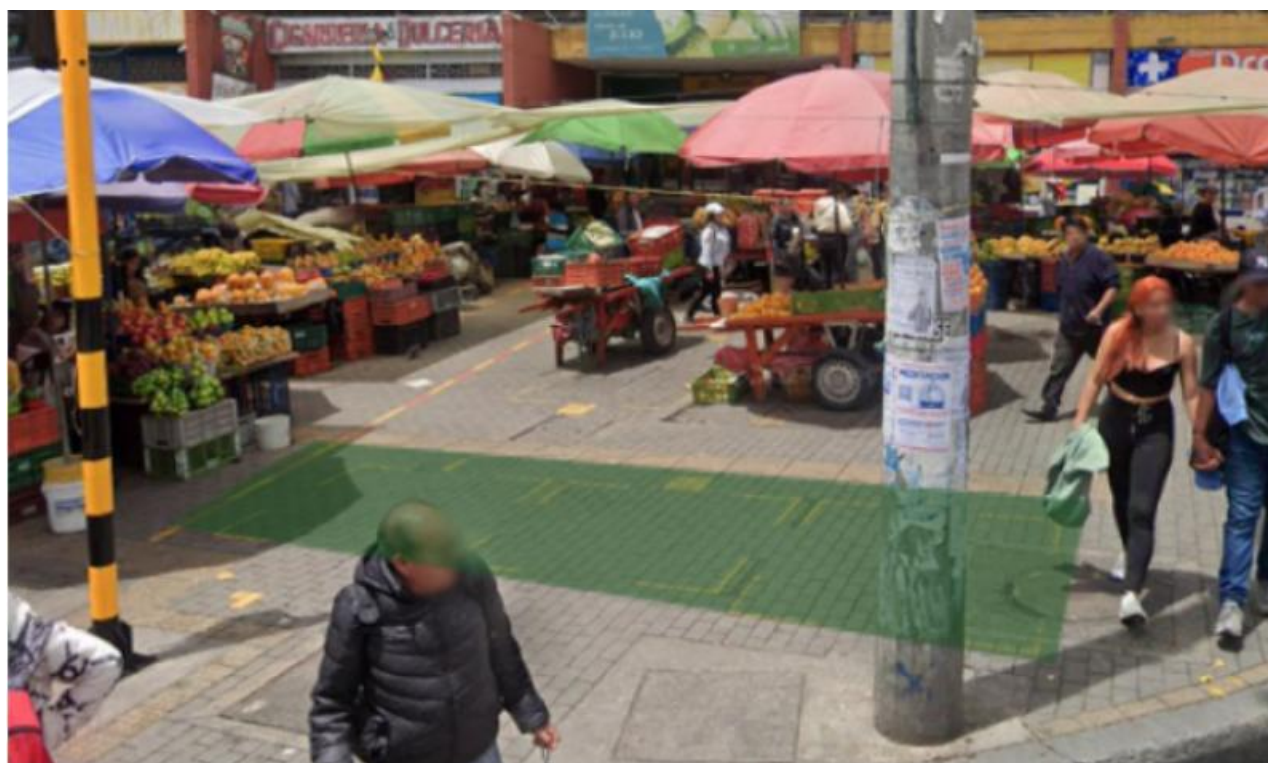
Figura 13

Limitaciones comercio Informal

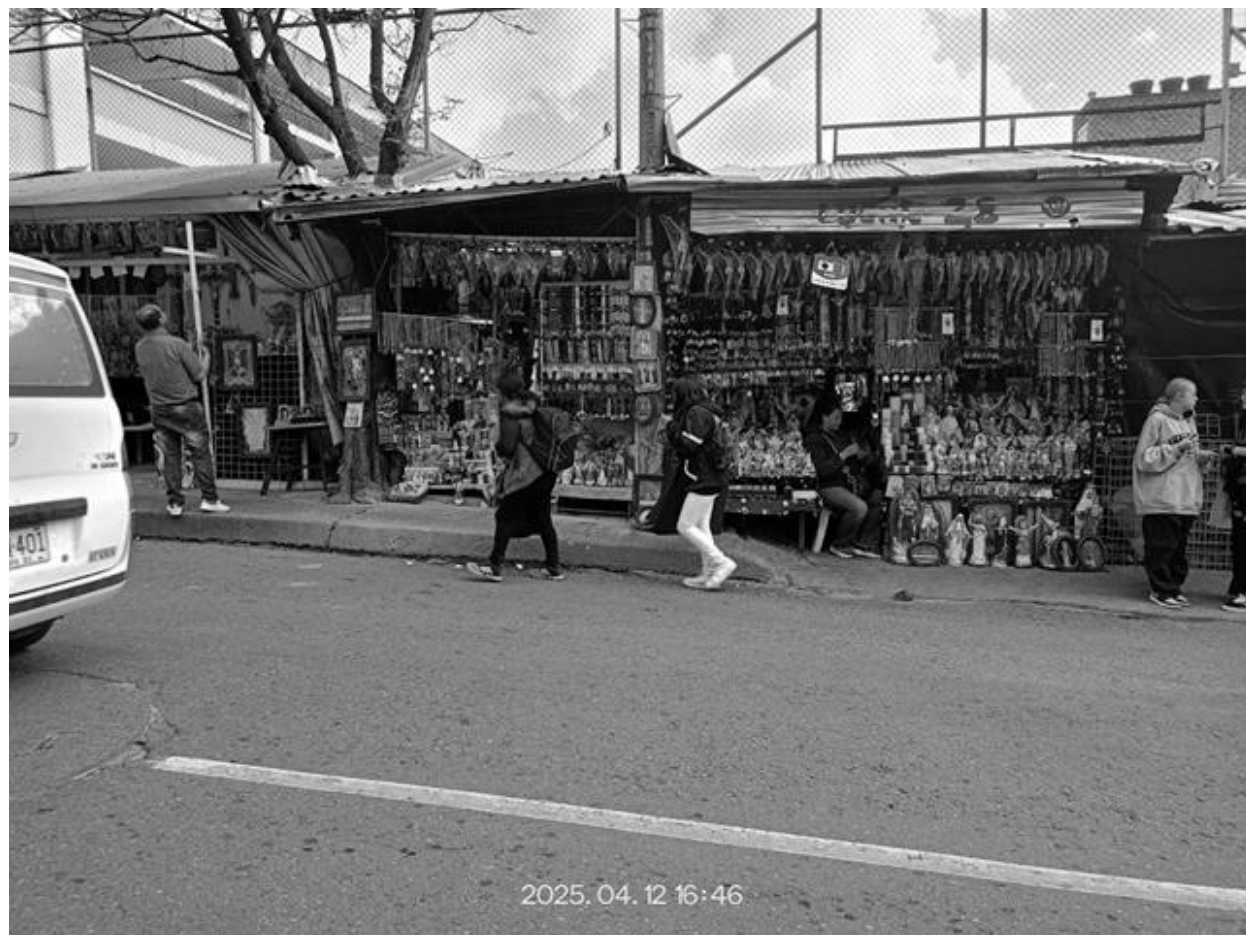
Figura 14

Funcionalidad del espacio público limitada

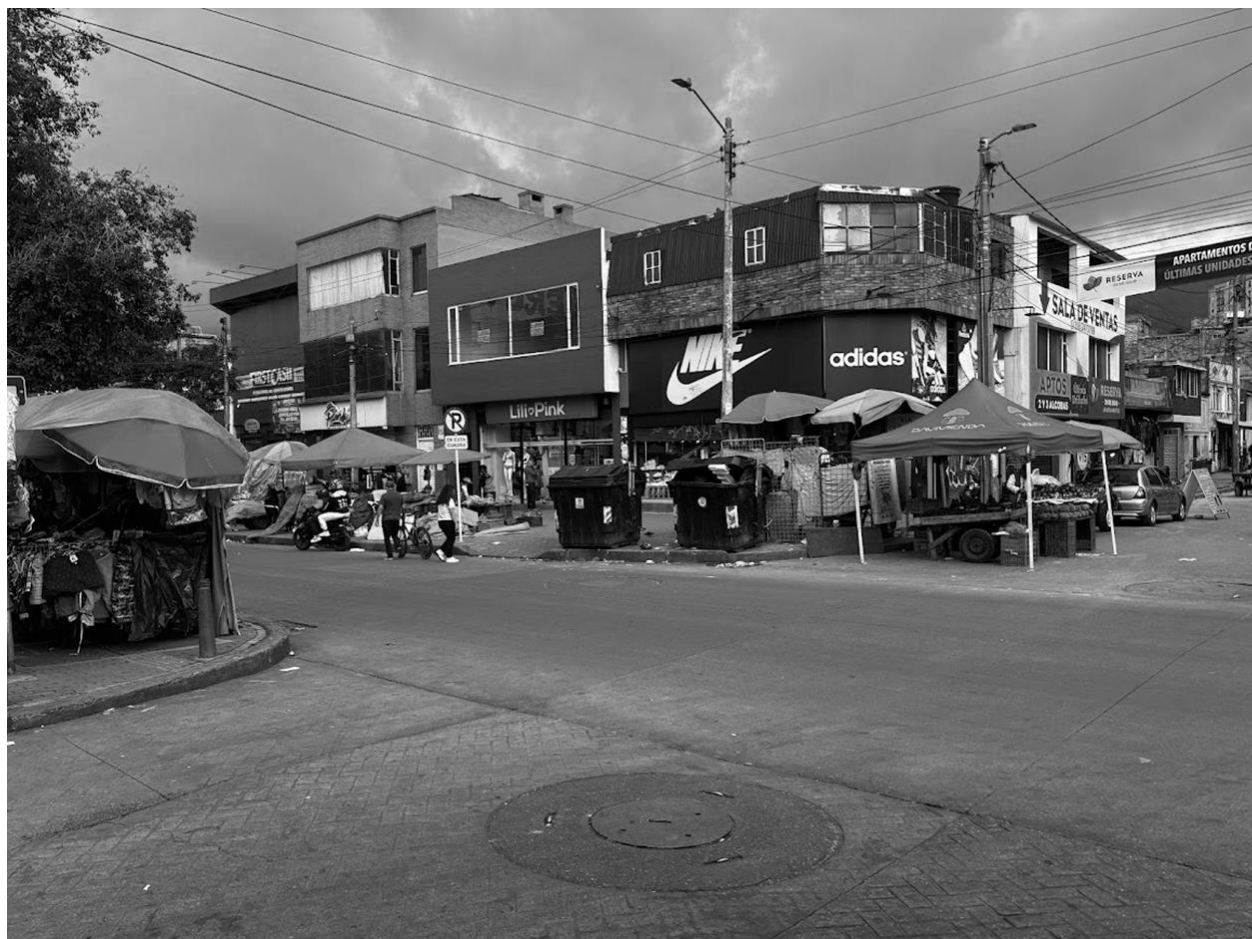
Figura 16*Ocupación comercio Informal*

La falta de control institucional efectivo ha propiciado una progresiva fragmentación del tejido urbano en el barrio Veinte de Julio. Elementos fundamentales de la estructura espacial, como andenes, bordes, plazas y nodos de tránsito, se han visto interrumpidos o desarticulados por apropiaciones informales, ocupaciones comerciales irregulares y dinámicas no planificadas de movilidad (ver figura 16).

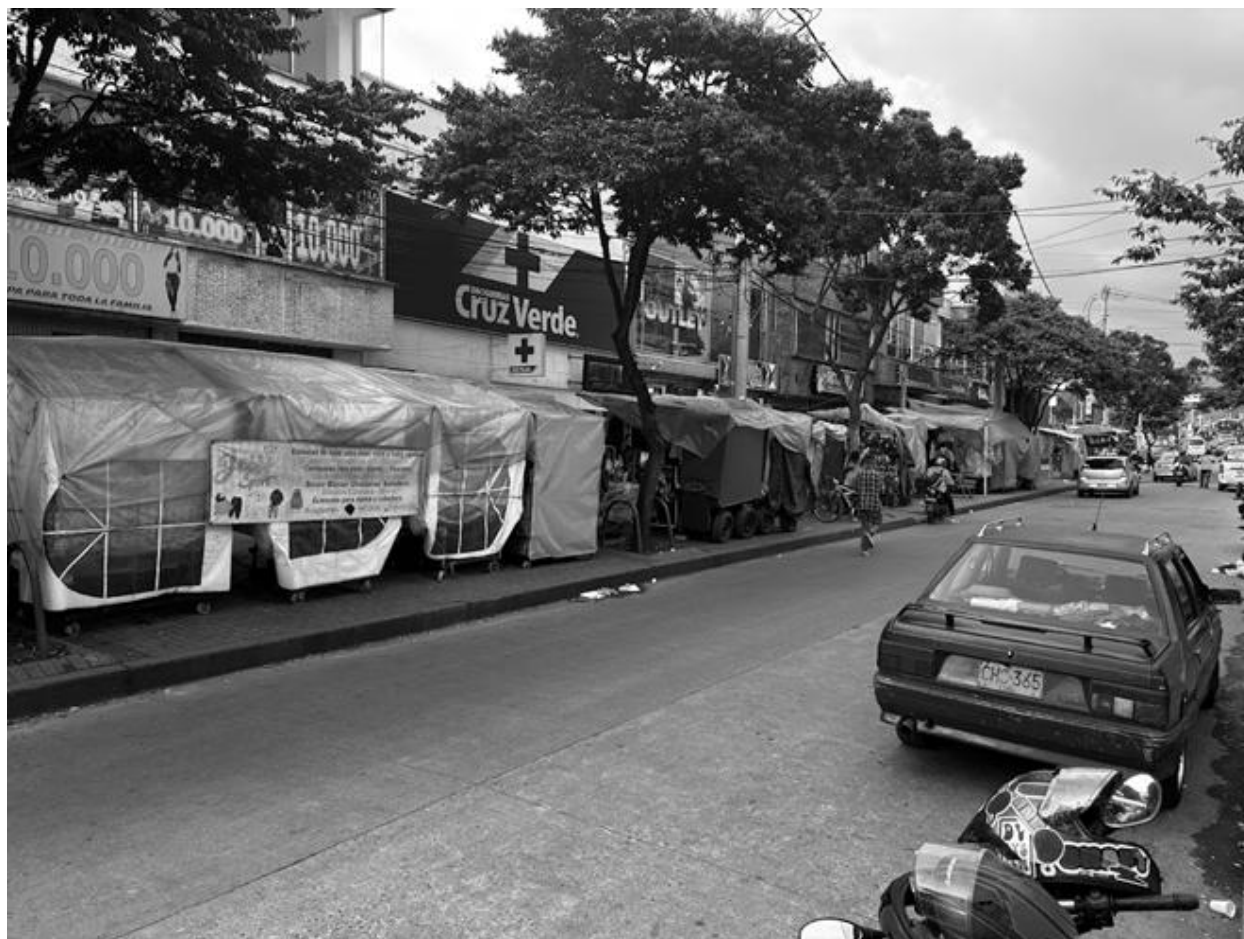
Figura 17*Ocupación comercio Informal*

De acuerdo con las observaciones de campo, el 60 % de los bordes urbanos analizados presenta interrupciones o barreras físicas, generadas principalmente por puestos de venta ambulante, modificaciones ilegales o deterioro avanzado de la infraestructura (ver figura 17).

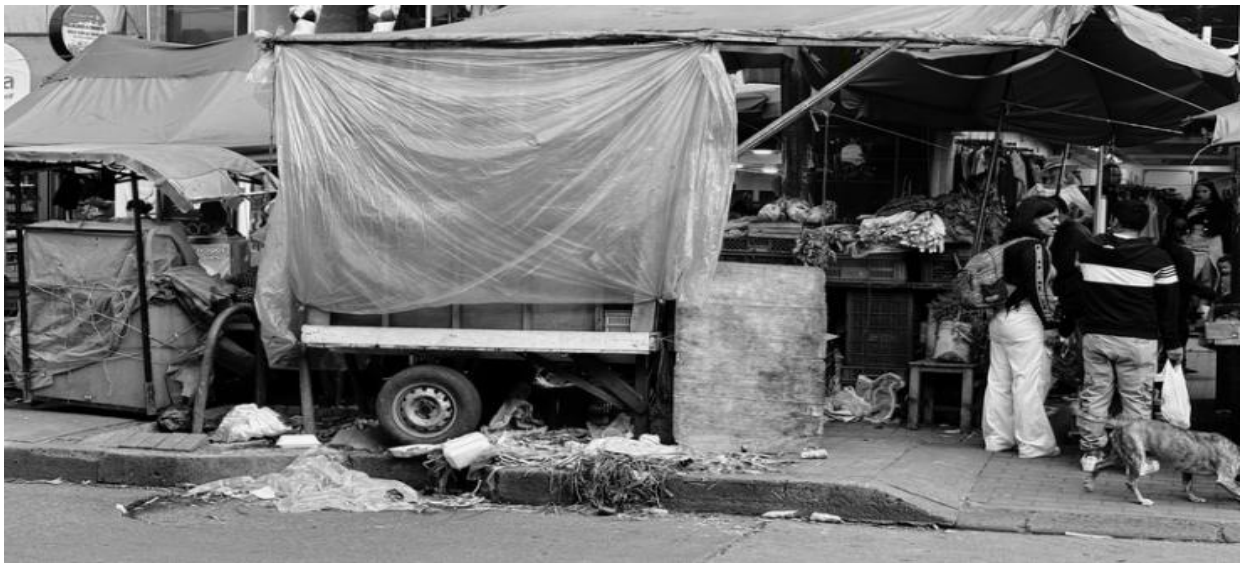
Figura 23

Basura en puestos de comercio informal

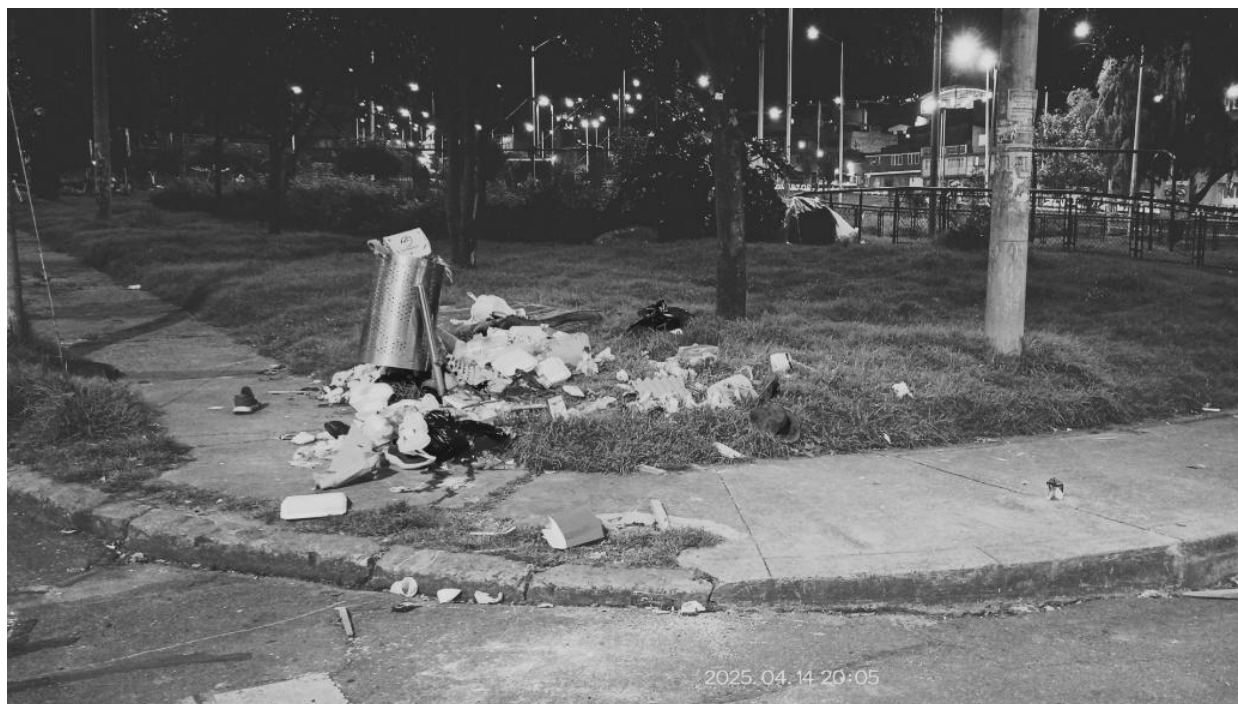
Figura 24

Basura en parque público La Serafina.

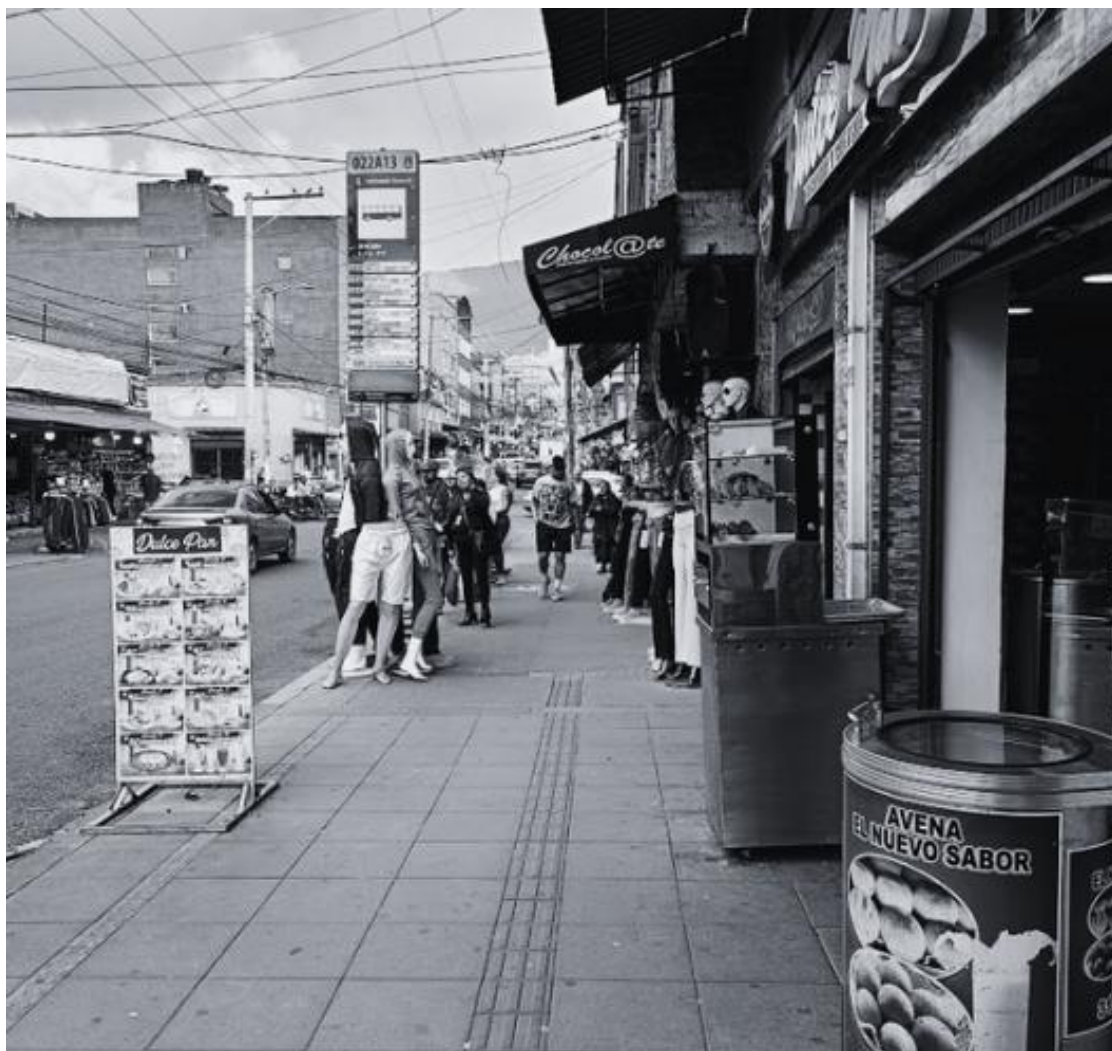
Figura 25

Extensión de comercio vecinal sobre andenes.
